Napetosna korozija zavarenih spojeva visokolegiranih Cr-Ni čelika

Master's thesis / Diplomski rad

Degree Grantor / Ustanova koja je dodijelila akademski / stručni stupanj: **University of Zagreb, Faculty of Mechanical Engineering and Naval Architecture / Sveučilište u Zagrebu, Fakultet strojarstva i brodogradnje**

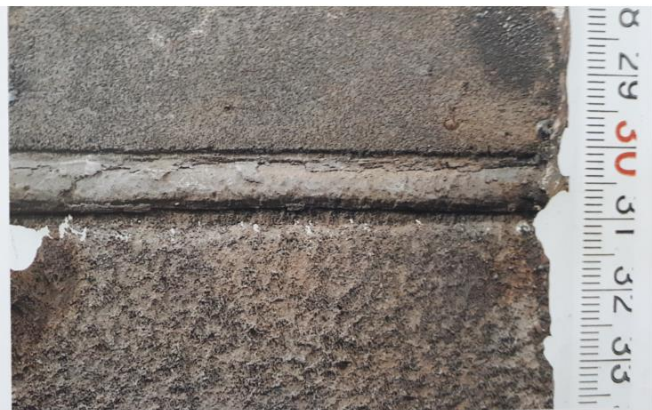
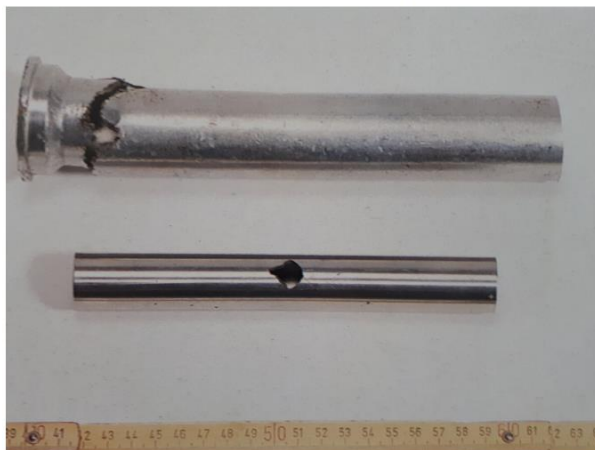
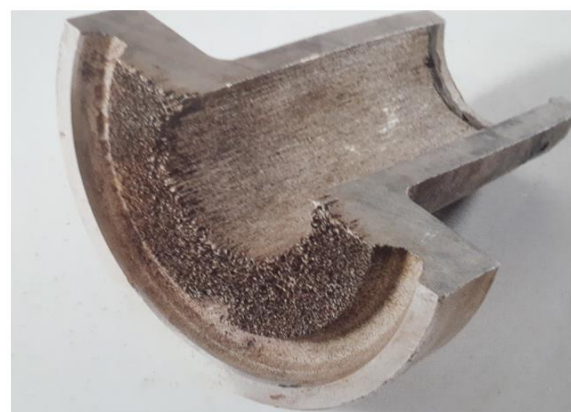
Interkristalna korozija

Mikrobiološka korozija

Napetosna korozija

Korozija u procjepu

Slika 2: Neki od oblika korozije nehrđajućih čelika [3]

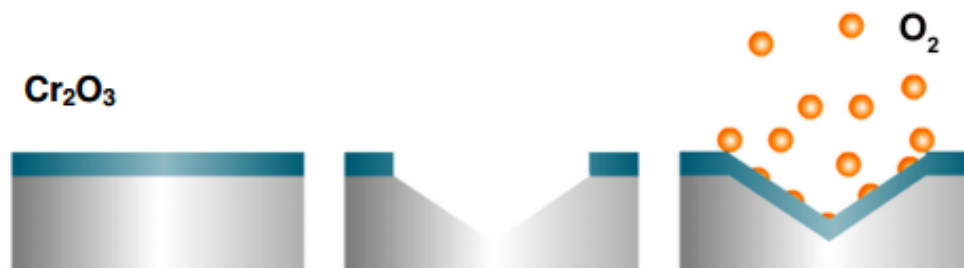
Najvažniji legirni element nehrđajućih čelika je svakako krom, koji im daje otpornost na hrđanje. Krom se u čeliku spaja s kisikom iz atmosfere i formira kromove okside Cr_2O_3 , tanak, oku nevidljivi sloj nazvan pasivni film koji onemogućava doticaj samog čelika s okolnom atmosferom i tako sprječava opću koroziju. Pasivni sloj ima debljinu od svega 1 do 5 nanometara, i iako je tanak, vrlo dobro prijanja na čelik i stabilan je u okolini običnog zraka. Nastaje potpuno spontano i ima važnu karakteristiku samoobnavljanja, koja omogućava nehrđajućem čeliku, da i prilikom oštećenja tijekom obrade odvajanjem čestica ili neke druge mehaničke obrade ponovno spontano formira zaštitni pasivni sloj i štiti čelik. Važno je napomenuti da bi uopće došlo do stvaranja kromovih oksida, potrebno je da se u atmosferi nalazi kisik, koji se zatim spaja s kromom iz čelika, kao što je prikazano na slici 4 [8].

Slika 4: Samoobnavljanje pasivnog filma kromovih oksida na nehrđajućem čeliku [1]

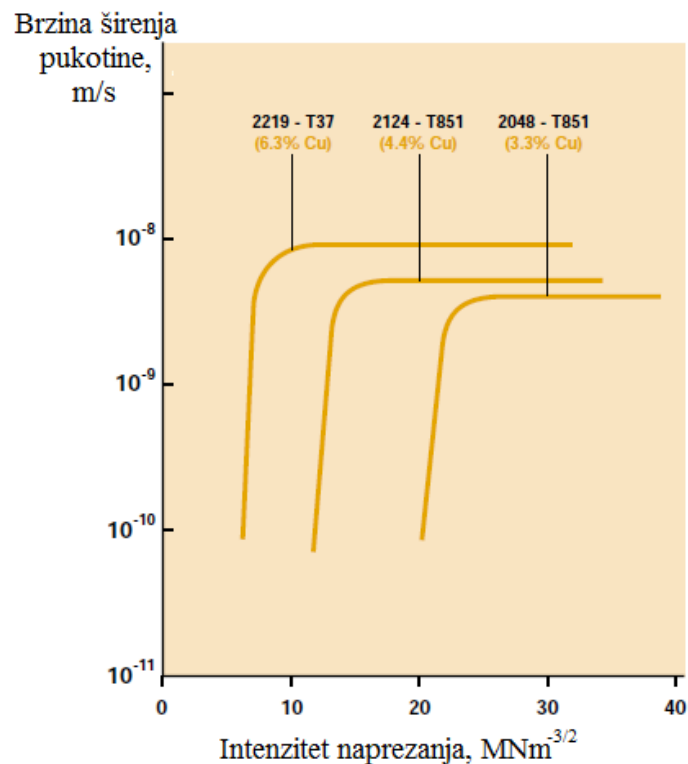
Kemijski sastav materijala, eventualna toplinska obrada materijala i mikrostruktura uz još mnoge čimbenike utječu na podložnost razvijanju napetosne korozije. Mehanička svojstva, među kojima se posebno ističe čvrstoća, također su povezana s osjetljivošću na napetosnu koroziju. Kada je mehanizam nastanka napetosne korozije vodikova krhkost, tada s povećanjem čvrstoće materijala raste i osjetljivost na ovu vrstu napetosne korozije. S druge strane, na materijalima koji se hladno deformiraju, osjetljivost na napetosnu koroziju je veća ako je čvrstoća materijala manja, zato jer su zaostala napreznja u tom slučaju bliže iznosu granice razvlačenja samog materijala. Već i male promjene u kemijskom sastavu materijala mogu imati velik utjecaj na podložnost materijala prema napetosnoj koroziji. Slika 17 prikazuje utjecaj bakra (Cu) na brzinu rasta pukotine u Al-Cu-Mg leguri. Male promjene u postotku

koncentracije bakra imat će za posljedicu promjenu osjetljivosti legure prema napetosnoj koroziji. [13,16, 19]

Slika 17: Utjecaj udjela bakra u materijalu na brzinu širenja pukotine [19]

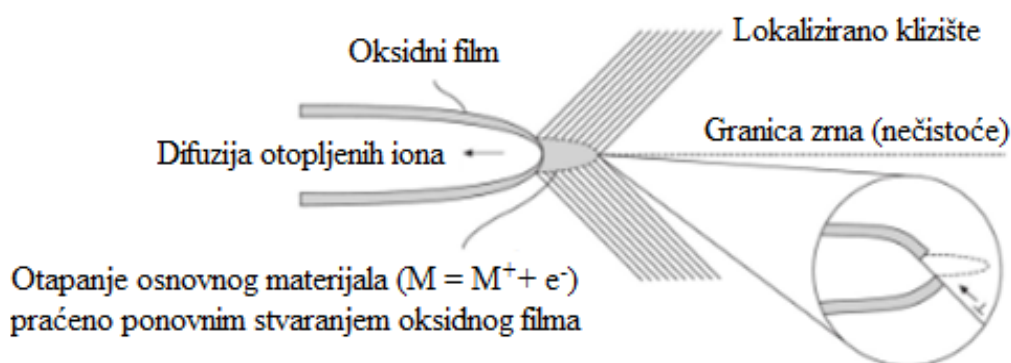
Aktivno područje razaranja je jedan od najčešće prisutnih mehanizama kod nastanka napetosne korozije. Ovaj iznimno brzi proces razaranja materijala nastaje kao rezultat naprezanja, koje je uzrokovano klizanjem u materijalu i pucanjem oksidnog filma, te razlike potencijala između osnovnog materijala i nečistoća koje se nakupljaju na površini pukotine i duž granice kristalnog zrna. Osim što uključuje naprezanje i razliku potencijala, uključuje i niz drugih procesa koji istovremeno ubrzavaju koroziju, kao što je onemogućavanje pasivacije zbog adsorpcije produkata korozije u vrhu pukotine, raspucavanje površinskog sloja, i dr. Također važan mehanizam koji se udružuje s aktivnim područjem razaranja je i senzibilizacija nehrđajućih čelika, tj. stvaranje i izlučivanje kromovih karbida te osiromašenje osnovnog materijala kromom duž granice zrna koje uzrokuje nemogućnost pasivacije te ubranu interkristalnu napetosnu koroziju. Na slici 19 je prikazan mehanizam aktivnog područja razaranja [13].

Slika 19: Otapanje osnovnog metala u aktivnom području razaranja [21]

Pukotina se stvara na lokaliziranom anodnom dijelu materijala (konstrukcije), a prekrivena je oksidnim zaštitnim slojem. Zbog naprezanja u osnovnom materijalu, oksidni sloj puca u samom vrhu pukotine te se uslijed otapanja osnovnog materijala pukotina širi u unutrašnjost materijala. Nakon toga se ponovno formira zaštitni oksidni sloj i tijekom naprezanja on ponovno puca, te se proces ciklički ponavlja [13,16,21].

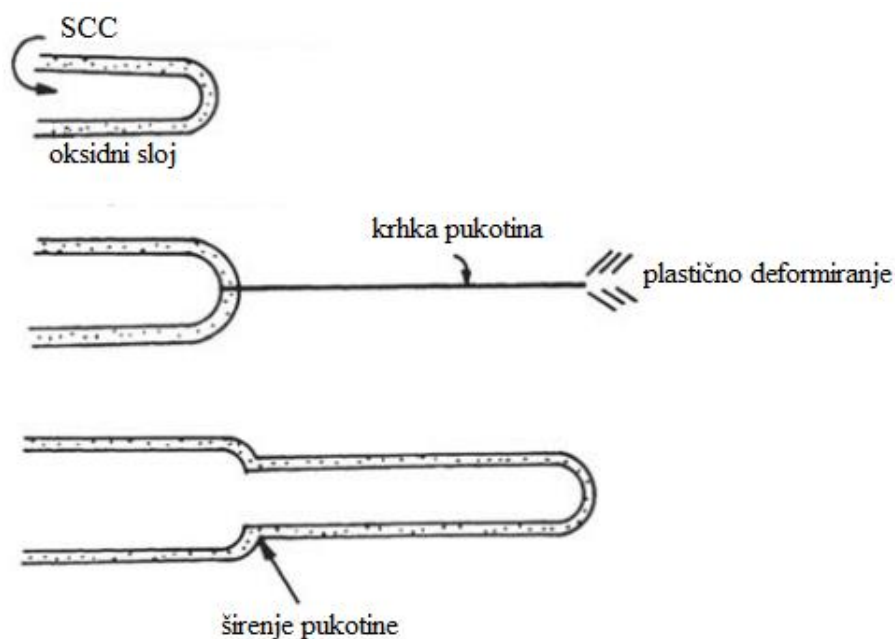
Raspucavanje površinskog sloja je važan mehanizam nastanka napetosne korozije. Direktno je povezan sa svim glavnim utjecajnim čimbenicima napetosne korozije: okolinom, naprežanjem i stanjem materijala. Zbog izlučivanja legirnih elemenata iz materijala ili velikog broja dislokacija, površinski oksidni sloj može krhko puknuti te pukotina može propagirati u osnovni materijal i plastično ga deformirati. Nakon ponovnog formiranja oksidnog sloja, pukotina će nakon nekog vremena formirati tup oblik, te se nakon toga proces može ciklički ponavljati. Pukotine uzrokovane raspucavanjem površinskog sloja najčešće su i nekoliko desetaka puta dulje od debljine oksidnog sloja. Pukotina nastala raspucavanjem površinskog sloja je izrazito podložno mjesto za širenje napetosne korozije zbog zareznog djelovanja i koncentracije naprežanja koje povećava sklonost napetosnoj koroziji. Ovim mehanizmom pukotine se najčešće šire transkristalno. Na slici 20 je prikazano raspucavanje površinskog sloja [13].

Slika 20: Raspucavanje površinskog sloja [22]

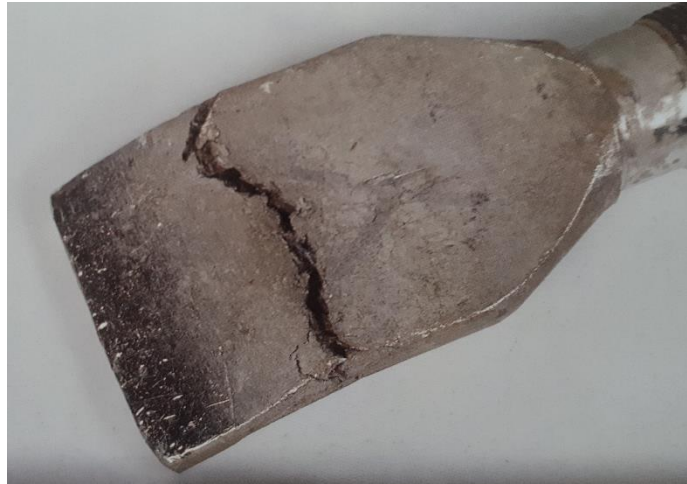
Na ovaj tip napetosne korozije su najosjetljiviji austenitni nehrđajući čelici (slika 22), stoga se za rad u okolini klorida preporučuje neki drugi tip nehrđajućeg čelika, kao što su: duplex, feritni ili superaustenitni nehrđajući čelici.

Slika 22: Kloridna napetosna korozija (transkristalni lom) na lopatici od austenitnog nehrđajućeg čelika kvalitete AISI 316 [3]

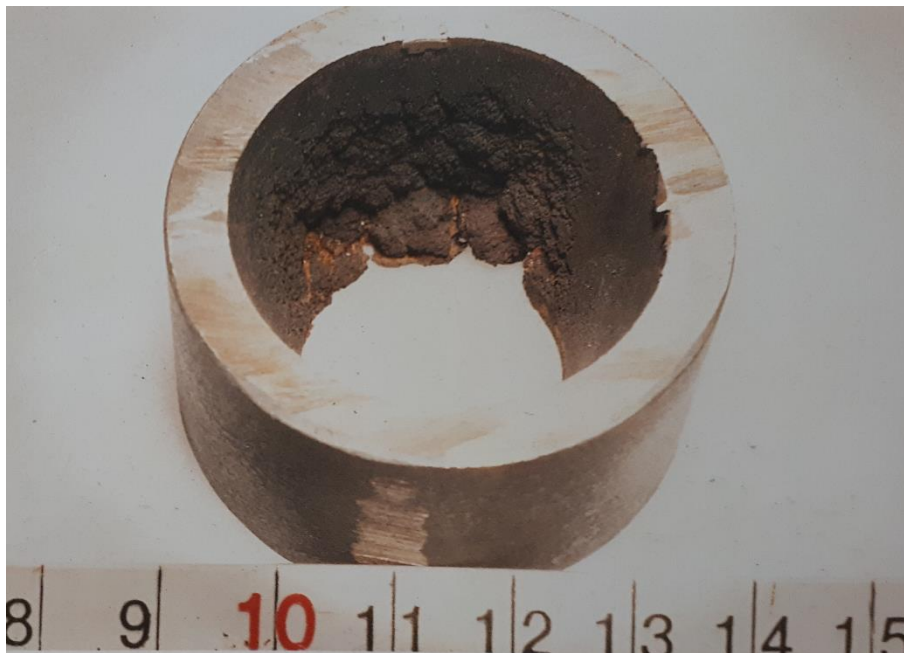
Politionska napetosna korozija nastaje u okruženju otopine sulfida. Najčešće se pojavljuje u petrokemijskoj i naftnoj industriji. Da bi došlo do razvijanja politionske napetosne korozije materijal mora biti senzibiliziran, što uzrokuje interkristalnu pukotinu. Na slici 26 se vidi puno malih pukotina i hrapava površina uzrokovana raspadanjem kristalnih zrna [13].

Slika 26: Politionska napetosna korozija na nehrđajućem čeliku kvalitete AISI 304 H [3]

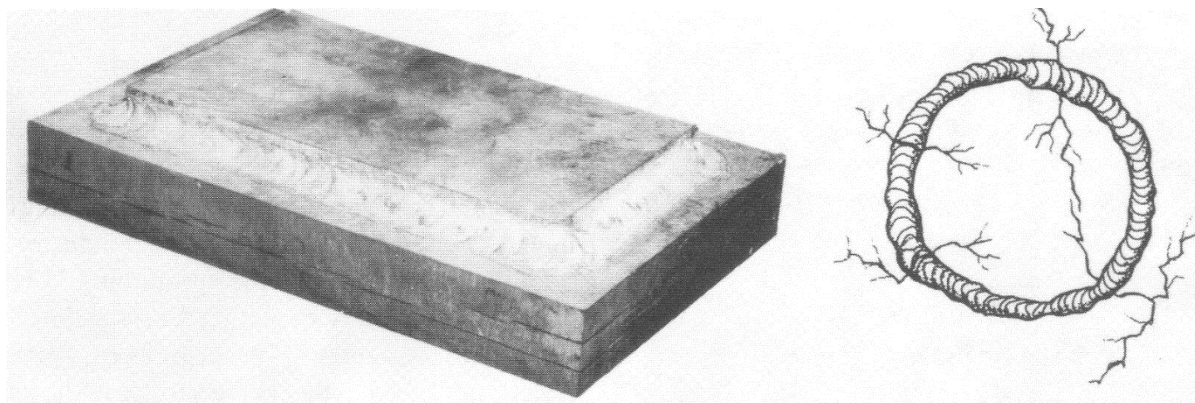
Zaostala naprezanja nastala tijekom zavarivanja su čest uzrok napetosne korozije u praksi. Longitudinalna naprezanja kod uzdužnog zavarenog spoja koji se sastoji od manjeg broja prolaza najčešće ne uzrokuju dovoljno velika naprezanja za nastanak napetosne korozije. Međutim ukoliko se zavar sastoji od većeg broja prolaza tijekom zavarivanja, složenog oblika (kružnog) ili se više zavara preklapa u različitim smjerovima, zaostala naprezanja naglo rastu i predstavljaju veliki problem u vidu napetosne korozije (slika 27). Plastično deformirani zavari također uzrokuju velika zaostala naprezanja koja mogu izazvati napetosnu koroziju. Stoga svako nepotrebno gomilanje zavara treba izbjegavati [13].

Slika 27: Napetosna korozija uzrokovana zavarivanjem [27]

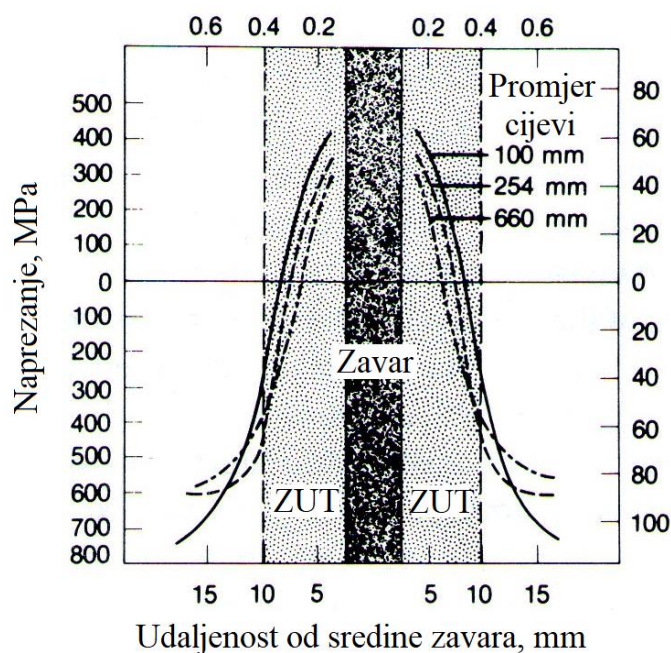
Promjer cijevi koja se zavaruje također ima značajnu ulogu u nastajanju zaostalih naprezanja. Uočeno je da cijevi većeg promjera imaju manja zaostala naprezanja nego cijevi manjih promjera (slika 28). Osim toga veliki utjecaj na razvoj napetosne korozije imaju i tehnologija zavarivanja, vrsta dodatnog materijala, parametri zavarivanja, udio ferita u nehrđajućem čeliku, itd. U praksi je potvrđeno da je TIG postupak zavarivanja najpovoljniji s obzirom na opasnost od napetosne korozije. Također je utvrđeno da s porastom udjela ferita, raste i otpornost na većinu oblika napetosne korozije. Važan utjecaj na zaostala naprezanja ima i priprema zavarenog spoja. Što se više primjenjuje strojna obrada za pripremu, pogotovo velike posmične brzine koje uzrokuju velike sile na obradak, to su uočena i veća zaostala naprezanja i posljedično veća sklonost napetosnoj koroziji [13].

Slika 28: Zaostala naprežanja na zavarenim cjevima (AISI 304) različitih promjera [13]

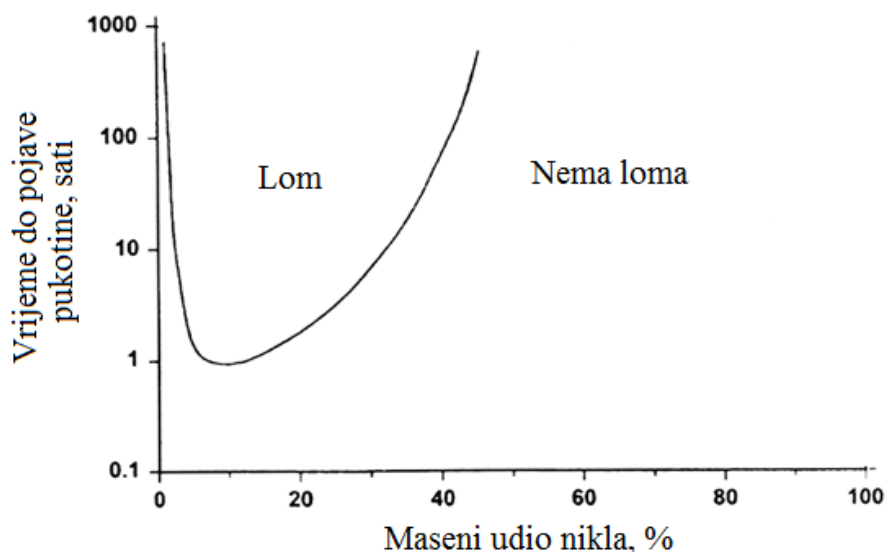
Kod nehrđajućih čelika je utvrđeno da nikal kao legirni element pruža najveću otpornost prema nastanku napetosne korozije. Na slici 30 se vidi da legure s više od 45 % nikla imaju odličnu otpornost prema napetosnoj koroziji [22].

Slika 30: Učinak Ni na pojavu SCC kod čelika s 18 Cr u otopini $MgCl_2$ pri 154 °C [22]

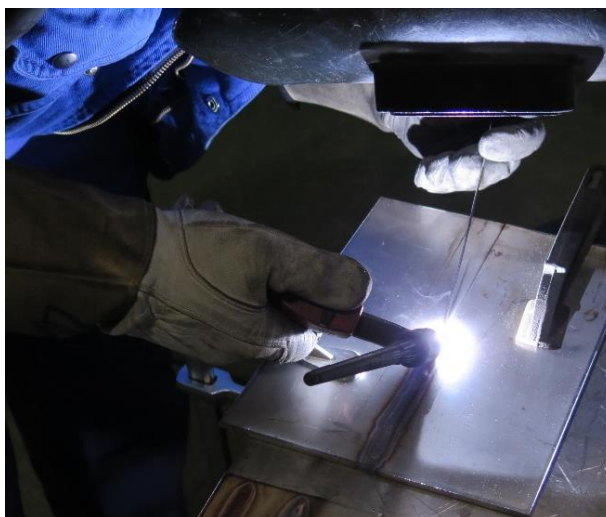
Osnovni materijal uzoraka su dvije vrste austenitnog nehrđajućeg čelika: AISI 304L i AISI 316L. Zavareni spojevi iz kojih su kasnije izrezani ispitni uzorci izvedeni su na limovima debljine 3 mm TIG postupkom zavarivanja (slika 36) koje je provedeno u tvrtki Pireko d.o.o.. Pri izvođenju zavarivanja korišten je dodatni materijal – žica kvalitete ER 318 (19 12 3 Nb), promjera 2.0 mm, a prije zavarivanja korišteni osnovni materijali su odmašćeni benzinom za čišćenje. Za zaštitni plin je korišten 100 % argon, te je protok plina iznosio 8 l/min. Korišteni parametri za zavarivanje ispitnih uzoraka izvedenih TIG postupkom dani su u tablici 6. Uzorci su zavareni obostrano u sučeljenom I – spoju, korištenjem izvora uređajem Fronius - TransTig 2200.

Slika 36: Prikaz provedbe TIG zavarivanja limova iz kojih su izrezani ispitni uzorci

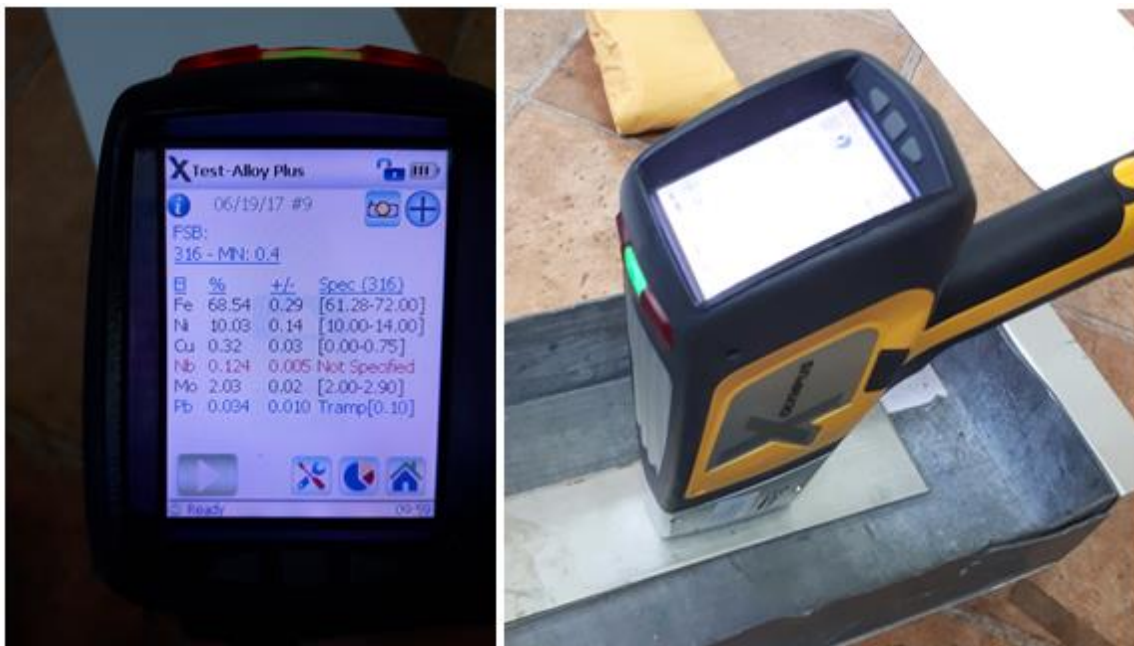
Kemijski sastav osnovnog materijala i metala zavara (tablica 7) je ispitan pomoću uređaja XRF Olympus (slika 37) koji radi na principu rendgenske fluorescentne spektroskopije - XRF. To je nerazorna metoda ispitivanja kemijskog sastava materijala u realnom vremenu pomoću prijenosnog uređaja.

Slika 37: Ispitivanje kemijskog sastava XRF metodom

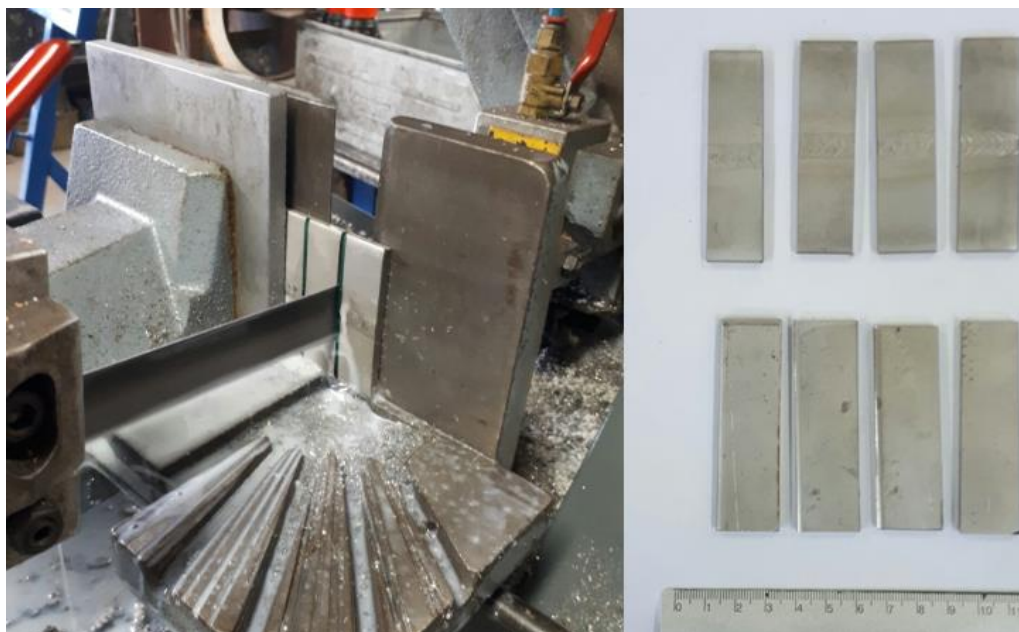
Potom su uzorci u tvrtki Tin-objekt d.o.o. izrezani na tračnoj pili (slika 40) na dimenzije propisane normom ASTM G 123 -96 (slika 41). Da bi se u uzorke unijelo što manje topline, korišteno je sporohodno rezanje s malim posmakom.

Slika 40: Ispitni uzorci (AISI 304L) tijekom i nakon izrezivanja na tračnoj pili

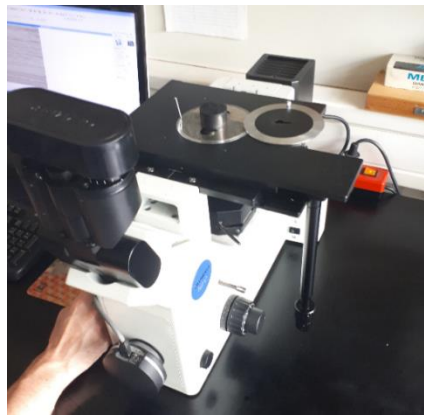
Ispitivanje mikrostrukture je provedeno u Laboratoriju za materijalografiju Fakulteta strojarstva i brodogradnje, Sveučilišta u Zagrebu. Ispitan je po jedan uzorak čelika kvalitete AISI 304L i AISI 316L. Zavareni spojevi su izliveni u kalup, polirani te nagriženi elektropoliranjem u 10 % oksalnoj kiselini pri naponu od 8 V u trajanju od 2 minute. Ispitivanje mikrostrukture je provedeno na optičkom mikroskopu Olympus GX51 (slika 42).

Slika 42: Mikroskop Olympus GX51

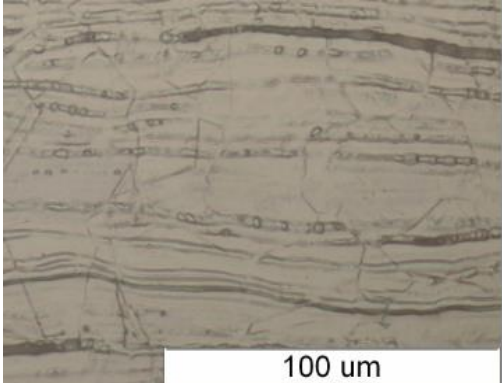
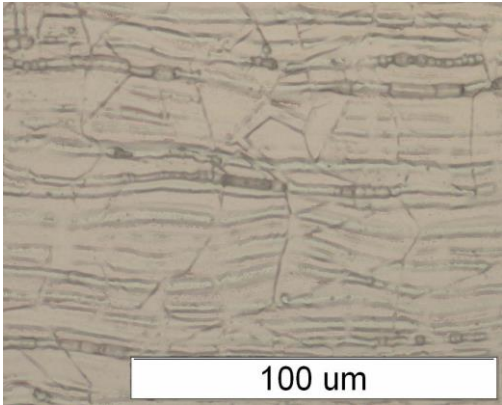
U tablici 8 je prikazana mikrostruktura osnovnog materijala (OM), zone utjecaja topline (ZUT) i metala zavara (MZ) uzoraka zavarenih spojeva od čelika kvalitete AISI 304L i AISI 316L.

| AISI 304L | AISI 316L |
|--|---|
| <p>Osnovni materijal</p> <p>100 um</p> | <p>Osnovni materijal</p> <p>100 um</p> |

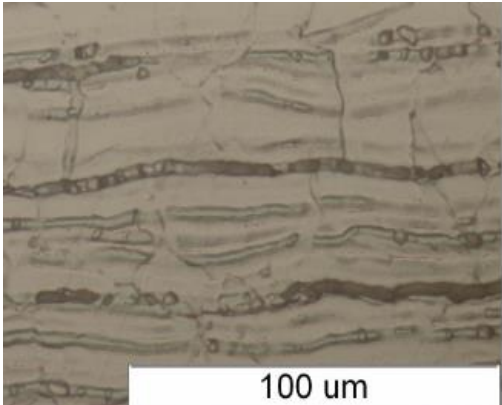
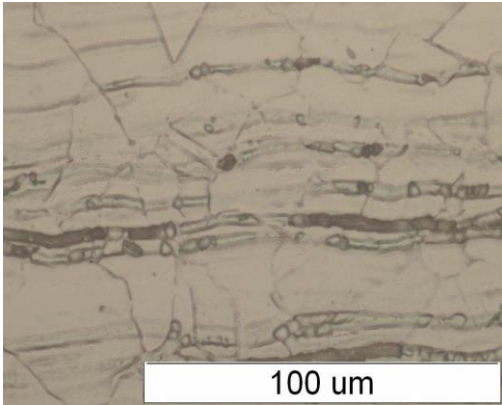
| AISI 304L | AISI 316L |
|--|---|
| <p>Zona utjecaja topline</p> <p>100 um</p> | <p>Zona utjecaja topline</p> <p>100 um</p> |

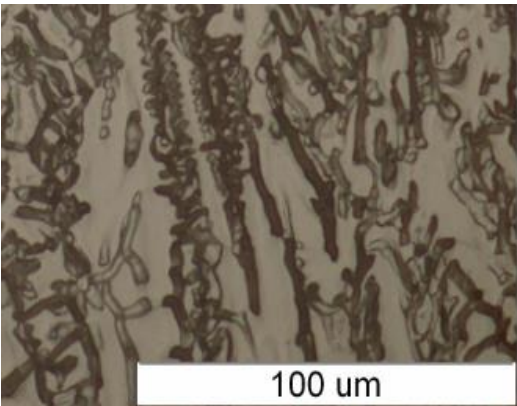
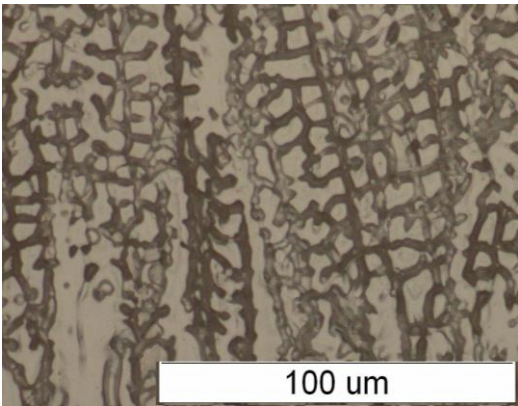
| AISI 304L | AISI 316L |
|--|---|
| <p>Metal zavara</p> <p>100 um</p> | <p>Metal zavara</p> <p>100 um</p> |

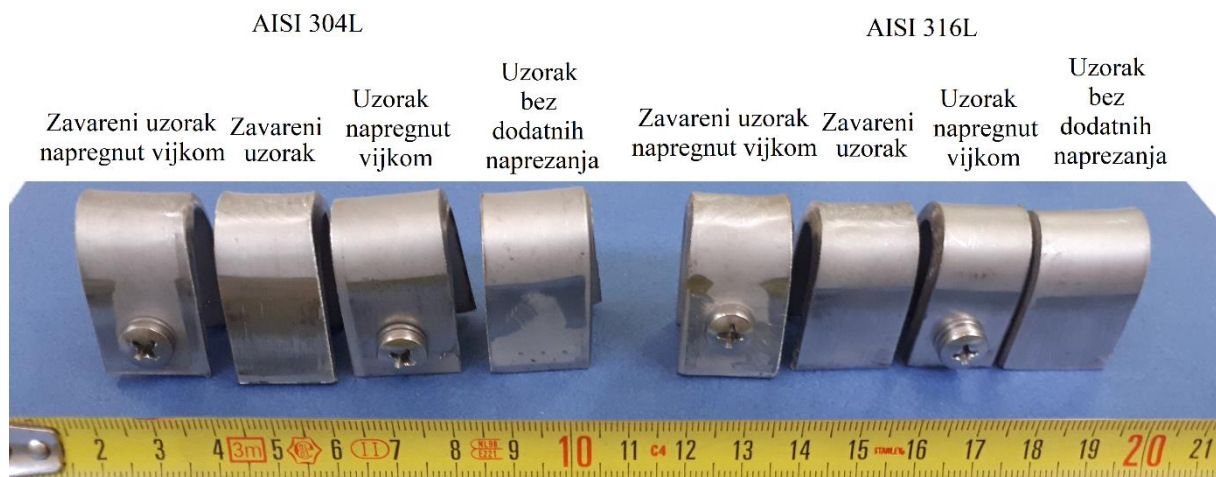
Slika 47: Skupina uzoraka za korozijsko ispitivanje

Da bi se osigurala jednaka narinuta napreznja na svim uzorcima, matice su zategnute tako da je razmak od kraja tijela vijka do matice 4 mm (slika 46). Slikom 47 prikazana je skupina uzoraka pripremljena za ispitivanje.

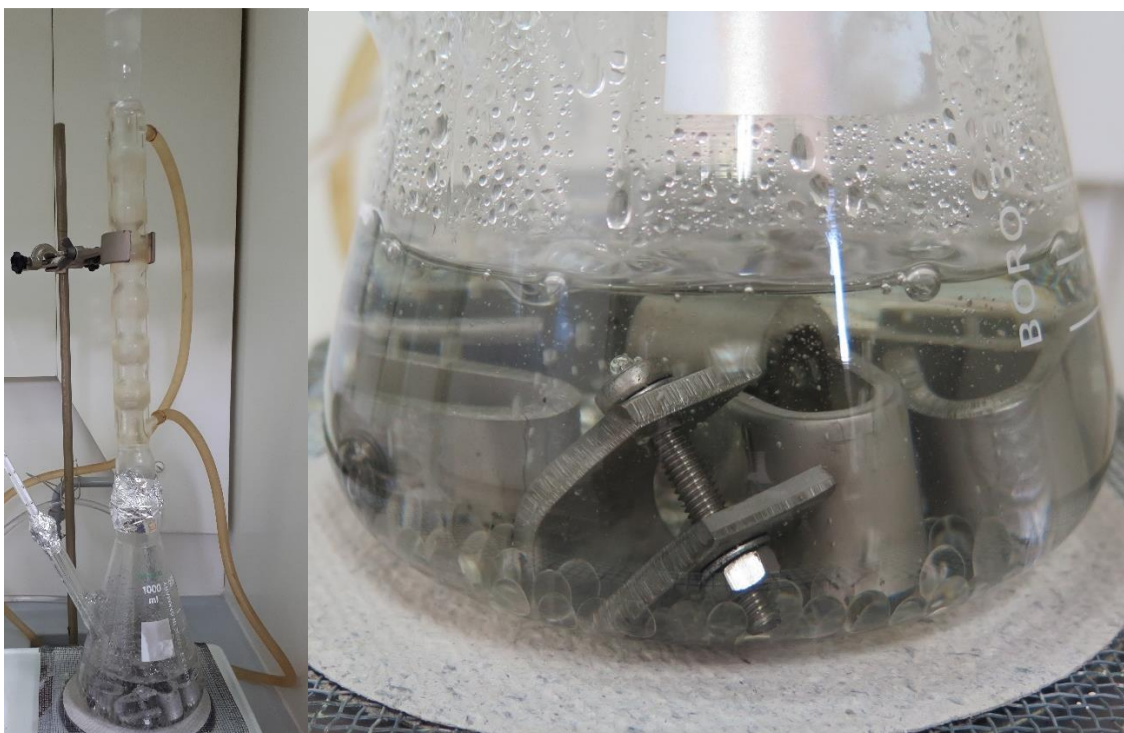
Ispitivanje otpornosti na napetosnu koroziju po normi ASTM G 36 – 94, provedeno je korištenjem staklene aparature koja se sastojala od Erlenmeyerove tikvice (1000 mL) i odgovarajućeg hladila, te grijača kako je prikazano na slici 48.

Slika 48: Ispitivanje uzoraka u ključajućoj 45 % otopini $MgCl_2$

Ispitni uzorci su izlagani ključajućoj 45 % otopini magnezijeva klorida pri temperaturi od $155\text{ }^{\circ}\text{C}$ u trajanju od 20 sati. Otopina je pripravljena zagrijavanjem 600 g magnezijeva klorida 6-hidrata ($MgCl_2 \cdot 6H_2O$) i 15 mL destilirane vode. Pri otprilike $150\text{ }^{\circ}\text{C}$ od hidratizirane soli magnezijevog klorida nastalo je 400 mL otopine. Da bi se osigurala nepromjenjiva koncentracija otopine tijekom ispitivanja, kroz hladilo je puštena voda, koja je hladila paru iz vrele otopine, te se nakon toga kondenzat pare vraćao natrag u vrelu otopinu. Također su korištene i staklene kuglice, kako to propisuje norma, da bi se proces vrenja primiro, tj. da bi se smanjio utjecaj mjehurića pare koji bi mogli uzrokovati pomicanje uzoraka i pucanje tikvice.

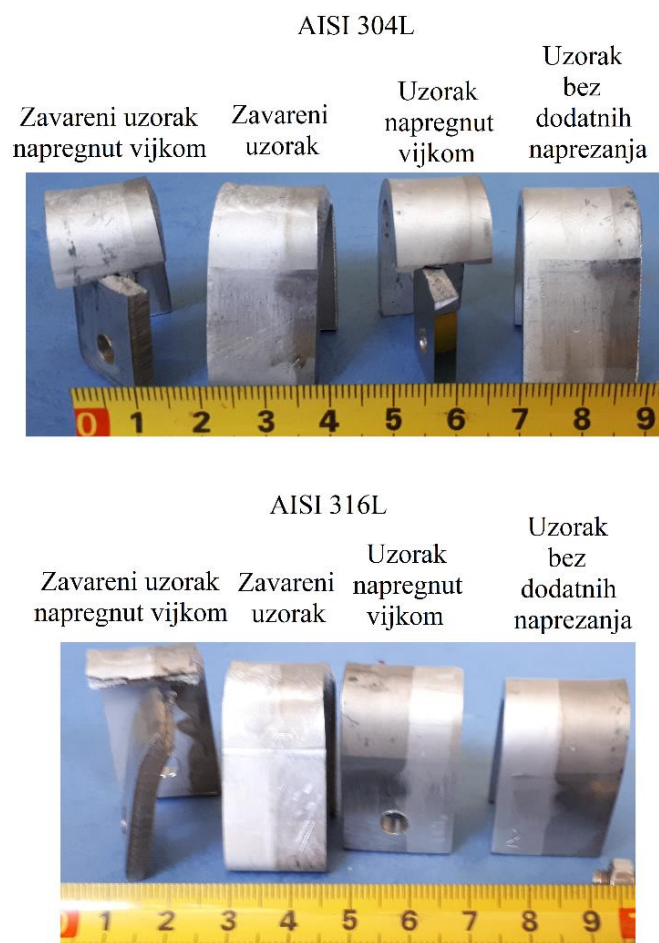
Nakon ispitivanja uzorci su izvađeni iz otopine, isprani u destiliranoj vodi, te osušeni. Vizualnim pregledom su uočene brojne pukotine na svim uzorcima, a na tri uzorka je pukotina napredovala praktički po čitavom presjeku te gotovo uzrokovala lom uzorka na dva dijela.

Uzorci su potom pripremljeni za stereomikroskopska i mikrostrukturna ispitivanja. Rubovi uzoraka pobrušeni su na stolnoj brusilici brusnim papirima gradacije 30 i 100, a potom su ispolirani i nagriženi u 10% oksalnoj kiselini pri naponu 8 V u trajanju od 2 minute (elektropoliranje). U tablici 9 prikazani su savinuti dijelovi uzoraka snimljeni na stereomikroskopu u Laboratoriju za zaštitu materijala Fakulteta strojarstva i brodogradnje u Zagrebu. Na slici 49 su prikazani uzorci nakon pripreme površine za stereomikroskopsko ispitivanje.

Slika 49: Uzorci nakon ispitivanja i pripreme površine za stereomikroskopsko ispitivanje - vidljivo je da je na pojedinim ispitnim uzorcima došlo do potpunog loma

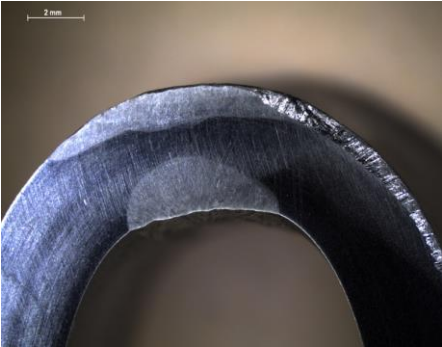
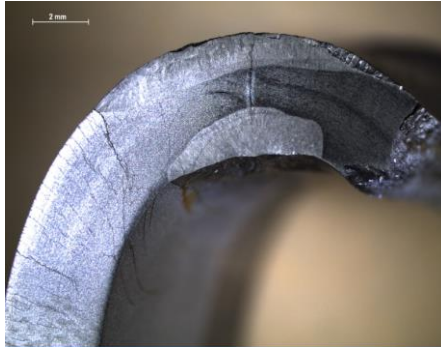
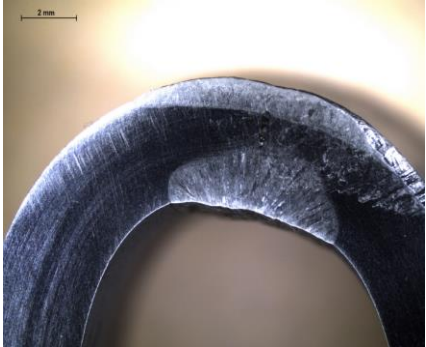
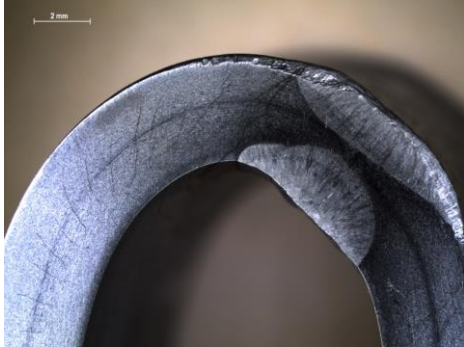
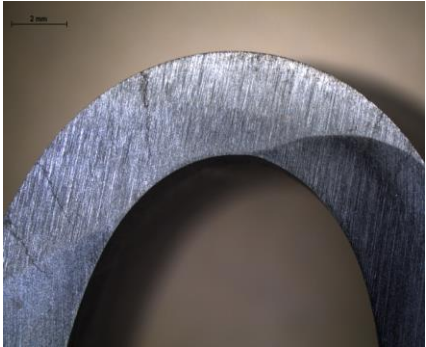
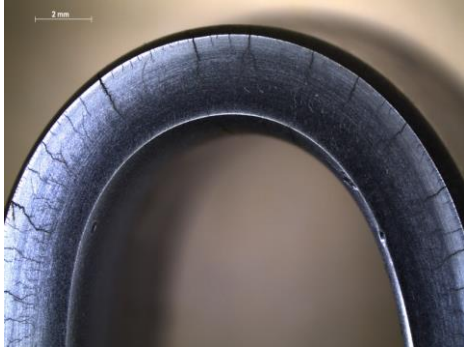
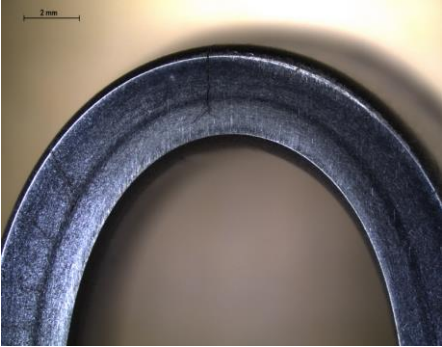
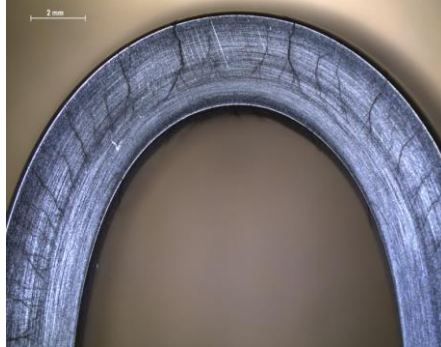
Tablica 9: Stereomikroskopske snimke savinutog dijela uzoraka

| AISI 304L | AISI 316L |
|---|--|
| <p>Zavareni spoj napregnut vijkom</p> | <p>Zavareni spoj napregnut vijkom</p> |
| <p>Zavareni spoj bez dodatnog napreznja</p> | <p>Zavareni spoj bez dodatnog napreznja</p> |
| <p>Osnovni materijal napregnut vijkom</p> | <p>Osnovni materijal napregnut vijkom</p> |
| <p>Osnovni materijal bez dodatnog napreznja</p> | <p>Osnovni materijal bez dodatnog napreznja</p> |

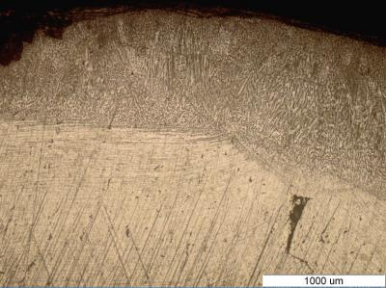
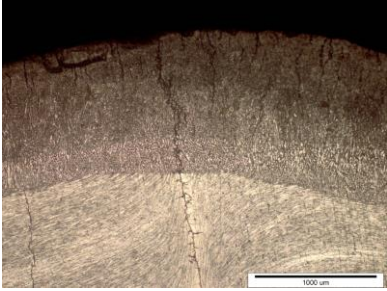
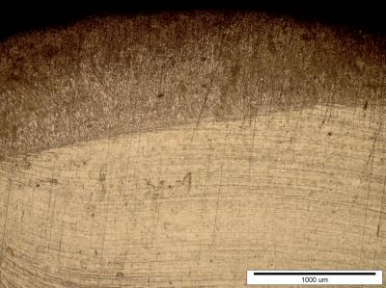
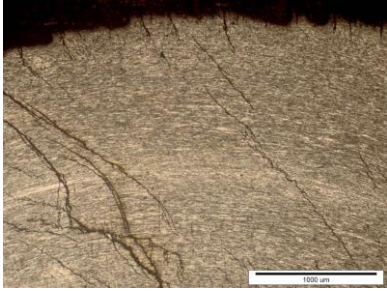
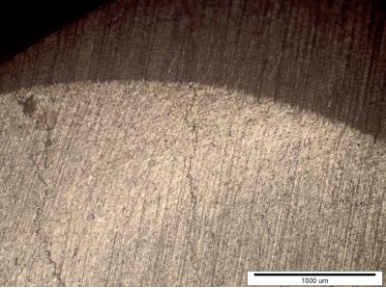
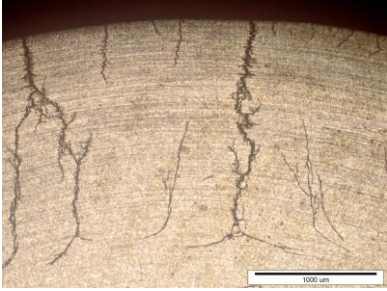
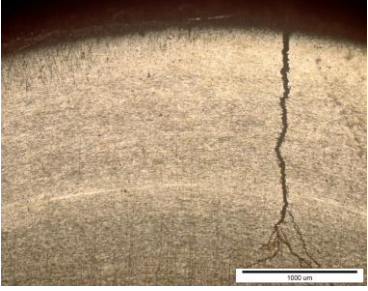
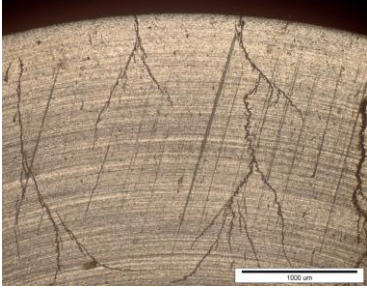
Tablica 10: Mikrostrukturno ispitivanje savinutog dijela uzoraka

U tablici 10 su prikazani savinuti dijelovi uzoraka snimljeni na optičkom mikroskopu Olympus GX 51 u Laboratoriju za materijalografiju Fakulteta strojarstva i brodogradnje. U tablici 11 su dodatno prikazane pojedine karakteristične pukotine u materijalu ispitnih uzoraka.

| AISI 304L | AISI 316L |
|--|---|
| Zavareni spoj napregnut vijkom | Zavareni spoj napregnut vijkom |
| Zavareni spoj bez dodatnog naprezanja | Zavareni spoj bez dodatnog naprezanja |
| Osnovni materijal napregnut vijkom | Osnovni materijal napregnut vijkom |
| Osnovni materijal bez dodatnog naprezanja | Osnovni materijal bez dodatnog naprezanja |

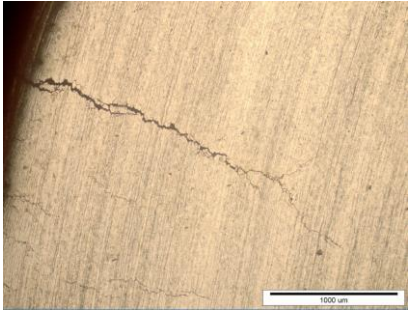
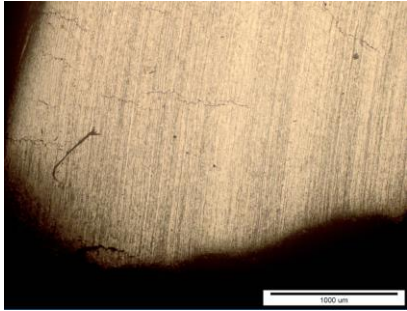
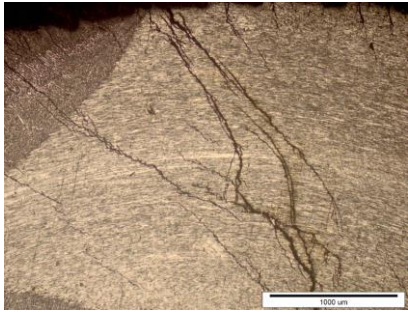
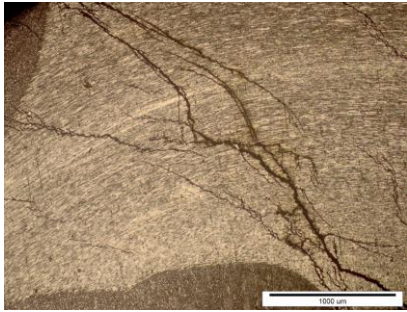
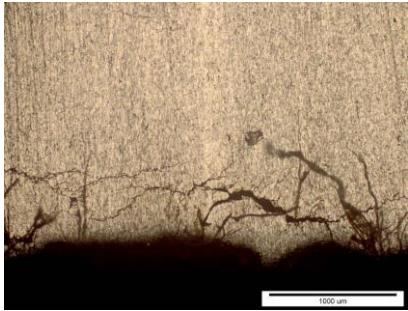
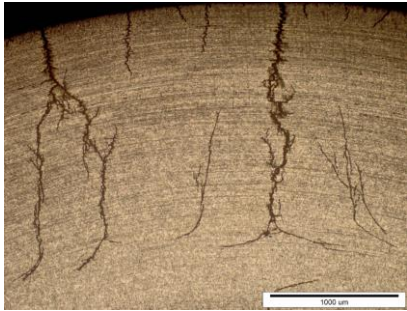
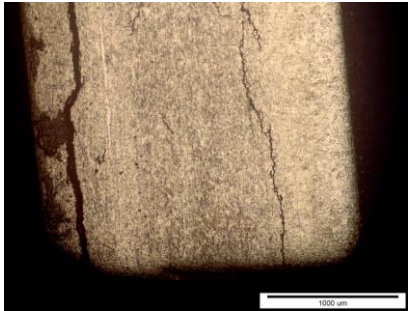
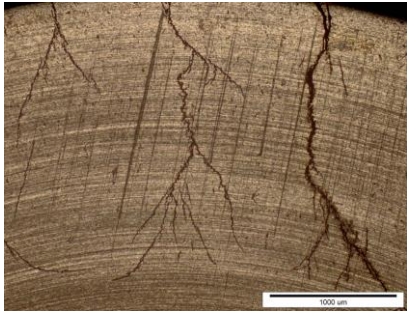
Tablica 11: Pukotine uzrokovane napetosnom korozijom

| AISI 304L | AISI 316L |
|---|---|
| <p data-bbox="300 315 683 344">Zavareni spoj napregnut vijkom</p> <p data-bbox="555 651 639 667">1000 µm</p> | <p data-bbox="906 315 1289 344">Zavareni spoj napregnut vijkom</p> <p data-bbox="1150 651 1235 667">1000 µm</p> |
| <p data-bbox="260 692 722 721">Zavareni spoj bez dodatnog naprezanja</p> <p data-bbox="555 1028 639 1043">1000 µm</p> | <p data-bbox="866 692 1329 721">Zavareni spoj bez dodatnog naprezanja</p> <p data-bbox="1150 1028 1235 1043">1000 µm</p> |
| <p data-bbox="276 1068 707 1097">Osnovni materijal napregnut vijkom</p> <p data-bbox="555 1404 639 1420">1000 µm</p> | <p data-bbox="882 1068 1313 1097">Osnovni materijal napregnut vijkom</p> <p data-bbox="1150 1404 1235 1420">1000 µm</p> |
| <p data-bbox="236 1444 754 1473">Osnovni materijal bez dodatnog naprezanja</p> <p data-bbox="555 1780 639 1796">1000 µm</p> | <p data-bbox="842 1444 1361 1473">Osnovni materijal bez dodatnog naprezanja</p> <p data-bbox="1150 1780 1235 1796">1000 µm</p> |

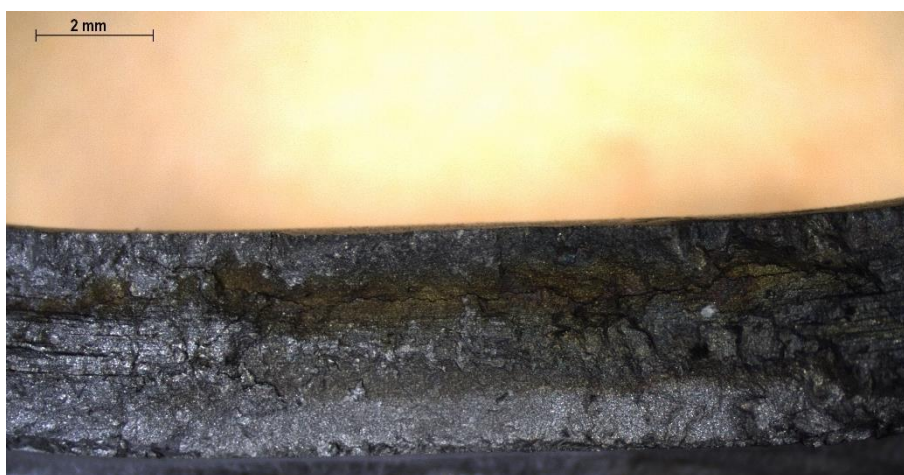
Slika 51: Stereomikroskopske snimke površine preloma – vidljiv je krhki lom materijala i brojne pukotine u strukturi

U tablici 12 su prikazane prelomne površine uzoraka kod kojih je došlo do potpunog loma: uzoraka od čelika AISI 304L sa i bez zavara napregnutih vijkom te uzorka od čelika AISI 316L sa zavaram i vijkom napregnutog. Uočljiv je karakteristični krhki lom te su u strukturi vidljive brojne pukotine što je dodatno vizualizirano stereomikroskopskim snimkama prikazanim na slici 51.

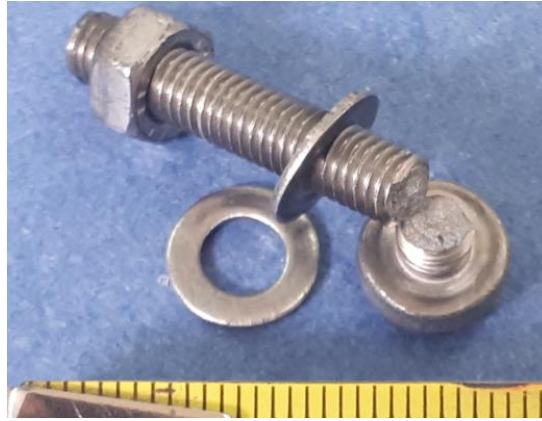
Na vijku kojim su narinuta naprezanja na uzorku od čelika AISI 316L bez zavarenog spoja je tijekom ispitivanja nastupio potpuni lom tijela vijka, slika 54.

Slika 54: Slomljeni vijak

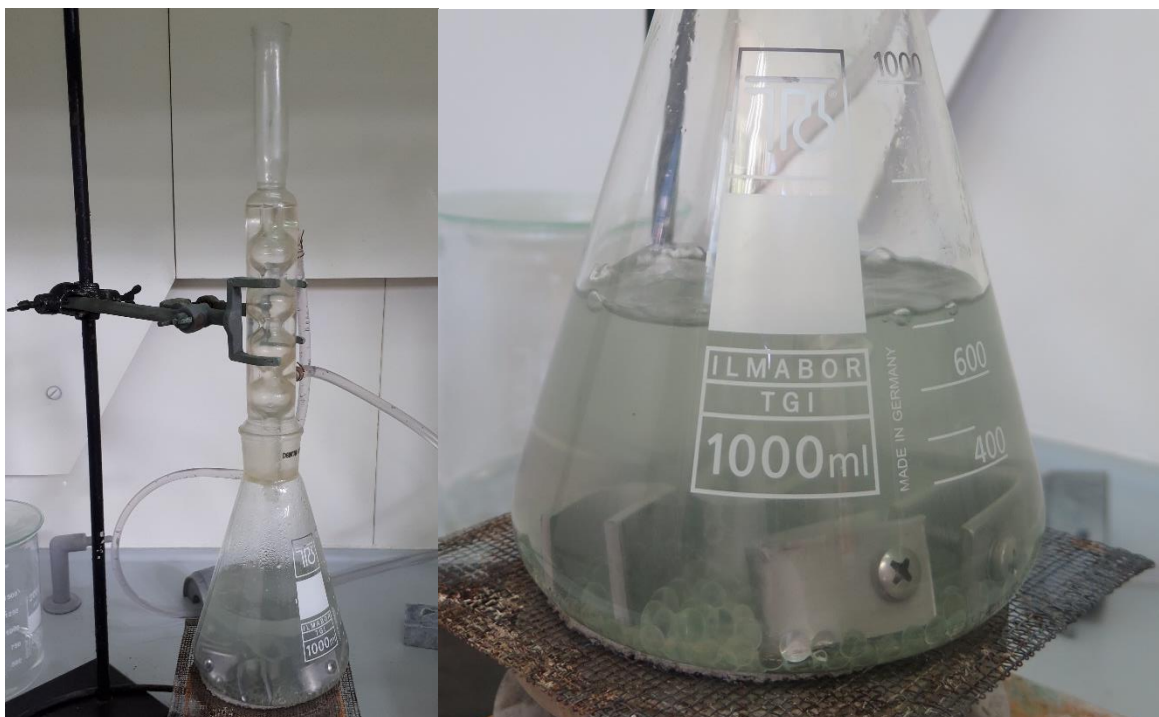
Ispitivanje otpornosti na napetosnu koroziju prema normi ASTM G 123 – 96, provedeno je korištenjem staklene aparature koja se sastojala od Erlenmeyerove tikvice (1000 mL) i odgovarajućeg hladila, te grijača kako je prikazano na slici 56.

Slika 56: Ispitivanje uzoraka u 25 % otopini NaCl

Ispitni uzorci su izlagani ključajućoj 25 % otopini natrijeva klorida pri temperaturi od 107 °C u trajanju od 7 dana. Da bi se postigli što realni uvjeti, uzorci su ciklički izlagani povišenoj temperaturi. U prvoj fazi su izlagani otopini pri temperaturi od 107 °C u trajanju od 48 sati, zatim je temperatura medija smanjena na sobnu temperaturu u trajanju od 48 sati, a potom je temperatura medija opet podignuta na 107 °C u trajanju od 48 sati. Otopina je pripravljena mješanjem 750 mL destilirane vode i 250 g NaCl. U otopinu je dodana fosforna kiselina u količini potrebnoj da pH vrijednost iznosi 1,5 (slika 57). Da bi se osigurala jednaka koncentracija otopine tijekom ispitivanja, kroz hladilo je puštena voda, koja je hladila paru iz vrele otopine, te se nakon toga kondenzat pare vraćao natrag u otopinu. Također su korištene i

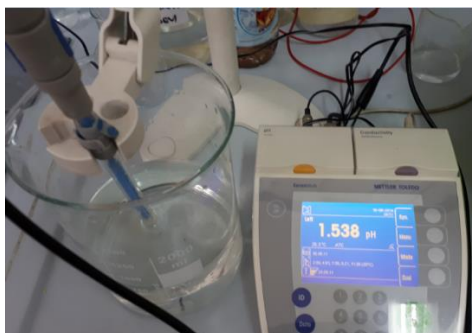
Slika 57: Dodavanje fosforne kiseline u otopinu radi postizanja tražene pH vrijednosti

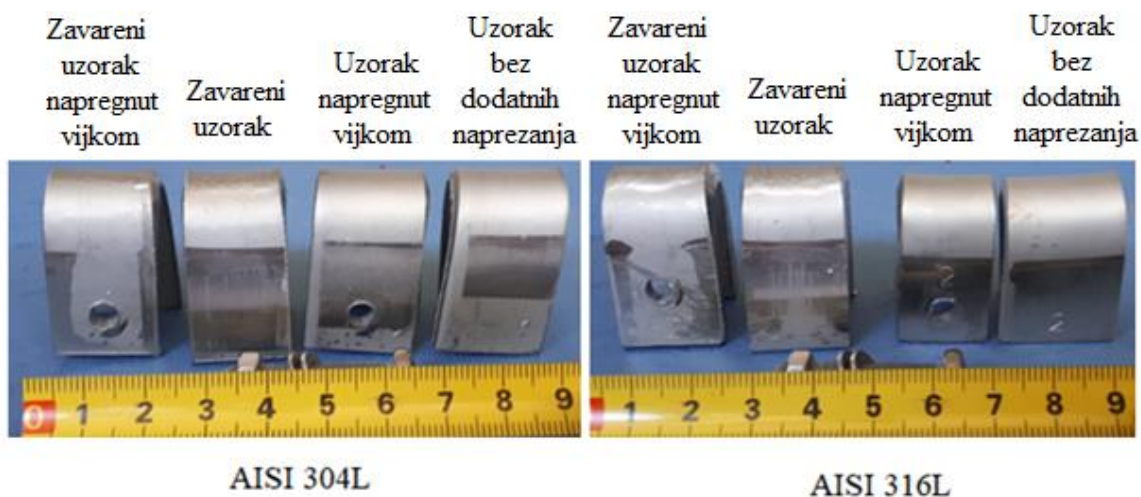
Nakon korozivskog ispitivanja uzorci su izvađeni iz otopine, isprani u destiliranoj vodi i osušeni (slika 58). Vizualnom kontrolom nisu uočena veća korozivska oštećenja koja bi za posljedicu imala lom materijala.

Slika 58: Uzorci nakon ispitivanja u ključajućoj otopini natrijeva klorida

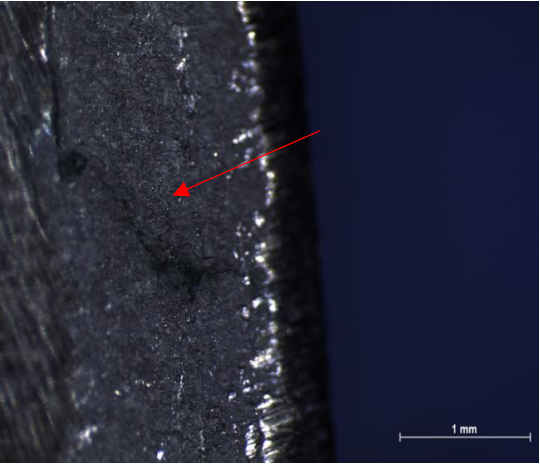
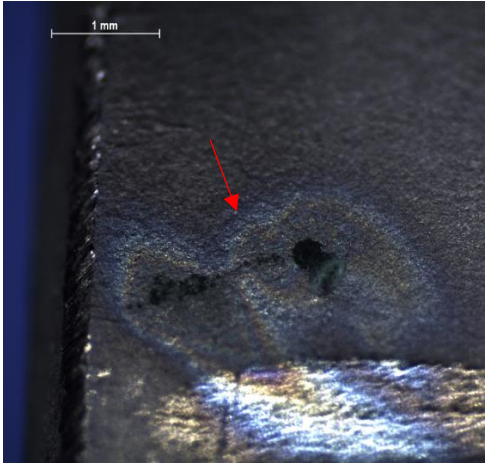
Tablica 13: Korozijska oštećenja na uzorcima čelika kvalitete AISI 304L

Vizualnom kontrolom na uzorcima čelika kvalitete AISI 304L su uočena brojna manja korozivska oštećenja (tablica 13), dok na uzorcima AISI 316L nisu uočena nikakva korozivska oštećenja (tablica 14). Na slici 59 su prikazani uzorci čelika kvalitete AISI 316L.

| <p>Zavaren uzorak AISI 304L napregnut vijkom – napetosna korozija</p> | <p>Zavaren uzorak AISI 304L napregnut vijkom – rupičasta oštećenja i pukotina</p> |

Provedenim ispitivanjima utvrđeno je da su na uzorcima čelika kvalitete AISI 304L nastala brojna korozijska oštećenja, dok na uzorcima od čelika kvalitete AISI 316L nisu uočena značajnija korozijska oštećenja. Također je utvrđeno da su pukotine koje su nastale na čeliku AISI 304L inicirane u lokalitetima u kojima su nastala rupičasta korozijska oštećenja.

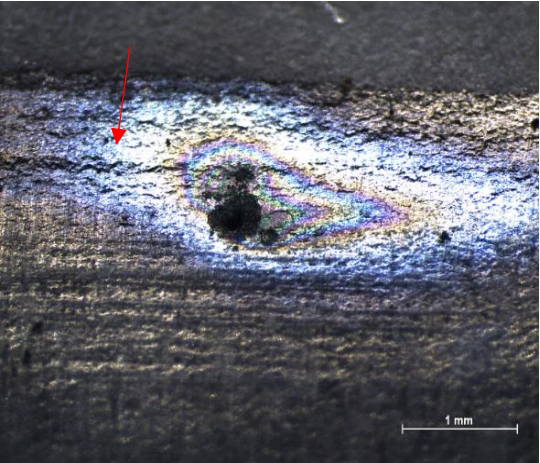
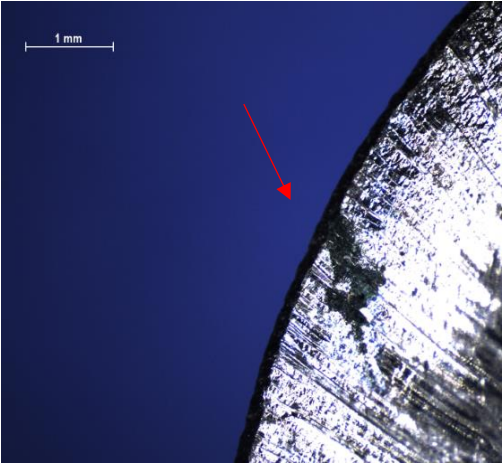
| <p>Zavaren uzorak AISI 304L – rupičasta oštećenja i inicijacija pukotine</p> | <p>Zavaren uzorak AISI 304L – napetosna korozija</p> |

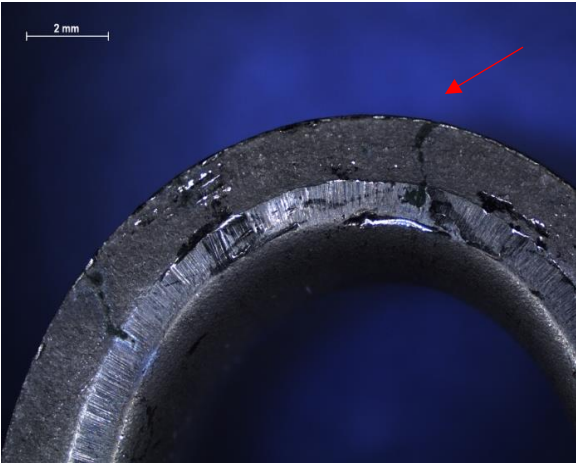
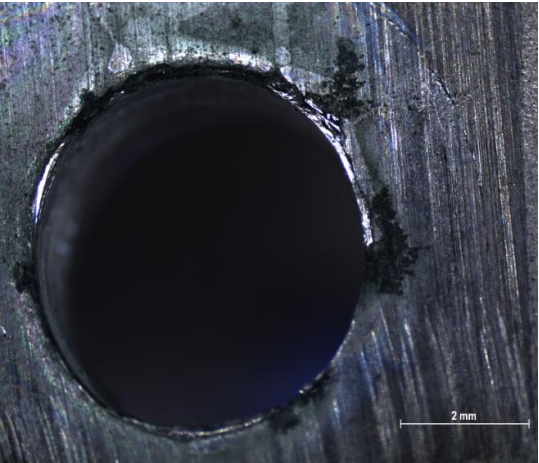
| <p>Uzorak AISI 304L napregnut vijkom – napetosna korozija</p> | <p>Uzorak AISI 304L napregnut vijkom – korozija u procjepu u zoni dosjeda</p> |
