# Analiza mikrostrukture zavarenog spoja Corten čelika

**Master's thesis / Diplomski rad**

SVEUČILIŠTE U ZAGREBU  
FAKULTET STROJARSTVA I BRODOGRADNJE

# **DIPLOMSKI RAD**

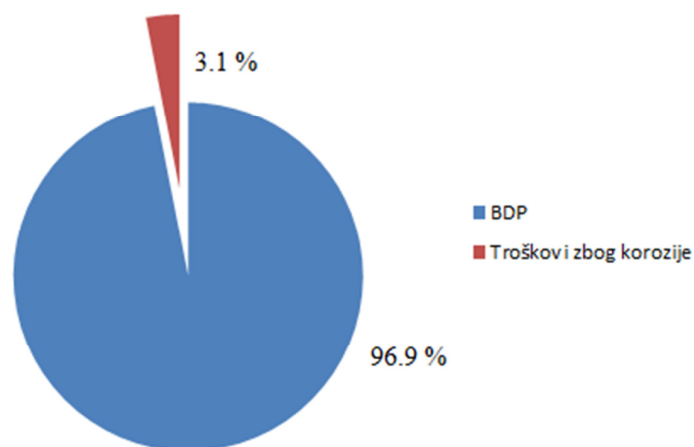
Procjenjuje se da gubitci uzrokovani djelovanjem korozije u industrijskim zemlja iznose 3 do 5 % godišnjeg bruto domaćeg proizvoda (BDP) [6], [8]. Prema istraživanjima iz 2003. godine u Sjedinjenim Američkim Državama direktni troškovi korozije su iznosili 276 milijardi američkih dolara (USD), što je 1000 USD po stanovniku, odnosno 3,1 % BDP-a (prikazano na slici 1) [9].

**Slika 1. Troškovi uzrokovani korozijom 2003. god u SAD-u [6]**

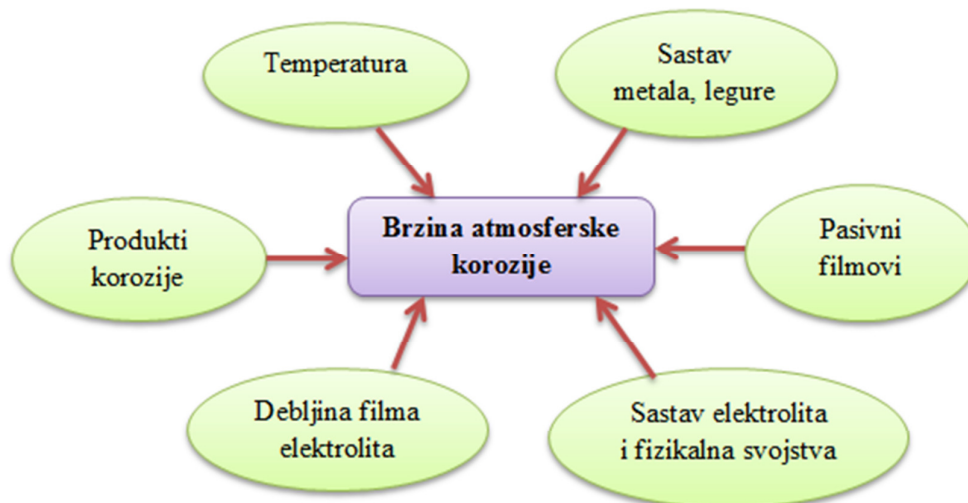
Faktori koji utječu na brzinu atmosferske korozije prikazani su na slici 3.

Slika 3. Faktori koji utječu na brzinu atmosferske korozije [14]

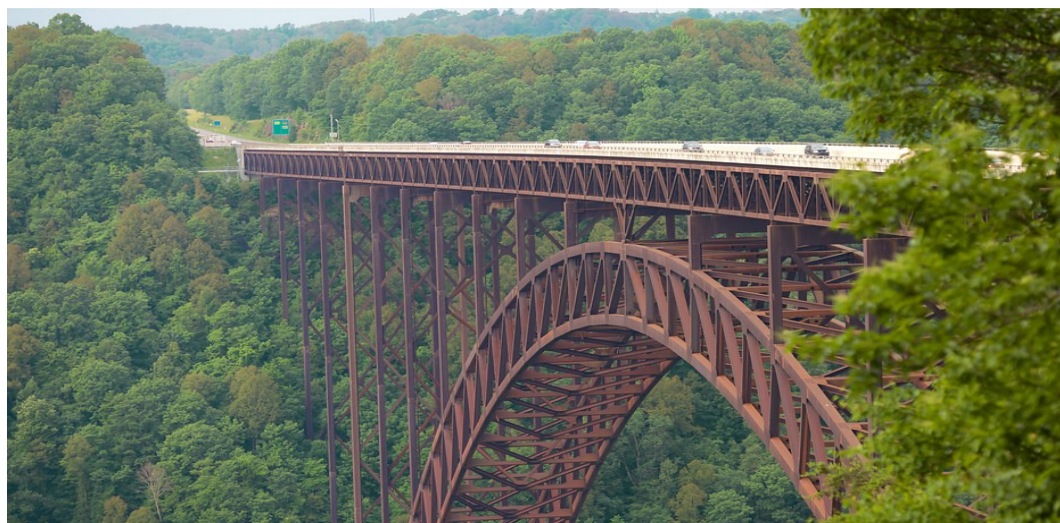
Corten čelik donosi velike uštede kada je u pitanju održavanje konstrukcije. Budući da sloj patine štiti materijal od daljnjeg prodiranja korozije troškovi održavanja konstrukcija izrađenih od ovog čelika su mnogo manji u odnosu na neke druge čelike koji se primjenjuju u tu svrhu (oko 30 % manji troškovi). Upravo zbog toga Corten čelik se veoma često koristi i pri gradnji mostova. Na slici 9 je prikazan most Gorge na rijeci Kanawaha (Zapadna Virginia, SAD). [37]

**Slika 9. Most George na rijeci Kanawaha (Zapadna Virginia, SAD) [37]**

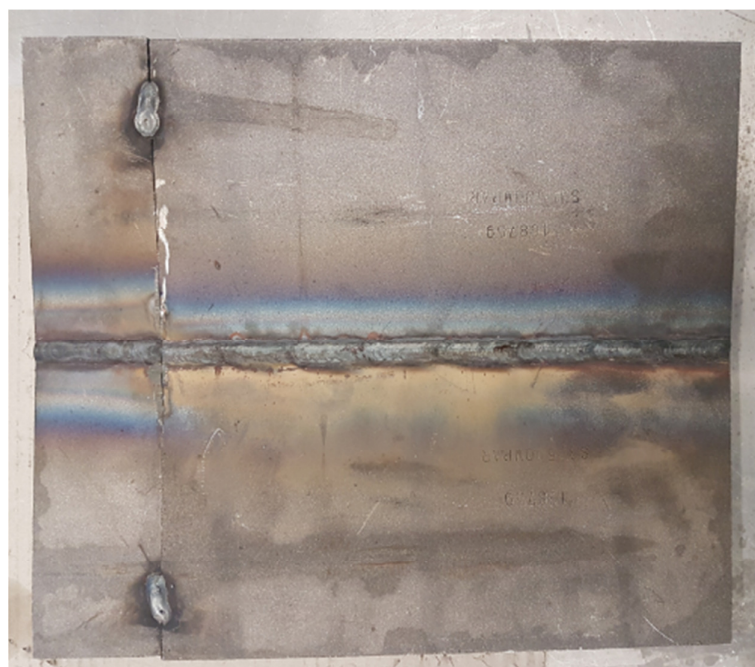
Na slikama 13 i 14 prikazana je zavarena ploča iz koje su izrezani uzorci za sva potrebna ispitivanja. Na slici 13 prikazane su zavarene ploče sa strane tjemena zavora, a na slici 14 sa strane korijena zavora.

**Slika 14. Zavarena ploča od čelika S355J0WP – korijen zavora**

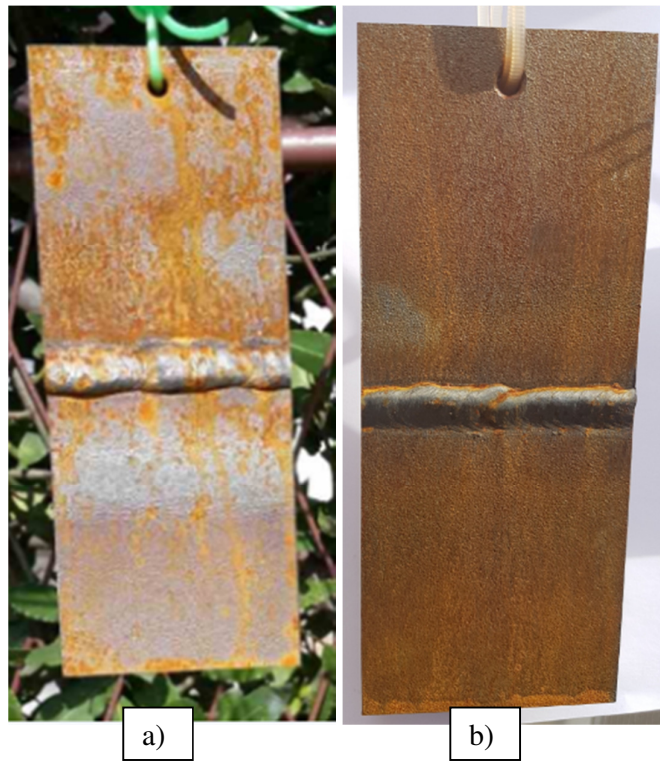
**Slika 18. Uzorci sa zavarenim spojem nakon 15 dana izlaganja djelovanju morske (a) i industrijske (b) atmosfere**
