Analiza mikrostrukture zavarenog spoja Corten čelika

Master's thesis / Diplomski rad

Degree Grantor / Ustanova koja je dodijelila akademski / stručni stupanj: **University of Zagreb, Faculty of Mechanical Engineering and Naval Architecture / Sveučilište u Zagrebu, Fakultet strojarstva i brodogradnje**

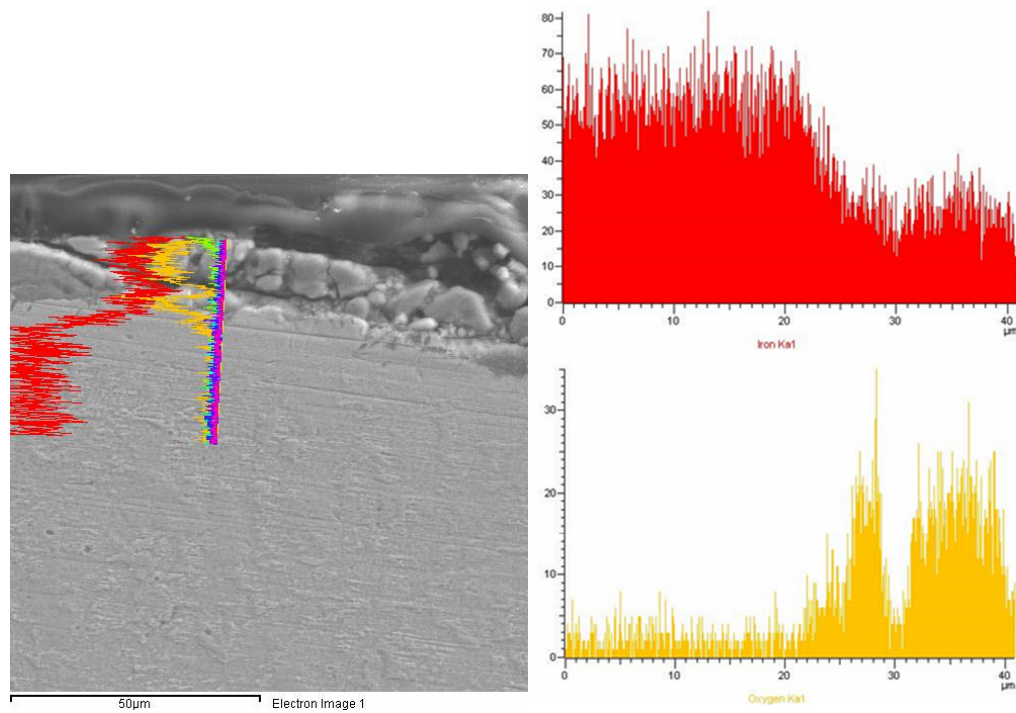
Na slikama 67 i 68 prikazani su rezultati EDS analize na tjemenu i korijenu zavara

Slika 68. Rezultati EDS analize na korijenu zavora (Fe – crveno, O – žuto)

EDS linijska analiza uzoraka izloženih ruralnoj atmosferi prikazana je na slikama 65, 67 i 68. Na slikama 70, 72 i 73 prikazana je EDS linijska analiza uzoraka iz industrijske atmosfere, a na slikama 75, 77 i 78 iz morske atmosfere. EDS linijska analiza daje uvid u raspodjelu elemenata po referentnoj liniji koja je postavljena tako da ide od površine, na kojoj su korozijski produkti, do osnovnog materijala ili materijala zavora. Na svim ispitanim uzorcima utvrđena je prisutnost željeza i kisika u površinskom sloju čime je potvrđeno nastajanje korozijskih produkata. Prisutnost kisika u skladu je sa određenom debljinom sloja korozijskih produkata.
