# Detekcija površinskih nepravilnosti vizualnom metodom

Undergraduate thesis / Završni rad

# **ZAVRŠNI RAD**

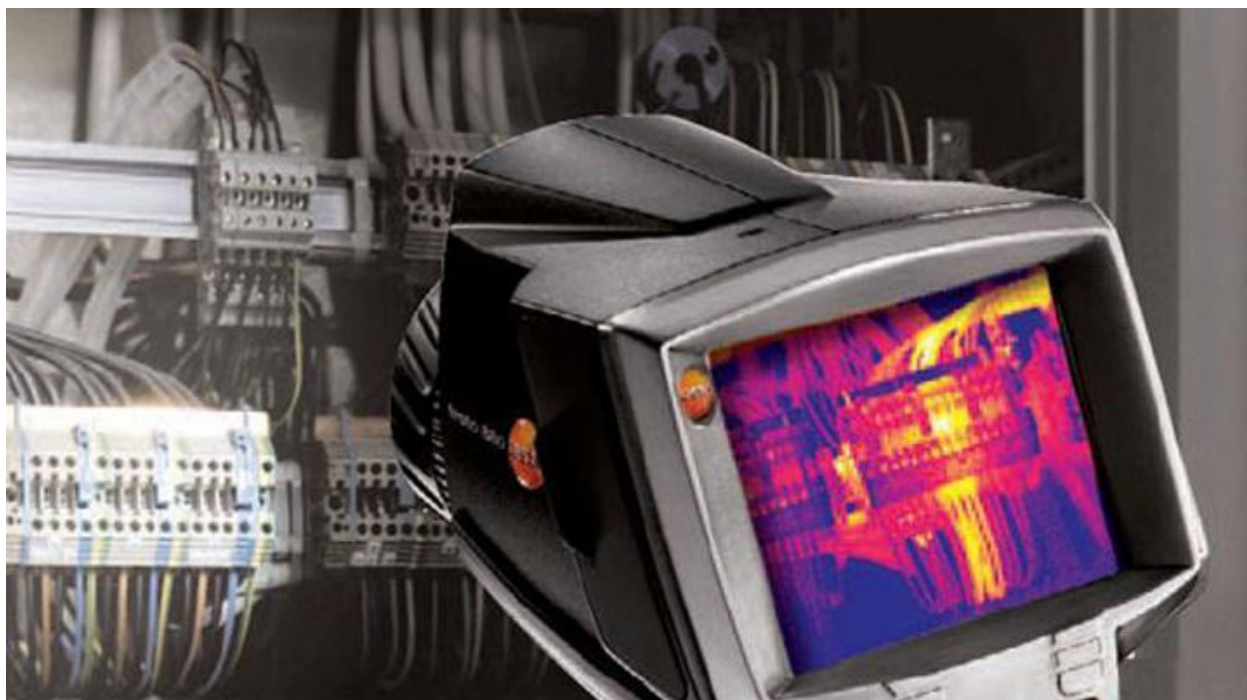
Slika 5 Termogram na kojem se vide boje koje korespondiraju razlikama u temperaturi [3]

Tipični uređaj koji se koristi prilikom ispitivanja ovom metodom je termografska kamera koja reproducira video-sliku koristeći senzore za intenzitet infracrvenog zračenja. Infracrveni dio spektra spada u nevidljivi dio cjelokupnog elektromagnetskog spektra, a prostire se u području valnih duljina od 750 nm do 3 mm. Poznato je da sva tijela emitiraju određenu količinu zračenja kao posljedicu njihove temperature [3]. Infracrvena termografija je proces u kojem infracrvena kamera konvertira distribuciju infracrvenog zračenja površine u dvodimenzionalnu sliku, na kojoj se varijacije u infracrvenom zračenju manifestiraju kao spektar boja ili nijansi. Općenito vrijedi pravilo da se više temperature na slici manifestiraju u svjetlijim bojama, dok se niže temperature manifestiraju kao tamnije boje. Valja još napomenuti kako se slika proizvedena kamerom za infracrvena ispitivanja naziva *termogram*.

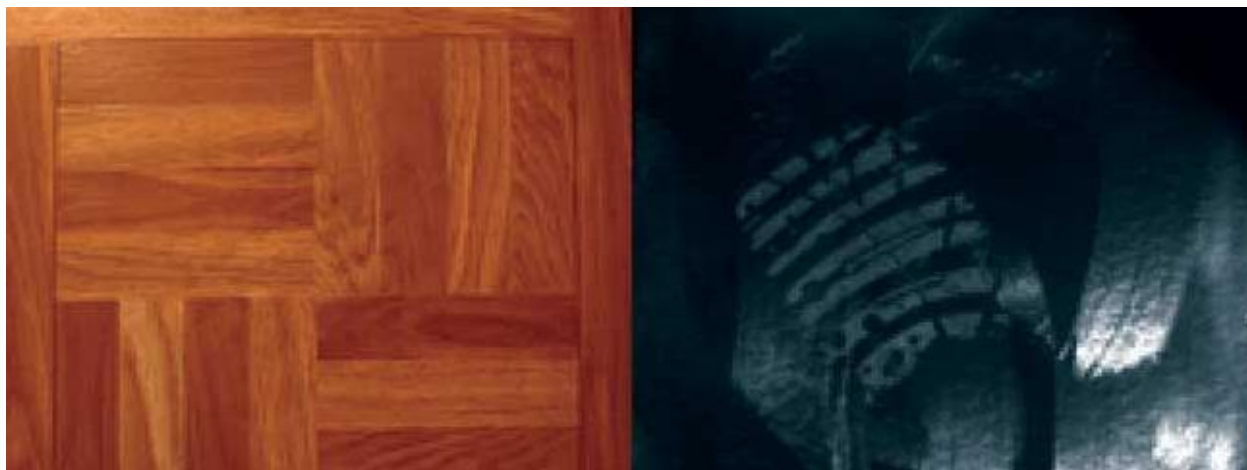
**Slika 11** Voskom polirani parket s otiskom cipele. Na lijevoj slici, uzorak je osvijetljen danjim svjetlom, te se vidi samo mali trag cipele točno na sredini slike, dok je na desnoj slici isti uzorak obasjan UV svjetlošću. [11]

Dodatna prednost ove metode odnosi se na detekciju nečistoća koje se nalaze na površini, u smislu tragova od zamašćenja ili sličnog. Detekcija ovakvih nepravilnosti moguća je zbog toga što UV zračenje ima svojstvo da ga organski materijali veoma dobro apsorbiraju, pa se tragovi raznih ulja ili maziva lako detektiraju na površinama, pogotovo pod UV zračenjem pri valnim duljinama u vrijednostima ispod 300 nm. Ovom metodom, za razliku od vizualne, moguće je čak detektirati razliku između nove i stare boje iste nijanse. [11]

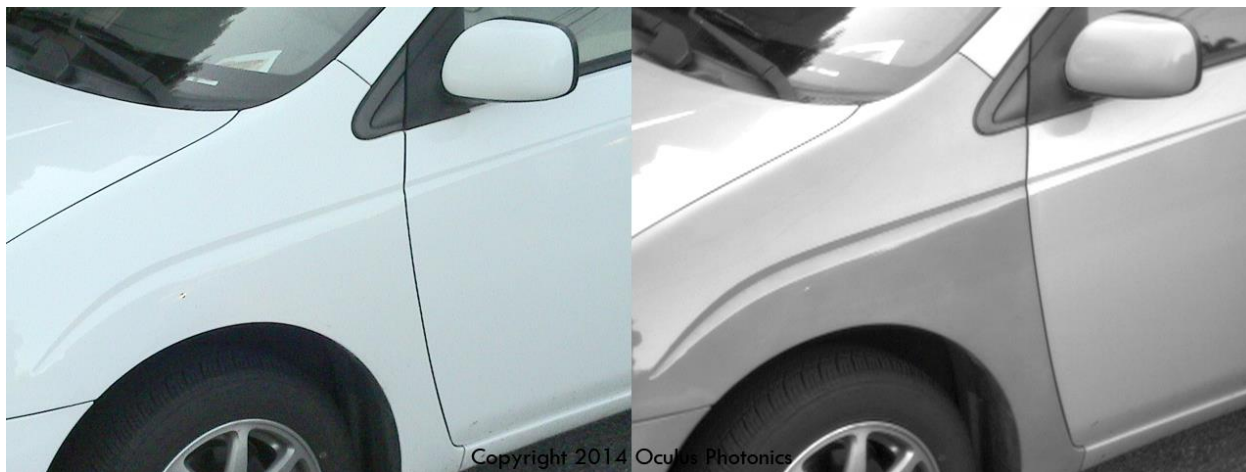
**Slika 12** Slika automobila Toyota Prius s prebojanim bočnim branikom. Nova boja se manifestira kao tamnija na desnoj slici. Vizualnom metodom praktički je nemoguće uočiti razliku. [11]

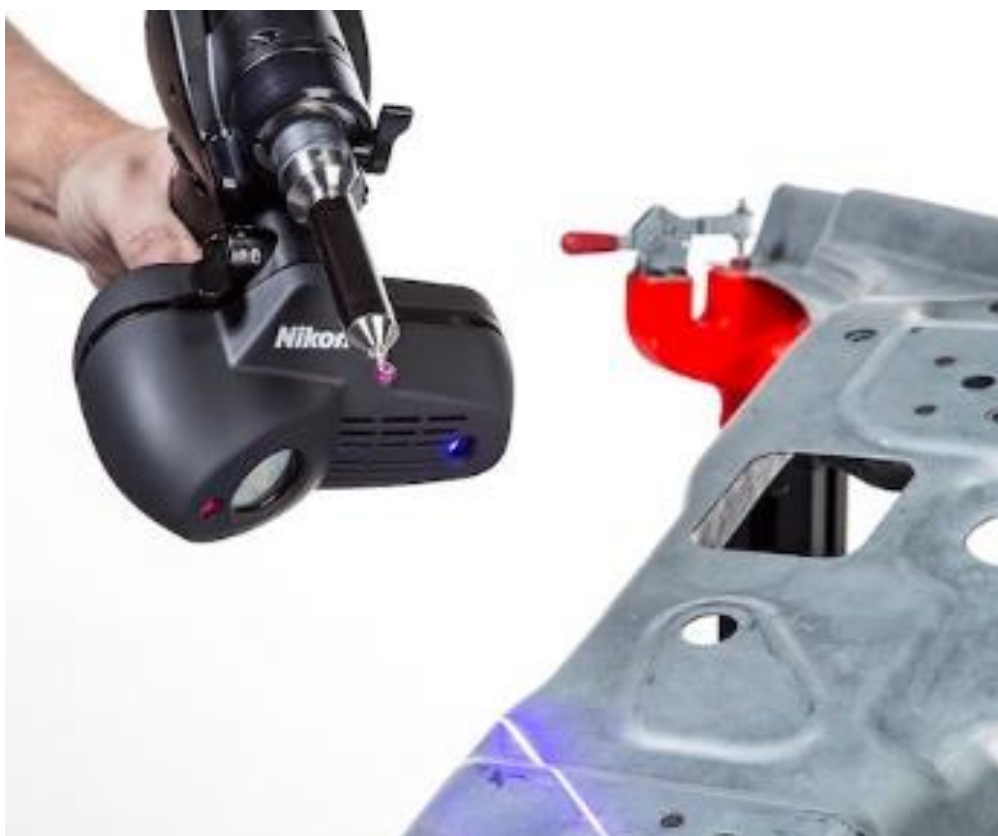
Slika 14 Nikon ModelMaker H120 u radu [13]

Jedan od takvih 3D laserskih skenera koji se može pronaći na tržištu je Nikon ModelMaker H120 koji koristi plavi laser za detekciju površinski nepravilnosti na bilo kojoj površini. Ono što je bitno kod ovakvog skenera je mogućnost snimanja i zabilježavanja koordinata površine na radnoj frekvenciji od 450 Hz, sa širinom skeniranog područja od 120 mm, te rezolucijom od 35 mikrometara. Uz to je bitno napomenuti da je ovakva kamera mase 400-500 grama, te je moguće skenirati površinu ručno, ili automatski koristeći robotsku ruku.

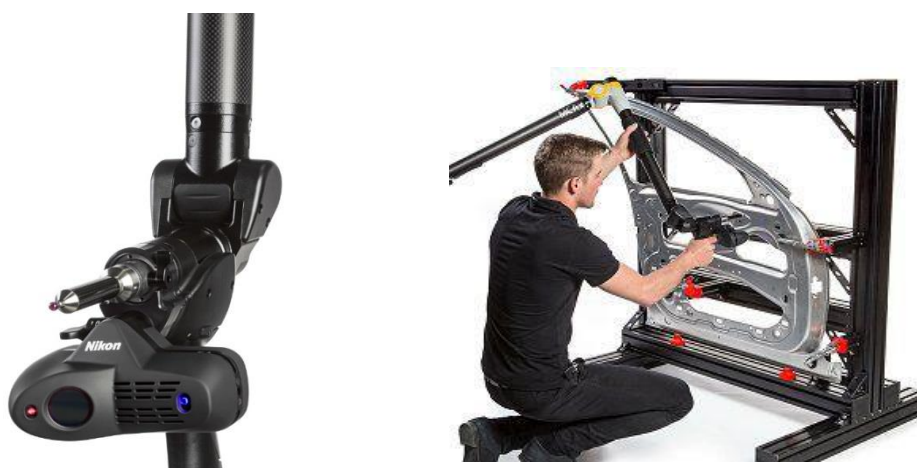
**Slika 15 Snimanje površine interijera automobilskih vrata s Nikon ModelMakerom H120 [13]**

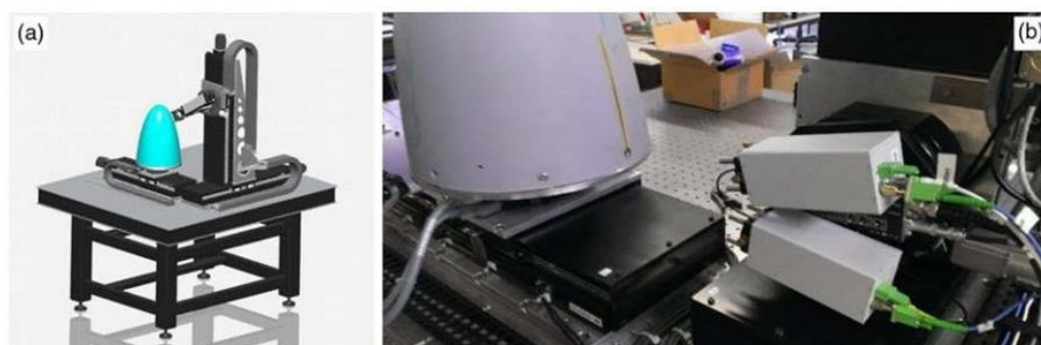
Slika 17 Sustav za terahertz spektroskopsko ispitivanje [15]

Terahertz metoda (THz) prikladna je kada se radi o ispitivanju kompozitnih struktura i materijala, zbog toga što zračenje u tom području valnih duljina (1 mm do 0,1 mm) ima sposobnost penetracije većine nemetalnih i nepolarizirajućih materijala i medija. Ova metoda ima dvije glavne podskupine a to su terahertz slikovna dijagnostika i terahertz spektroskopija. Terahertz kao NDT metoda, može se primjenjivati beskontaktno, te ne zahtijeva nikakve specijalne mjere zaštite kao npr., kod radiografskog ispitivanja. Terahertz NDT metoda doživjela je svoju prvu primjenu na zrakoplovnim materijalima pri inspekciji izolacije svemirske letjelice pjenaste strukture nakon nesreće svemirske letjelice Columbia 2003 . godine, te se od tada primjenjuje kao NDT metoda na raznim materijalima i oplatama, kao i na pokrovima koji se koriste u zrakoplovnoj industriji, odnosno na keramici (GFRP i CFRP kompozitima) [14]. Materijali kao što su metal ili ugljična vlakna, odlični su reflektori terahertz valova, čime je ograničena efektivna upotreba ove metode prilikom ispitivanja površinskih nepravilnosti na takvim materijalima. Bitno je napomenuti da postoji još jedno ograničenje ove metode na koje treba obratiti pozornost, a to je ovisnost kuta pod kojim se uzorak ispituje. Na primjer, ugljična vlakna koja se upotrebljavaju za ojačavanje, pokazuju anizotropna svojstva kada se govori o transmisiji i refleksiji terahertz valova, tj. veća je detektabilnost nepravilnosti kada su terahertz valovi usmjereni okomito na smjer vlakana, u odnosu na paralelno usmjerenje valova na smjer vlakana.

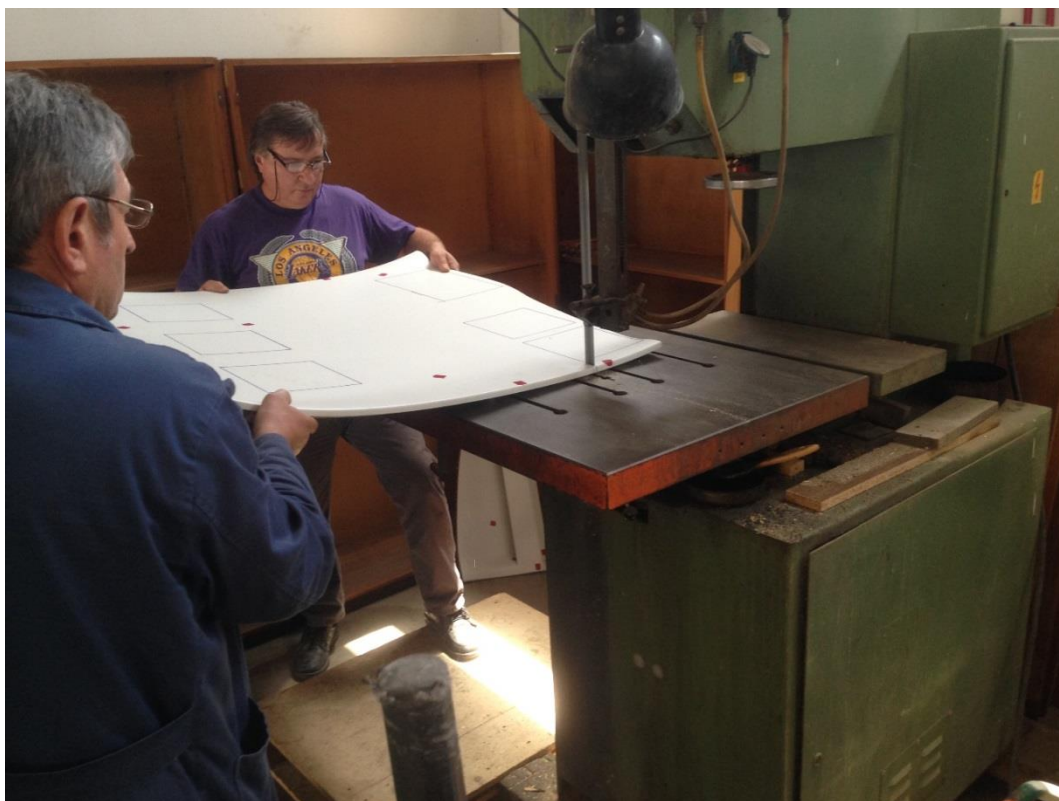
Kako bi se lakše provelo ispitivanje, uzorci su izrezani na FSB-u u obliku kvadrata dimenzija 20x20 cm korištenjem tračne pile, uz pomoć stručnog osoblja FSB-a, te su izolirane 3 vrste karakterističnih nepravilnosti prouzrokovanih prilikom izrade konačnog proizvoda.

**Slika 24 Rezanje panela tračnom pilom u svrhu pripreme ispitnih uzoraka uz pomoć stručnog osoblja FSB-a**

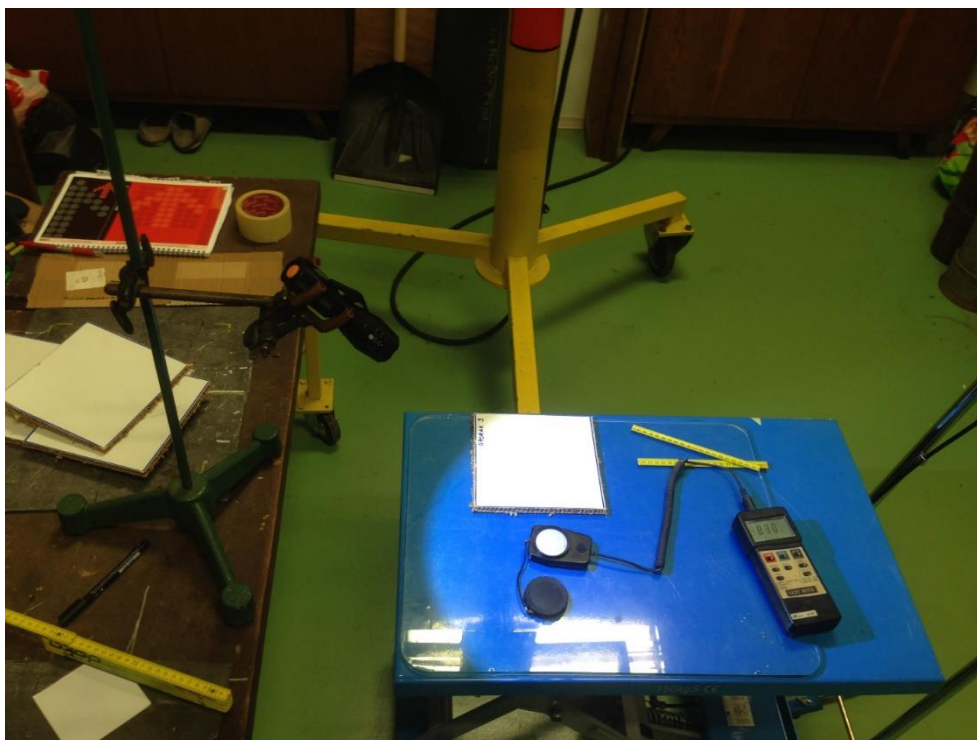
Kao glavni dio ovog ispitivanja zamišljen je vizualni pregled uzoraka s pobudom u obliku bijelog svjetla. Kako je prethodno opisan proces izrade ispitnih uzoraka s karakterističnim greškama, preostalo je još detaljno opisati i proces smišljanja postava za provođenje eksperimentalnog dijela. Budući da je za provedbu vizualne kontrole potrebno regulirati parametre kao što je npr., intenzitet svjetlosti kojom je uzorak obasjan, kao prikladna prostorija za provođenje ispitivanja poslužila je Röntgen stanica u Laboratoriju za nerazorna ispitivanja FSB-a.

**Slika 25 Slika postava za eksperimentalno ispitivanje uzoraka vizualnom metodom u Röntgenskoj stanici sjeverne zgrade FSB-a**

Za potrebe postavljanja upadnog kuta svjetlosti iskorišten je tronožac s pomičnim držačem u koji je fiksirana LED lampa. Kao podloga na koju su smješteni uzorci iskorištena su plava kolica kao što je prikazano na slici 25, s mogućnošću prilagođavanja visine, što je odlično poslužilo kako bi se, uz varijaciju upadnog kuta svjetlosti, održao konstantnim intenzitet iste. Za mjerenje intenziteta svjetlosti na obasjanom uzorku iskorišten je luksmetar, čiji je senzor polegnut na površinu ispitnog uzorka, također vidljiv na slici 25, a za intenzitet svjetlosti odabrana je vrijednost od 800 lx-a. Za potrebe mjerenja kuta upada svjetlosti na uzorak korišten je građevinski metar s ucrtanim kutomjerom koji se može primijetiti na stolu pokraj stalka, kao i na sljedećoj slici. Sve fotografije snimljene su s udaljenosti od 600 mm od uzorka, te pod kutom od  $30^\circ$  u odnosu na površinu ispitnog uzorka, uz pomoć kamere mobilnog telefona rezolucije 8 megapixelsa.

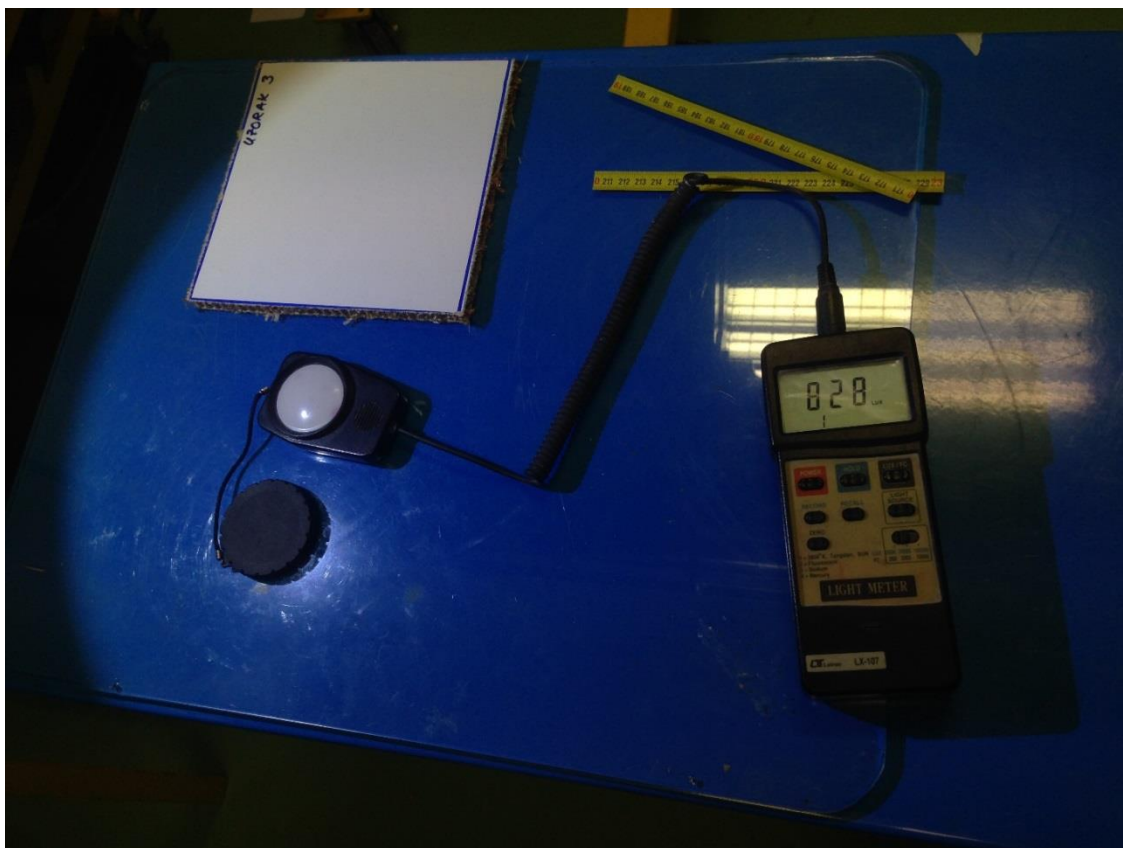
Kao što je već spomenuto, na uzorku koji sadrži površinsku nepravilnost u obliku ogrebotine, provedeno je ispitivanje s varijacijom upadnog kuta snopa svjetlosti od  $90^\circ$ ,  $60^\circ$  i  $30^\circ$  u odnosu na površinu ispitnog uzorka. Prije negoli su snimljene fotografije, luksmetrom se provjeravala vrijednost osvijetljenosti površine ispitnog uzorka, kao što je vidljivo na sljedećoj slici.

**Slika 27** Mjerenje intenziteta snopa svjetlosti koji obasjava površinu ispitnog uzorka prije provođenja vizualne inspekcije

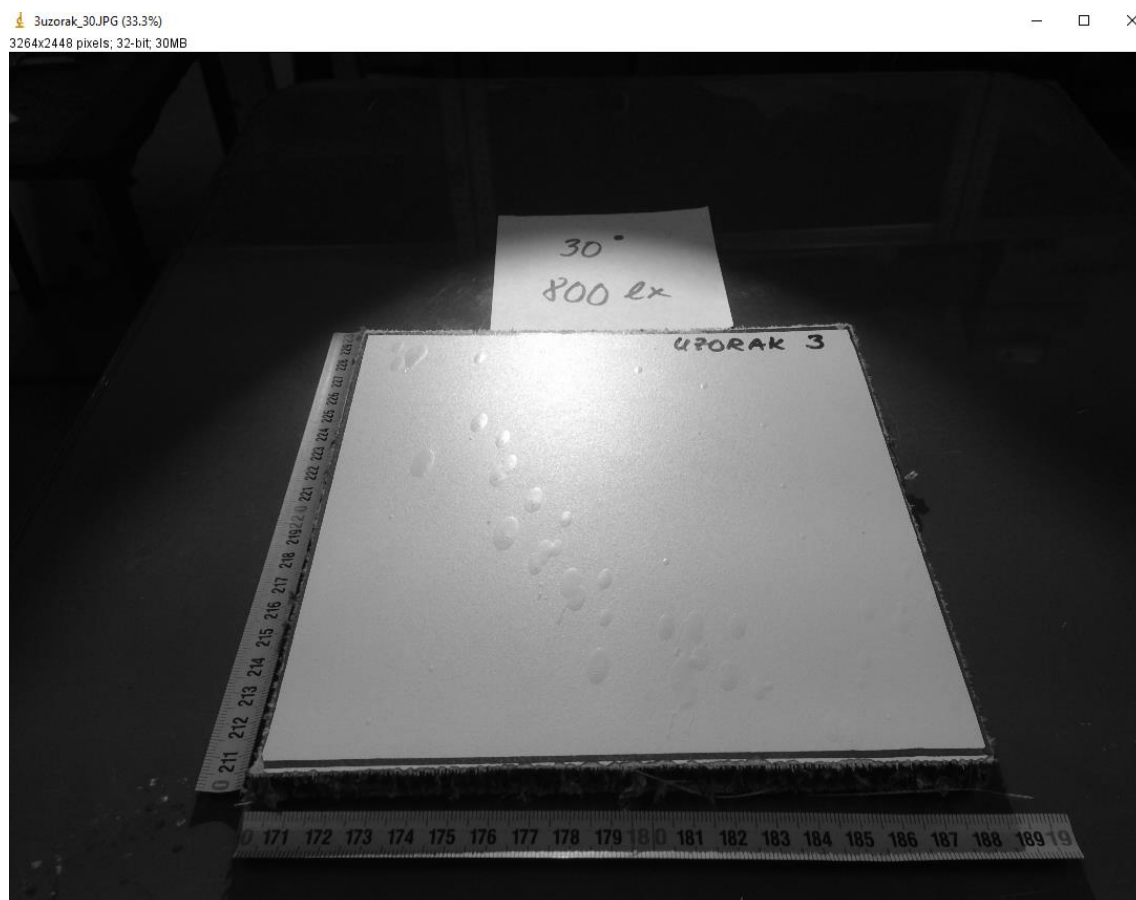
Na sljedećoj slici vidljiv je Uzorak 3 snimljen pod upadnim kutom svjetlosti od  $30^\circ$  u odnosu na površinu te su na njoj primijenjeni ranije spomenuti filtri transformiranja slike u 32-bitnu greyscale fotografiju, te “Median” filter.

**Slika 40 Uzorak 3 s upadnim kutom svjetlosti od  $30^\circ$  u odnosu na površinu ispitnog uzorka, obrađen u ImageJ-u pomoću 32 bitnog greyscale transformatora i Median filtera**

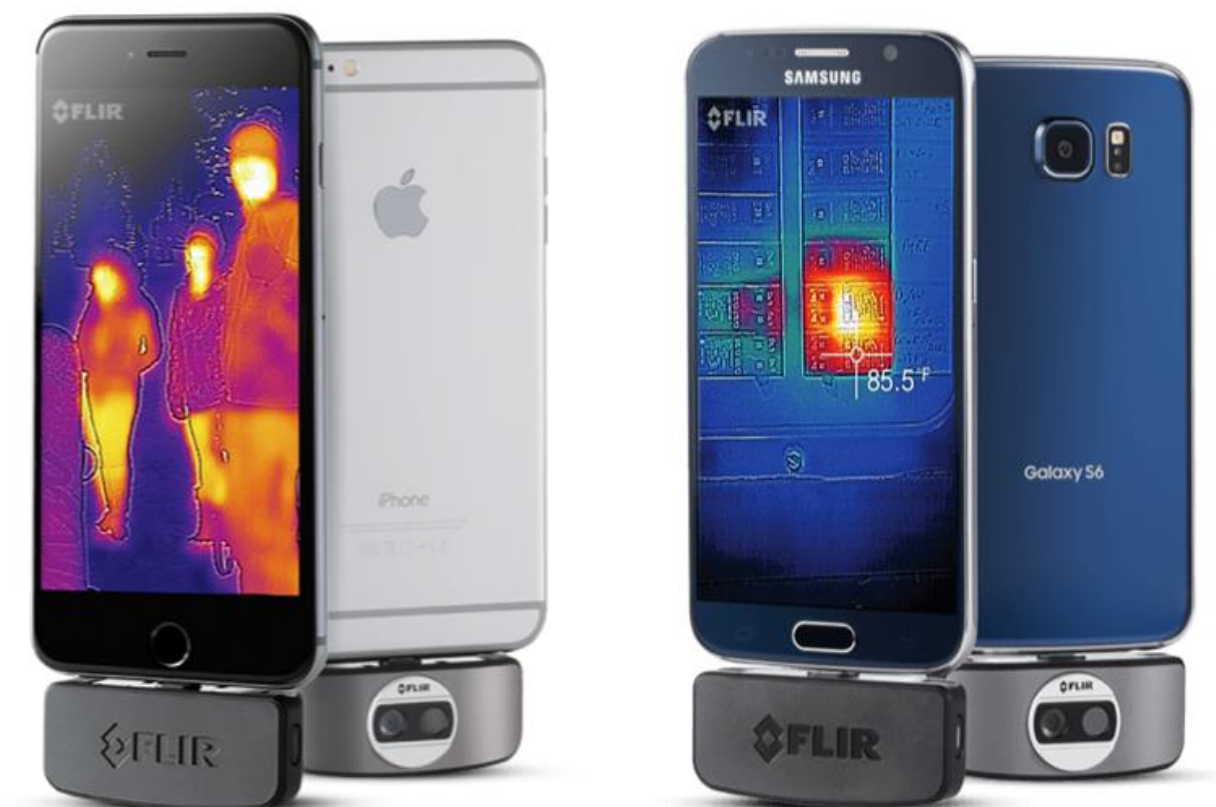
Nakon obavljenih ispitivanja vizualnom metodom, provedeno je termovizijsko ispitivanje uzoraka. Termovizijska kamera korištena za potrebe ovog rada uređaj je koji ima mogućnost priključivanja na mobilni telefon, a proizvođač je FLIR. Takav termovizijski sustav pokazao se vrlo jednostavnim i brzim prilikom provođenja ovog ispitivanja, uzevši u obzir da je samo snimanje uzoraka trajalo svega 10 minuta. Cijena ovakvog termovizijskog sustava na tržištu je otprilike 150 €.

Slika 43 FLIR mobilni termovizijski sustav spojen na mobilni telefon putem MicroUSB porta
