Detekcija površinskih nepravilnosti vizualnom metodom

Undergraduate thesis / Završni rad

U uvodnome dijelu potrebno je dati pregled i prikaz tehnika koje se koriste za detekciju površinskih nepravilnosti na komponentama zrakoplovnih konstrukcija. Temeljem toga osmisliti i predložiti postav ispitivanja za detekciju karakterističnih površinskih nepravilnosti na odabranim uzorcima vodeći računa o usporedivosti rezultata te o svim relevantnim utjecajnim čimbenicima u pogledu postizanja što veće pouzdanosti i učinkovitosti ispitnog postupka.

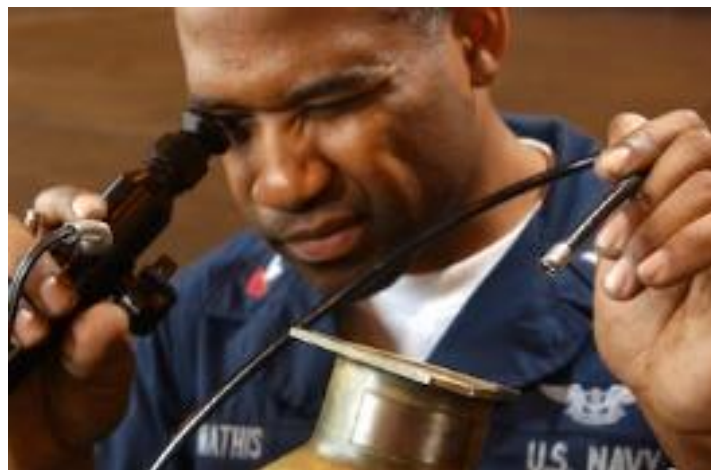
Slika 1 Inspektor prilikom provođenja vizualne metode [1]

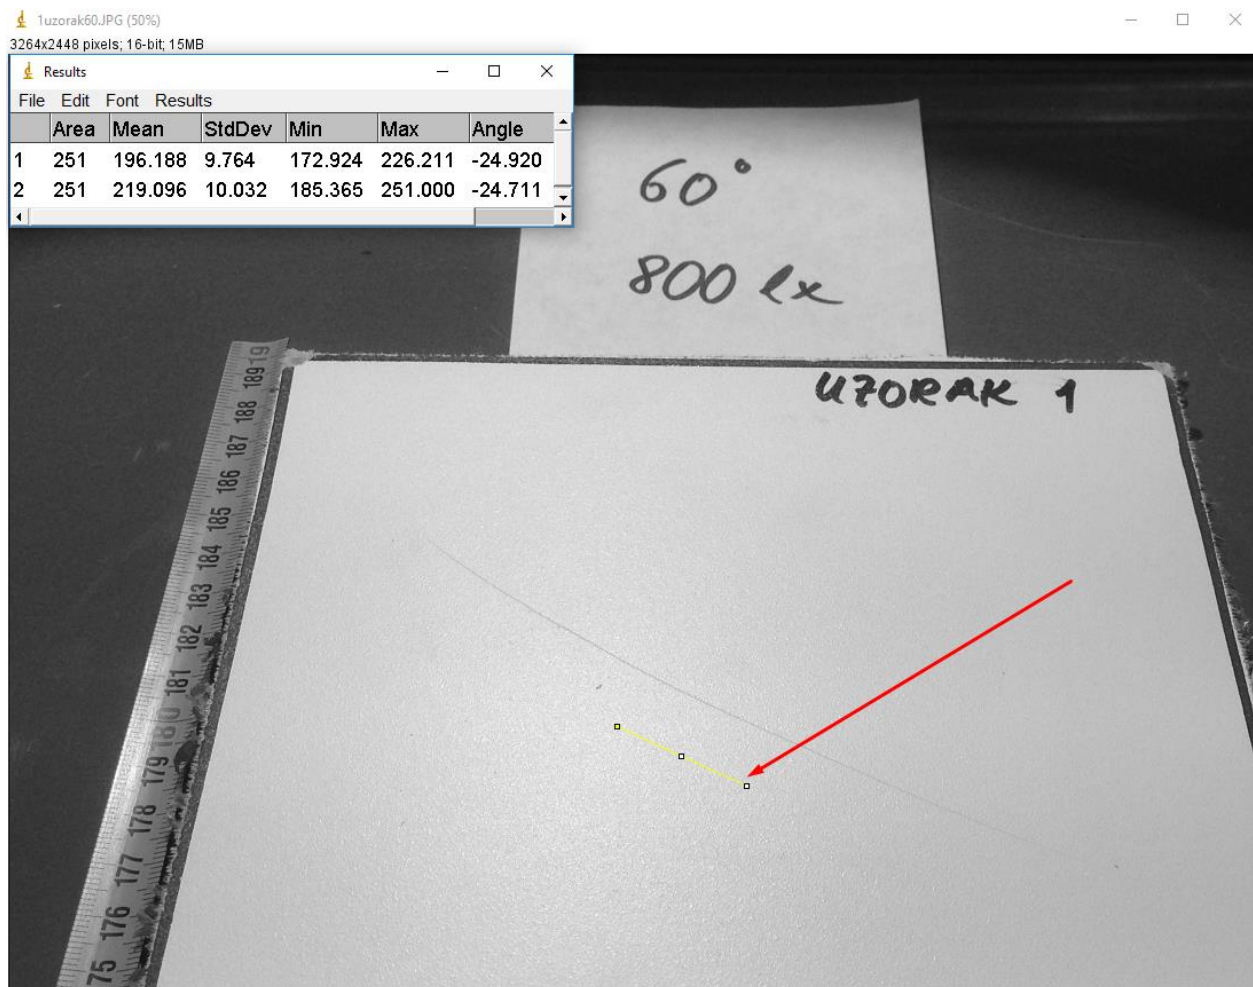
Slika 32 16-bitna "Grayscale" fotografija Uzorka 1 snimljena s upadnim kutom svjetlosti od 60° u odnosu na površinu, s referentnom žutom linijom postavljenoj na neoštećeni dio uzorka.

U gornjem lijevom kutu fotografije, rezultati mjerenja pod brojem "1" predstavljaju vrijednosti dobivene s linijom postavljenoj uzduž nepravilnosti, dok rezultati vidljivi pod brojem "2" predstavljaju vrijednosti dobivene postavljanjem mjerne linije (žuta linija na slici), na neoštećenoj regiji.

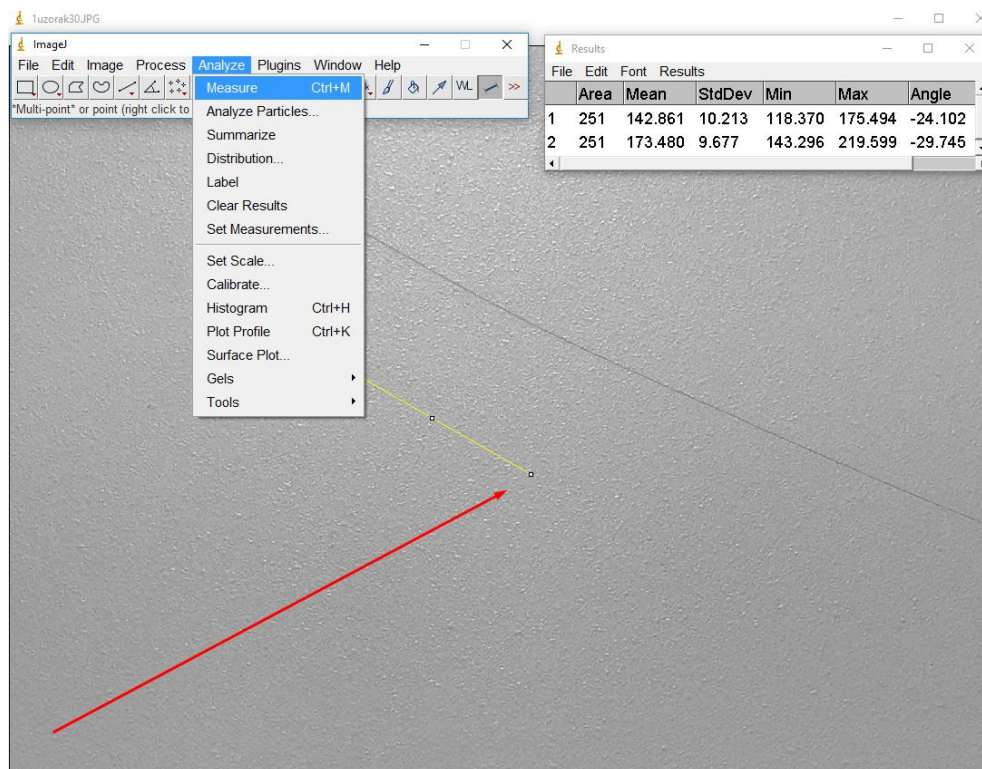
Na slici 34 se vidi postupak provođenja mjerenja intenziteta piksela na Uzorku 1 pod navedenim kutom, kao što je i provedeno na istom uzorku s prethodna 2 kuta ranije u tekstu. U desnom gornjem kutu slike 34 mogu se vidjeti i rezultati dobiveni mjerenjem intenziteta piksela. U redu pod brojem 1 nalaze se rezultati mjerenja dobiveni za mjernu liniju postavljenu uzduž nepravilnosti, dok se pod rednim brojem 2 nalaze rezultati mjerenja dobiveni za mjernu liniju postavljenu na neoštećenu regiju.

Slika 34 16-bitna "Grayscale" fotografija Uzorka 1 snimljena s upadnim kutom svjetlosti od 30° u odnosu na površinu, s referentnom žutom linijom postavljenom na neoštećeni dio uzorka.
