# Mikrobiološki poticana korozija nehrđajućih čelika

**Undergraduate thesis / Završni rad**

*Degree Grantor / Ustanova koja je dodijelila akademski / stručni stupanj:* **University of Zagreb, Faculty of Mechanical Engineering and Naval Architecture / Sveučilište u Zagrebu, Fakultet strojarstva i brodogradnje**

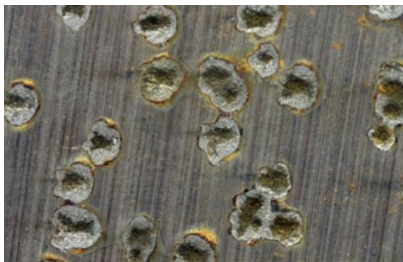
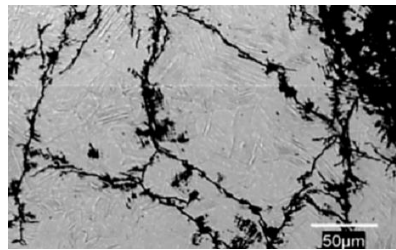
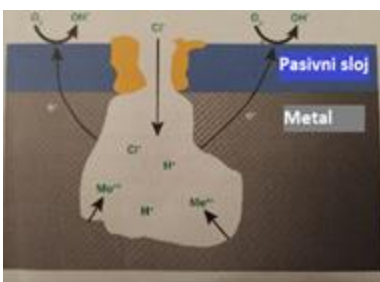
Slika 1. Lokalni oblici korozijskog oštećivanja različitih konstrukcija od Cr-Ni čelika [2, 3, 4, 5]

**Rupičasta korozija**

**Napetosna korozija**

**Korozija u procijepu**

Nehrđajući čelici su u uporabi cijelo stoljeće, točnije od 1913. g. kada je engleski metalurg Harry Brearly prvi puta napravio nehrđajući čelik sa udjelom kroma od 12,8 %. On je taj čelik iskoristio za proizvodnju nehrđajućeg pribora za jelo, a danas se nehrđajući čelici koriste gotovo u svakoj vrsti industrije na svijetu. Od elemenata u strojarstvu, medicini, građevini, brodogradnji i sl. Nehrđajući čelici su korozijski postojani zbog svog svojstva pasiviranja. Krom, kojeg minimalno moraju sadržavati 12 %, pasivira površinu čelika odnosno stvara oksidni sloj koji je izrazito inertan te tako sprječava reakciju atoma željeza s kisikom odnosno sprječava stvaranje hrđe. Debljina pasivnog oksidnog sloja  $\text{Cr}_2\text{O}_3$  je vrlo tanka, a iznosi 1-10 nm. Svrha ovog oksida na površini čelika je također zaštita od mehaničkih oštećenja poput ogrebotina, naime oksidni sloj kroma je izrazito tvrd te zbog svoje otpornosti trošenju štiti materijal kojeg pokriva. Ipak, korozijske se pojave nerijetko pojavljuju. Zbog tankoće oksidnog sloja, može doći do oštećenja i prodiranja na lokaliziranim mjestima iz kojih korozijske pojave dalje mogu propagirati [1]. Oštećenja koja nastaju i vrste korozijskih pojava koje se javljaju su prikazane na slici 1.

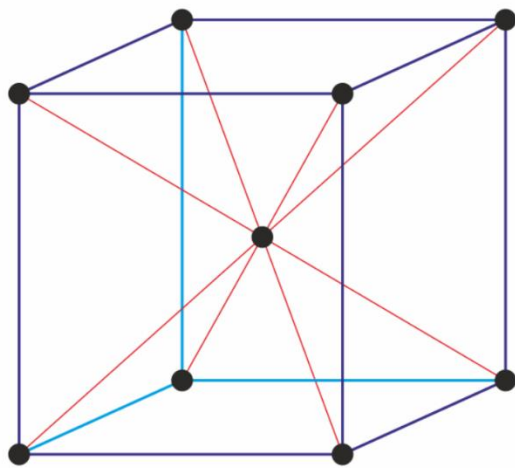
Slika 2. Prostorno centrirana kubična rešetka [6]

#### KRISTALNA REŠETKA prostorno centrirana kubična

Feritni nehrđajući čelici nemaju faznu pretvorbu te kao posljedica toga ne mogu očvrnuti postupcima toplinske obrade metala. Feritni nehrđajući čelici su feromagnetični. Pojava magnetizma kod ovih čelika se može objasniti visokom koncentracijom atoma željeza (Fe). Feritni nehrđajući čelici su također magnetični zbog svoje BCC (prostorno centrirana kubična rešetka - body-centered cubic) kristalne rešetke u kojoj su atomi smješteni na vrhovima kocke te jedan atom u zamišljenom težištu kocke [1, 6]. Na slici 2. je prikazana navedena kristalna rešetka.

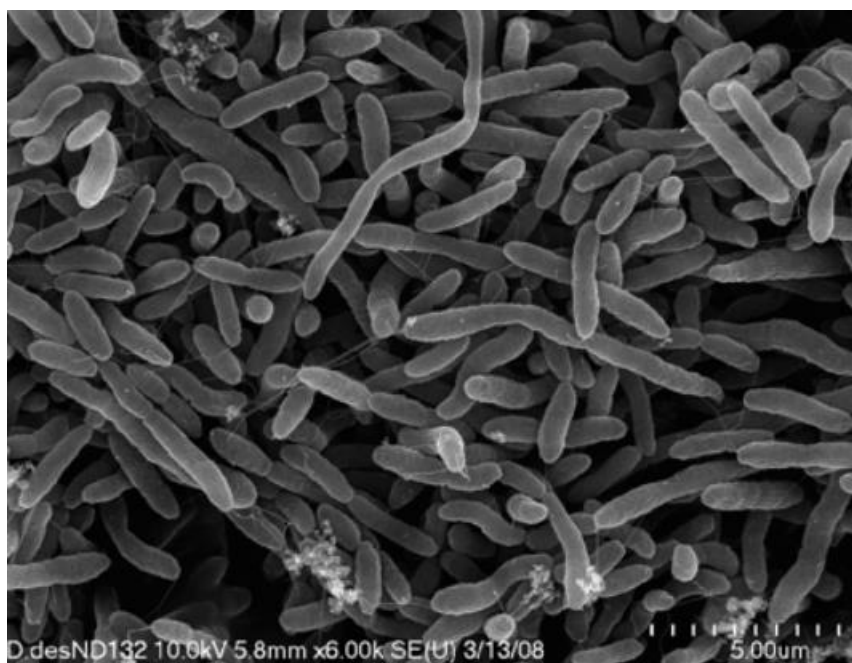
Slika 24. Sulfat – reducirajuće bakterije *Desulfivibrio* snimljene elektronskim mikroskopom [31]

Svaki metal unutar svoje strukture ima elementarnog sumpora koji se tamo nalazi kao nečistoća. Sumpor je prisutan već u samim rudama iz kojih dobivamo krajnje materijale za neki proizvod i nemoguće ga je skroz eliminirati. Mikroorganizmi reduciraju elementarni sumpor što dovodi do stvaranja sulfida ( $H_2S$ ) koji snižava pH vode odnosno stvaraju sulfidnu kiselinu  $H_2S(aq)$  koja je jedna od jačih kiselina. Proces redukcije sumpora također katalizira penetraciju vodika u unutrašnjost metala što dovodi do vodikom induciranog naprezanja koje može dovesti do vodikom induciranih pukotina koje su česta pojava kod zavarenih spojeva. Sposobnost reduciranja sulfata ima skupina bakterija koja se naziva sulfat – reducirajuće bakterije od kojih je najprepoznatljivija vrsta *Desulfivibrio* [29]. Na slici 24. se vide *Desulfivibrio* bakterije koje generiraju sulfide.

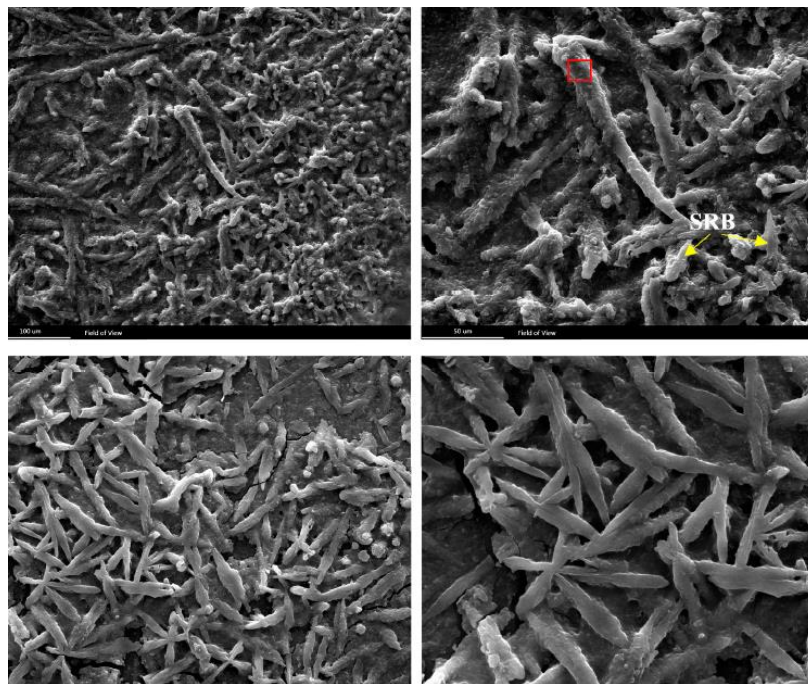
Slika 26. SEM snimke sa uzoraka korodiranih dijelova cijevi na kojima se vidi prisutnost sulfat – reducirajućih bakterija [32]

Uzorci cijevi i zemlja oko cjevovoda se uzela i stavila u anaerobne uvjete na 20 dana. U mediju za kultiviranje SRB-a nastala je povećana koncentracija  $\text{H}_2\text{S}$  i  $\text{FeS}$  što upućuje na prisutnost sulfat – reducirajućih bakterija. Na slici 26. su prikazane snimke uzoraka snimljene elektronskim mikroskopom na kojima se jasno vidi prisutnost bakterija kultiviranih sa uzoraka uzetih s mjesta na kojem je zakazao cjevovod. U ovom slučaju se jasno vidi da su isključivo bakterije krive za preranu degradaciju čelične cijevi. Kako bi se usporio korozivni utjecaj bakterija na metale potrebno je uništiti nakupine biofilma koji štiti mikroorganizme [32].

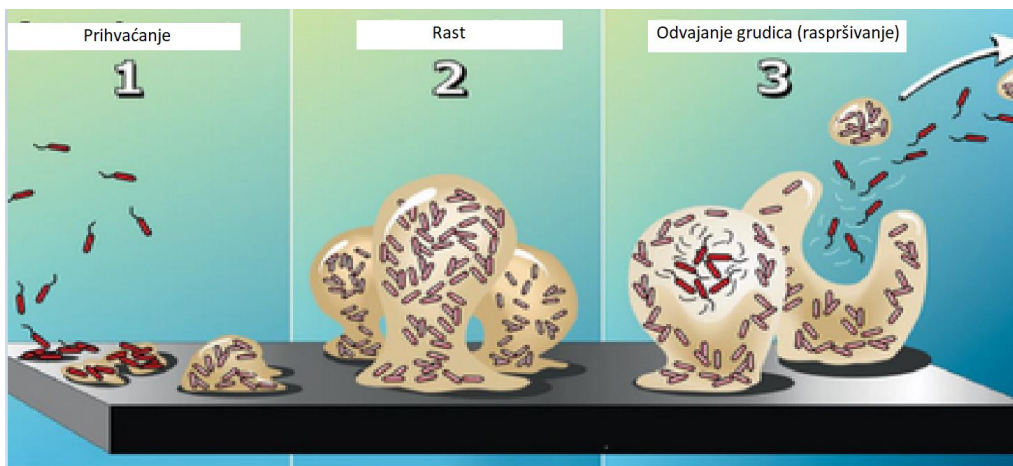
Slika 27. Faze nastajanja biofilma [29]

- II. Faza rasta – Mikroorganizmi se razmnožavaju velikim brzinama (nekad je to i jedna generacija u 18 minuta) i zbog toga luče sve više polimerne tvari koja na sebe lijepi još više nanešenih organizama i uskoro kolonija mikroorganizama dostigne makroskopske veličine odnosno postanu vidljive oku

- III. Odvajanje grudica (raspršivanje) – Ova faza se odvija jer kolonije postanu prevelike te zbog tangencijalnih napreznja dolazi do odvajanja biofilma u obliku grudica koje se onda raznose daljnjim strujanjima fluida i nanose negdje drugdje te se tako širi kolonizacija mikroorganizama.

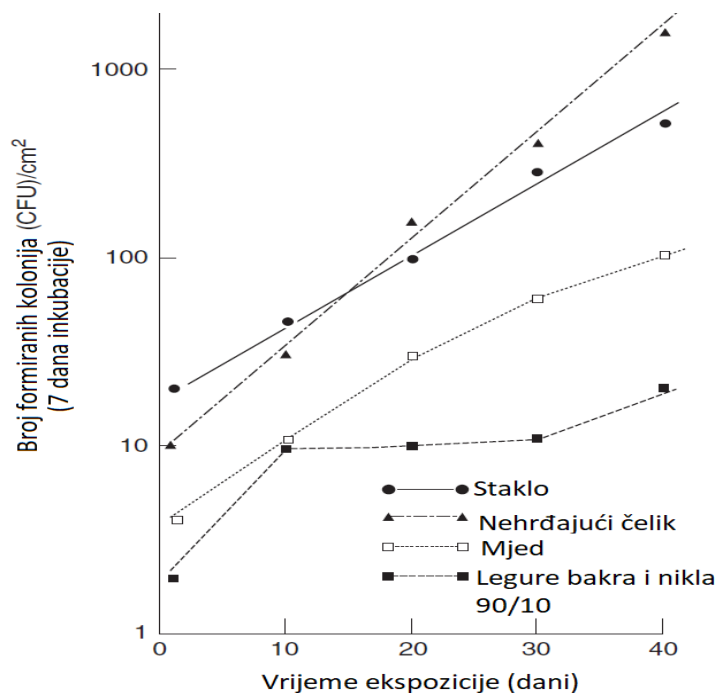
Slika 28. Broj formiranih bakterijskih kolonija na različitim materijalima supstrata u jednakim vremenskim razdobljima [29]

Stanice nanešene na supstrat se ne moraju uvijek prihvatiti. Njihova adhezija ovisi o fiziološkim osobinama bakterije, kvaliteti obrade površine i hidrodinamici fluida uz površinu prijanjanja. Upravo vrsta i kvaliteta obrade površine najviše utječe na veličinu i stopu rasta biofilma. Hrapaviji supstrati imaju veću površinu pa bakterije imaju više prostora za prijanjanje. Nadalje, hrapavosti na površini pružaju zaštitu bakterijama od smičnih sila uzrokovanim strujanjima fluida. Istraživanjima je potvrđeno da je faza prijanjanja biofilma kod nehrđajućih čelika i stakla intenzivnija nego što je to slučaj sa bakrenim legurama [29]. Na slici 28. je prikazan dijagram na kojem su prikazane različite brzine prijanjanja biofilma na površine različitih materijala.

Povećano prijanjanje na nehrđajućim čelicima se zbiva zbog pasivnog oksidnog sloja koji se formira na vanjskoj površini metala koji je povoljan za adheziju bakterija. Osim o materijalu supstrata, prijanjanje biofilma ovisi i o hrapavosti površine koje je uglavnom veće što je veća hrapavost odnosno grublja površina. Zanimljivo je da je adhezija stanica najmanja pri hrapavostima od  $Ra = 0,16 \mu\text{m}$ . Hrapavosti manje od  $Ra = 0,16 \mu\text{m}$  pokazuju veći broj nagomilanih stanica kao što je prikazano na dijagramu na slici 29 [29].

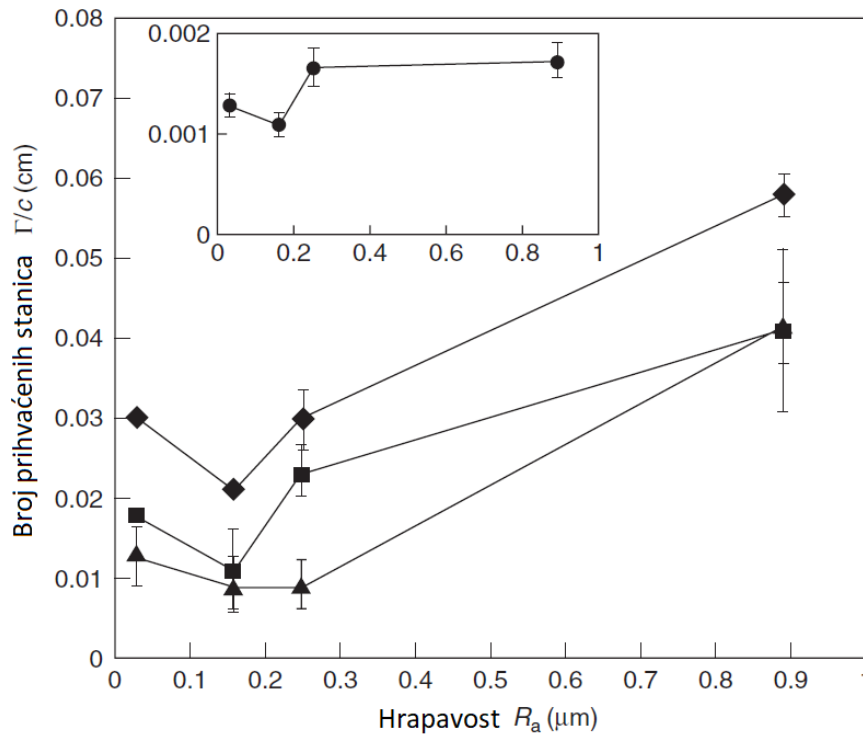
Slika 29. Broj prihvaćenih stanica u odnosu na hrapavost površine austenitnog nehrđajućeg čelika EN 1.4301 [29]

U istraživanju su korištene 4 različite vrste bakterija i kod svih je najmanja adhezija pri obradi površine od  $Ra = 0,16 \mu\text{m}$ . Kod većih hrapavosti je površina prijanjanja veća pa je logično da je adhezija mikroorganizama povećana. Naime obrada koja stvara  $Ra = 0,16 \mu\text{m}$  također stvara i paralelne ogrebotine na čeliku širine od  $0,7 \mu\text{m}$  što se podudara sa širinom stanica promatranih vrsta te se one mogu pričvrstiti na supstrat samo u longitudinalnoj orijentaciji koja se poklapa sa ogrebotinama nastalim od obrade površine. Pri nižim vrijednostima  $Ra$  bakterije su veće od površinskih nesavršenosti te se one gomilaju u nasumičnoj orijentaciji pa se gomila veći broj bakterija. Zbog nesavršenosti površina će se najviše biofilma stvarati kod zavarenih mjesta što je opasno jer su to uvijek kritična mjesta na konstrukciji, a bakterije će svojim biološkim procesima upravo na tim mjestima stvarati mikrooštećenja [29].

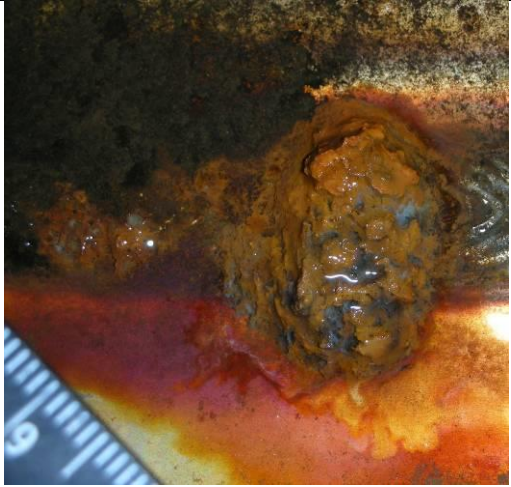
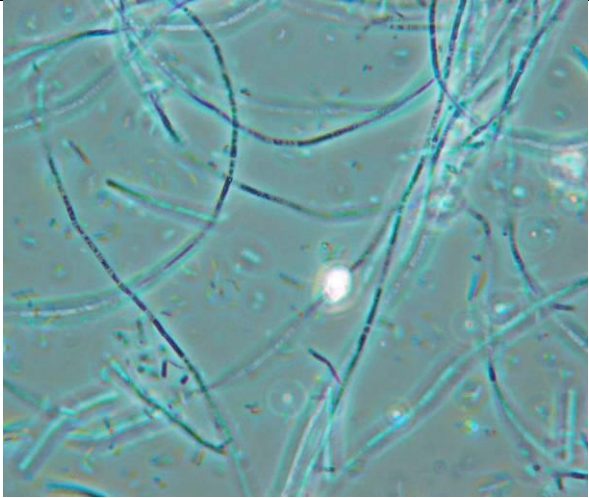
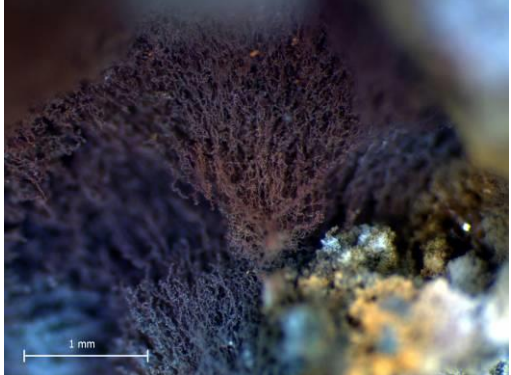
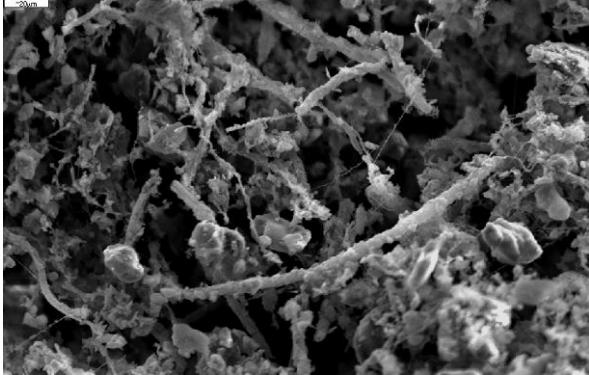
<p>Gomolj u području zavara i smeđecni biofilm na površini kojeg tvore bakterije koje oksidiraju Mn</p>	<p>Dugački lance bakterija koje oksidiraju Fe i Mn</p>

<p>Stereomikroskopska snimka vanjskog sloja gomolja</p>	<p>SEM snimka unutrašnjosti gomoljaste tvorbe</p>

Slika 34. SEM i mikroskopske snimke unutrašnjosti gomoljastih nakupina nagomilanih uz područja zavarenih spojeva cjevovoda [33]

Nakon provedenih bakterioloških ispitivanja nastalih gomoljastih nakupina i vode utvrđena je prisutnost aerobnih bakterija koje oksidacijom biomineraliziraju Fe i Mn (vrste *Leptothrix*, *Siderocapsa*, *Sphaerotilus*, *Crenotrix*) i anaerobnih bakterija koje reduciraju sulfate

(*Desulfivibrio*) i sulfite (*Clostridium*). Slika 34. prikazuje SEM i mikroskopske snimke unutrašnjosti gomoljastih nakupina nastalih u područjima zavara cjevovoda [33].

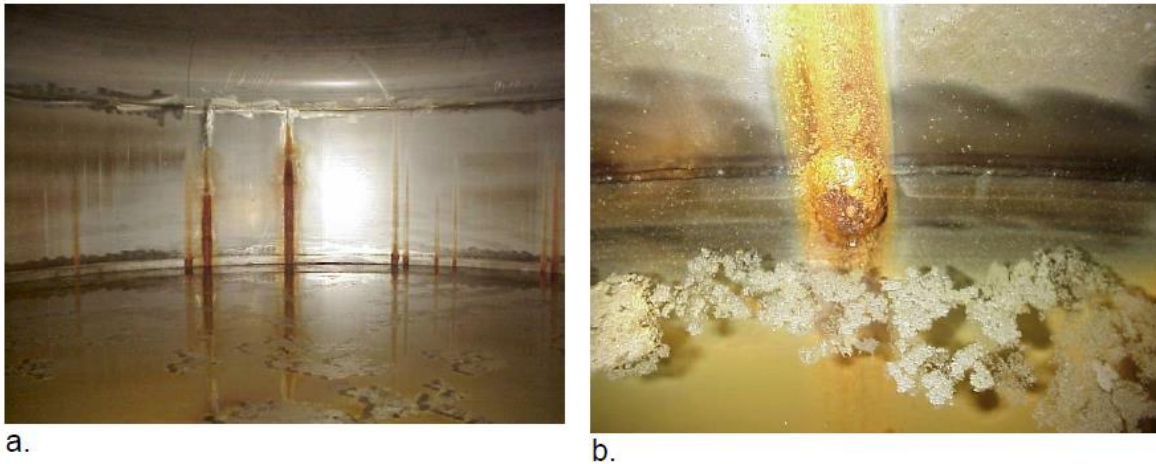
Slika 35. Prikaz oštećenja spremnika: a – vertikalne linije hrđe u području zavara smještene unutar spremnika vode za piće, b – nakupine hrđe promjera 30 mm [34]

Zbog zakašnjelog početka rada pogona za preradu vode za piće, spremnik je nenamjerno ostao napunjen vodom pri sobnoj temperaturi dva dana [34]. Prilikom rutinske inspekcije prije početka rada zabilježene su nakupine hrđe i rupice u području zavarenog spoja prikazane na slici 35.

Na uzorku vode izmjeren je korozijski potencijal od +400 mV. Takav potencijal je vjerojatno nastao zbog “oblaka” bakterija koje su se namnožile tijekom dva dana za vrijeme kojih je postrojenje bilo van pogona. Kvaliteta zavara na spremniku nije bila loša, ali se zavareni spoj mogao načiniti kvalitetnije [34].

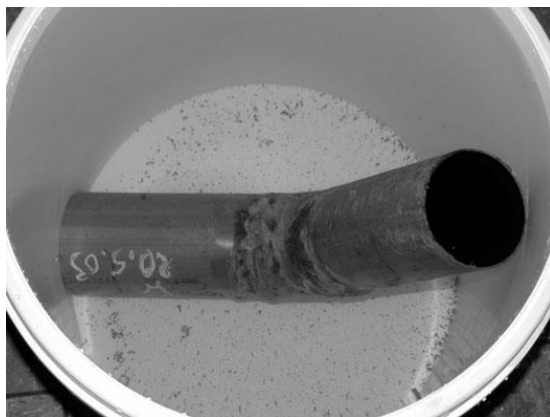
Slika 36. Uzorak odrezane cijevi uronjen u vodu koja se koristila u pogonu [35]

Dio cijevi je pažljivo izrezan za ispitivanje (slika 36.). Vanjski promjer cijevi iznosi 85mm, a debljina stijenke je 1,5mm [35].

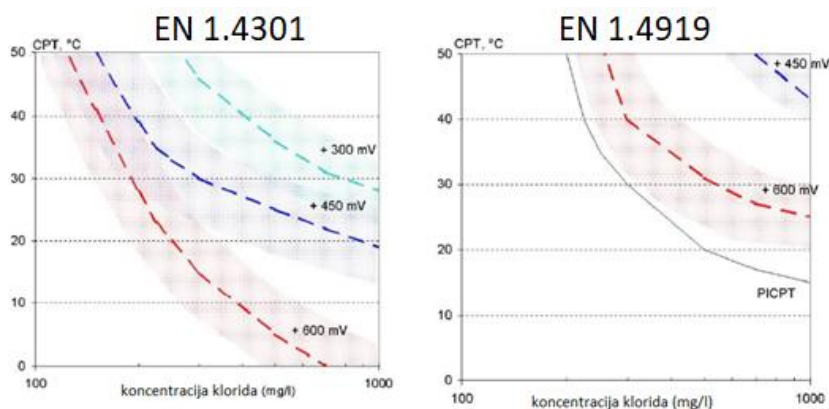
Slika 38. Kritična temperatura "pittinga" ovisna o koncentraciji klorida za nehrđajuće čelike EN 1.4301 i EN 1.4919 [34]

Konvencionalni nehrđajući čelici EN 1.4301 i EN 1.4401 bi trebali biti potpuno korozijski postojani u sustavima koji sadrže slatkovodnu vodu. Pri sobnoj temperaturi EN 1.4301 nehrđajući čelik je korozijski postojan ako je koncentracija klorida manja od 200 mg/L, a čelik EN 1.4401 može tolerirati i koncentracije klorida do 1000 mg/L. U Danskoj slatkovodna voda može imati koncentracije klorida do 250 mg/L pa se zbog toga u njihovim sustavima za gospodarenje vodom mogu koristiti samo nehrđajući čelici EN 1.4401 ili kvalitetniji materijali. U dijagramima prikazanim na slici 38. je prikazana najveća moguća tolerancija na rupičastu koroziju pri različitim temperaturama za čelike EN 1.4301 i EN 1.4401. Iscrtkanim linijama su također prikazane različite vrijednosti redoks potencijala [34].

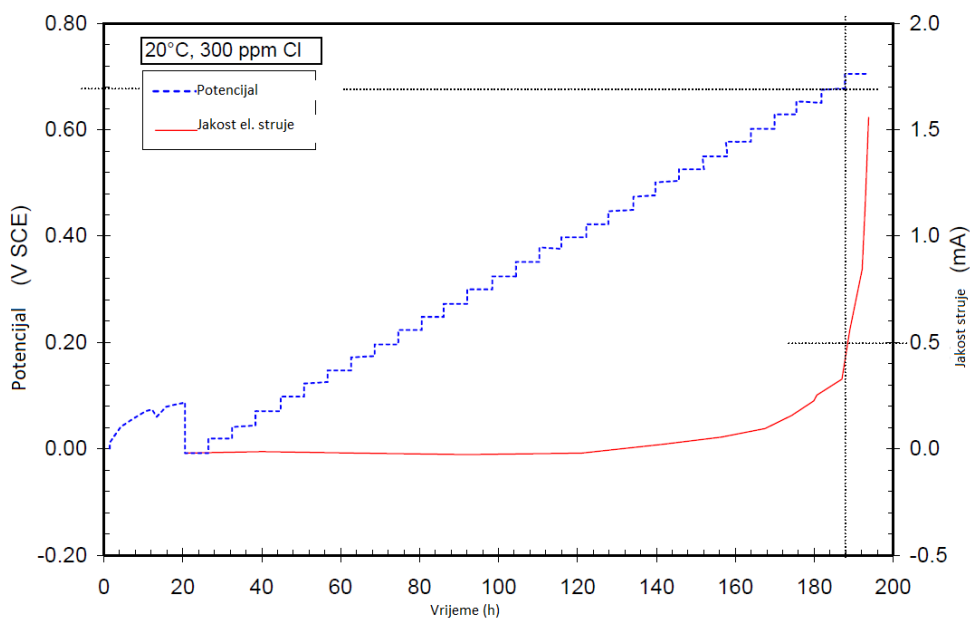
Slika 40. Stezni spoj nehrđajućeg čelika ispitan u vodi sa udjelom klorida od 300 mg/L pri temperaturi od 20 °C [34]

Nehrđajući čelici EN 1.4401 (AISI 316) se sve više koriste za instalacije cjevovoda za vodu za piće. Cijevi su uglavnom spojene steznim spojevima odgovarajućih dosjeda ili rjeđe imaju navoj te se na taj način osigurava njihov spoj. U svakom slučaju njihovi spojevi predstavljaju procijepu zbog kojih se javlja opasnost od istoimene korozijske pojave. Ipak u vodi za piće procijepi ne predstavljaju opasnost za nehrđajuće čelike EN 1.4401 zbog njihove tolerancije na koncentracije klorida koje su u slatkovodnoj vodi preniske da bi nanjele štetu kvalitetnom čeliku tipa EN 1.4401. U kontroliranim uvjetima u laboratoriju je dokazano da čelici tipa EN 1.4401 mogu tolerirati udjele klorida od 300 mg/L pri temperaturama od 20 do 40°C i električnom potencijalu od 500 mV. Na slici 40. prikazan je dijagram koji pokazuje kritičan korozijski potencijal nehrđajućeg čelika EN 1.4401 pri temperaturi od 20°C i koncentraciji klorida od 300 ppm [34].

Kritični potencijal pri kojem čelik tipa EN 1.4401 prestaje biti otporan na koroziju u procijepu pri zadanim uvjetima se čita preko kritične vrijednosti jakosti struje od 0,5 mA koja odgovara vrijednosti napona od 675 mV SCE. Unatoč tako velikoj otpornosti, korozija u procijepu se ipak odvila na spoju cijevi za dovođenje vode za piće iako je korozijski potencijal izmjeren pri ispitivanju iznosio 350 mV SCE na najkritičnijim mjestima, a udio klorida je bio znatno manji [34]. Oštećenje je prikazano na slici 41.

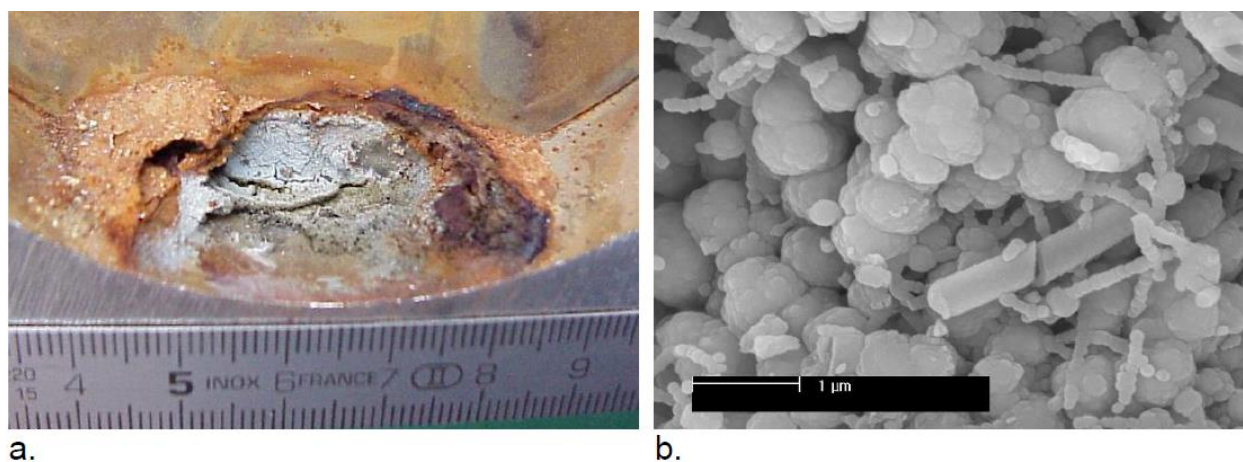
Slika 42. Prikaz slučaja oštećenja protupožarne instalacije: a – hrđava tvorevina smještena na preklopu cijevi od nehrđajućeg čelika, b – slika produkata izvađenih iz nakupine hrđe snimljena elektronskim mikroskopom [34]

Cijeli sustav protupožarne instalacije je izrađen od nehrđajućih čelika tipa EN 1.4401 i EN 1.4404. Sustav je napunjen vodom za piće koja sadrži između 100 do 130 mg/L klorida. Temperatura vode u sustavu je bila uglavnom konstantna i iznosila je 10°C. Dvije godine nakon instalacije uočeno je nekoliko mjesta unutar sustava na kojima je propuštala voda. Korozija lokalno – penetracijske prirode je zamijećena na mjestima zavarenih spojeva na kojima je došlo do pojave toplinske nijansiranosti i na mjestima prirubnica u obliku korozije u procijepu. Provedena mjerenja električnog potencijala su pokazala maksimalnu vrijednost od 320 mV SCE što ni u kojem slučaju nije dovoljan korozivni potencijal da bi nanio štetu nehrđajućim čelicima tipa EN 1.4401 pri postojećim uvjetima temperature i koncentracije klorida. Također nisu zabilježeni talozi manganovih dioksida koji na površini čelika mogu uzrokovati oksidaciju željeza. Nastala oštećenja prikazana na slici 42. su bila u obliku nakupina hrđe kao u već navedenom slučaju oštećenja priključaka cijevi za vodu za piće prikazanih na slici 41 [34].

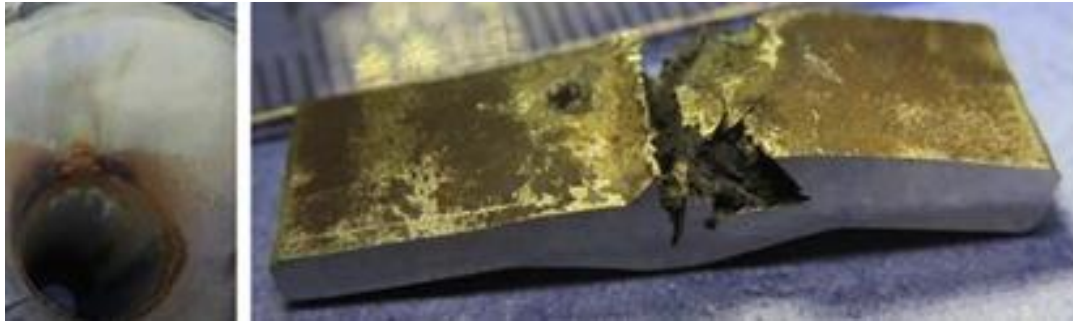
Slika 43. Oštećeni zavareni spoj cijevi iz podzemne garaže [37]

Nakon svega nekoliko mjeseci od instalacije došlo je do oštećenja uz zavarene spojeve cijevi. Oštećenje je prikazano na slici 43.

Cijev je bila izrađena od austenitnog nehrđajućeg čelika EN 1.4571 (AISI 316 Ti). Ispitan uzorak vode koja je prolazila kroz cijev je sadržavao 75 ppm klorida što je preniska koncentracija da ošteti nehrđajući čelik. Oštećeni zavareni spojevi nisu napravljeni dovoljno kvalitetno jer korijen zavara nije bio dovoljno provaren. Zbog nedovoljne provarenosti došlo je do nastanka procijepa koji je bio idealno utočište za razmnožavanje bakterija prikazanih na slici 44. koje su svojim fiziološkim procesima potakle stvaranje jamica koje su prodrle kroz stijenku cijevi. Nadalje, zavareni spojevi nisu propisno očišćeni nakon zavarivanja i toplinska obojenja nisu uklonjena što je dodatno oslabilo otpornost na koroziju. Ovo oštećenje se moglo izbjeći uz propisnu tehniku zavarivanja i obradu površine kako bi se uklonila toplinska obojenja koja sprječavaju pasivizaciju nehrđajućih čelika [37].

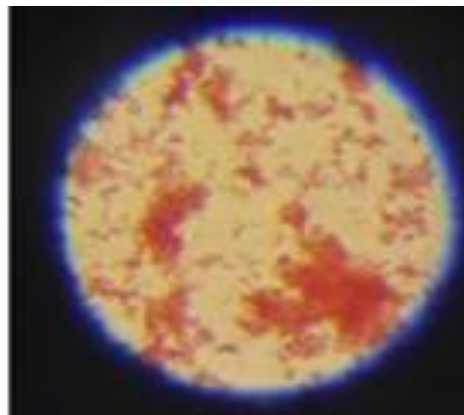
Slika 44. Mikroskopska snimka aerobnih bakterija kultiviranih na hranjivoj podlozi za njihovo dokazivanje [37]

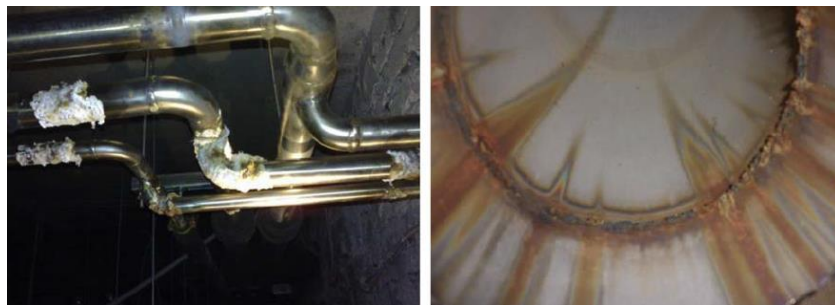
Slika 45. Oštećenje cjevovoda (lijevo) i spremnika za vodu (desno) [37]

Nakon svega nekoliko mjeseci došlo je do pojave korozije na novo izrađenim cijevima i spremnicima pitke vode. Cijevi su bile izrađene od nehrđajućeg čelika EN 1.4307 (AISI 304L), a spremnik od nehrđajućeg čelika EN 1.4404 (AISI 316L). Korozija je zahvatila područja uz zavarene spojeve. Oštećenje prikazano na slici 45. je bilo popraćeno uz pocrnjele zavare, tigraste pruge uz područja zavarenih spojeva i taloge na površinama cijevi [37].

Koroziju su uzrokovale mangan-reducirajuće bakterije, bakterije koje oksidiraju željezo i sulfat-reducirajuće bakterije. Zbog stagnirajuće vode došlo je do povoljnih uvjeta za razmnožavanje bakterija i rast biofilma. U kombinaciji sa nedovoljno kvalitetnom izradom zavarenih spojeva došlo je do pada korozijske postojanosti čelika. Ovo oštećenje se moglo izbjeći uz bolju obradu površine zavarenih spojeva kako bi se uklonila toplinska obojenja koja sprječavaju propisnu pasivizaciju površine metala. Nadalje, potrebno je izbjegavati duže periode stagnacije vode kako bi se spriječilo nekontrolirano razmnožavanje mikroorganizama [37].

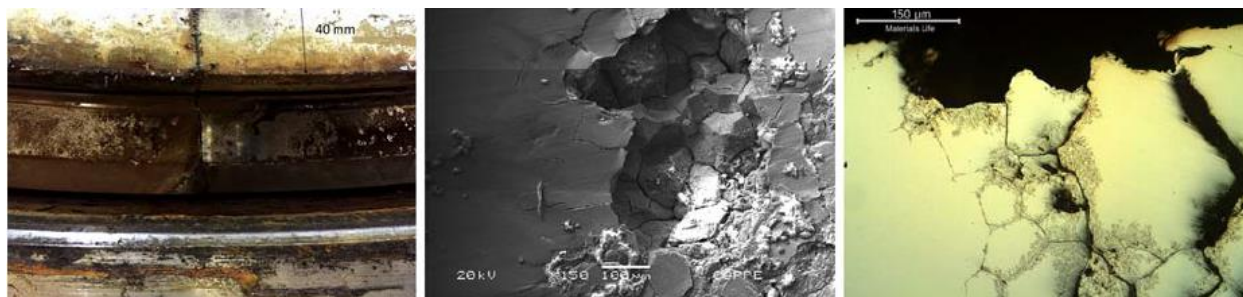
Slika 46. Oštećenje ventila i SEM snimke oštećenja uz granice zrna [37]

Na slici 46. je prikazano oštećenje ventila korištenog u postrojenju hidroelektrane.

Ventil je bio izrađen od martenzitnog nehrđajućeg čelika EN 1.4021 (AISI 420). Ventil je imao promjer od 2,5 m i debljinu od 63 mm. Tvrdoća ventila iznosila je 37 HRC. Ventil je izrađen tehnikom kovanja. Nakon 6 mjeseci van pogona hidroelektrane došlo je do pojave vodikove krhkosti koja je nastala zbog djelovanja mikroorganizama. Vodikova krhkost izrazito pogoršava mehanička svojstva čelika i dovodi do potpunog raspadanja materijala. Tijekom perioda bez

pogona hidroelektrane ventil je ostavljen sa stagnirajućom vodom u kojoj su se razmnožili mikroorganizmi koji su doveli do oštećenja prikazanih na slici 46. u periodu od 6 mjeseci. Oštećenje se moglo izbjeći postupkom drenaže, držanjem ventila na suhom i čišćenjem ventila, poglavito za vrijeme perioda van pogona hidroelektrane [37].

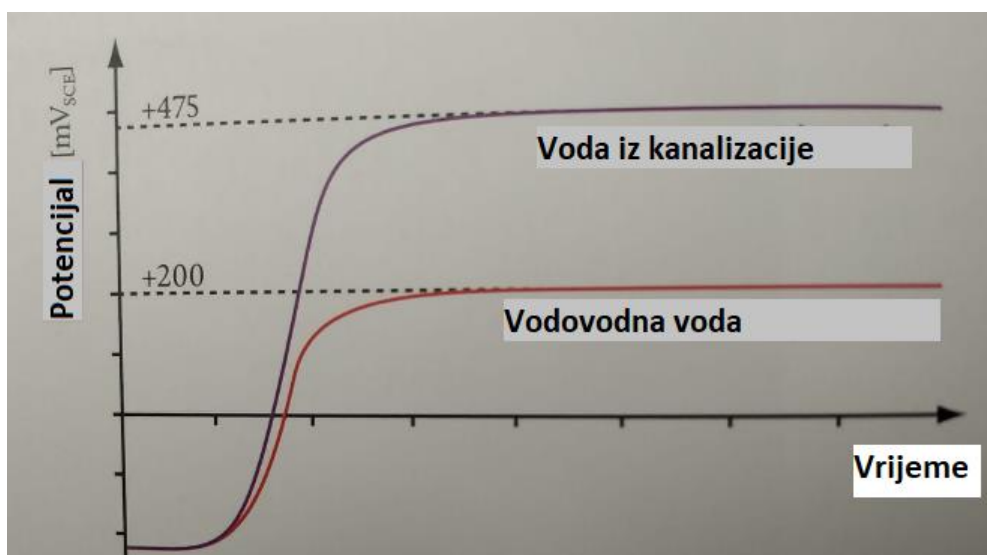
Slika 48. Mjerenja korozijskog potencijala nehrđajućeg čelika u vodovodnoj vodi i vodi iz kanalizacije provedena u razdoblju duljem od 14 dana [1]

Prikazani slučajevi dokazuju da i slatkovodna voda ponekad može korozivno oštetiti konvencionalne nehrđajuće čelike poput EN 1.4301 i EN 1.4401 iako su oni korišteni u rasponu temperatura i koncentracijama klorida gdje se očekuje njihova potpuna postojanost na koroziju. Pojava oplemenjivanja je uočena u sustavima za gospodarenje otpadnim vodama zbog konstantnog taloženja manganovih dioksida koji nastaju kao rezultat bakterijskih aktivnosti. Pojava oplemenjivanja čelika smanjuje toleranciju na kloride i dovodi do lokalnih korozijskih oštećenja na “slabim” mjestima poput procijepa i zavarenih spojeva. U većini slučajeva korozijski potencijal dostiže vrijednost od 300 mV SCE u vodovodnoj vodi i 400 mV SCE u kanalizacijskoj vodi unutar 60 dana. Na slici 48. su prikazani korozijski potencijali nehrđajućih čelika u vodovodnoj vodi i kanalizacijskoj vodi.

Skok potencijala nastaje nakon otprilike tjedan dana što upućuje na stvaranje biofilma unutar kojih bakterije svojim metaboličkim procesima oslobađaju produkte koji mogu štetno djelovati čak i na nehrđajuće čelike. Kada korozijski potencijal dostigne vrijednosti od 400 mV SCE nehrđajući čelik više nije otporan na koroziju u procijepu. Na slici 49. je prikazano oštećenje steznog spoja dviju cijevi izrađene od nehrđajućeg čelika EN 1.4404 (AISI 316L) nastalo upravo zbog porasta korozijskog potencijala [1].

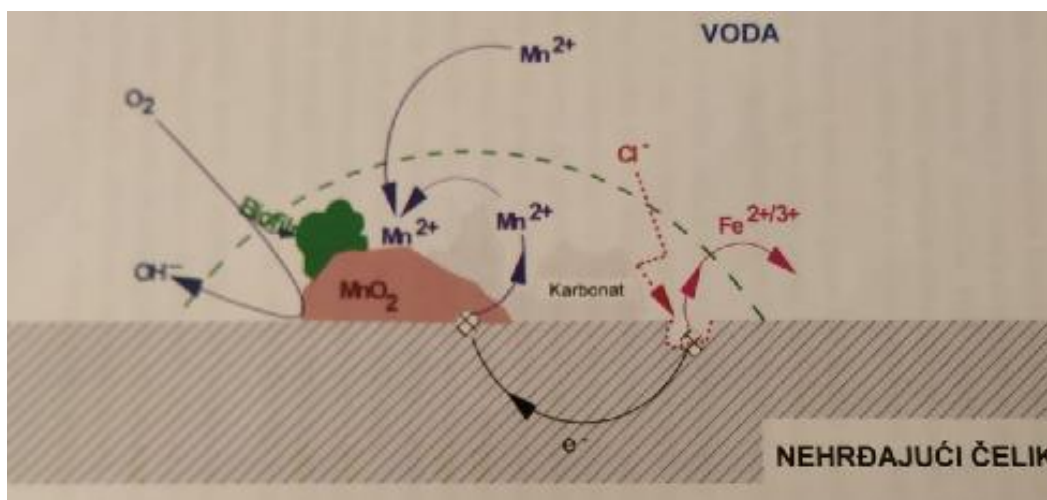
Slika 50. Biotski i abiotski dio korozijskog procesa uzrokovanog mangan-reducirajućim bakterijama [38]

Najčešći krivci za mikrobiološki poticanu koroziju su sulfat reducirajuće bakterije i bakterije koje reduciraju mangan. Proces korozije uzrokovan mangan-reducirajućim bakterijama se može podijeliti na biotski i abiotski dio. U biotskom dijelu bakterije unutar biofilma uzimaju  $Mn^{2+}$  iz vode te procesom biomineralizacije talože manganov dioksid na površinu nehrđajućeg čelika. Nakon toga započinje abiotski dio procesa tijekom kojeg metal korodira. U abiotskom dijelu dolazi do anodnog pomaka potencijala uzrokovanog nakupinama manganovih dioksida. Anodni pomak potencijala izuzetno smanjuje otpornost na kloride pa nehrđajući čelik više nije otporan na rupičastu koroziju čak ni u vodi sa niskim koncentracijama klorida [29]. Na slici 50. je ilustriran korozivski proces uzrokovan mangan-reducirajućim bakterijama.

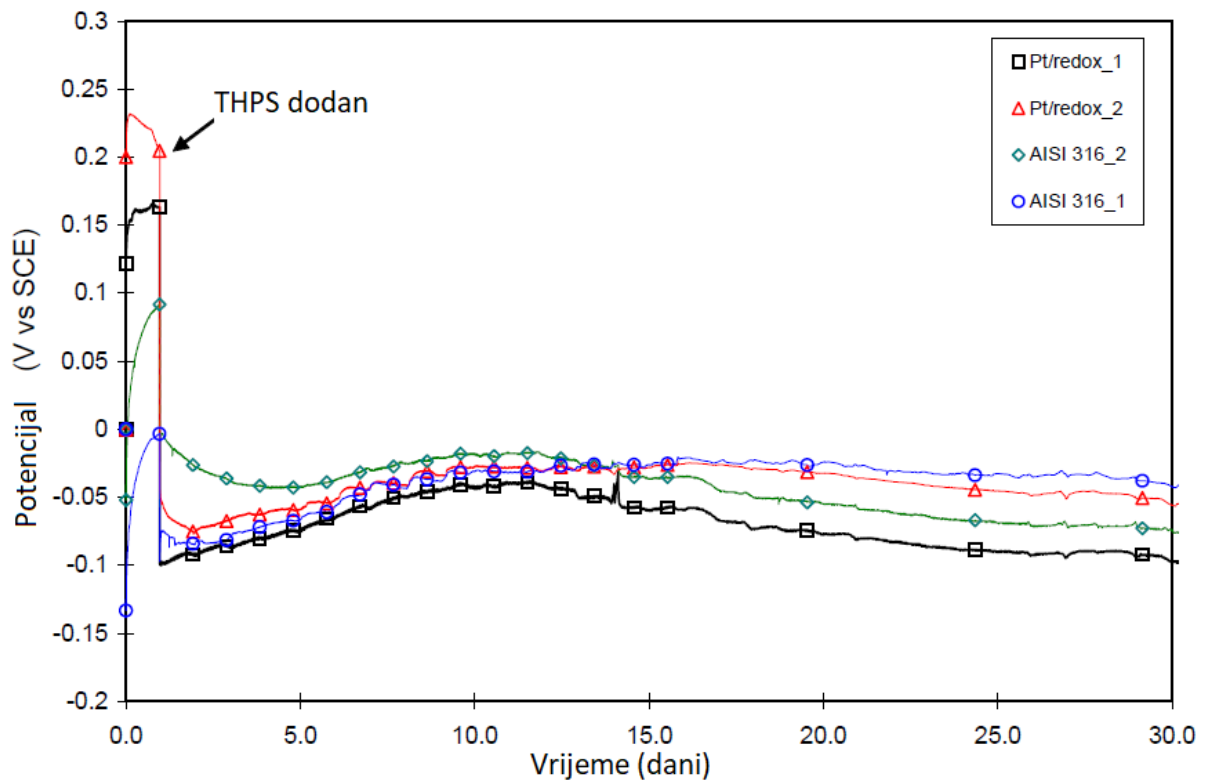
Slika 51. Korozijski potencijal čelika EN 1.4401 i platine uronjenih u vodu za piće pri sobnoj temperaturi. THPS je dodan nakon jednog dana u koncentraciji od 300 ppm. [36]

Pokazalo se da je do sad najefektivnija metoda protiv MIC-a korištenje biocida odnosno kemikalija koje ubijaju mikroorganizme. Njihova uporaba je ograničena jer su dopušteni samo na mjestima gdje ne prezentiraju opasnost za okoliš. Tetrakis(hidroksimetil)fosfonij sulfat (THPS) je pokazao obećavajuće rezultate. Eksperimenti u laboratoriju su pokazali da je korozijski potencijal nastao zbog mikroorganizama pao gotovo na nulu nakon dodavanja THPS-a. Na slici 51. je prikazana promjena korozijskog potencijala nakon dodavanja THPS-a. Nakon dodavanja THPS-a, korozijski potencijal je ostao na prihvatljivoj razini godinu dana [36].
