Mikrobiološki poticana korozija nehrđajućih čelika

Undergraduate thesis / Završni rad

SVEUČILIŠTE U ZAGREBU
FAKULTET STROJARSTVA I BRODOGRADNJE

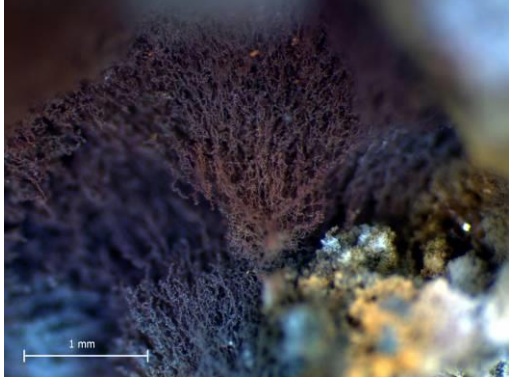
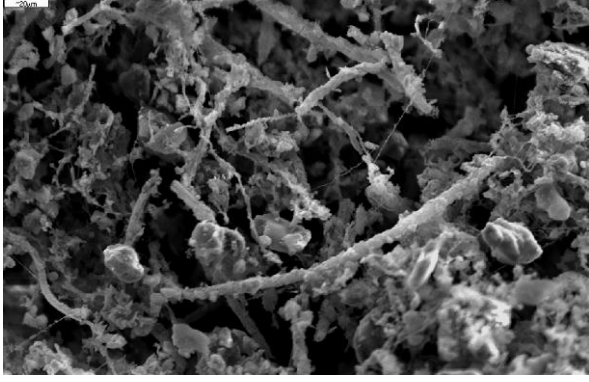
<p>Gomolj u području zavara i smeđecni biofilm na površini kojeg tvore bakterije koje oksidiraju Mn</p>	<p>Dugački lance bakterija koje oksidiraju Fe i Mn</p>

<p>Stereomikroskopska snimka vanjskog sloja gomolja</p>	<p>SEM snimka unutrašnjosti gomoljaste tvorbe</p>

Slika 34. SEM i mikroskopske snimke unutrašnjosti gomoljastih nakupina nagomilanih uz područja zavarenih spojeva cjevovoda [33]

Nakon provedenih bakterioloških ispitivanja nastalih gomoljastih nakupina i vode utvrđena je prisutnost aerobnih bakterija koje oksidacijom biomineraliziraju Fe i Mn (vrste *Leptothrix*, *Siderocapsa*, *Sphaerotilus*, *Crenotrix*) i anaerobnih bakterija koje reduciraju sulfate

(*Desulfivibrio*) i sulfite (*Clostridium*). Slika 34. prikazuje SEM i mikroskopske snimke unutrašnjosti gomoljastih nakupina nastalih u područjima zavara cjevovoda [33].

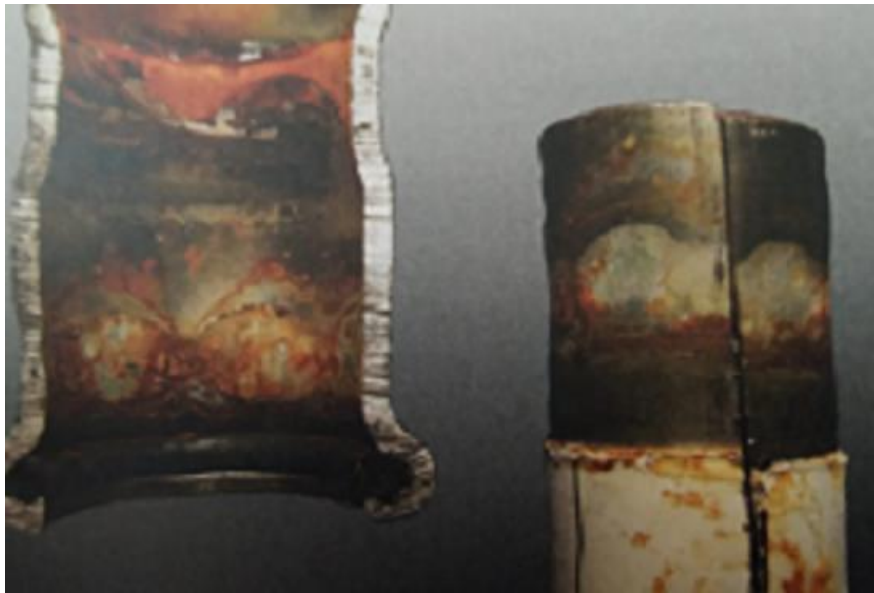
Slika 49. Korozija u procijepu nastala zbog djelovanja bakterija [1]

Cijevi prikazane na slici 49. su oštećene pri temperaturi od 45°C i kroz njih je prolazila voda sa manje od 100 ppm klorida [1].
