Rupičasta korozija zavarenih spojeva nehrđajućih čelika

Undergraduate thesis / Završni rad

2021

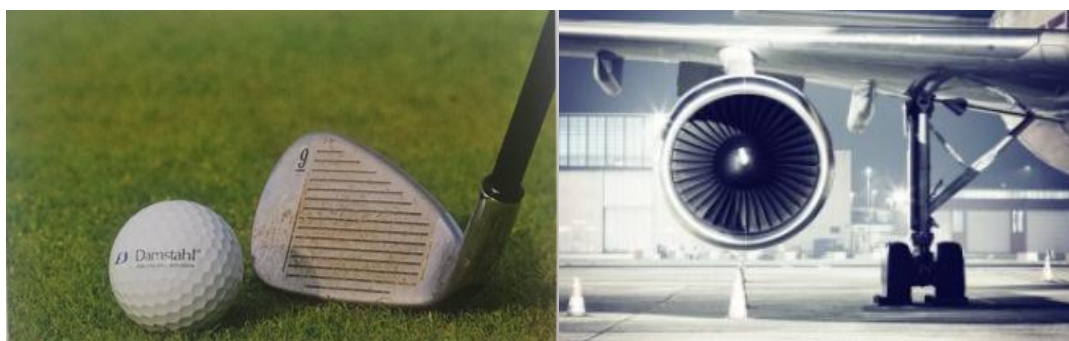
PH čelici najmanje se upotrebljavaju od svih nehrđajućih čelika. Legure najčešće sadrže 14 do 17 % kroma, 3 do 5 % nikla i za razliku od ostalih 3 do 5 % bakra. Kada se čelik otvrdnjava na temperaturi 500-600 °C tijekom sat vremena, atomi bakra se „skupljaju“ jedan uz drugi unutar čelika i time zatvaraju strukturu. PH čelici nisu tvrdi kao martenzitni, ali zato imaju bolju korozijsku otpornost u odnosu na martenzitne. Najčešće je primjena precipitacijski očvršćenih čelika ograničena na proizvodnju golf palica te u zrakoplovnoj industriji npr. za izradu dijelova motora kao što je prikazano na slici 9.

Slika 9. Primjeri primjene precipitacijski očvršćenih nehrđajućih čelika [3,9]

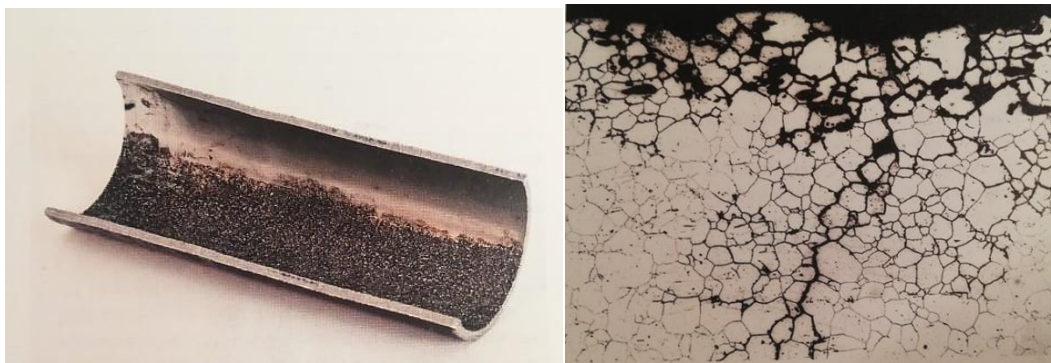
Posljedica djelovanja takvih aktivno – pasivnih galvanskih mikročlanaka jest „puzanje“ korozije u dubinu čelika bez vidljivih efekata na površini. Interkristalnu je koroziju, dakle, vrlo teško primijetiti, ali ona katastrofalno smanjuje čvrstoću čelika i u konačnici uzrokuje runjenje metalnih zrna. Na slici 14 prikazana je cijev od nehrđajućeg čelika koja je interkristalno korodirala te mikrostrukturna snimka na području oštećenja.

Slika 14. Primjeri interkristalne korozije [10]

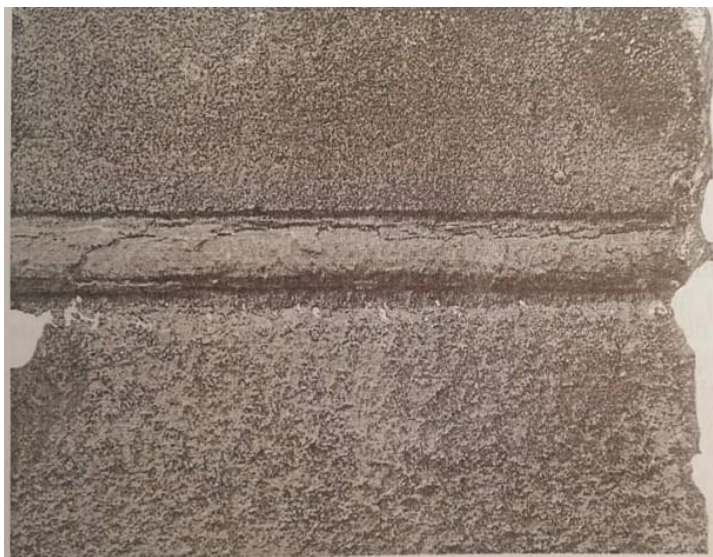
austenitni čelici s plošno centriranom kubičnom rešetkom. Brzini razaranja interkristalne korozije osobito pogoduje visoka temperatura. Intenzivna senzibilacija za interkristalnu koroziju javlja se na austenitnim čelicima najčešće oko zavaru u zoni u kojoj je temperatura dovoljno dugo bila između 700 i 800 °C. Izlaganje korozivnom elektrolitu izaziva u tom slučaju brz prodor interkristalnog razaranja u dubinu. Konačna posljedica je raspad uz zavar (eng. weld decay). Uzduž zavarenog spoja (šava) na limu javljaju se dvije zone raspada. Te su zone obično široke 3 do 6 mm, a započinju na udaljenosti 4 do 10 mm od ruba zavaru. Na slici 15 prikazan je raspad austenitnog nehrđajućeg čelika uz zavar [2].

Slika 15. Raspad austenitnog nehrđajućeg čelika interkristalnom korozijom uz zavar [2]

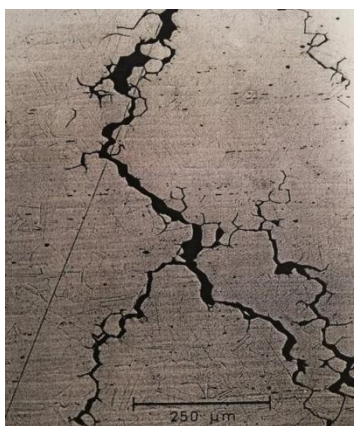
Kaustična napetosna korozija. Do ove vrste napetosne korozije dolazi u jakim lužinama pri temperaturama iznad 100 °C. Kako je zavarivanje uključeno u većini slučajeva izrade konstrukcija, zona zavara postaje najosjetljivija na koroziju zbog povećanih zaostalih napreznja nakon zavarivanja. Do pucanja uglavnom dolazi u zoni utjecaja topline. Na slici 17. prikazane su pukotine u zoni utjecaja topline koje su posljedica napetosne korozije, pukotine su račvaste i intekristalne.

Slika 17. Kaustična napetosna korozija u zoni utjecaja topline [11]

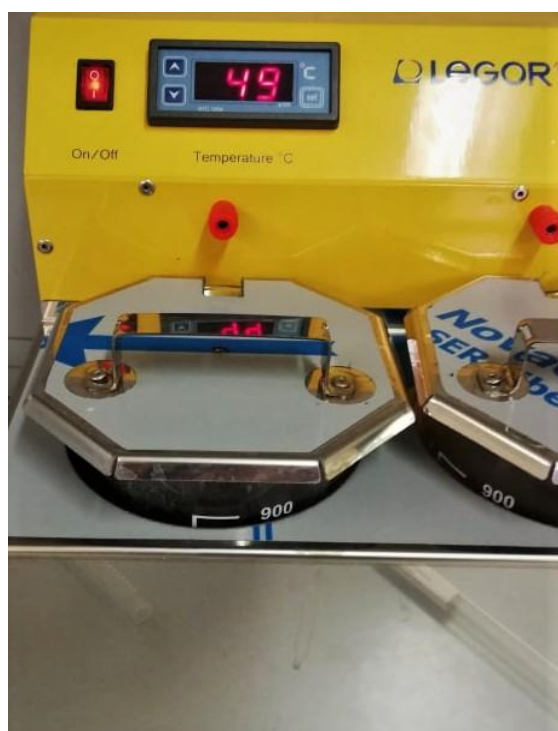
Nakon što je po jedan uzorak superaustenitnog i superdupleks čelika kemijski obrađen, u parovima se ispitivala korozijska postojanost odabranih uzoraka, kemijski obrađen uzorak superaustenitnog nehrđajućeg uronjen je u otopinu željezovog (III) klorida (FeCl_3) zajedno sa uzorkom superaustenitnog nehrđajućeg čelika koji nije obrađen nakon zavarivanja te se otopina u kojoj su uronjeni uzorci zagrijala na $50 \pm 2 \text{ }^\circ\text{C}$ (slika 43). Isto je provedeno i sa uzorcima superdupleks nehrđajućih čelika.

Slika 43. Provedba korozijskog ispitivanja u otopini željezovog (III) klorida na temperaturi od $50 \pm 2^\circ\text{C}$ prema normi ASTM G48

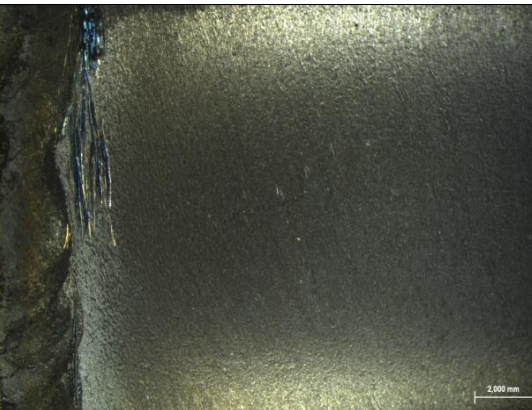
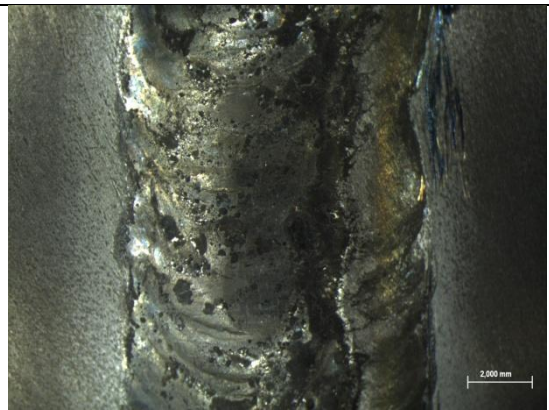
Tablica 6. Stereomikroskopske snimke superaustenitnog čelika prije korozivskog ispitivanja

Snimke uzoraka austenitnog nehrđajućeg čelika prikazane su u tablicama 6 i 7, a snimke uzoraka superdupleks nehrđajućeg čelika prikazane su tablicama 8. i 9.

Stereomikroskopskim ispitivanjima utvrđeno je da je do rupičaste korozije došlo samo u području zavora. Ni na superdupleks ni na supraustenitnom nehrđajućem čeliku nije bilo nikakvih korozijskih pojava na osnovnom materijalu. Stoga se može zaključiti kako unos topline nepovoljno djeluje na korozijsku otpornost nehrđajućeg čelika. Također vidljiva je značajno bolja korozijska postojanost kod uzoraka nehrđajućih čelika koji su kemijski obrađeni nakon zavarivanja, a osobito kod obrađenog superdupleks nehrđajućeg čelika na kojem se pojavila samo jedna jamica dok se na neobrađenom uzorku superdupleks nehrđajućeg čelika u području zavora pojavilo mnoštvo jamica koji su vidljivi u tablici 9.

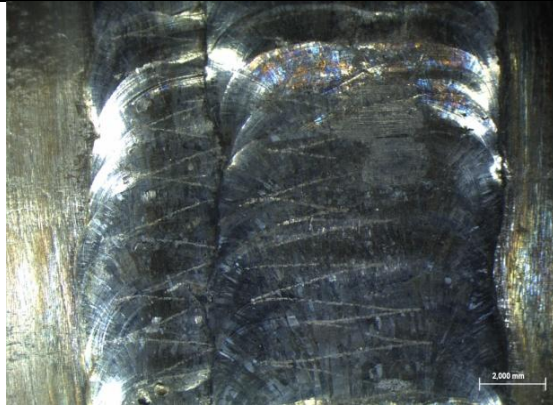
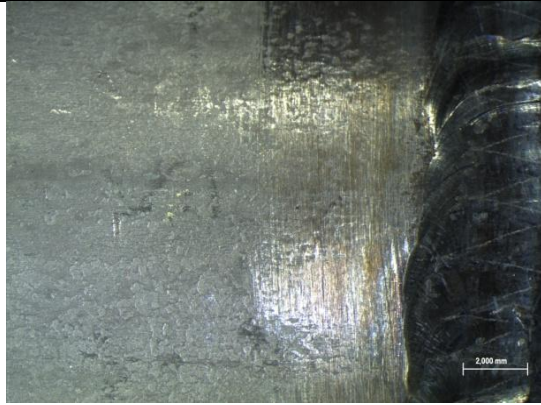
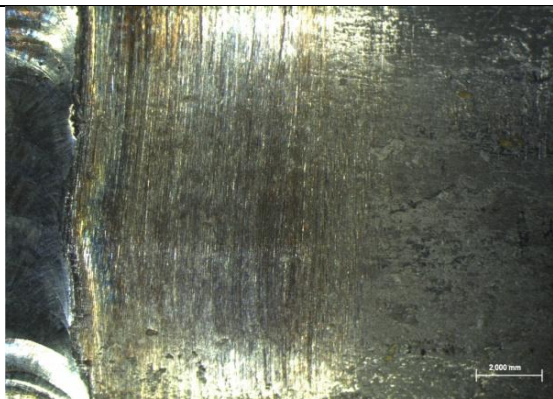
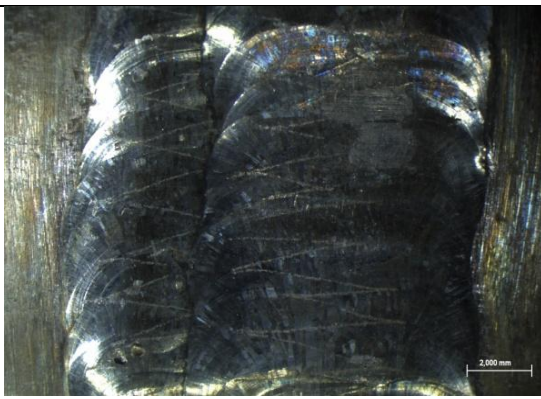
Tablica 8. Stereomikroskopske snimke uzorka superdupleks čelika prije korozijskog ispitivanja

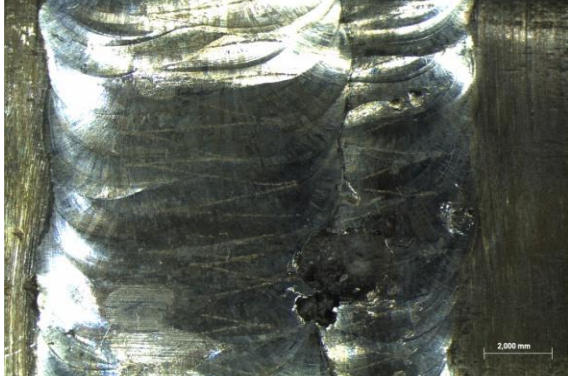
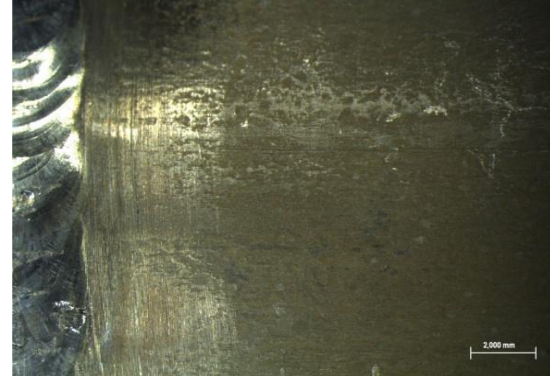
Tablica 9. Stereomikroskopske snimke uzorka superdupleks čelika nakon korozijskog ispitivanja
