# Analiza stabiliteta i opterećenja tankera u oštećenom stanju

**Master's thesis / Diplomski rad**

# **DIPLOMSKI RAD**

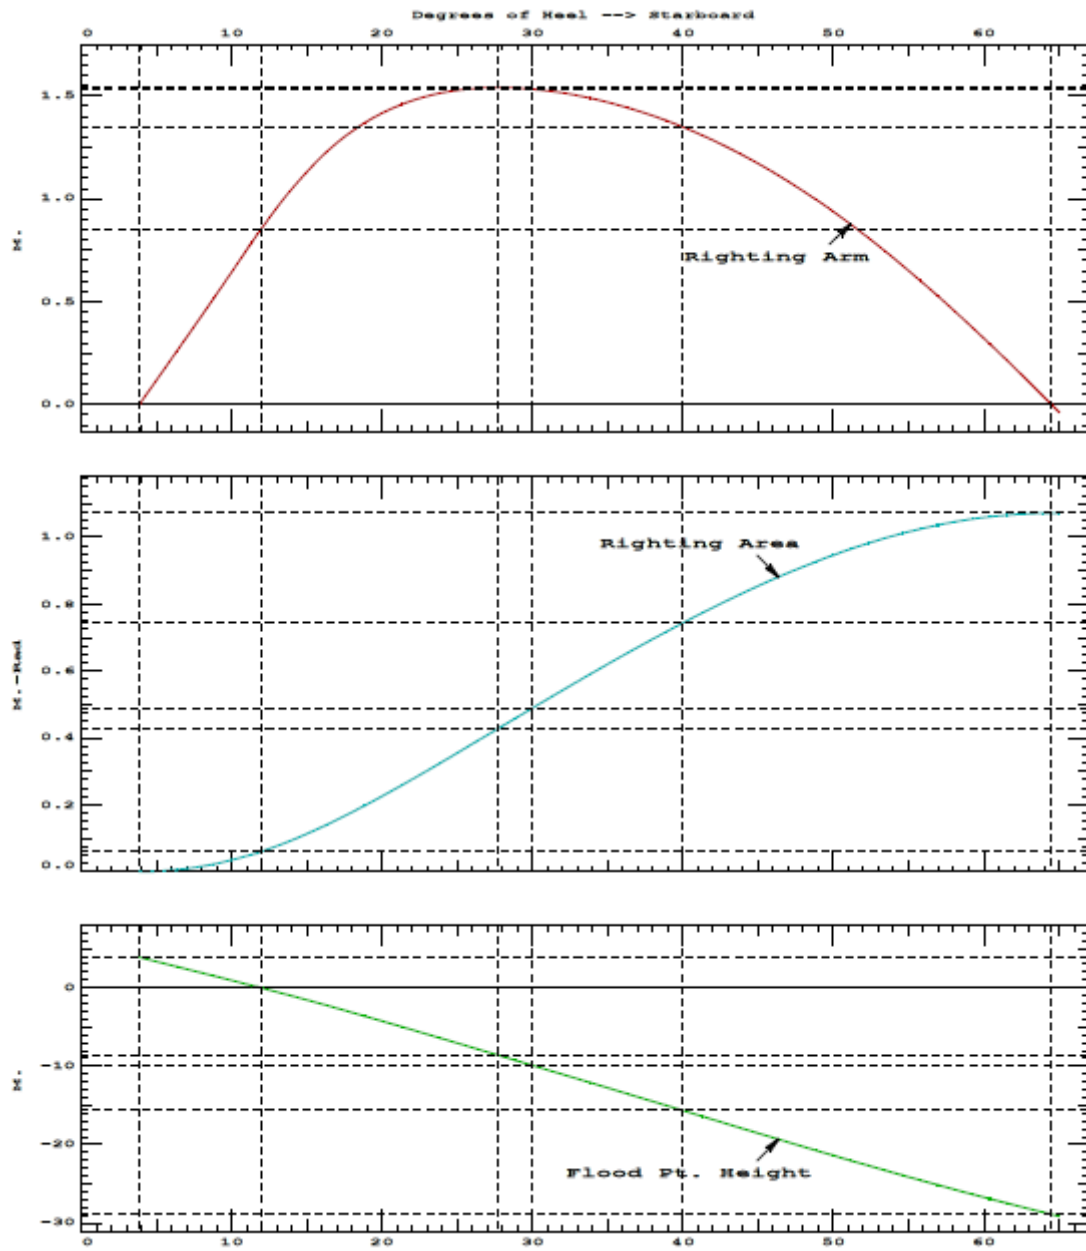
Critical Point-----		LCP-----TCP-----VCP		
(1) Air pipe WB2.s	FLOOD	224.370f	21.500s	23.860

Slika 23. Krivulje stabiliteta za Oštećeno stanje 3
