# **Analiza stabiliteta i opterećenja tankera u oštećenom stanju**

**Master's thesis / Diplomski rad**

# DIPLOMSKI RAD

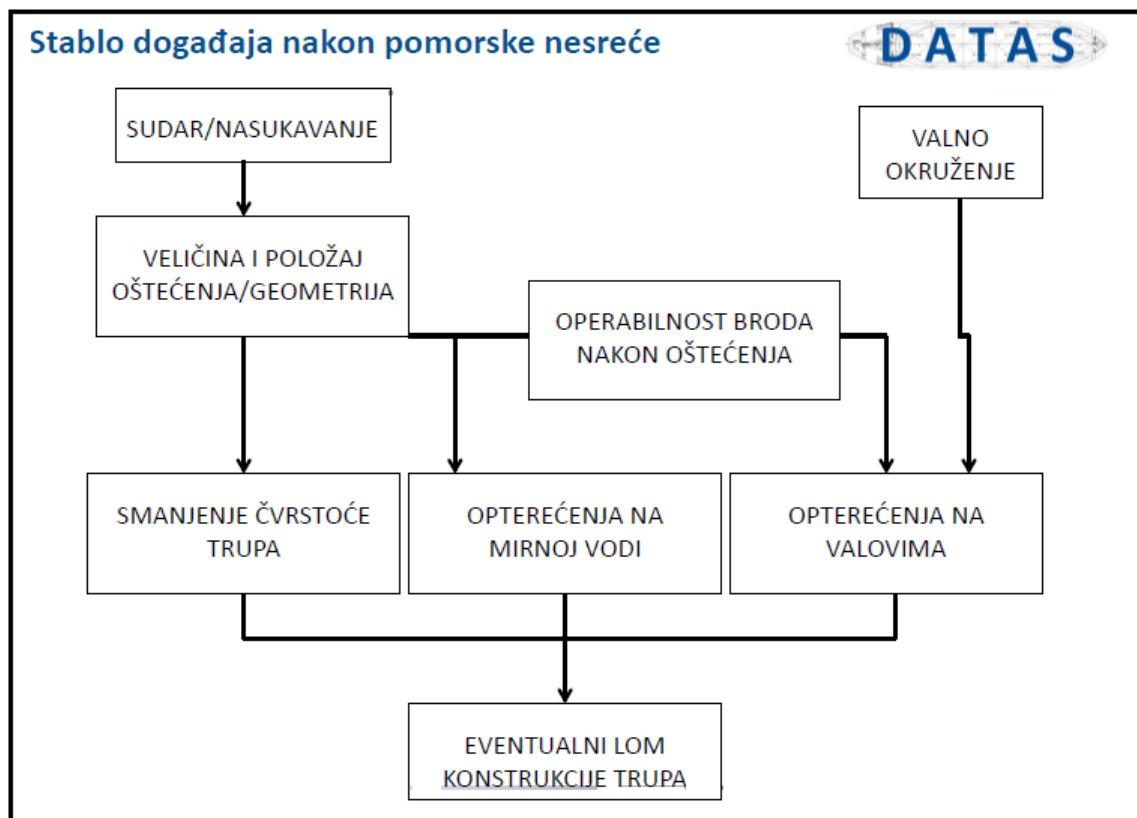
Slika 3. Stablo događaja nakon pomorske nesreće [4]

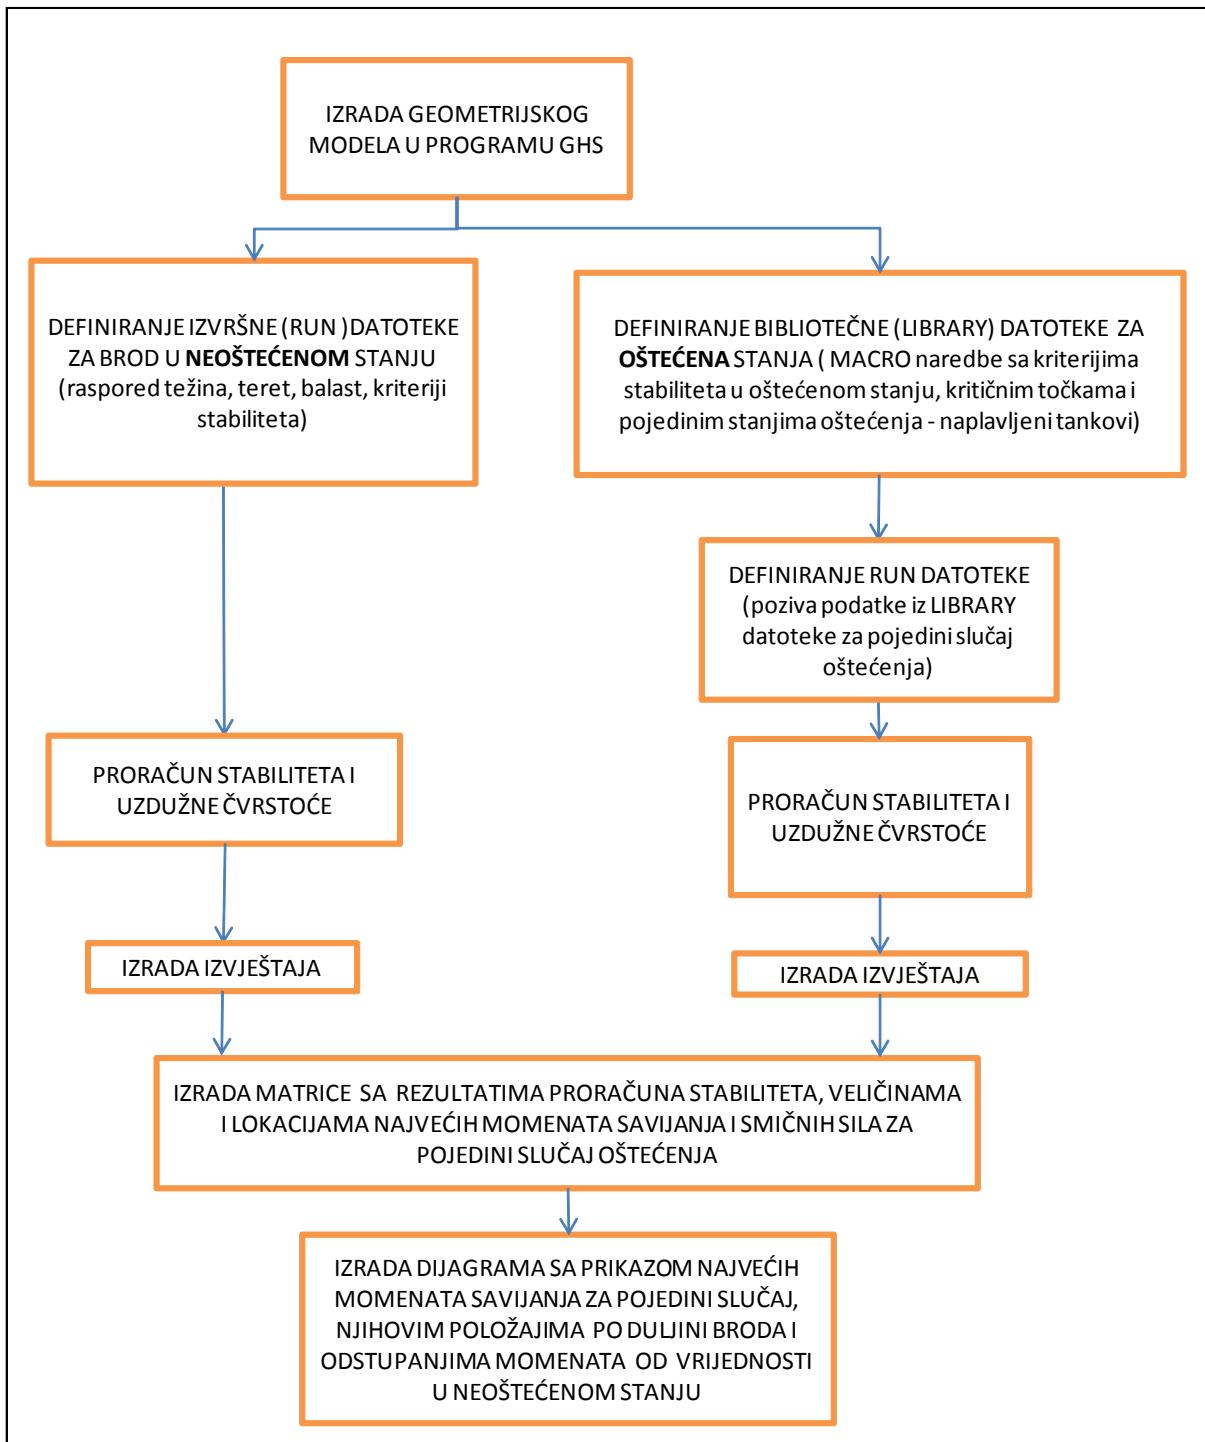
Slika 4. Dijagram toka proračuna

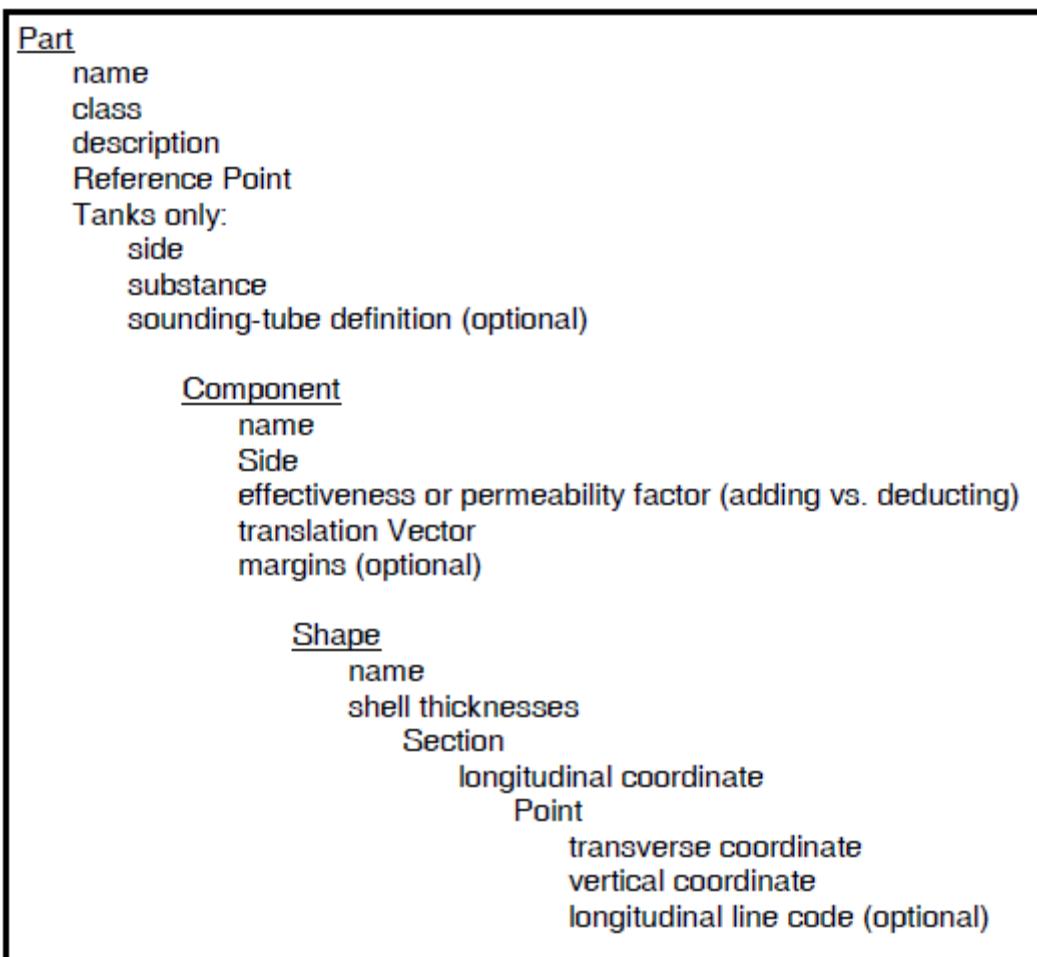
**Slika 5. Hjerarhija geometrijskog modela**

Za proračune stabiliteta i uzdužne čvrstoće korišten je programski paket GHS (General Hydrostatics) [7]. GHS koristi geometrijski model broda koji uključuje sve tankove i prostore kao i sve elemente nadgrađa izložene vjetru. Geometrijski model je pohranjen u datoteci koja se naziva geometrijska datoteka (Geometry File) i ima ekstenziju GF. Budući da se svi proračuni zasnivaju na geometriji, prvi korak svakog projekta je izrada geometrijskog modela.

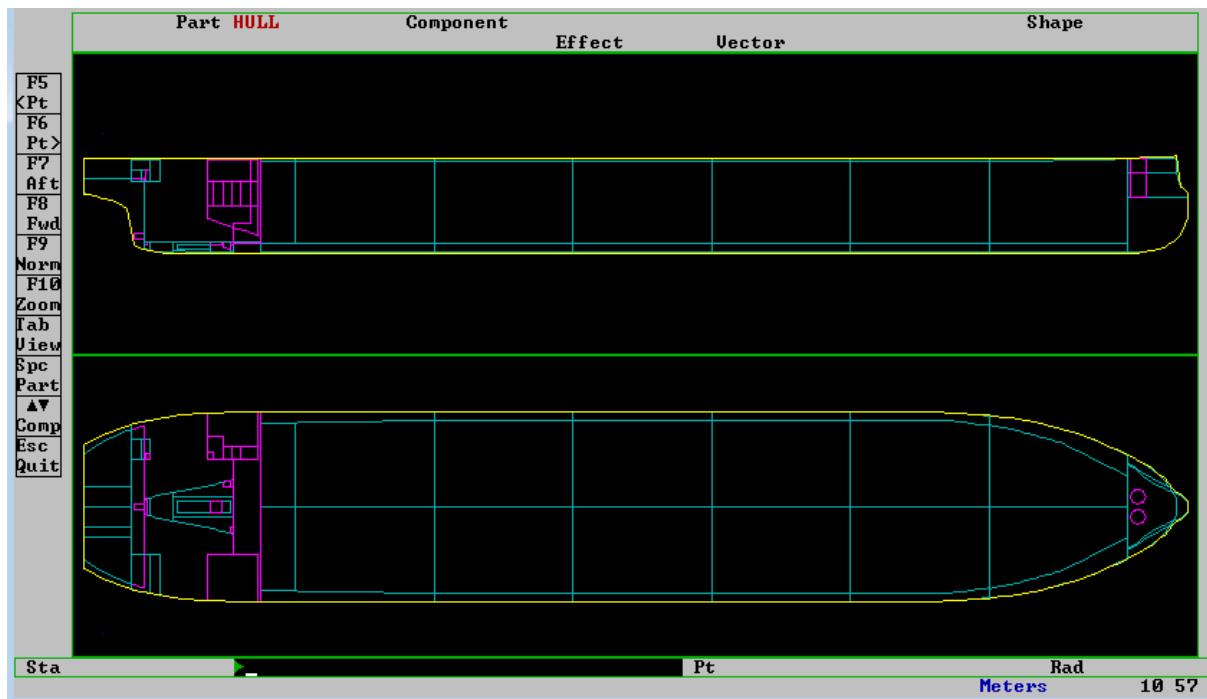
Slika 6. Geometrijski model tankera u programu GHS

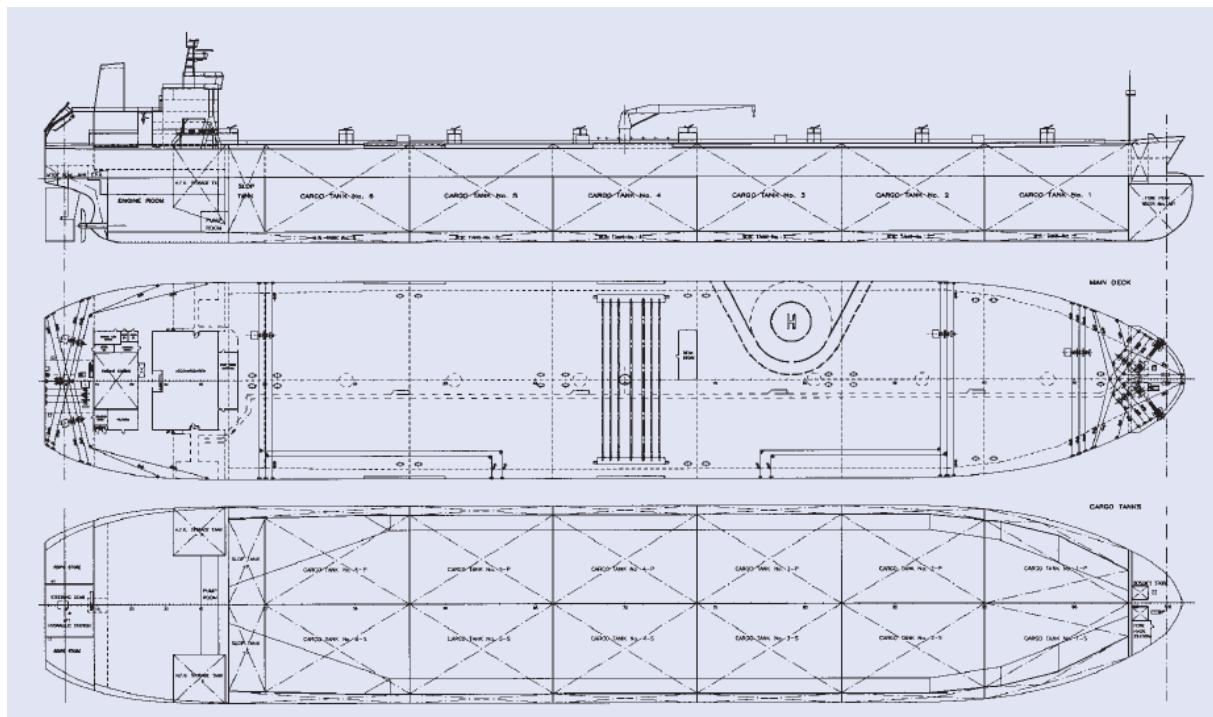
**Slika 9. Generalni plan tankera [9]**

Duljina preko svega	281.20 m
Duljina između okomica	270.00 m
Širina	48.20 m
Visina	23.00 m
Projektni gaz	16.00 m
Najveći gaz	17.10 m
Nosivost pri najvećem gazu	166 447 t

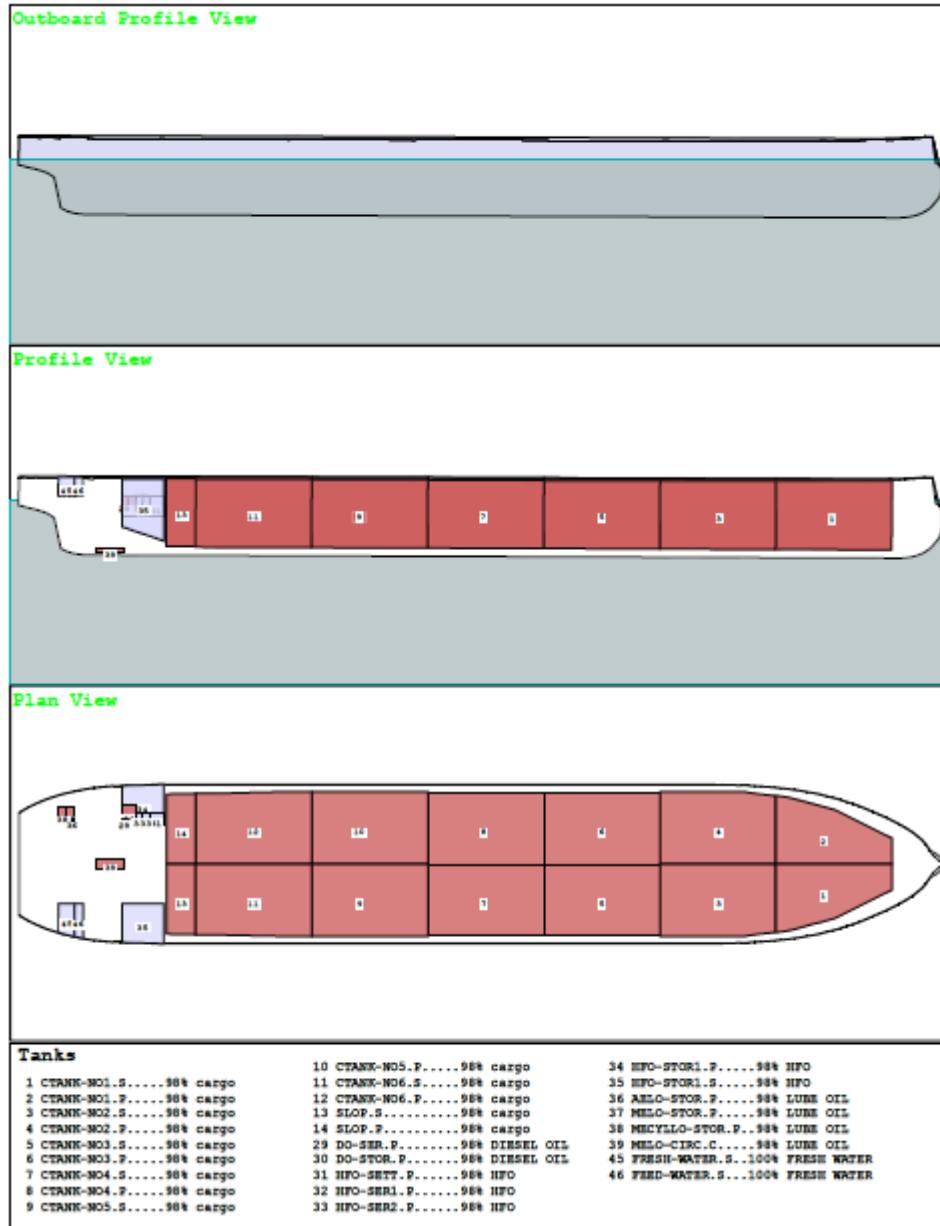
CONDITION: HOMOGENEOUS LOADED SHIP & 100% STORES

T = 17.10 [m]

Slika 10. Tanker u neoštećenom stanju

Proračuni su provedeni za brod na najvećem dopuštenom gazu u neoštećenom stanju te za 21 različiti slučaj oštećenja. Svako stanje prikazano je iz tri različita pogleda: pogled sa strane izvana, pogled sa strane uz prikaz tankova te pogled odozgo. Tankovi tereta u kojima je nafta prikazani su crvenom bojom, a naplavljeni tankovi su zelenkasto-plave boje, kao i okolno more. U prvom stanju oštećenja napavljen je pramčani dio broda uključujući oba teretna tanka CTANK-NO1 kao i balastne tankove WBTANK-NO1 na oba boka. Oštećeno stanje 2 također uključuje oštećenje pramca, uz oštećivanje tankova samo na jednom boku; tanka tereta CTANK-NO1-S. i WBTANK-NO1.-S. U stanjima oštećenja 3-7 oštećena su dva uzastopna tanka tereta i balasta na jednom boku, pomicući se od pramca prema krmi, kao npr. u slučaju 3 gdje su oštećeni tankovi tereta CTANK-NO1.S i CTANK-NO2.S te balastni tankovi WBTANK-NO1.S i WBTANK-NO2.S. Stanja 8 i 9 kao i 17, 18 i 19 odnose se na krmeni dio broda pri čemu je uzeto u obzir oštećivanje slop tankova, strojarnice te pumpne stanice. 10. i 11. stanje oštećenja daju uvid u još dva moguća slučaja oštećenja pramčanog dijela. Od 13. do 16. stanja razmatrano je oštećivanje po dva uzastopna tanka tereta i balasta na oba boka, kao npr. u stanju 13. gdje su naplavljena oba tanka CTANK-NO1 i CTANK-NO2 te oba balastna tanka WBTANK-NO1 i WBTANK-NO2. Zadnja 2 stanja oštećenja, 20 i 21, prikazuju oštećivanje dna pri čemu su naplavljeni balastni tankovi WBTANK-NO1-WBTANK-NO5 na jednom, a zatim na oba boka. Rezultati proračuna stabiliteta uspoređeni su sa kriterijima za stabilitet u oštećenom stanju klasifikacijskog društva Bureau Veritas. Određene su i kritične točke koje ne smiju doći ispod razine vodne linije kako bi se spriječilo naplavljivanje. Izrađeni su karakteristični dijagrami stabiliteta i uzdužne čvrstoće. Dijagramima su prikazane najveće vrijednosti momenata savijanja za pojedina stanja, njihovi položaji po duljini broda te odstupanja od vrijednosti najvećeg momenta za tanker u neoštećenom stanju. Odabrana su i tri kritična stanja za koja se balastiranjem pokušalo smanjiti iznos najvećeg momenta savijanja. U ovom poglavlju prikazani su rezultati proračuna za tanker u neoštećenom stanju te za Oštećeno stanje 1 dok su rezultati proračuna za ostala stanja oštećenja dana u prilogu.

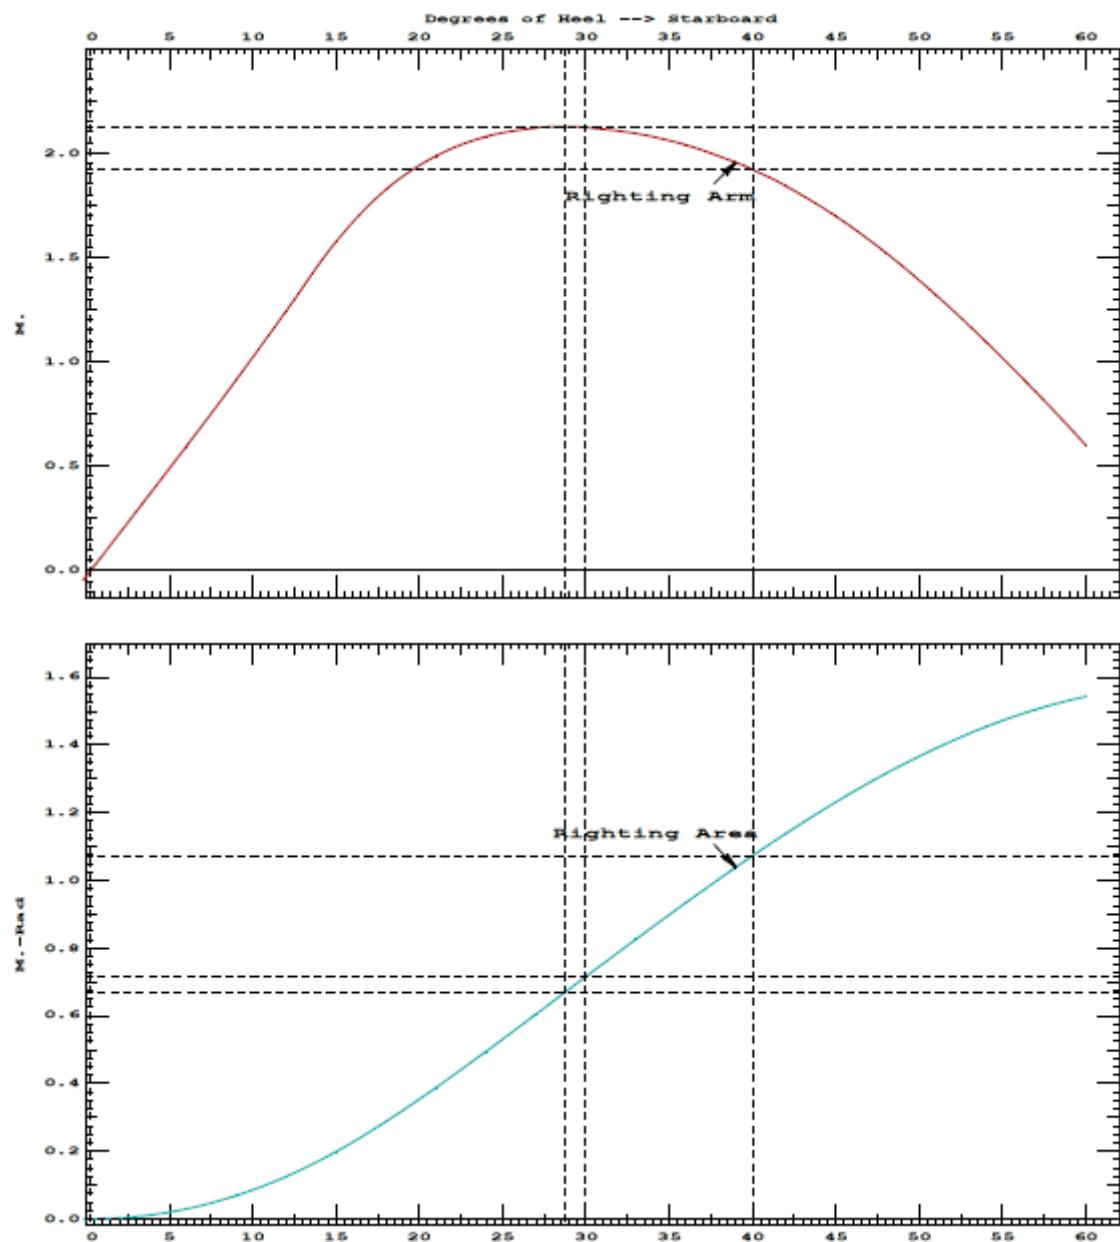
Slika 11. Krivulje stabiliteta za neoštećeno stanje

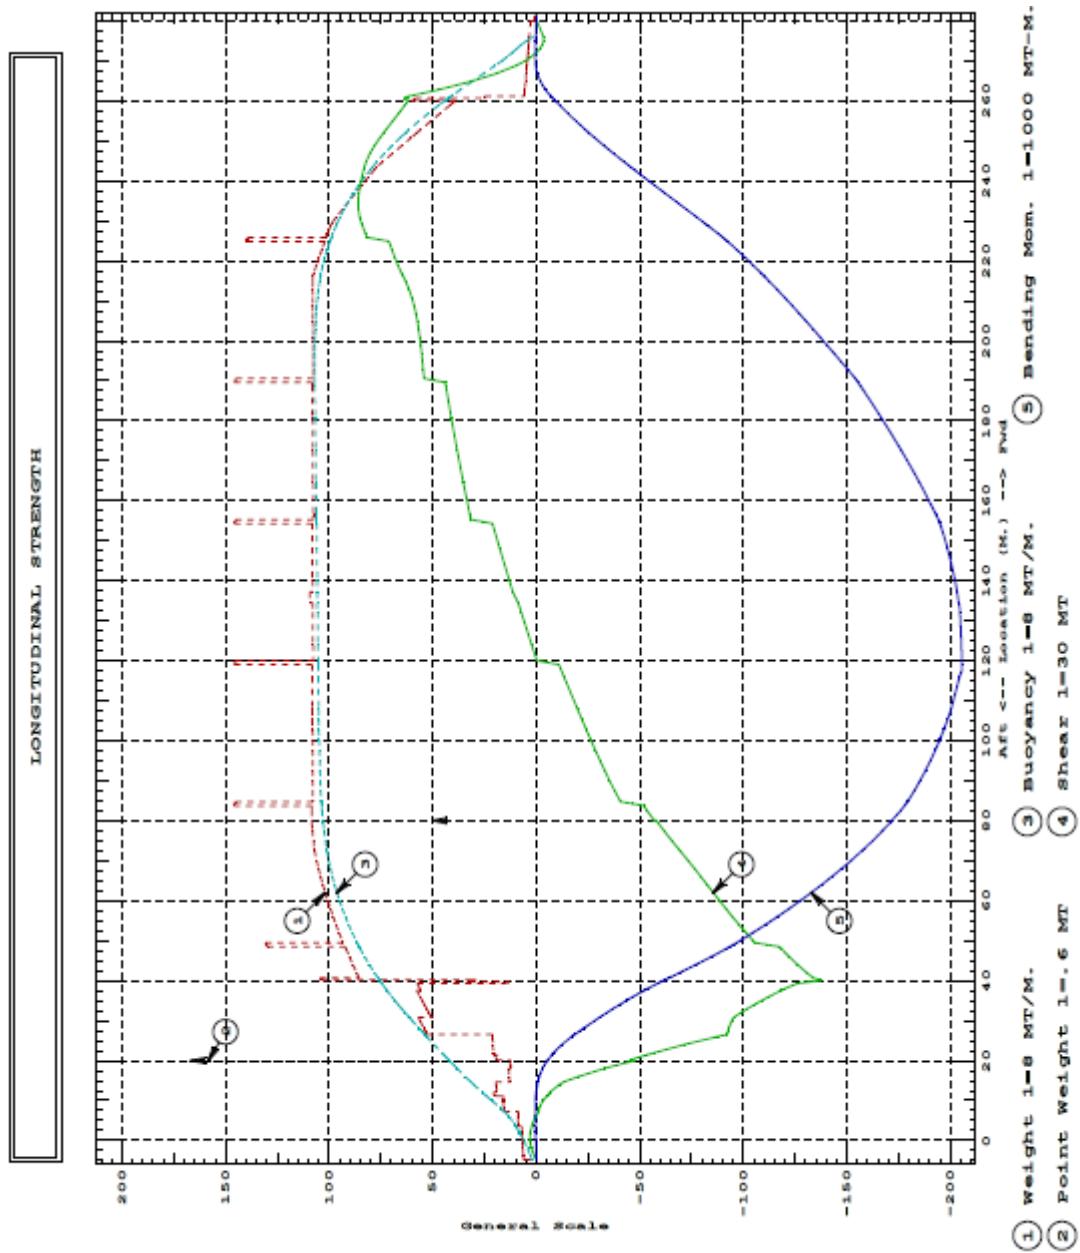
Largest Shear:	-4,123.1 MT	at 40.150f
Largest Bending Moment:	-205,604 MT·m	at 120.030f (Sagging)

**Slika 12. Karakteristike uzdužne čvrstoće za neoštećeno stanje**

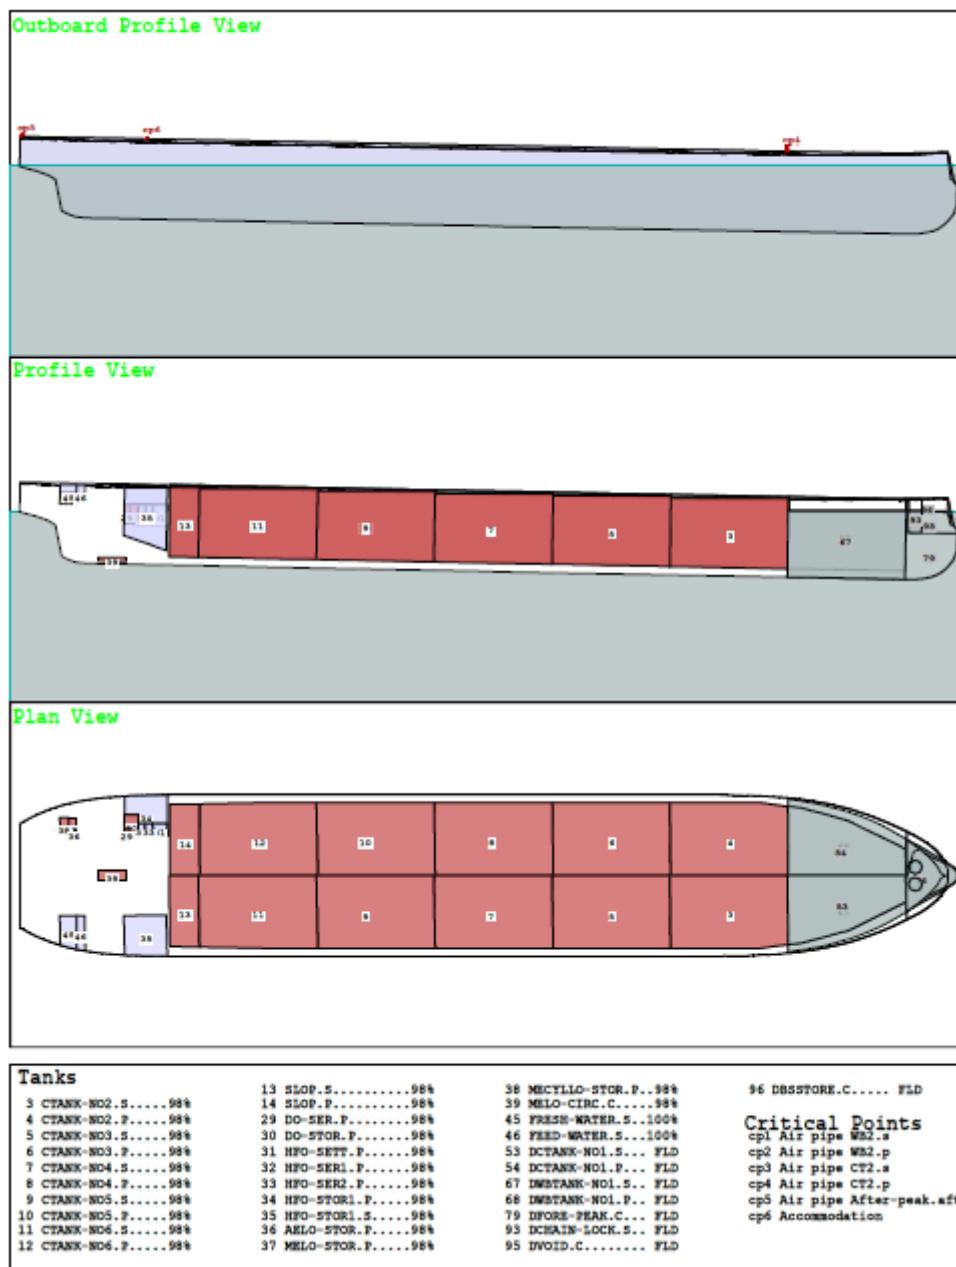
DAMAGE CONDITION 1.: HOMOGENOUS LOADED, T=17.1 m, 100% STORES

FLOODED: FOREPEAK , BOSUN'S STORE, CHAIN-LOCK,

VOID, CT1, WB1

Slika 13. Naplavljeni tankovi u Oštećenom stanju 1

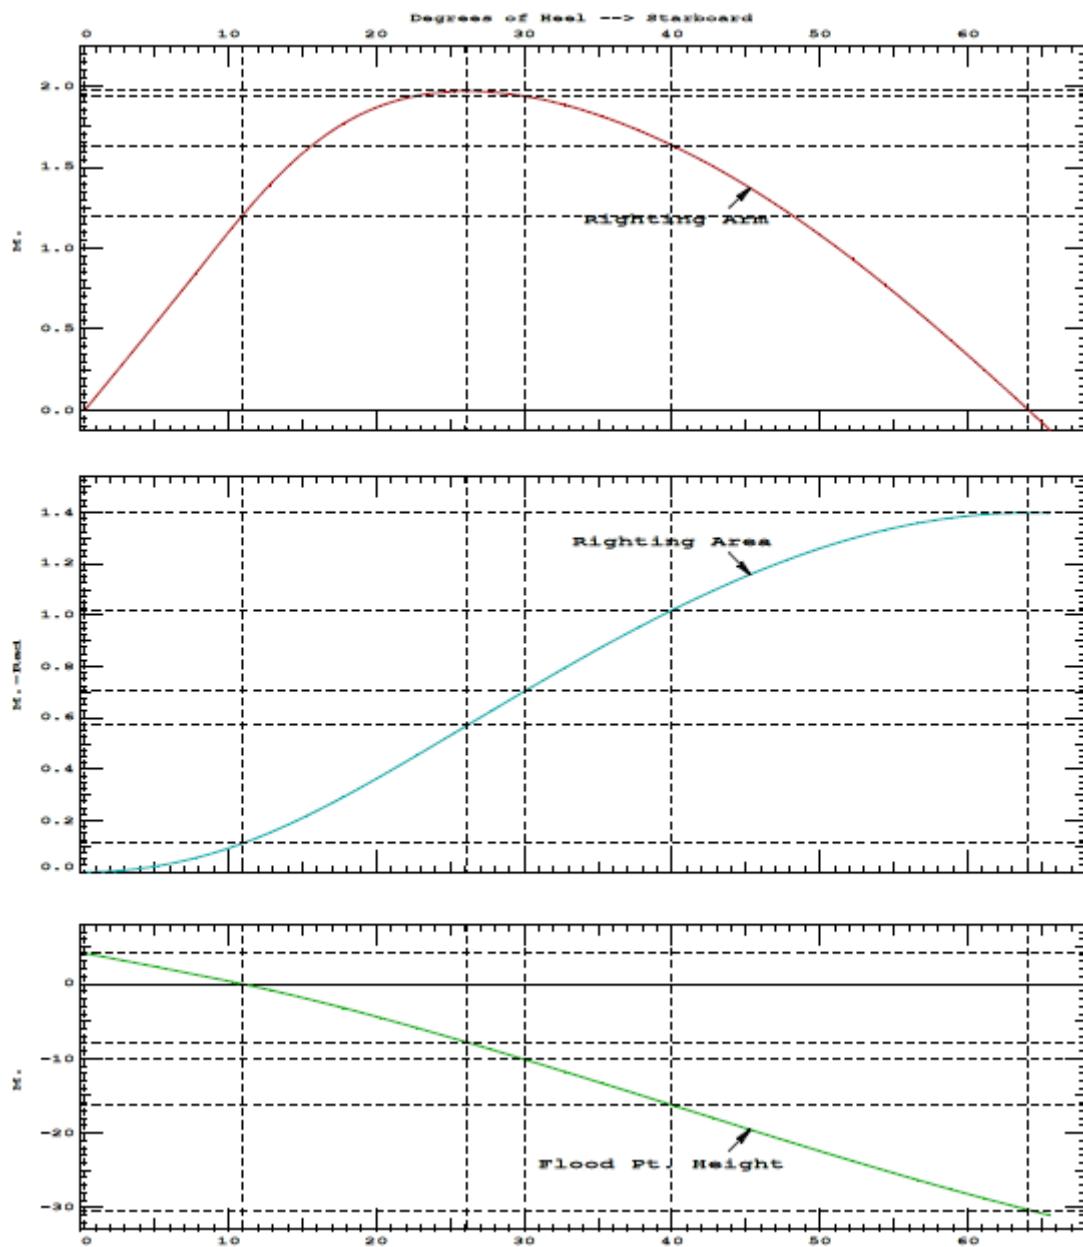
HYDROSTATIC PROPERTIES with FLOODING							
Trim: Fwd 5.22/270.00, Heel: Stbd 0.28 deg., VCG = 13.320							
LCF	Displacement	Buoyancy-Ctr.	Weight/	Moment/			
			Draft----Weight(MT)----LCB-----VCB-----cm-----LCF---cm trim----GML-----GMT				
17.505	170,707.64	130.235f	9.194	108.84	116.335f	1630.58	257.90
Distances in METERS.-----Specific Gravity = 1.025.-----Moment in m.-MT.							
Trim is per 270.00m.							
Draft is from Baseline.				True Free Surface included.			
Critical Point-----LCP-----TCP-----VCP							
(1) Air pipe WB2.s				FLOOD	224.370f	21.500s	23.860

Slika 14. Krivulje stabiliteta za Oštećeno stanje 1

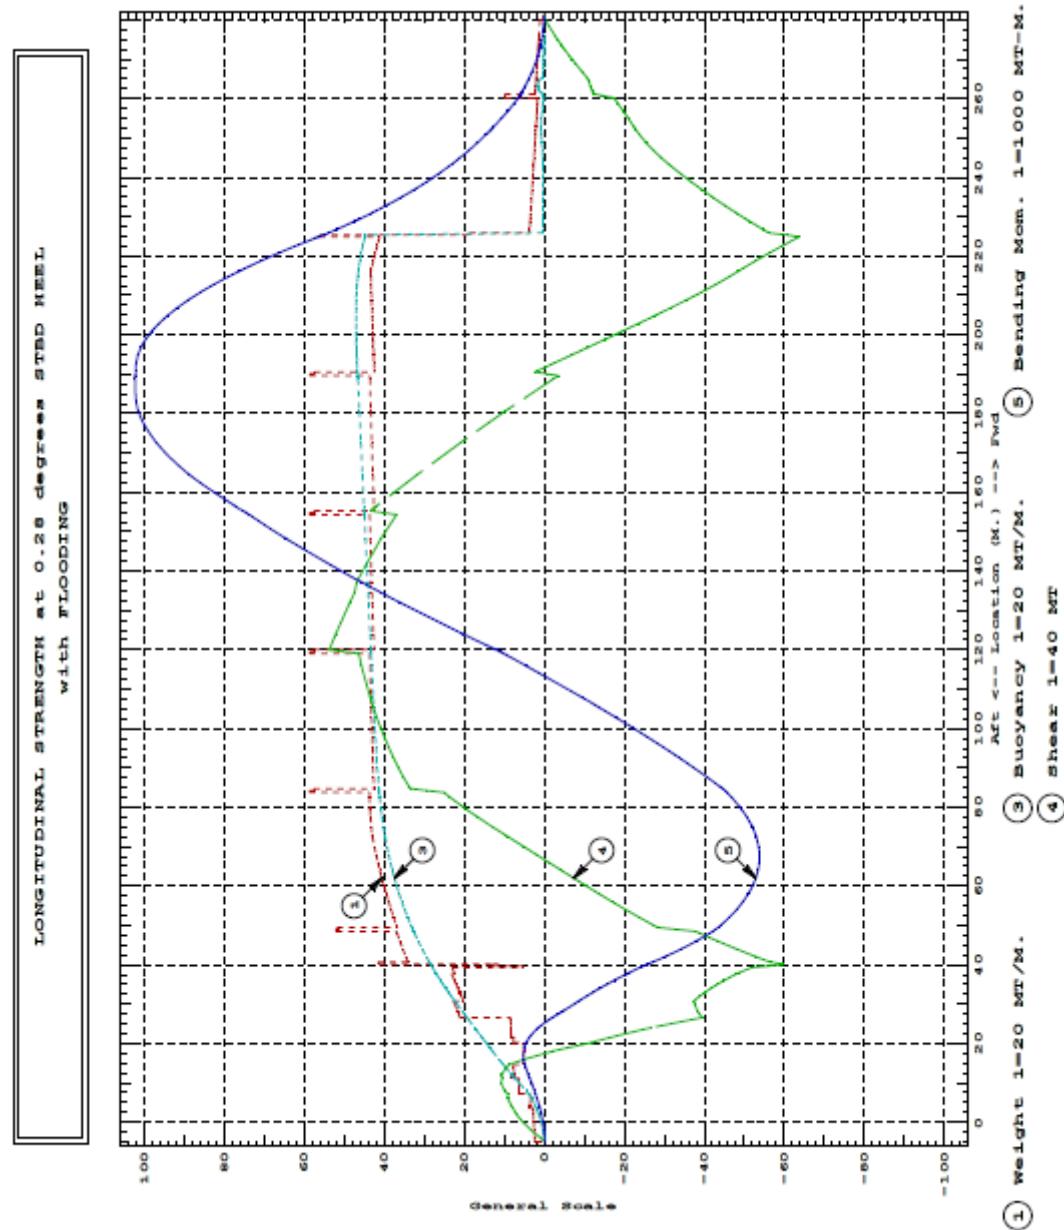
Largest Shear:	-2,544.0 MT	at 224.870f
Largest Bending Moment:	102,383 MT·m	at 188.800f (Hogging)

**Slika 15. Karakteristike uzdužne čvrstoće za Oštećeno stanje 1**

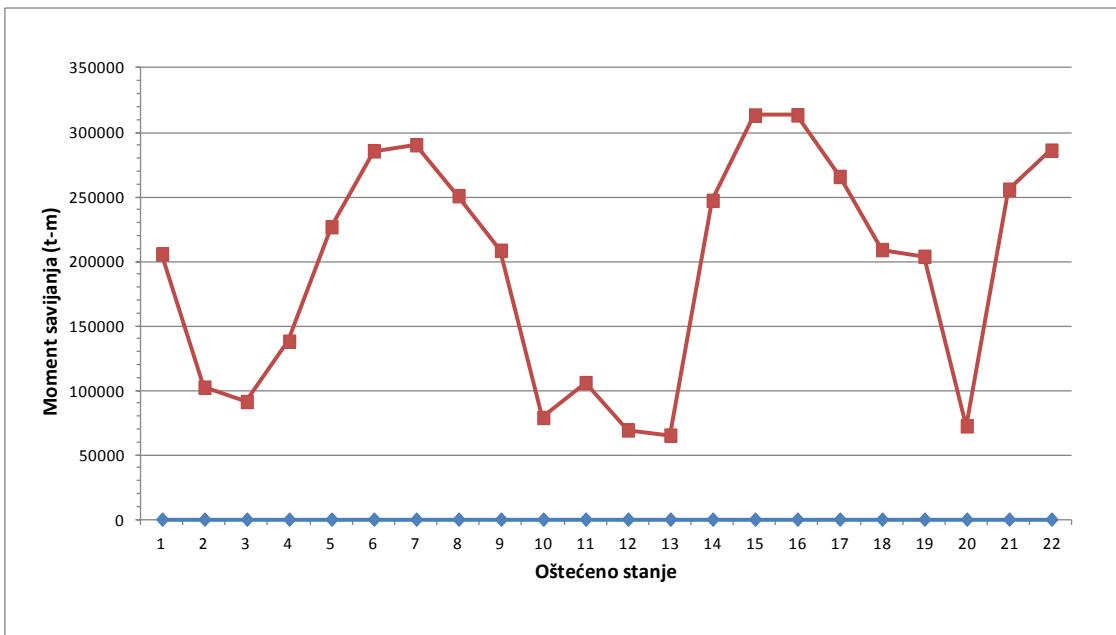
Slika 16. Najveći moment savijanja za pojedino stanje oštećenja

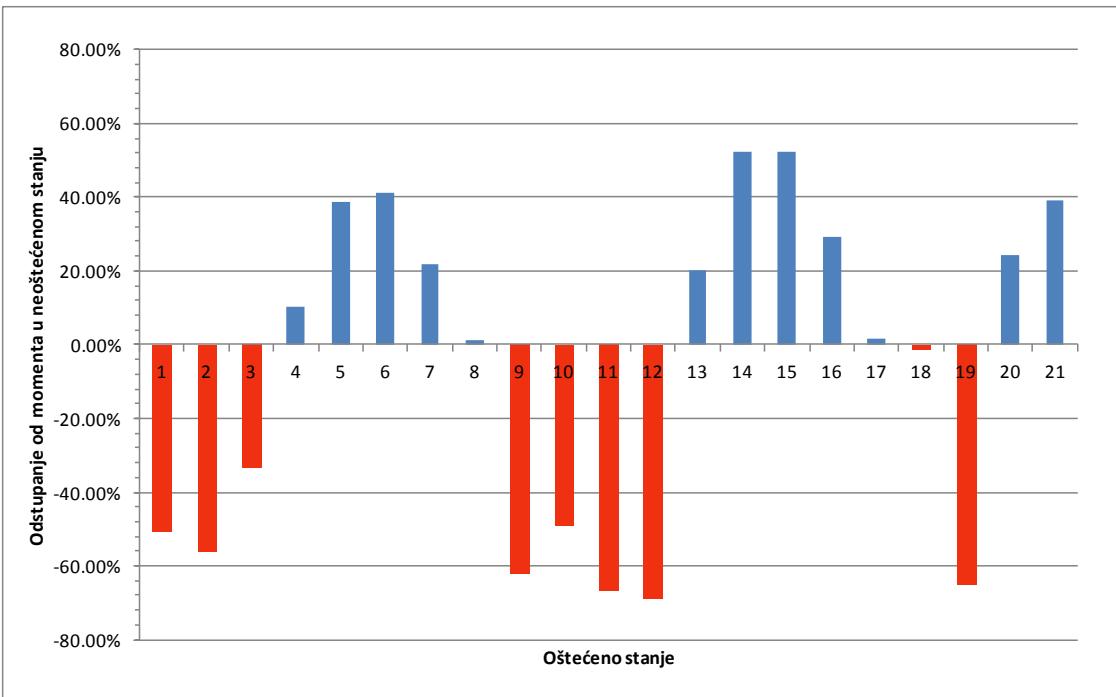
Slika 17. Odstupanje najvećih momenta savijanja u odnosu na neoštećeno stanje

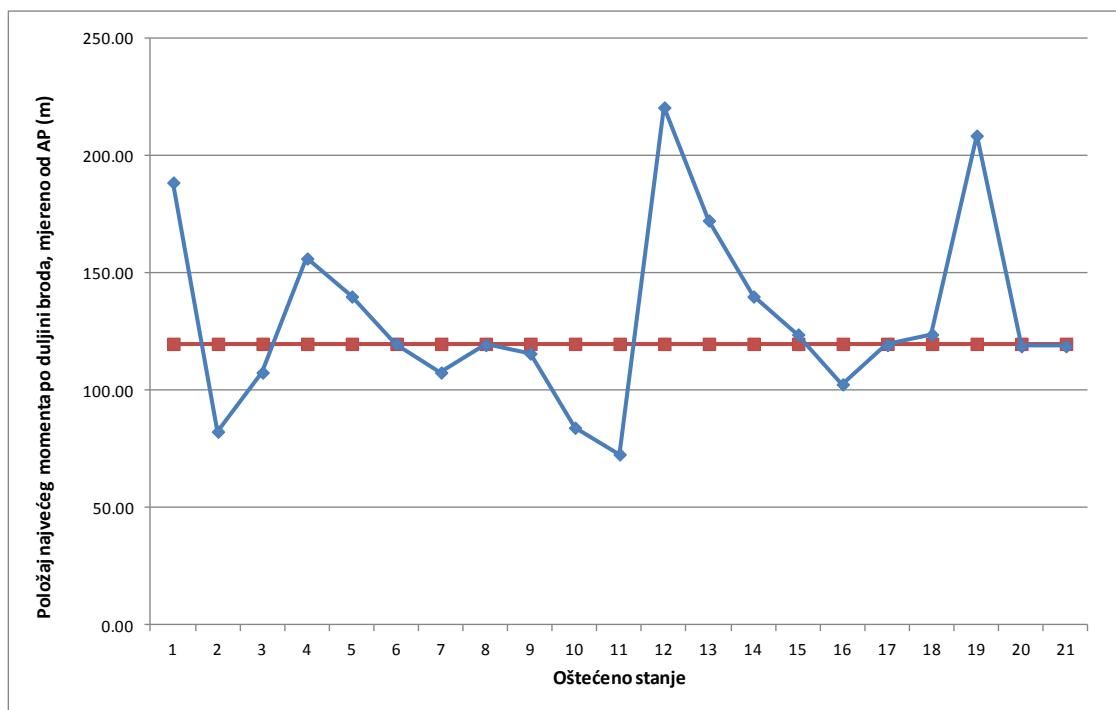
Slika 18. Položaj najvećeg momenta savijanja po duljini broda

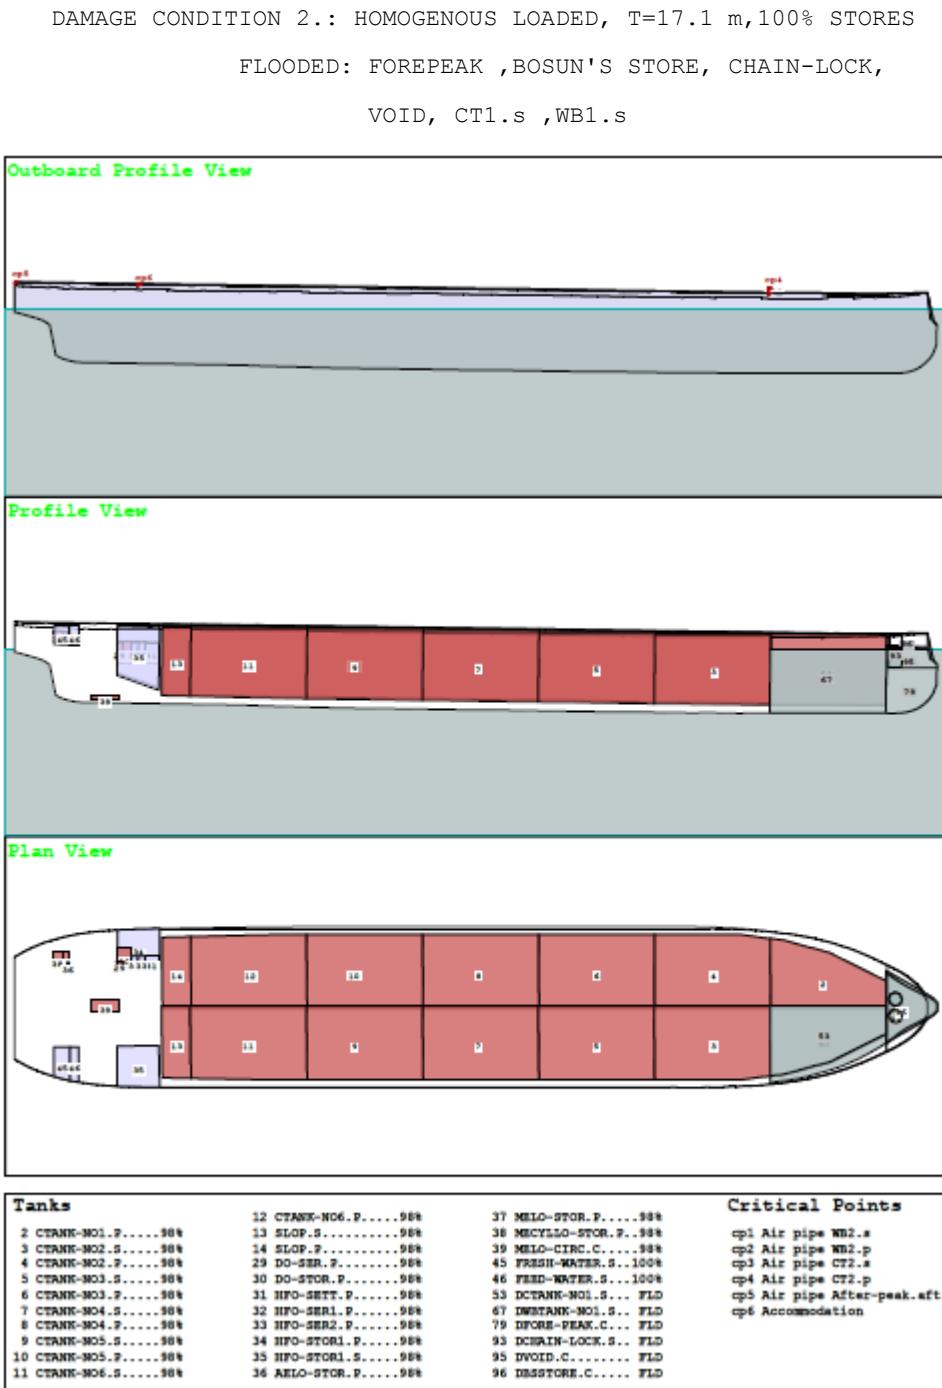
Slika 19. Naplavljeni tankovi u Oštećenom stanju 2

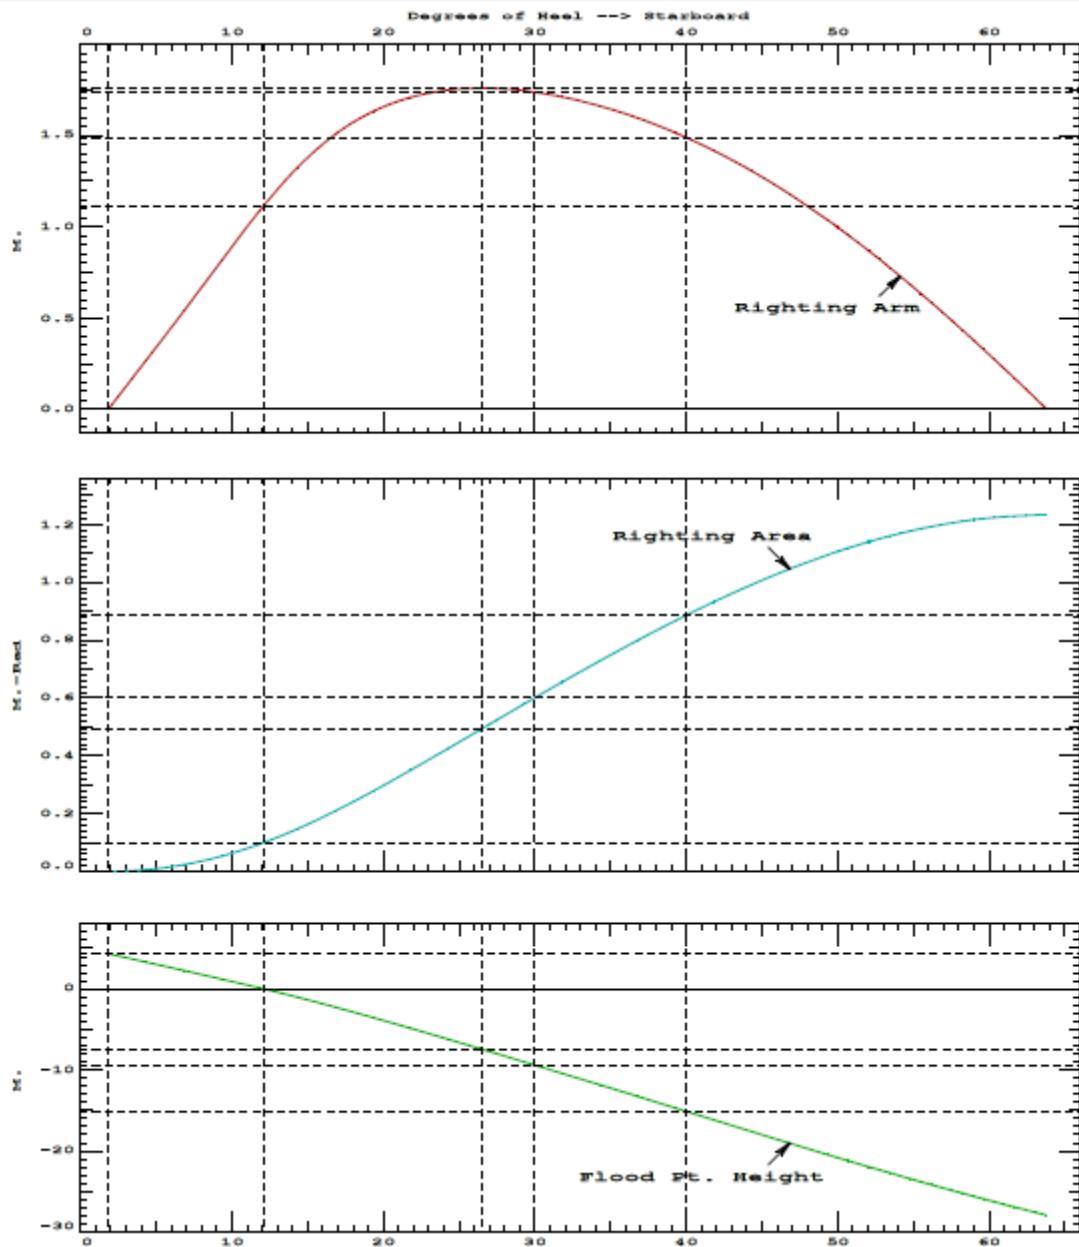
Slika 20. Karakteristike stabiliteta za oštećeno stanje 2

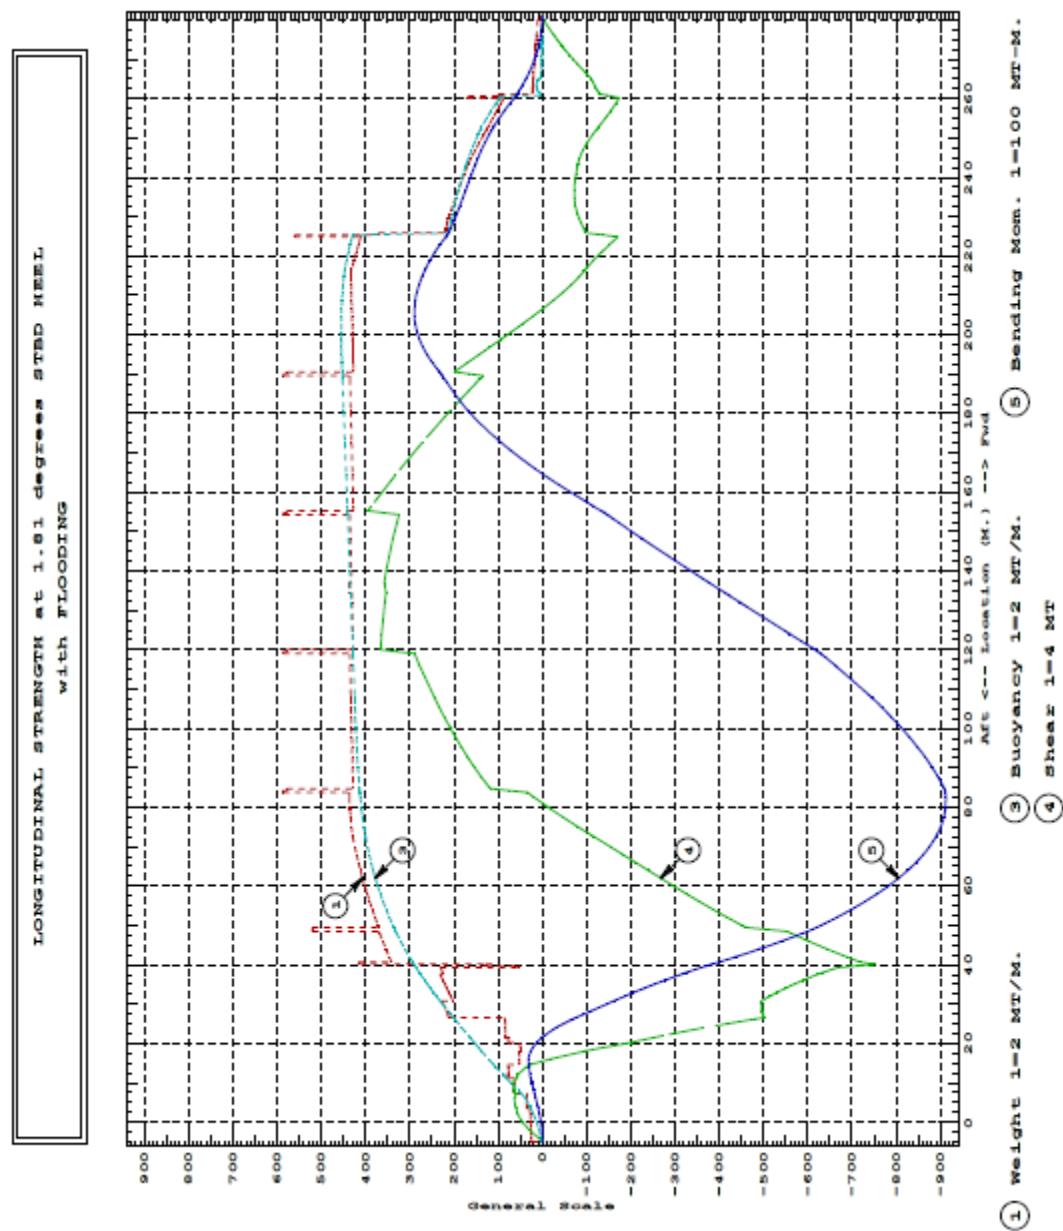
Largest Shear:	-2,999.4 MT	at 40.150f
Largest Bending Moment:	-91,226 MT·m	at 82.600f (Sagging)

**Slika 21. Karakteristike uzdužne čvrstoće za Oštećeno stanje 2**

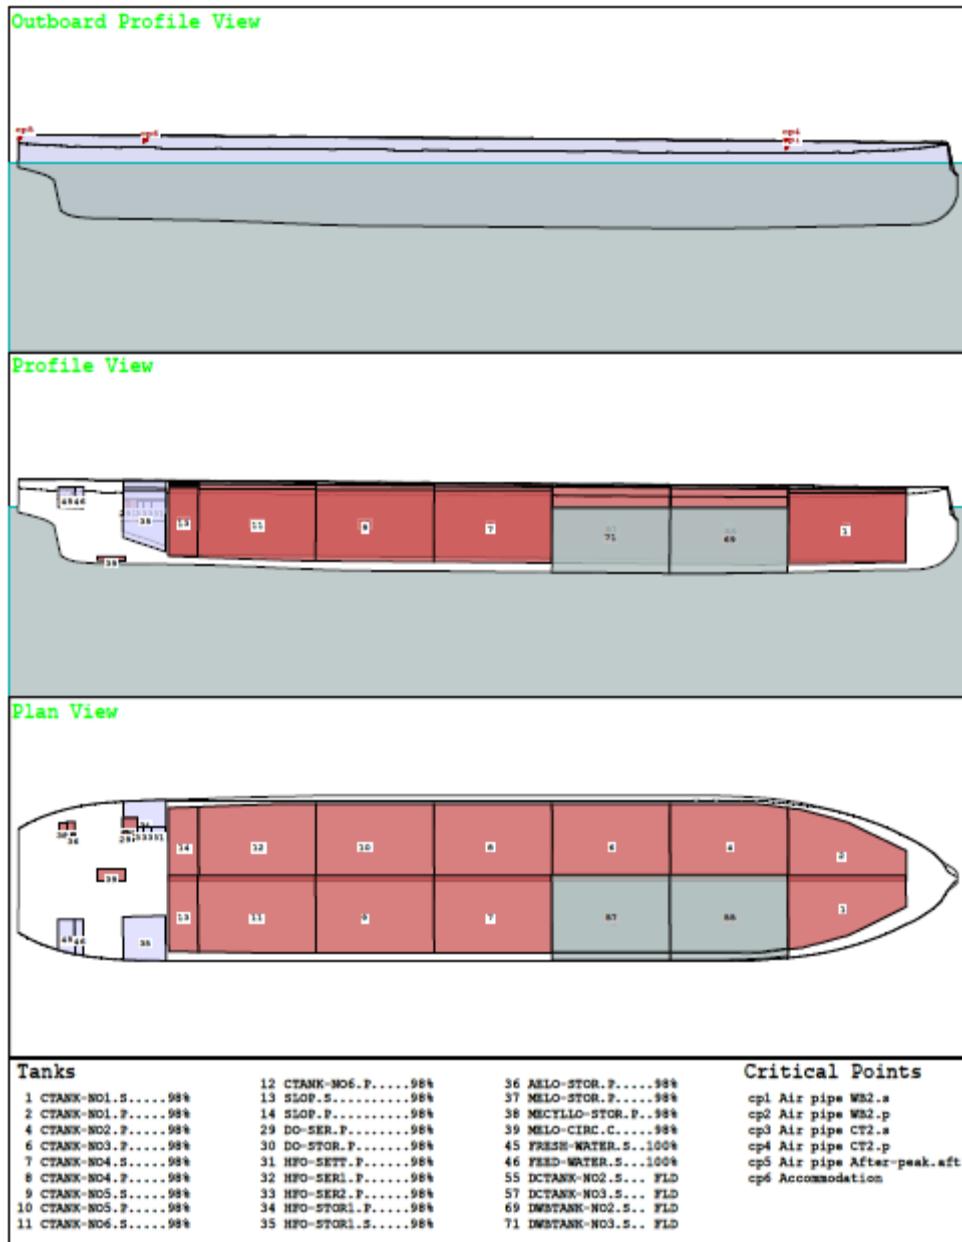
FLOODED: CT1.s , WB1.s, CT2.s, WB2.s

Slika 22. Naplavljeni tankovi u Oštećenom stanju 3
