# **Analiza stabiliteta i opterećenja tankera u oštećenom stanju**

**Master's thesis / Diplomski rad**

# DIPLOMSKI RAD

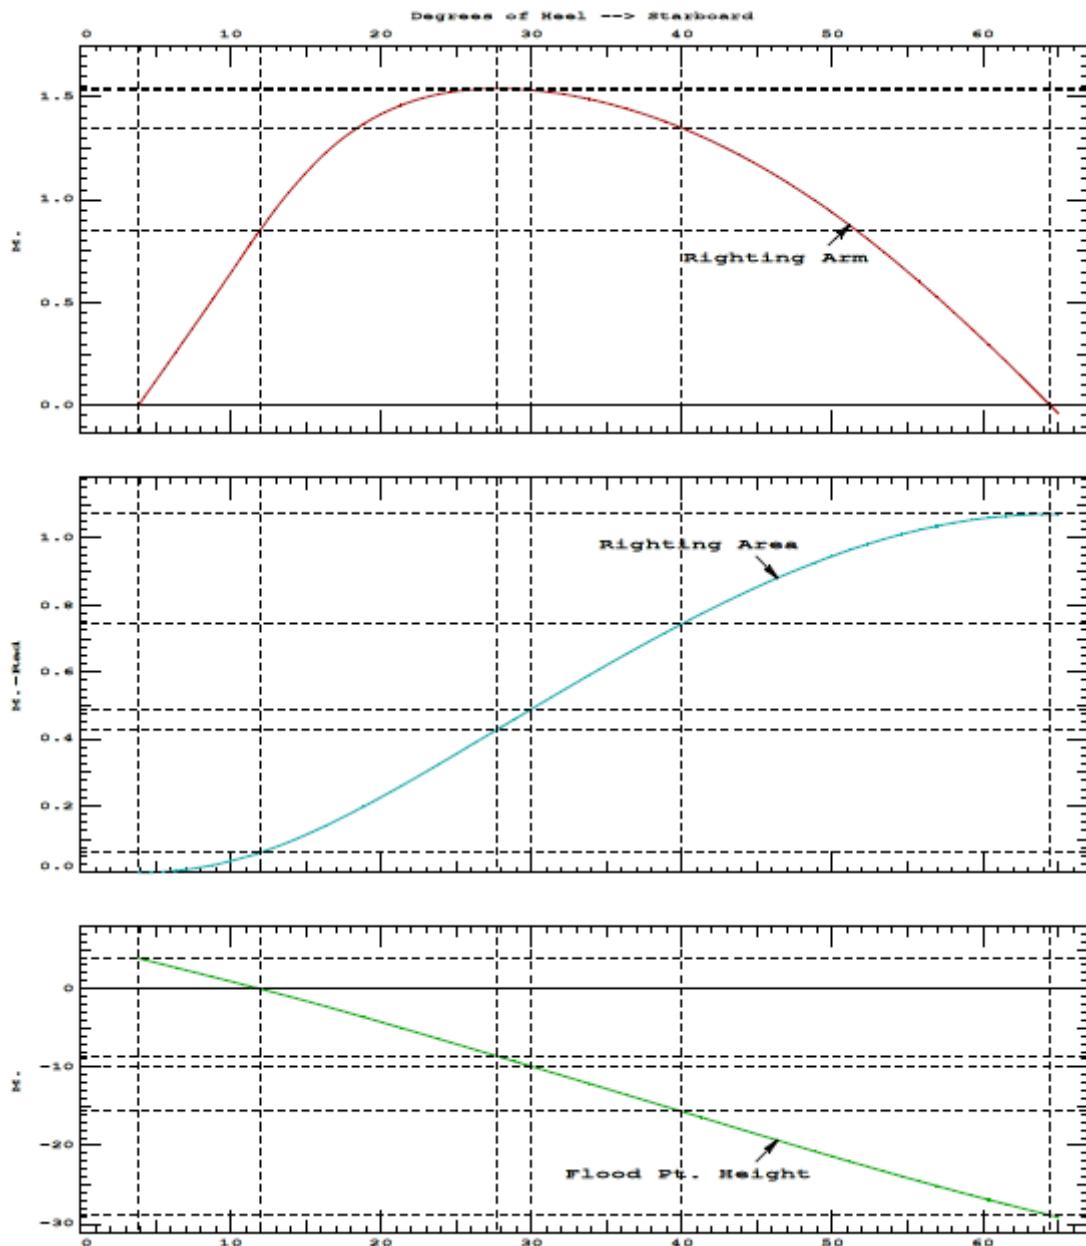
Slika 23. Krivulje stabiliteta za Oštećeno stanje 3

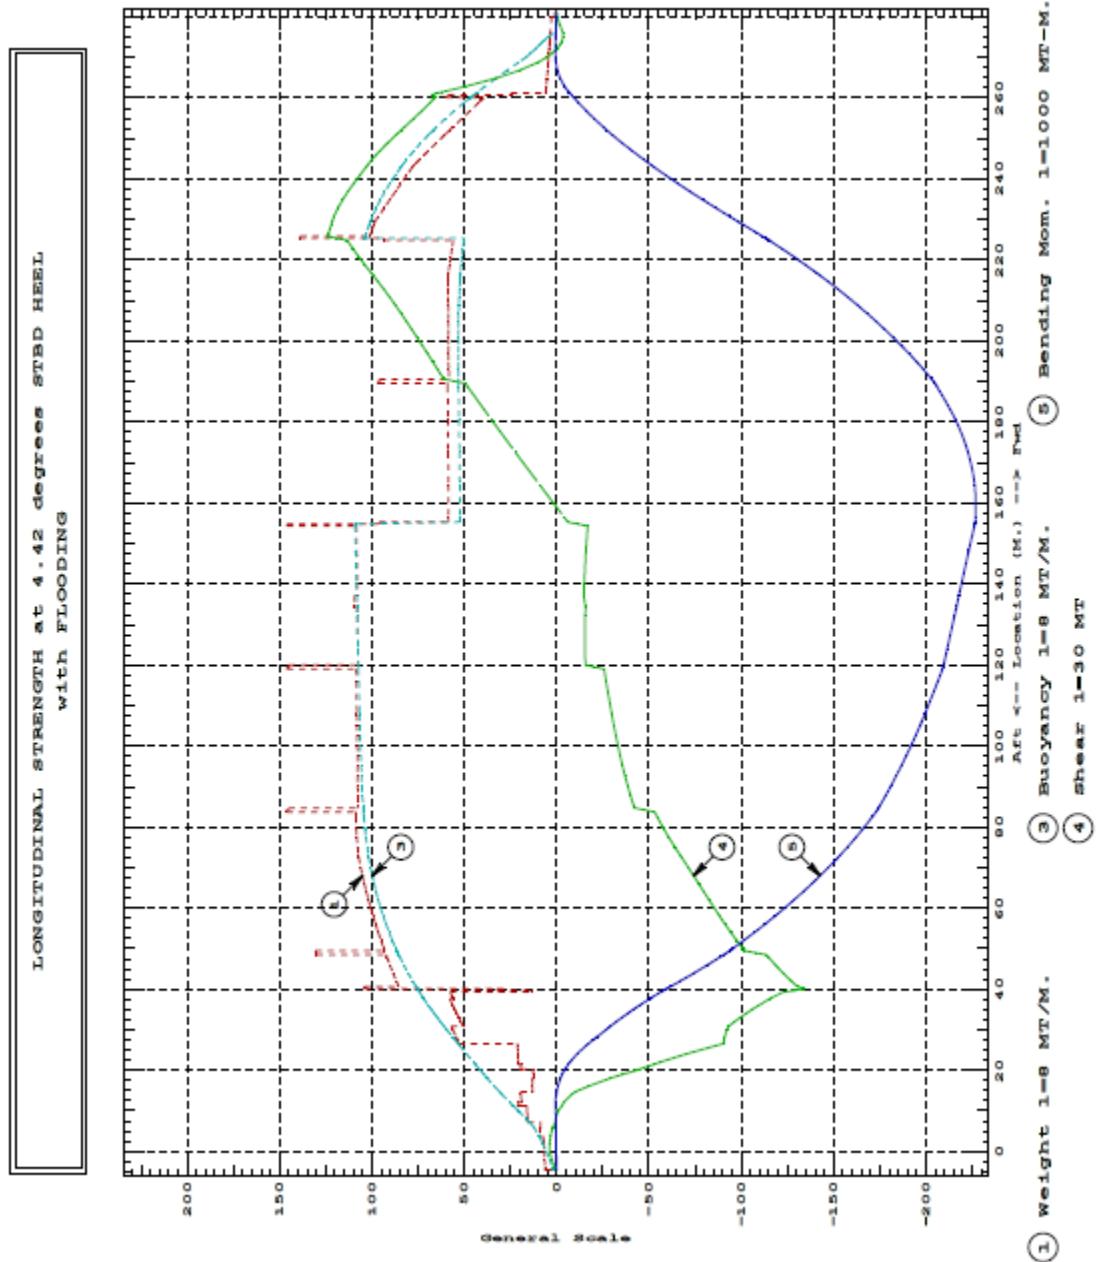
Largest Shear:	-3,528.8 MT	at 40.150f
Largest Bending Moment:	-137,991 MT-m	at 107.800f (Sagging)

**Slika 24. Karakteristike uzdužne čvrstoće za Oštećeno stanje 3**

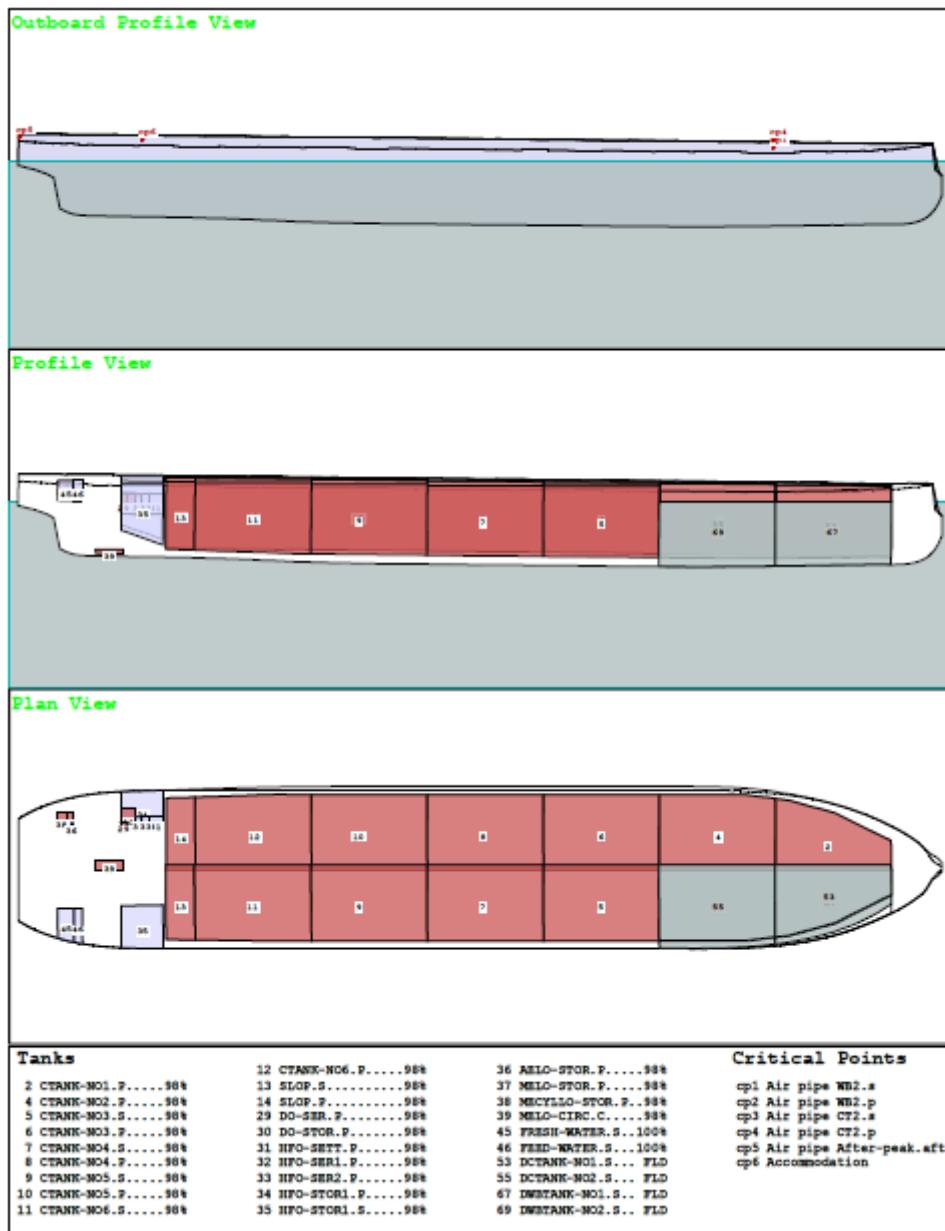
FLOODED: CT2.s, WB2.s, CT3.s, WB3.s

Slika 25. Naplavljeni tankovi u Oštećenom stanju 4

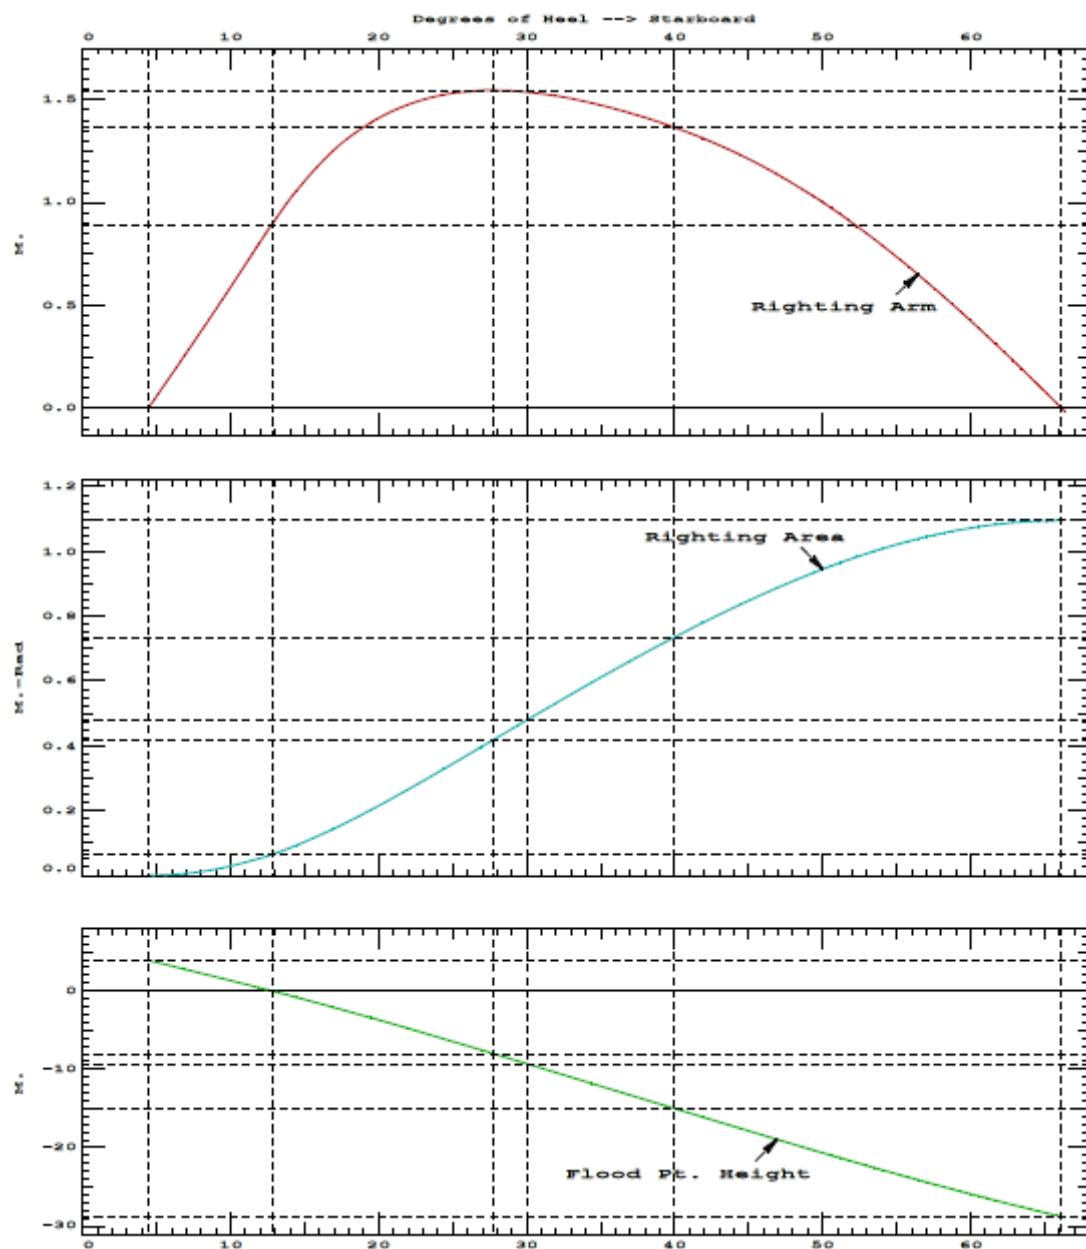
Slika 26. Krivulje stabiliteta za Oštećeno stanje 4

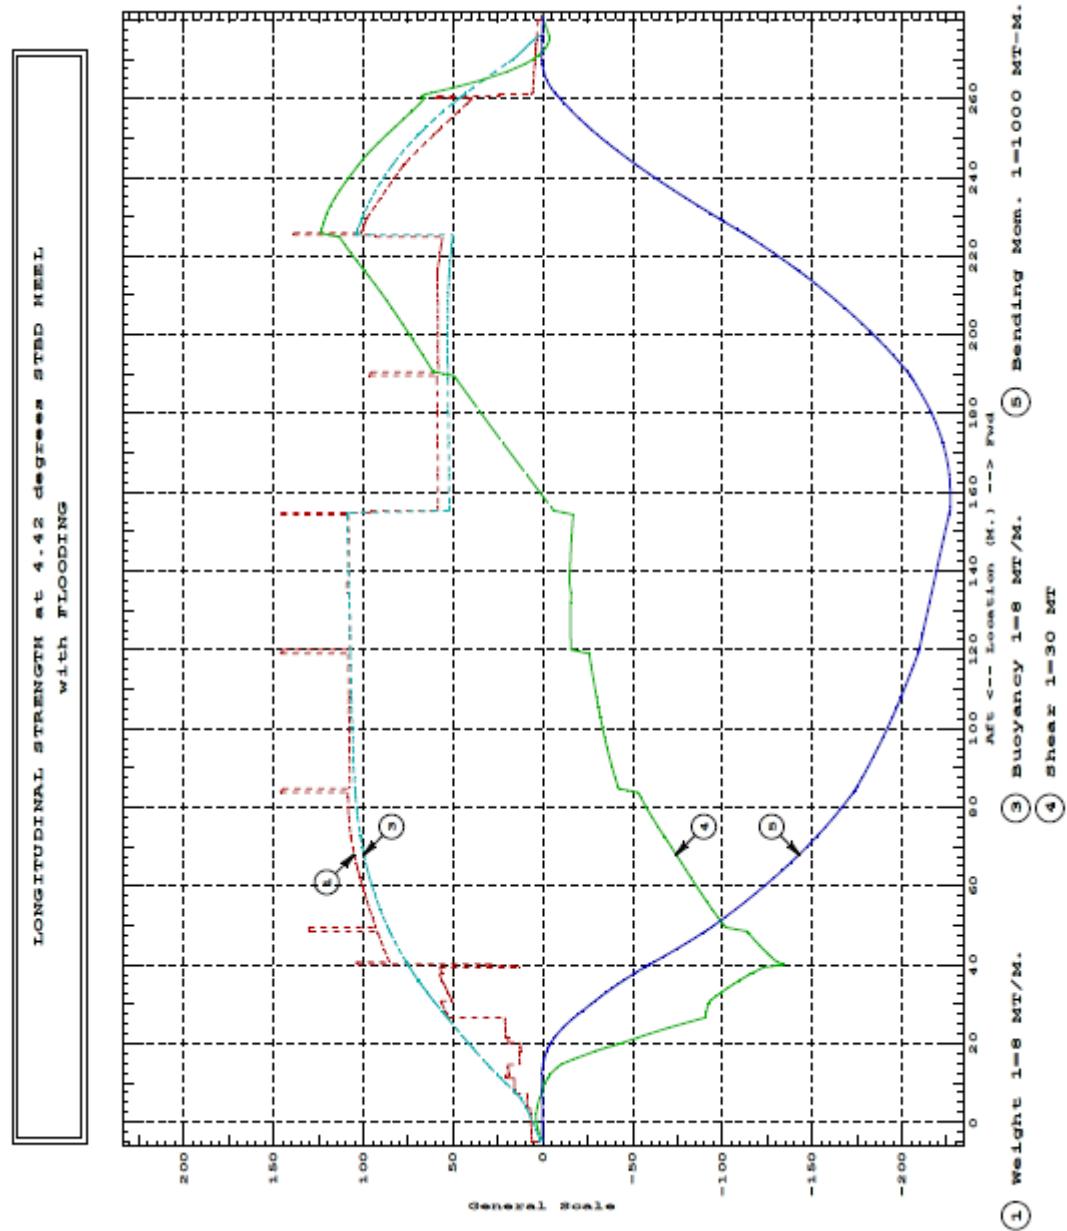
Largest Shear:	-4,024.0 MT	at 40.150f
Largest Bending Moment:	-226,782 MT-m	at 156.400f (Sagging)

**Slika 27. Karakteristike uzdužne čvrstoće za Oštećeno stanje 4**

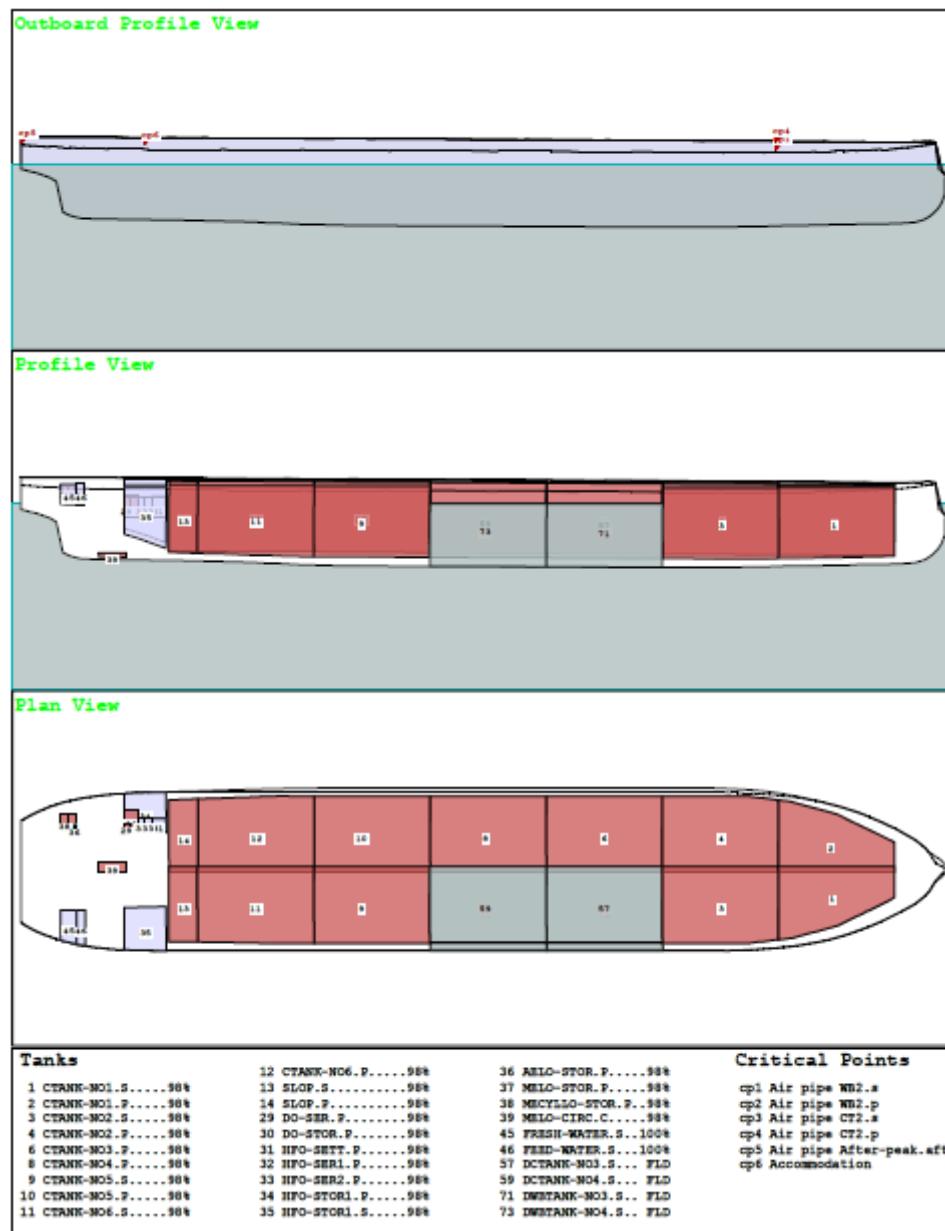
FLOODED: CT3.s., WB3.s., CT4.s., WB4.s.

Slika 28. Napavljeni tankovi u Oštećenom stanju 5

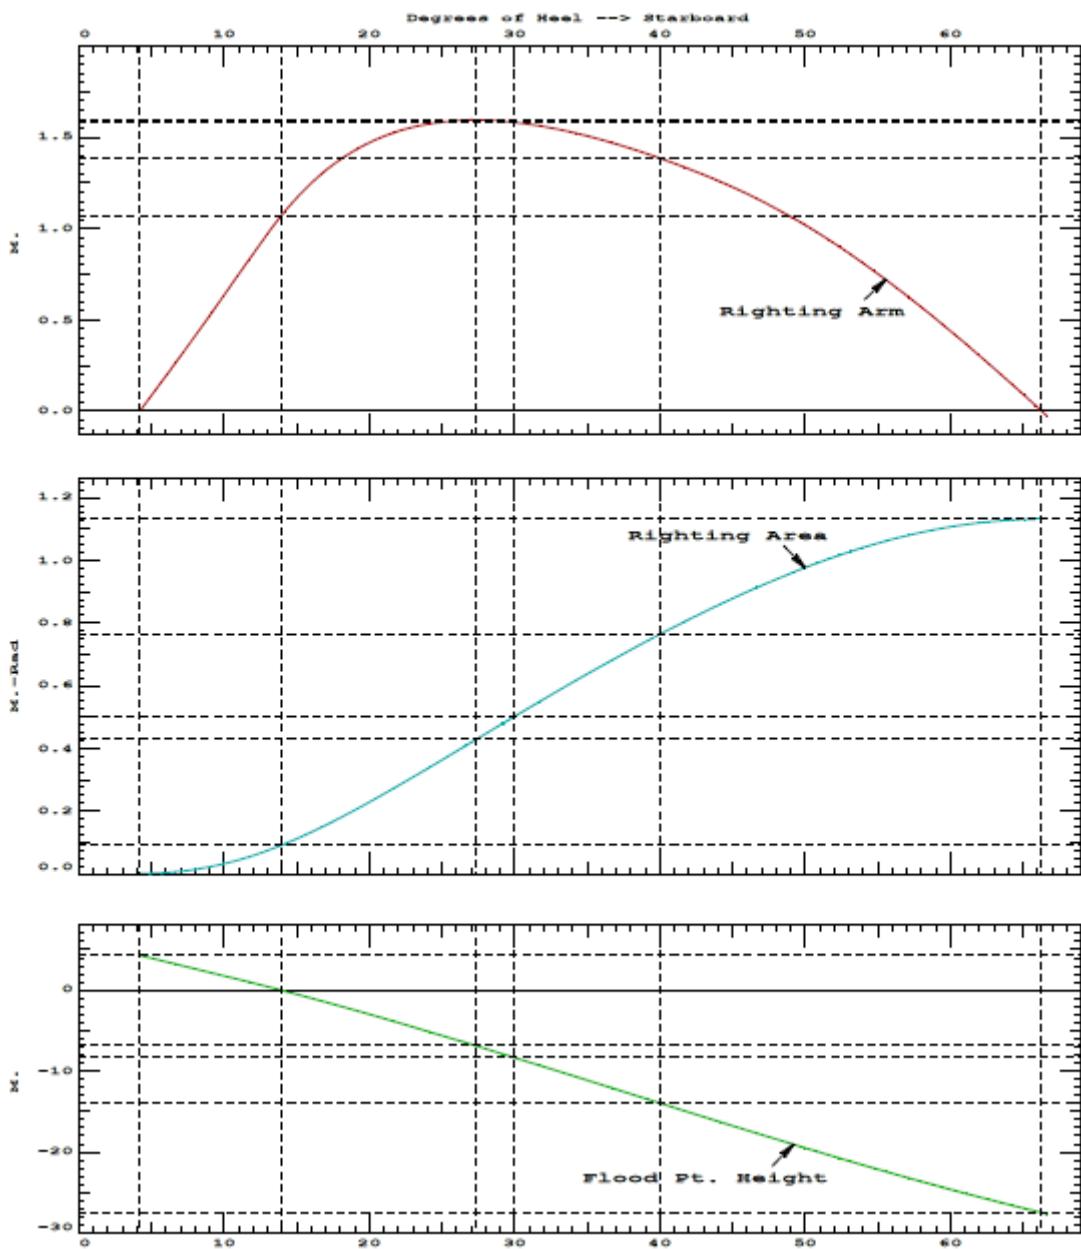
Slika 29. Krivulje stabiliteta za Oštećeno stanje 5

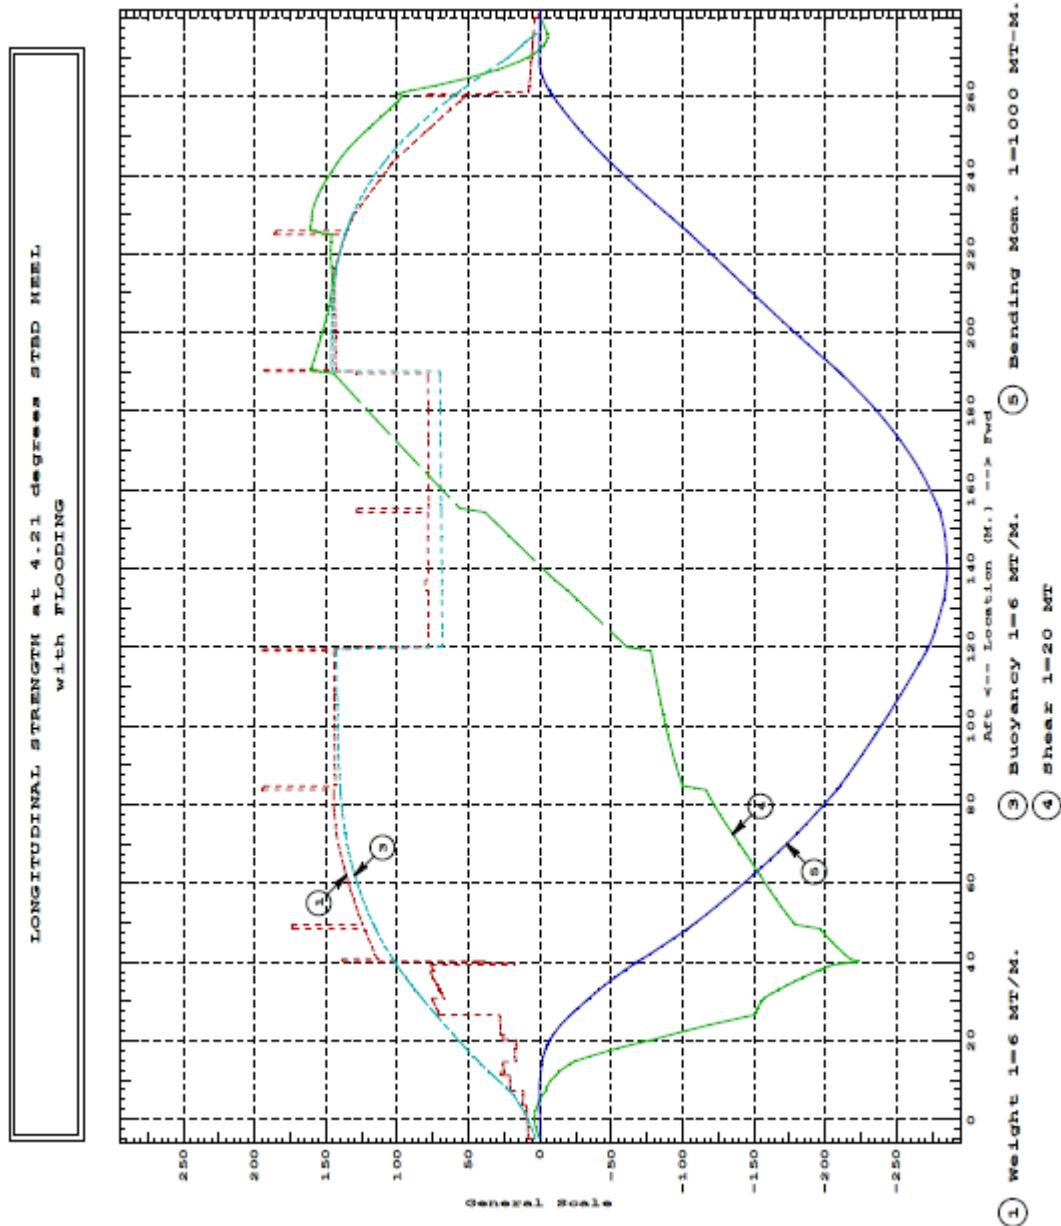
Largest Shear:	-4,466.0 MT	at 40.150f
Largest Bending Moment:	-285,573 MT-m	at 140.200f (Sagging)

**Slika 30. Karakteristike uzdužne čvrstoće za Oštećeno stanje 5**

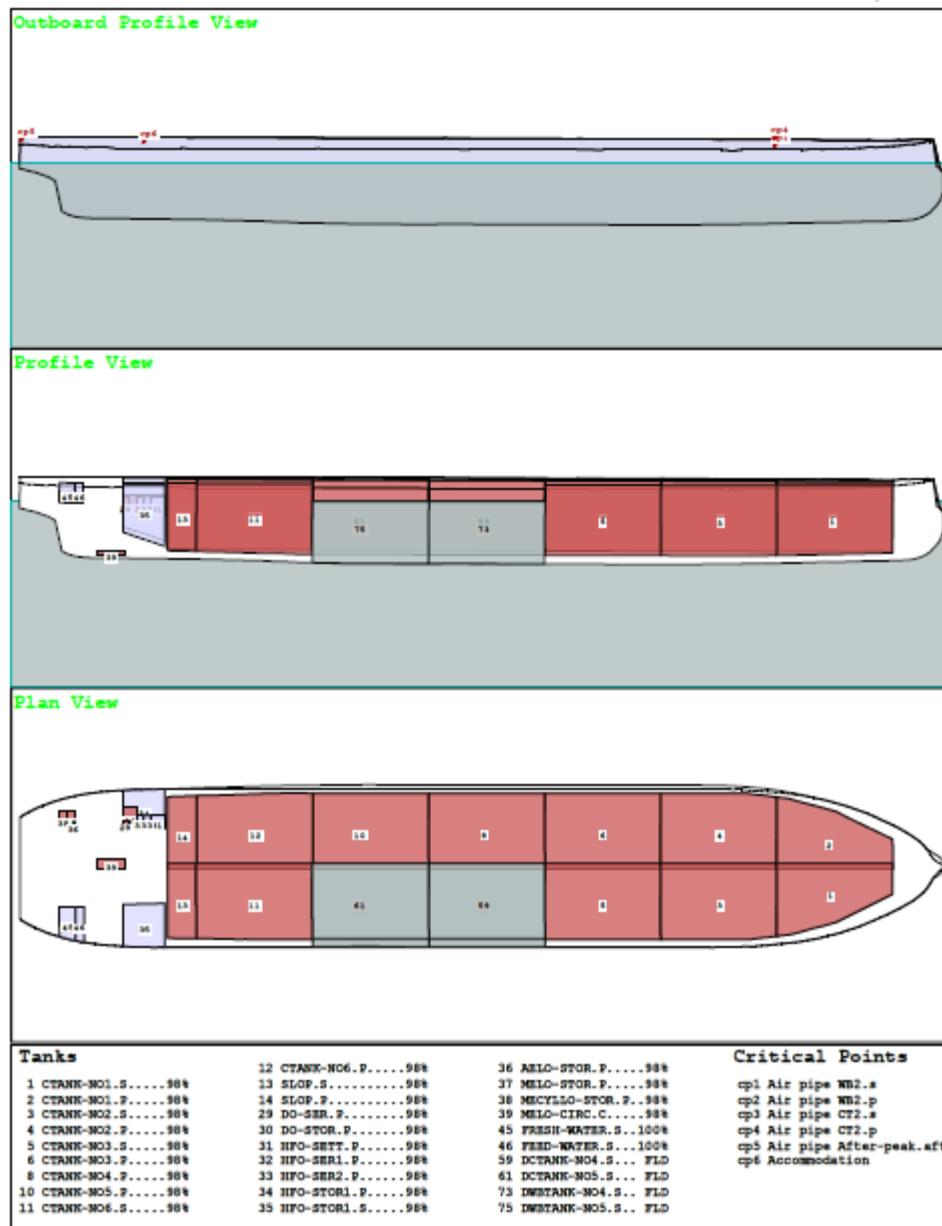
FLOODED: CT4.s, WB4.s, CT5.s, WB5.s

Slika 31. Naplavljeni tankovi u Oštećenom stanju 6

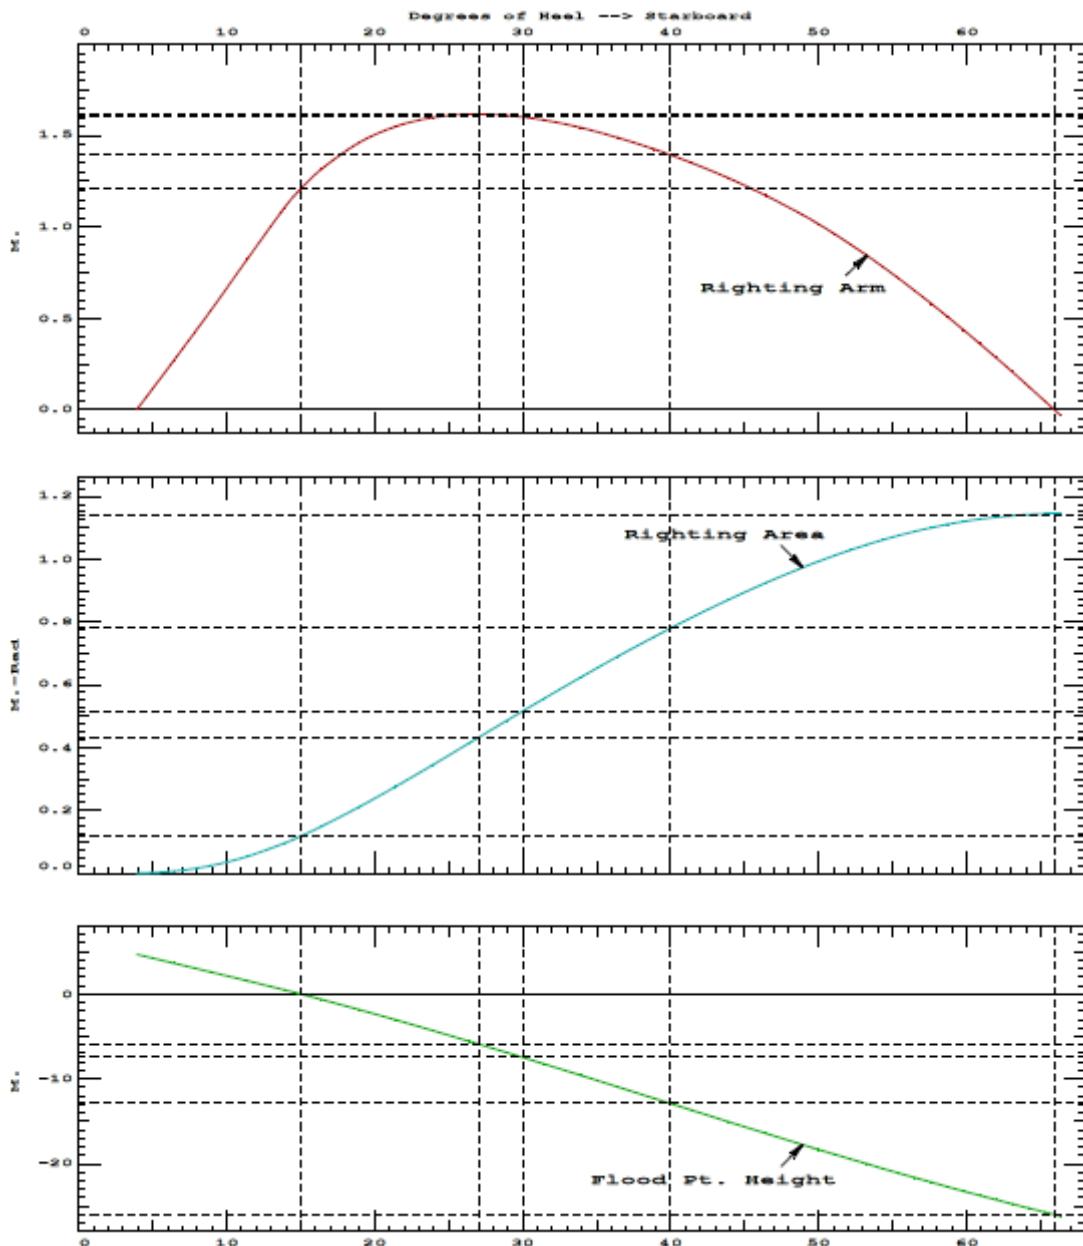
Slika 32. Krivulje stabiliteta za Oštećeno stanje 6

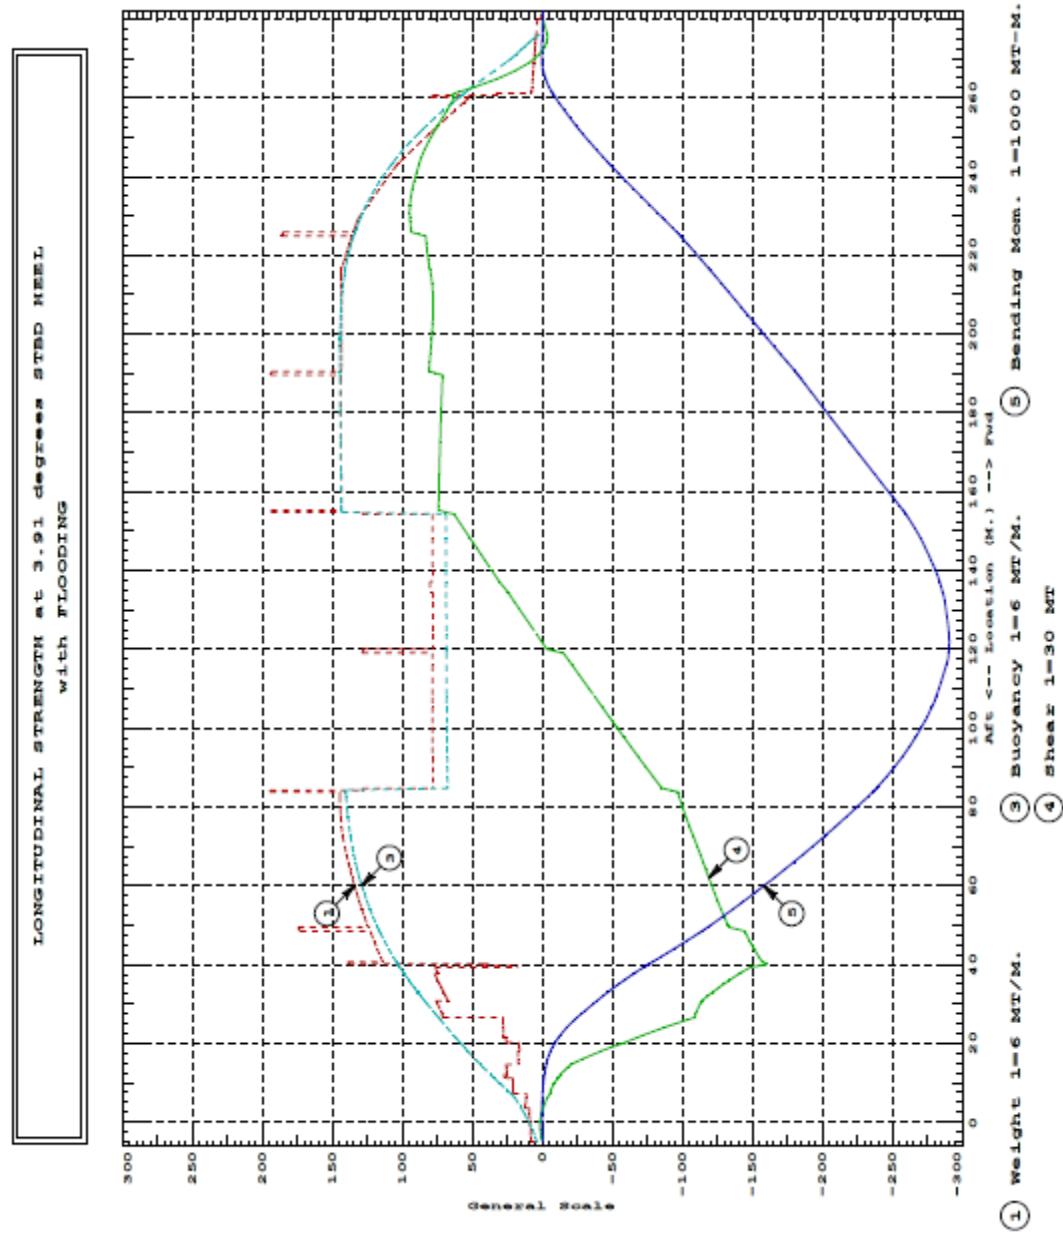
Largest Shear:	-4,816.0 MT	at 40.150f
Largest Bending Moment:	-290,340 MT-m	at 120.030f (Sagging)

**Slika 33. Karakteristike uzdužne čvrstoće za Oštećeno stanje 6**

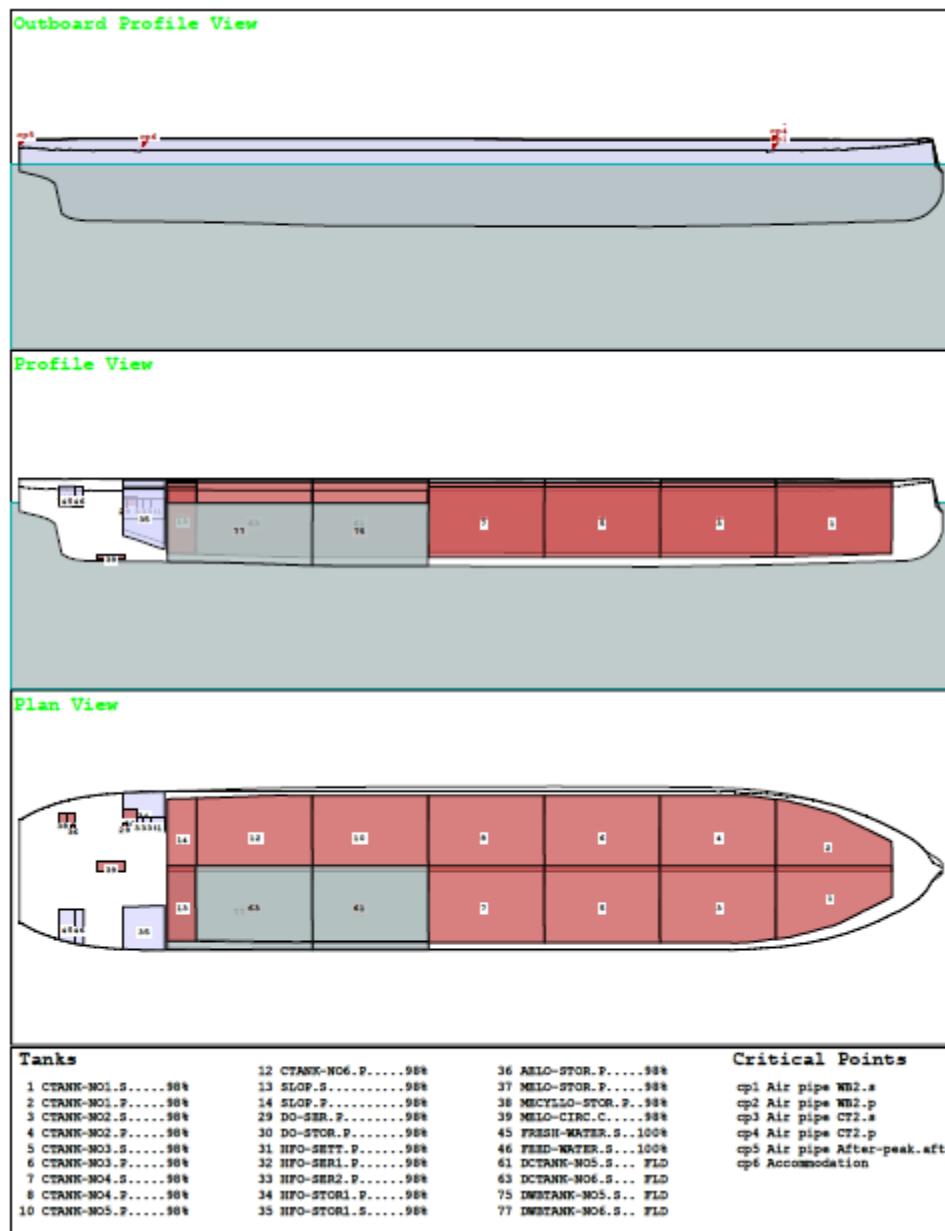
FLOODED: CT5.s, WB5.s, CT6.s, WB6.s

Slika 34. Naplavljeni tankovi u Oštećenom stanju 7

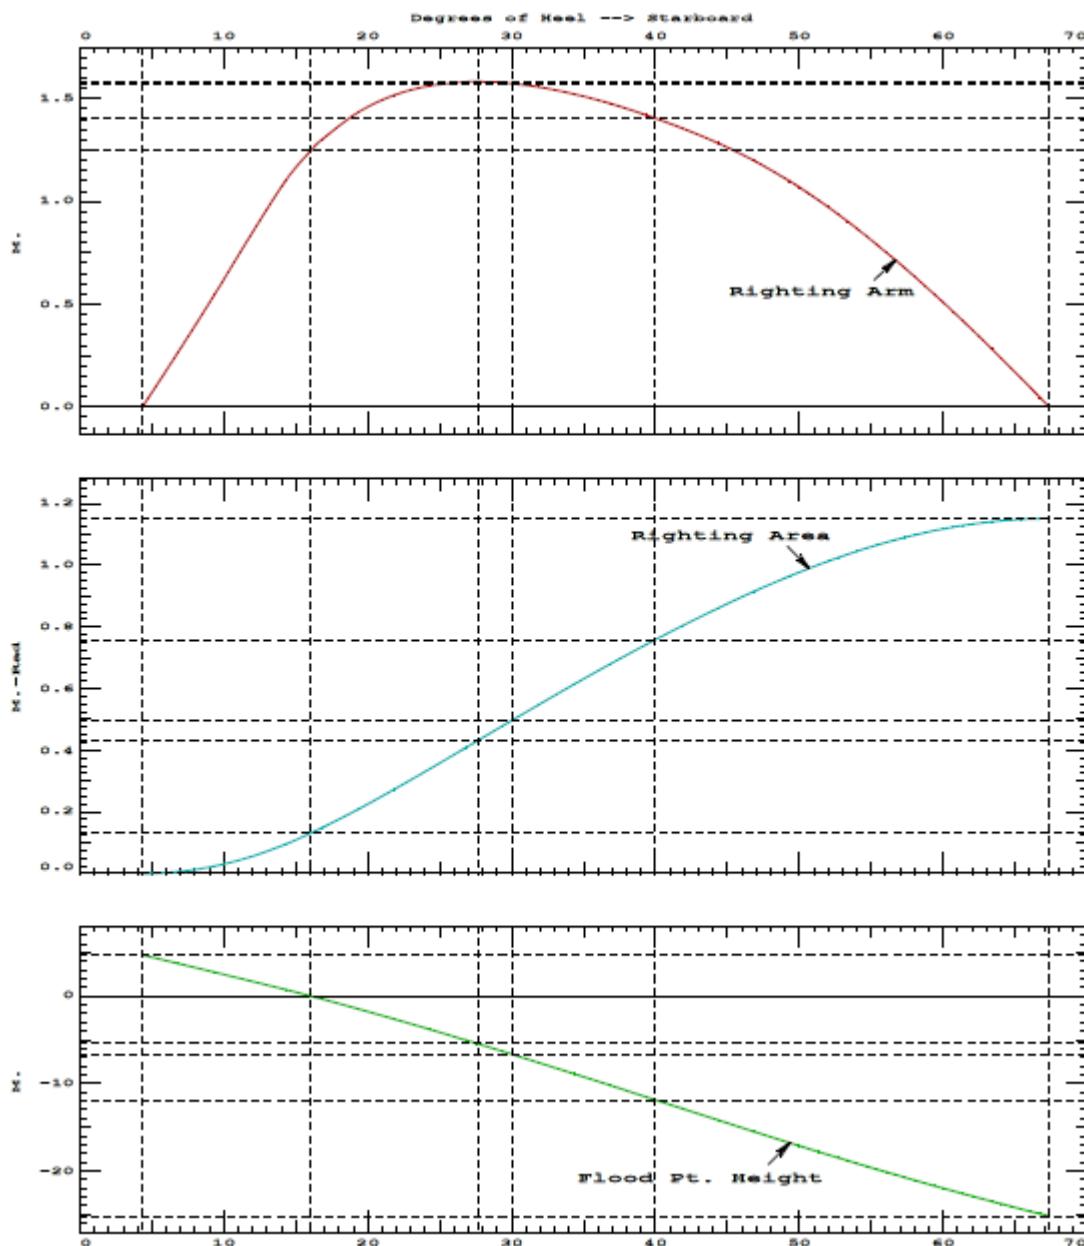
Slika 35. Krivulje stabiliteta za Oštećeno stanje 7

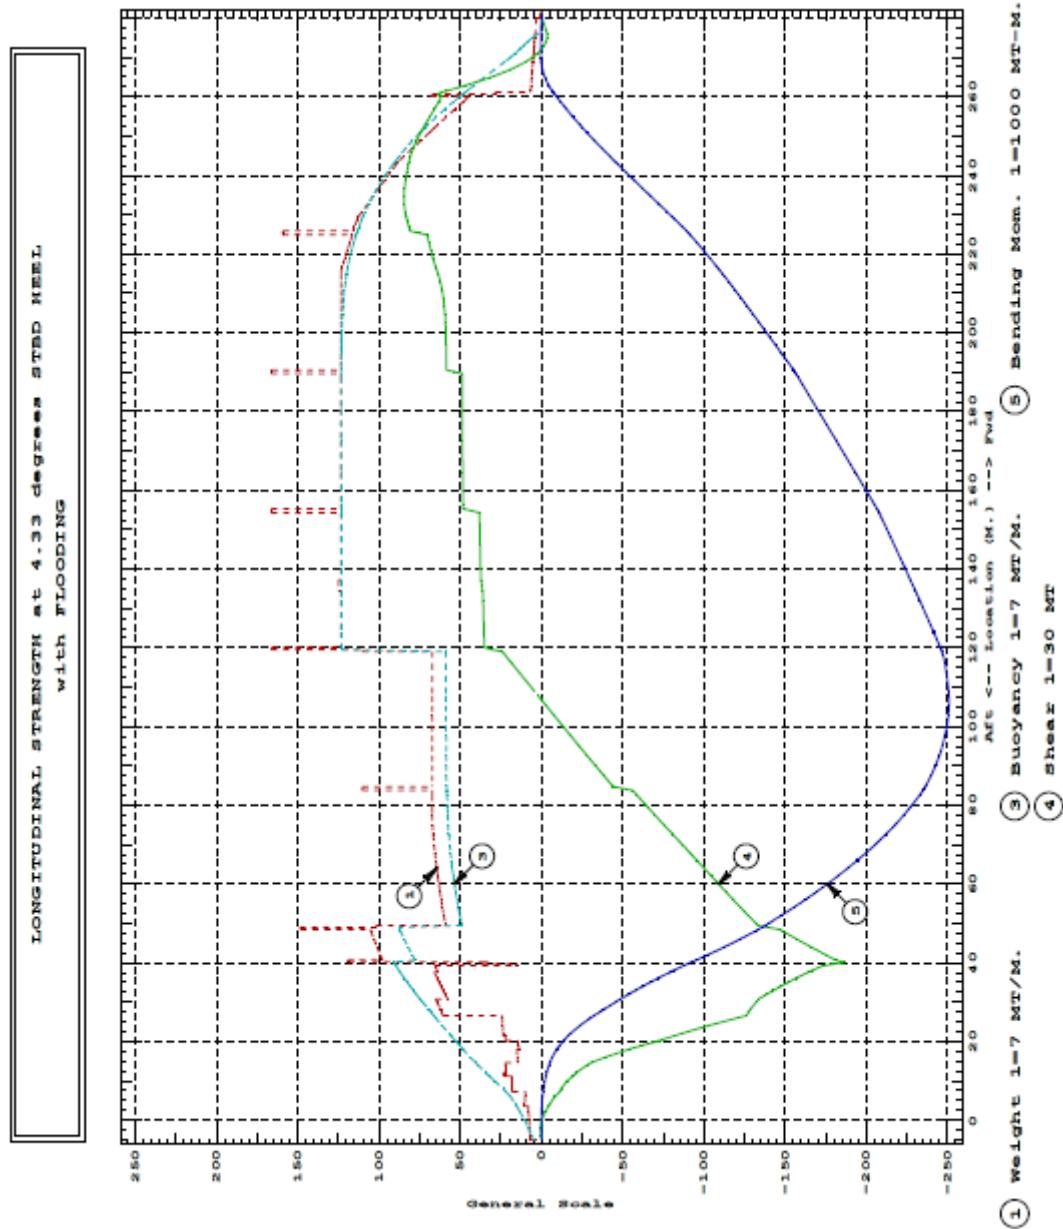
Largest Shear:	-5,580.6 MT	at 40.150f
Largest Bending Moment:	-250,849 MT-m	at 107.800f (Sagging)

**Slika 36. Karakteristike uzdužne čvrstoće za Oštećeno stanje 7**

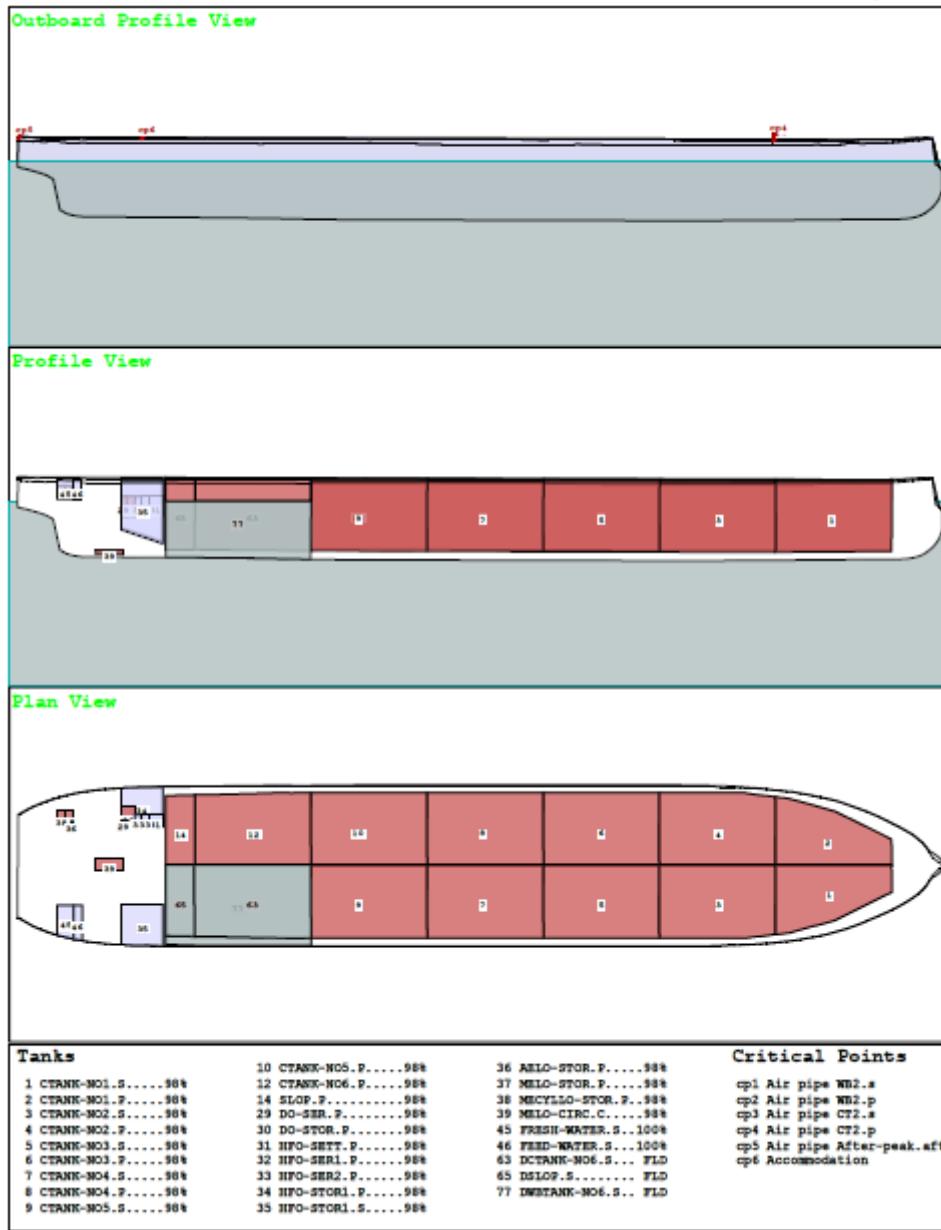
FLOODED: CT6.s , WB6.s, SLOP.s

Slika 37. Naplavljeni tankovi u Oštećenom stanju 8

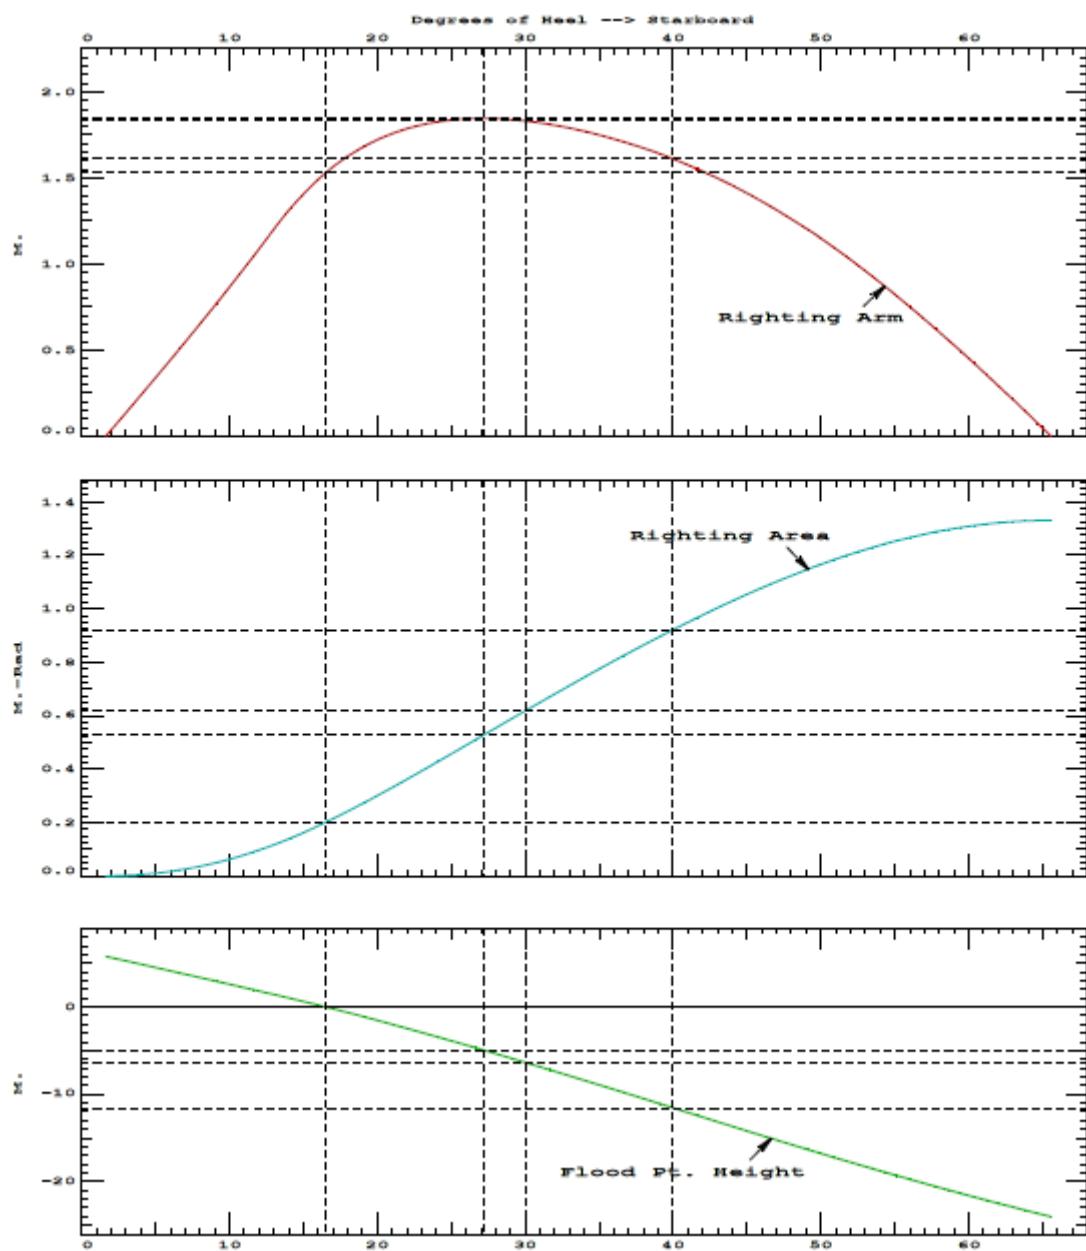
Slika 38. Krivulje stabiliteta za Oštećeno stanje 8

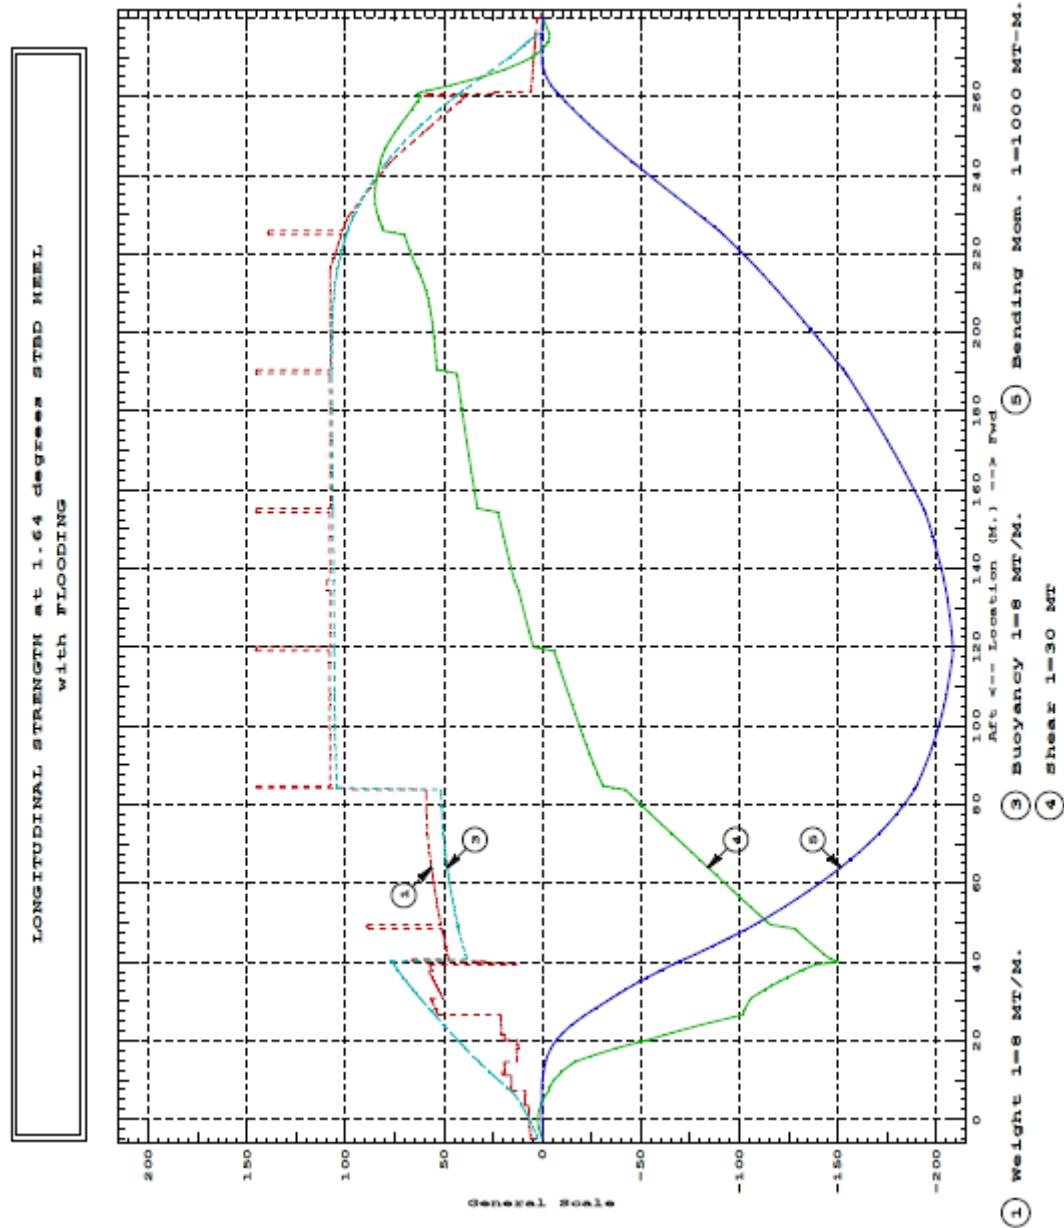
Largest Shear:	-4,504.1 MT	at 40.150f
Largest Bending Moment:	-208,500 MT-m	at 119.530f (Sagging)

**Slika 39. Karakteristike uzdužne čvrstoće za Oštećeno stanje 8**
