# **Analiza stabiliteta i opterećenja tankera u oštećenom stanju**

**Master's thesis / Diplomski rad**

# DIPLOMSKI RAD

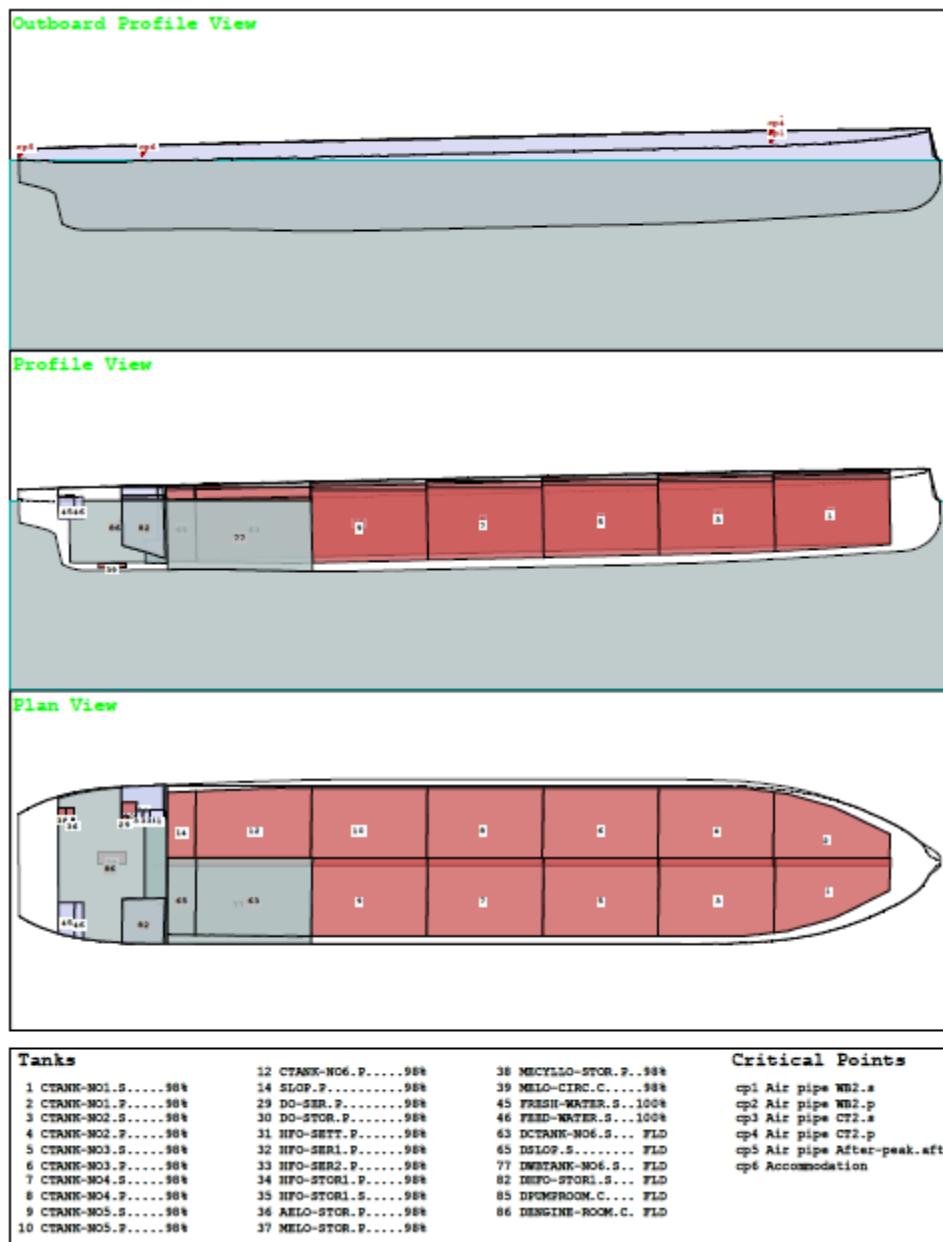
FLOODED: CT6.s, WB6.s, SLOP.s,

PUMP ROOM, ENGINE-ROOM, HFO1.s

Slika 40. Napavljeni tankovi u Oštećenom stanju 9

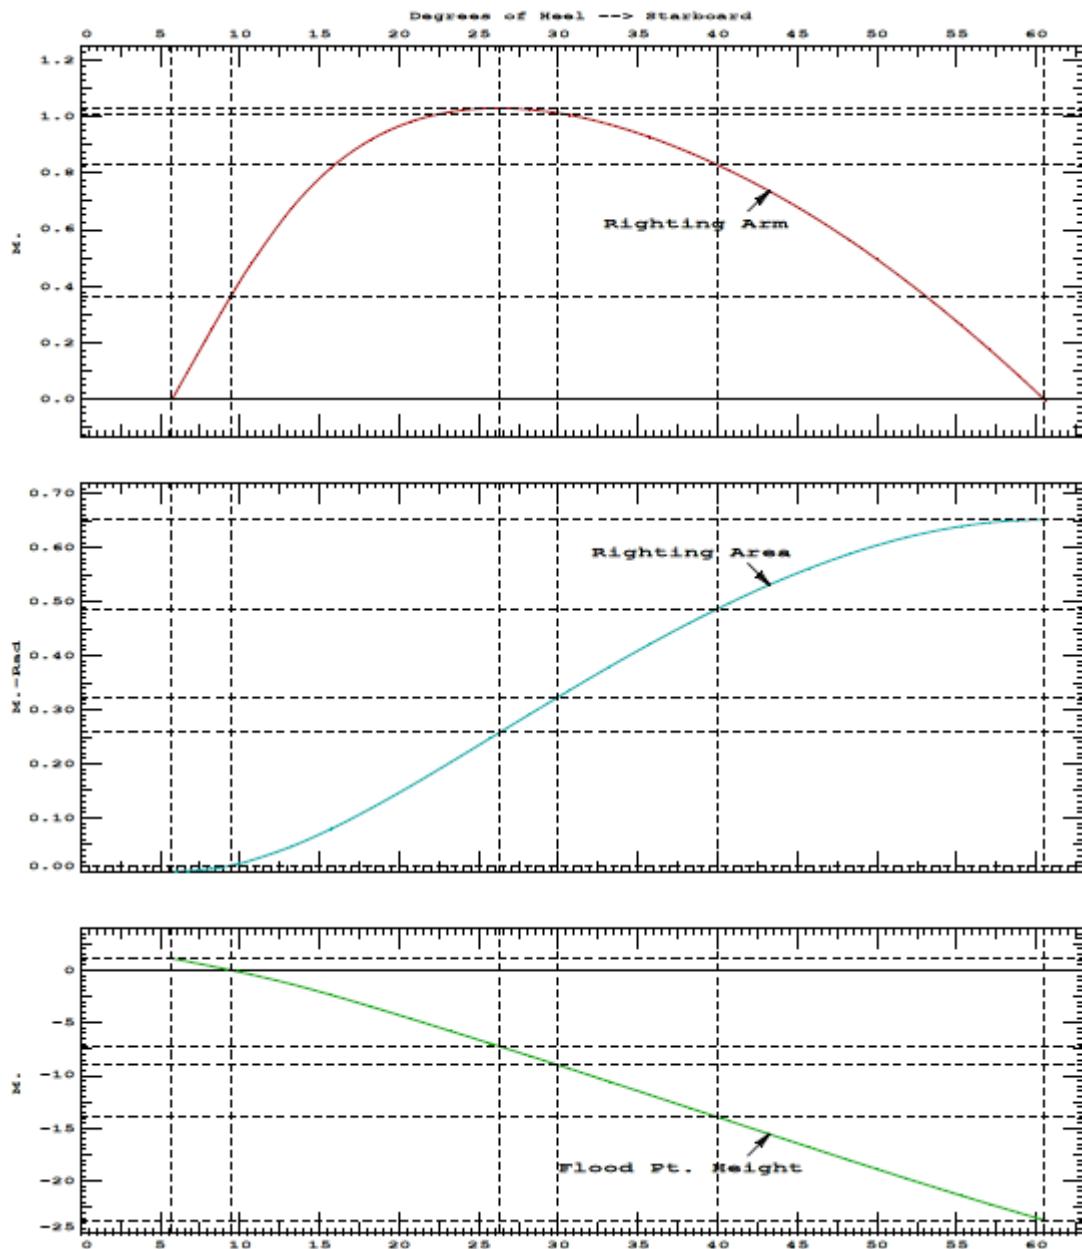
Slika 41. Krivulje stabiliteta za oštećeno stanje 9

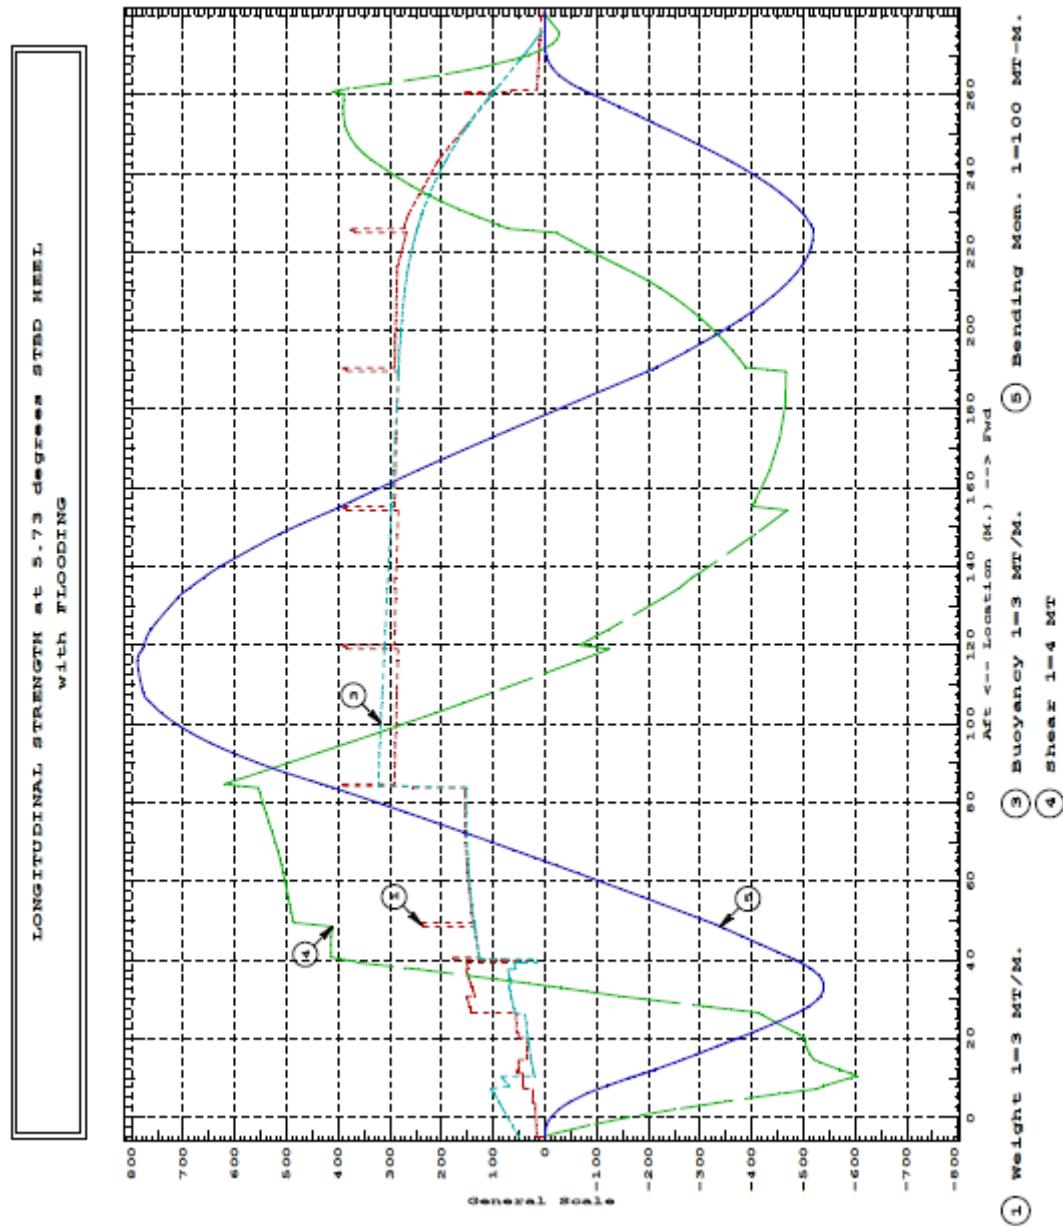
Largest Shear:	2,475.2 MT	at 84.750f
Largest Bending Moment:	78,841 MT-m	at 115.900f (Hogging)

**Slika 42. Karakteristike uzdužne čvrstoće za Oštećeno stanje 9**

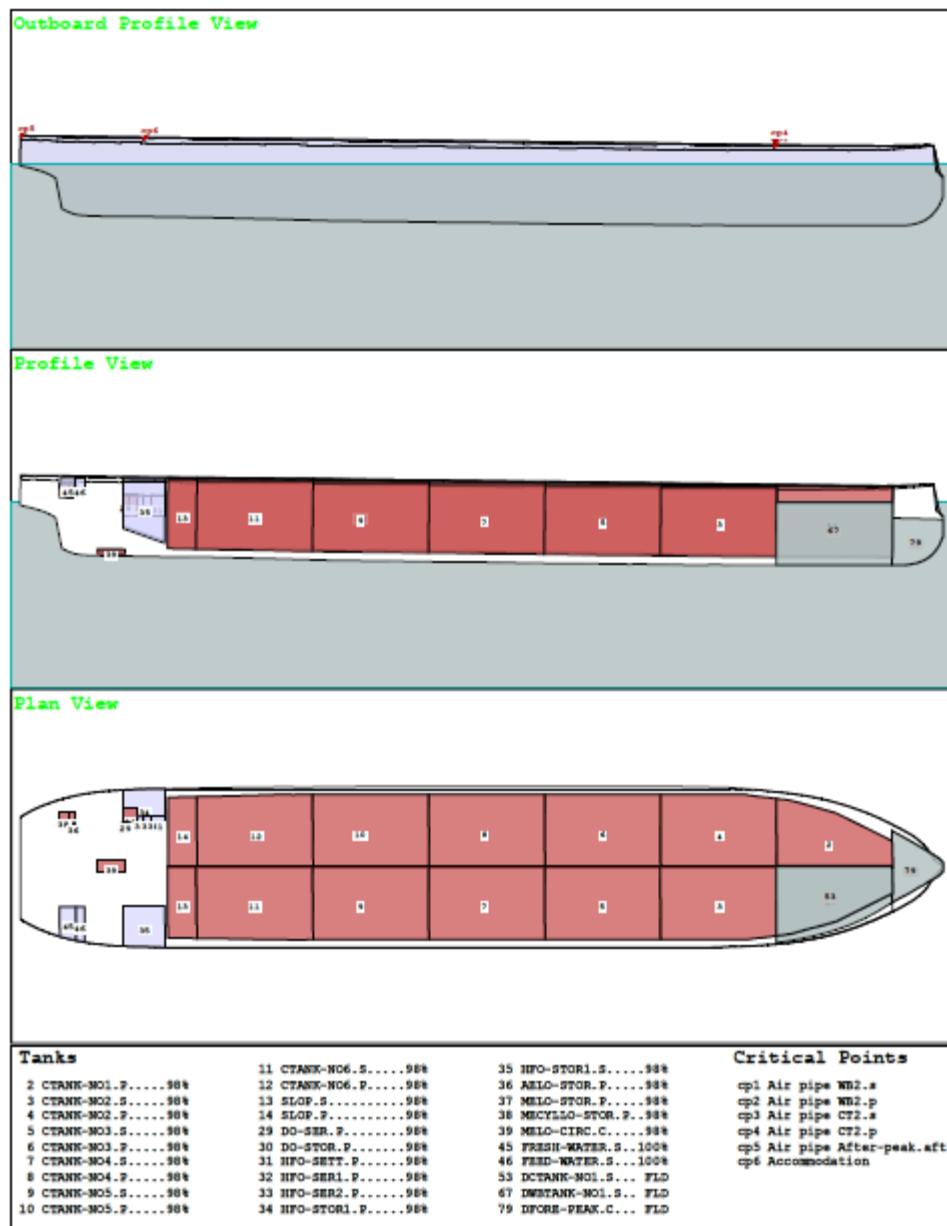
FLOODED: FORE PEAK, CT1.s, WB1.s

Slika 43. Napavljeni tankovi u Oštećenom stanju 10

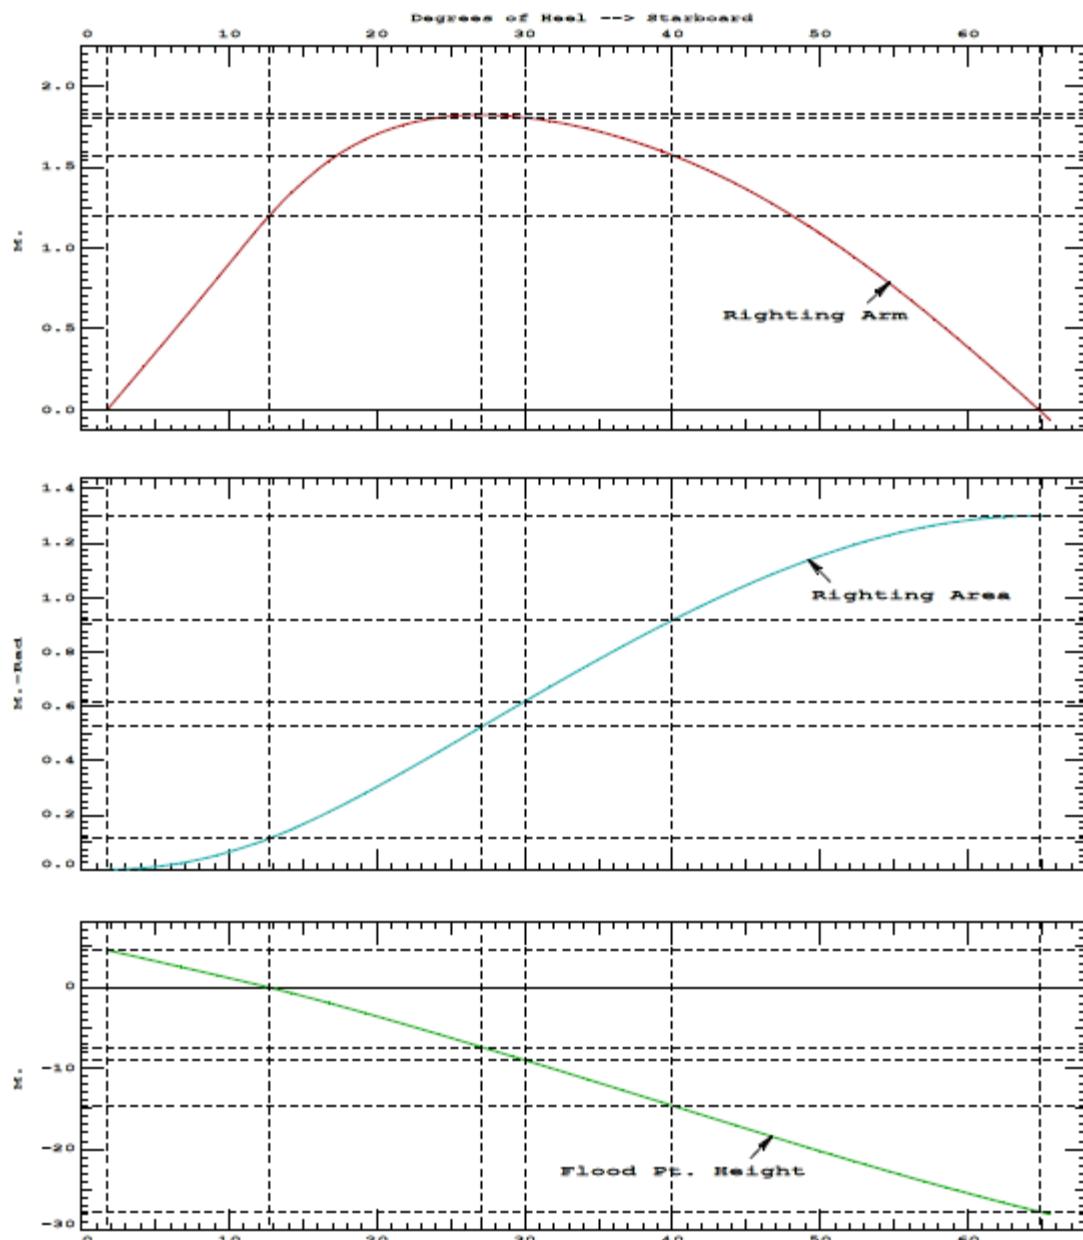
Slika 44. Krivulje stabiliteta za Oštećeno stanje 10

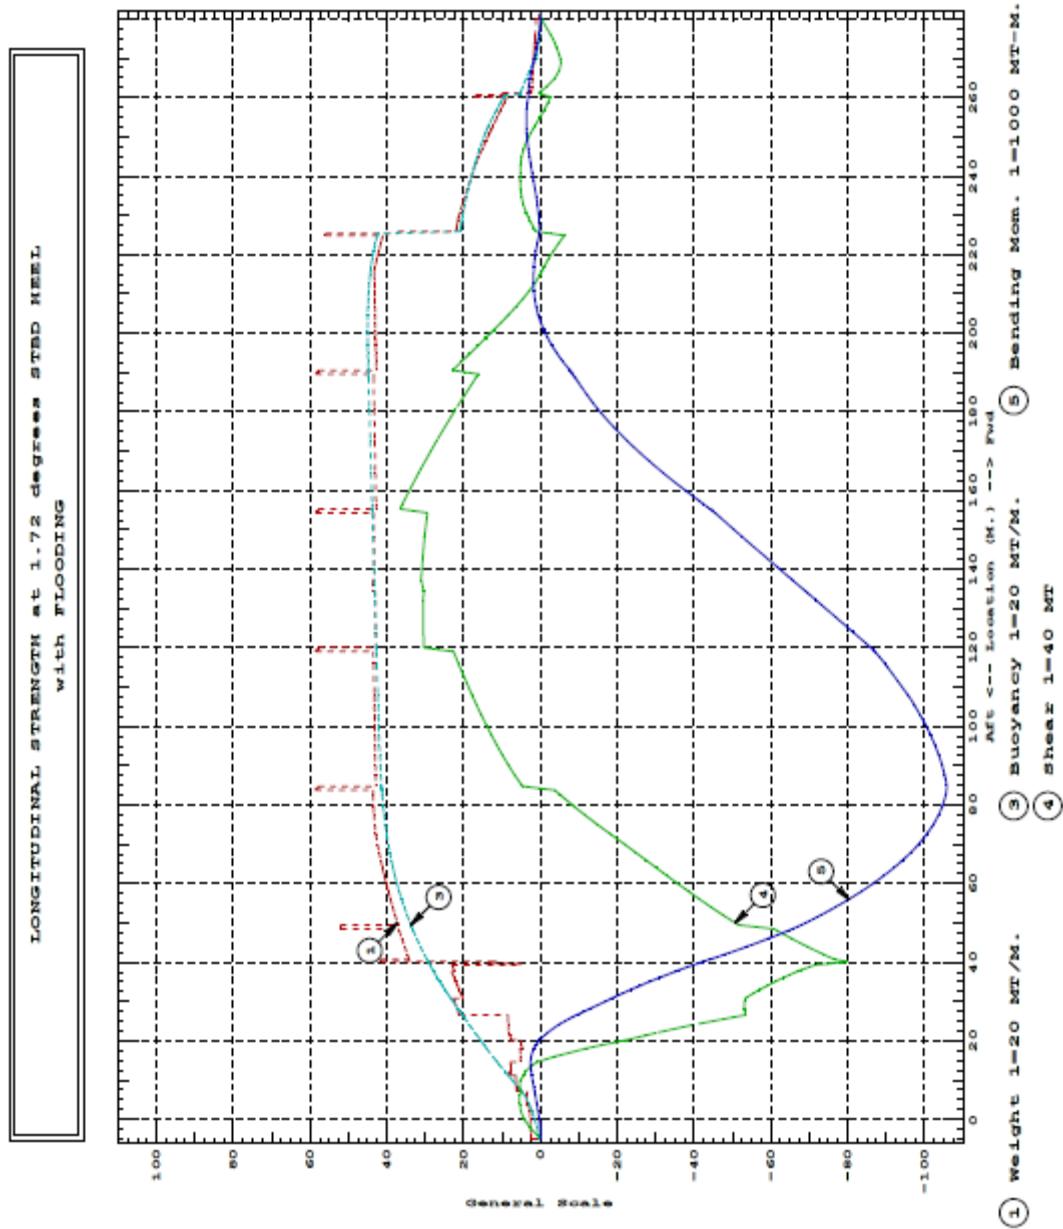
Largest Shear:	-3,189.3 MT	at 40.150f
Largest Bending Moment:	-105,864 MT-m	at 84.250f (Sagging)

**Slika 45. Karakteristike uzdužne čvrstoće za Oštećeno stanje 10**

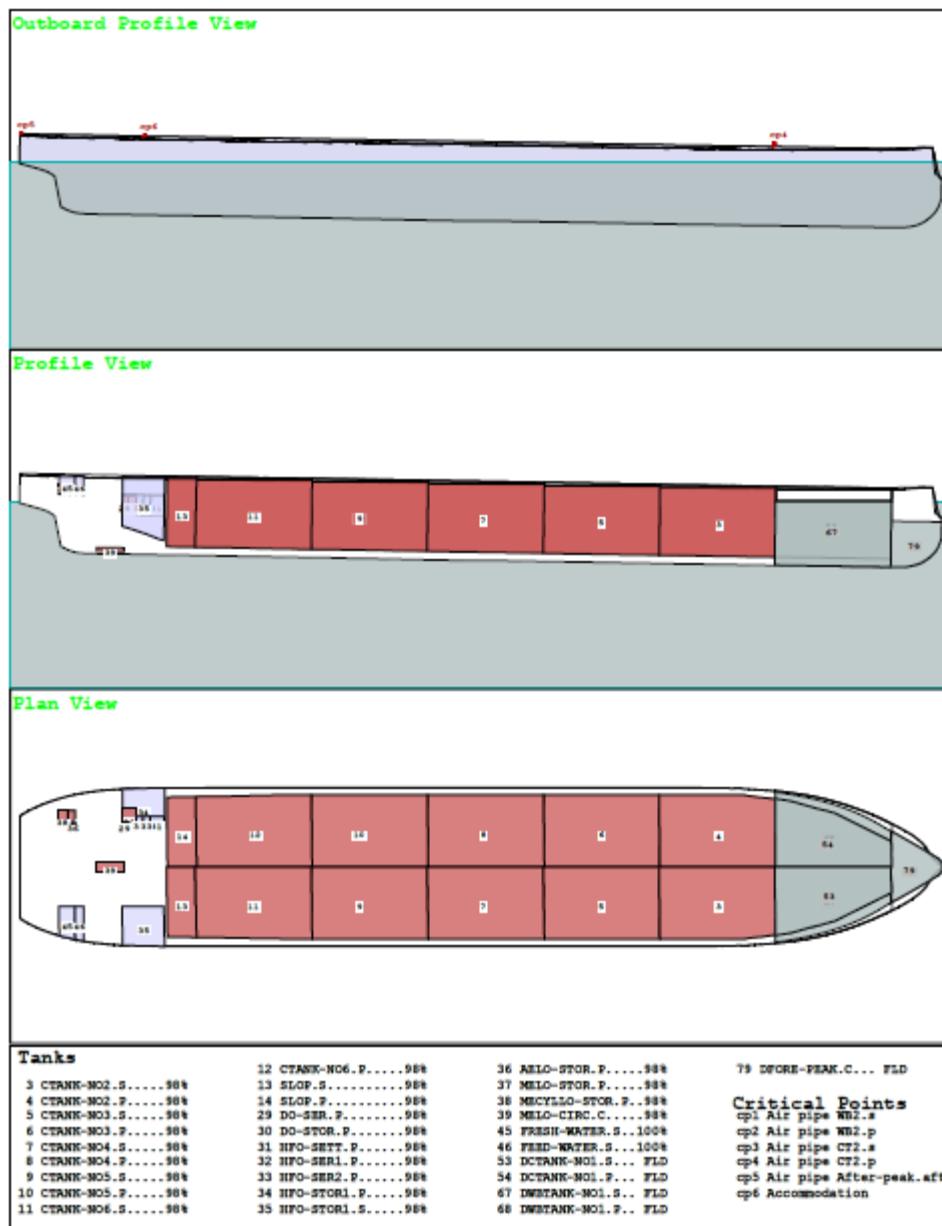
FLOODED: FORE PEAK, CT1, WB1

Slika 46. Napavljeni tankovi u Oštećenom stanju 11

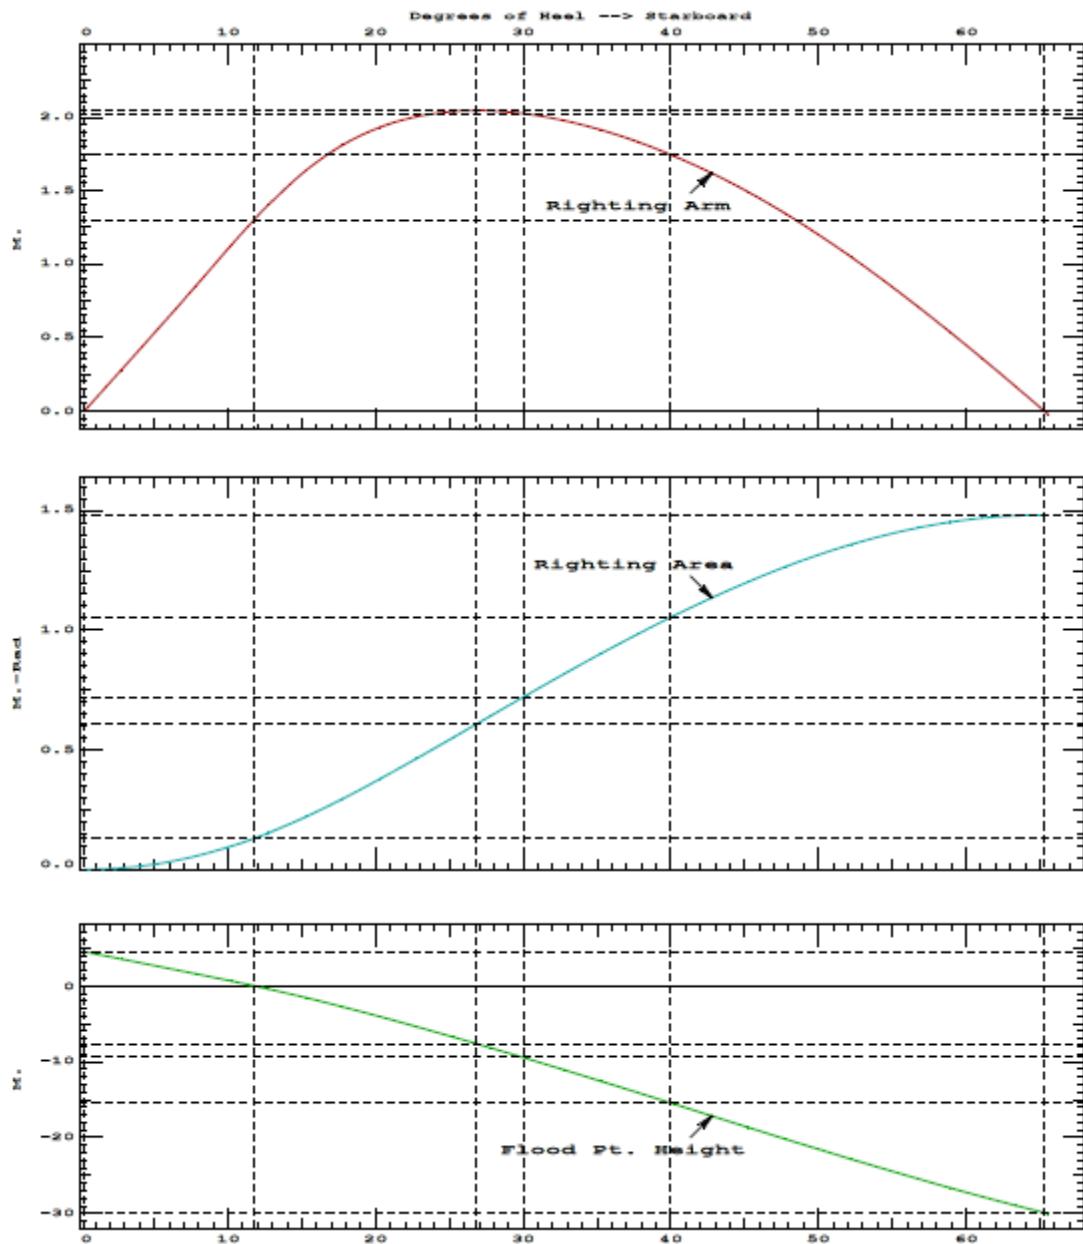
Slika 47. Krivulje stabiliteta za Oštećeno stanje 11

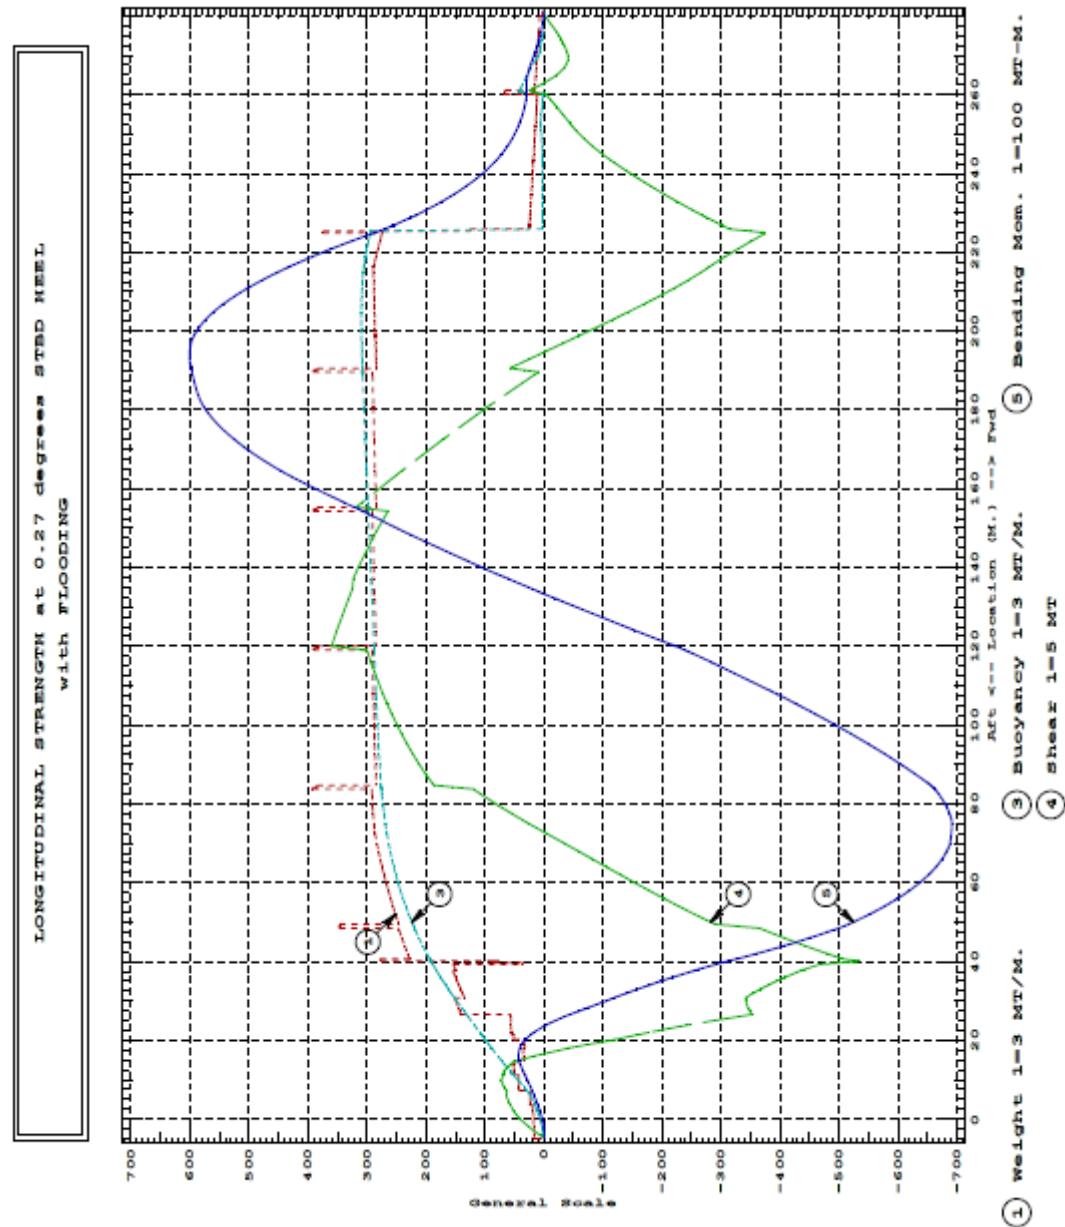
Largest Shear:	-2,658.8 MT	at 40.150f
Largest Bending Moment:	-69,162 MT-m	at 72.895f (Sagging)

**Slika 48. Karakteristike uzdužne čvrstoće za Oštećeno stanje 11**

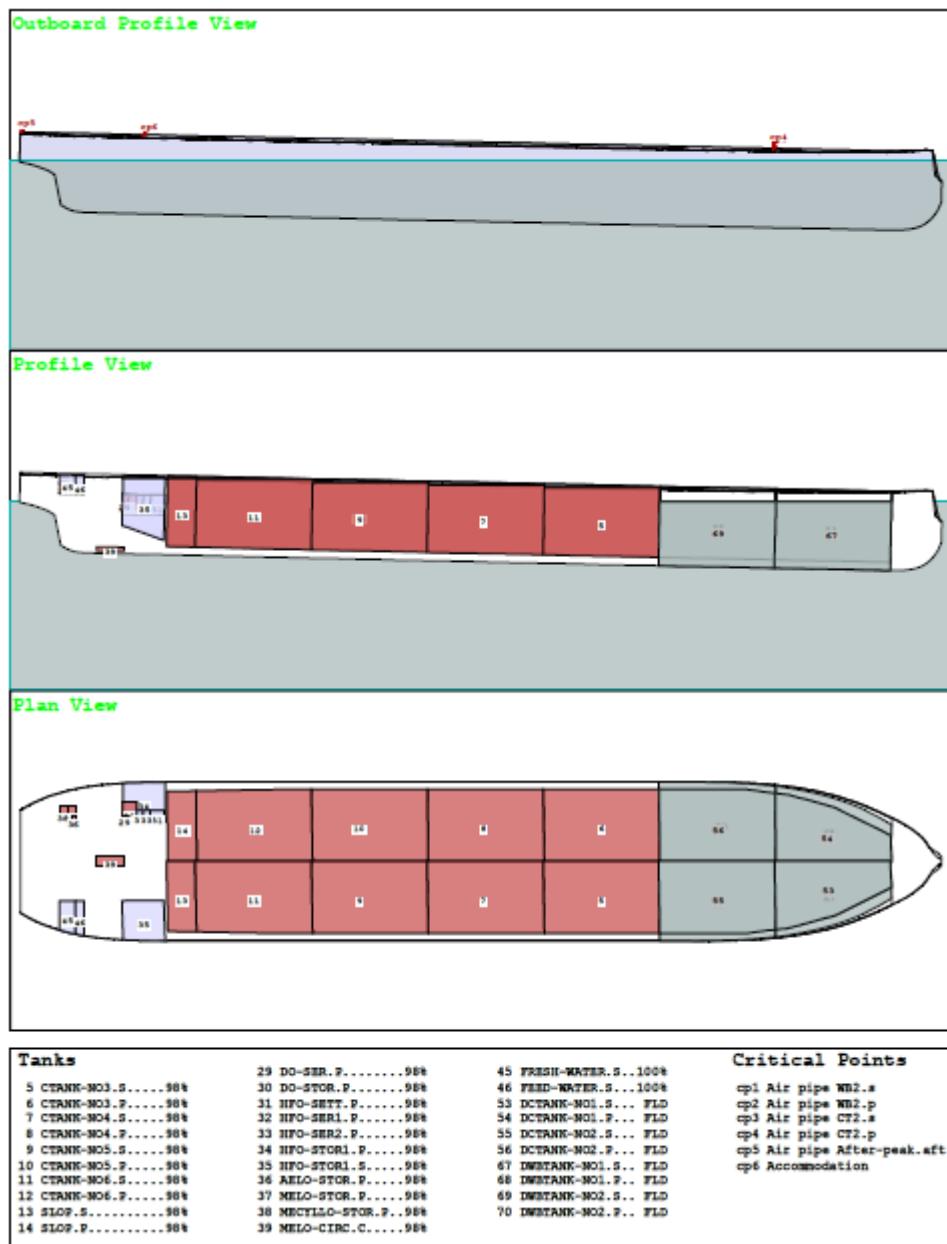
FLOODED: CT1, WB1, CT2, WB2

Slika 49. Napavljeni tankovi u Oštećenom stanju 12

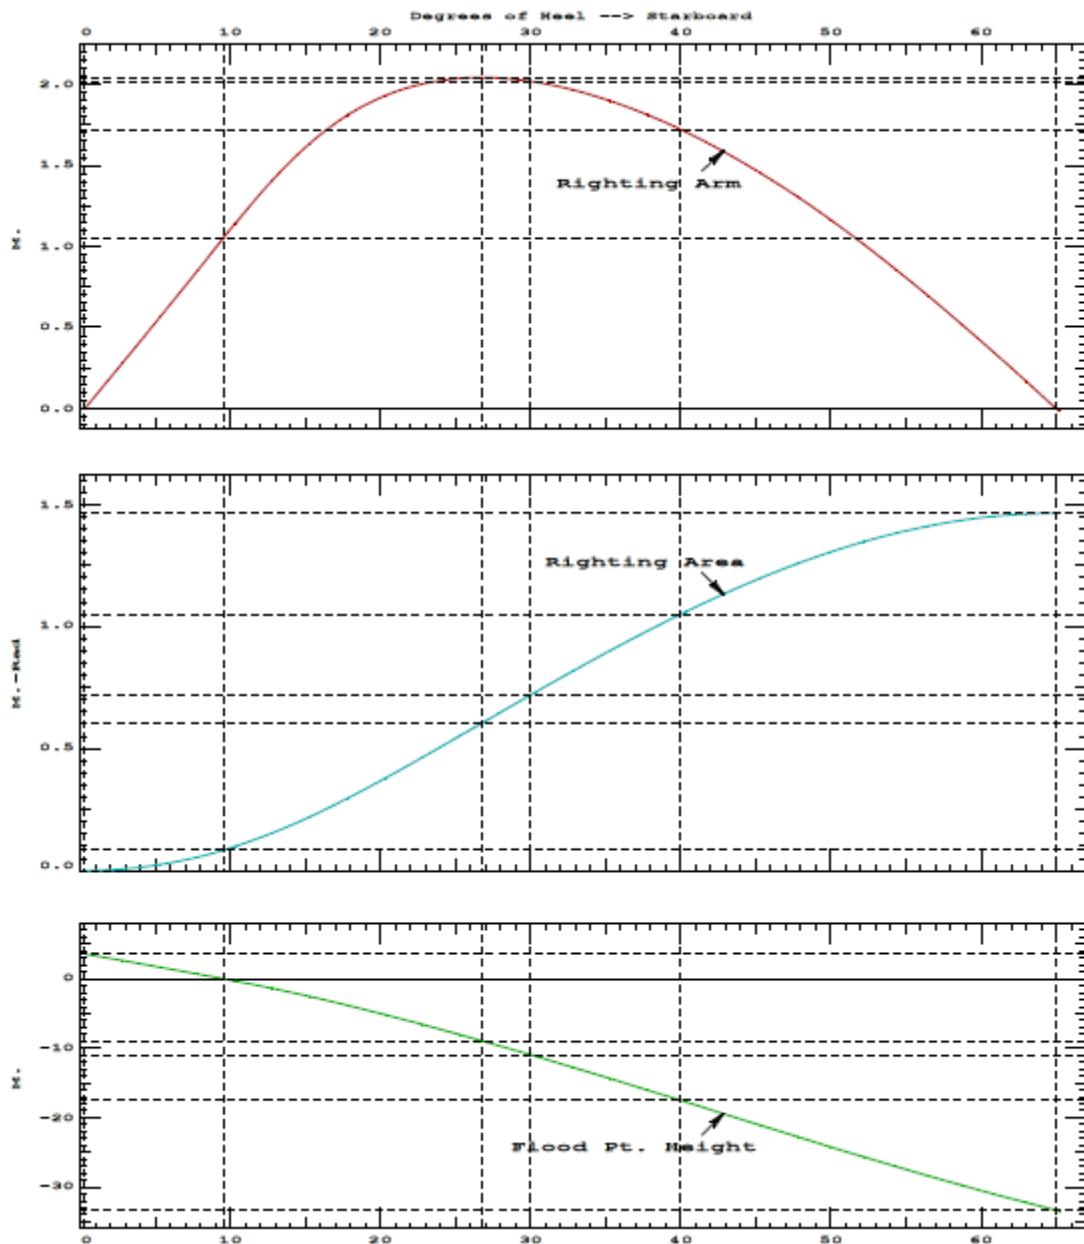
Slika 50. Krivulje stabiliteta za Oštećeno stanje 12

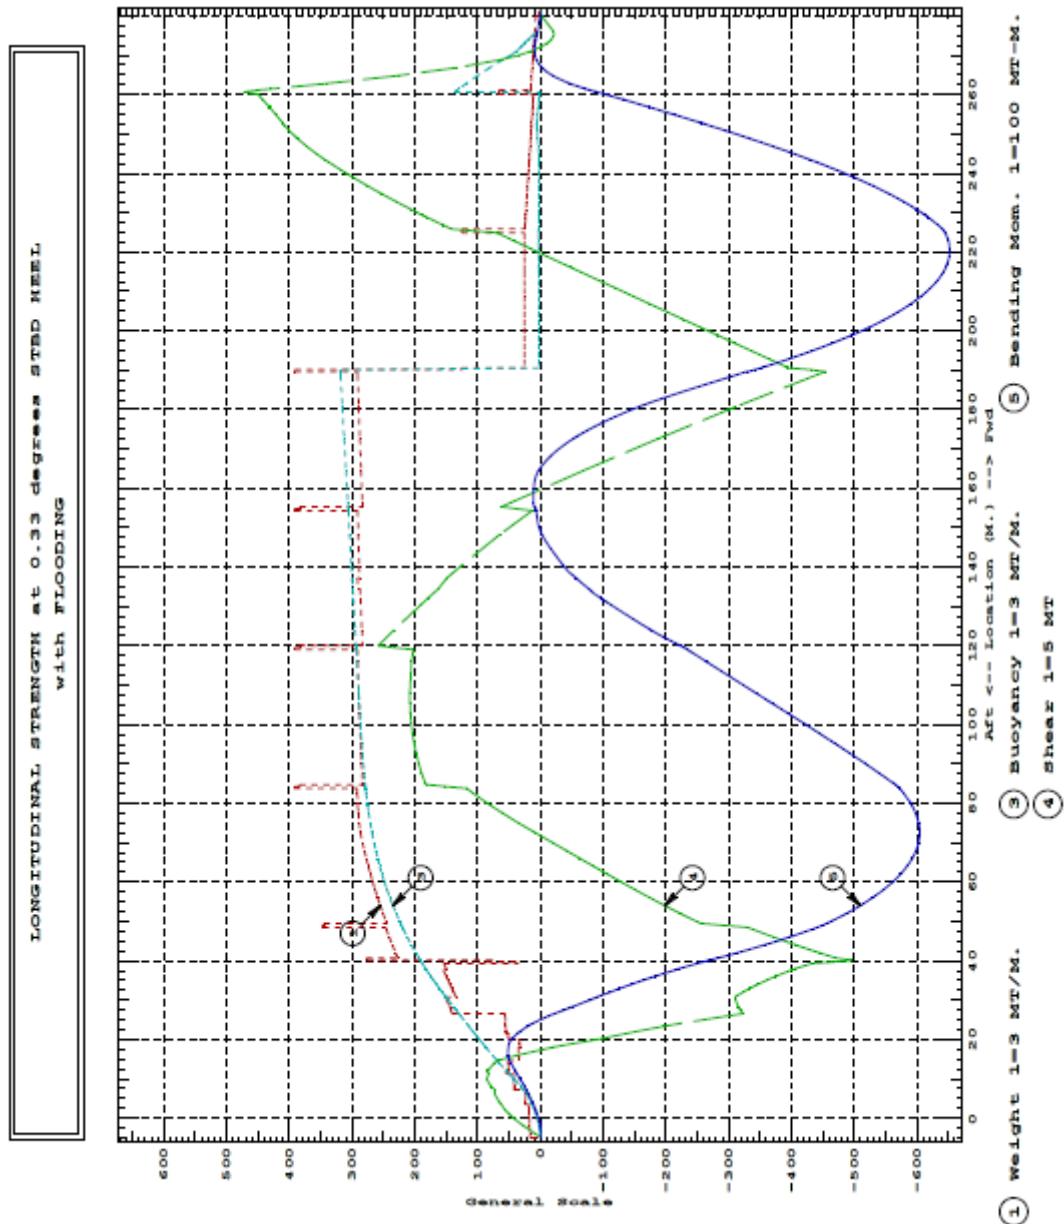
Largest Shear:	-2,481.5 MT	at 40.150f
Largest Bending Moment:	-65,171 MT-m	at 220.800f (Sagging)

**Slika 51. Karakteristike uzdužne čvrstoće za Oštećeno stanje 12**

- u slučaju oštećenja 12 moment savijanja se smanjuje za čak 68.3%
- balastiranjem se ne može uvijek postići smanjenje momenata savijanja

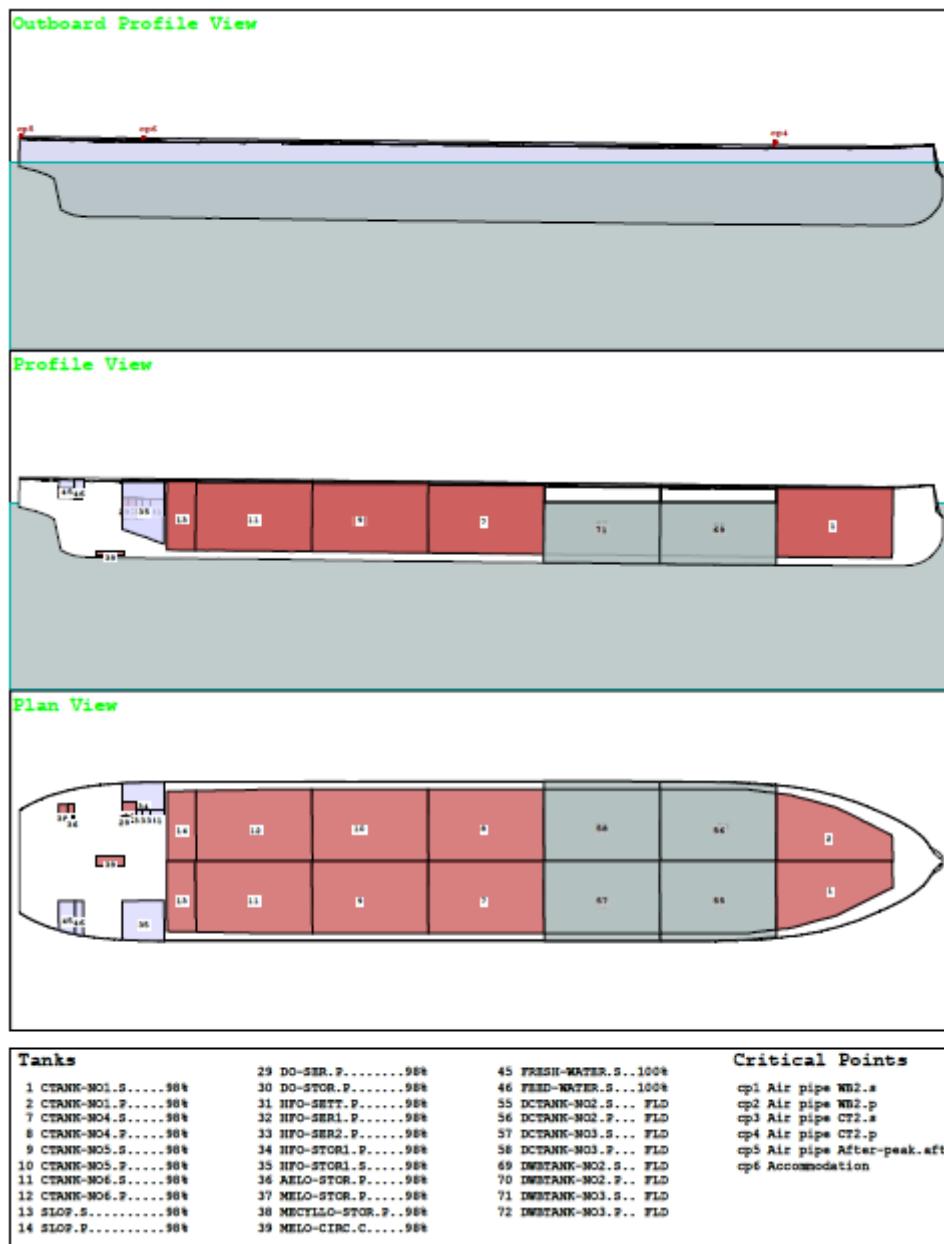
FLOODED: CT2, WB2, CT3, WB3

Slika 52. Naplavljeni tankovi u Oštećenom stanju 13

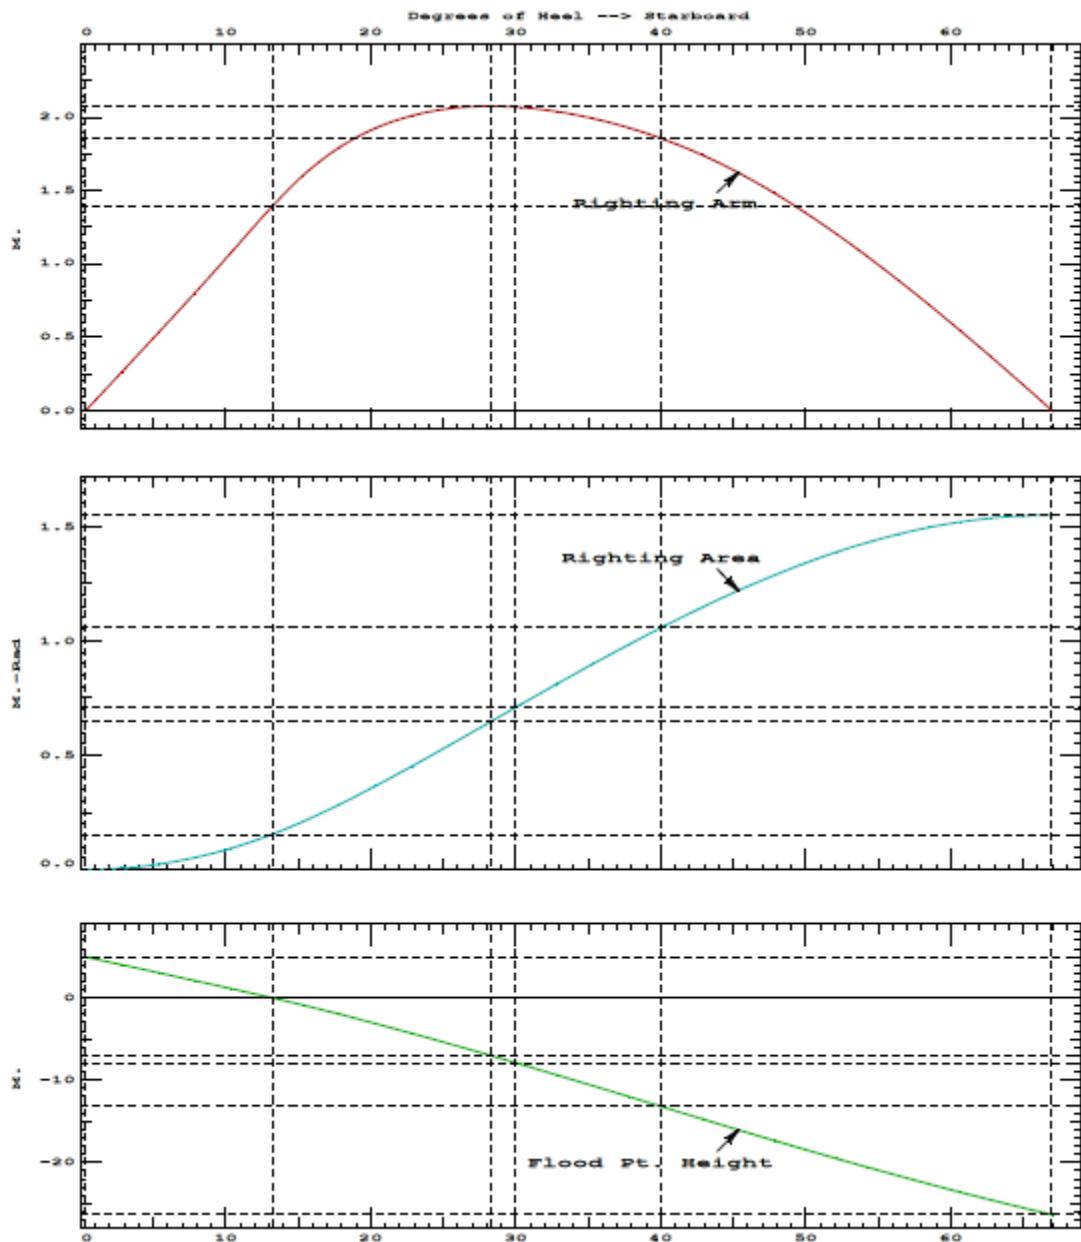
Slika 53. Krivulje stabiliteta za Oštećeno stanje 13

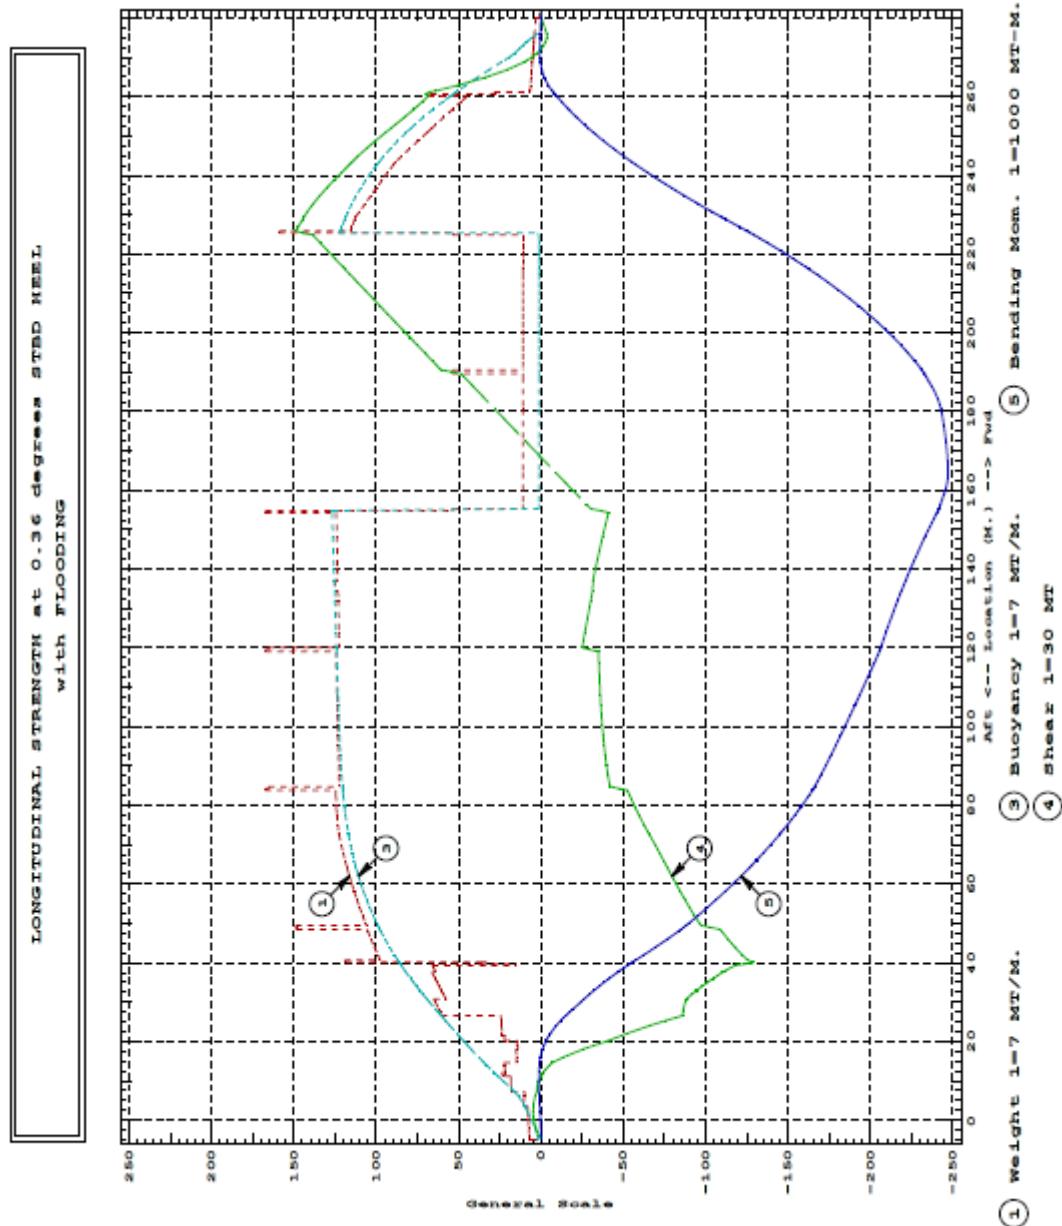
Largest Shear:	4,464.4 MT	at 225.870f
Largest Bending Moment:	-247,184 MT-m	at 172.600f (Sagging)

**Slika 54. Karakteristike uzdužne čvrstoće za Oštećeno stanje 13**

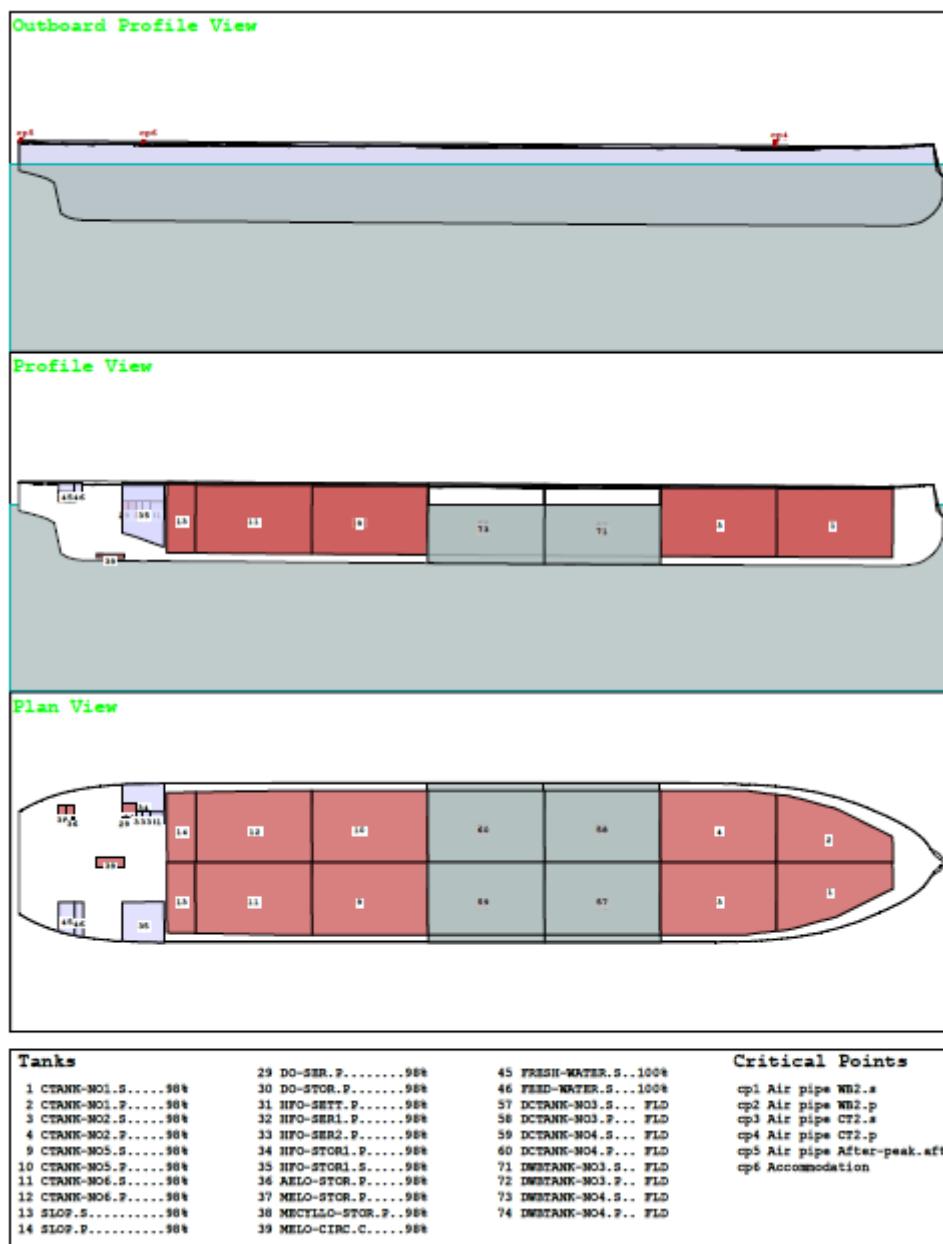
DAMAGE CONDITION 14.: HOMOGENOUS LOADED, T=17.1 m, 100% STORES  
FLOODED: CT3, WB3, CT4, WB4

Slika 55. Napavljeni tankovi u Oštećenom stanju 14

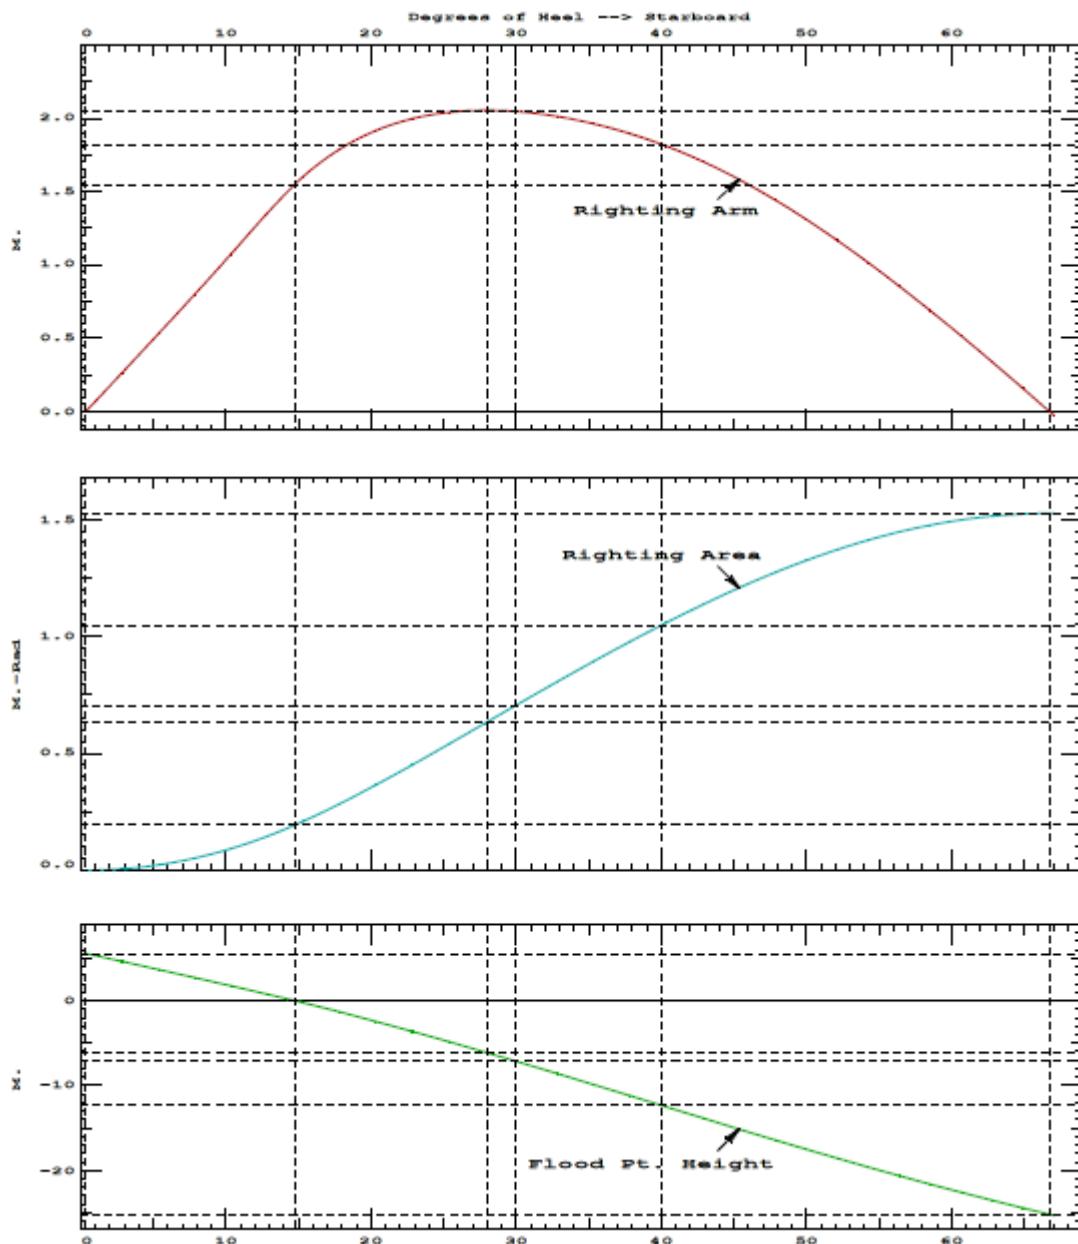
Slika 56. Krivulje stabiliteta za Oštećeno stanje 14
