# **Analiza stabiliteta i opterećenja tankera u oštećenom stanju**

**Master's thesis / Diplomski rad**

# DIPLOMSKI RAD

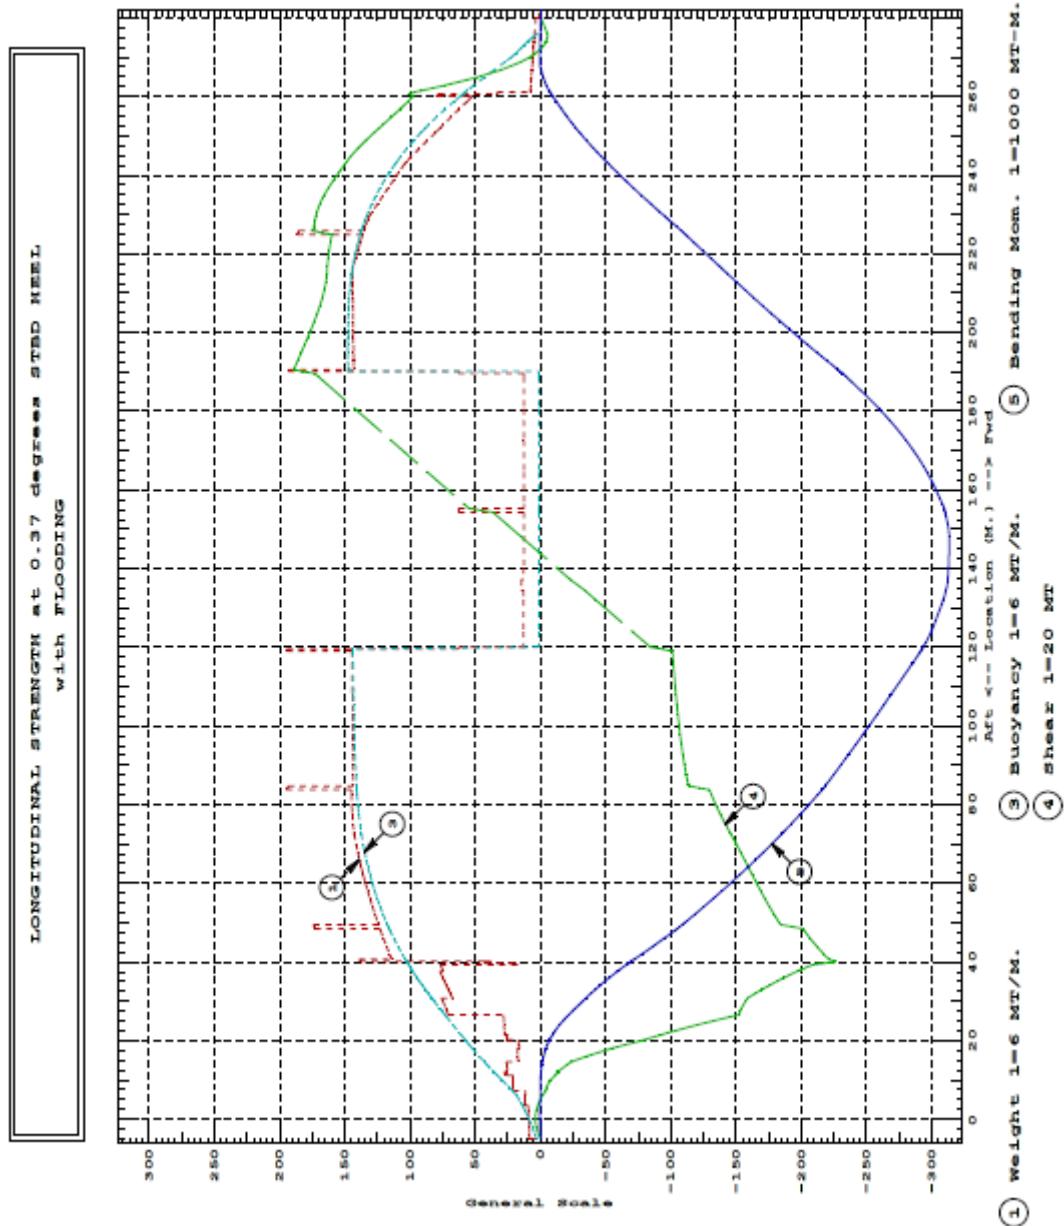
Largest Shear:	-4,530.9 MT	at 40.150f
Largest Bending Moment:	-313,377 MT·m	at 140.200f (Sagging)

**Slika 57. Karakteristike uzdužne čvrstoće za Oštećeno stanje 14**

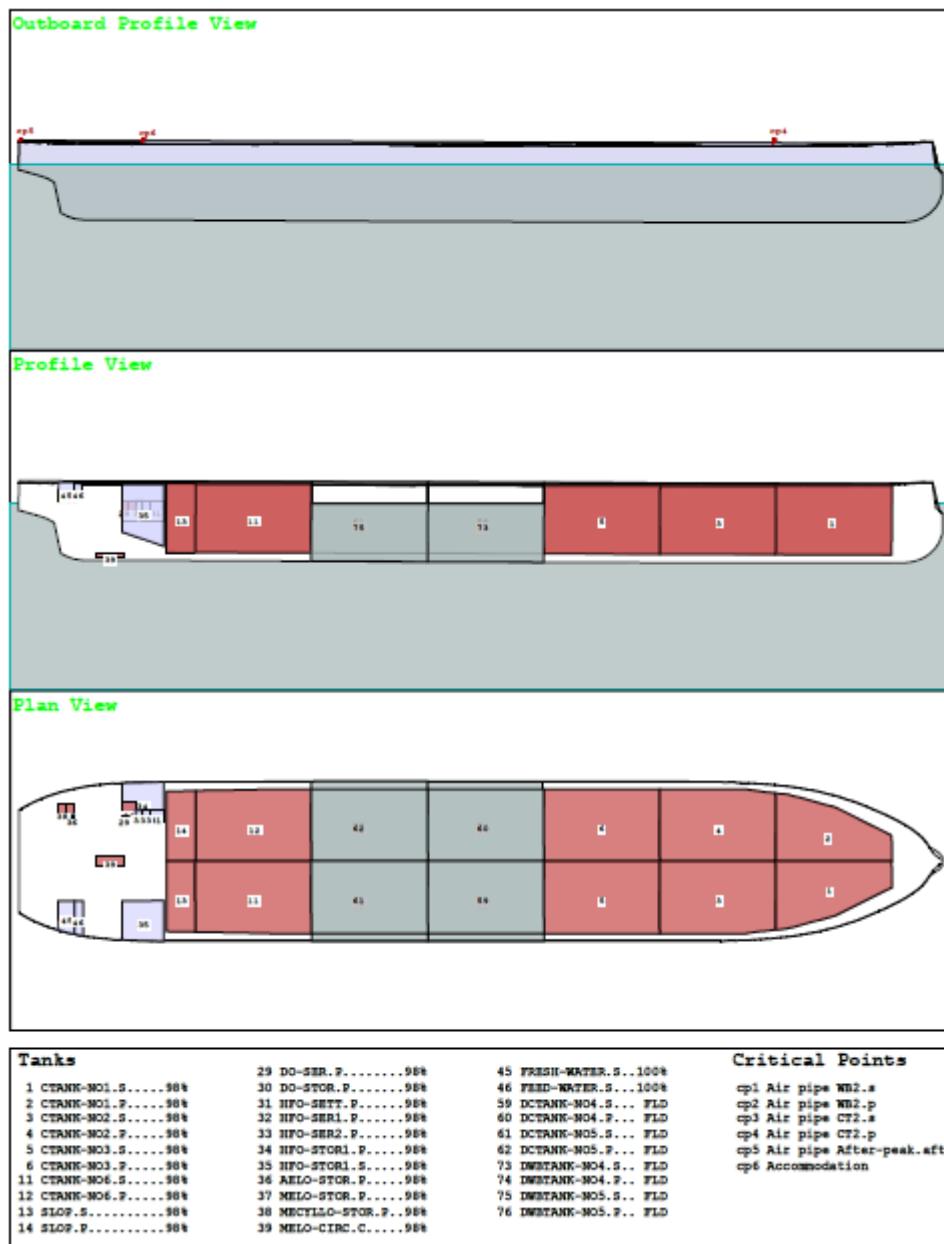
FLOODED: CT4, WB4, CT5, WB5

Slika 58. Napavljeni tankovi u Oštećenom stanju 15

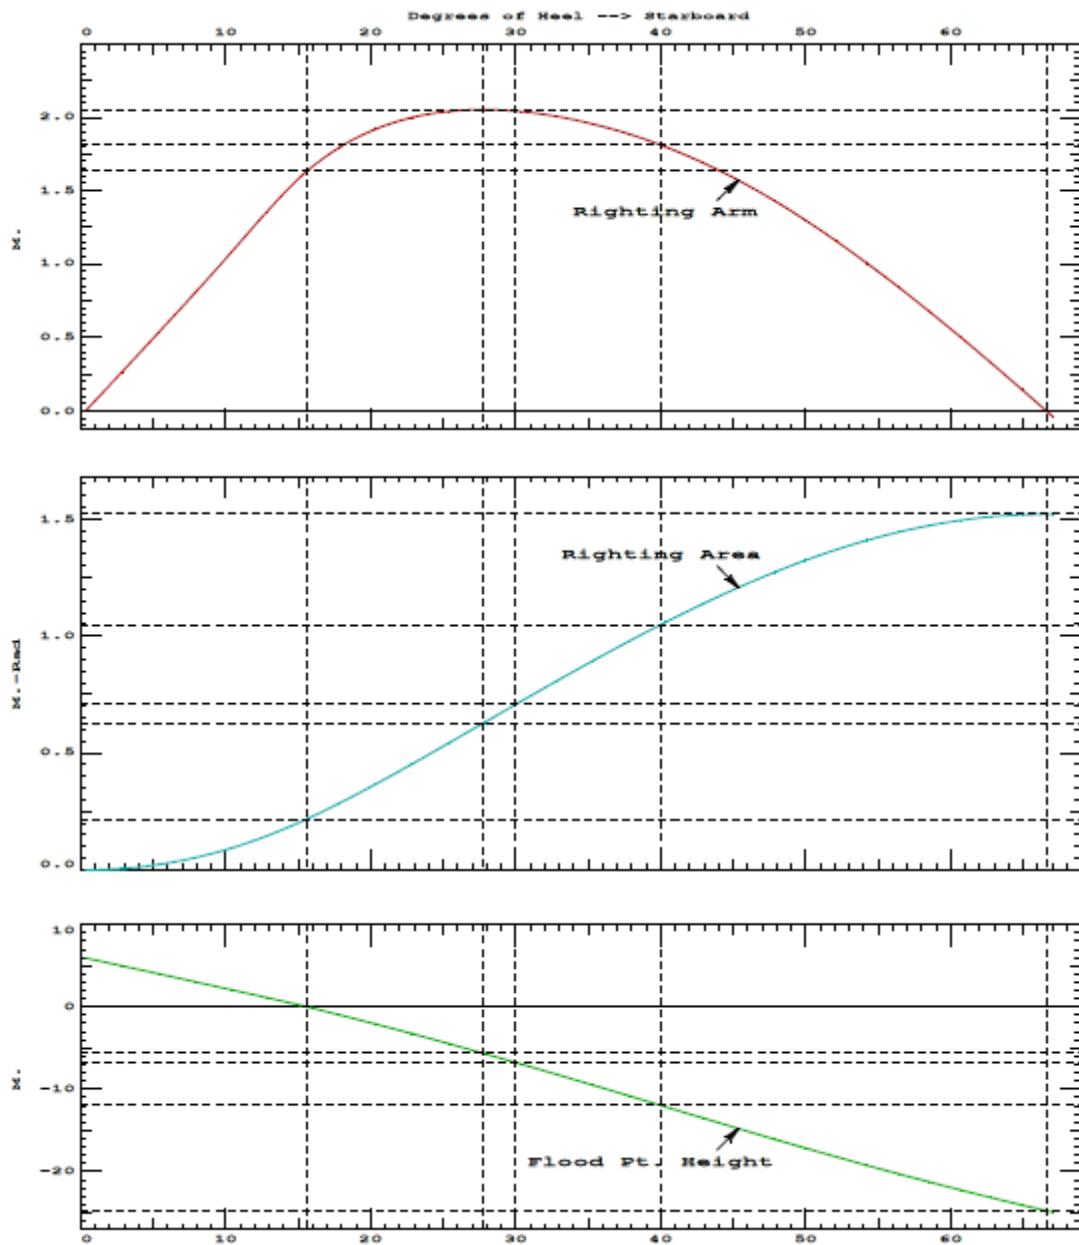
Slika 59. Krivulje stabiliteta za Oštećeno stanje 15

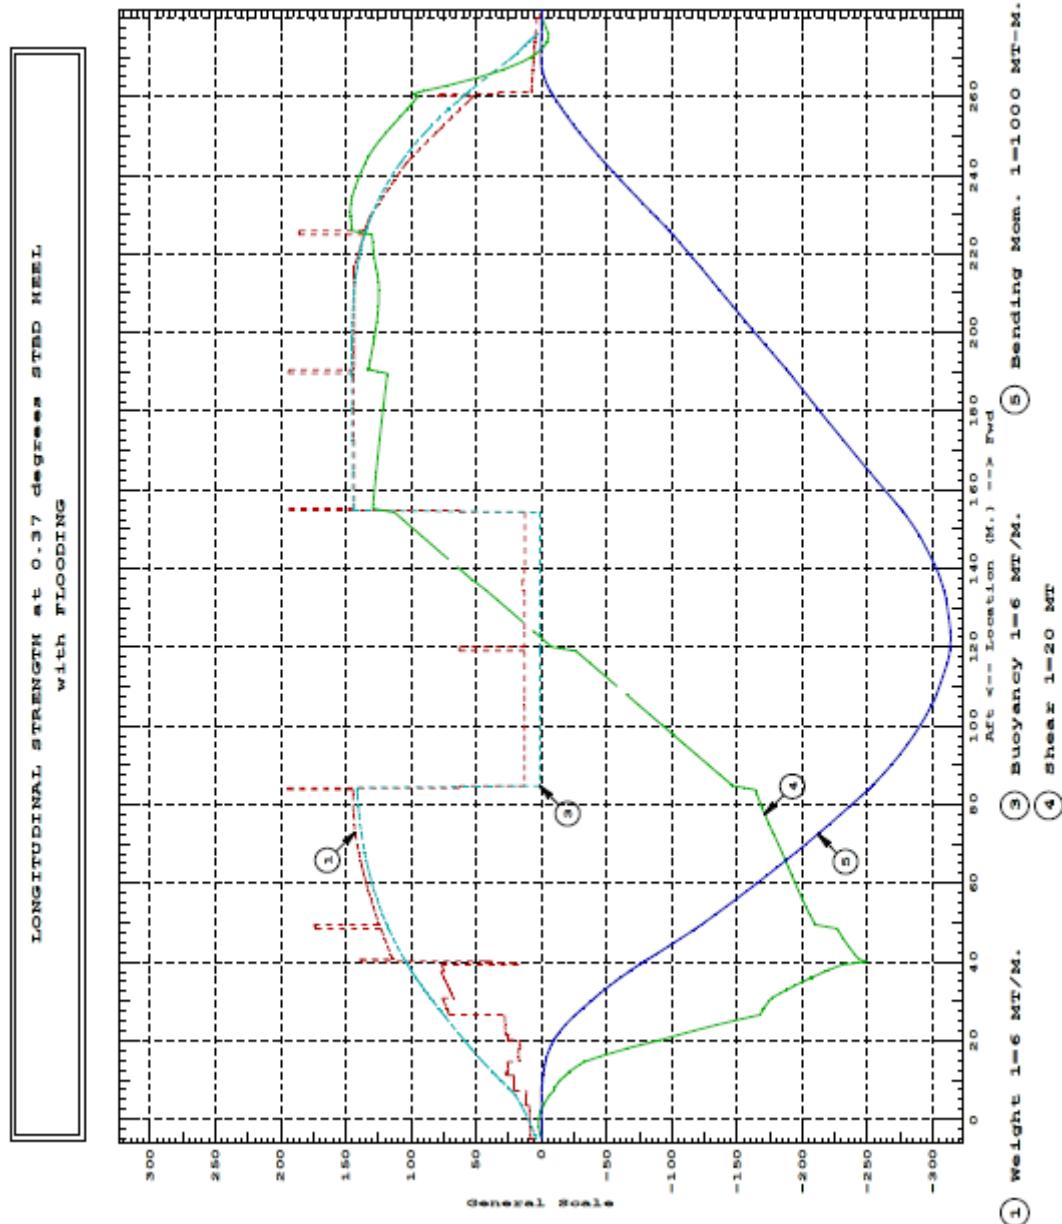
Largest Shear:	-4,972.1 MT	at 40.150f
Largest Bending Moment:	-313,486 MT-m	at 124.000f (Sagging)

**Slika 60. Karakteristike uzdužne čvrstoće za Oštećeno stanje 15**

- najveći moment savijanja javlja se u stanju oštećenja 15 i iznosi -313 486 MT, što je povećanja od 52.47% u odnosu na moment u neoštećenom stanju
- najveći moment savijanja nastupa na 124 m ispred krmene okomice

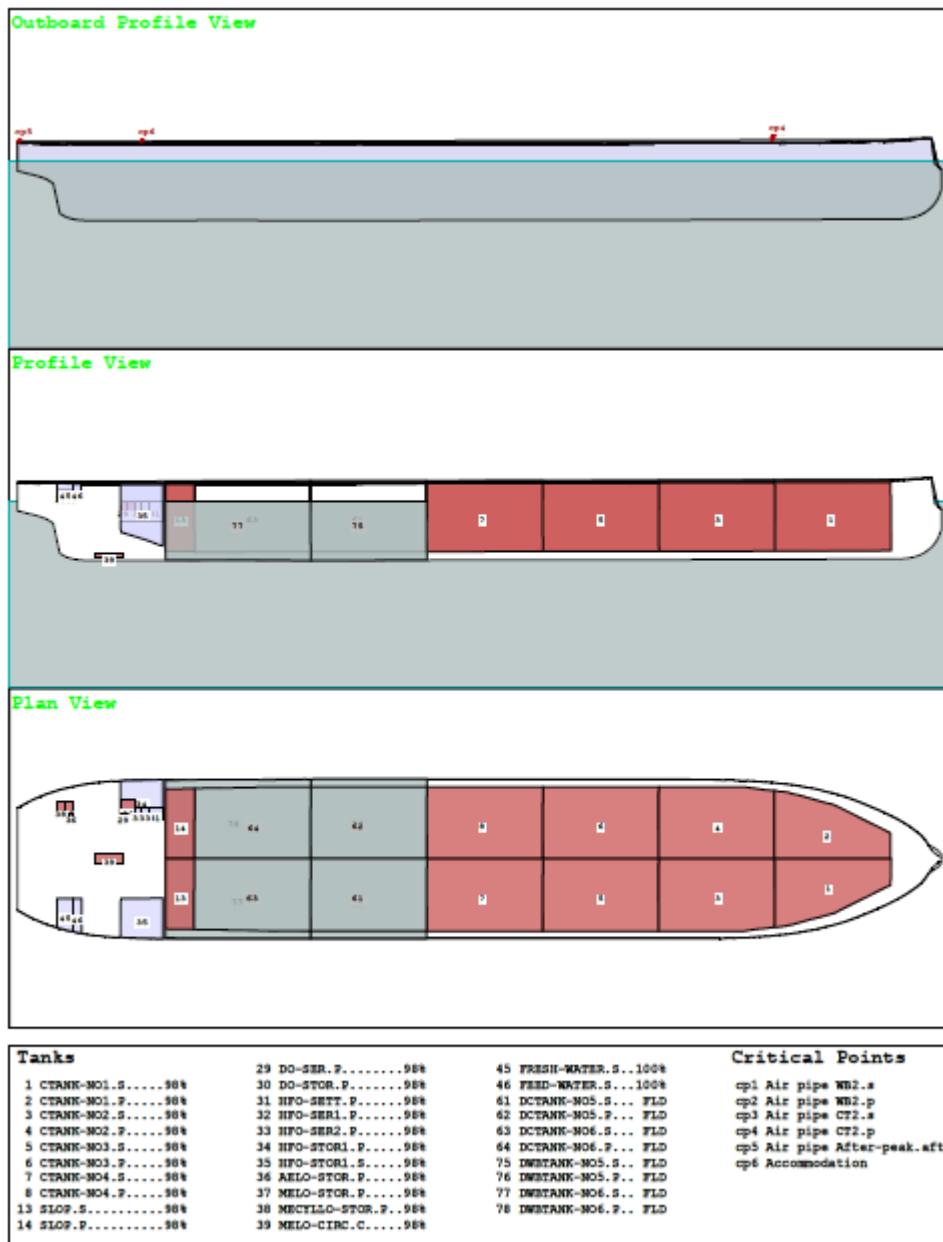
FLOODED: CT5, WB5, CT6, WB6

Slika 61. Naplavljeni tankovi u Oštećenom stanju 16

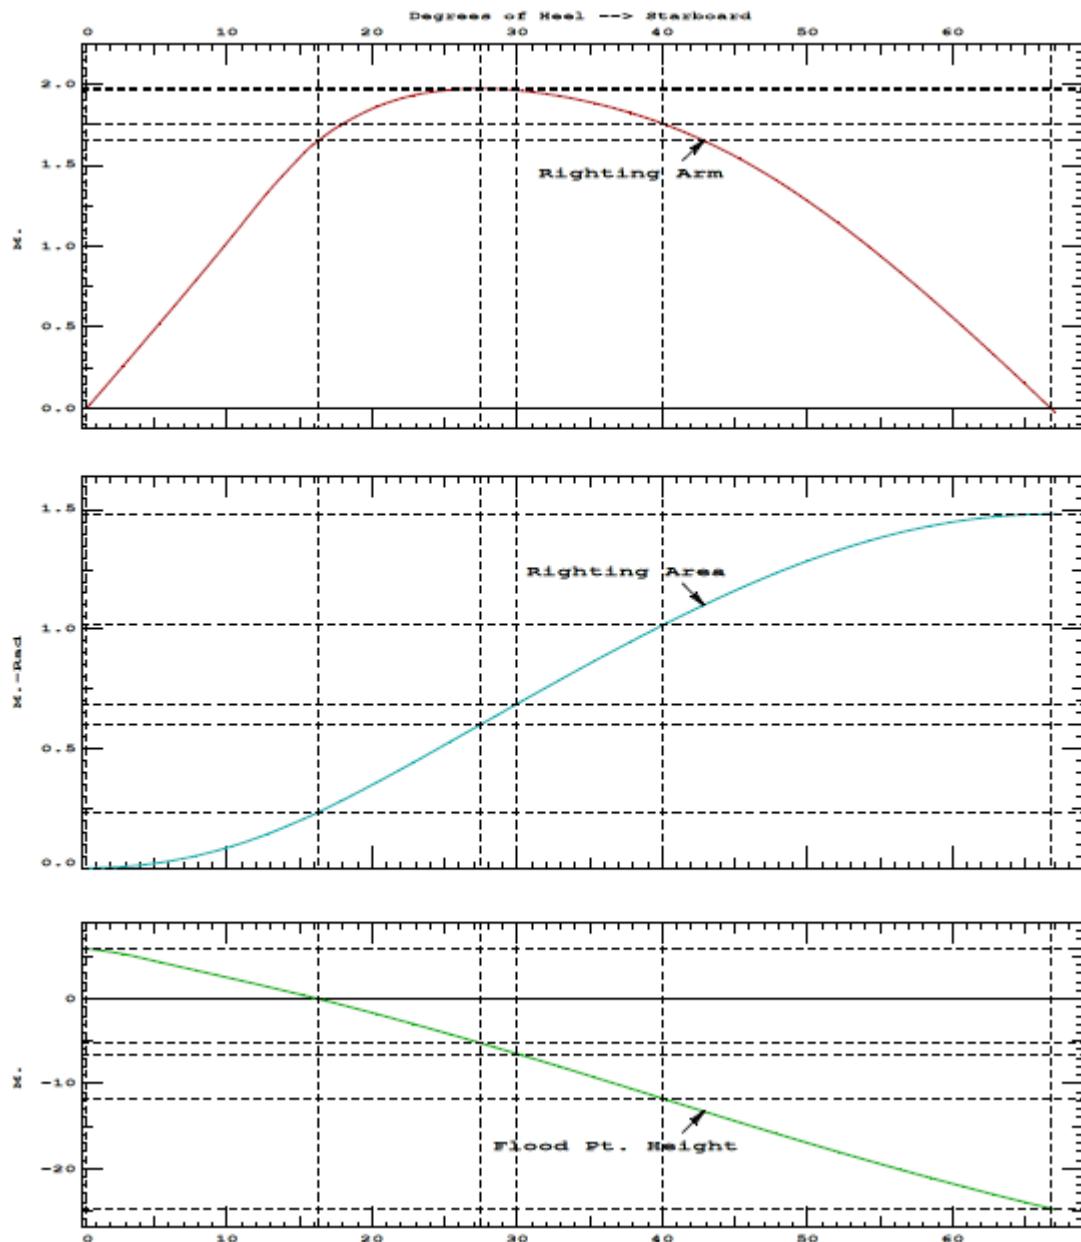
Slika 62. Krivulje stabiliteta za Oštećeno stanje 16

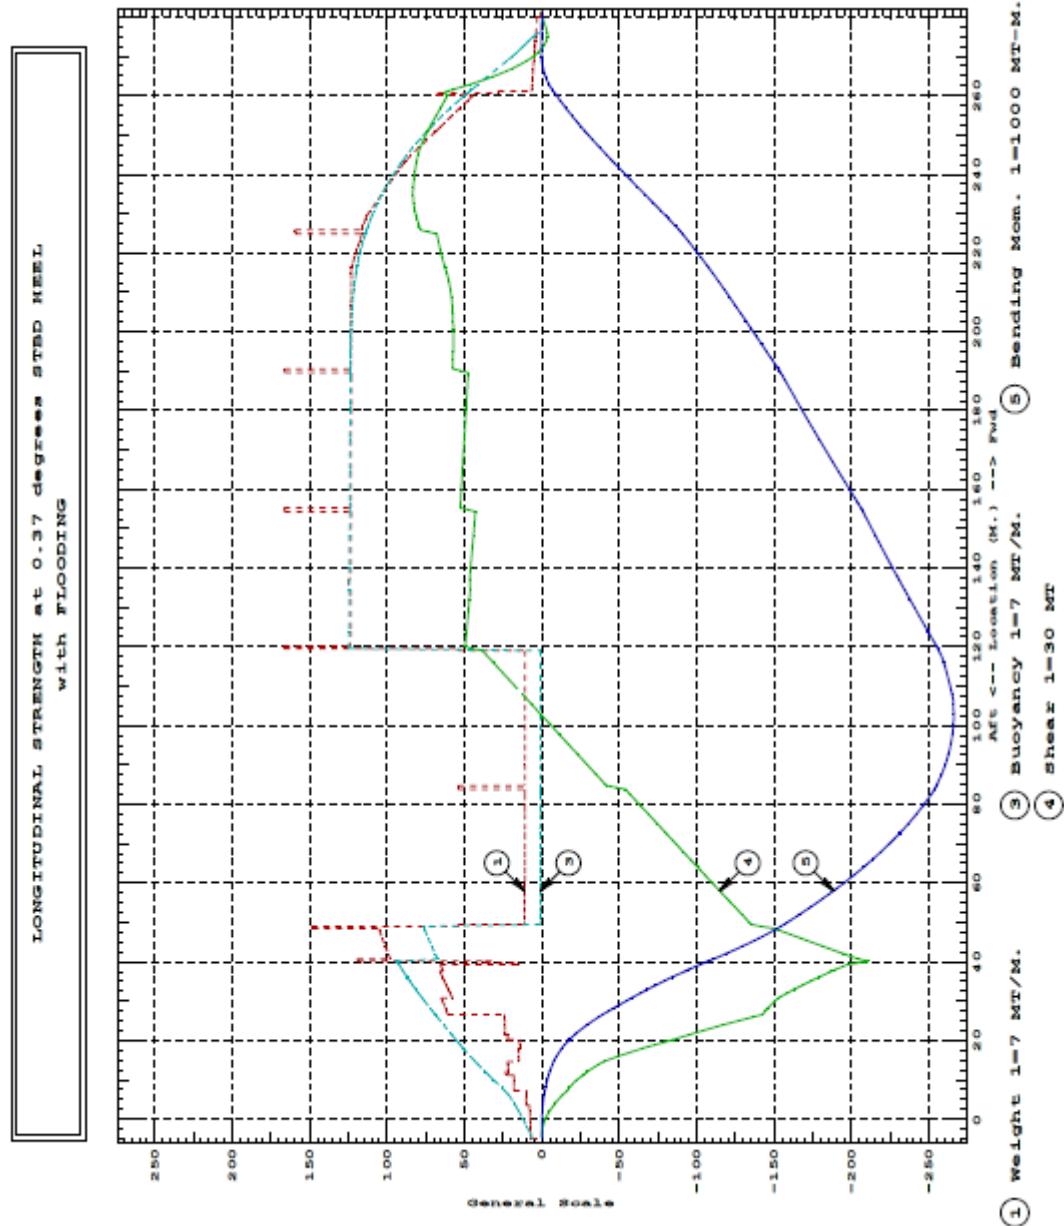
Largest Shear:	-6,309.7 MT	at 40.150f
Largest Bending Moment:	-265,743 MT·m	at 102.760f (Sagging)

**Slika 63. Karakteristike uzdužne čvrstoće za Oštećeno stanje 16**

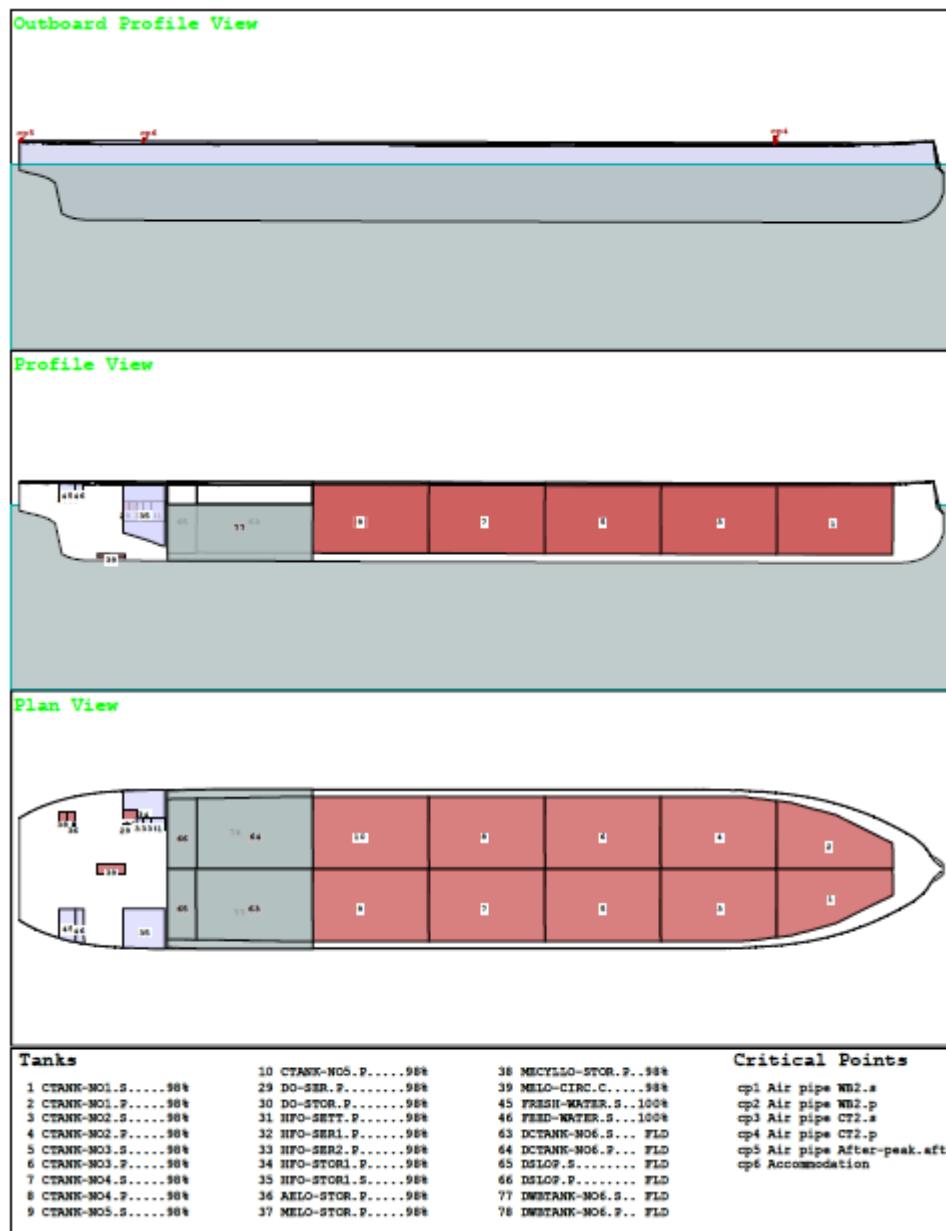
FLOODED: CT6, WB6, SLOP

Slika 64. Naplavljeni tankovi u Oštećenom stanju 17

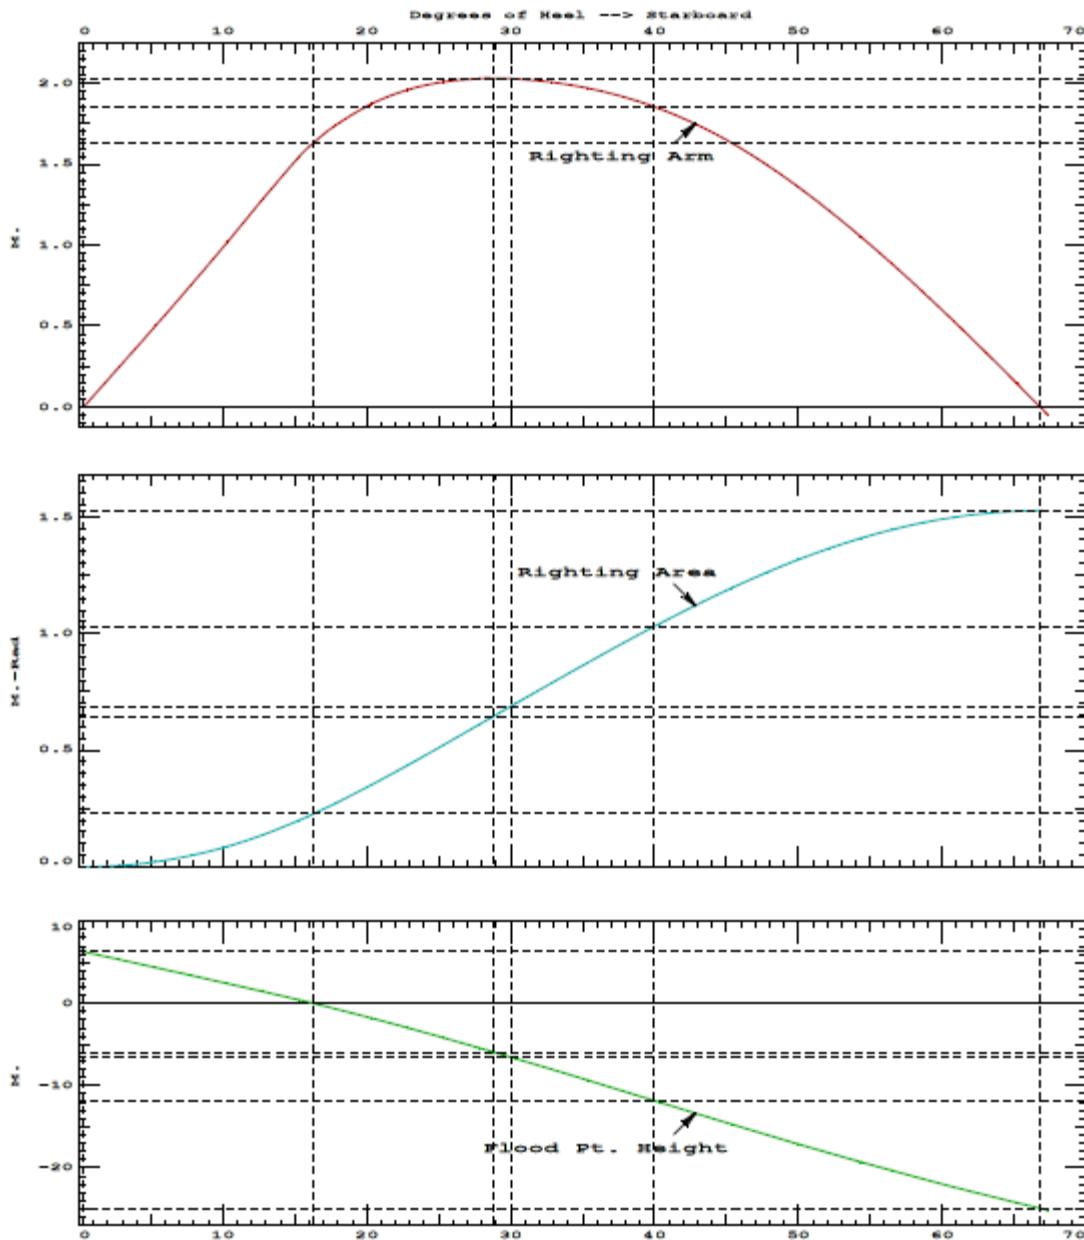
Slika 65. Krivulje stabiliteta za Oštećeno stanje 17

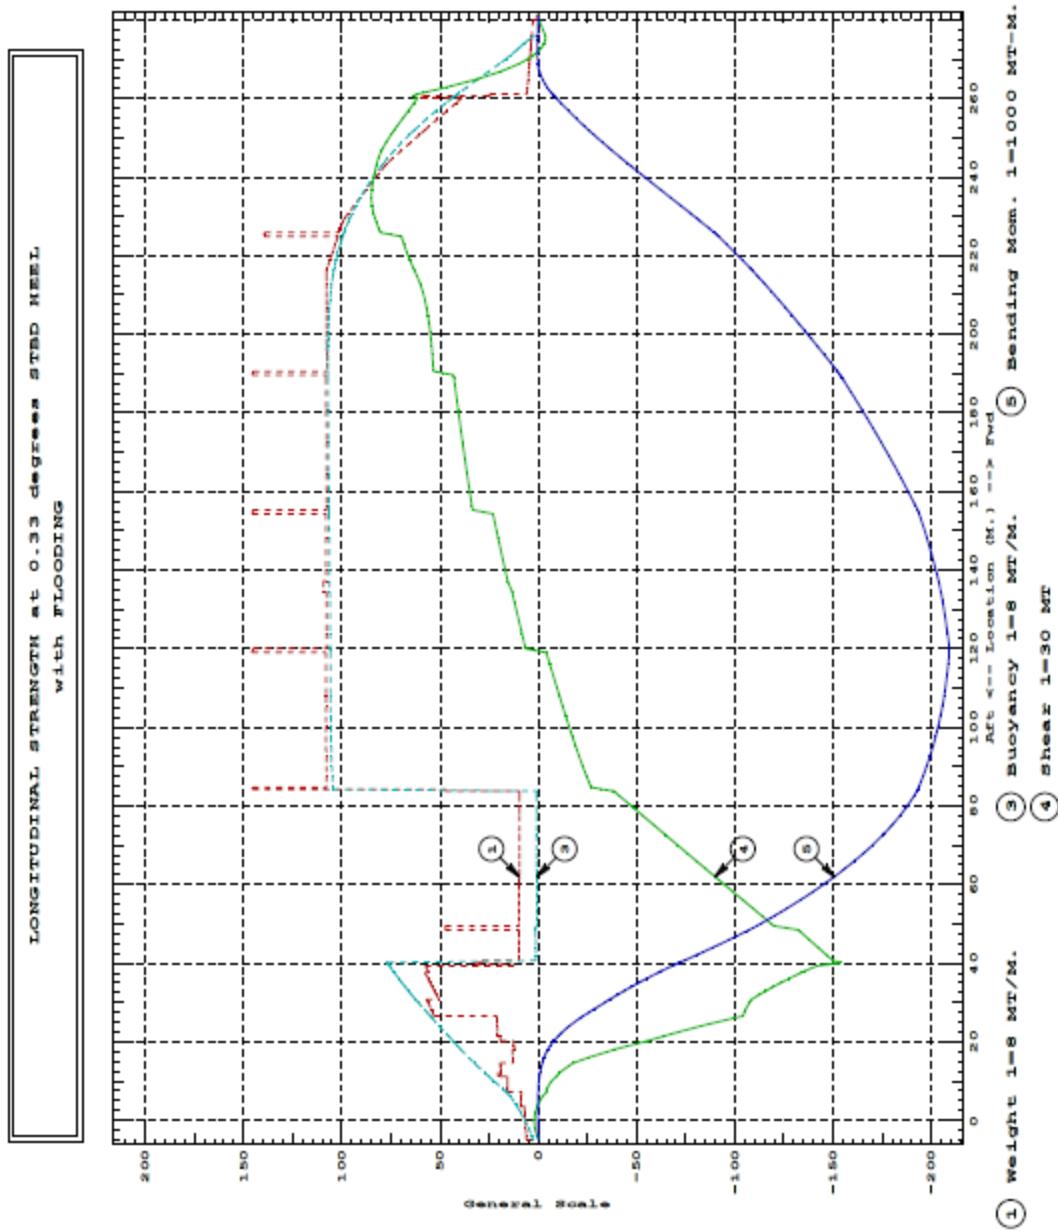
Largest Shear:	-4,606.2 MT	at 40.150f
Largest Bending Moment:	-209,036 MT-m	at 119.530f (Sagging)

**Slika 66. Karakteristike uzdužne čvrstoće za Oštećeno stanje 17**

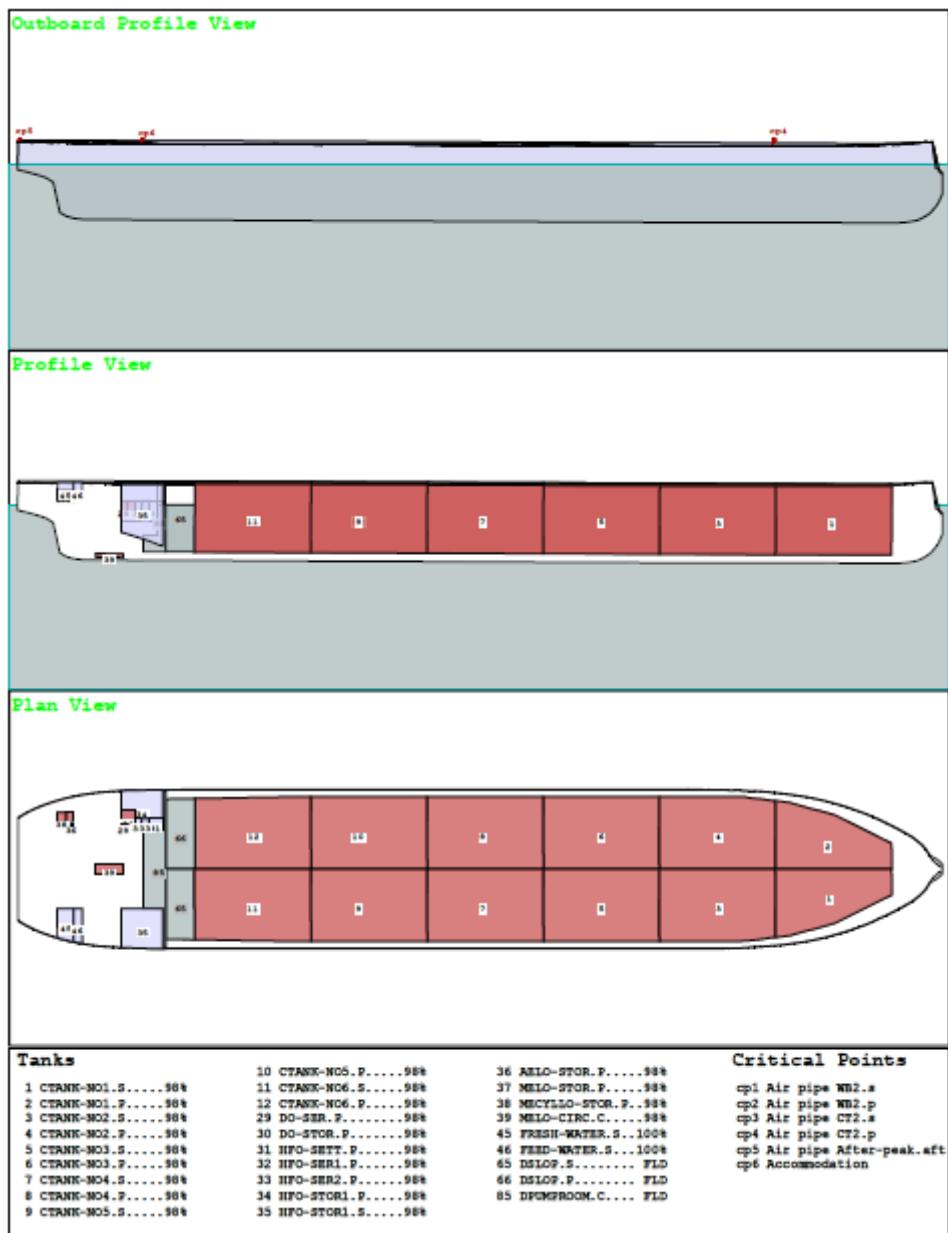
FLOODED: SLOP, PUMP ROOM

Slika 67. Napavljeni tankovi u Oštećenom stanju 18

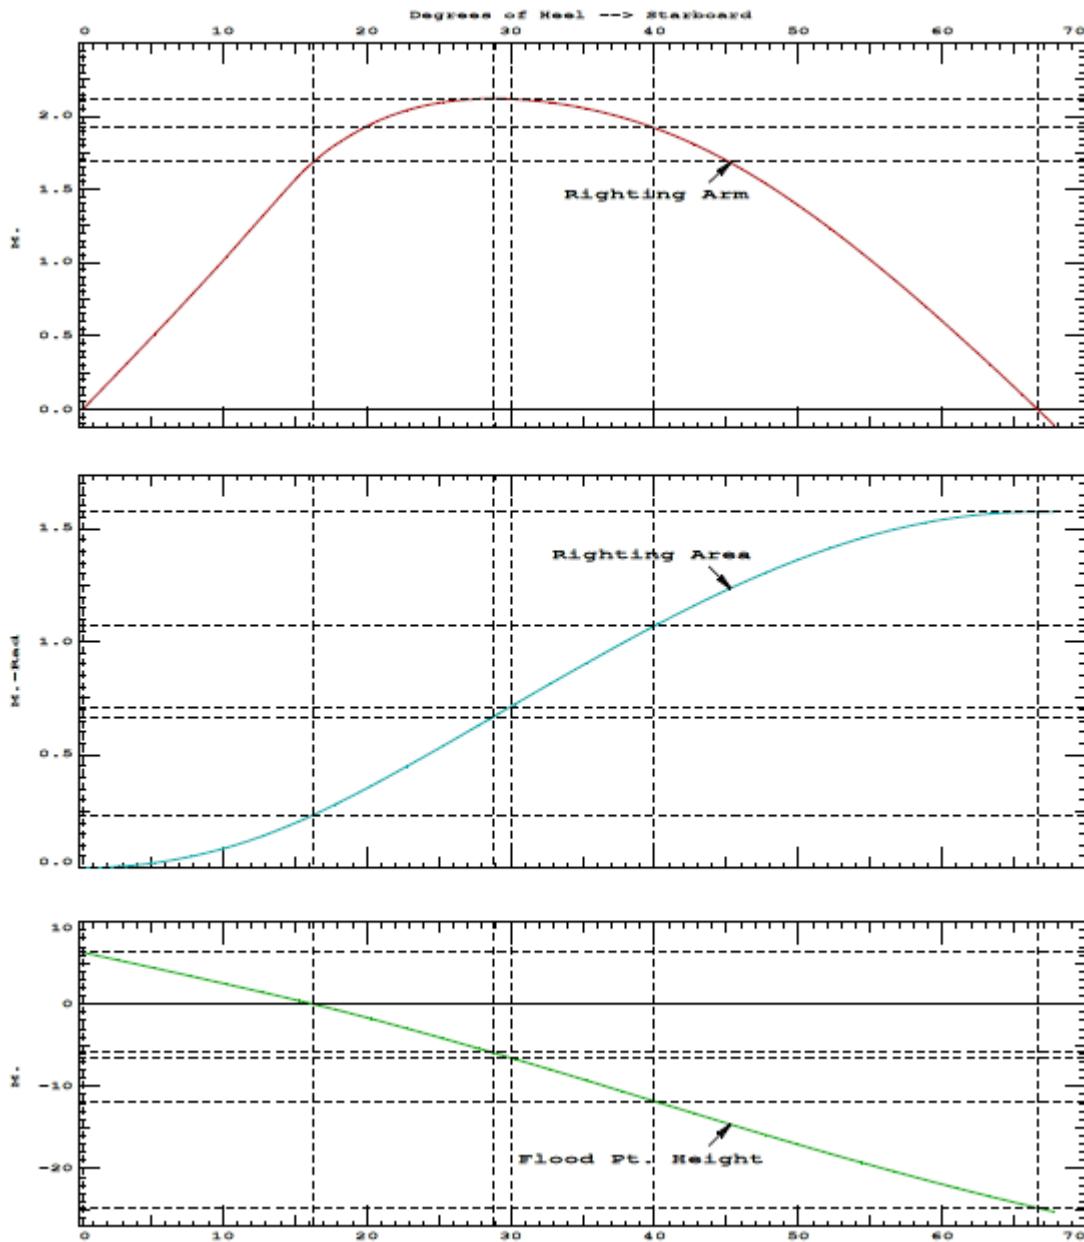
Slika 68. Krivulje stabiliteta za Oštećeno stanje 18

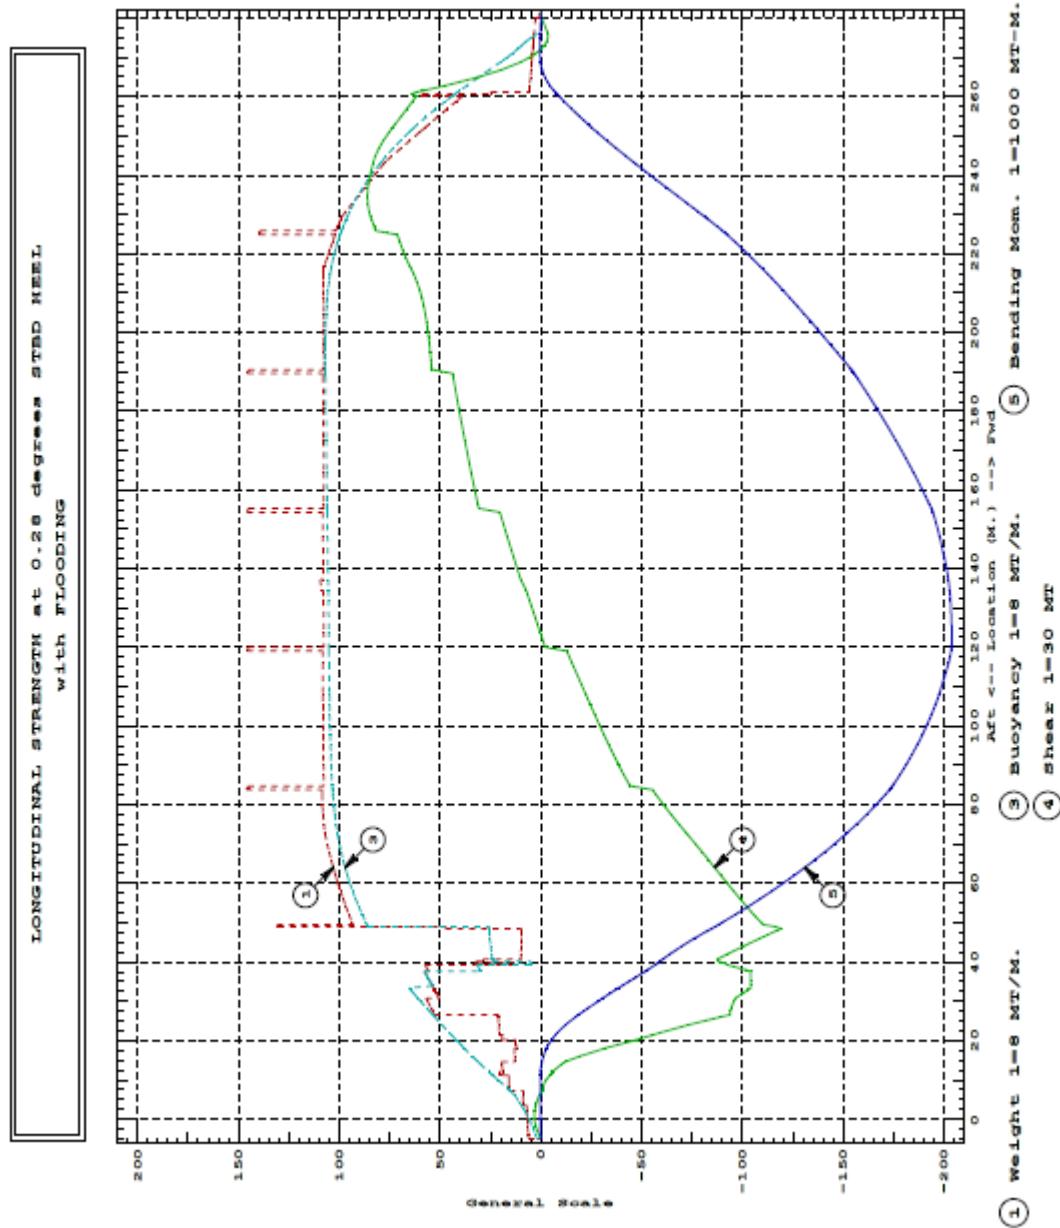
Largest Shear:	-3,569.6 MT	at 48.470f
Largest Bending Moment:	-203,802 MT-m	at 124.000f (Sagging)

**Slika 69. Karakteristike uzdužne čvrstoće za Oštećeno stanje 18**

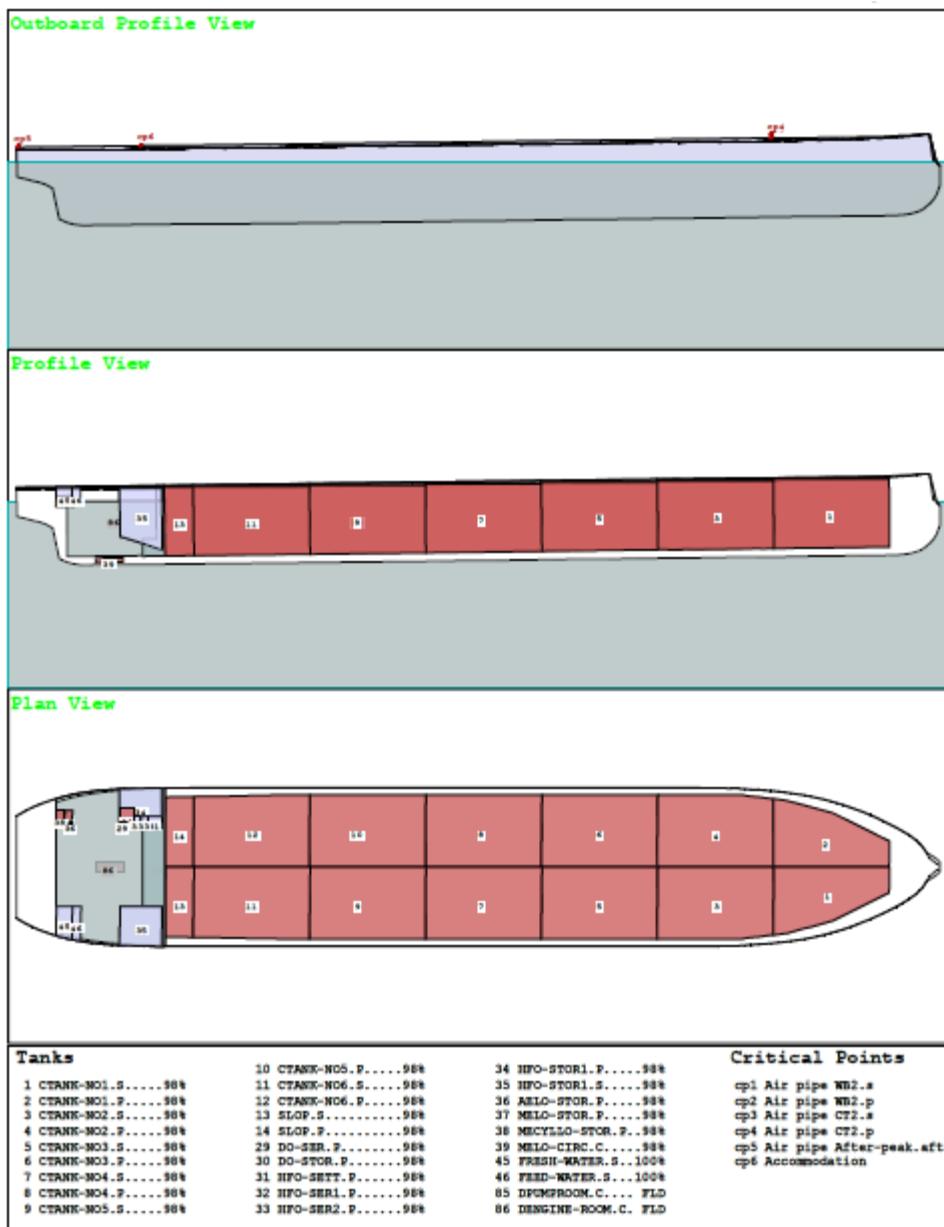
FLOODED: PUMP ROOM, ENGINE ROOM

Slika 70. Napavljeni tankovi u Oštećenom stanju 19

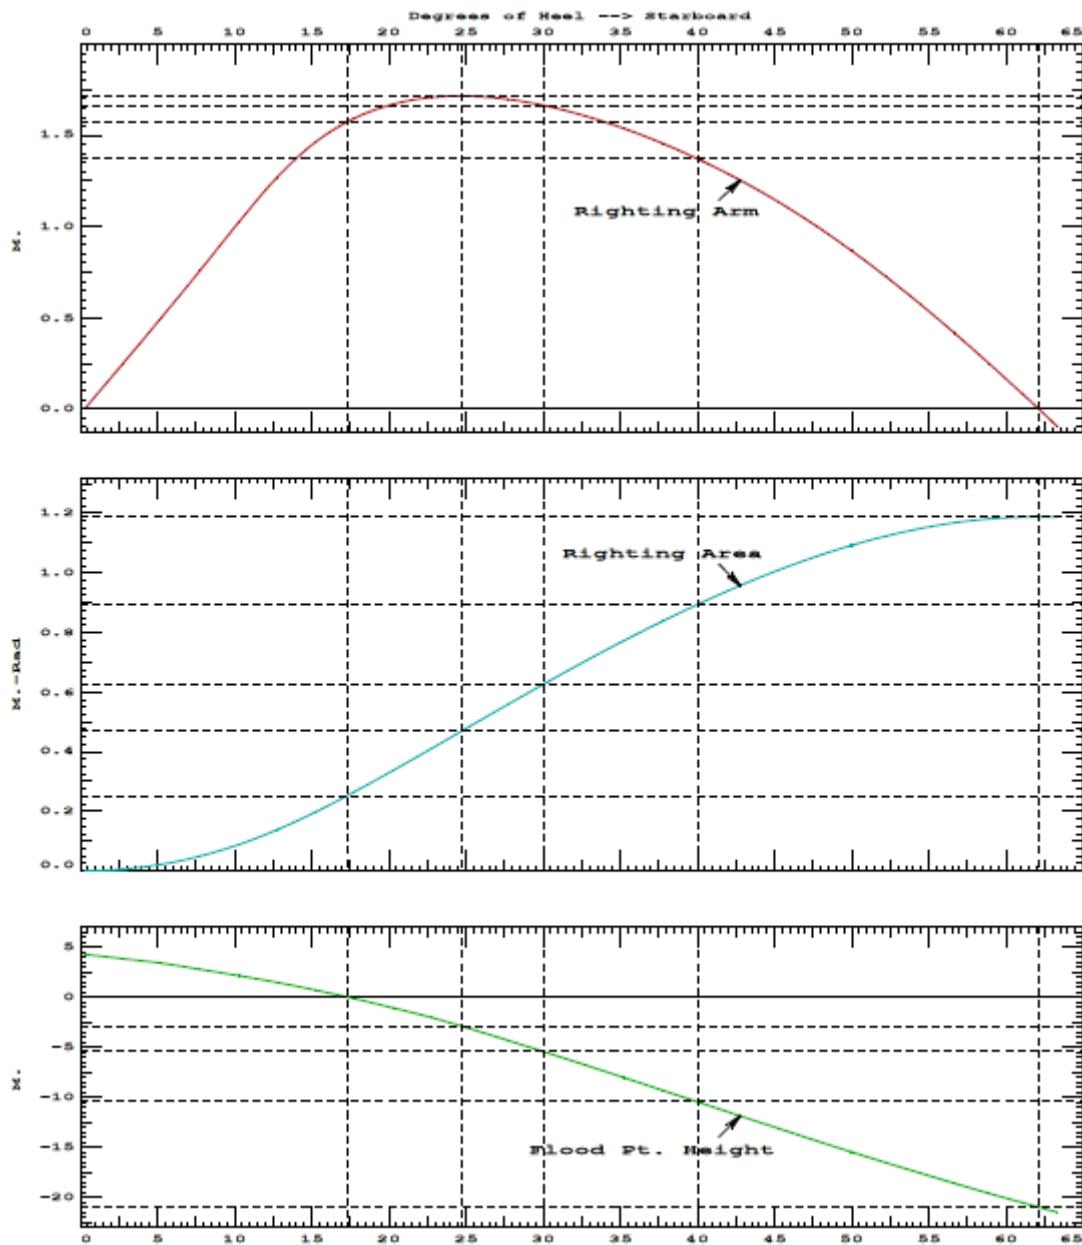
Slika 71. Krivulje stabiliteta za Oštećeno stanje 19

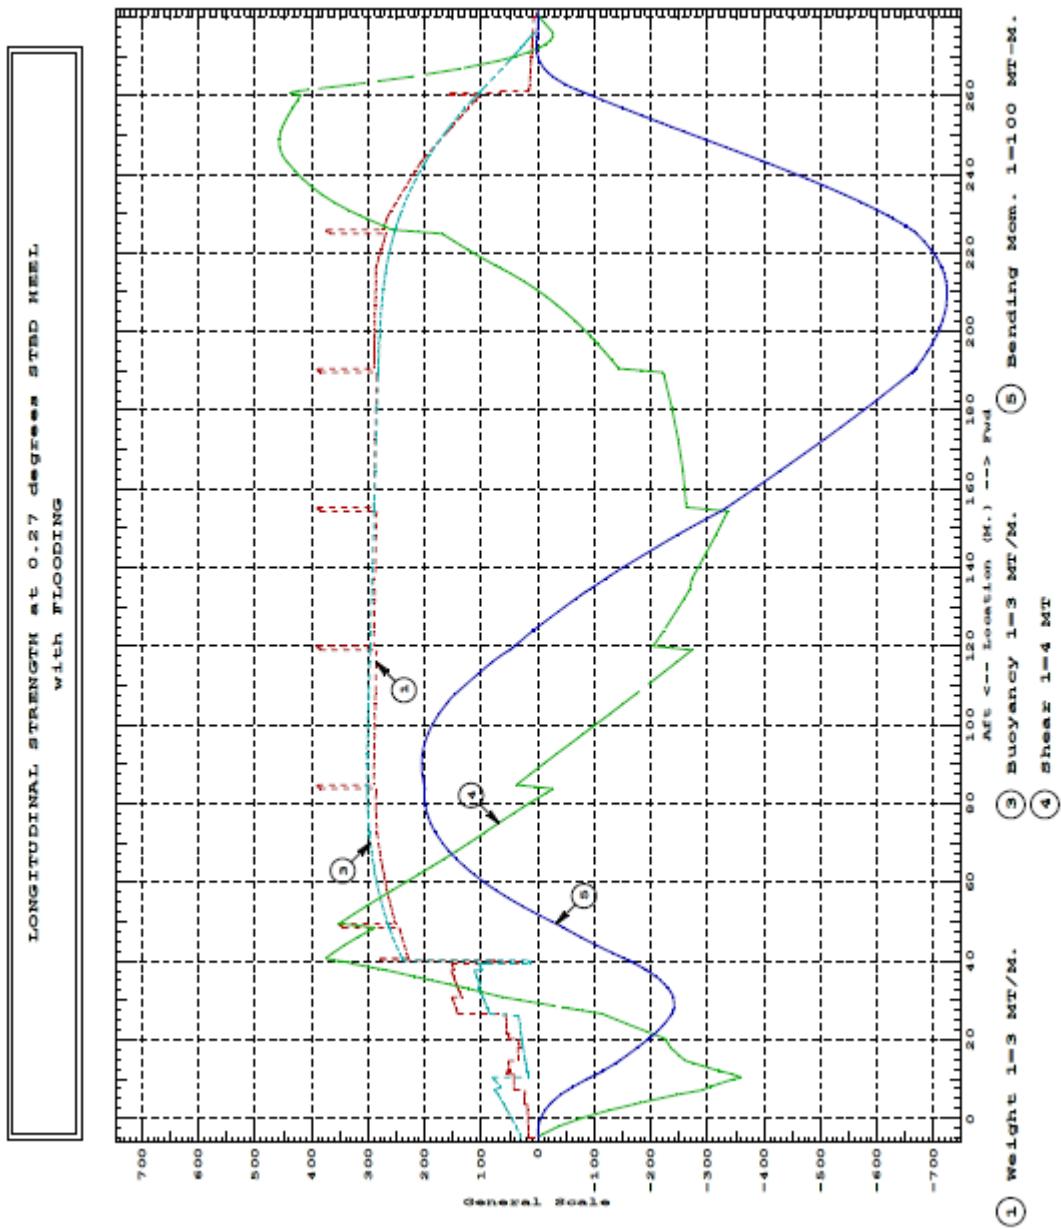
Largest Shear:	1,830.2 MT	at 248.800f
Largest Bending Moment:	-72,331 MT-m	at 208.800f (Sagging)

**Slika 72. Karakteristike uzdužne čvrstoće za Oštećeno stanje 19**

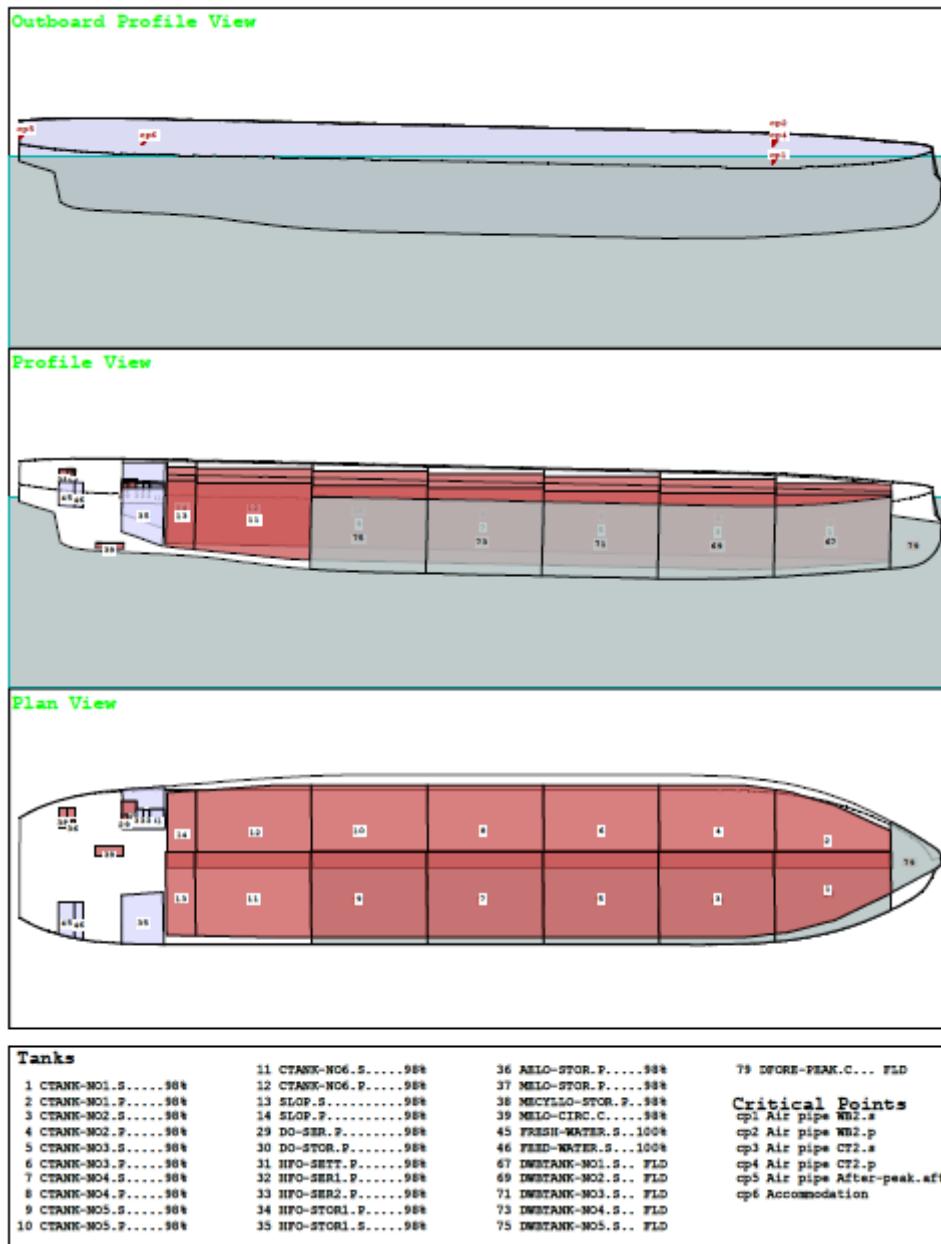
FLOODED: WB1,2,3,4,5.s, FORE-PEAK

Slika 73. Naplavljeni tankovi u Oštećenom stanju 20
