# **Analiza stabiliteta i opterećenja tankera u oštećenom stanju**

**Master's thesis / Diplomski rad**

# DIPLOMSKI RAD

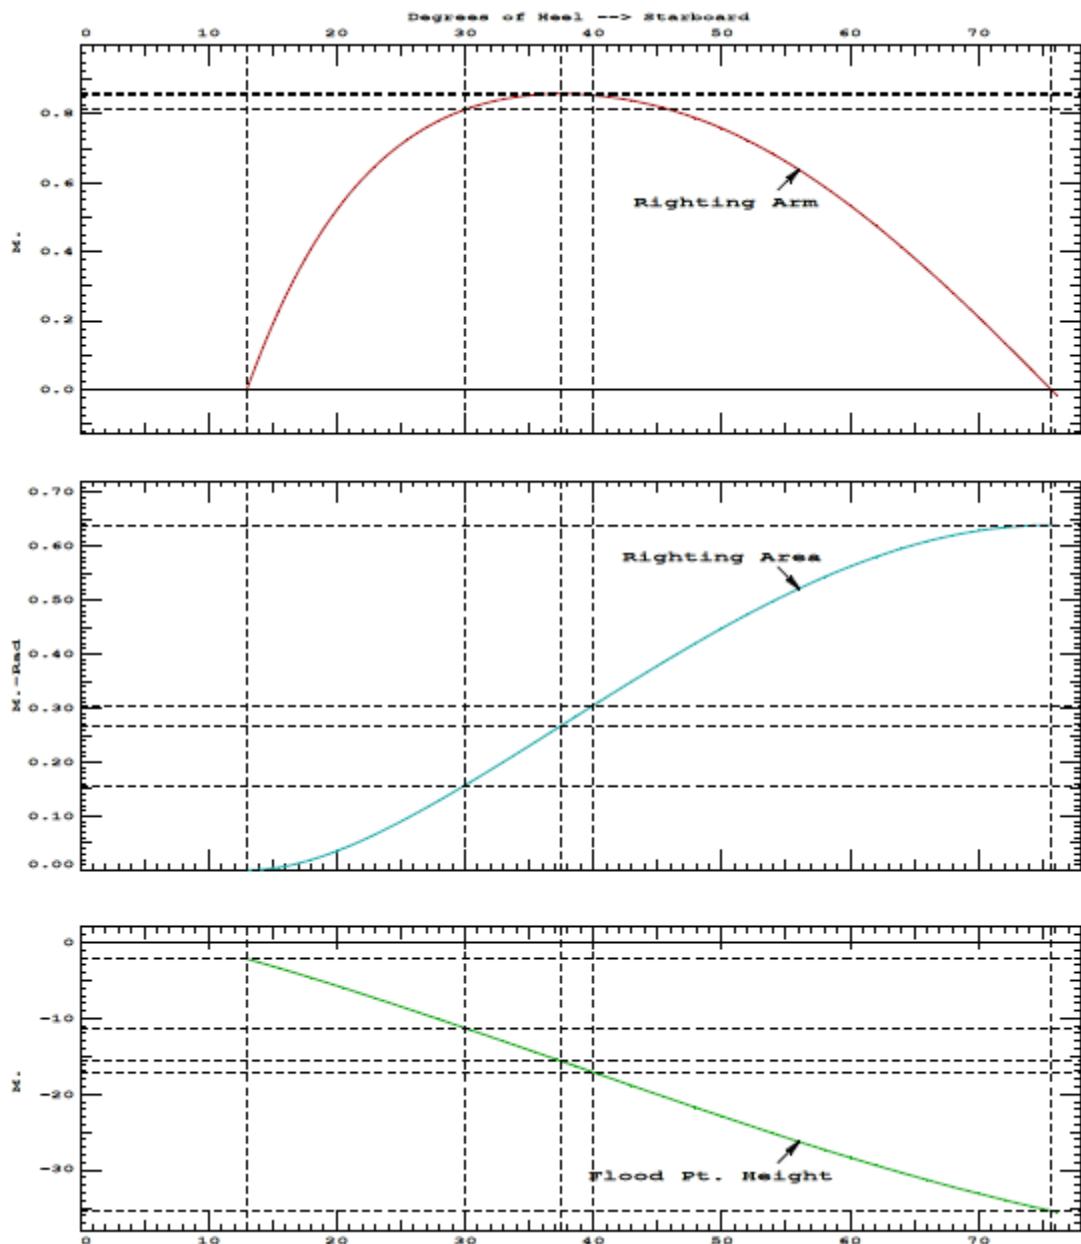
Slika 74. Krivulje stabiliteta za Oštećeno stanje 20

- brod u svim stanjima oštećenja zadovoljava sve kriterije stabiliteta, uz veliku rezervu
- kut bočnog nagiba ne prelazi  $6^\circ$ , osim u slučaju oštećenja 20 gdje iznosi  $13^\circ$

- najmanja poluga statickog stabiliteta iznosi 0.86 m, u stanju oštećenja 20
- kriterij uzdužne čvrstoće za oštećeno stanje je najveće dopušteno smanjenje momenta otpora od 10%

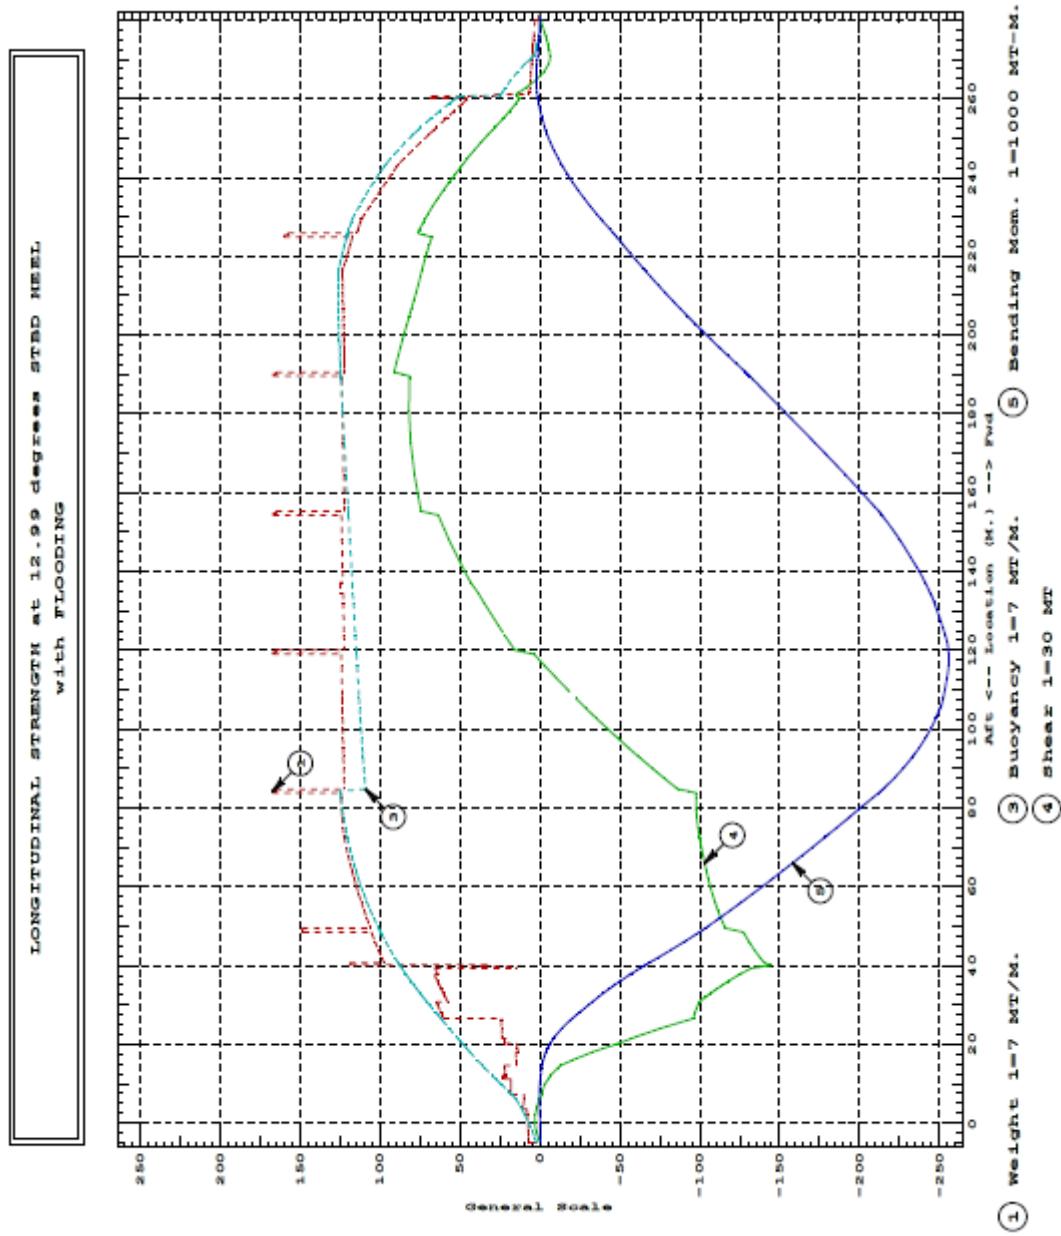
Largest Shear:	-4,320.1 MT	at 40.150f
Largest Bending Moment:	-255,822 MT·m	at 119.030f (Sagging)

**Slika 75. Karakteristike uzdužne čvrstoće za Oštećeno stanje 20**

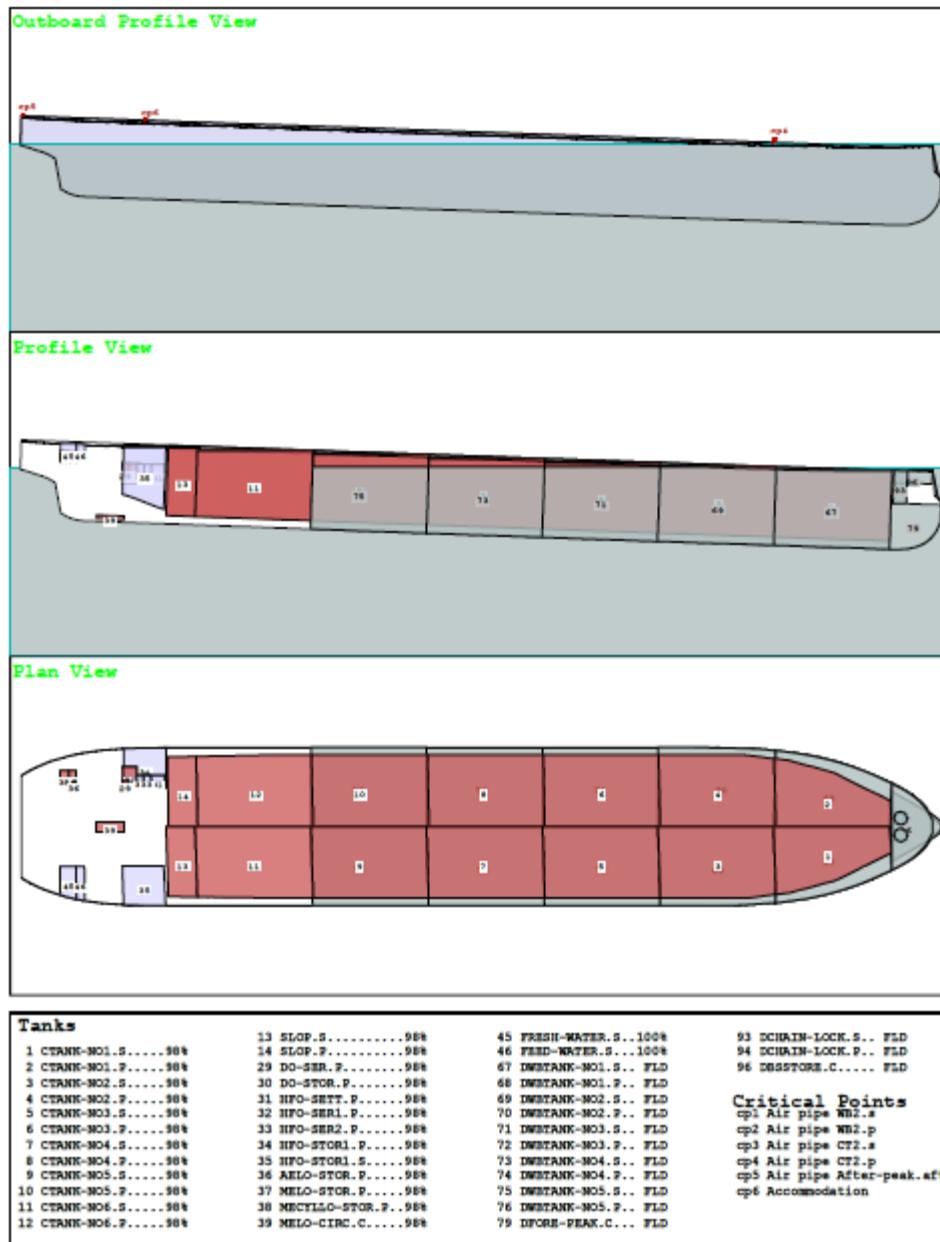
FLOODED: WB1,2,3,4,5, FORE-PEAK, CHAIN-LOCK

Slika 76. Napavljeni tankovi u Oštećenom stanju 21

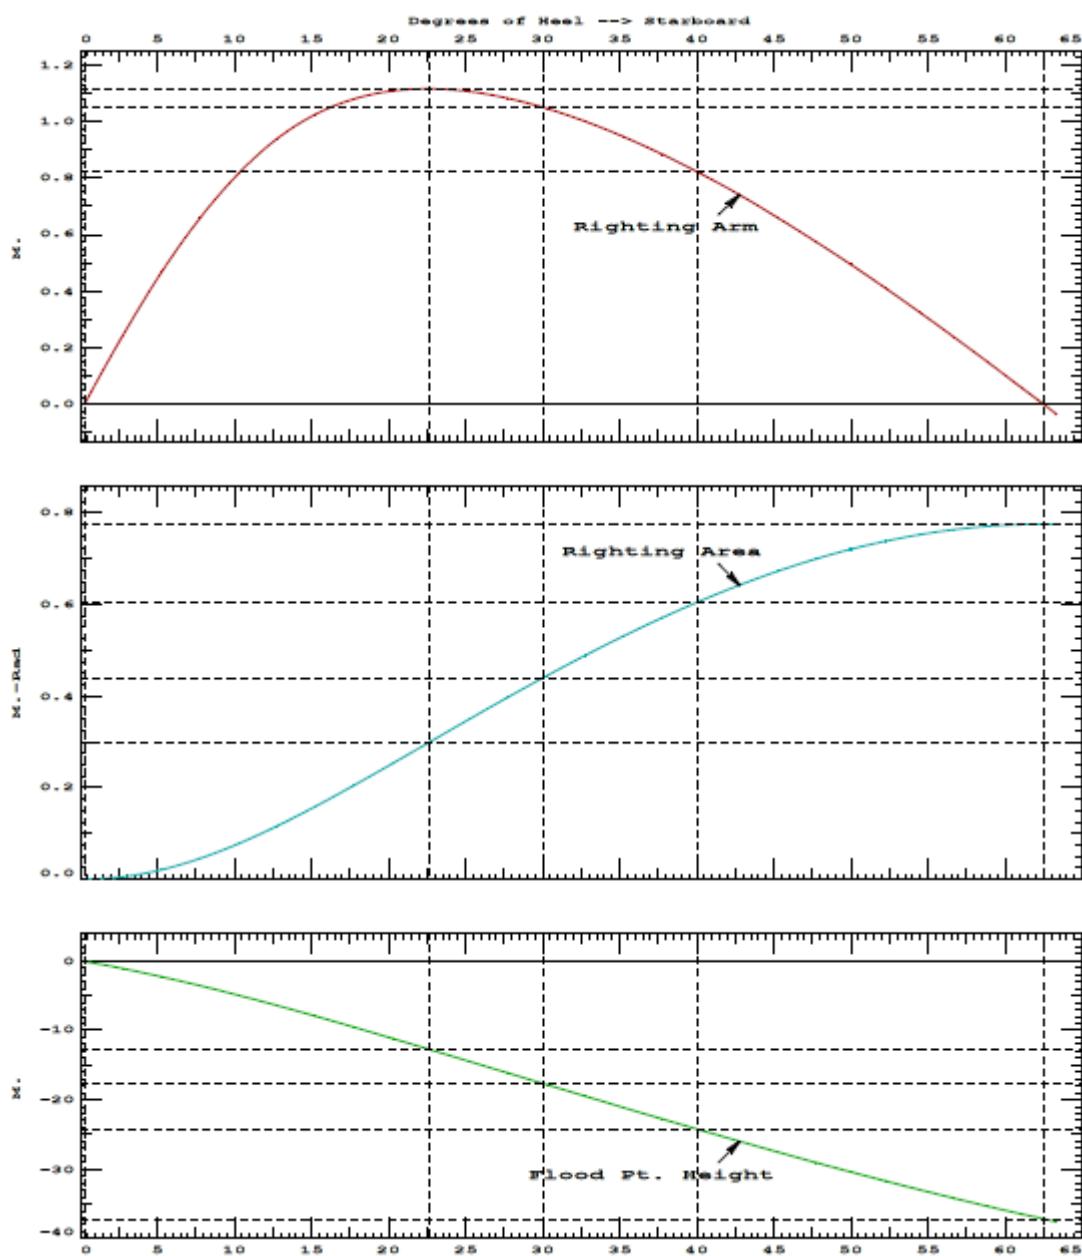
Slika 77. Krivulje stabiliteta za Oštećeno stanje 21

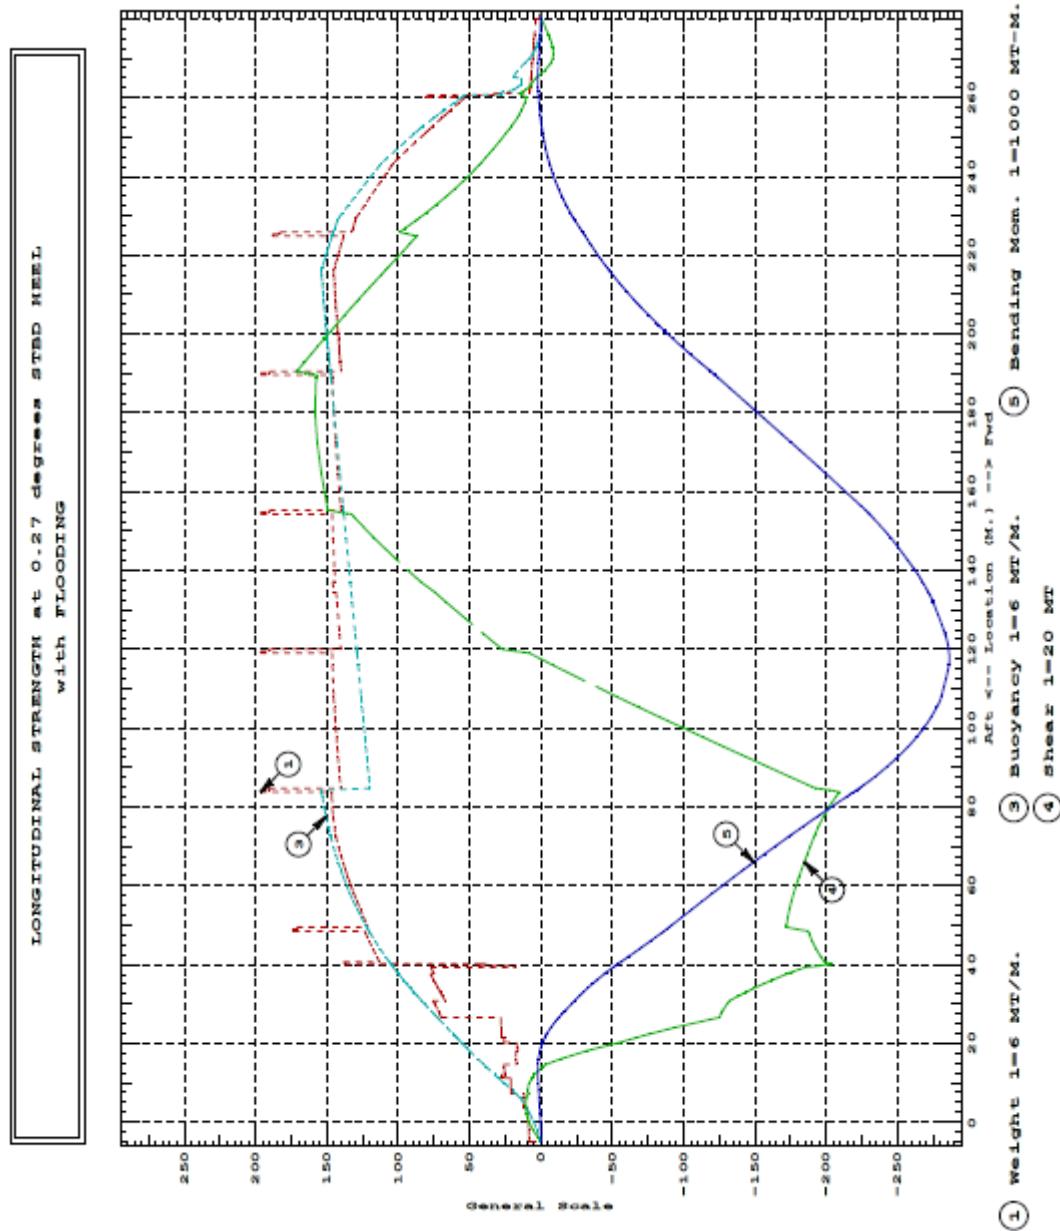
Largest Shear:	-4,185.3 MT	at 83.750f
Largest Bending Moment:	-286,105 MT-m	at 119.030f (Sagging)

**Slika 78. Karakteristike uzdužne čvrstoće za Oštećeno stanje 21**
