# Analiza stabiliteta i opterećenja tankera u oštećenom stanju

**Master's thesis / Diplomski rad**

**2014**

*Degree Grantor / Ustanova koja je dodijelila akademski / stručni stupanj:* **University of Zagreb, Faculty of Mechanical Engineering and Naval Architecture / Sveučilište u Zagrebu, Fakultet strojarstva i brodogradnje**

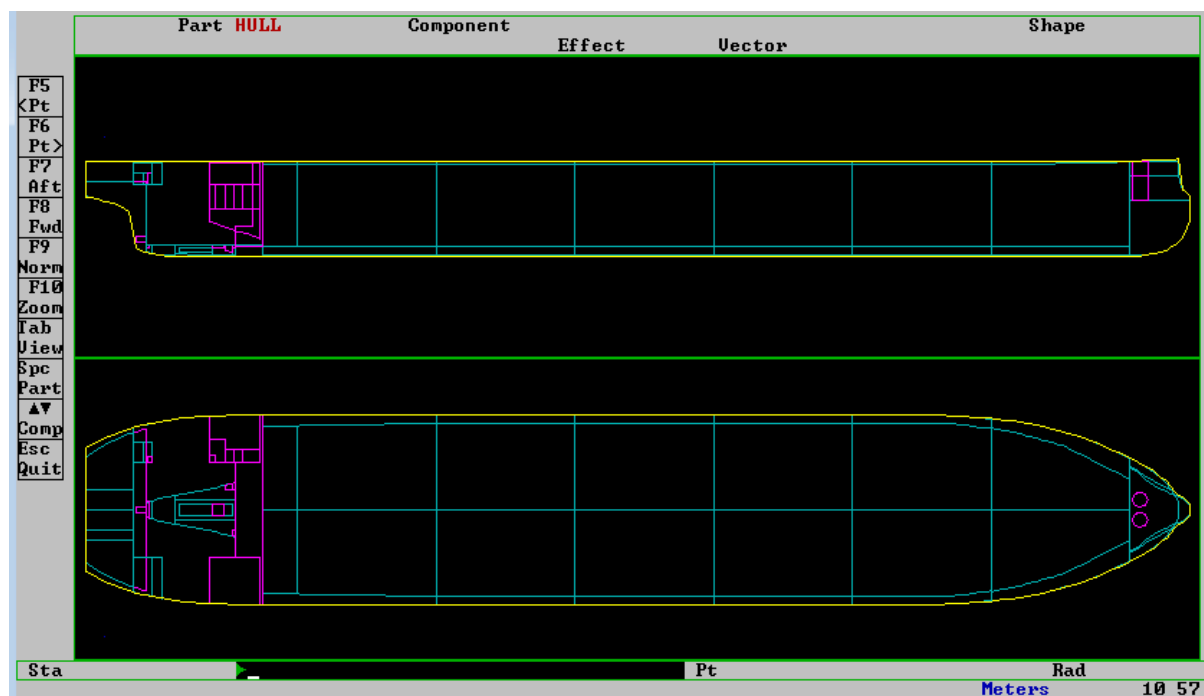
Slika 6. Geometrijski model tankera u programu GHS

Za proračune stabiliteta i uzdužne čvrstoće korišten je programski paket GHS (General Hydrostatics) [7]. GHS koristi geometrijski model broda koji uključuje sve tankove i prostore kao i sve elemente nadgrađa izložene vjetru. Geometrijski model je pohranjen u datoteci koja se naziva geometrijska datoteka (Geometry File) i ima ekstenziju GF. Budući da se svi proračuni zasnivaju na geometriji, prvi korak svakog projekta je izrada geometrijskog modela.

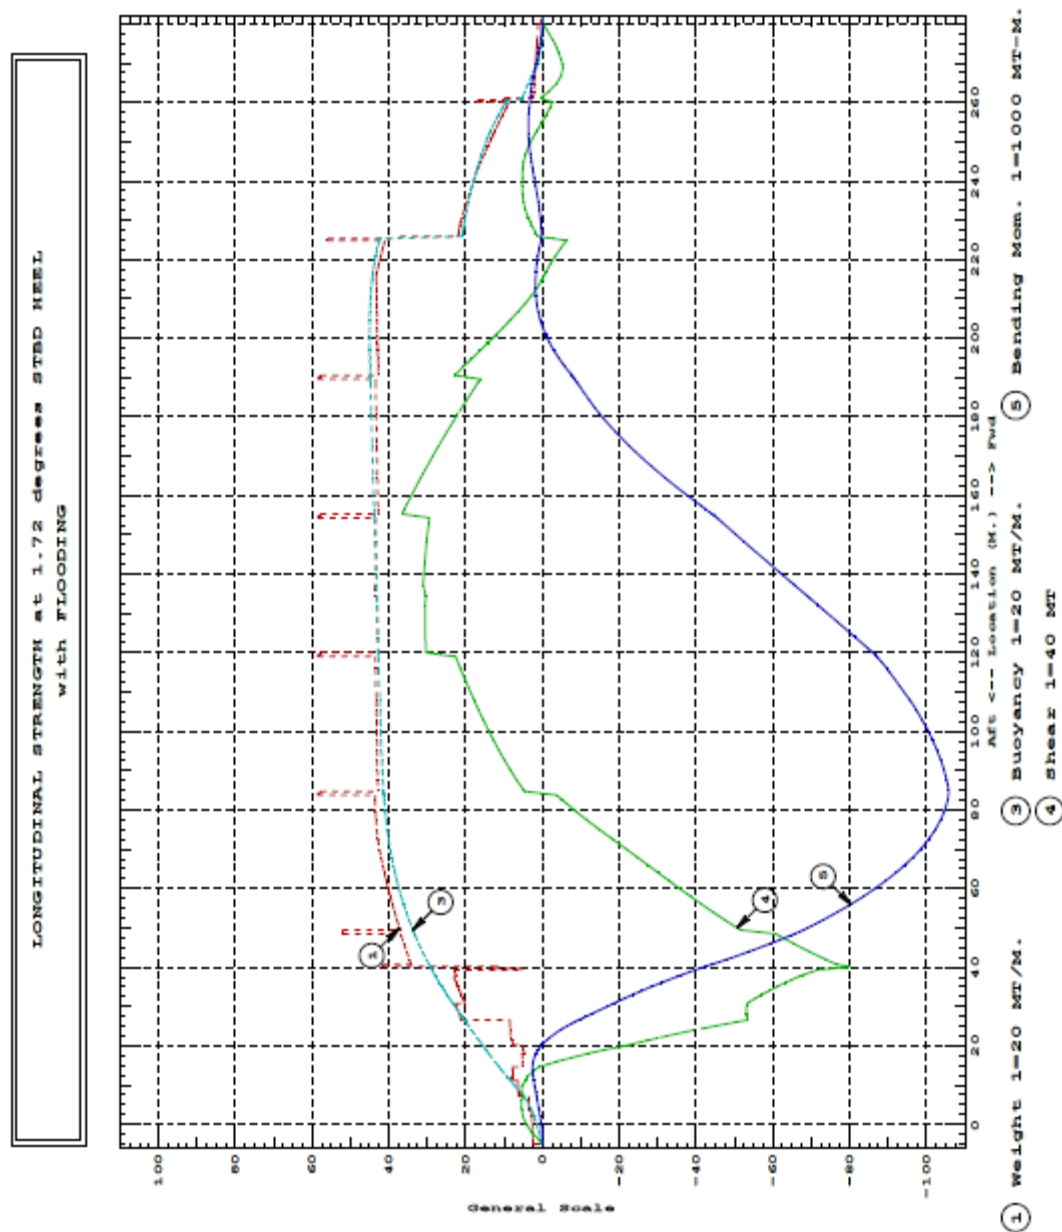
Largest Shear:	-3,189.3 MT	at 40.150f
Largest Bending Moment:	-105,864 MT-m	at 84.250f (Sagging)

**Slika 45. Karakteristike uzdužne čvrstoće za Oštećeno stanje 10**
