Nehrđajući čelici u farmaceutskoj industriji

Master's thesis / Diplomski rad

2015

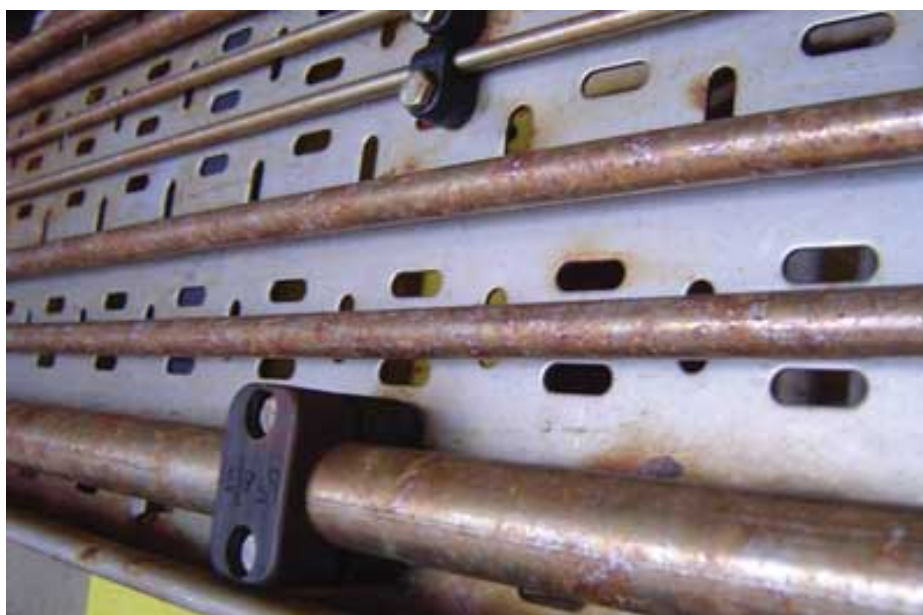
Slika 10. Korozija cjevovoda od nehrđajućeg čelika X2CrNiMo17-12-2 na off-shore platformi [13]

Korozijnska postojanost je sposobnost materijala da se suprotstavi korozijnskom djelovanju medija, usporavanjem ili potpunim sprečavanjem njegova djelovanja. Korozija može biti kemijska ili elektrokemijska, a može se odvijati između različitih metala i njihovih legura, odnosno međudjelovanjem metala i njihovih legura s različitim medijima. Korozijnska postojanost može se utvrditi na nekoliko različitih načina: promjenom mase uzorka, volumenom izlučenog vodika, smanjenjem debljine uzorka, promjenom mehaničkih, odnosno fizikalnih svojstava, intenzivnošću strukturnih promjena i sl. Korozijnska postojanost čelika se nastoji postići legiranjem s određenim legirajućim elementima, koji služe za usporavanje razarajućih reakcija na površini čelika. Brzina i mehanizam korozije uvelike ovise o vanjskim čimbenicima, kao što su: temperatura, naprezanja, tlak medija, brzina protoka medija, intenzitet trenja, erozija, kavitacija, promjena sastava medija, promjena pH i sl. Uz navedene vanjske čimbenike, na korozijnsku postojanost utječu i unutarnji čimbenici: prisutnost nečistoća i uključaka, anizotropija, nekompaktnost i neujednačeni kemijski sastav površinskih slojeva čelika [3]. Na slici je prikazana korozija cjevovoda od nehrđajućeg čelika na off-shore platformi.

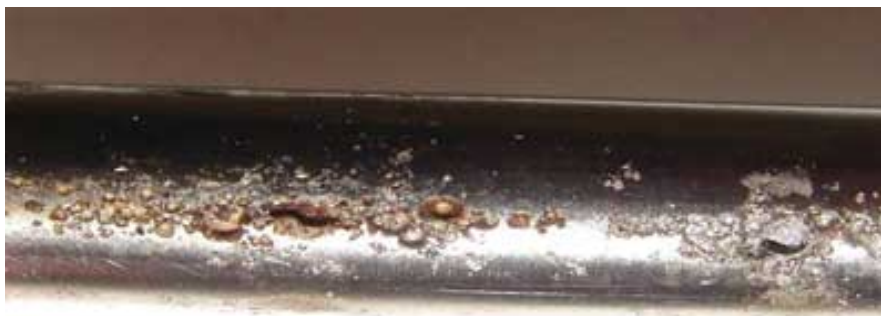
Slika 12. Rupičasta korozija cijevi od nehrđajućeg čelika [13]

Ocjena stanja površine se provodi proučavanjem gustoće rupica, veličine rupica i dubine rupica. Rupice koje nastaju na površini obično su skrivene slojem korozijskih produkata koji ne štite metal podloge od korozije. Zato rupičasta korozija obično ostaje neotkrivena sve dok ne dođe do perforacije stijenke. Većina korozijskih oštećenja nehrđajućeg čelika nastaje u neutralnim do kiselim otopinama koje sadrže kloridne ione [14]. Na slici 11. su prikazani pojavni oblici jamica. Slika 12. prikazuje jamičastu koroziju na segmentu cjevovoda od nehrđajućeg čelika na off - shore platformi.

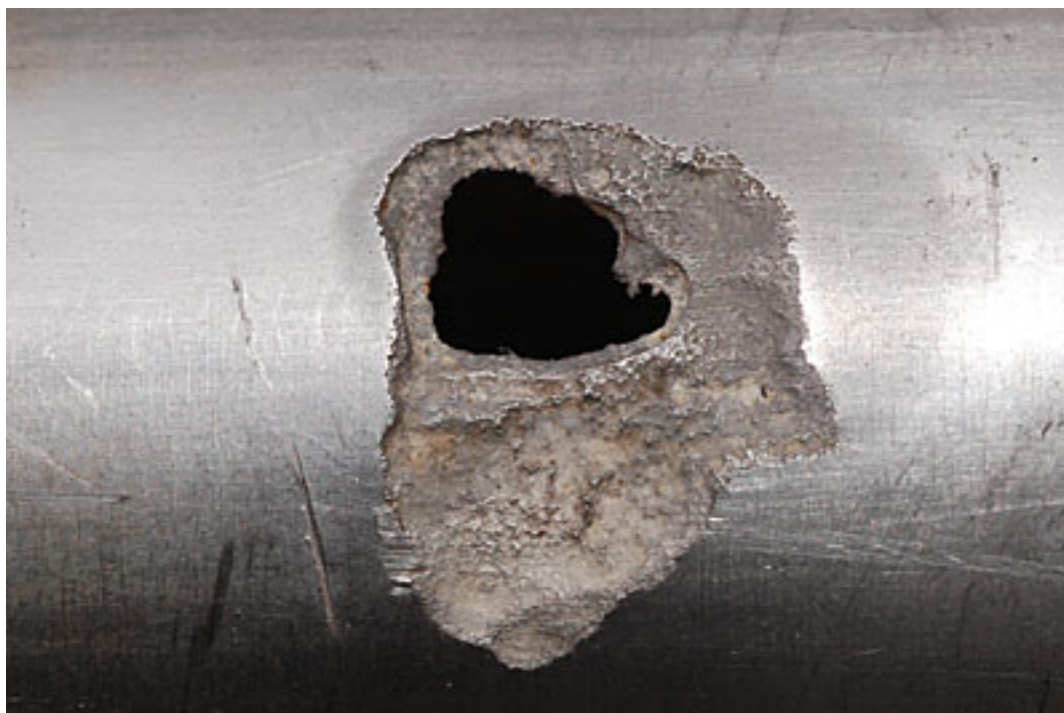
Slika 13. Galvanska korozija uzrokovana lutajućom strujom iz električne žice u blizini cijevi od nehrđajućeg čelika [20]

Na ulogu elektrolita mogu utjecati i slojevi atmosferske vlage i nečistoće prisutne na površini metala. Veliki utjecaj na odvijanje korozivnih procesa ima provodljivost elektrolita, pri čemu je kontaktna korozija intenzivnija ukoliko je provodljivost veća. Pri maloj provodljivosti elektrolita, korozija je ograničena na oblasti metala koje su u kontaktu, dok je pri većoj provodljivosti kontaktna korozija moguća i na većim rastojanjima između različitih metala. Smanjenje sklonosti galvanskoj koroziji postiže se odabirom kombinacije metala koji imaju relativno bliske korozijske potencijale, izolacijom kontakta različitih metala i izolacijom anodnog metala od korozivnog okoliša. Osim kontaktom dvaju materijala galvanska korozija može biti uzrokovana i lutajućim strujama u prisutnosti elektrolita (Slika 13.)

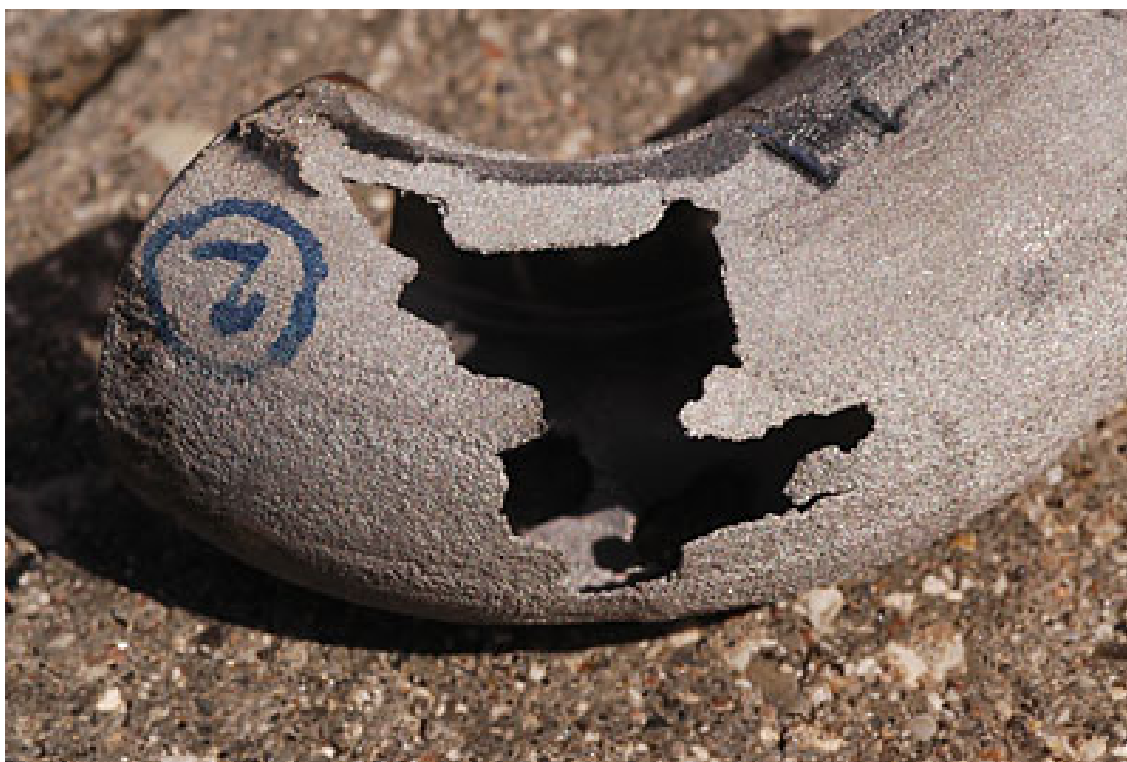
Slika 16. Interkristalna korozija koljena od čelika X5CrNi18-10 nakon nepravilne toplinske obrade [20]

Krom je izraziti karbidotvorac, pa tako sporim hlađenjem, ili zagrijavanjem i zadržavanjem nehrđajućih čelika u temperaturnom intervalu od 550 °C do 850 °C dolazi stvaranja karbida (Cr_{23}C_6 , Cr_7C_3) na granicama primarnih zrna. Budući da su kromovi karbidi stabilniji od željezovih, veliki udio kroma se veže u karbide, što smanjuje udio kroma unutar zrna. Ukoliko udio kroma unutar zrna padne ispod 11,7 %, čelik gubi nehrđajuća svojstva, tj. prelazi u senzibilizirano stanje. Ako je takav čelik tijekom eksploatacije izložen djelovanju agresivnog medija, pojavljuje se interkristalna korozija (Slika 16.). Takva korozija se smatra najopasnijom, jer nema vidljivih tragova na površini, budući da se širi u dubinu čelika.

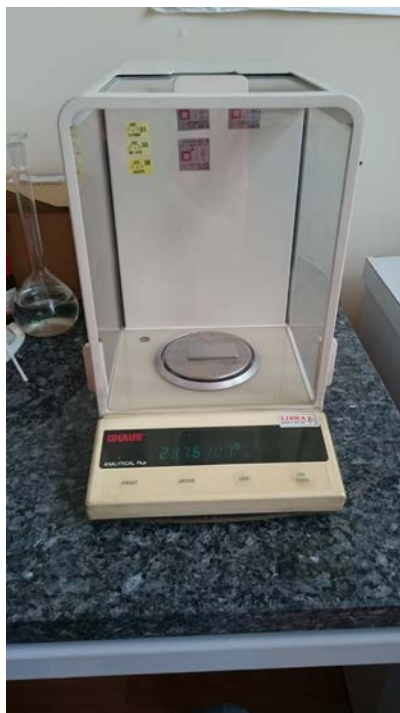
Nakon čišćenja, uzorci su izvagani kako bi im se utvrdila početna masa. Za vaganje uzoraka je korištena precizna analitička vaga Ohaus AP 250 D, (Slika 42.). Rezultati vaganja nalaze se u tablici 3. na kraju poglavlja.

Slika 42. Vaganje uzorka preciznom analitičkom vagom

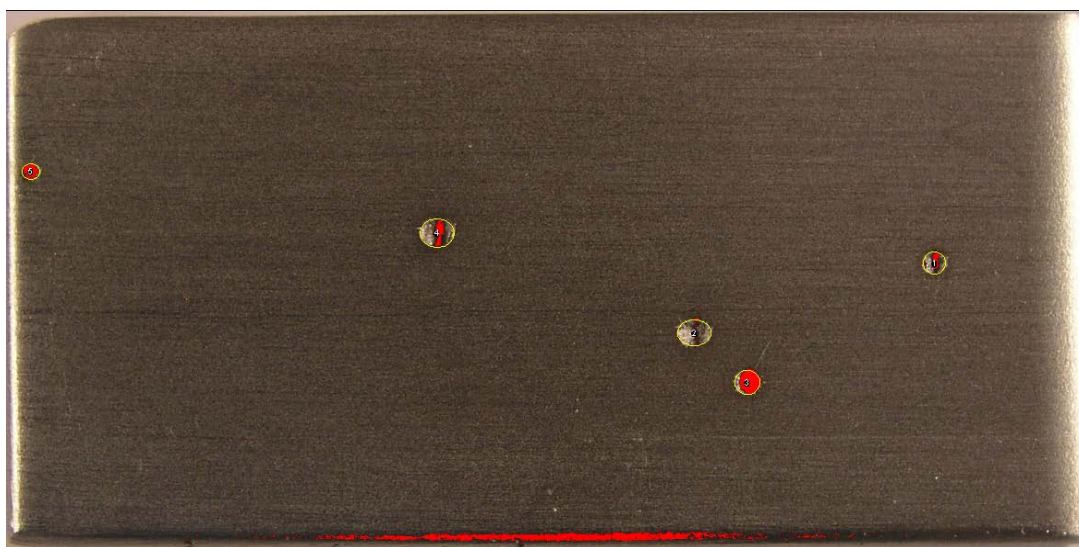
Mjerenje površine rupica je provedeno pomoću programskog paketa "ImageJ", a na slici 46. je prikaz obrade površine rupica u tom programskom paketu. U tablici 6. dani su udjeli površina zahvaćenih korozijom za sve uzorke.

Slika 46. Izgled uzorka prilikom računanja površine u programu "ImageJ"

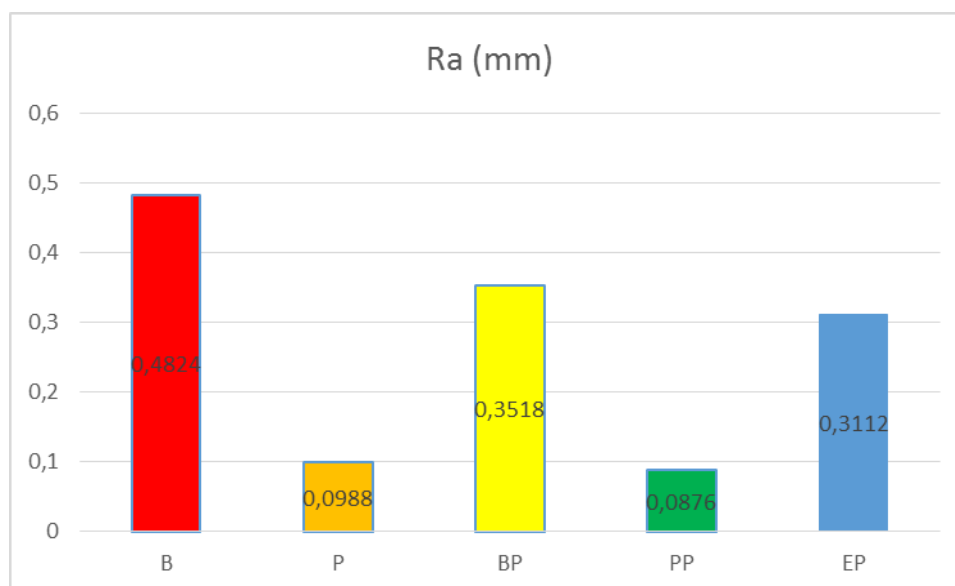
Najveću hrapavost površine ima **brušeni** uzorak, slijedi **brušeni i pasivirani** uzorak, **elektropolirani** uzorak, **polirani** uzorak i naposljetku **polirani i pasivirani** uzorak, koji ima najnižu hrapavost površine. Na osnovu dobivenih rezultata moguće je zaključiti da dodatna obrada utječe na smanjenje površinske hrapavosti čelika. Najjači utjecaj na smanjenje hrapavosti ima mehaničko poliranje, a najslabije u tom smislu utječe kemijska obrada (pasivacija). Kemijska obrada prethodno mehanički poliranog uzorka, u određenoj mjeri, dodatno smanjuje hrapavost površine. Hrapavosti površine ispitnih uzoraka prikazane su dijagramski na slici 47.

Slika 47. Hrapavosti površine ispitnih uzoraka

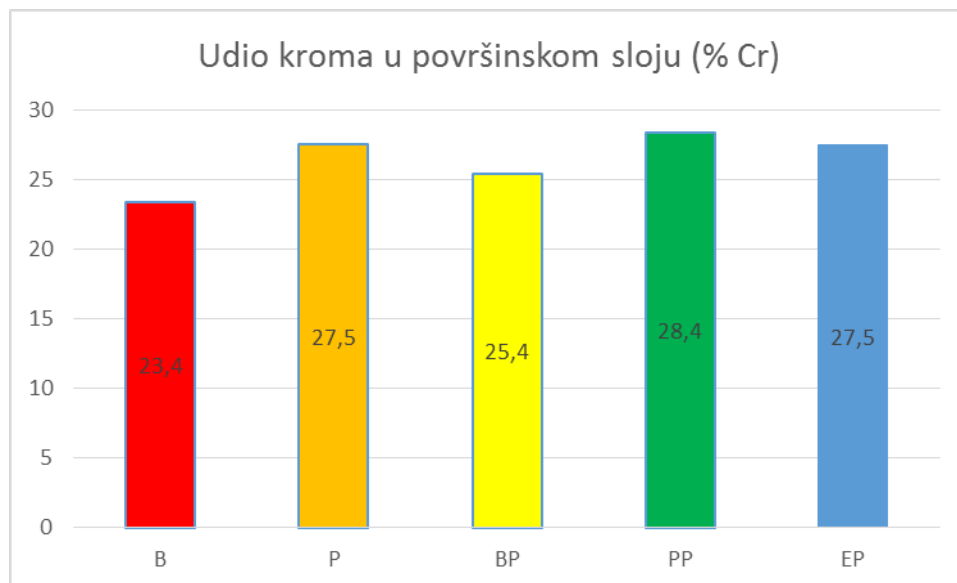
Najviši udio kroma u oksidnom sloju izmjeren je kod uzorka koji je **poliran** i nakon toga **pasiviran** (28,4 %), a nešto niže vrijednosti bile su kod **elektropoliranog** i **poliranog** uzorka (27,5 %). Zatim slijedi **brušeni i pasivirani** uzorak (25,4 %), a najmanji udio kroma u oksidnom sloju izmjeren je kod **brušenog** uzorka (23,4 %). Navedeni udjeli kroma prikazani su grafički na slici 49.

Slika 49. Udio kroma u površinskom (oksidnom) sloju za sve ispitne uzorke

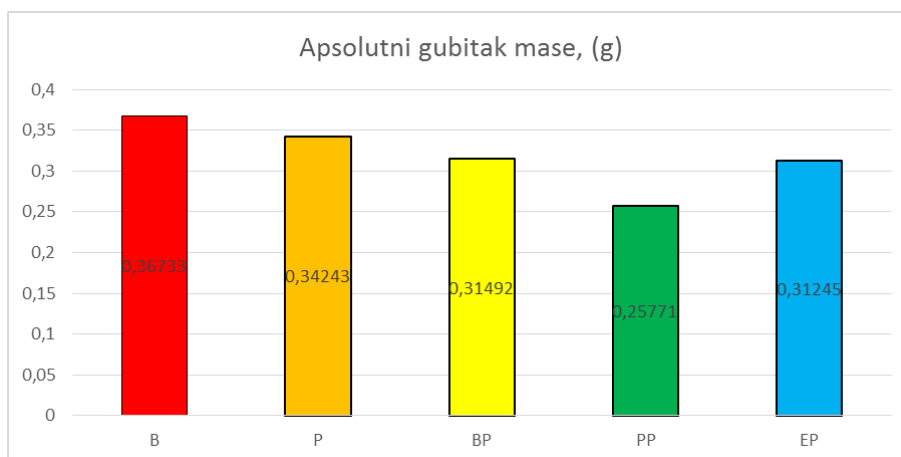
Rezultati ispitivanja gubitka mase pokazuju da su apsolutne vrijednosti gubitka mase najveće kod **brušenog** uzorka i **poliranog** uzorka, koji su prošli samo mehaničku obradu površine. Gubitak mase kod kemijski obrađenih uzoraka je očekivano manji nego kod mehanički obrađenih uzoraka, uz napomenu da je gubitak mase kod uzorka koji je **poliran** i nakon toga **pasiviran** nastao uglavnom s donje strane uzorka, dakle sa površine koja nije relevantna za ispitivanje. Budući da je do istovrsnog gubitka mase došlo kod svih uzoraka, gubitak mase **poliranog i pasiviranog** uzorka je ipak uzet u obzir. Iznenadujući rezultat je izrazito veliki gubitak mase kod **elektropoliranog** uzorka, koji je po relativnoj vrijednosti najveći među ispitivanim uzorcima, što je u potpunosti suprotno očekivanjima za taj uzorak. Dijagramski prikazi apsolutnog i relativnog gubitka mase za sve ispitne uzorke, nalaze se na slikama 50. i 51.

Slika 50. Apsolutni gubitak mase za sve uzorke

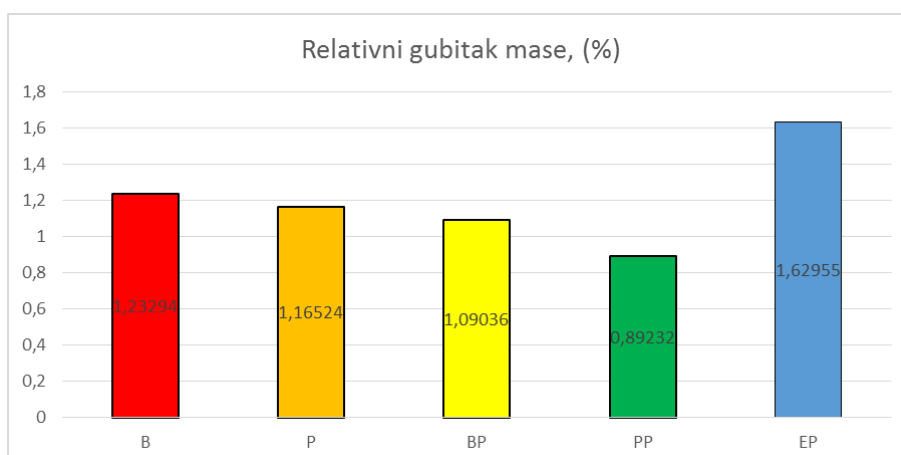
Slika 51. Relativni gubitak mase za sve uzorke

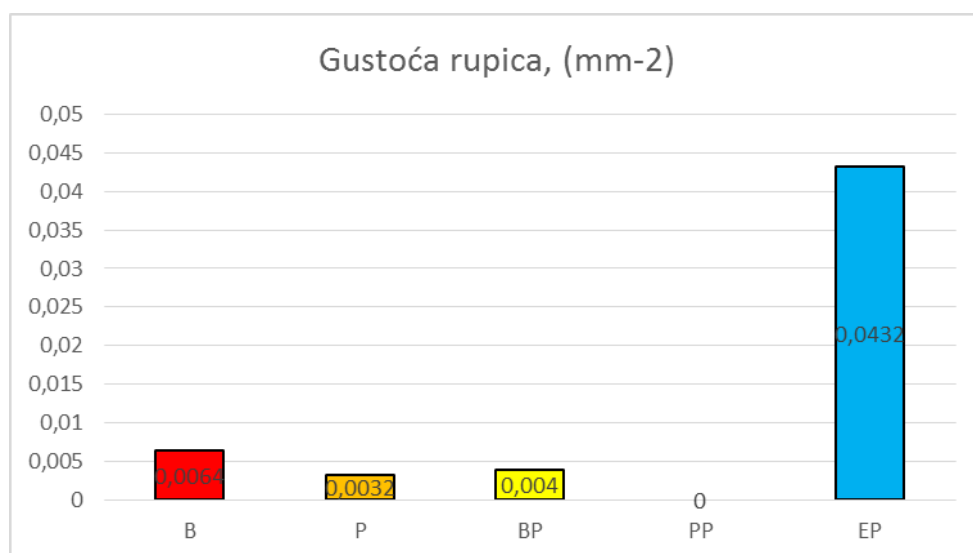
Slika 52. Gustoće rupica za sve ispitne uzorke

Polirani i pasivirani uzorak nema niti jednu vidljivu rupicu, pa tako ima najnižu gustoću rupica. Gustoća rupica kod **poliranog** uzorka je $0,0032 \text{ mm}^{-2}$, slijedi **brušeni i pasivirani** uzorak čija je gustoća rupica $0,0040 \text{ mm}^{-2}$, te **brušeni** uzorak s gustoćom rupica $0,0064 \text{ mm}^{-2}$. **Elektropolirani** uzorak ima najveću gustoću rupica, deset puta veću nego **brušeni i pasivirani** uzorak, koji je jednako mehanički obrađen kao i **elektropolirani** uzorak.

Analizom rezultata izračunate gustoće rupica, može se ustvrditi da su gustoće rupica relativno razmjerne vrijednostima površinske hrapavosti uzoraka. Na slici 52. grafički su prikazane gustoće rupica za sve ispitne uzorke.

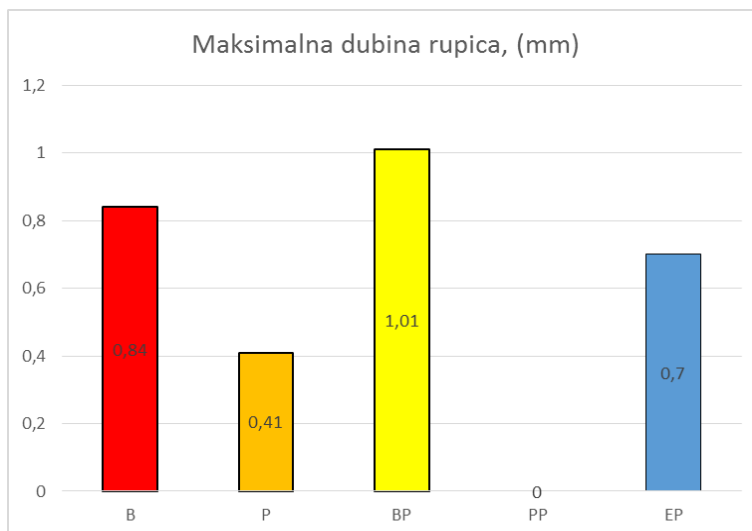
Slika 53. Maksimalne dubine rupica za sve ispitne uzorke

Uspoređujući poredak uzoraka s obzirom na maksimalne i srednje dubine rupica, vidljivo je se taj poredak uglavnom poklapa, tj. uzorak koji ima najveću maksimalnu dubinu rupice, ima

i najveću srednju dubinu rupica. Ovdje se najzornije vidi povezanost površinske hrapavosti s promatranim pokazateljima. Maksimalne i srednje dubine rupica u grafičkom prikazu nalaze se na slikama 53. i 54.

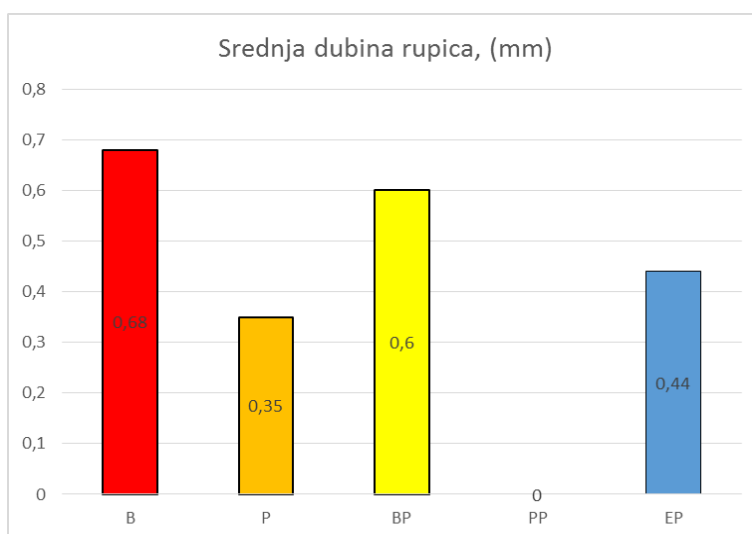
Slika 54. Srednje dubine rupica za sve ispitne uzorke
