Ultrazvučno ispitivanje kompozitnih struktura zrakoplovnih konstrukcija

Undergraduate thesis / Završni rad

ULTRAZVUČNO ISPITIVANJE KOMPOZITNIH STRUKTURA ZRAKOPLOVNIH KONSTRUKCIJA

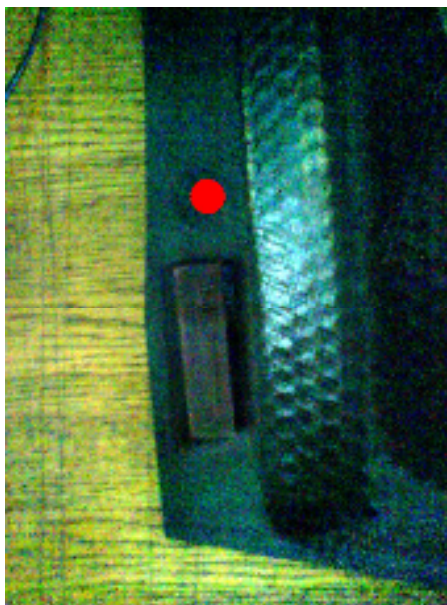
Nakon kalibracije uređaja provedeno je ispitivanje točke 1. Točka 1, koja je prikazana na slici 6.7. nalazi se na rubu kompozitnog dijela gdje je samo monolitna struktura (označena crvenom točkom).

Slika 6.7. Točka 1

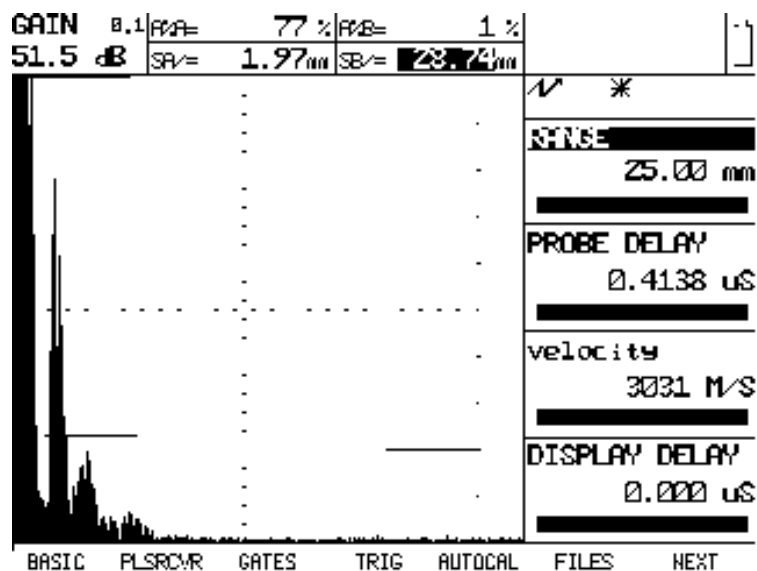
Slika 6.21. Ispitivanje točke 4 sa sondom od 5 MHz

Na slici 6.21 vidi se refleksija impulsa od stražnje stjenke, ali važno je napomenuti da u ovom slučaju postoji sačasta struktura, što znatno prigušuje ultrazvučne valove.
