Ultrazvučno ispitivanje kompozitnih struktura zrakoplovnih konstrukcija

Undergraduate thesis / Završni rad

ULTRAZVUČNO ISPITIVANJE KOMPOZITNIH STRUKTURA ZRAKOPLOVNIH KONSTRUKCIJA

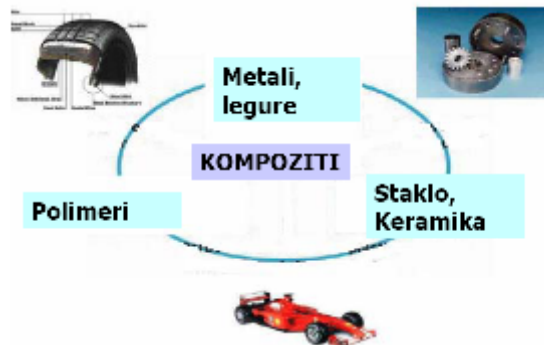
Slika 2.1. Faze kompozita [1]

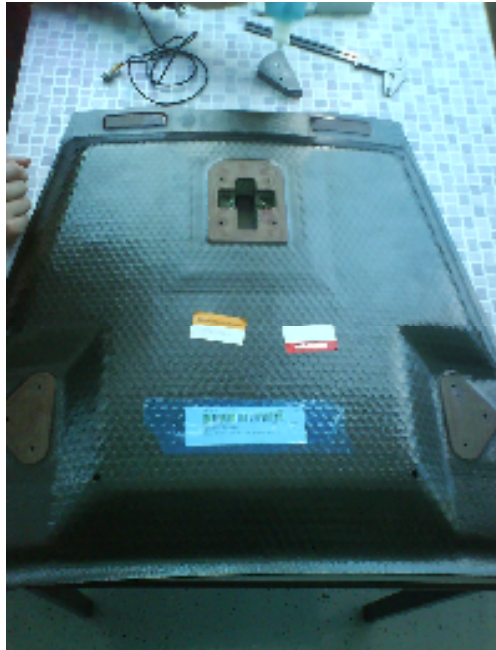
Postupak ispitivanja proveden je na kompozitnom dijelu zrakoplova. Rub i stjenke kompozitnog dijela napravljene su od monolitne strukture, dok je jezgra saćasta aluminijska struktura. Ovaj podatak važno je znati kako bi se kasnije ispravno protumačili rezultati ispitivanja.

Slika 6.1. Kompozitni dio zrakoplova na kojemu su provedena ispitivanja

Na slici 6.1 vidi se rub od monolitne strukture i strukturni kompozit sa saćastom strukturom. Osim saćaste strukture, problem kod ispitivanja stvaraju i lijepljeni dijelovi, koji ultrazvučne valove reflektiraju od svoje stražnje površine, tako da se ispitivanje ne provodi po cijelome presjeku kompozita. Na slici 6.2 je prikazana mjerna točka na lijepljenom dijelu ispitivanog uzorka.
