# **Ultrazvučno ispitivanje kompozitnih struktura zrakoplovnih konstrukcija**

**Undergraduate thesis / Završni rad**

**ULTRAZVUČNO ISPITIVANJE KOMPOZITNIH STRUKTURA  
ZRAKOPLOVNIH KONSTRUKCIJA**

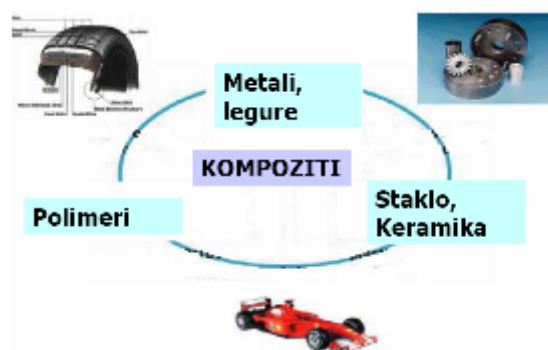
Slika 2.1. Faze kompozita [1]

Kompoziti su višefazni sustavi, s jasno izraženom, mikroskopski ili makroskopski vidljivom granicom faza. Svaki kompozit sastoji se od:

- kontinuirane faze - matrica
- diskontinuirane faze - ojačavalo
- granične površine između dvije faze
- međufaze [1]

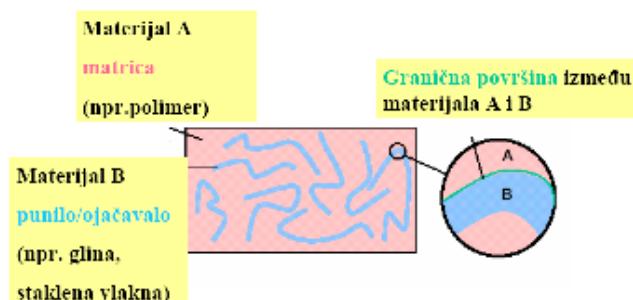
Slika 2.2. Prikaz strukture kompozita [1]

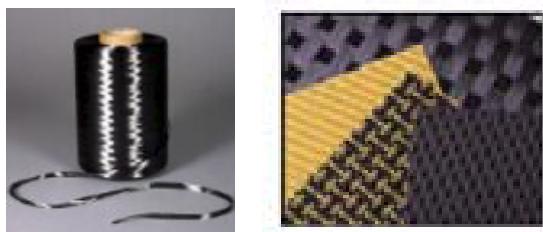
Uloga ojačavala jest da prenose opterećenja, a napravljeni su od različitih materijala, ovisno o uvjetima primjene kompozita.

Slika 2.4. Primjeri ojačavala [1]

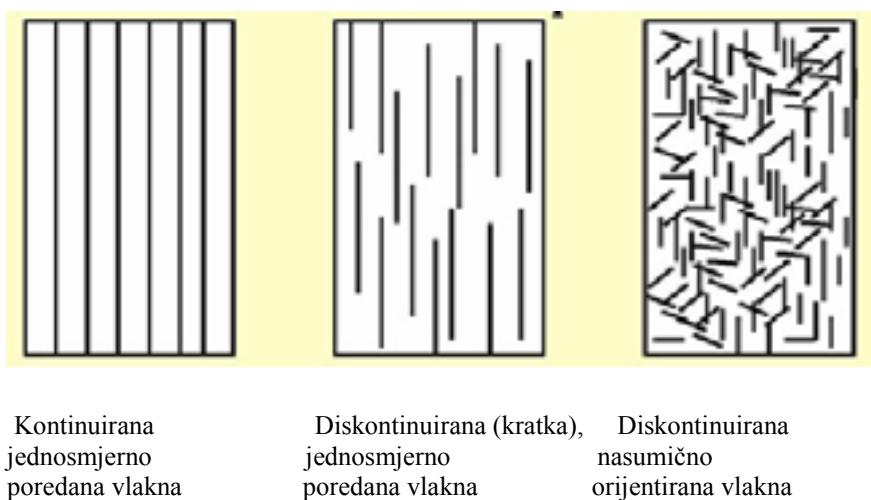
Kompoziti ojačani vlaknima su tehnološki najvažniji i kao takvi najčešće se primjenjuju. Kod ovakvih kompozita poredak, orijentacija, koncentracija i raspodjela vlakana imaju značajan utjecaj na svojstva kompozita. Značajan utjecaj na svojstva kompozita imaju i materijali od kojih su sačinjena vlakna, pa tako mogu biti metalna, keramička, staklena, ugljikova, polietilenska (Spectra), aramidna (Kevlar) vlakna...

Slika 2.5. Skica raspodjele vlakana [1]

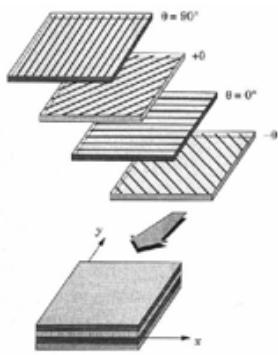
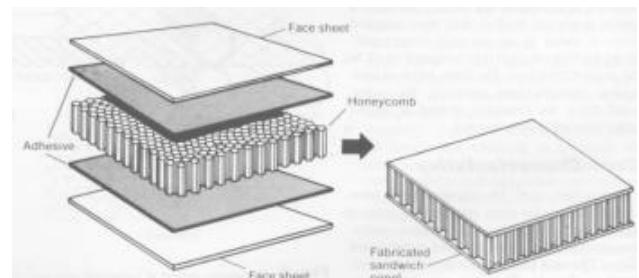
- laminati

- "sendvič" ploče

Slika 2.7.. Primjer strukturalnih kompozita [1]

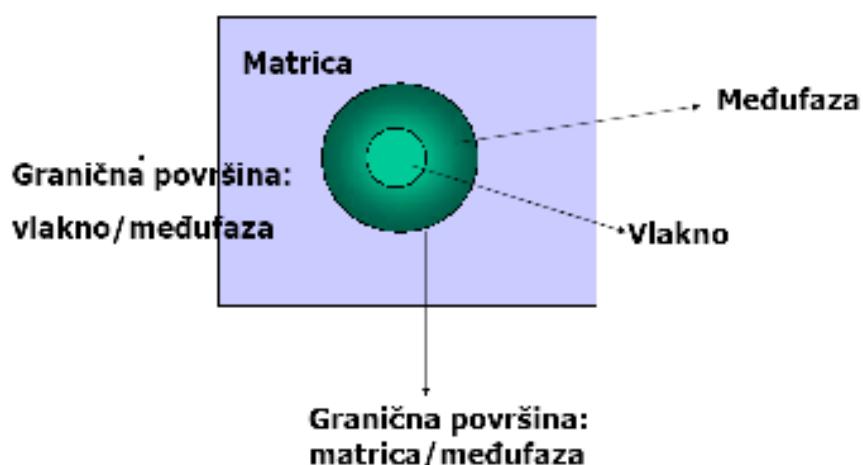
Slika 2.8. Granična površina između dvije faze u kompozitima [1]

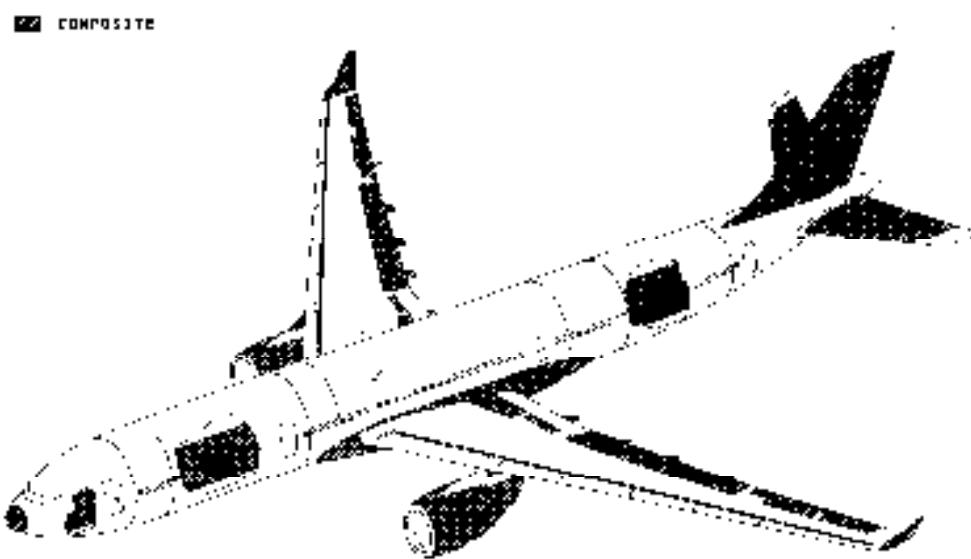
Slika 2.9. Dijelovi zrakoplova napravljeni od kompozita [2]

Kao što je već ranije navedeno u uvodu, danas je sve veći udio kompozitnih materijala u zrakoplovima. Na slici 2.9. vidi se koji su dijelovi napravljeni od kompozita i kao što se može primijetiti većina tih dijelova su kontrolne površine koje su izložene velikim opterećenjima.

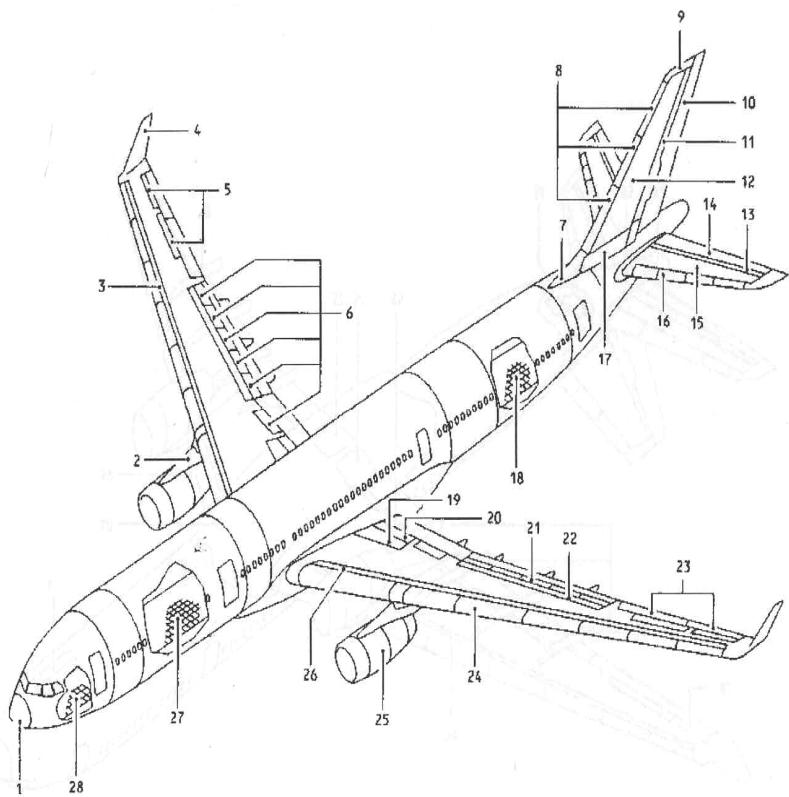
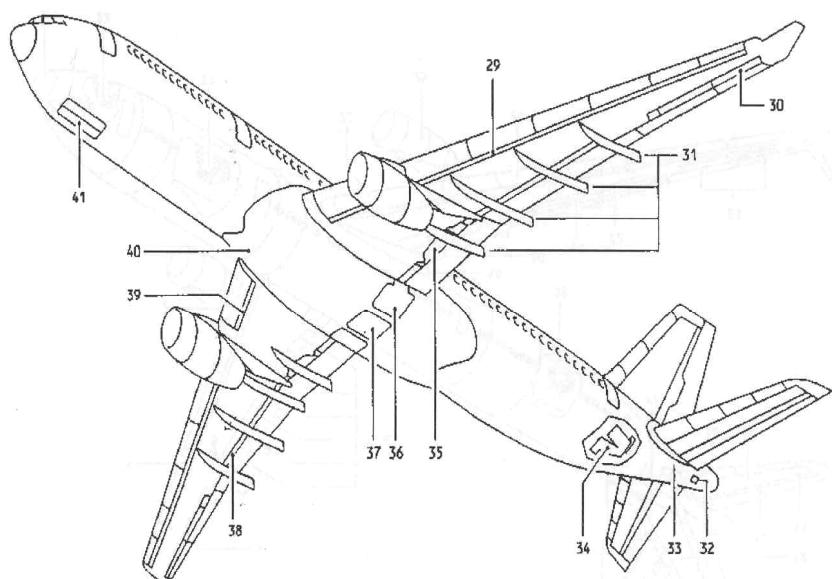
Slika 2.10. Prikaz i oznake dijelova napravljeni od kompozita [2]

Na slici 2.10. označeni su neki od kompozitnih dijelova na zrakoplovu Airbus A-330, odnosno dijelovi koji se ispituju NDT metodama.

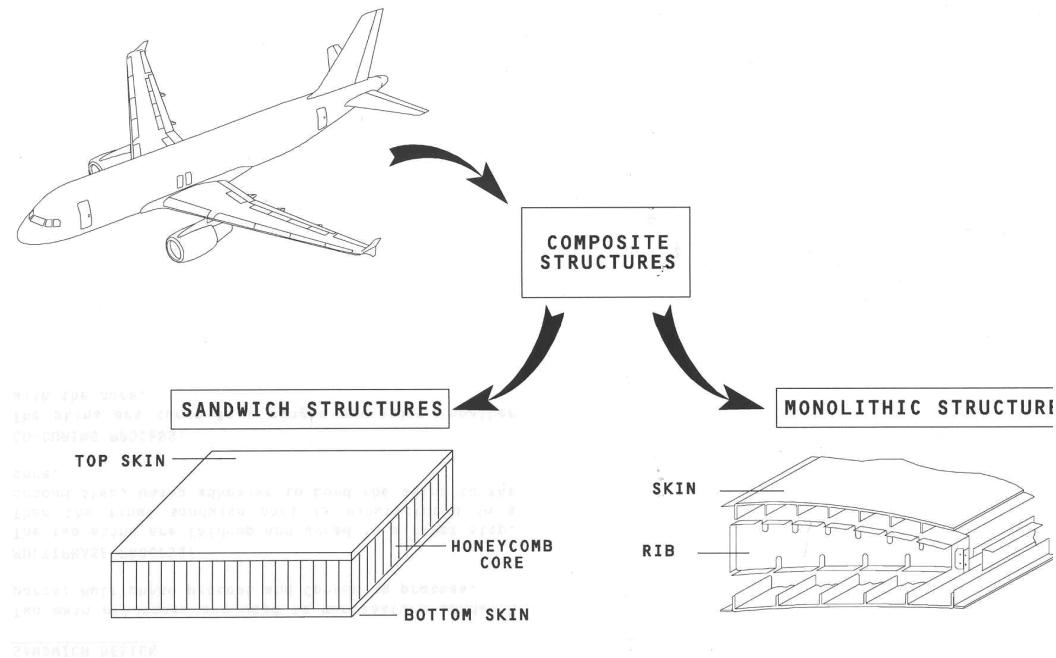
Slika 2.11. Strukture kompozita korištenih u zrakoplovu [2]

Primjer tih struktura je prikazan na slici 2.11.

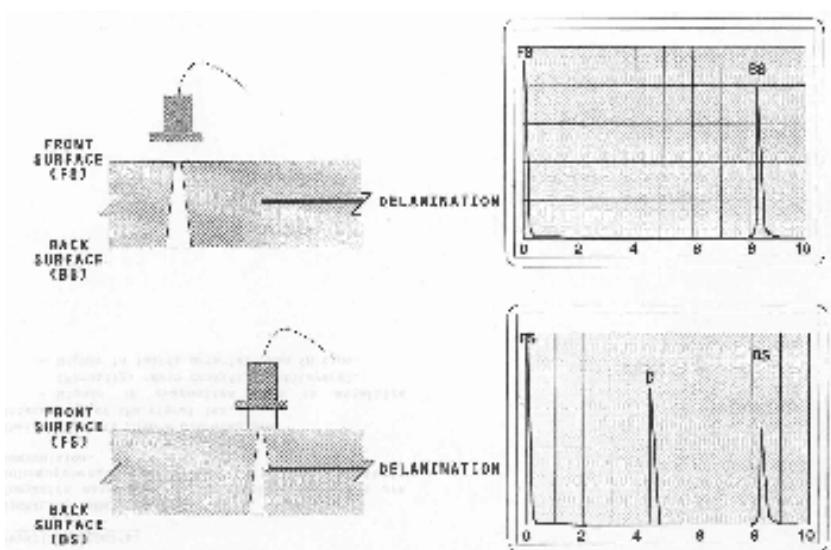
Slika 3.1. Dobiveni odzivi [2]

Ako materijal ima neki defekt, odnosno delaminaciju, kako je prikazano na slici 3.1. većina ultrazvučnih valova se odbija od nje, tako da je refleksija od stražnje stjenke znatno slabijeg intenziteta.

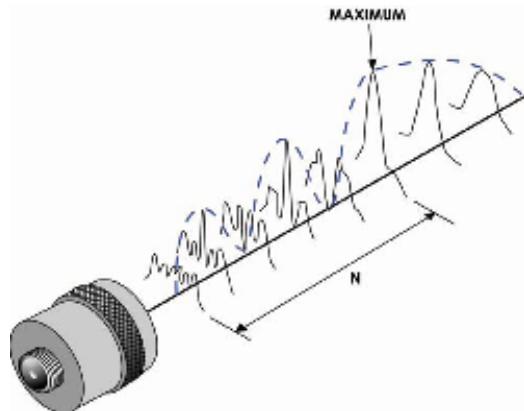
Slika 3.2. Intenzitet polja duž centralne osi [3]

Izrazito jaka promjena zvučnog intenziteta se javlja u zoni neposredno ispred sonde. Ovo područje jako promjenljivog intenziteta se naziva blisko polje ili *Fresnel-ova* zona, na slici 3.2. označeno s N. Duljina bliskog polja N je udaljenost između odašiljačke plohe sonde i posljednjeg najjačeg maksimuma koji se formira na centralnoj liniji ultrazvučnog snopa [3].

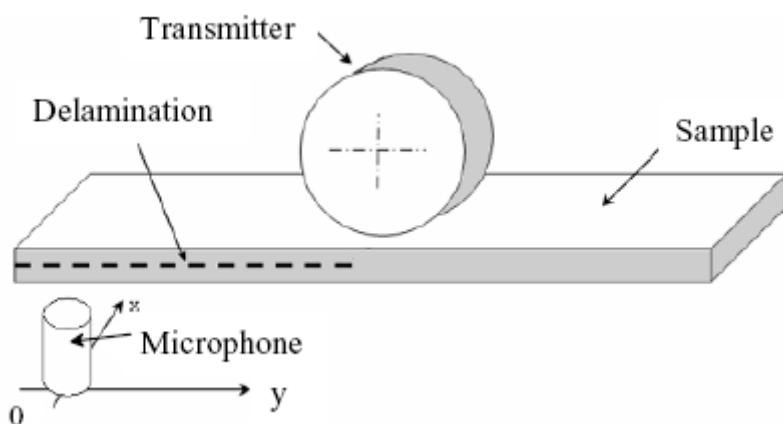
Kotač od piezo-električnog kristala generira ultrazvučne impulse nazivne frekvencije 40 kHz, koji prolaze kroz kompozitnu traku i s druge strane trake te impulse detektira mikrofon za veliki raspon frekvencija.

Slika 4.1. Oprema za ispitivanje kompozitnih traka na proizvodnoj liniji [4]

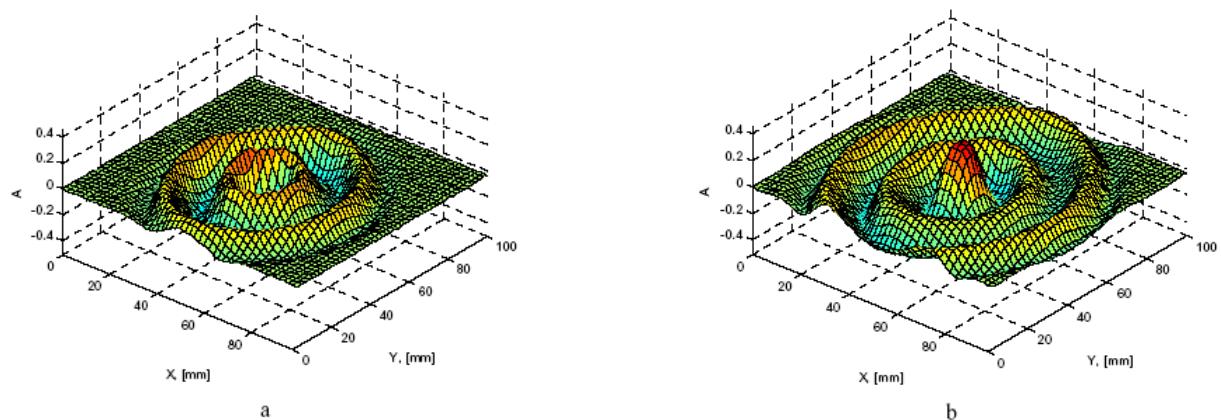
Slika 4.2. a) Prikazuje odziv ultrazvučnih impulsa  $81.6 \mu\text{s}$  nakon odašiljanja u materijalu bez defekata  
b) Prikazuje odziv ultrazvučnih impulsa  $96.8 \mu\text{s}$  nakon odašiljanja u materijalu bez defekata [4]

Na slici 4.2. prikazan je odziv ultrazvučnih impulsa na površini stražnje stjenke trake nakon propagacije impulsa kroz materijal bez defekta i kroz materijal s defektom.

Kao što se vidi u materijalu bez defekata propagacija impulsa i površinska raspodjela amplituda je neometana, što nije slučaj u sljedećem primjeru gdje se u materijalu nalazi defekt.

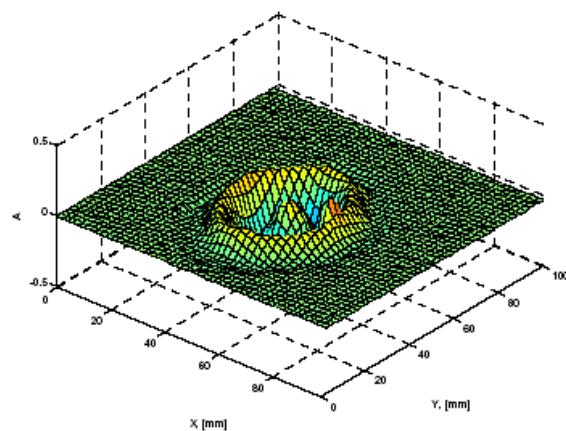
Slika 4.3. Prikazuje odziv ultrazvučnih impulsa  $28.4 \mu\text{s}$  nakon odašiljanja u materijalu s defektom [4]

U ovome slučaju propagacija valova je ometana defektom (uvrt promjera 2 mm), što se vidi na slici 4.3.

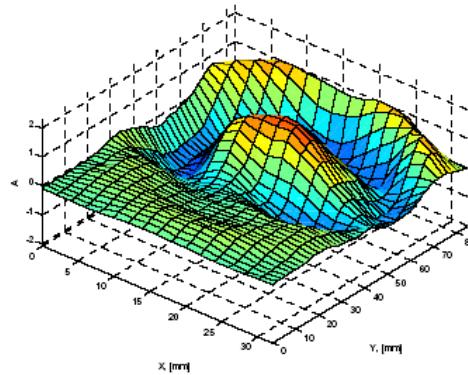
Slika 4.4. Prikazuje odziv ultrazvučnih impulsa 37.6  $\mu\text{s}$  nakon odašiljanja impulsa u materijal u kojem postoji delaminacija [4]

U slučaju delaminacije propagacija valova znatno je više ometana nego u slučaju uvrta, što je prikazano na slici 4.4.

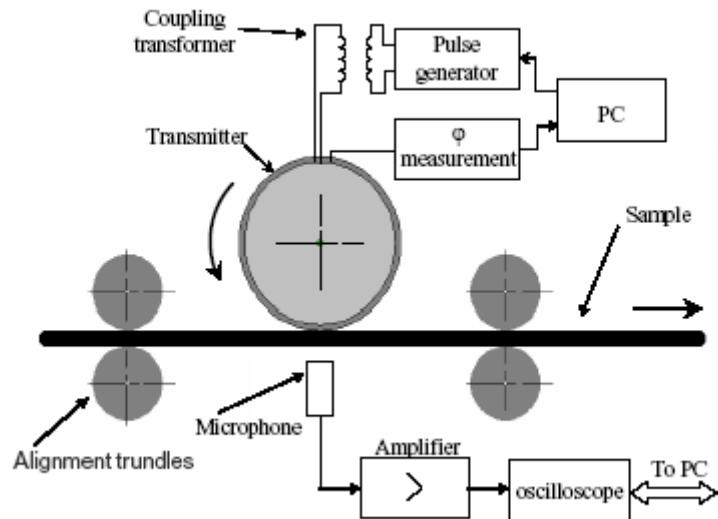
Slika 4.5. Prikazuje ultrazvučnu opremu za ispitivanje kompozitnih traka na proizvodnoj liniji [5]

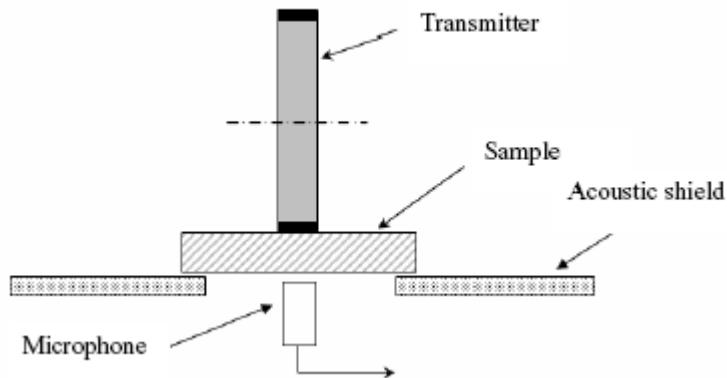
Za potrebe ovog ispitivanja sonda-kotač je dizajnirana kao aluminijski valjak promjera 60 mm i debljinom stjenke 4 mm. Na baze valjka nalijepljeni su piezo-električni pretvornici (transmitter), a preko tarne površine valjka nalijepljena je guma, kako bi se pretvornici zaštitili od trošenja. Odašiljački pretvornici izrađeni su od piezo-električnog materijala s malim rasponom frekvencija, kojemu je središnja (nazivna) frekvencija otprilike 40 kHz. [5].

Slika 4.6. Smještaj mikrofona i piezo-električnih pretvornika na valjku [5]

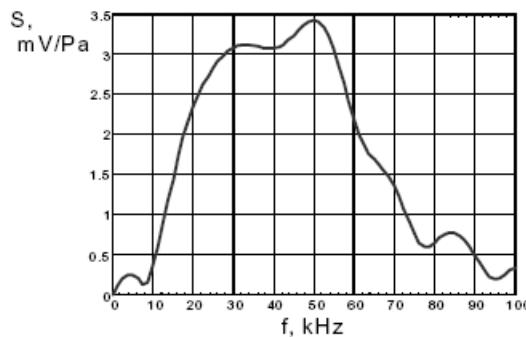
Slika 4.7. Osjetljivost mikrofona po frekvencijama [5]

S druge strane kompozitne trake nalazi se prijemnik mikrofon. Područje rada mikrofona je od 20 kHz do 60 kHz. Ovakav, široki raspon frekvencija osigurava pouzdaniji prijem signala za odabrani transmiter. Na slici 4.7. prikazana je frekvencijska odzivna karakteristika mikrofona.

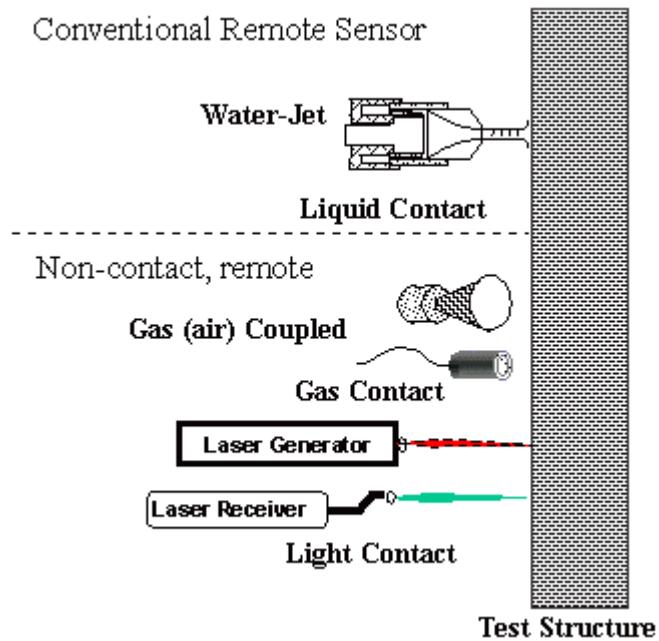
Slika 4.9. Usporedba konvencionalnog ultrazvučnog ispitivanja i ("bez kontaktne" kroz stupac vode - mlaz vode) i bez kontaktne ultrazvučnog ispitivanja [6]

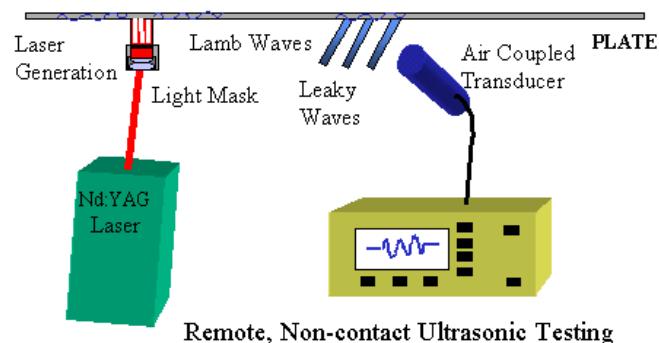
Kod hibridnog sustava ultrazvučni odzivi se prate, umjesto laserom, ultrazvučnom sondom, ali također bez kontaktne prilagođene akustične impedancije tako da se prijem može provoditi kroz zrak, dakle sonda je odmaknuta od ispitnog objekta tj. nije u kontaktu. Radna frekvencija je 1.3 MHz. Ovakav uređaj zbog svojih malih dimenzija i mase vrlo je pogodan za ispitivanje u pogonu i u zrakoplovnim hangarima.

Slika 4.10. Prikazuje komponente hibridnog bez kontaktne ultrazvuka [6]

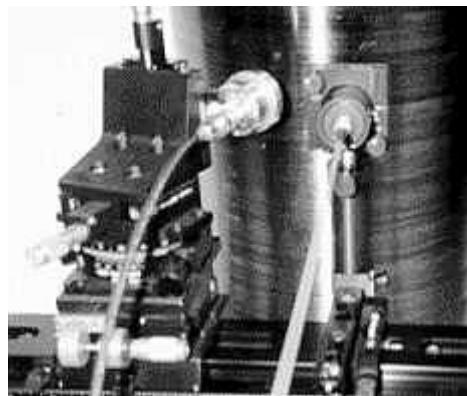
Slika 4.11. Primjena uređaja u pogonu [6]

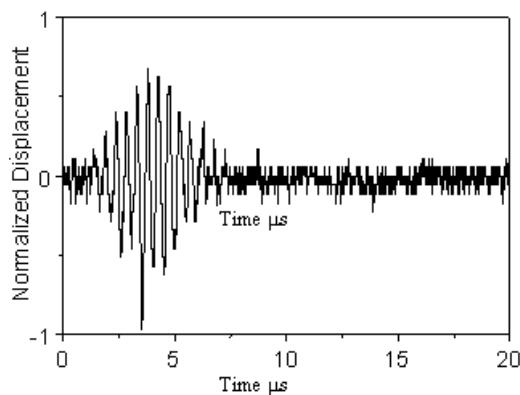
Slika. 4.12. Dijagram prikazuje širenje površinskog akustičnog vala po kompozitu bez defekta, lijepo se može vidjeti akustični puls [6]

Na slikama 4.12. i 4.13. prikazan je odziv površine u vremenskoj domeni, odnosno širenje površinskog akustičnog vala u jedinici vremena. U prvom dijagramu prikazan je rezultat ispitivanja kompozita bez defekata, odnosno prikaz akustičnog impulsa za slučaj nesmetanog normalnog širenja površinskog vala. Drugi dijagram prikazuje širenje valova u slučaju delaminacije kompozita. Kao što se vidi u kompozitu s defektom akustični impuls se jedva primjećuje.

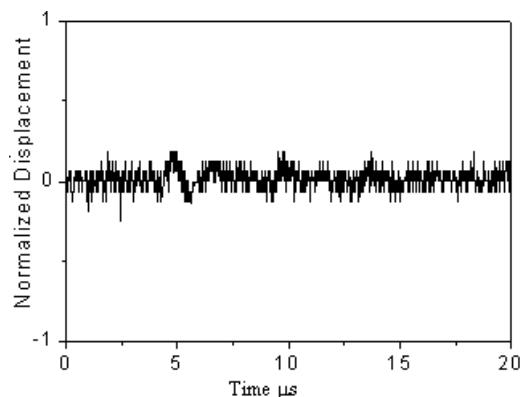
Slika. 4.13. Dijagram prikazuje širenje površinskog akustičnog vala u kompozitu sa defektom, akustični puls jedva se primjećuje [6]

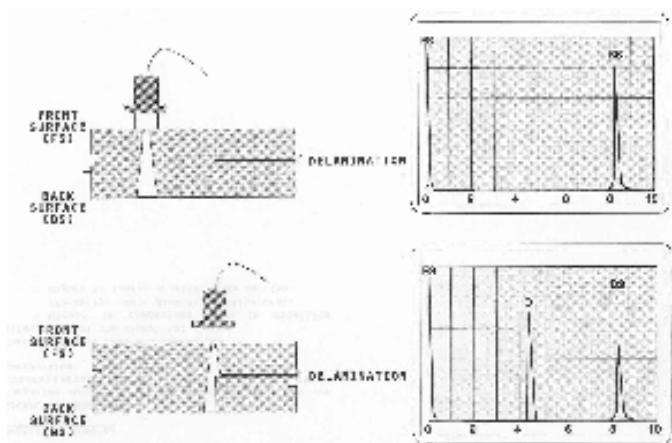
Slika 5.1.a) Karakteristični signali ultrazvučnih odziva u slučaju bez defekta  
b) Karakteristični signali ultrazvučnih odziva u slučaju delaminacije [2]

U slučaju kada je detektiran odziv od delaminacije signal odjeka od stražnje strane kompozitne strukture slabijeg je intenziteta tj. amplitude. Kod materijala s delaminacijom veće površine amplituda signala odjeka od delaminacije biti će još veća, a signal odjeka od stražnje strane znatno slabijeg intenziteta ili može u potpunosti izostati, kao što je prikazano na slici 5.1.

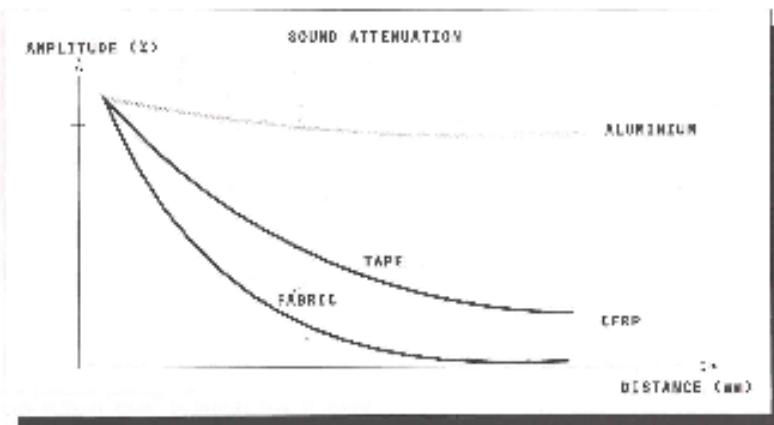
Slika 5.2. Prigušenje signala [2]

Kompozitni materijali zbog svoje nehomogene strukture znatnije prigušuju signal od metala. Na slici 5.2. imamo usporedbu prigušenja signala kod ispitivanja kompozita i aluminija signala kod ispitivanja kompozita i aluminija.

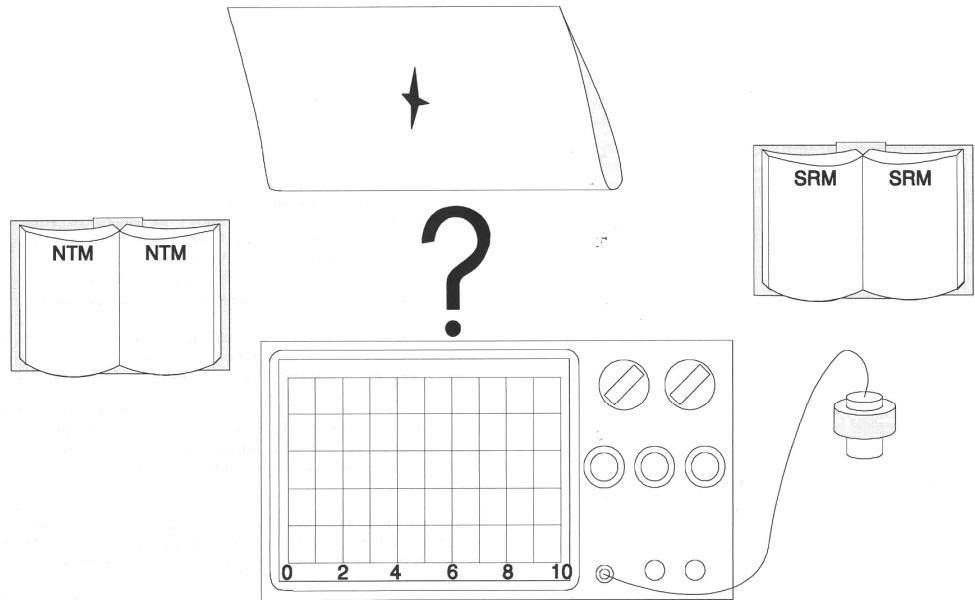
Slika 5.3. Potrebna oprema i priručnici za ultrazvučno ispitivanje [2]

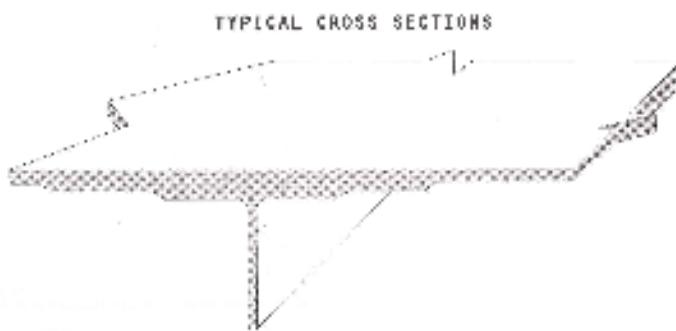
Slika 5.4. Poprečni presjek kompozitne kontrolne površine zrakoplova [2]

Kod ispitivanja se mora posebna pozornost posvetiti geometriji komponente, odnosno promjenljivoj debljini poprečnog presjeka kako se ne bi protumačila kao nepravilnost. Promjena poprečnog presjeka kompozitne kontrolne površine zrakoplova prikazana je na slici 5.4.

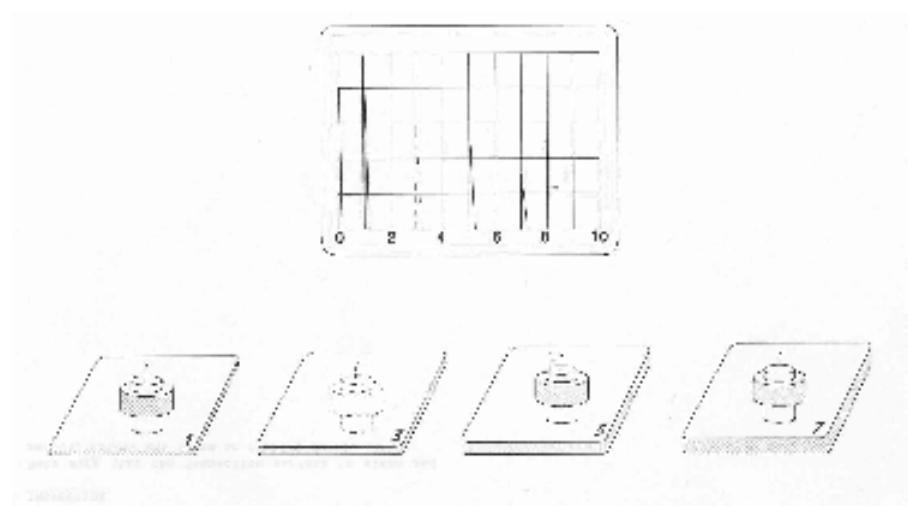
Slika 5.5. Kalibriranje ultrazvučne opreme [2]

Na slici 5.5. je prikazan postupak kalibracije mjernog područja na različitim debljinama etalona i vidi se smanjenje amplituda za signale odjeka od stražnje strane na etalonima većih debljina kao posljedica prigušenija ultrazvuka.

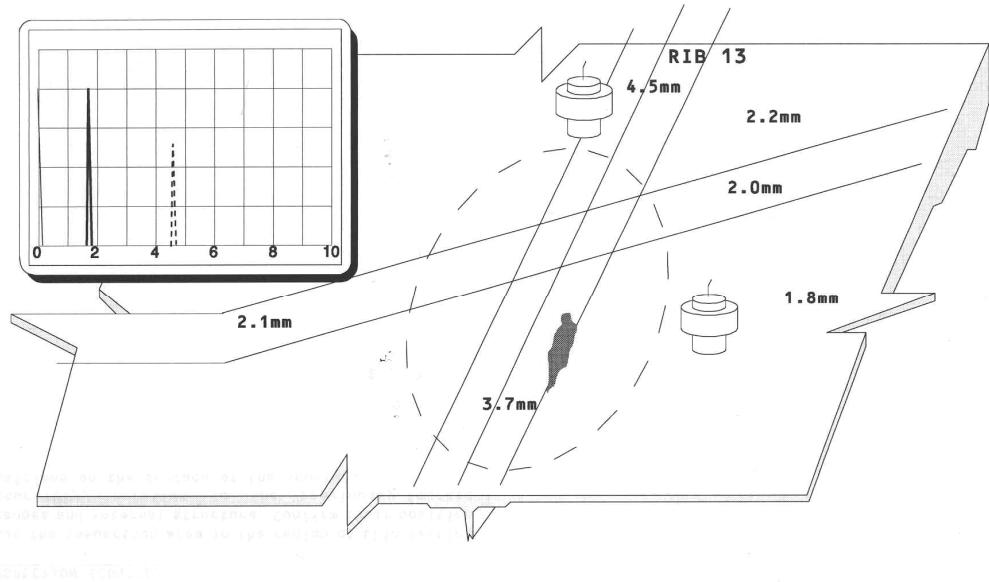
Slika 5.6. Ispitivanje kontrolne površine zrakoplova [2]

Prije samog ispitivanja odredi se opseg ispitivanja na ispitnoj površini, odnosno područje gdje se sumnja da postoje nepravilnosti. Vrlo je važno poznavati geometriju ispitivane komponente ispod ispitne površine te stoga proizvođač za primjer daje skice s označenim područjima različitih debljina kao što je to prikazano na slici 5.6.

Nakon određivanja ispitnog područja, sonda se stavlja na ispitni materijal (komponentu) i amplituda signala odjeka od stražnje stjenke, na poziciji nazivne debljine materijala koji je u ovome slučaju 1.8 mm, podešava se na 80% visine ekrana. Kada se sve to podesi provodi se samo ispitivanje, odnosno sa sondom se po ispitnoj površini provodi pretraživanje (skeniranje) i na zaslonu ultrazvučnog uređaja se prati hoće li doći do promjene signala. U slučaju nailaska na delaminaciju doći će do promjene prikaza signala kao što je to prikazano na slici 5.7.

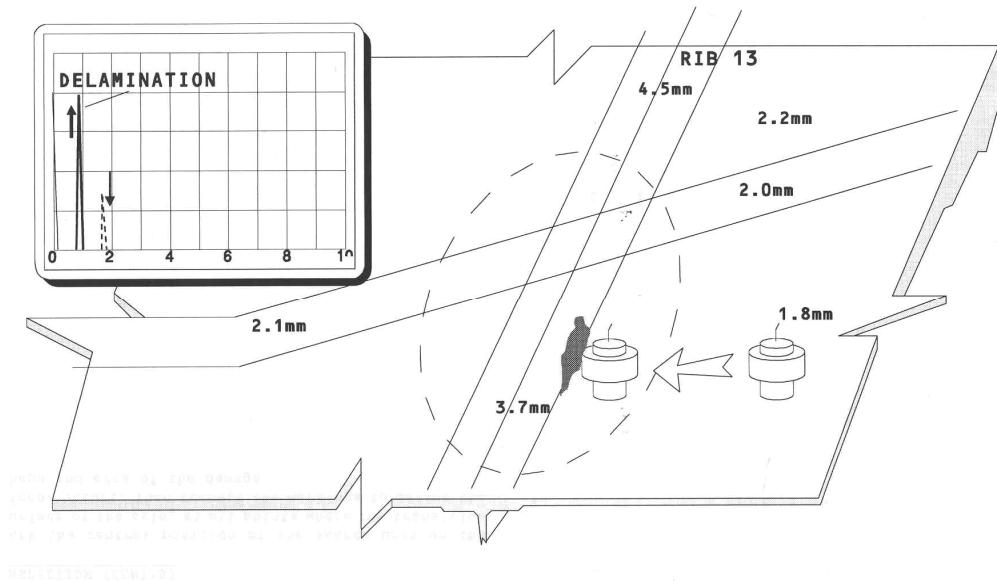
Slika 5.7. Otkrivena delaminacija materijala [2]

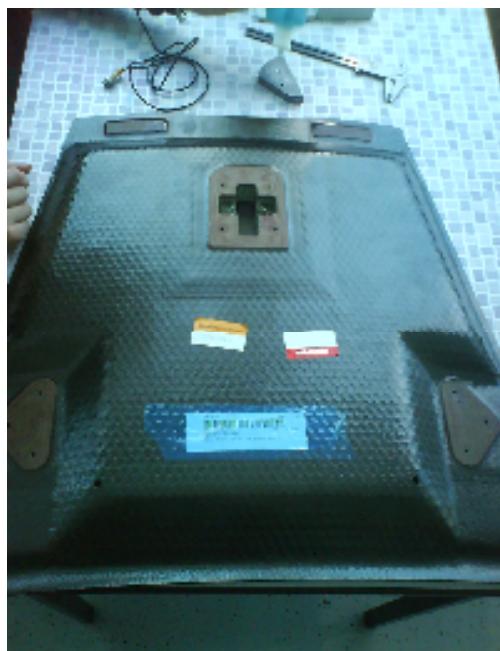
Postupak ispitivanja proveden je na kompozitnom dijelu zrakoplova. Rub i stjenke kompozitnog dijela napravljene su od monolitne strukture, dok je jezgra saćasta aluminijска struktura. Ovaj podatak važno je znati kako bi se kasnije ispravno protumačili rezultati ispitivanja.

Slika 6.1. Kompozitni dio zrakoplova na kojem su provedena ispitivanja

Na slici 6.1 vidi se rub od monolitne strukture i strukturni kompozit sa saćastom strukturom. Osim saćaste strukture, problem kod ispitivanja stvaraju i lijepljeni dijelovi, koji ultrazvučne valove reflektiraju od svoje stražnje površine, tako da se ispitivanje ne provodi po cijelome presjeku kompozita. Na slici 6.2 je prikazana mjerna točka na lijepljenom dijelu ispitivanog uzorka.

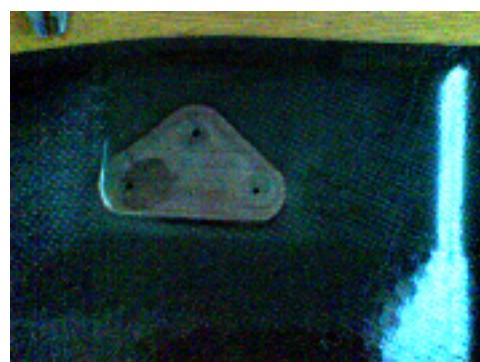
Slika 6.2. lijepljeni dio na strukturi

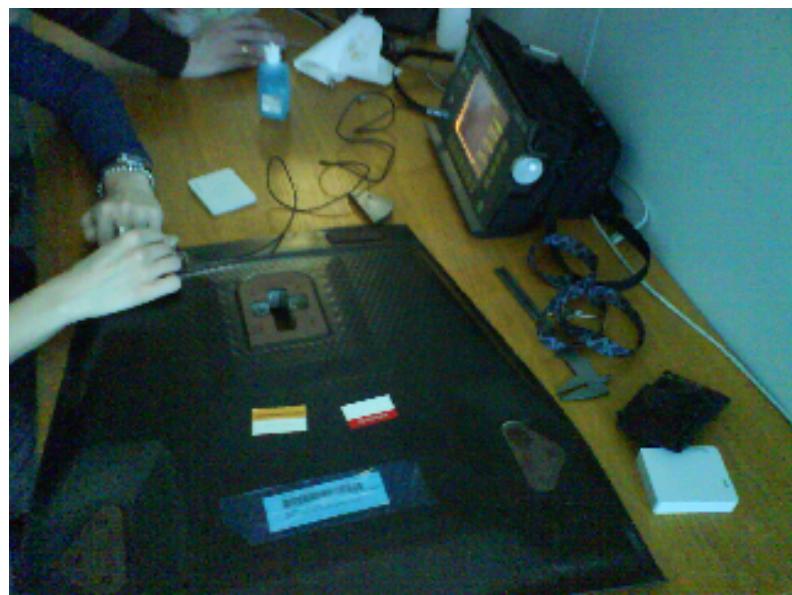
- ultrazvučni uređaj
- ultrazvučne sonde (koristili smo tri sonde nazivnih frekvencija 2.25, 5 i 10 MHz)
- čelični etalon za kalibraciju
- kompozitni etalon za kalibraciju
- gel kao kontaktno sredstvo
- pomično mjerilo za mjerjenje nazivne debljine stjenke

Na slici 6.3. vidi se sva potrebna oprema za ispitivanje.

Slika 6.3. Oprema za ispitivanje

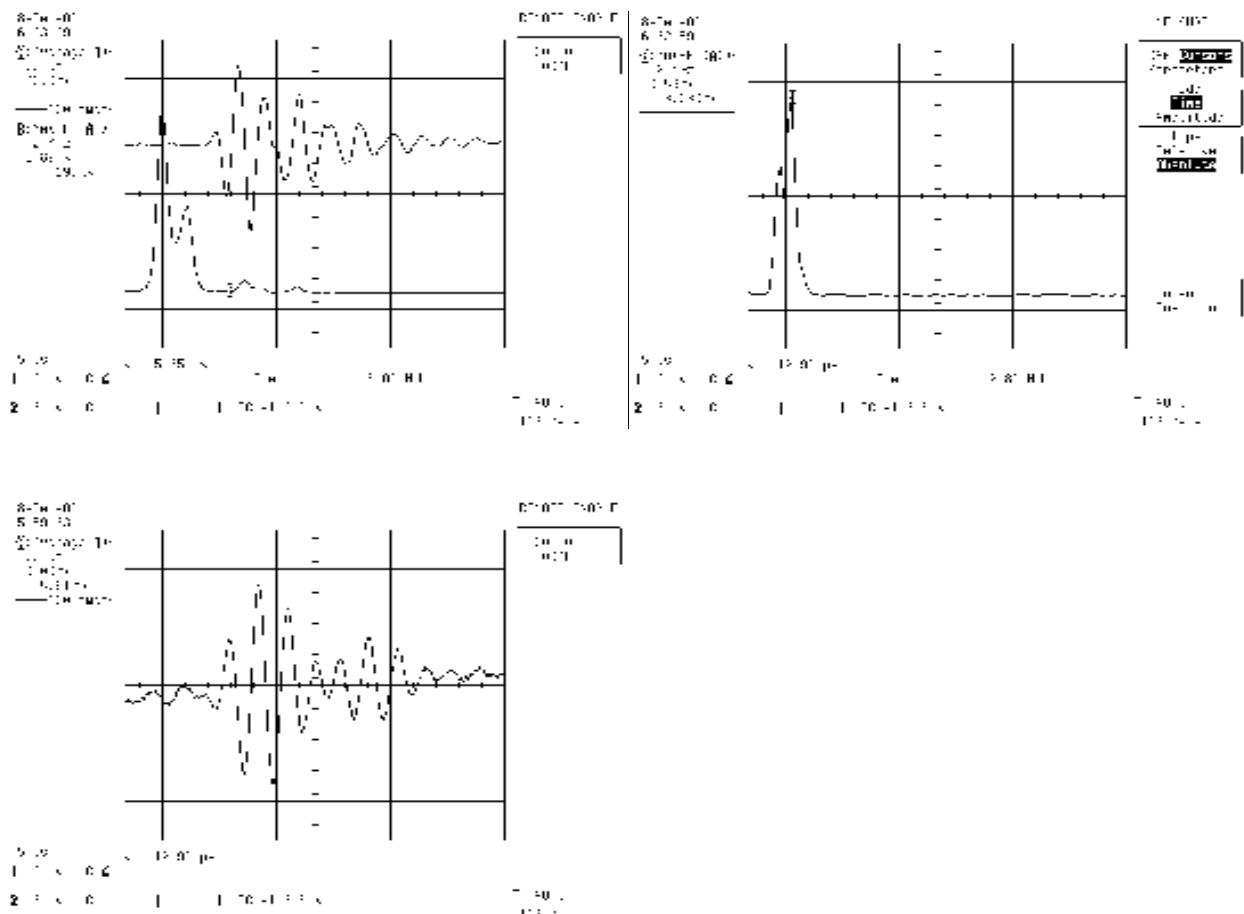
Slika 6.4. Karakteristike sonde nizivne frekvencije 2.25 MHz

Sa slike 6.4. možemo iščitati slijedeće podatke:

- pojasna širina 1.05 MHz
- gornja frekvencija 3.2 MHz
- vršna frekvencija 2.8 MHz
- donja frekvencija 1.97 MHz
- trajanje signala 290 ns

Na početku ispitivanja provedeno je snimanje karakteristika sonde, kako bi se dokazalo da sonda radi s predviđenim parametrima. Rezultati snimanja karakteristika sonde nazivne frekvencije 2.25MHz prikazani su na slici 6.4.

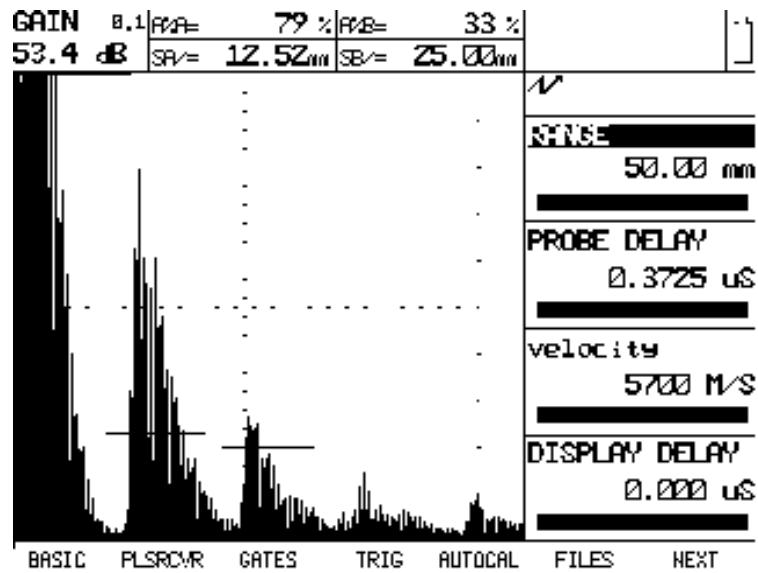
Slika 6.5. Kalibracija uređaja na čeličnom etalonu sa sondom od 2.25MHz

Na slici 6.5. vidi se da je brzina propagacije valova podešena na 5700 m/s, odnosno tolika je brzina propagacije ultrazvučnih valova u čeliku.

Kod kalibracije uređaja na čeličnom etalonu, ispitno područje podešeno je na 50 mm. U nastavku gdje se ispitivanje vrši isključivo na kompozitnim materijalima, ispitno područje podešeno je na 25 mm, kako bi se povećala razlučivost odziva.

Prije početka ispitivanja kompozitnog dijela, kalibrira se uređaj na čeličnom etalonu i dobivaju se odzivi koji su prikazani na slici 6.5.

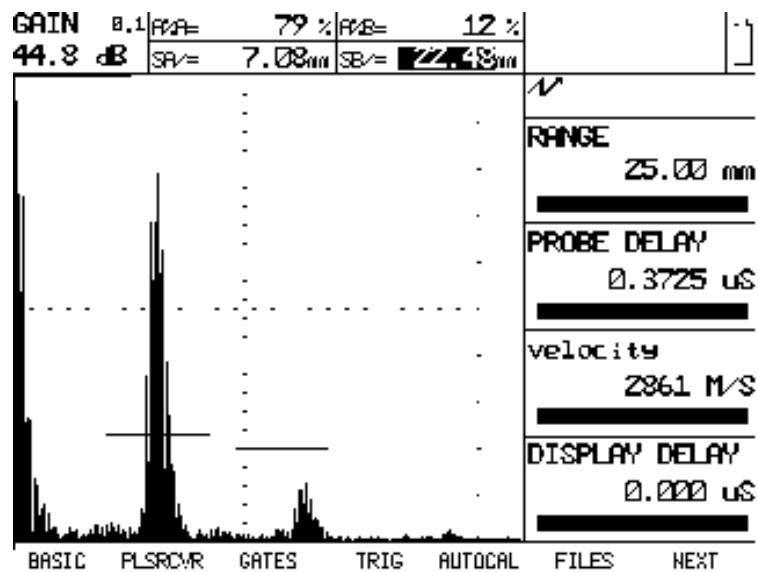
Slika 6.6. Kalibracija uređaja na kompozitnom etalonu sa sondom od 2.25MHz

Brzina propagacije valova podešena je na 2861 m/s, zbog znatno manje brzine propagacije valova nego u metalnim strukturama.

Nakon kalibracije na čeliku vrši se kalibracija na kompozitnom etalonu i dobiva se odziv prikazan na slici 6.6.

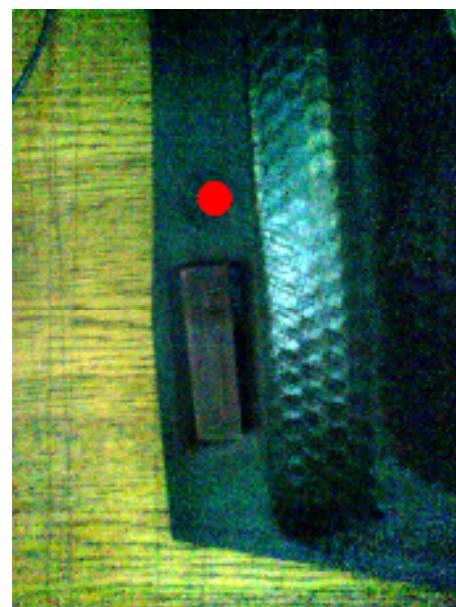
Nakon kalibracije uređaja provedeno je ispitivanje točke 1. Točka 1, koja je prikazana na slici 6.7. nalazi se na rubu kompozitnog dijela gdje je samo monolitna struktura (označena crvenom točkom).

Slika 6.7. Točka 1

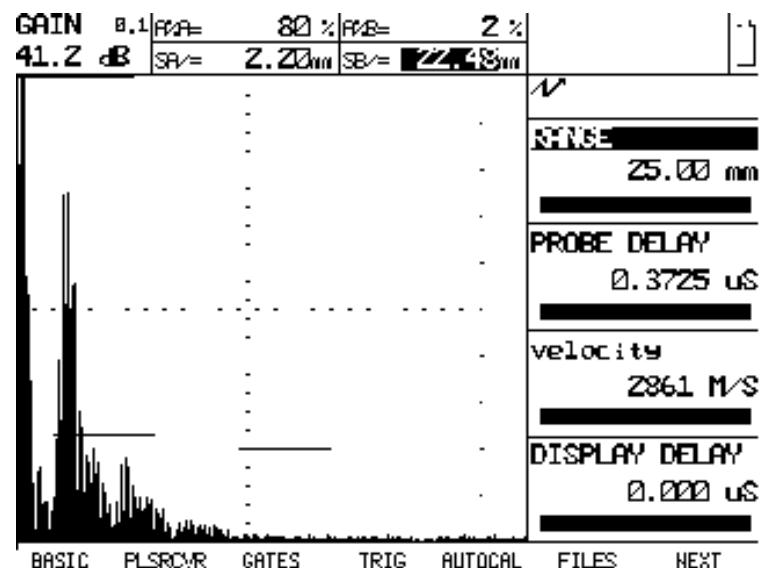
Slika 6.8. Ispitivanje točke 1 sa sondom od 2.25 MHz

Na slici 6.8. vidi se refleksija od stražnje stjenke i šumovi.

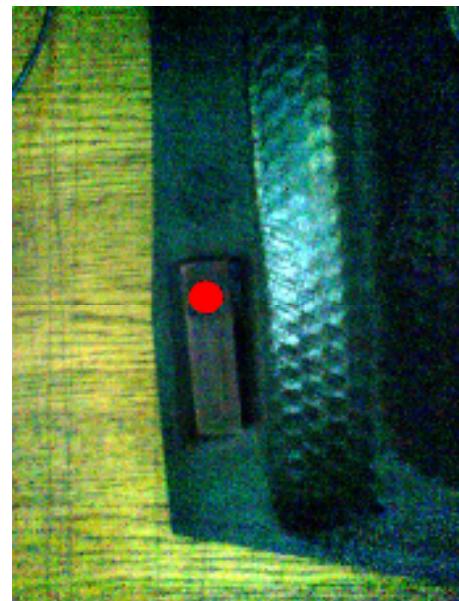
Nakon završenog ispitivanja točke 1, slijedi ispitivanje točke 2. Točka 2 prikazana na slici 6.9. nalazi se na zadebljanom dijelu gdje je također samo monolitna struktura.

Slika 6.9. Točka 2

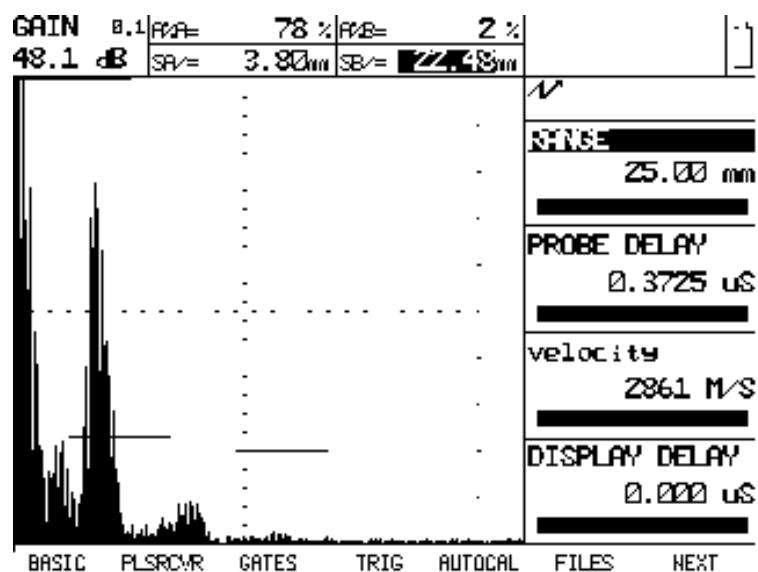
Slika 6.10. Ispitivanje točke 2 sa sondom od 2.25 MHz

Na slici 6.10. vidi se refleksija impulsa od stražnje stjenke i šumovi.

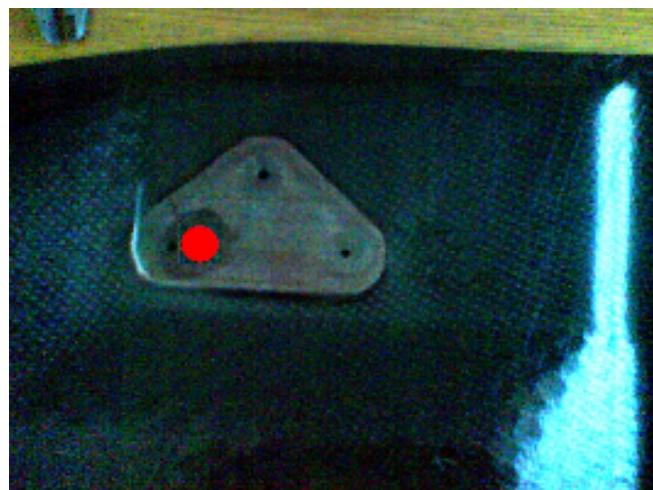
Slika 6.11. prikazuje mjesto točke 3. Točka 3 nalazi se na trokutastom dijelu, koji je zalipljen na ostatak strukture.

Slika 6.11. Točka 3

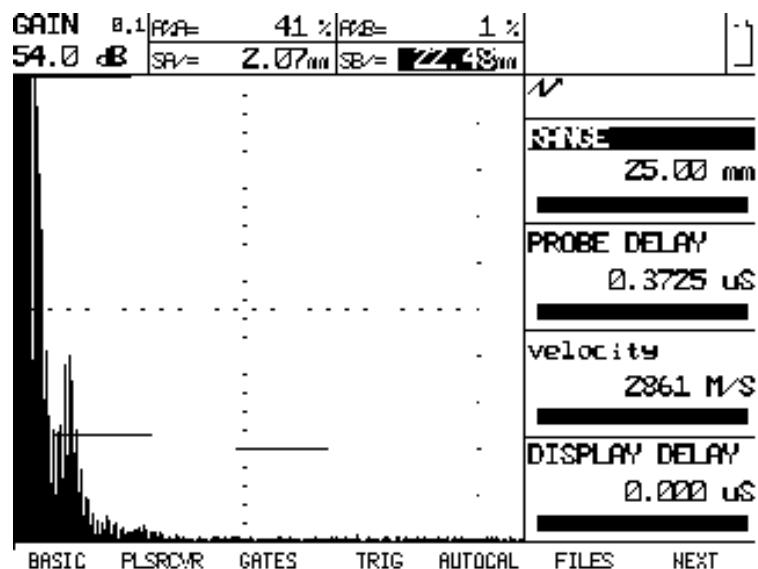
Slika 6.12. Ispitivanje točke 3 sa sondom od 2.25 MHz

Na slici 6.12. vidi se refleksija impulsa od stražnje stjenke lijepljenog dijela, tako da ispitivanje nije provedeno po cijelome presjeku.

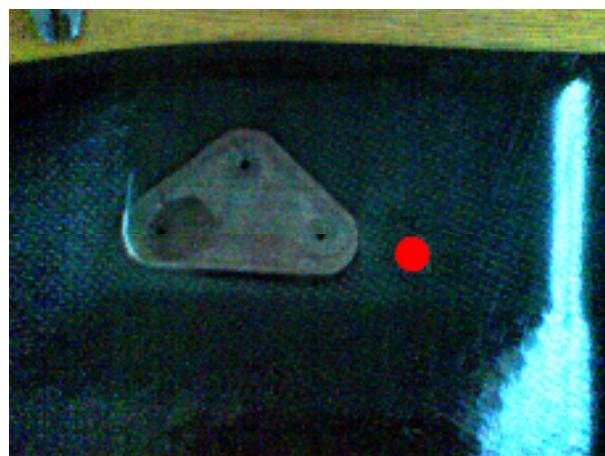
Točka 4, prikazana na slici 6.13. nalazi se desno od trokutastog lijepljenog dijela, na samoj saćastoj strukturi.

Slika 6.13 Točka 4

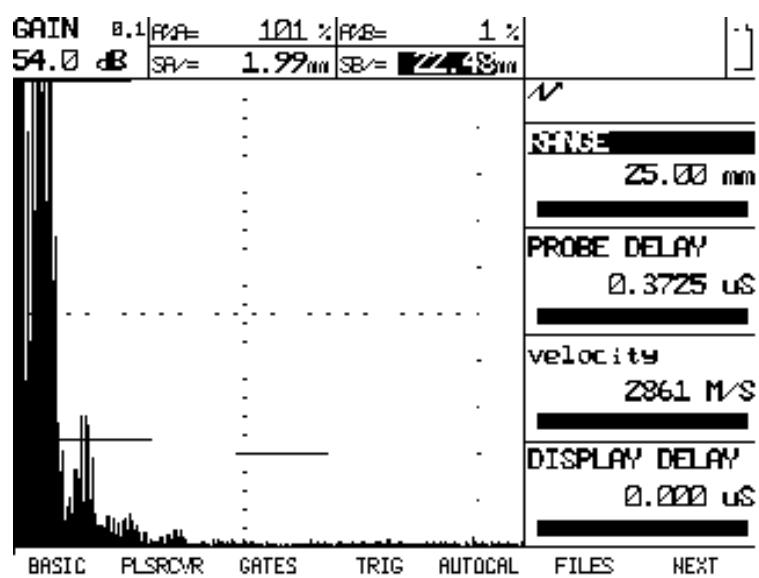
Slika 6.14. Ispitivanje točke 4 sa sondom od 2.25 MHz

Na slici 6.14. vidi se samo šumovi. Razlog tomu je saćasta struktura gdje se ultrazvučni valovi prigušuju.

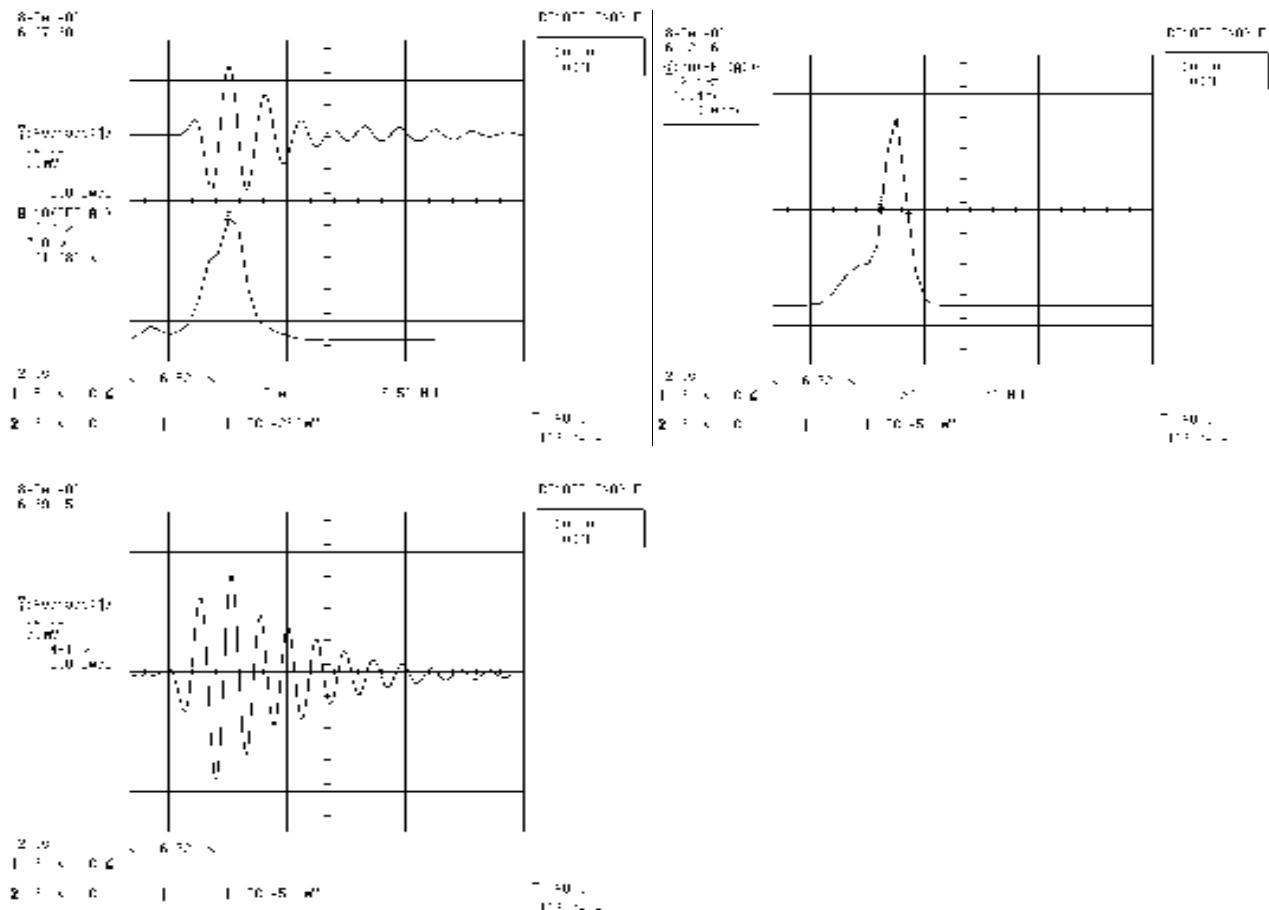
Slika 6.15. Karakteristike sonde nazivne frekvencije 5 MHz

Sa slike 6.15 možemo iščitati slijedeće podatke:

- pojasna širina 1.4 MHz
- gornja frekvencija 7.59 MHz
- vršna frekvencija 7 MHz
- donja frekvencija 6.19 MHz
- trajanje signala 129 ns

Kao i u prethodnom slučaju prvo se provodi snimanje karakteristika sonde. Rezultati snimanja prikazani su na slici 6.15.

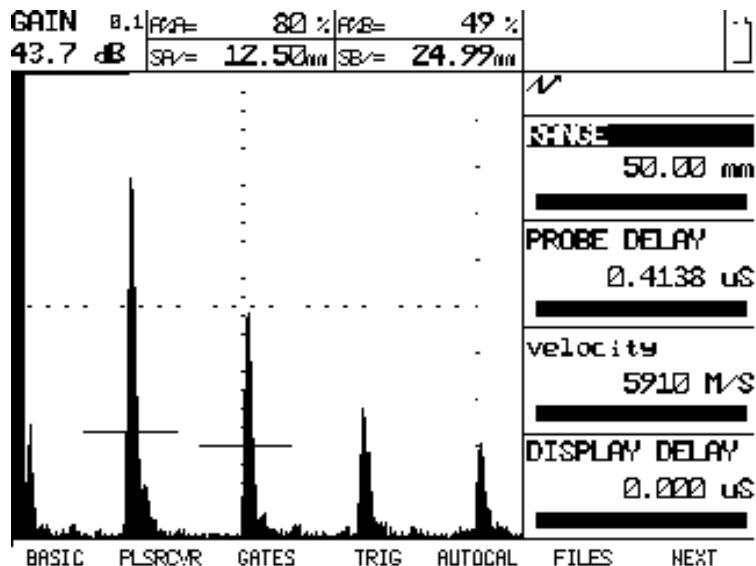
Slika 6.16. Kalibracija uređaja na čeličnom etalonu sa sondom od 5MHz

Na slici 6.16. može se vidjeti da je brzina propagacije valova podešena na 5900 m/s, razlog tomu je velika brzina propagacije valova kroz metalnu strukturu.

Prije početka ispitivanja kompozitnog dijela, kalibrira se uređaj na čeličnom etalonu i dobivaju se odzivi koji su prikazani na slici 6.16.

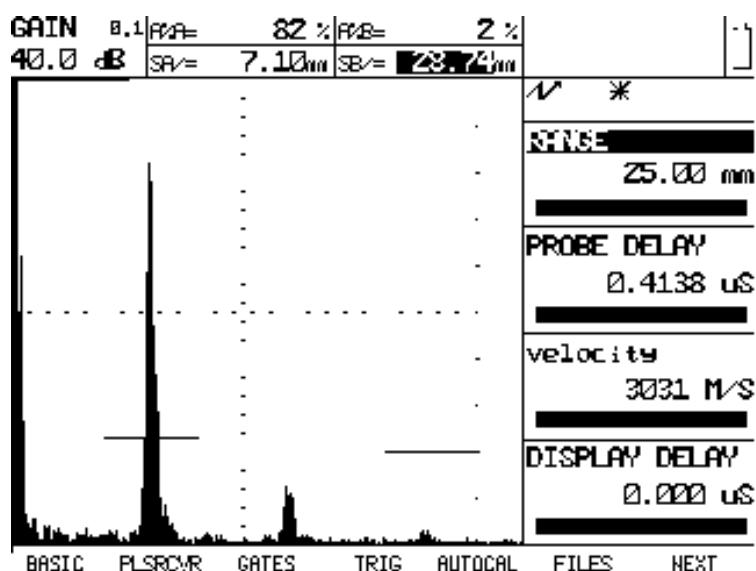
Slika 6.17. Kalibracija uređaja na kompozitnom etalonu sa sondom od 5MHz

Na slici 6.17. vidi se refleksija impulsa od stražnje stjenke.
