# **Ultrazvučno ispitivanje kompozitnih struktura zrakoplovnih konstrukcija**

**Undergraduate thesis / Završni rad**

**ULTRAZVUČNO ISPITIVANJE KOMPOZITNIH STRUKTURA  
ZRAKOPLOVNIH KONSTRUKCIJA**

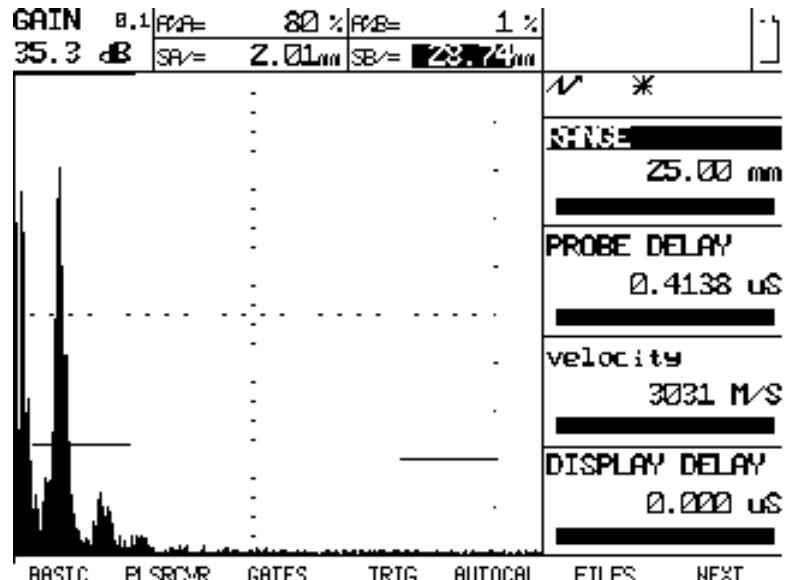
Slika 6.18. Ispitivanje točke 1 sa sondom od 5 MHz

Ispitivanjem sondom nazivne frekvencije 5 MHz dobivaju se rezultati prikazani na slici 6.18, gdje se vidi se refleksija impulsa od stražnje stjenke.

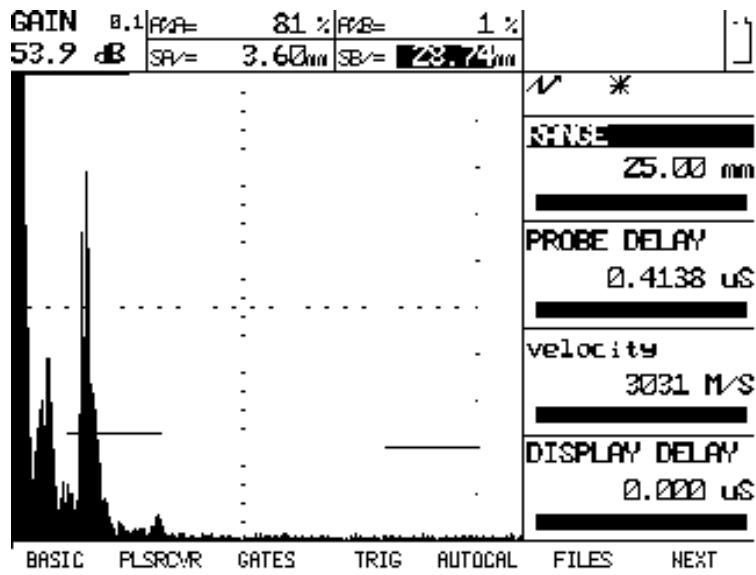
Nakon završenog ispitivanja točke 1, slijedi ispitivanje točke 2. Točka 2 nalazi se na zadebljanom dijelu ispod točke 1, gdje je također samo monolitna struktura.

Slika 6.19. Ispitivanje točke 2 sa sondom od 5 MHz

Ispitivanjem točke 2 sa sondom od 5 MHz, primijećuju se šumovi i refleksija impulsa od stražnje stjenke.

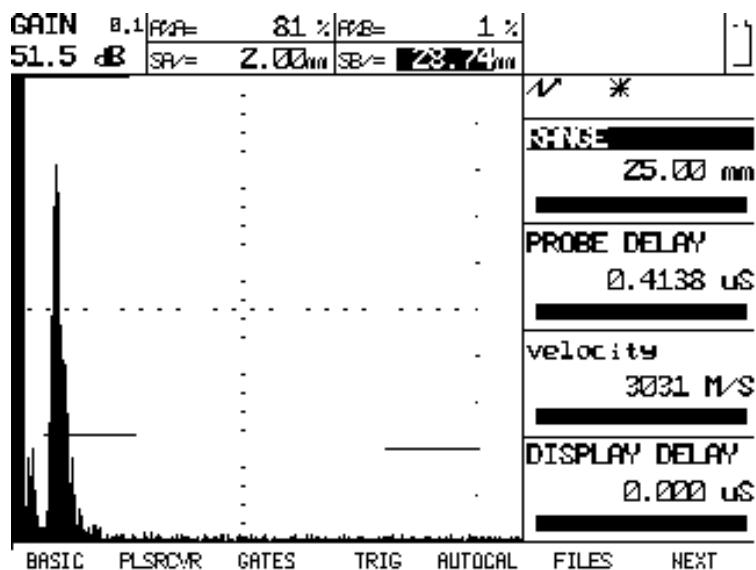
Slika 6.20. Ispitivanje točke 3 sa sondom od 5 MHz

Na slici 6.20. vidi se da refleksija impulsa od stražnje stjenke.

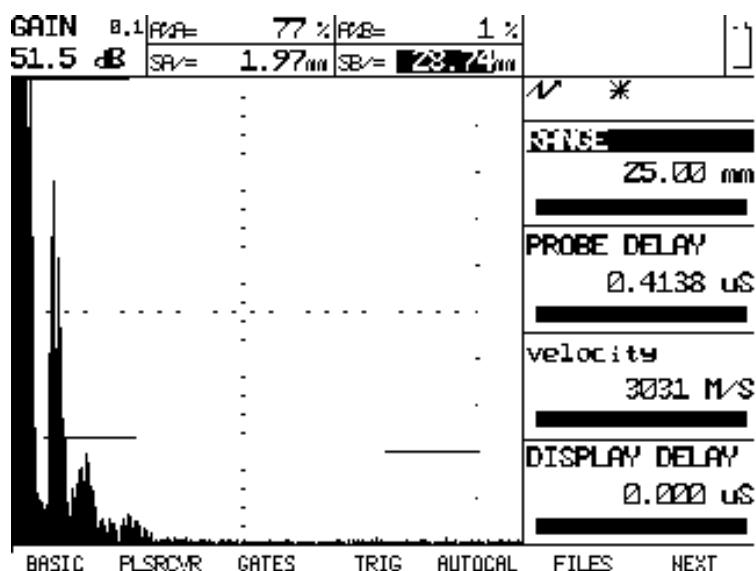
Slika 6.21. Ispitivanje točke 4 sa sondom od 5 MHz

Na slici 6.21 vidi se refleksija impulsa od stražnje stjenke, ali važno je napomenuti da u ovom slučaju postoji saćasta struktura, što znatno prigušuje ultrazvučne valove.

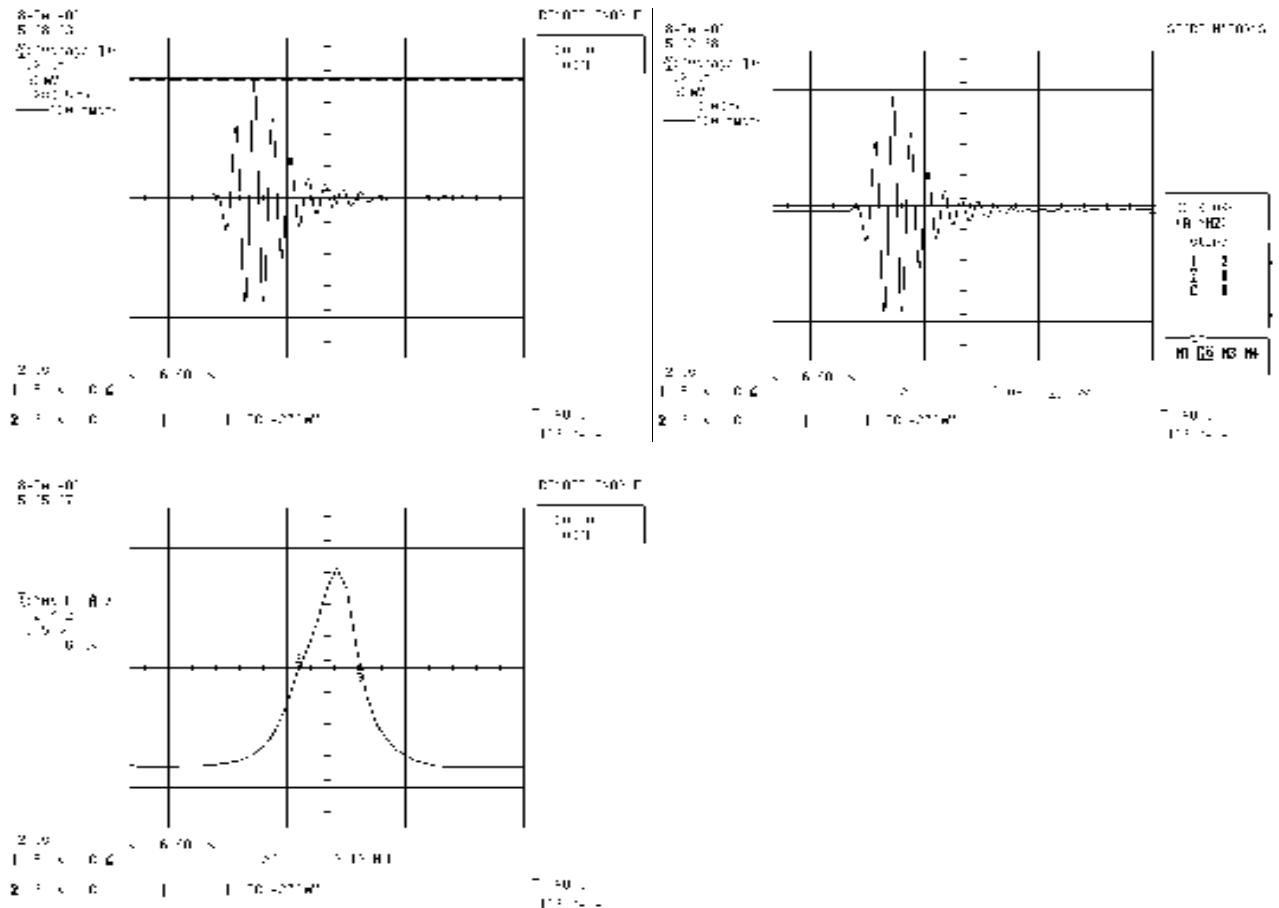
Slika 6.22. Karakteristike sonde nazivne frekvencije 10 MHz

Sa slike 6.22. možemo iščitati slijedeće podatke:

- pojasna širina 3.13 MHz
- gornja frekvencija 10.5 MHz
- vršna frekvencija 7 MHz
- donja frekvencija 9.13 MHz
- trajanje signala 691 ns

Kao i u prethodna dva slučaja, prvo se provodi snimanje karakteristika sonde. Rezultati snimanja prikazani su na slici 6.22.

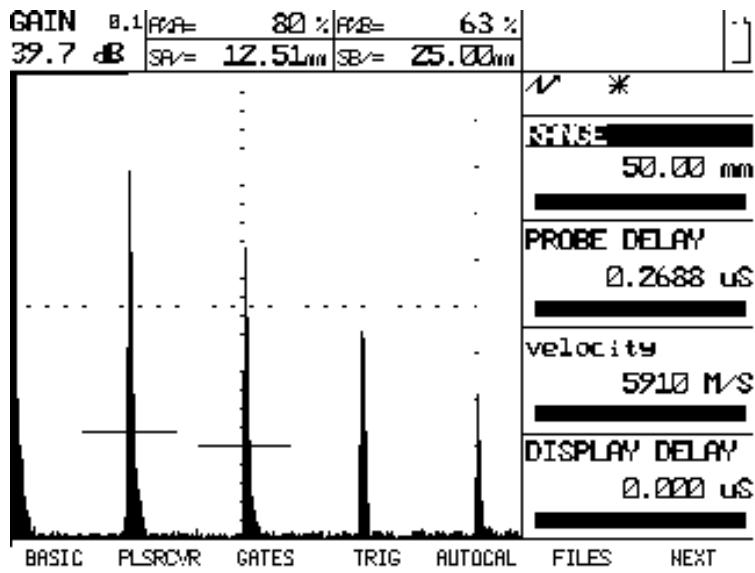
Slika 6.23. Kalibracija uređaja na čeličnom etalonu sa sondom od 10 MHz

Iz slike 6.23 mogu se vidjeti rezultati koje daje sonda od 10 MHz, između odziva gotovo da i nema šumova.

Prije početka ispitivanja kompozitnog dijela, kalibrira se uređaj na čeličnom etalonu i dobivaju se odzivi od stražnje stjenke koji su prikazani na slici 6.23.

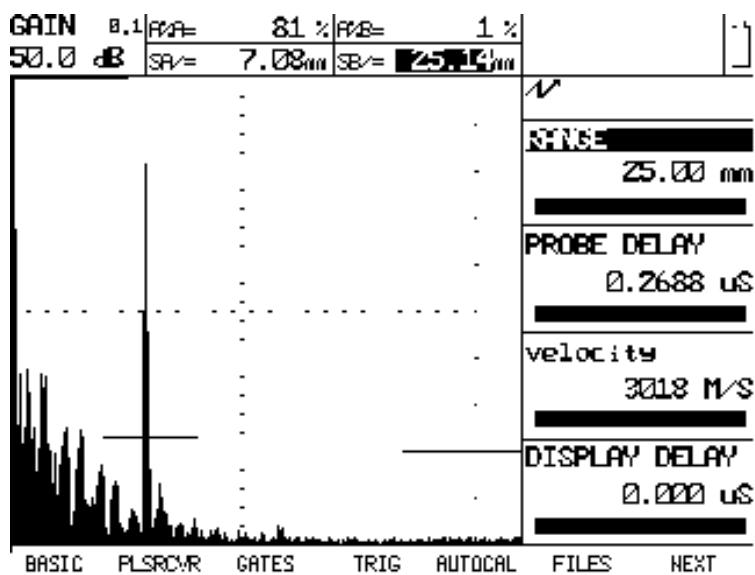
Slika 6.24. Kalibracija uređaja na kompozitnom etalonu sa sondom od 10 MHz

Ovdje se vidi refleksija impulsa od stražnje stjenke, ali postoje i značajni šumovi.

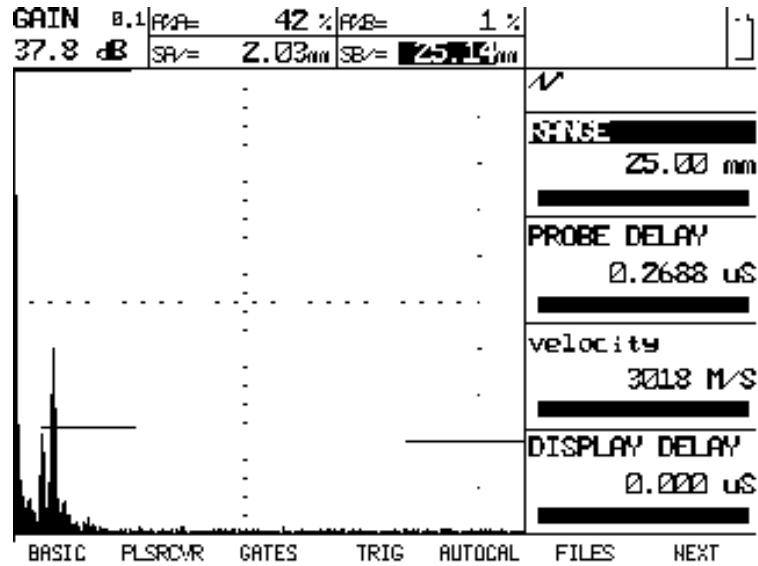
Slika 6.25. Ispitivanje točke 1 sa sondom od 10 MHz

Na slici 6.25 vidi se refleksija impulsa od stražnje stjenke i šumovi.

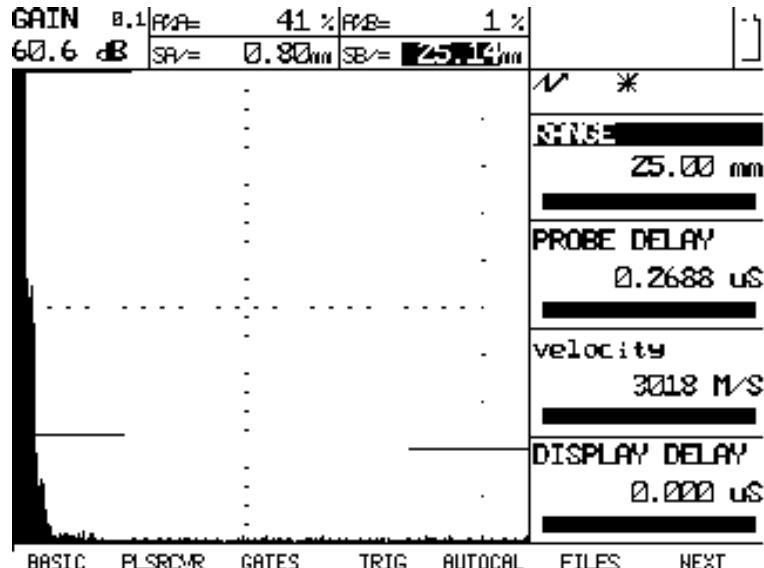
Nakon završenog ispitivanja točke 1, provodi se ispitivanje točke 2. Točka 2 nalazi se na zadebljanom dijelu ispod točke 1, gdje je također samo monolitna struktura. Rezultati ispitivanja točke 2 prikazani su na slici 6.26.

Slika 6.26. Ispitivanje točke 2 sa sondom od 10 MHz

Ispitivanjem točke 2 sa sondom od 10 MHz dobivaju se ovi rezultati, problem je u tome što se ne vidi refleksija impulsa od stražnje stjenke.

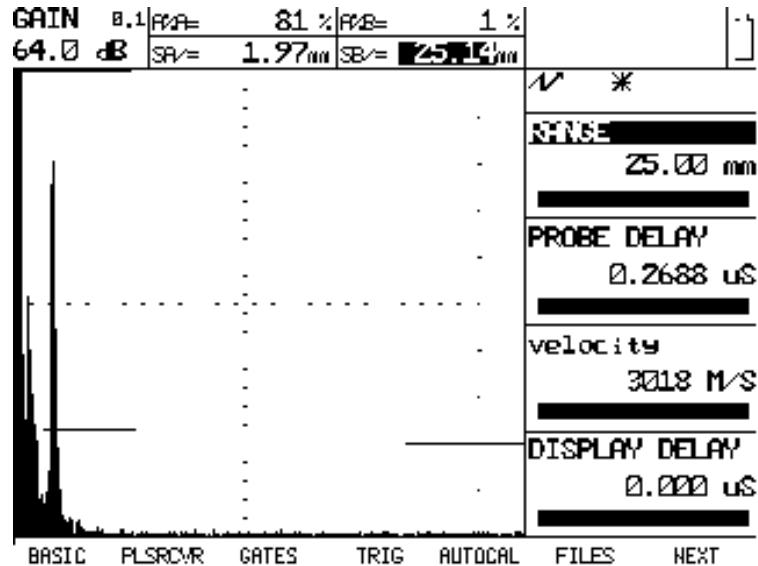
Slika 6.27. Ispitivanje točke 3 sa sondom od 10 MHz

U ovome mjerenu raspoznaće se refleksije impulsa od stražnje stjenke.

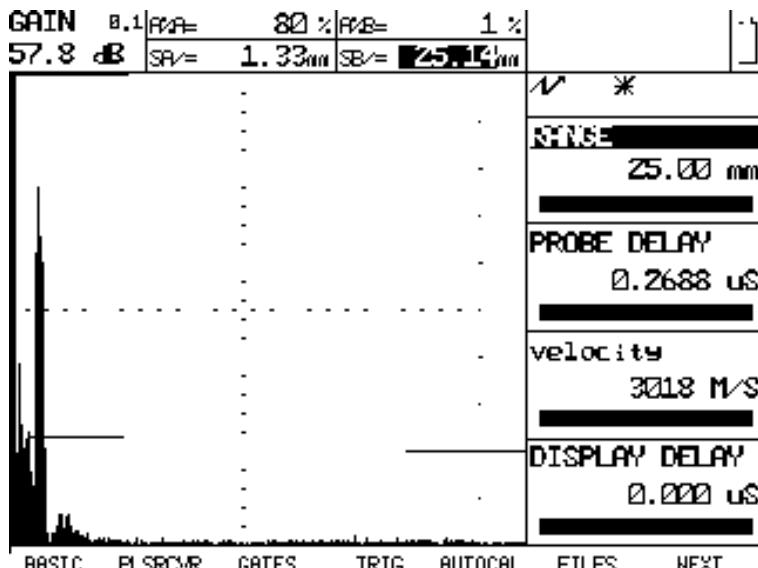
Slika 6.28. Ispitivanje točke 4 sa sondom od 10 MHz

Na slici 6.28. vidi se refleksija impulsa od stražnje stjenke i šumovi.
