Ultrazvučno ispitivanje kompozitnih struktura zrakoplovnih konstrukcija

Undergraduate thesis / Završni rad

ULTRAZVUČNO ISPITIVANJE KOMPOZITNIH STRUKTURA ZRAKOPLOVNIH KONSTRUKCIJA

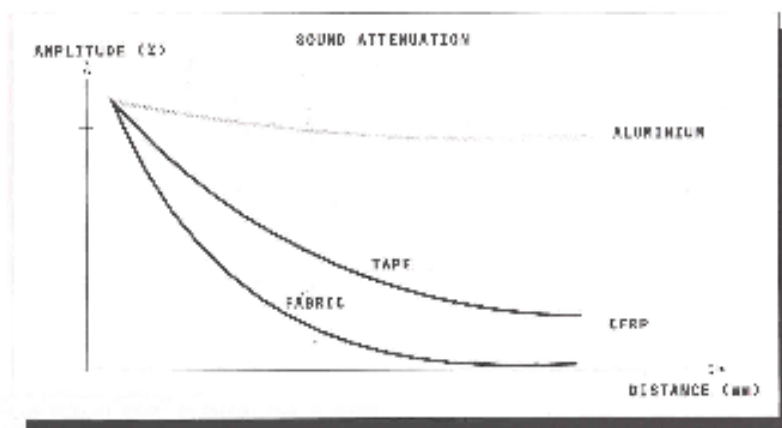
Slika 5.2. Prigušenije signala [2]

Kompozitni materijali zbog svoje nehomogene strukture znatnije prigušuju signal od metala. Na slici 5.2. imamo usporedbu prigušenja signala kod ispitivanja kompozita i aluminijskih signala kod ispitivanja kompozita i aluminijskih.

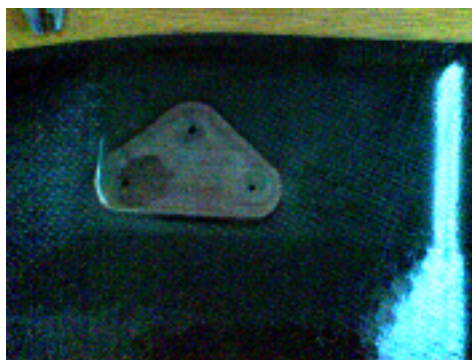
Slika 6.2. lijepljeni dio na strukturi

Na slici 6.1 vidi se rub od monolitne strukture i strukturni kompozit sa saćastom strukturom. Osim saćaste strukture, problem kod ispitivanja stvaraju i lijepljeni dijelovi, koji ultrazvučne valove reflektiraju od svoje stražnje površine, tako da se ispitivanje ne provodi po cijelome presjeku kompozita. Na slici 6.2 je prikazana mjerna točka na lijepljenom dijelu ispitivanog uzorka.

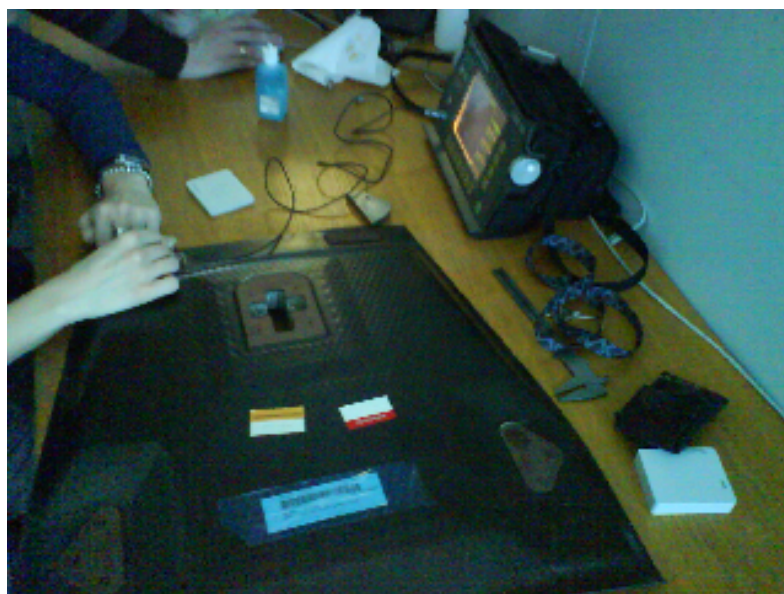
Slika 6.3. Oprema za ispitivanje

- ultrazvučni uređaj
- ultrazvučne sonde (koristili smo tri sonde nazivnih frekvencija 2.25, 5 i 10 MHz)
- čelični etalon za kalibraciju
- kompozitni etalon za kalibraciju
- gel kao kontaktno sredstvo
- pomično mjerilo za mjerenje nazivne debljine stjenke

Na slici 6.3. vidi se sva potrebna oprema za ispitivanje.

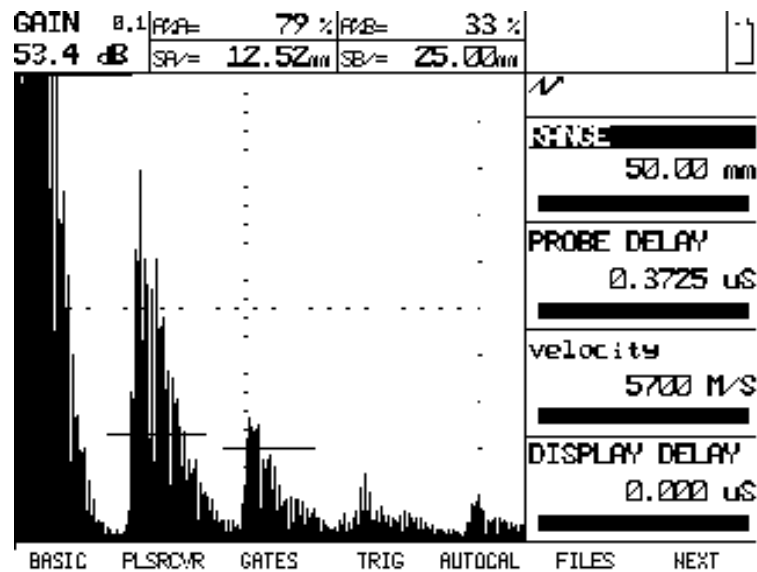
Slika 6.5. Kalibracija uređaja na čeličnom etalonu sa sondom od 2.25MHz

Prije početka ispitivanja kompozitnog dijela, kalibrira se uređaj na čeličnom etalonu i dobivaju se odzivi koji su prikazan na slici 6.5.

Na slici 6.5. vidi se da je brzina propagacije valova podešena na 5700 m/s, odnosno tolika je brzina propagacije ultrazvučnih valova u čeliku.

Kod kalibracije uređaja na čeličnom etalonu, ispitno područje podešeno je na 50 mm. U nastavku gdje se ispitivanje vrši isključivo na kompozitnim materijalima, ispitno područje podešeno je na 25 mm, kako bi se povećala razlučivost odziva.

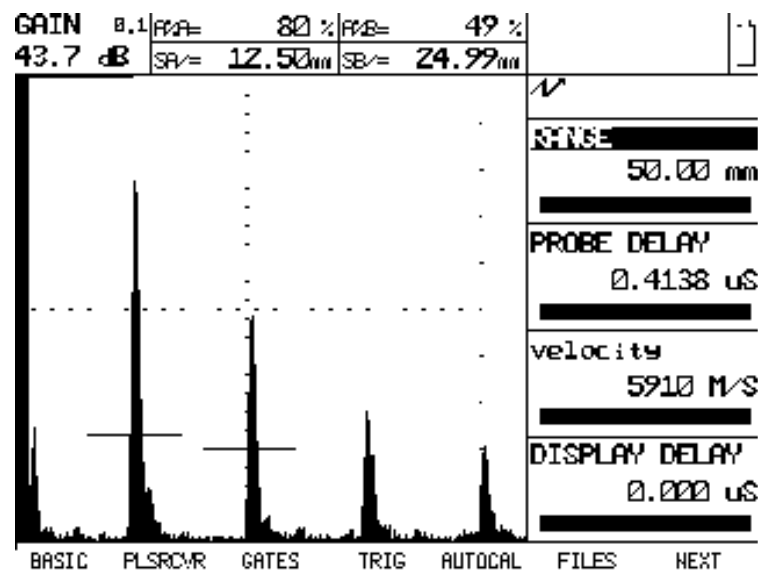
Slika 6.16. Kalibracija uređaja na čeličnom etalonu sa sondom od 5MHz

Prije početka ispitivanja kompozitnog dijela, kalibrira se uređaj na čeličnom etalonu i dobivaju se odzivi koji su prikazani na slici 6.16.

Na slici 6.16. može se vidjeti da je brzina propagacije valova podešena na 5900 m/s, razlog tomu je velika brzina propagacije valova kroz metalnu strukturu.

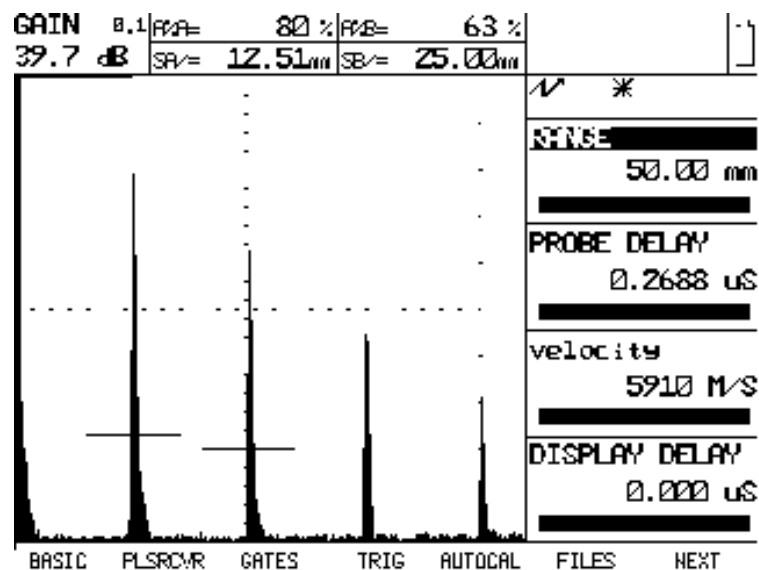
Slika 6.23. Kalibracija uređaja na čeličnom etalonu sa sondom od 10 MHz

Prije početka ispitivanja kompozitnog dijela, kalibrira se uređaj na čeličnom etalonu i dobivaju se odzivi od stražnje stjenke koji su prikazan na slici 6.23.

Iz slike 6.23 mogu se vidjeti rezultati koje daje sonda od 10 MHz, između odziva gotovo da i nema šumova.
