Napetosna korozija zavarenih spojeva visokolegiranih Cr-Ni čelika

Master's thesis / Diplomski rad

2017

Degree Grantor / Ustanova koja je dodijelila akademski / stručni stupanj: **University of Zagreb, Faculty of Mechanical Engineering and Naval Architecture / Sveučilište u Zagrebu, Fakultet strojarstva i brodogradnje**

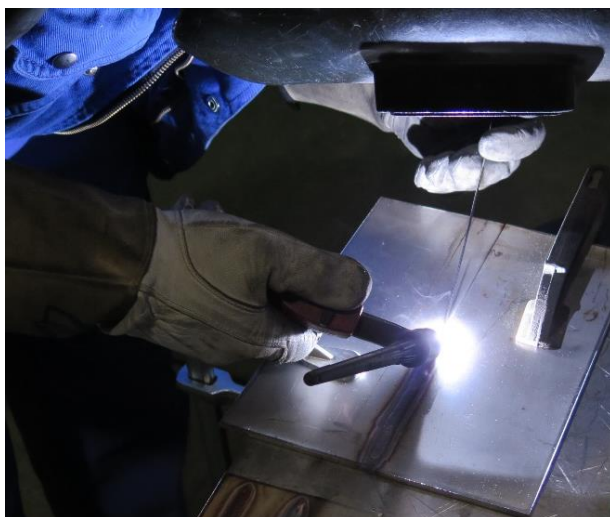
Slika 36: Prikaz provedbe TIG zavarivanja limova iz kojih su izrezani ispitni uzorci

Osnovni materijal uzoraka su dvije vrste austenitnog nehrđajućeg čelika: AISI 304L i AISI 316L. Zavareni spojevi iz kojih su kasnije izrezani ispitni uzorci izvedeni su na limovima debljine 3 mm TIG postupkom zavarivanja (slika 36) koje je provedeno u tvrtki Pireko d.o.o.. Pri izvođenju zavarivanja korišten je dodatni materijal – žica kvalitete ER 318 (19 12 3 Nb), promjera 2.0 mm, a prije zavarivanja korišteni osnovni materijali su odmašćeni benzinom za čišćenje. Za zaštitni plin je korišten 100 % argon, te je protok plina iznosio 8 l/min. Korišteni parametri za zavarivanje ispitnih uzoraka izvedenih TIG postupkom dani su u tablici 6. Uzorci su zavareni obostrano u sučeljenom I – spoju, korištenjem izvora uređajem Fronius - TransTig 2200.

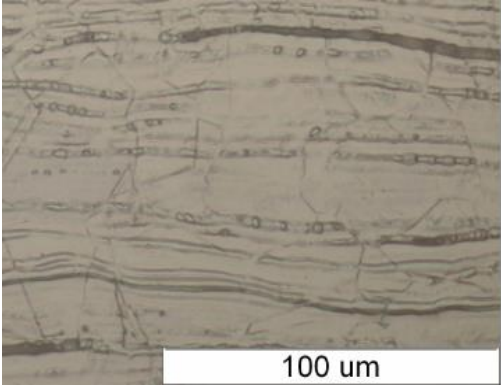
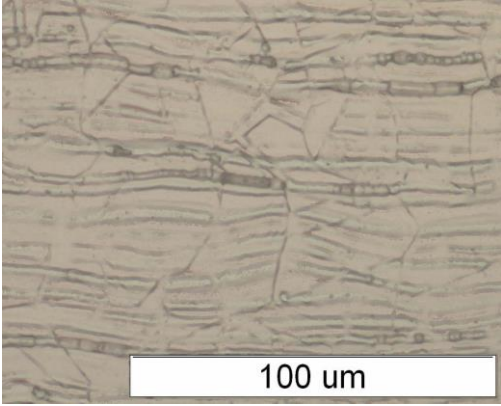
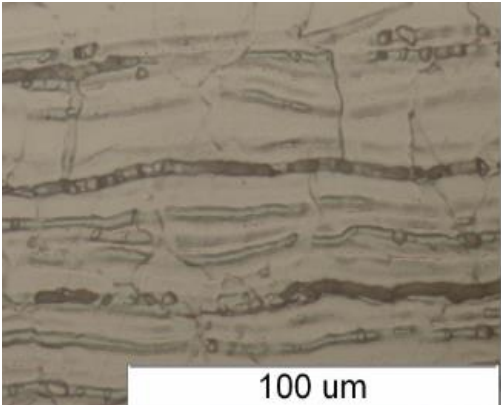
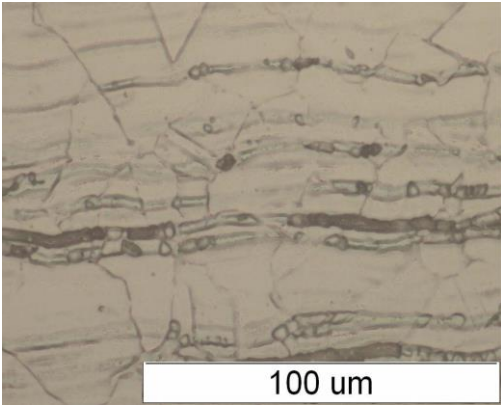
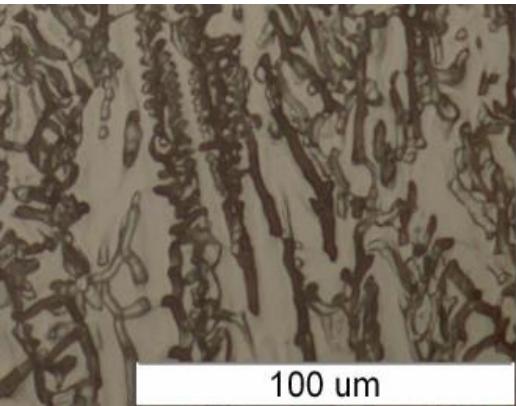
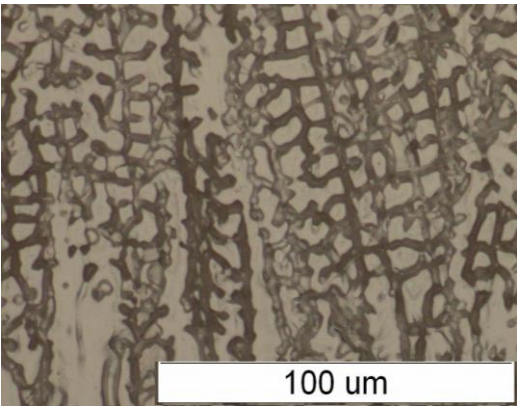
Tablica 8: Mikrostruktura OM-a, ZUT-a i MZ-a

U tablici 8 je prikazana mikrostruktura osnovnog materijala (OM), zone utjecaja topline (ZUT) i metala zavara (MZ) uzoraka zavarenih spojeva od čelika kvalitete AISI 304L i AISI 316L.

AISI 304L	AISI 316L
<p>Osnovni materijal</p>

<p>100 um</p>	<p>Osnovni materijal</p>

<p>100 um</p>
<p>Zona utjecaja topline</p>

<p>100 um</p>	<p>Zona utjecaja topline</p>

<p>100 um</p>
<p>Metal zavara</p>

<p>100 um</p>	<p>Metal zavara</p>

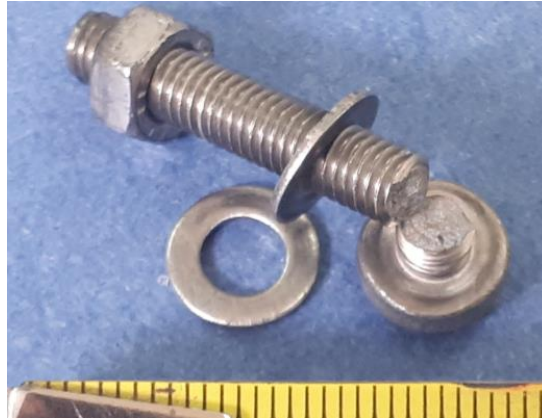
Slika 54: Slomljeni vijak

Na vijku kojim su narinuta naprezanja na uzorku od čelika AISI 316L bez zavarenog spoja je tijekom ispitivanja nastupio potpuni lom tijela vijka, slika 54.

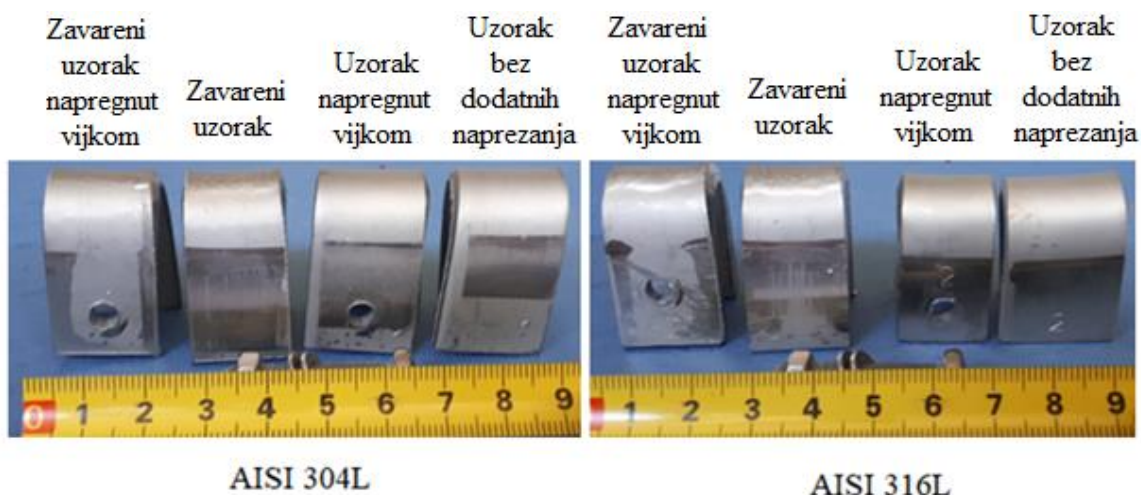
Nakon korozivskog ispitivanja uzorci su izvađeni iz otopine, isprani u destiliranoj vodi i osušeni (slika 58). Vizualnom kontrolom nisu uočena veća korozivska oštećenja koja bi za posljedicu imala lom materijala.

Slika 58: Uzorci nakon ispitivanja u ključajućoj otopini natrijeva klorida

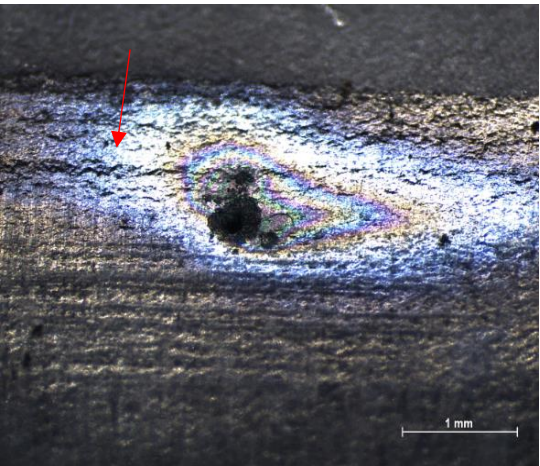
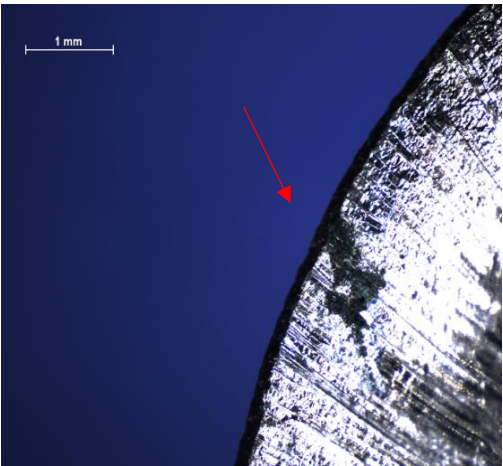
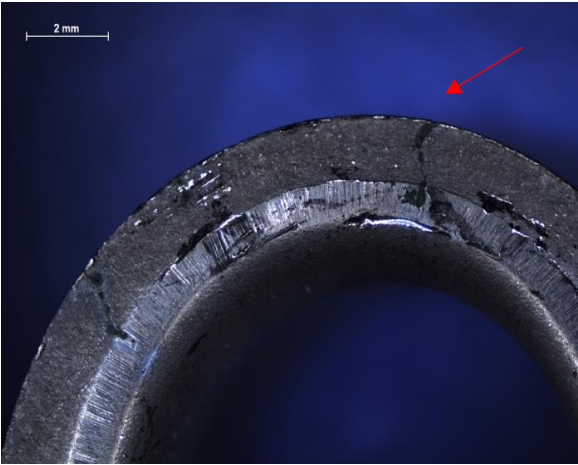
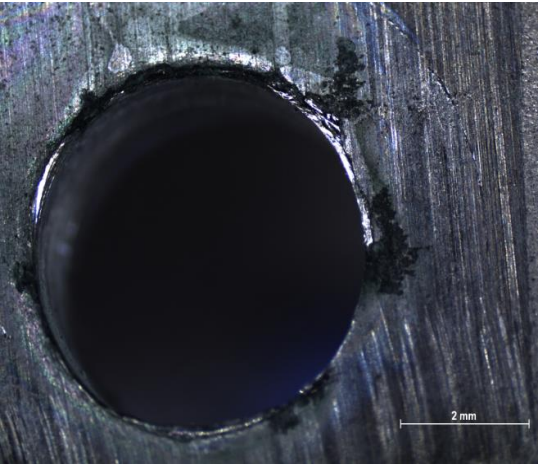
Tablica 13: Korozijska oštećenja na uzorcima čelika kvalitete AISI 304L

Vizualnom kontrolom na uzorcima čelika kvalitete AISI 304L su uočena brojna manja korozivska oštećenja (tablica 13), dok na uzorcima AISI 316L nisu uočena nikakva korozivska oštećenja (tablica 14). Na slici 59 su prikazani uzorci čelika kvalitete AISI 316L.

<p>Zavaren uzorak AISI 304L napregnut vijkom – napetosna korozija</p>  	<p>Zavaren uzorak AISI 304L napregnut vijkom – rupičasta oštećenja i pukotina</p>  
<p>Zavaren uzorak AISI 304L – rupičasta oštećenja i inicijacija pukotine</p>
