Napetosna korozija zavarenih spojeva visokolegiranih Cr-Ni čelika

Master's thesis / Diplomski rad

2017

Degree Grantor / Ustanova koja je dodijelila akademski / stručni stupanj: **University of Zagreb, Faculty of Mechanical Engineering and Naval Architecture / Sveučilište u Zagrebu, Fakultet strojarstva i brodogradnje**

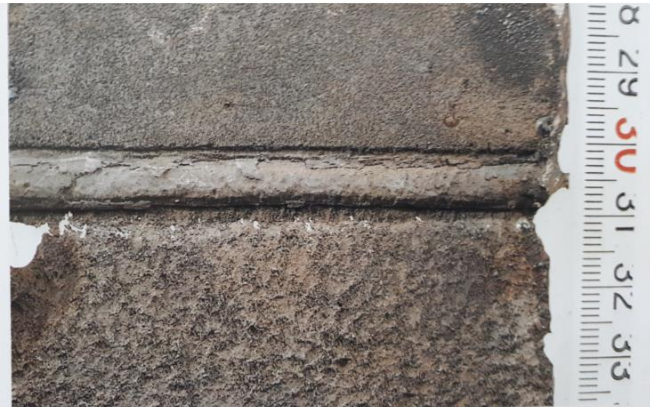
Interkristalna korozija

Mikrobiološka korozija

Napetosna korozija

Korozija u procjepu

Slika 2: Neki od oblika korozije nehrđajućih čelika [3]

Izračunato je da godišnji troškovi uzrokovani korozijom mogu iznositi i do 4,5% bruto društvenog proizvoda razvijenih zemalja, a izborom pravilnog sustava zaštite od korozije se može uštediti i do 30% od ukupnih troškova uzrokovanih korozijom. Stoga su razvijeni brojni različiti sustavi zaštite od korozije koji se primjenjuju ovisno o vrsti metala, okolišu i drugim uvjetima. Neke od metoda antikorozivne zaštite su: nanošenje prevlaka, najčešće premaza, legiranje materijala, korištenje inhibitora korozije, elektrokemijske metode zaštite kao i različite konstrukcijsko tehnološke mjere za sprečavanje oštećivanja. Jedan od važnijih načina je legiranje čelika s kromom i niklom, čime se dobiva nehrđajući čelik. Takav čelik je veoma otporan na atmosfersku koroziju kao i brojne druge medije, ali je zato ponekad vrlo podložan za razvijanje nekih specifičnih vrsta korozije kao što su interkristalna, korozija u procjepu, jamičasta, mikrobiološka ili napetosna korozija (slika 2) [1].

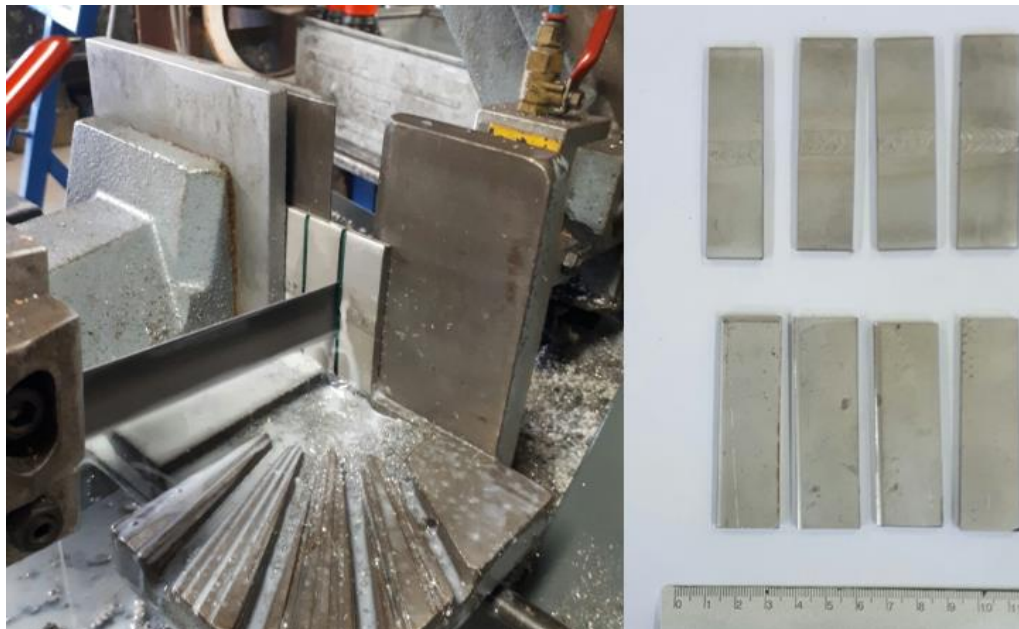
Potom su uzorci u tvrtki Tin-objekt d.o.o. izrezani na tračnoj pili (slika 40) na dimenzije propisane normom ASTM G 123 -96 (slika 41). Da bi se u uzorke unijelo što manje topline, korišteno je sporohodno rezanje s malim posmakom.

Slika 40: Ispitni uzorci (AISI 304L) tijekom i nakon izrezivanja na tračnoj pili

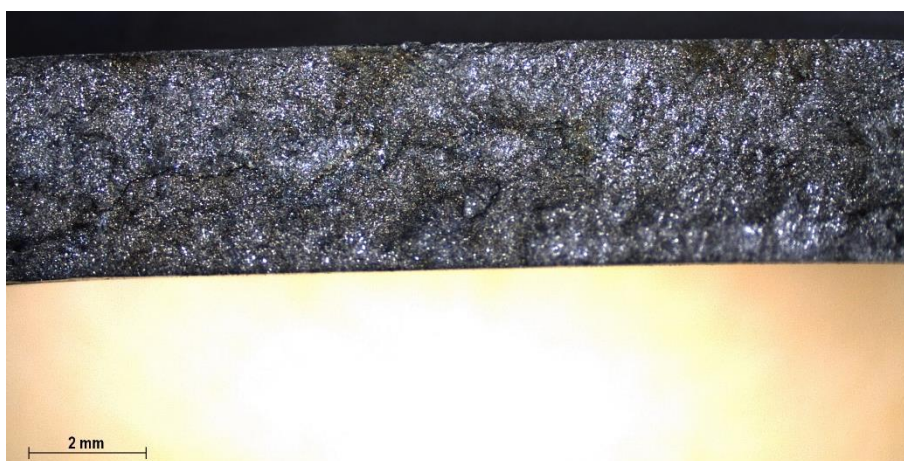
Uzorak AISI 304L napregnut vijkom

Uzorak AISI 304L zavaren i napregnut vijkom

Uzorak AISI 316L zavaren i napregnut vijkom

Slika 51: Stereomikroskopske snimke površine preloma – vidljiv je krhki lom materijala i brojne pukotine u strukturi

U tablici 12 su prikazane prelomne površine uzoraka kod kojih je došlo do potpunog loma: uzoraka od čelika AISI 304L sa i bez zavara napregnutih vijkom te uzorka od čelika AISI 316L sa zavaram i vijkom napregnutog. Uočljiv je karakteristični krhki lom te su u strukturi vidljive brojne pukotine što je dodatno vizualizirano stereomikroskopskim snimkama prikazanim na slici 51.
