Analiza mikrostrukture zavarenog spoja Corten čelika

Master's thesis / Diplomski rad

2017

SVEUČILIŠTE U ZAGREBU
FAKULTET STROJARSTVA I BRODOGRADNJE

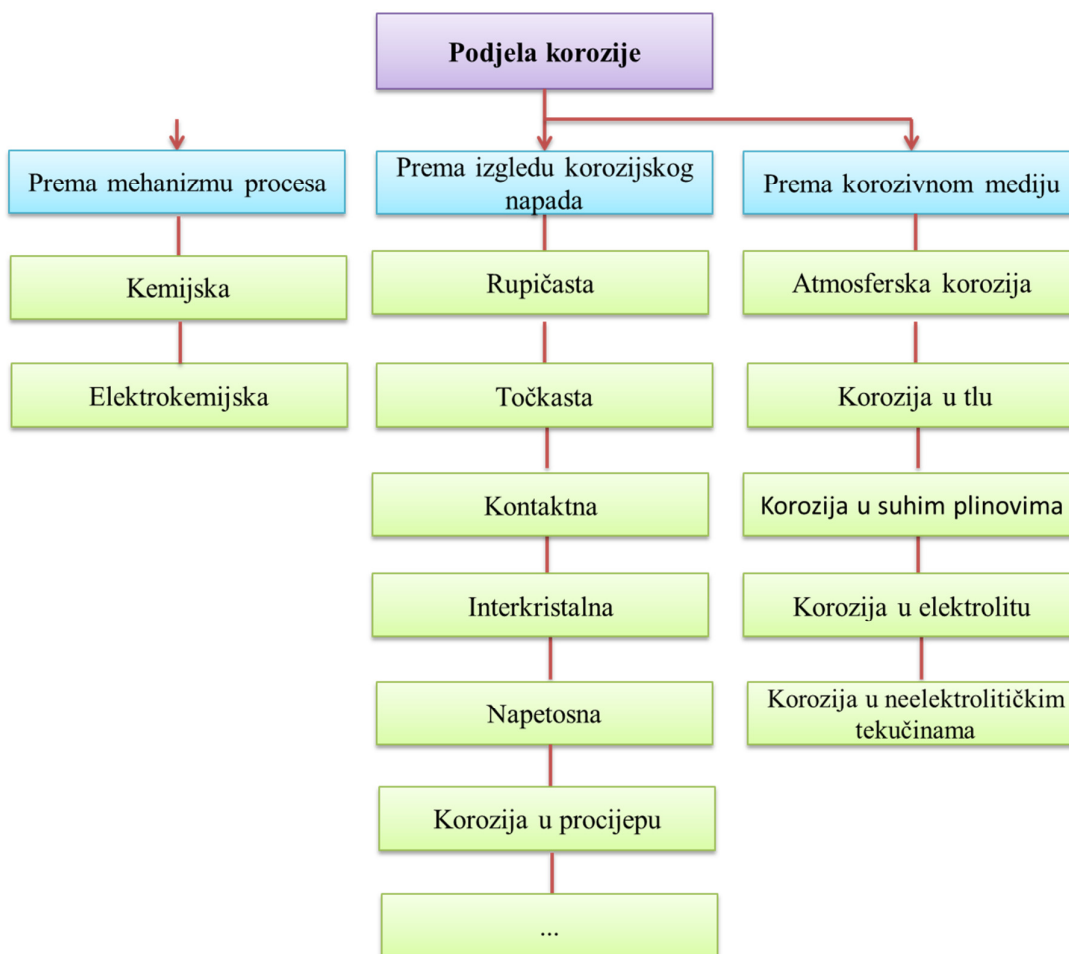
Slika 2. Podjela korozije

Budući da je korozija veoma širok pojam te da postoji puno različitih vrsta i oblika korozije, ona se dijeli prema mehanizmu djelovanja, izgledu korozijskog napada i korozivnom mediju, kako je prikazano na slici 2.

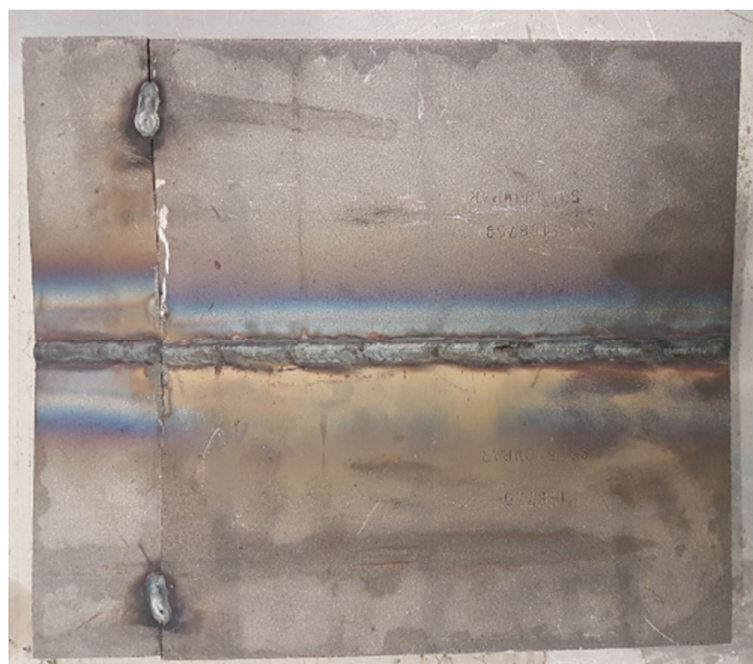
Slika 14. Zavarena ploča od čelika S355J0WP – korijen zavora

Na slikama 13 i 14 prikazana je zavarena ploča iz koje su izrezani uzorci za sva potrebna ispitivanja. Na slici 13 prikazane su zavarene ploče sa strane tjemena zavora, a na slici 14 sa strane korijena zavora.

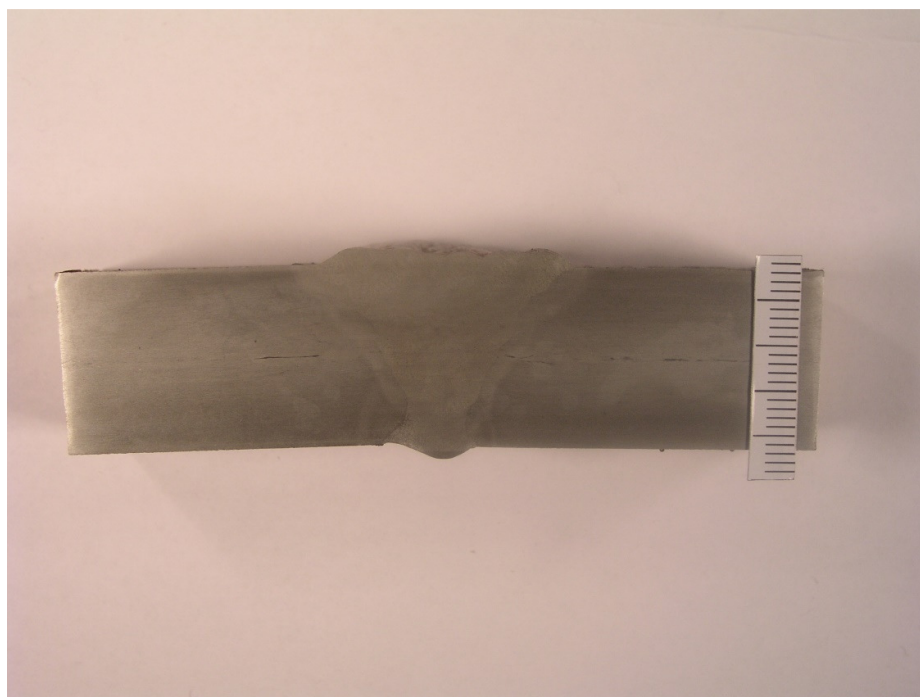
U nagriženom stanju vidi se oblik samog zavara, jasno je izražena linija staljivanja, a pojedini prolazi nisu jasno izdiferencirani. Nema velike razlike između strukture osnovnog materijala i strukture materijala u području ZUT-a.

Slika 28. Uzorak nakon nagrižanja

Makro-nagriženi uzorak prikazan je na slici 28.

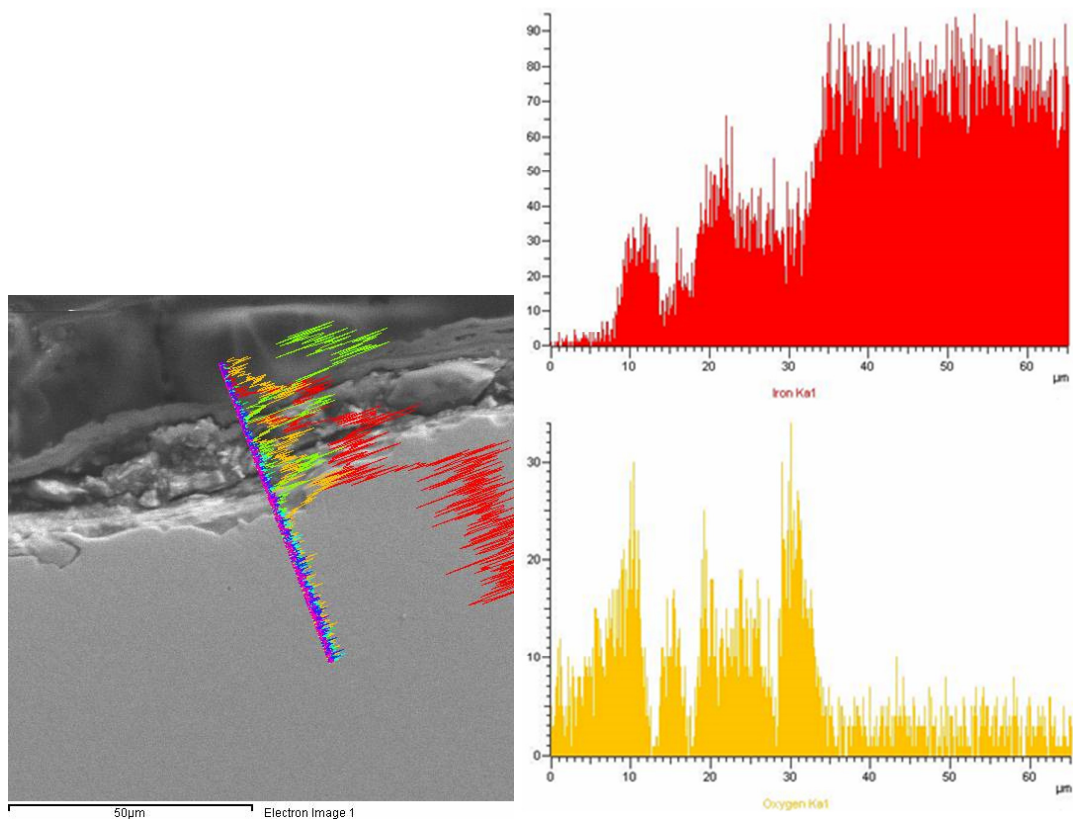
Rezultati EDS analize oksidnog sloja na osnovnom materijalu prikazani su na slici 70.

Slika 70. Rezultati EDS analize osnovnog materijala i oksidnog sloja (Fe – crveno, O – žuto)

EDS linijska analiza uzoraka izloženih ruralnoj atmosferi prikazana je na slikama 65, 67 i 68. Na slikama 70, 72 i 73 prikazana je EDS linijska analiza uzoraka iz industrijske atmosfere, a na slikama 75, 77 i 78 iz morske atmosfere. EDS linijska analiza daje uvid u raspodjelu elemenata po referentnoj liniji koja je postavljena tako da ide od površine, na kojoj su korozijski produkti, do osnovnog materijala ili materijala zavora. Na svim ispitanim uzorcima utvrđena je prisutnost željeza i kisika u površinskom sloju čime je potvrđeno nastajanje korozijskih produkata. Prisutnost kisika u skladu je sa određenom debljinom sloja korozijskih produkata.

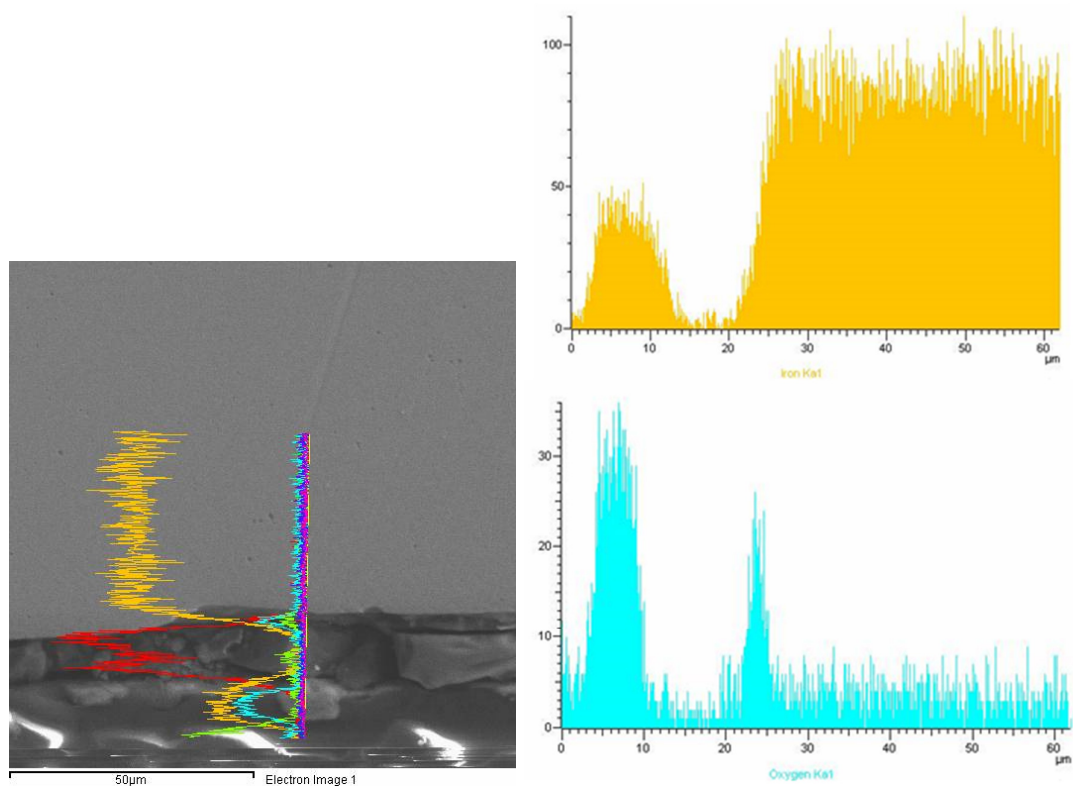
Na slici 72 i 73 prikazani su rezultati EDS analize na tjemenu i korijenu zavara

Slika 72. Rezultati EDS analize na tjemenu zavara (Fe – žuto, O – plavo)
