Analiza mikrostrukture zavarenog spoja Corten čelika

Master's thesis / Diplomski rad

2017

Degree Grantor / Ustanova koja je dodijelila akademski / stručni stupanj: **University of Zagreb, Faculty of Mechanical Engineering and Naval Architecture / Sveučilište u Zagrebu, Fakultet strojarstva i brodogradnje**

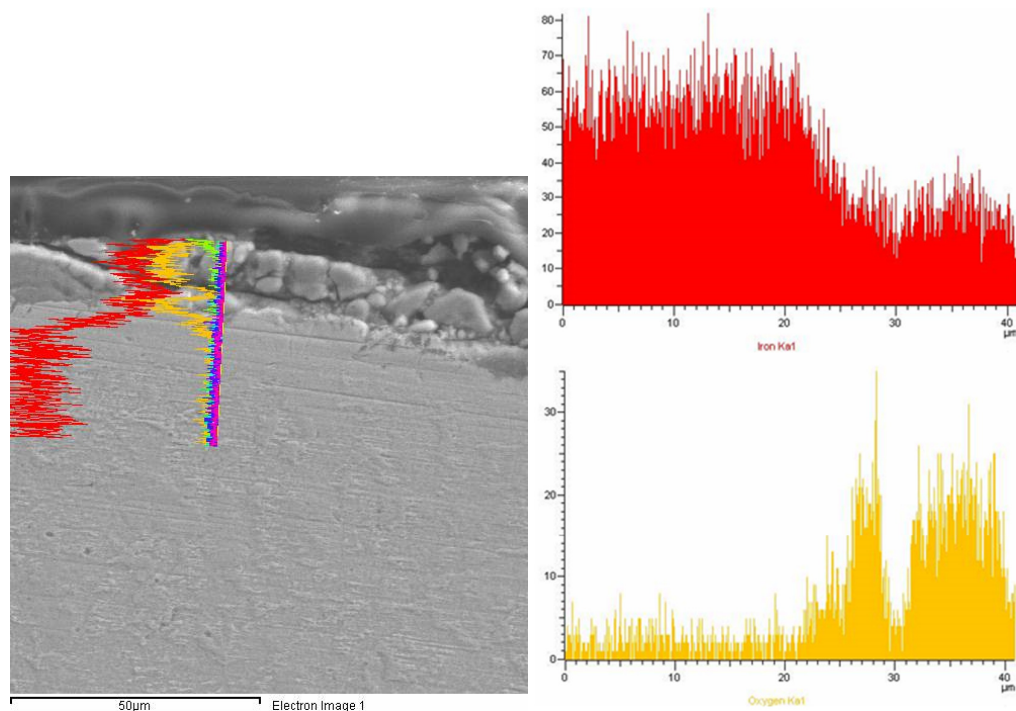
Slika 68. Rezultati EDS analize na korijenu zavora (Fe – crveno, O – žuto)

EDS linijska analiza uzoraka izloženih ruralnoj atmosferi prikazana je na slikama 65, 67 i 68. Na slikama 70, 72 i 73 prikazana je EDS linijska analiza uzoraka iz industrijske atmosfere, a na slikama 75, 77 i 78 iz morske atmosfere. EDS linijska analiza daje uvid u raspodjelu elemenata po referentnoj liniji koja je postavljena tako da ide od površine, na kojoj su korozijski produkti, do osnovnog materijala ili materijala zavara. Na svim ispitanim uzorcima utvrđena je prisutnost željeza i kisika u površinskom sloju čime je potvrđeno nastajanje korozijskih produkata. Prisutnost kisika u skladu je sa određenom debljinom sloja korozijskih produkata.
