Napetosna korozija dijelova zrakoplova izrađenih od visokolegiranih Cr-Ni čelika

Undergraduate thesis / Završni rad

2017

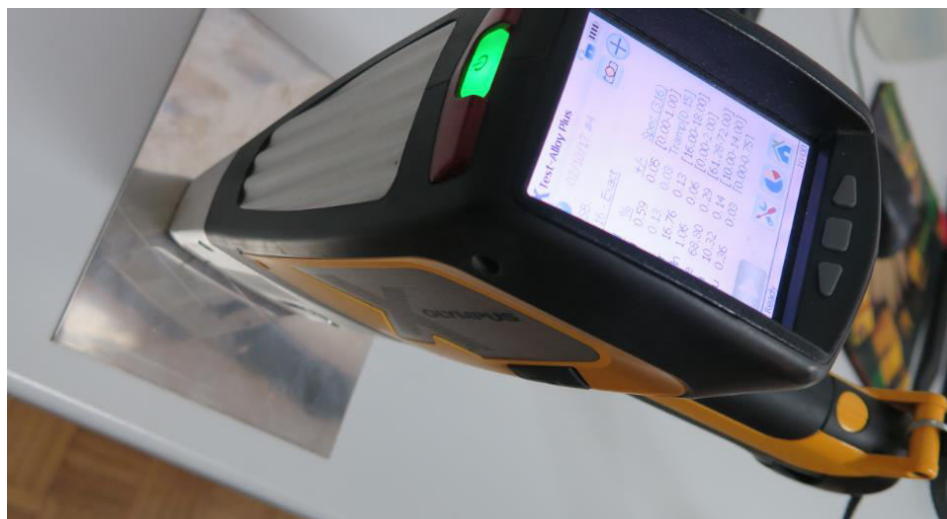
Slika 19: Prikaz provedbe ispitivanja kemijskog sastava XRF metodom.

Prije izrade ispitnih uzoraka provjeren je kemijski sastav materijala – limova iz kojih su izrezani pojedini ispitni uzorci na potrebne dimenzije. Kvantitativna kemijska analiza uzoraka provedena je nerazornom metodom rendgenske fluorescentne spektrometrije (XRF) na uređaju XRF-Olympus, proizvođač: Innov-X Systems, Inc., model: DS 2000-C, slika 19. Rezultati ispitivanja prikazani su u tablici 11.

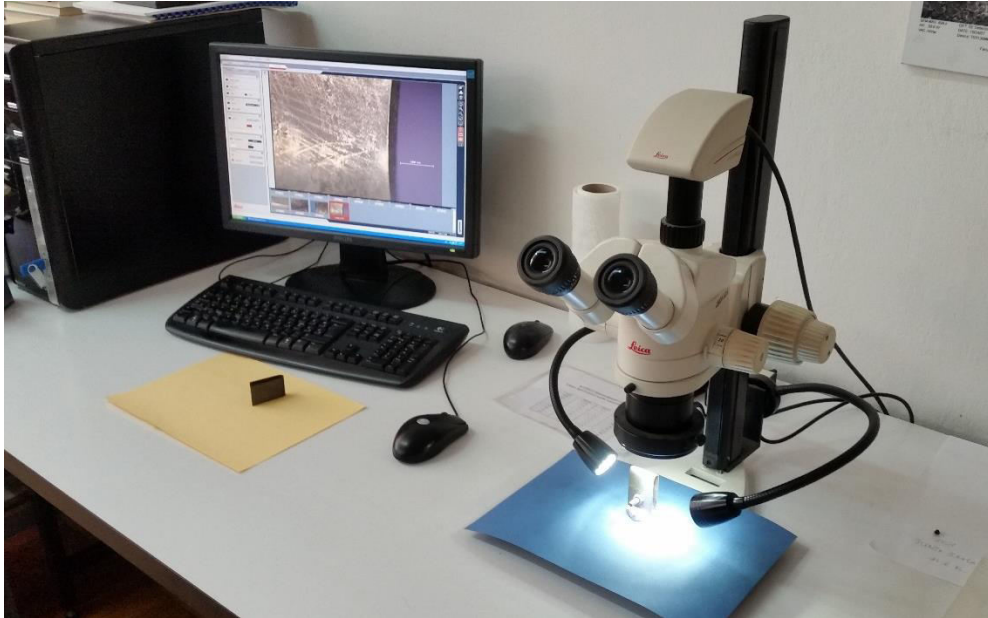
Slika 24: Stereomikroskop Leica MZ6 – Laboratorij za zaštitu materijala FSB-a.

Ispitni uzorci nakon provedbe korozijskog ispitivanja vizualno su pregledani te su na njima provedena stereomikroskopska ispitivanja korištenjem stereomikroskopa Leica MZ6, slika 24. U karakterističnim područjima nastalih korozijskih oštećenja provedena su i dodatna ispitivanja skenirajućim elektronskim mikroskopom (SEM) na pojedinim ispitnim uzorcima. Ova ispitivanja provedena su u Laboratoriju za materijalografiju FSB na elektronskom mikroskopu Tescan, slika 25.

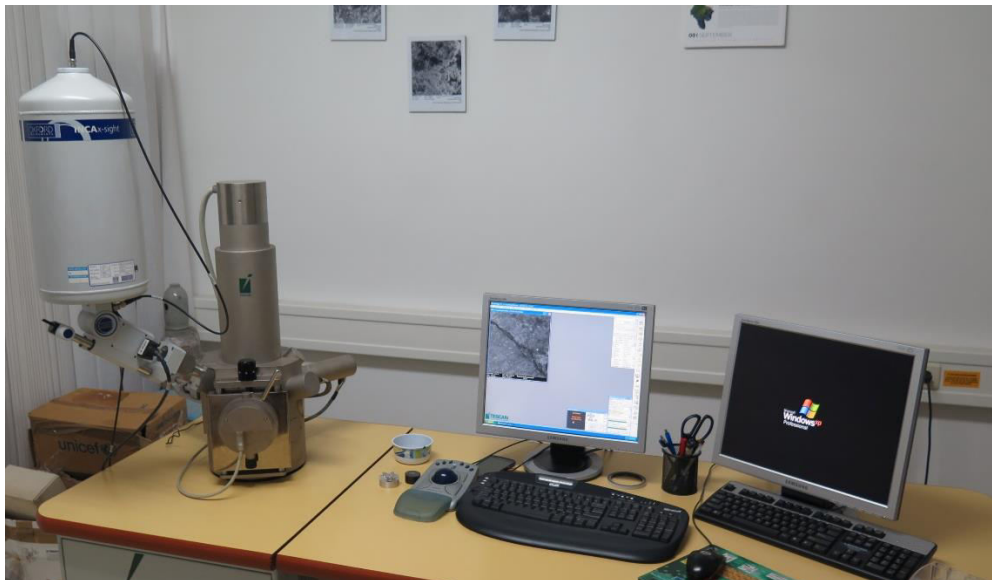
Slika 25: Skenirajući elektronski mikroskop (SEM) – Laboratorij za materijalografiju FSB-a.
