# Napetosna korozija dijelova zrakoplova izrađenih od visokolegiranih Cr-Ni čelika

**Undergraduate thesis / Završni rad**

**2017**

*Degree Grantor / Ustanova koja je dodijelila akademski / stručni stupanj:* **University of Zagreb, Faculty of Mechanical Engineering and Naval Architecture / Sveučilište u Zagrebu, Fakultet strojarstva i brodogradnje**

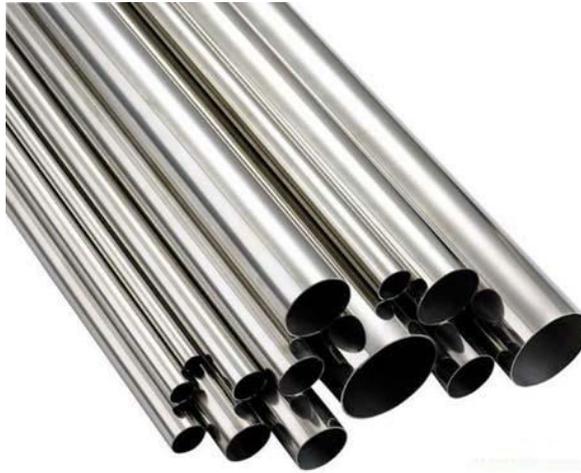
**Slika 4:** Cijevi za hidrauliku i pneumatiku [10].

Kako austenitni čelici nisu magnetični, a uz to imaju visoku vlačnu čvrstoću vrlo su pogodni za korištenje u visokotlačnim hidrauličkim i pneumatskim sustavima u zrakoplovu. Prikaz cijevi za hidrauliku i pneumatiku od austenitnih nehrđajućih čelika je na slici 4 [10].

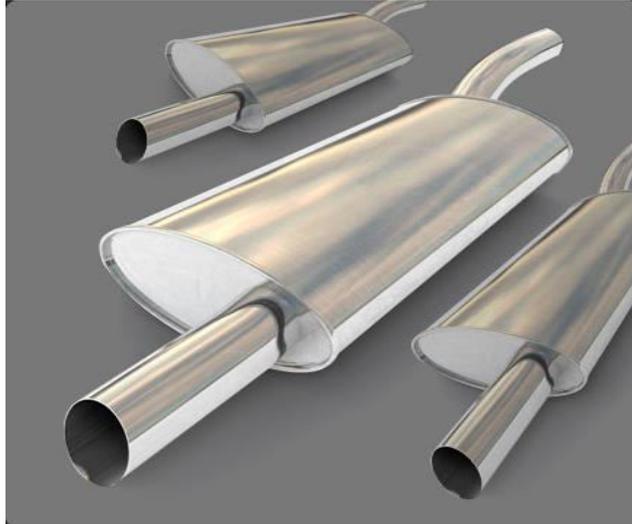
**Slika 5:** Prikaz primjene feritnog nehrđajućeg čelika [12].

napetosnoj koroziji u okruženju s kloridima. Međutim, žilavost mu vrlo brzo pada na niskim temperaturama gdje dolazi do opasnosti od krhkog loma [11]. Feritni nehrđajući čelici koriste se u automobilskoj industriji za izradu ispušnih sustava, slika 5.

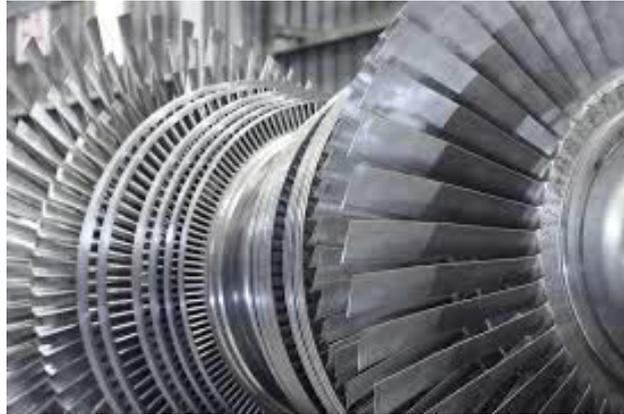
**Slika 6:** Turbinske lopatice napravljene od martenzitnog nehrđajućeg čelika [13].

Martenzitni nehrđajući čelici su najmanja skupina nehrđajućih čelika. Za razliku od ostalih nehrđajućih čelika martenzitni imaju nešto veći udio ugljika i dušika kako bi se povećala čvrstoća. Oni ne sadrže nikal i molibden ili ih sadrže u vrlo malim količinama. Često im se dodaje sumpor u svrhu bolje obradljivosti. Oni su očvrštnuti i magnetični [8]. Na slici 6 je prikaz primjene martenzitnog nehrđajućeg čelika. Još se primjenjuju kao medicinski instrumenti (npr. skalpeli).

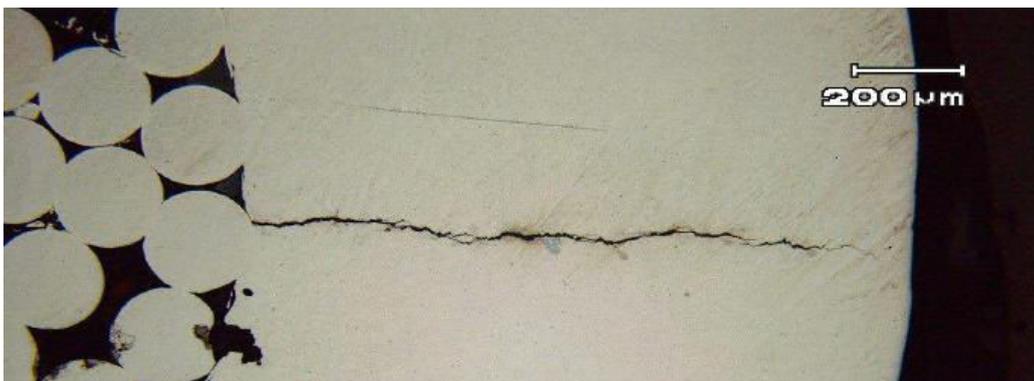
**Slika 13:** Detaljniji prikaz napetosne korozije kabla za upravljačke površine, čelik AISI 304. Vidljivo je da pukotina još nije potpuno perforirala stijenku materijala [32].

Slučaj lomova upravljačkih kablova na zrakoplovima Piper Aircraft uslijed napetosne korozije prikazan je tablicom 8 i slikom 13. Kako je upravljački mehanizam kontrolnih površina za zrakoplov jedna od nužnih sastavnica za stabilan let, jasno je da njegovo puknuće ima vrlo ozbiljne posljedice.

**Tablica 8:** Prikaz slučaja napetosne korozije dijela upravljačkog mehanizma koji upravlja kontrolnim površinama zrakoplova, čelik AISI 304 [13].

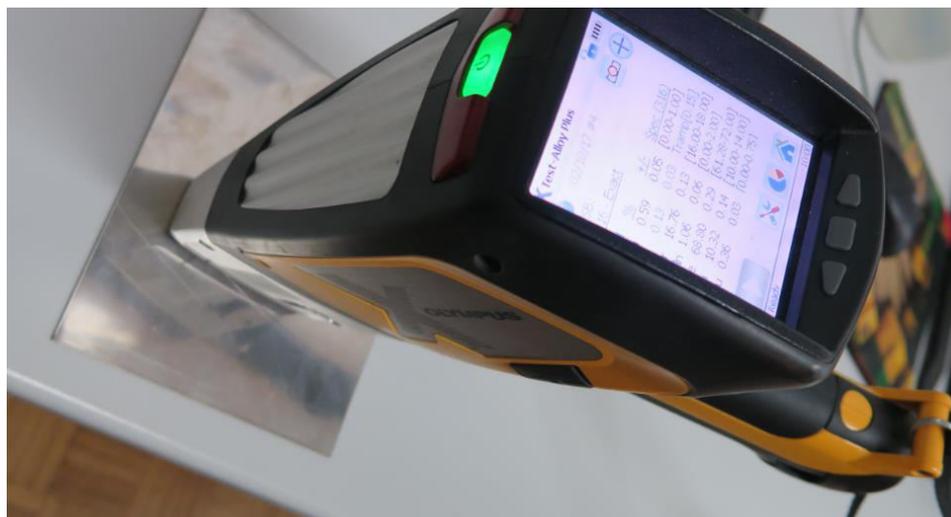
Slika 19: Prikaz provedbe ispitivanja kemijskog sastava XRF metodom.

Prije izrade ispitnih uzoraka provjeren je kemijski sastav materijala – limova iz kojih su izrezani pojedini ispitni uzorci na potrebne dimenzije. Kvantitativna kemijska analiza uzoraka provedena je nerazornom metodom rendgenske fluorescentne spektrometrije (XRF) na uređaju XRF-Olympus, proizvođač: Innov-X Systems, Inc., model: DS 2000-C, slika 19. Rezultati ispitivanja prikazani su u tablici 11.

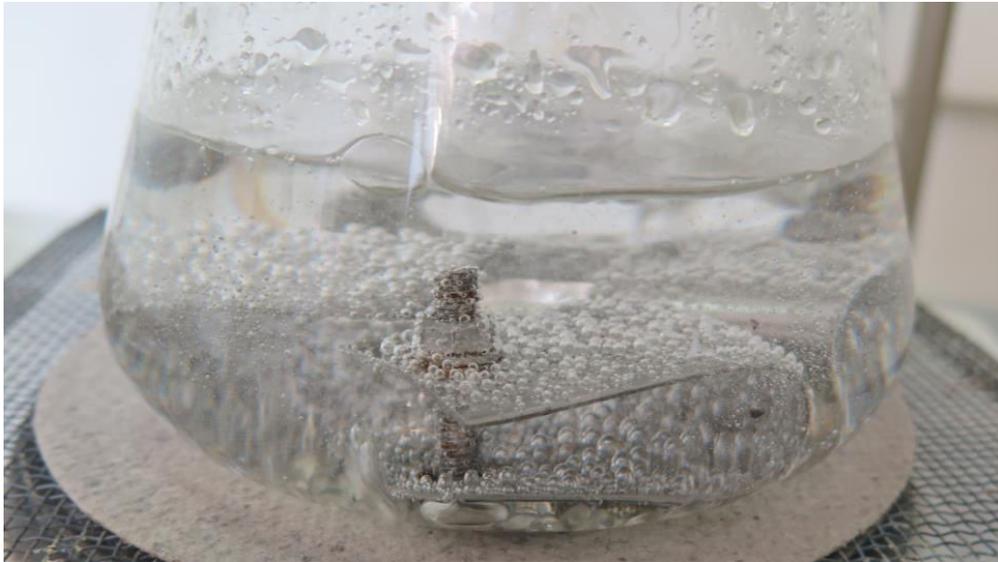
**Slika 23:** Detaljniji prikaz provedbe korozivskog ispitivanja. Snimljeno tijekom ispitivanja uzoraka od austenitnih čelika.

Slika 23 prikazuje detalj snimljen tijekom provedbe korozivskog ispitivanja izlaganjem uzoraka ključajućoj otopini magnezijevog klorida.

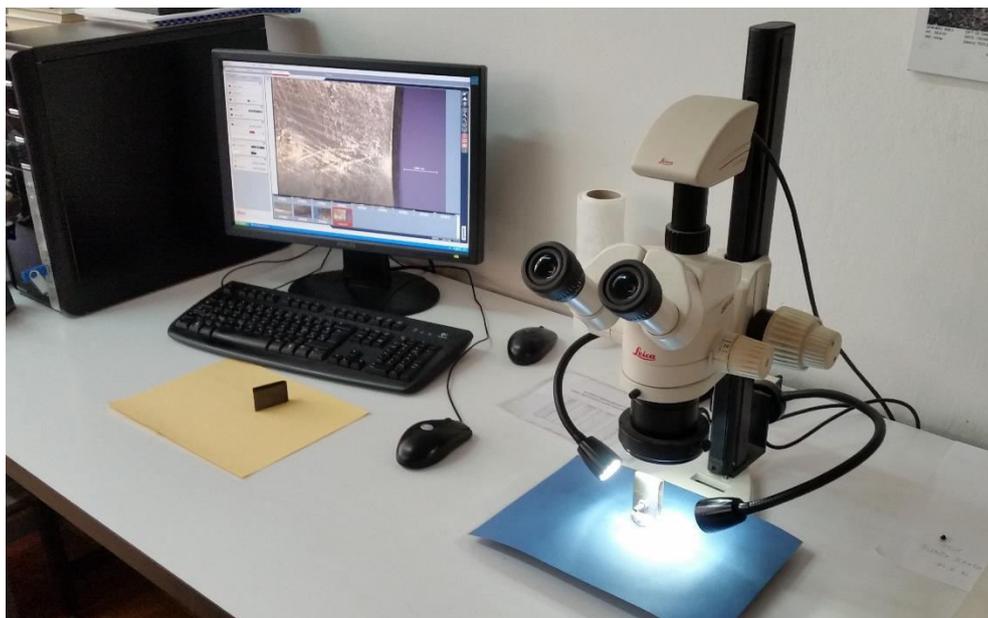
**Slika 24:** Stereomikroskop Leica MZ6 – Laboratorij za zaštitu materijala FSB-a.

Ispitni uzorci nakon provedbe korozivskog ispitivanja vizualno su pregledani te su na njima provedena stereomikroskopska ispitivanja korištenjem stereomikroskopa Leica MZ6, slika 24. U karakterističnim područjima nastalih korozivskih oštećenja provedena su i dodatna ispitivanja skenirajućim elektronskim mikroskopom (SEM) na pojedinim ispitnim uzorcima. Ova ispitivanja provedena su u Laboratoriju za materijalografiju FSB na elektronskom mikroskopu Tescan, slika 25.

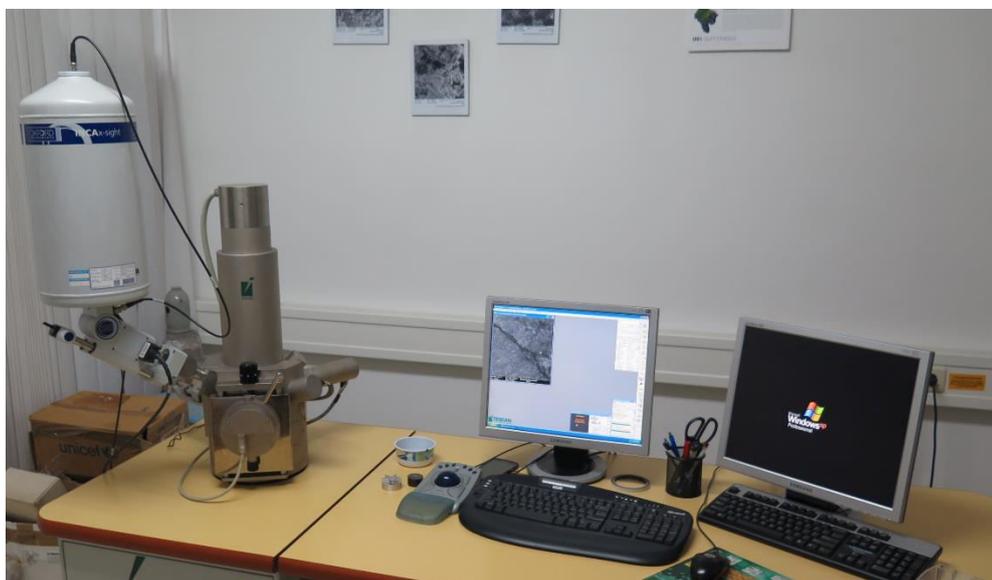
**Slika 25:** Skenirajući elektronski mikroskop (SEM) – Laboratorij za materijalografiju FSB-a.
