Detekcija površinskih nepravilnosti vizualnom metodom

Undergraduate thesis / Završni rad

U uvodnome dijelu potrebno je dati pregled i prikaz tehnika koje se koriste za detekciju površinskih nepravilnosti na komponentama zrakoplovnih konstrukcija. Temeljem toga osmisliti i predložiti postav ispitivanja za detekciju karakterističnih površinskih nepravilnosti na odabranim uzorcima vodeći računa o usporedivosti rezultata te o svim relevantnim utjecajnim čimbenicima u pogledu postizanja što veće pouzdanosti i učinkovitosti ispitnog postupka.

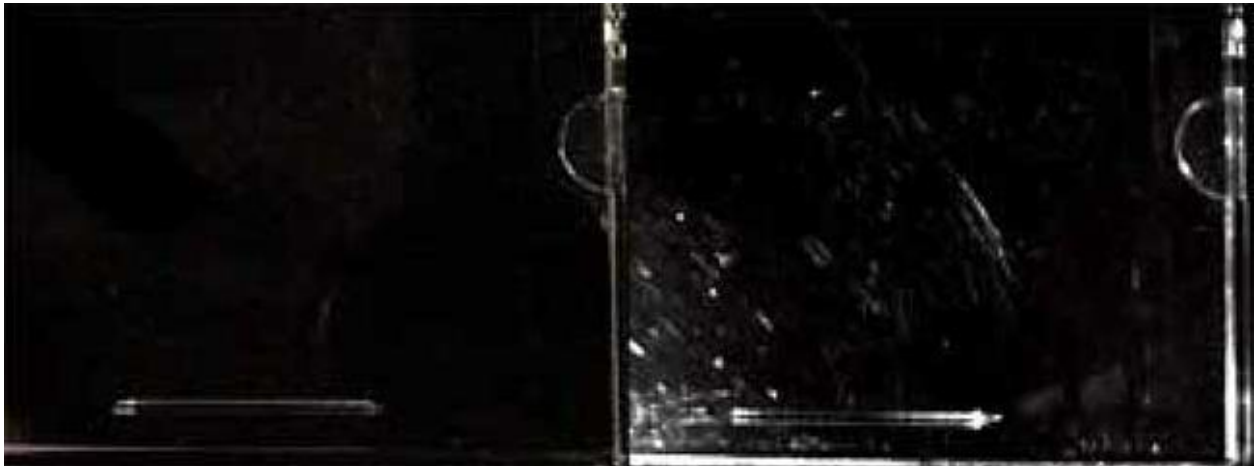
Slika 10 Slika kutije za CD (lijeva slika) snimljena pod osvjetljenjem u vidljivom spektru, te pod utjecajem UV svjetlosti valne duljine 365 nm (desno). Na desnoj slici se koristilo osvjetljenje pod pravim kutom u odnosu na površinu, a kamera je pozicionirana pod kutem od 45° u odnosu na normalu na površinu [10]

Najzanimljivija primjena ultraljubičastog zračenja je detekcija ogrebotina po površini materijala te je isključivo iz tog razloga odabrana kao jedna od metoda u uvodnom dijelu ovog rada, budući da su upravo ogrebotine veoma česte nepravilnosti u procesu izrade panela, što je ujedno i tema ovog rada. Ogrebotine i oštećenja površine često nije moguće detektirati prilikom kontrole niti osobama sa neoštećenim vidom, ali koristeći UV zračenje, ogrebotine je moguće zamijetiti vrlo jednostavno, kao što se može vidjeti na primjeru ogrebotina na kutiji za CD na sljedećoj slici.

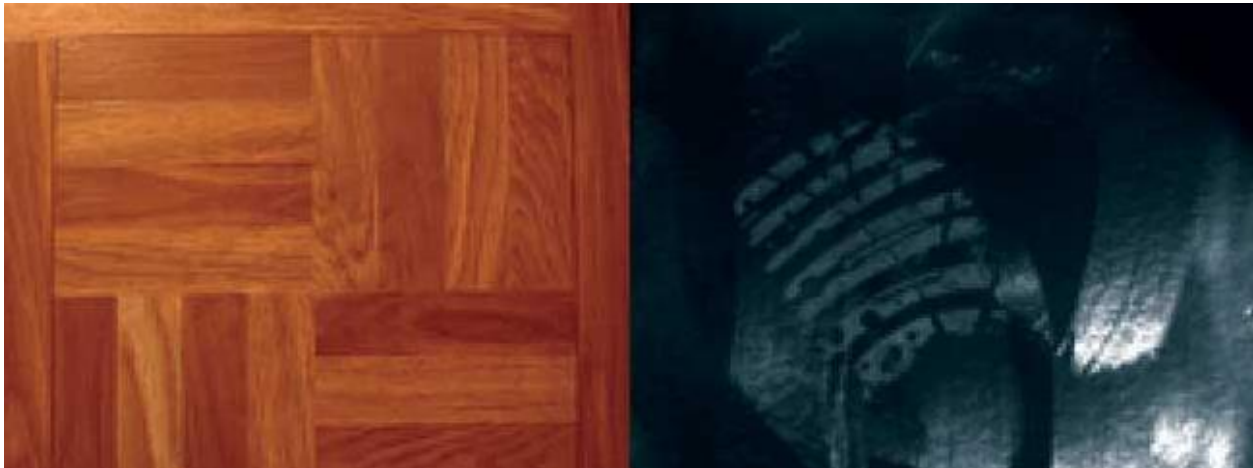
Slika 11 Voskom polirani parket s otiskom cipele. Na lijevoj slici, uzorak je osvijetljen danjim svjetlom, te se vidi samo mali trag cipele točno na sredini slike, dok je na desnoj slici isti uzorak obasjan UV svjetlošću. [11]

Dodatna prednost ove metode odnosi se na detekciju nečistoća koje se nalaze na površini, u smislu tragova od zamašćenja ili sličnog. Detekcija ovakvih nepravilnosti moguća je zbog toga što UV zračenje ima svojstvo da ga organski materijali veoma dobro apsorbiraju, pa se tragovi raznih ulja ili maziva lako detektiraju na površinama, pogotovo pod UV zračenjem pri valnim duljinama u vrijednostima ispod 300 nm. Ovom metodom, za razliku od vizualne, moguće je čak detektirati razliku između nove i stare boje iste nijanse. [11]

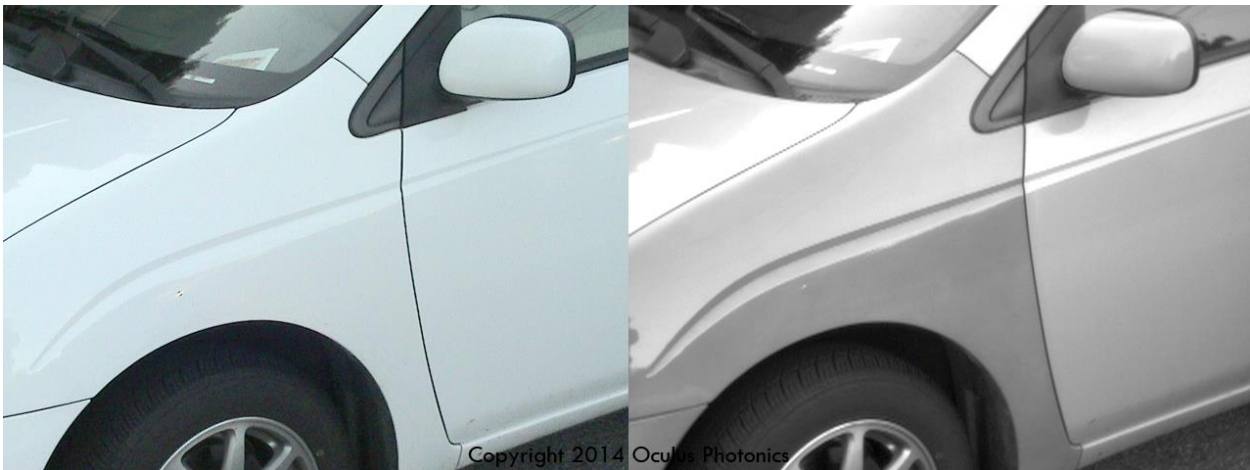
Slika 12 Slika automobila Toyota Prius s prebojanim bočnim branikom. Nova boja se manifestira kao tamnija na desnoj slici. Vizualnom metodom praktički je nemoguće uočiti razliku. [11]

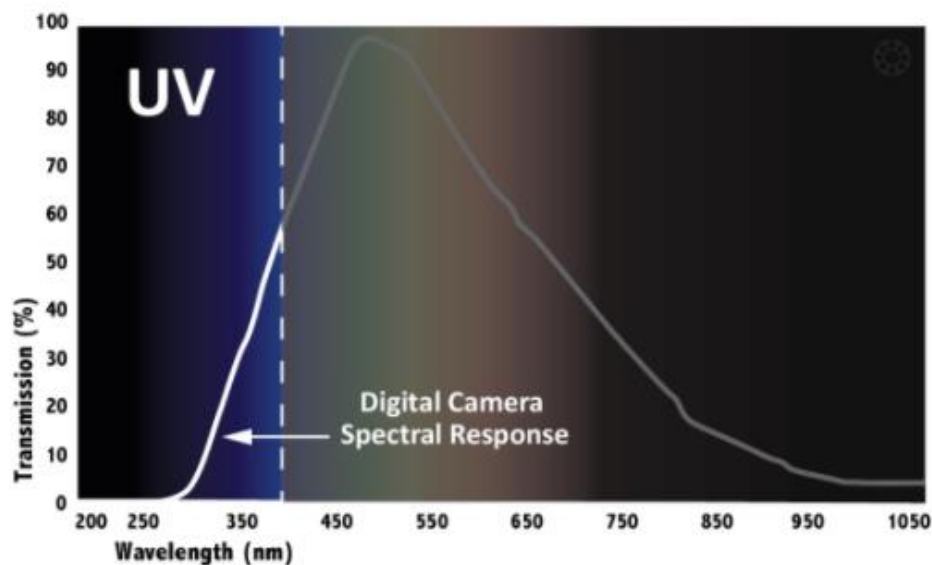
Slika 13 Spektralni odziv digitalne kamere s posebnom namjerom snimanja UV odziva materijala [11]

Kad se radi o snimanju slike za potrebe UV slikovne dijagnostike, potrebno je naglasiti kako komercijalne kamere i fotoaparati kakvima se koristimo u svakodnevnom životu, nisu pogodni za snimanje površinskih oštećenja radi toga što ne omogućuju simultano snimanje UV spektra i vidljivog spektra (imaju ugrađene UV zaštitu). Kamere koje se koriste za snimanje slika ovom metodom nemaju UV zaštitu te su načinjene specijalno, kako bi bile osjetljive samo na UV spektar.

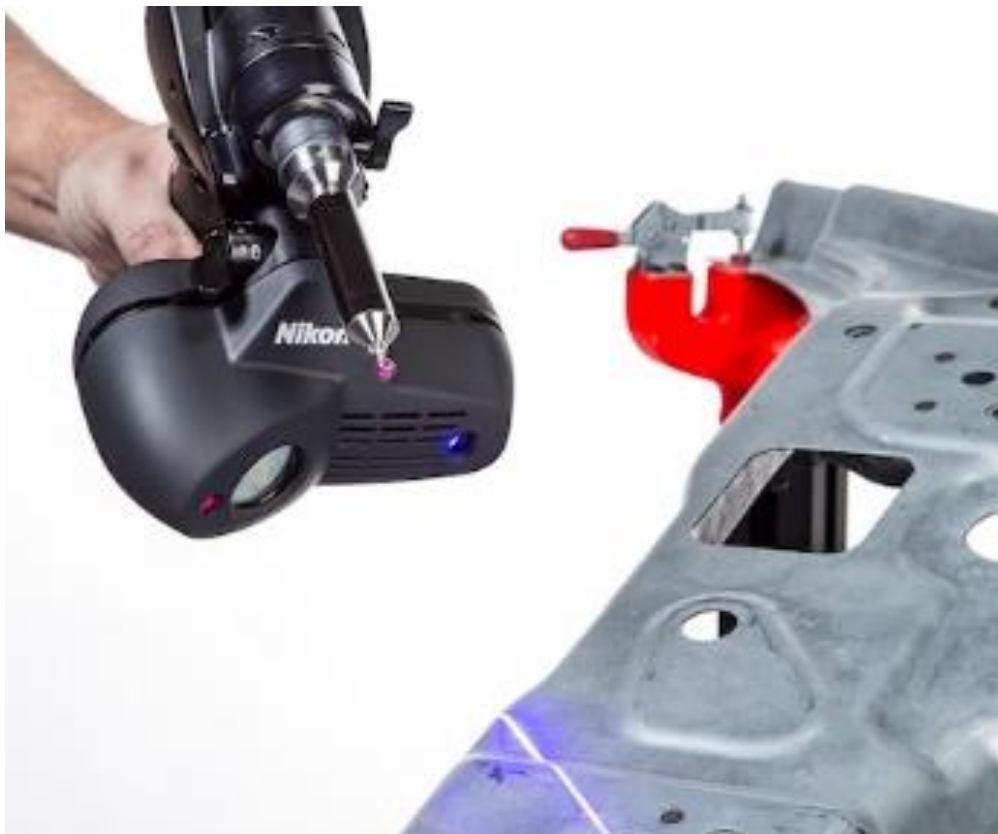
Slika 14 Nikon ModelMaker H120 u radu [13]

Jedan od takvih 3D laserskih skenera koji se može pronaći na tržištu je Nikon ModelMaker H120 koji koristi plavi laser za detekciju površinski nepravilnosti na bilo kojoj površini. Ono što je bitno kod ovakvog skenera je mogućnost snimanja i zabilježavanja koordinata površine na radnoj frekvenciji od 450 Hz, sa širinom skeniranog područja od 120 mm, te rezolucijom od 35 mikrometara. Uz to je bitno napomenuti da je ovakva kamera mase 400-500 grama, te je moguće skenirati površinu ručno, ili automatski koristeći robotsku ruku.

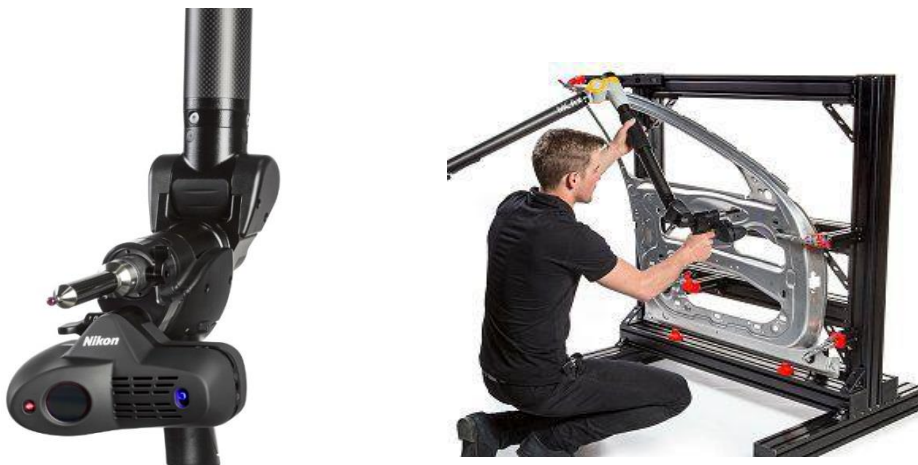
Slika 15 Snimanje površine interijera automobilskih vrata s Nikon ModelMakerom H120 [13]

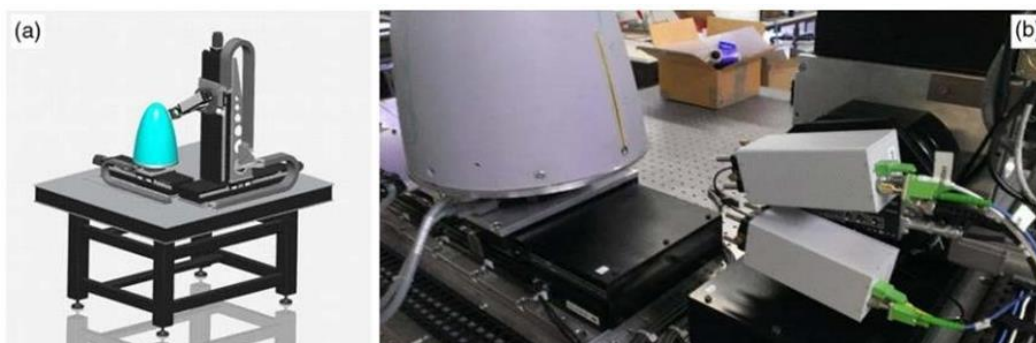
Slika 17 Sustav za terahertz spektroskopsko ispitivanje [15]

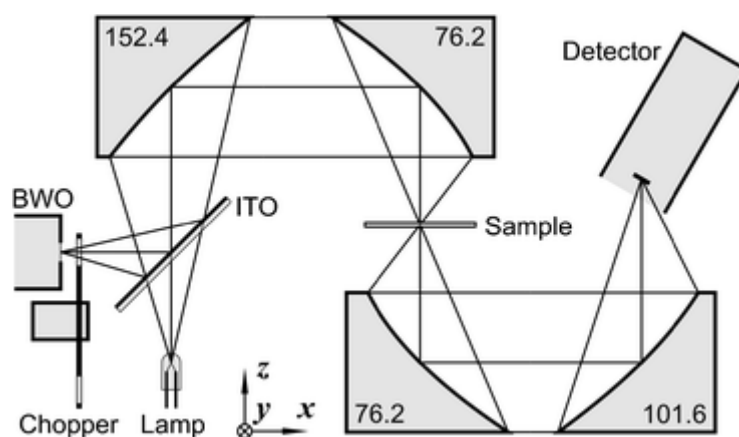
Slika 18 Shema postava THz slikovne dijagnostike [15]

Dvodimenzionalni slikovni zapisi bitna su stavka u provođenju nerazornih metoda ispitivanja općenito, te služe kako bi se rezultate ispitivanja moglo lakše razumjeti i interpretirati. Za te je potrebe, koristeći sustav terahertz slikovne dijagnostike, moguće dobiti informaciju o prosječnom intenzitetu elektromagnetskog polja na uzorku koji ispitujemo. Taj podatak o intenzitetu, koji je povezan s amplitudom vala, može se iskoristiti za mjerenje atenuacije materijala prilikom prolaska terahertz vala kroz isti, te tako možemo dobiti podatak o stanju materijala. Bilježenjem intenziteta u svakoj točki ispitivanog uzorka moguće je kreirati cjelokupni slikovni zapis i locirati nepravilnosti na uzorku. Glavna razlika između slikovne dijagnostike i terahertz spektroskopije je što se kod slikovne dijagnostike dobiva informacija samo o amplitudi vala, dok se kod spektroskopije mjeri i faza vala. [15]

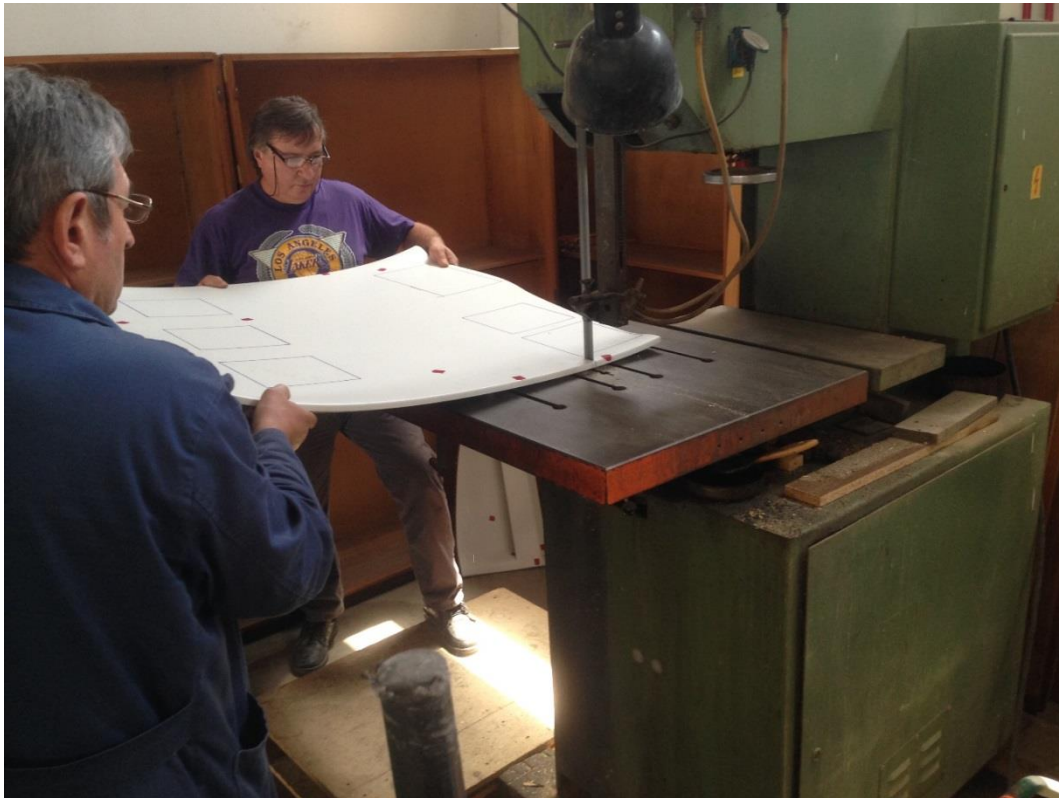
Kako bi se lakše provelo ispitivanje, uzorci su izrezani na FSB-u u obliku kvadrata dimenzija 20x20 cm korištenjem tračne pile, uz pomoć stručnog osoblja FSB-a, te su izolirane 3 vrste karakterističnih nepravilnosti prouzrokovanih prilikom izrade konačnog proizvoda.

Slika 24 Rezanje panela tračnom pilom u svrhu pripreme ispitnih uzoraka uz pomoć stručnog osoblja FSB-a

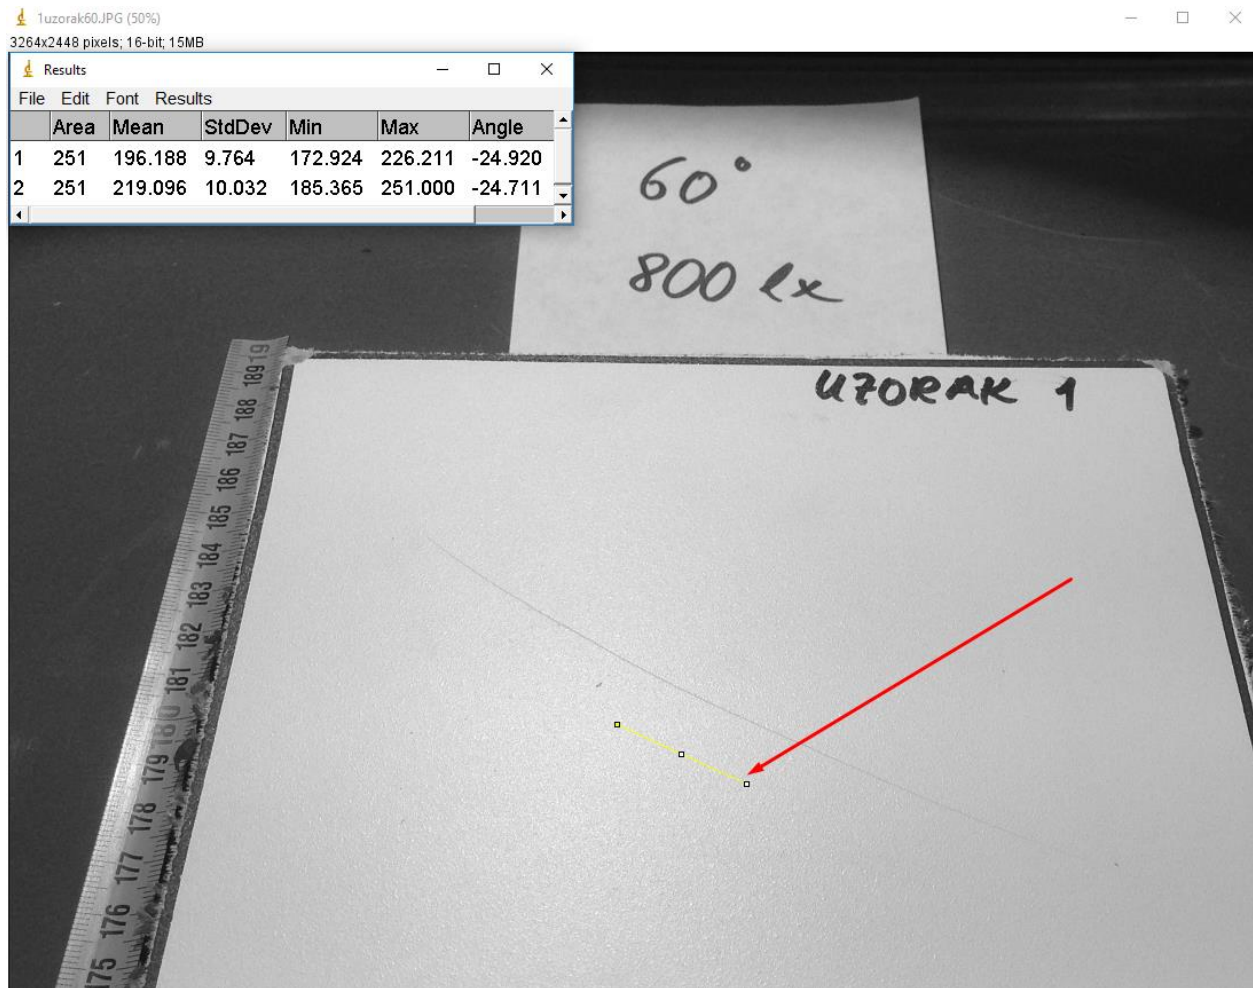
Slika 32 16-bitna "Grayscale" fotografija Uzorka 1 snimljena s upadnim kutom svjetlosti od 60° u odnosu na površinu, s referentnom žutom linijom postavljenoj na neoštećeni dio uzorka.

U gornjem lijevom kutu fotografije, rezultati mjerenja pod brojem "1" predstavljaju vrijednosti dobivene s linijom postavljenoj uzduž nepravilnosti, dok rezultati vidljivi pod brojem "2" predstavljaju vrijednosti dobivene postavljanjem mjerne linije (žuta linija na slici), na neoštećenoj regiji.

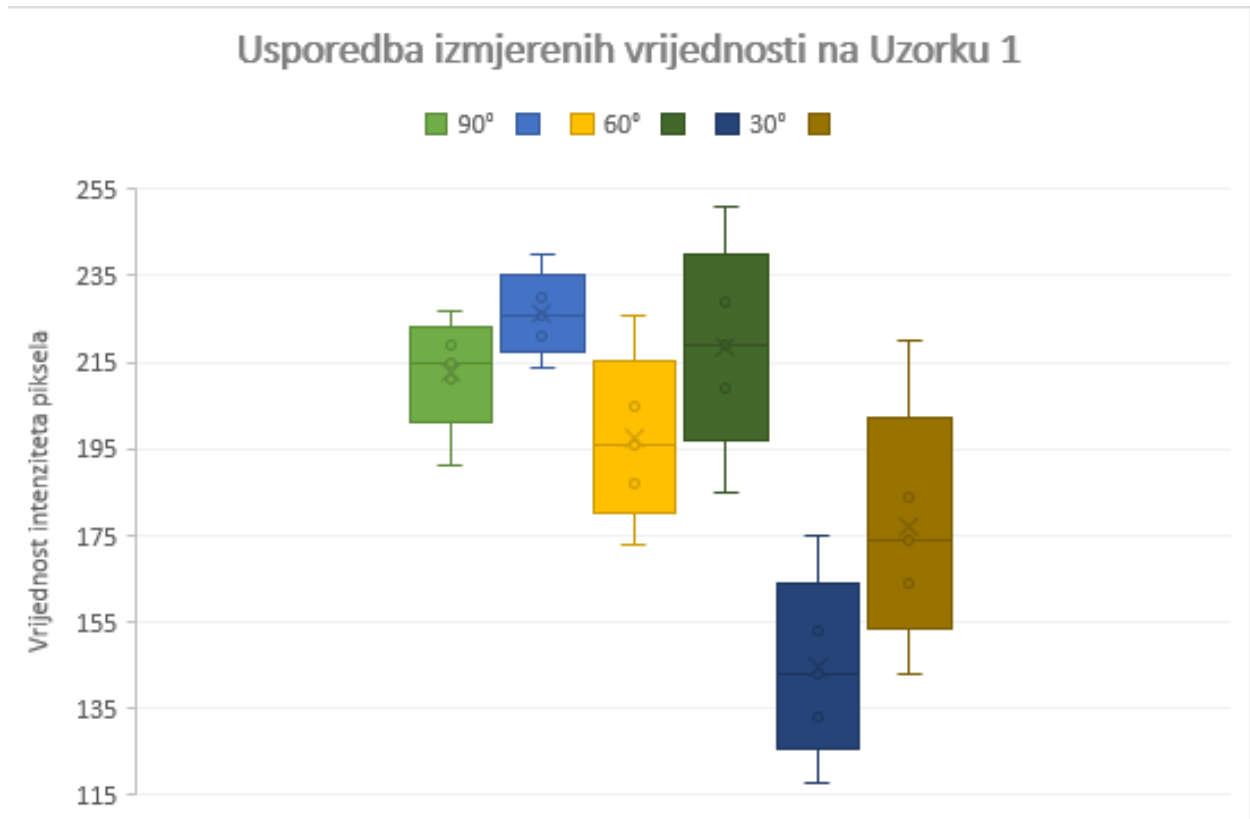
Koristeći podatke dobivene mjerenjima, bilo je moguće napraviti usporednu tablicu s rezultatima mjerenja te izračuna srednje vrijednosti intenziteta piksela za oštećene i neoštećene regije za uzorak 1, te pomoću te tablice napraviti graf kako bi pregledno prikazali dobivene rezultate mjerenja.

Graf 1 Graf ispitivanja Uzorka 1 dobiven pomoću vrijednosti iz Tablice 1

Zanimljiva je činjenica da se razlika srednjih vrijednosti intenziteta piksela na Uzorku 1 povećava sa smanjenjem upadnog kuta snopa svjetlosti u odnosu na površinu ispitnog uzorka. Kao što se već ranije u radu spominjalo, razlika u srednjim vrijednostima intenziteta piksela predstavlja kontrast između oštećenog i neoštećenog dijela uzorka, a što je kontrast veći, detekcija nepravilnosti oku je vidljivija. Što se tiče odnosa *signal-šum*, gdje šum predstavlja vrijednost standardne devijacije, možemo iz Tablice 1 vidjeti kako taj odnos postaje sve veći, odnosno, omjer vrijednosti razlike intenziteta i šuma se povećao sa smanjenjem upadnog kuta snopa svjetlosti.

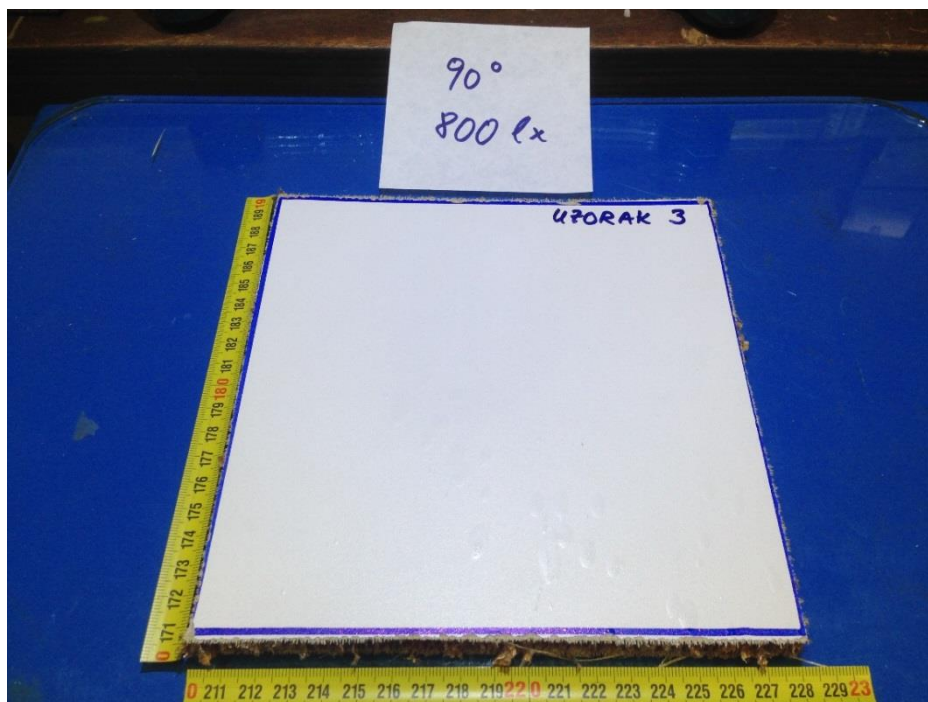
Slika 35 Fotografija ispitnog uzorka "Uzorak 3" snimljena pod kutom od 90°. U donjem desnom kutu daju se naslutiti površinske nepravilnosti u obliku kapljica

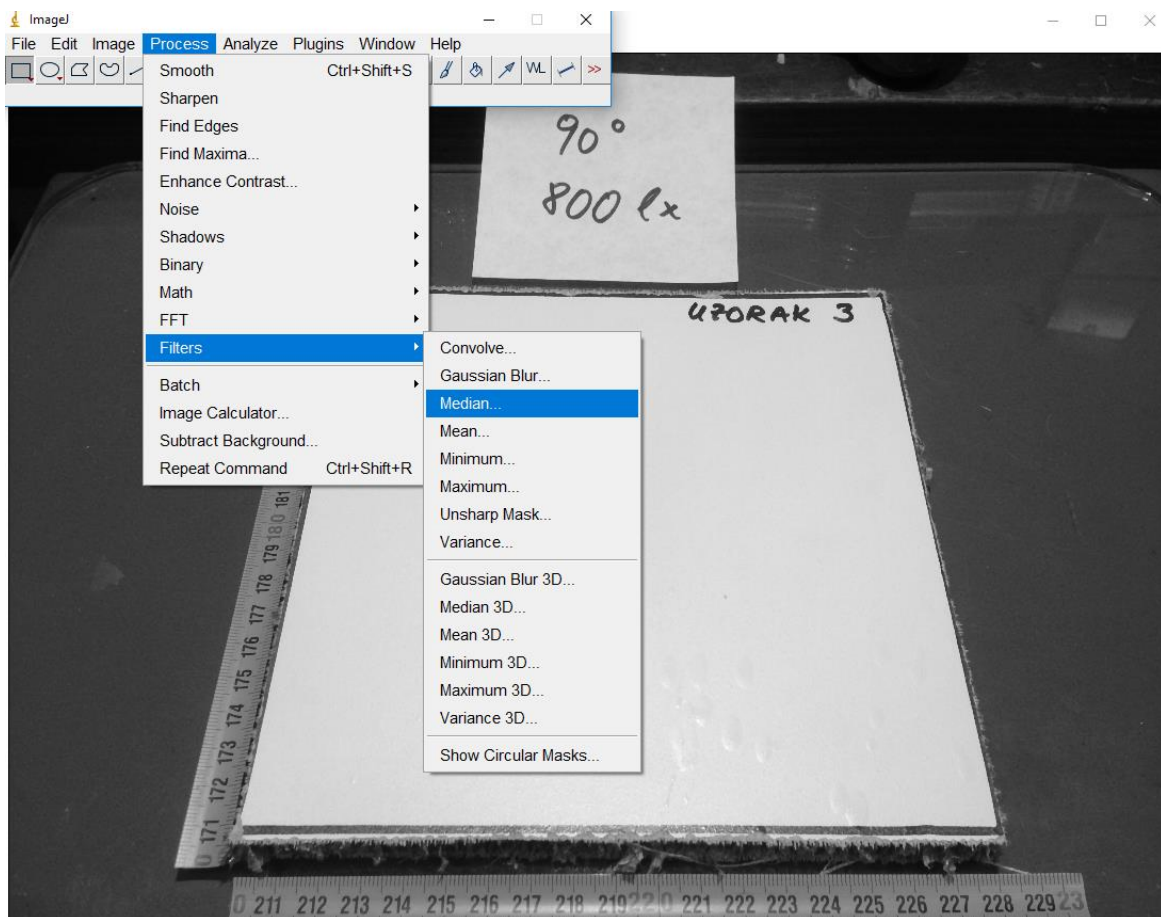
Osnovna ideja prilikom izvođenja ovog pokusa bila je da se snimljene fotografije obrade, ranije spomenutim softverskim paketom ImageJ, nakon čega se uspoređuje ukupna detektirana površina kapljica u odnosu na površinu uzorka, s varijacijom kuta izvora svjetlosti u odnosu na površinu ispitnog uzorka. Postupak obrade fotografija podrazumijevao je transformaciju u 32-bitnu fotografiju koja sadrži samo nijanse sive boje, te se nakon toga na fotografiju primjeni filter "Median" koji zamjenjuje intenzitet svakog piksela sa srednjom vrijednosti intenziteta susjednih piksela u njegovom radijusu vrijednosti od 2 piksela. Tako se smanjila vrijednost šuma, što je bilo potrebno jer je početni odnos *signal/šum* bio suviše malen, te se dobila jasnija fotografija, kako bi se lakše mogao provesti sljedeći korak.

Slika 36 Prikaz korištenja Median filtera na 32-bitnoj "greyscale fotografiji u svrhu smanjivanja šuma i isticanja nepravilnosti

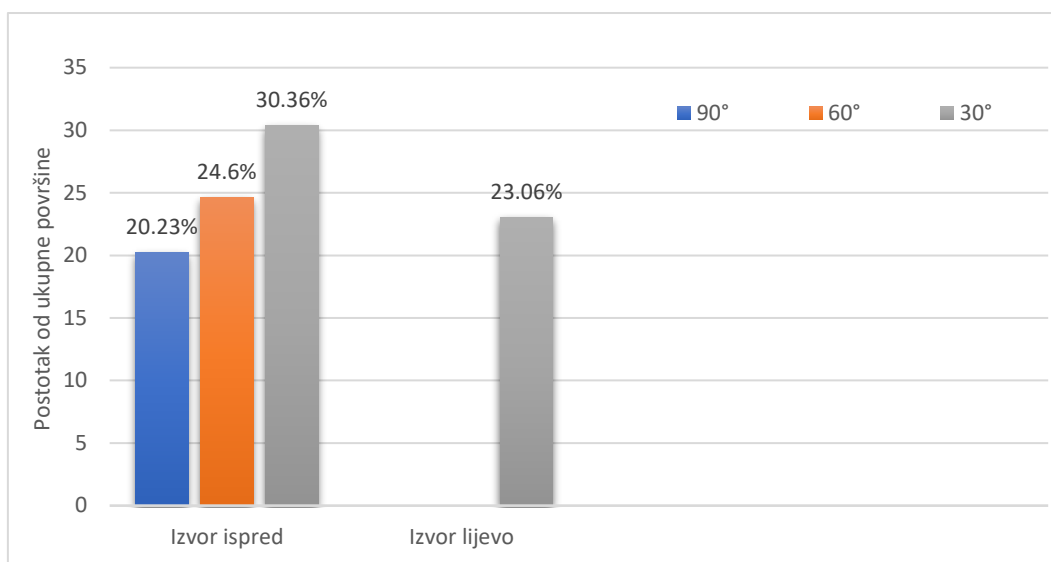
Graf 2 Prikaz ukupnog udjela detektirane površine koja sadrži nepravilnosti u ovisnosti o promjeni upadnog kuta snopa svjetlosti

Smanjenjem upadnog kuta snopa svjetlosti, povećava se udio detektirane površine s nepravilnostima u ukupnoj površini ispitnog uzorka, što ponovno potvrđuje činjenicu da je kut pod kojim se vrši vizualna inspekcija veoma bitan kod vizualne metode. Također, može se zaključiti i kako je postavljanje izvora ispred kamere (ili oka promatrača) veoma bitna stavka koja direktno utječe na kvalitetu detekcije nepravilnosti kod vizualne metode. Međutim, dorada ove metode neće se obrađivati u okvirima ovog završnog rada zbog svoje opširnosti i vremena koje bi tako nešto iziskivalo. Uzorak 2, koji u svojoj površini ima udarno oštećenje izazvano tupim predmetom, nije bilo moguće obraditi na adekvatan način koristeći ImageJ, te prethodne dvije opisane metode, zbog suviše malenog odnosa signal-šum. Naime koristeći metodu kao kod Uzorka 1, rezultati mjerenja razlike srednjih vrijednosti intenziteta piksela bili su reda veličine izmjerene vrijednosti standardne devijacije (šuma). Iz tog razloga, u sljedećem će poglavlju biti prikazano termovizijsko ispitivanje s naglaskom na Uzorak 2.

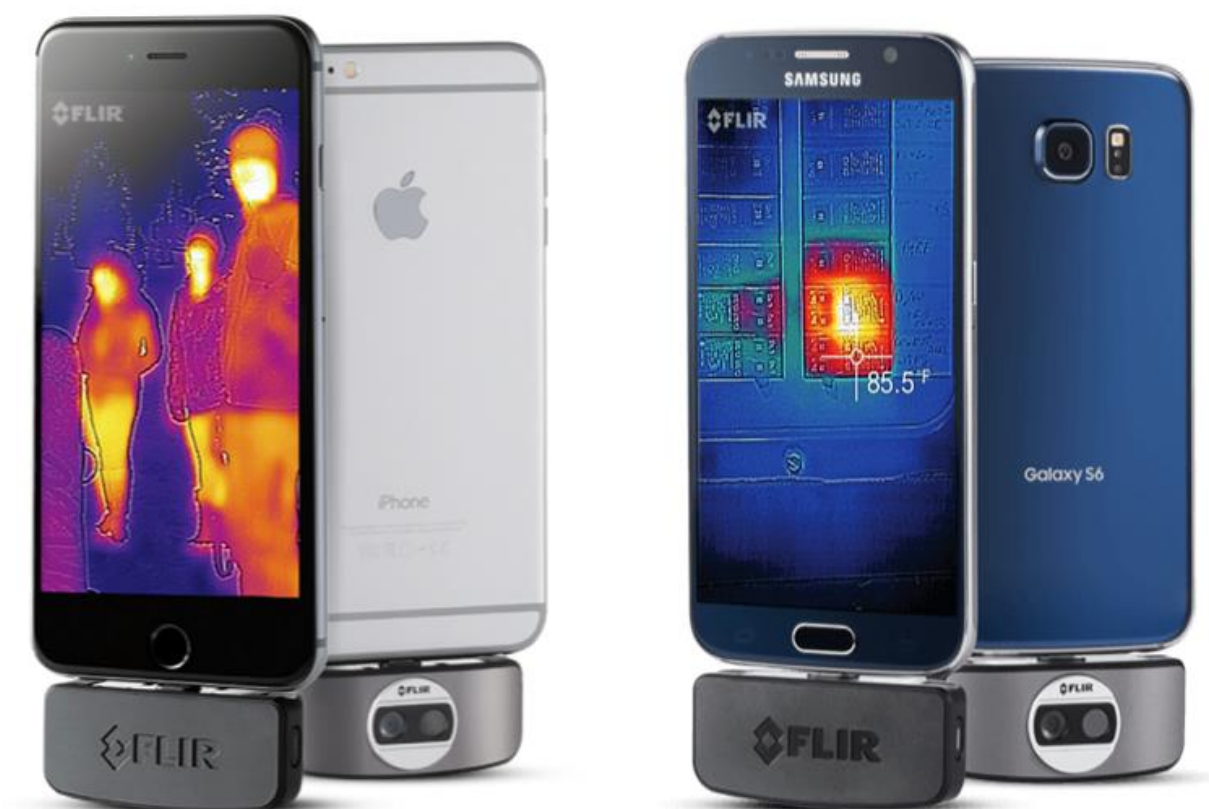
Nakon obavljenih ispitivanja vizualnom metodom, provedeno je termovizijsko ispitivanje uzoraka. Termovizijska kamera korištena za potrebe ovog rada uređaj je koji ima mogućnost priključivanja na mobilni telefon, a proizvođač je FLIR. Takav termovizijski sustav pokazao se vrlo jednostavnim i brzim prilikom provođenja ovog ispitivanja, uzevši u obzir da je samo snimanje uzoraka trajalo svega 10 minuta. Cijena ovakvog termovizijskog sustava na tržištu je otprilike 150 €.

Slika 43 FLIR mobilni termovizijski sustav spojen na mobilni telefon putem MicroUSB porta
