Detekcija površinskih nepravilnosti vizualnom metodom

Undergraduate thesis / Završni rad

2017

U uvodnome dijelu potrebno je dati pregled i prikaz tehnika koje se koriste za detekciju površinskih nepravilnosti na komponentama zrakoplovnih konstrukcija. Temeljem toga osmisliti i predložiti postav ispitivanja za detekciju karakterističnih površinskih nepravilnosti na odabranim uzorcima vodeći računa o usporedivosti rezultata te o svim relevantnim utjecajnim čimbenicima u pogledu postizanja što veće pouzdanosti i učinkovitosti ispitnog postupka.

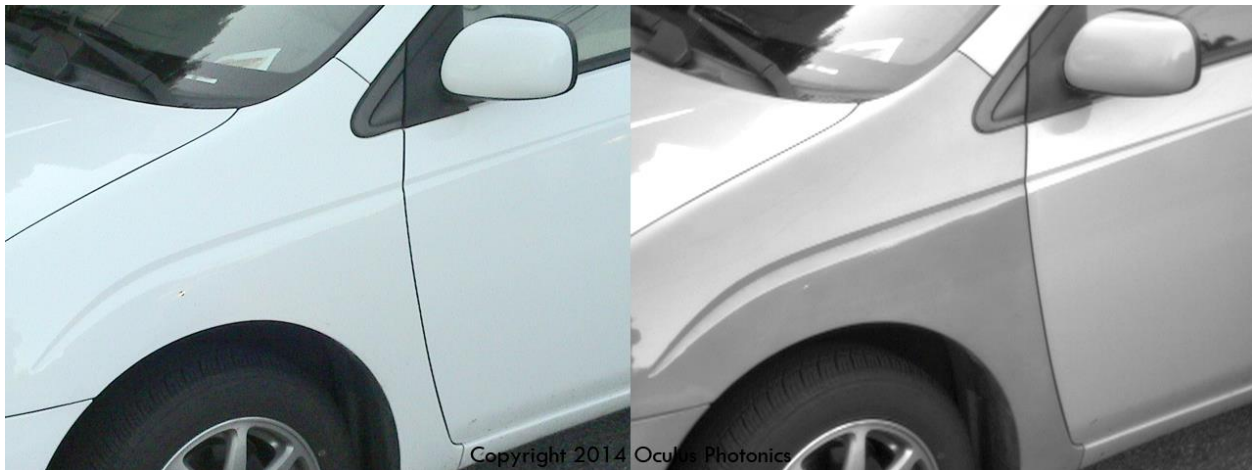
Slika 12 Slika automobila Toyota Prius s prebojanim bočnim branikom. Nova boja se manifestira kao tamnija na desnoj slici. Vizualnom metodom praktički je nemoguće uočiti razliku. [11]

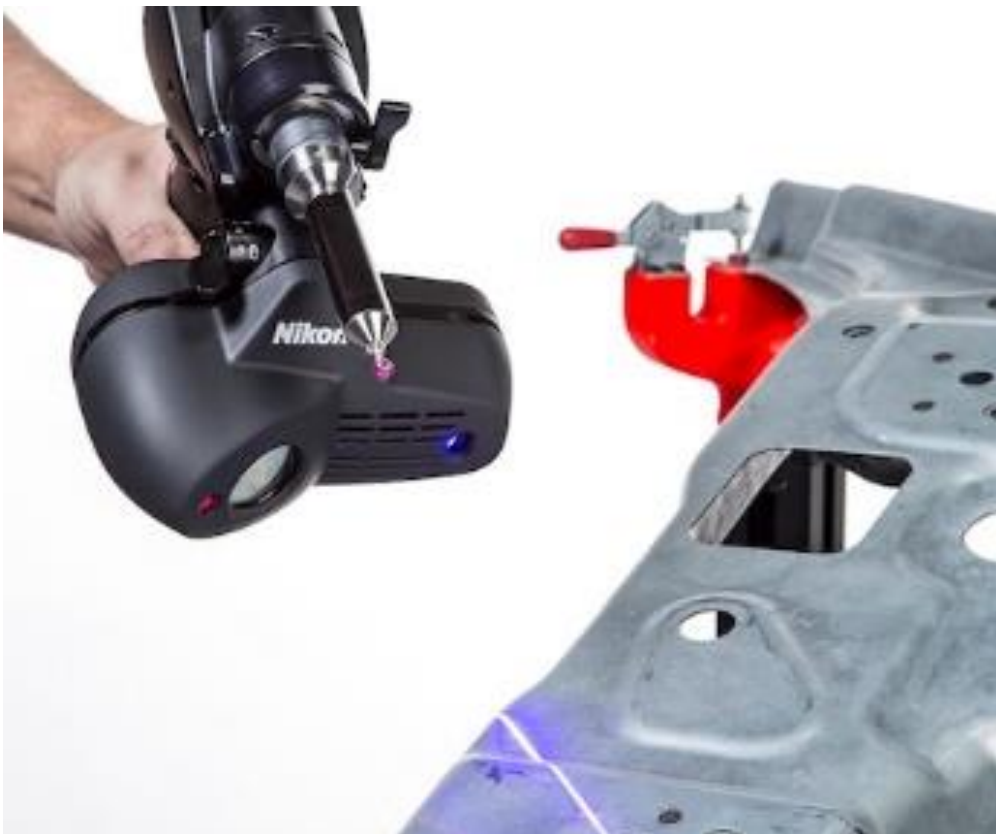
Slika 14 Nikon ModelMaker H120 u radu [13]

Jedan od takvih 3D laserskih skenera koji se može pronaći na tržištu je Nikon ModelMaker H120 koji koristi plavi laser za detekciju površinski nepravilnosti na bilo kojoj površini. Ono što je bitno kod ovakvog skenera je mogućnost snimanja i zabilježavanja koordinata površine na radnoj frekvenciji od 450 Hz, sa širinom skeniranog područja od 120 mm, te rezolucijom od 35 mikrometara. Uz to je bitno napomenuti da je ovakva kamera mase 400-500 grama, te je moguće skenirati površinu ručno, ili automatski koristeći robotsku ruku.

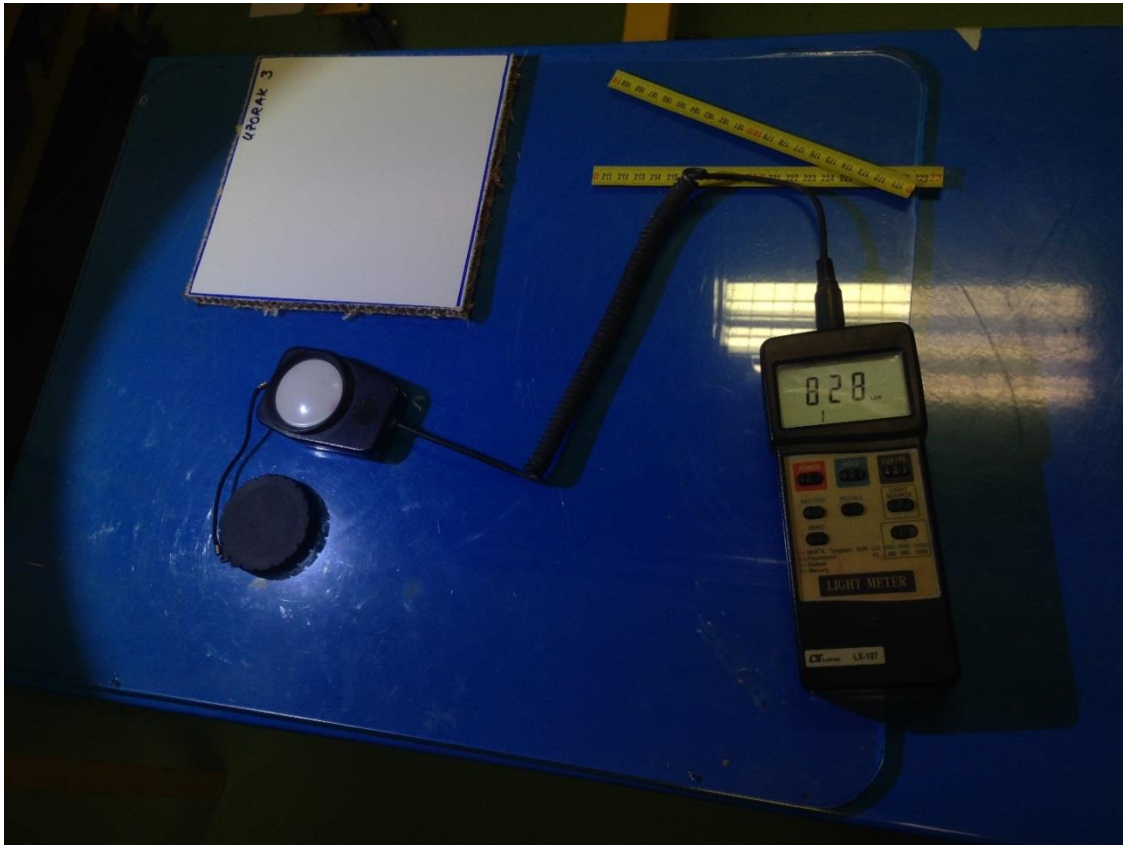
Kao što je već spomenuto, na uzorku koji sadrži površinsku nepravilnost u obliku ogrebotine, provedeno je ispitivanje s varijacijom upadnog kuta snopa svjetlosti od 90° , 60° i 30° u odnosu na površinu ispitnog uzorka. Prije negoli su snimljene fotografije, luksmetrom se provjeravala vrijednost osvijetljenosti površine ispitnog uzorka, kao što je vidljivo na sljedećoj slici.

Slika 27 Mjerenje intenziteta snopa svjetlosti koji obasjava površinu ispitnog uzorka prije provođenja vizualne inspekcije

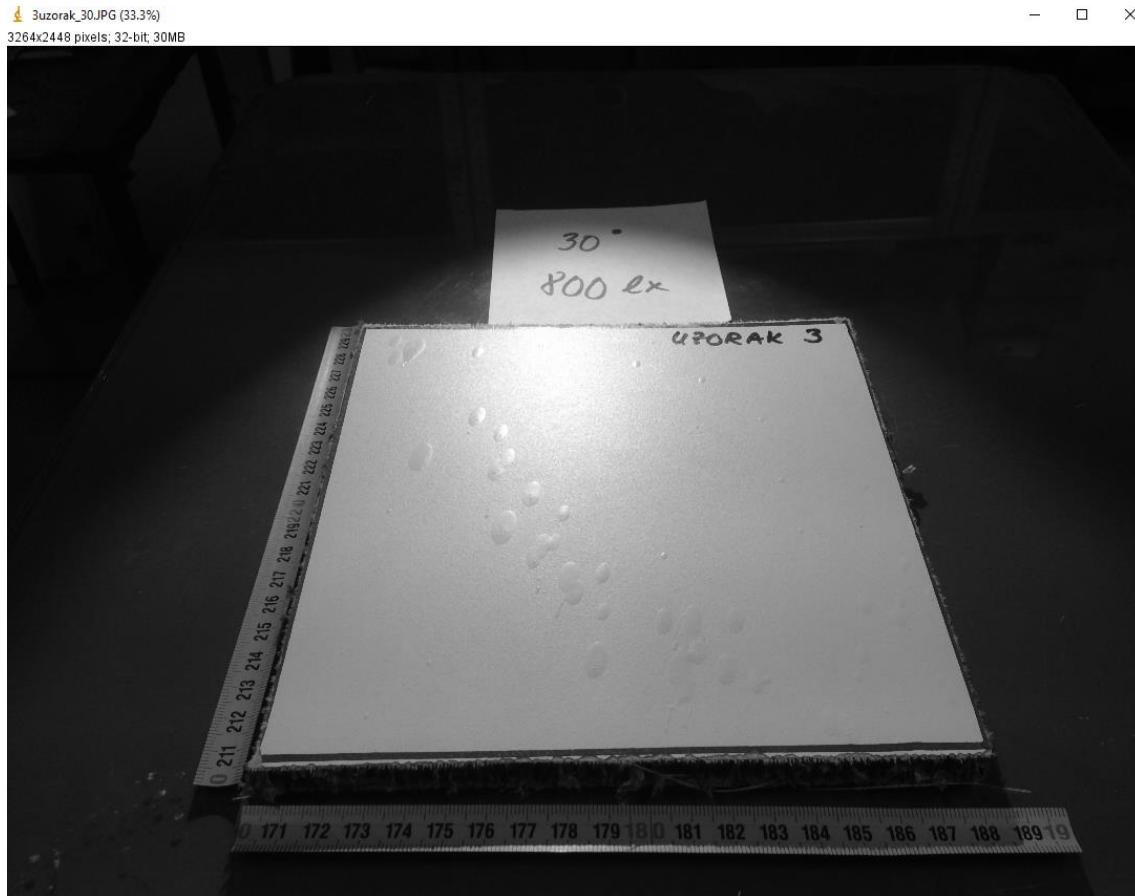
Na sljedećoj slici vidljiv je Uzorak 3 snimljen pod upadnim kutom svjetlosti od 30° u odnosu na površinu te su na njoj primijenjeni ranije spomenuti filtri transformiranja slike u 32-bitnu greyscale fotografiju, te “Median” filter.

Slika 40 Uzorak 3 s upadnim kutom svjetlosti od 30° u odnosu na površinu ispitnog uzorka, obrađen u ImageJ-u pomoću 32 bitnog greyscale transformatora i Median filtera
