Detekcija površinskih nepravilnosti vizualnom metodom

Undergraduate thesis / Završni rad

U uvodnome dijelu potrebno je dati pregled i prikaz tehnika koje se koriste za detekciju površinskih nepravilnosti na komponentama zrakoplovnih konstrukcija. Temeljem toga osmisliti i predložiti postav ispitivanja za detekciju karakterističnih površinskih nepravilnosti na odabranim uzorcima vodeći računa o usporedivosti rezultata te o svim relevantnim utjecajnim čimbenicima u pogledu postizanja što veće pouzdanosti i učinkovitosti ispitnog postupka.

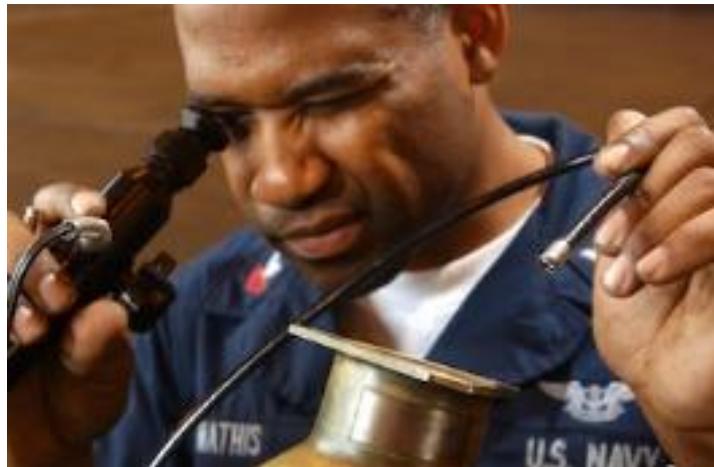
Slika 1 Inspektor prilikom provođenja vizualne metode [1]

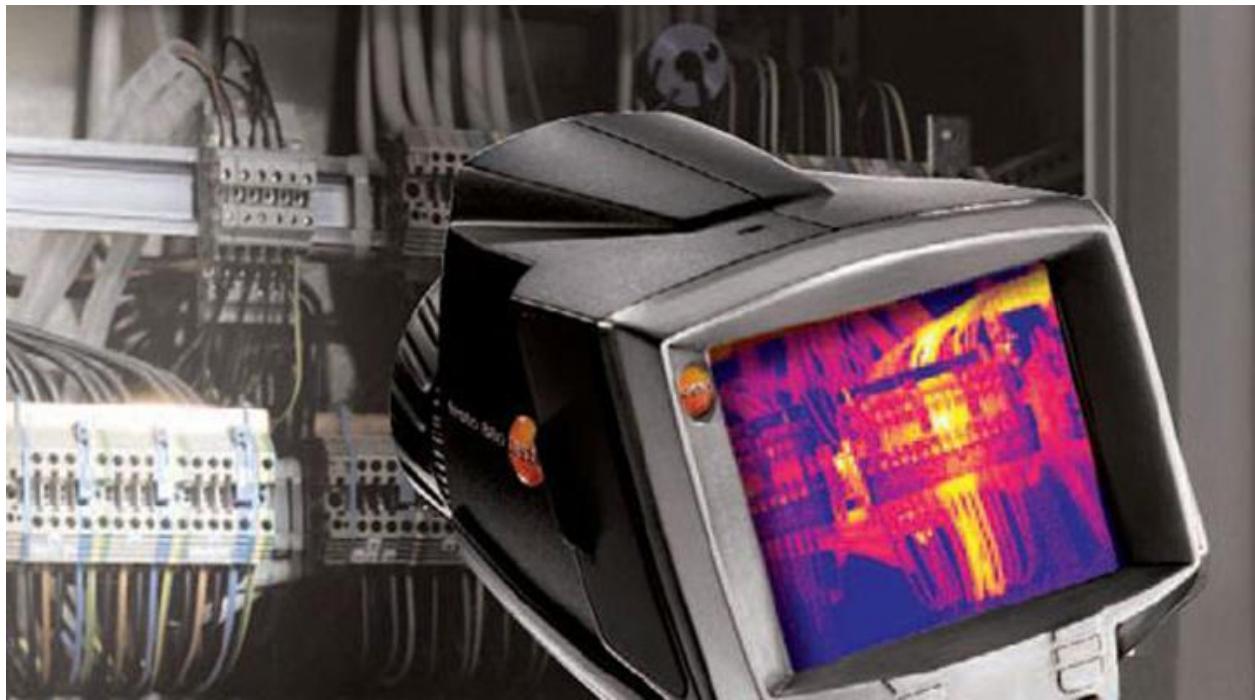
Tipični uređaj koji se koristi prilikom ispitivanja ovom metodom je termografska kamera koja reproducira video-sliku koristeći senzore za intenzitet infracrvenog zračenja. Infracrveni dio spektra spada u nevidljivi dio cjelokupnog elektromagnetskog spektra, a prostire se u području valnih duljina od 750 nm do 3 mm. Poznato je da sva tijela emitiraju određenu količinu zračenja kao posljedicu njihove temperature [3]. Infracrvena termografija je proces u kojem infracrvena kamera konvertira distribuciju infracrvenog zračenja površine u dvodimenzionalnu sliku, na kojoj se varijacije u infracrvenom zračenju manifestiraju kao spektar boja ili nijansi. Općenito vrijedi pravilo da se više temperature na slici manifestiraju u svjetlijim bojama, dok se niže temperature manifestiraju kao tamnije boje. Valja još napomenuti kako se slika proizvedena kamerom za infracrvena ispitivanja naziva *termogram*.

Slika 5 Termogram na kojem se vide boje koje korespondiraju razlikama u temperaturi [3]

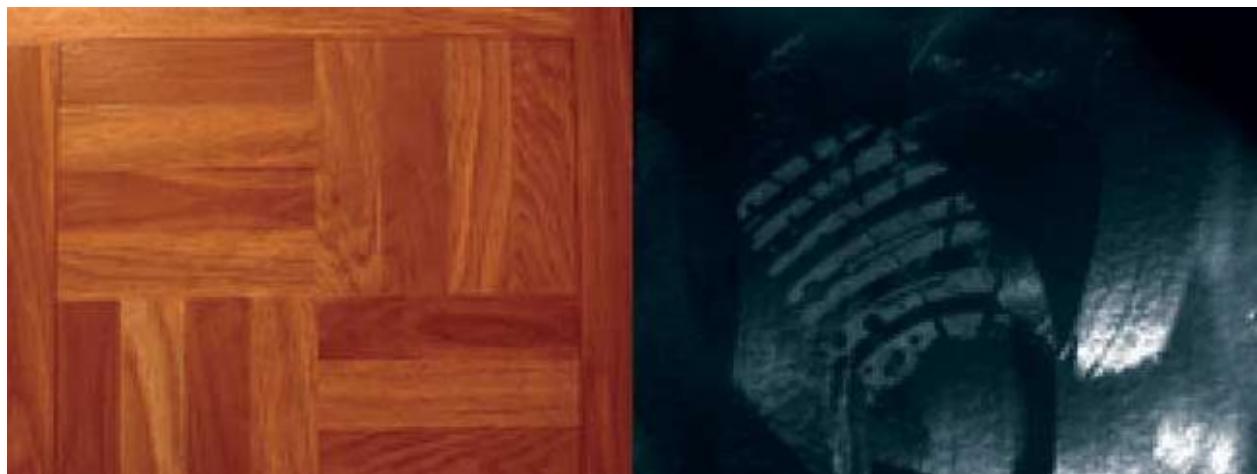
Dodatna prednost ove metode odnosi se na detekciju nečistoća koje se nalaze na površini, u smislu tragova od zamašćenja ili sličnog. Detekcija ovakvih nepravilnosti moguća je zbog toga što UV zračenje ima svojstvo da ga organski materijali veoma dobro apsorbiraju, pa se tragovi raznih ulja ili maziva lako detektiraju na površinama, pogotovo pod UV zračenjem pri valnim duljinama u vrijednostima ispod 300 nm. Ovom metodom, za razliku od vizualne, moguće je čak detektirati razliku između nove i stare boje iste nijanse. [11]

Slika 11 Voskom polirani parket s otiskom cipele. Na lijevoj slici, uzorak je osvijetljen danjim svjetлом, te se vidi samo mali trag cipele točno na sredini slike, dok je na desnoj slici isti uzorak obasjan UV svjetlošću. [11]

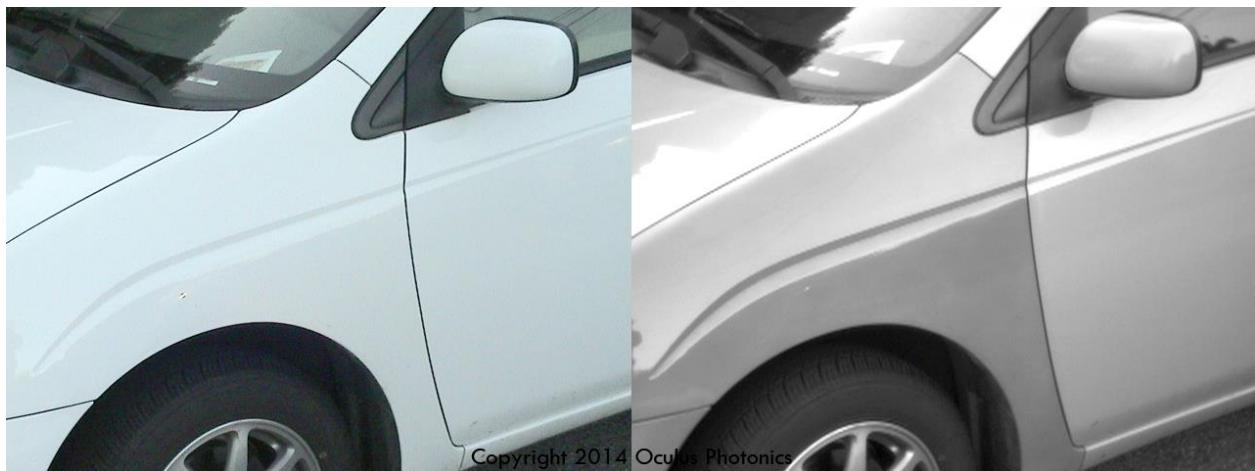
Slika 12 Slika automobila Toyota Prius s prebojanim bočnim branikom. Nova boja se manifestira kao tamnija na desnoj slici. Vizualnom metodom praktički je nemoguće uočiti razliku. [11]

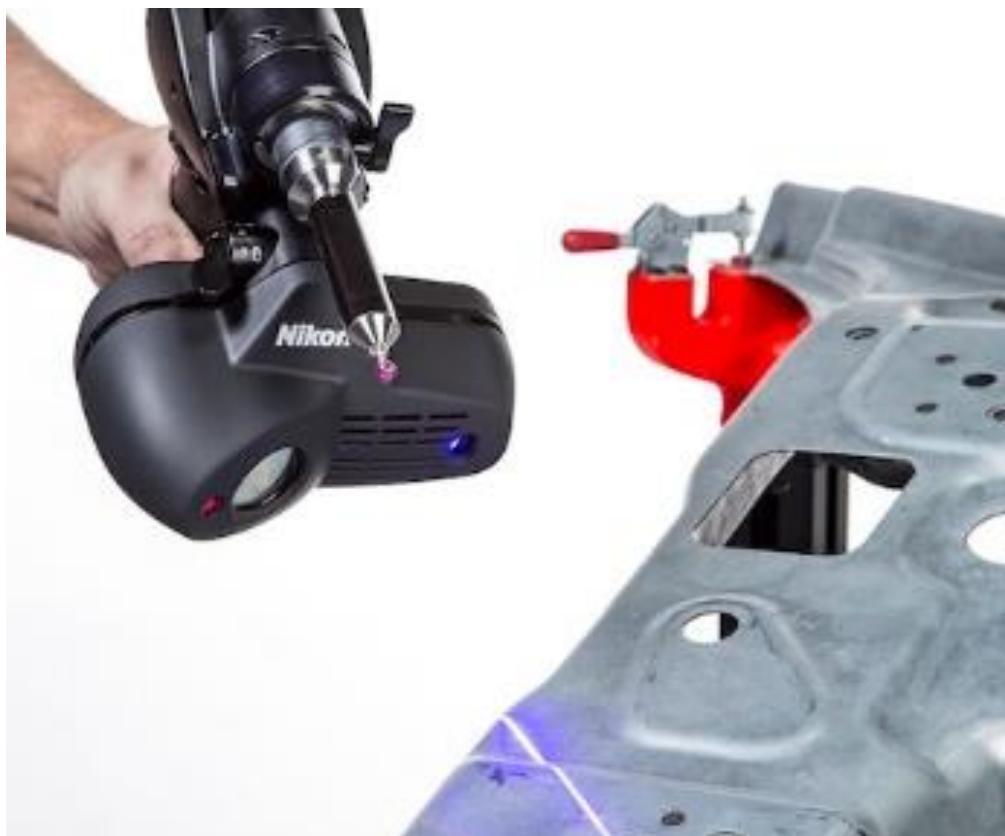
Slika 14 Nikon ModelMaker H120 u radu [13]

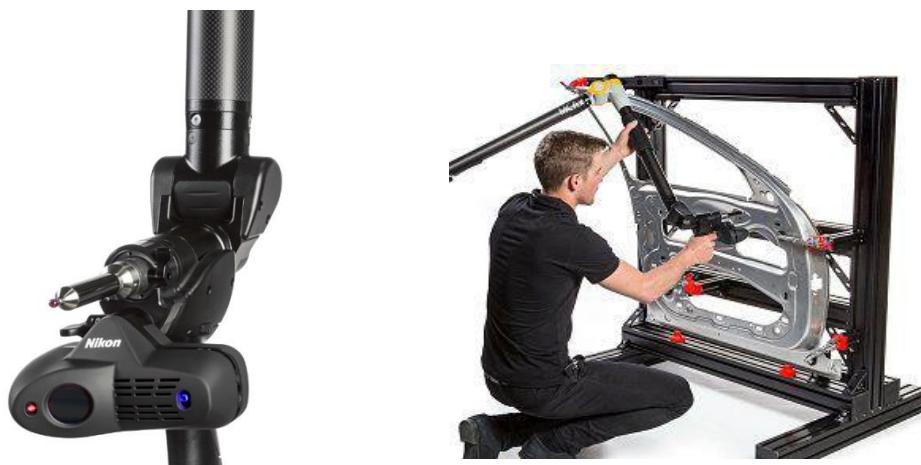
Jedan od takvih 3D laserskih skenera koji se može pronaći na tržištu je Nikon ModelMaker H120 koji koristi plavi laser za detekciju površinski nepravilnosti na bilo kojoj površini. Ono što je bitno kod ovakvog skenera je mogućnost snimanja i zabilježavanja koordinata površine na radnoj frekvenciji od 450 Hz, sa širinom skeniranog područja od 120 mm, te rezolucijom od 35 mikrometara. Uz to je bitno napomenuti da je ovakva kamera mase 400-500 grama, te je moguće skenirati površinu ručno, ili automatski koristeći robotsku ruku.

Slika 15 Snimanje površine interijera automobilskih vrata s Nikon ModelMakerom H120 [13]

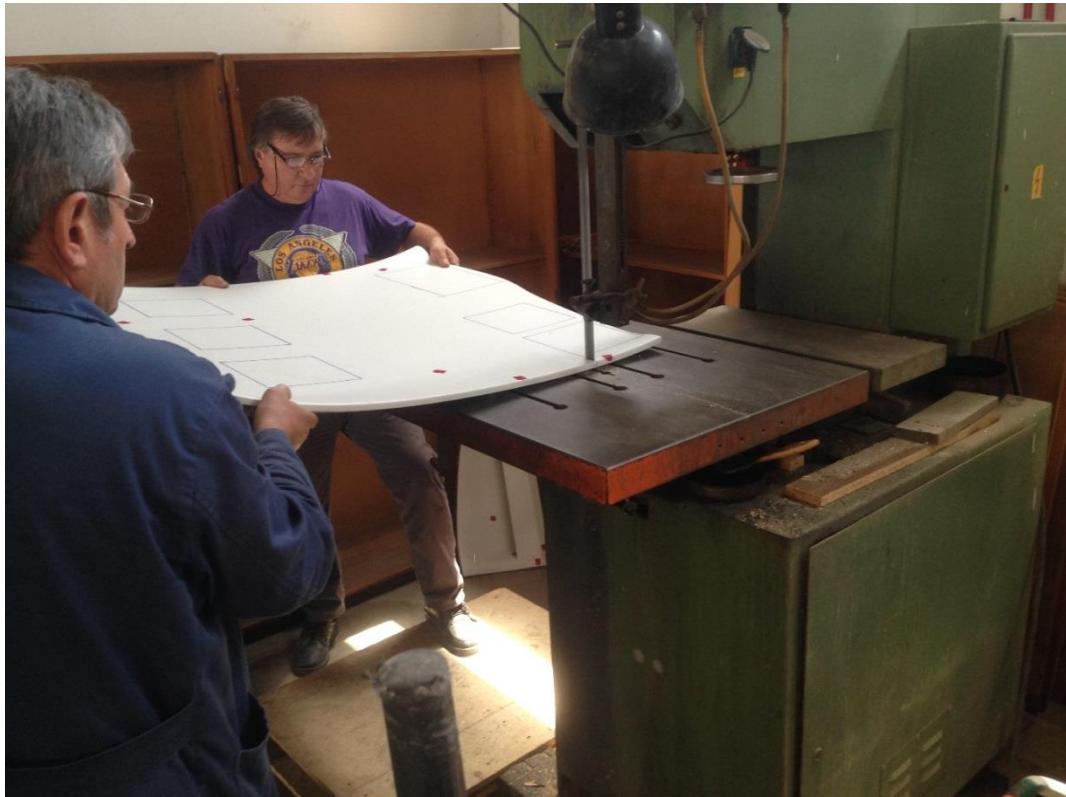
Kako bi se lakše provelo ispitivanje, uzorci su izrezani na FSB-u u obliku kvadrata dimenzija 20x20 cm korištenjem tračne pile, uz pomoć stručnog osoblja FSB-a, te su izolirane 3 vrste karakterističnih nepravilnosti prouzrokovanih prilikom izrade konačnog proizvoda.

Slika 24 Rezanje panela tračnom pilom u svrhu pripreme ispitnih uzoraka uz pomoć stručnog osoblja FSB-a

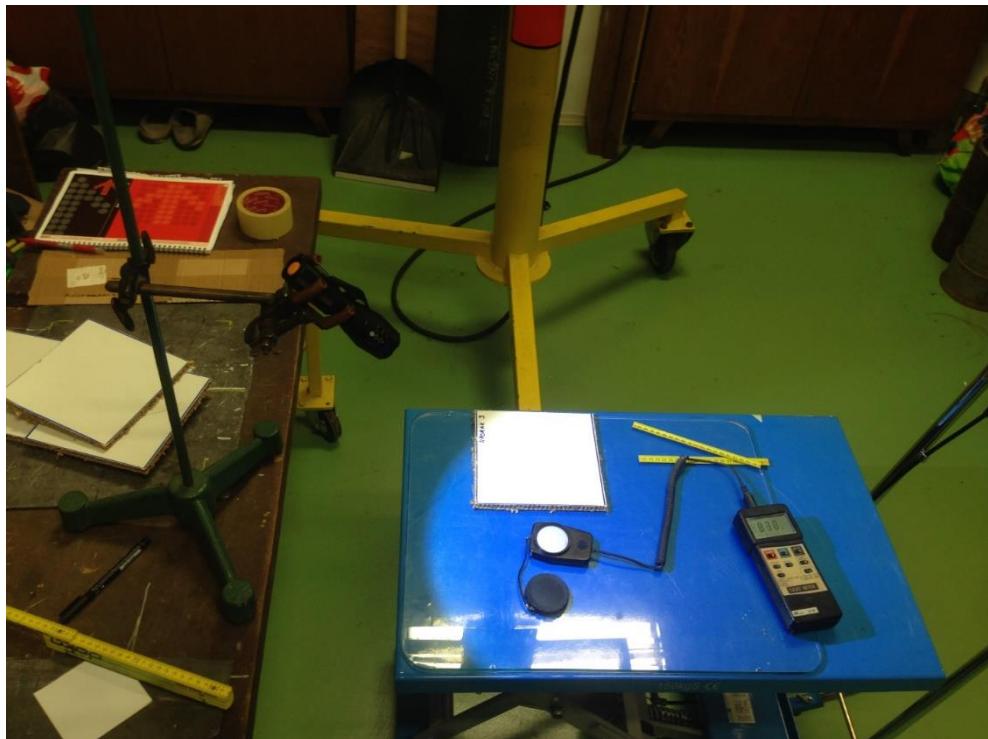
Kao glavni dio ovog ispitivanja zamišljen je vizualni pregled uzoraka s pobudom u obliku bijelog svjetla. Kako je prethodno opisan proces izrade ispitnih uzoraka s karakterističnim greškama, preostalo je još detaljno opisati i proces smišljanja postava za provođenje eksperimentalnog dijela. Budući da je za provedbu vizualne kontrole potrebno regulirati parametre kao što je npr., intenzitet svjetlosti kojom je uzorak obasjan, kao prikladna prostorija za provođenje ispitivanja poslužila je Röntgen stanica u Laboratoriju za nerazorna ispitivanja FSB-a.

Slika 25 Slika postava za eksperimentalno ispitivanje uzoraka vizualnom metodom u Röntgentskoj stanici sjeverne zgrade FSB-a

Za potrebe postavljanja upadnog kuta svjetlosti iskorišten je tronožac s pomičnim držačem u koji je fiksirana LED lampa. Kao podloga na koju su smješteni uzorci iskorištena su plava kolica kao što je prikazano na slici 25, s mogućnošću prilagođavanja visine, što je odlično poslužilo kako bi se, uz varijaciju upadnog kuta svjetlosti, održao konstantnim intenzitet iste. Za mjerjenje intenziteta svjetlosti na obasjanom uzorku iskorišten je luksmetar, čiji je senzor polegnut na površinu ispitnog uzorka, također vidljiv na slici 25, a za intenzitet svjetlosti odabrana je vrijednost od 800 lx-a. Za potrebe mjerjenja kuta upada svjetlosti na uzorak korišten je građevinski metar s ucrtanim kutomjerom koji se može primijetiti na stolu pokraj stalka, kao i na sljedećoj slici. Sve fotografije snimljene su s udaljenosti od 600 mm od uzorka, te pod kutom od 30° u odnosu na površinu ispitnog uzorka, uz pomoć kamere mobilnog telefona rezolucije 8 megapixela.

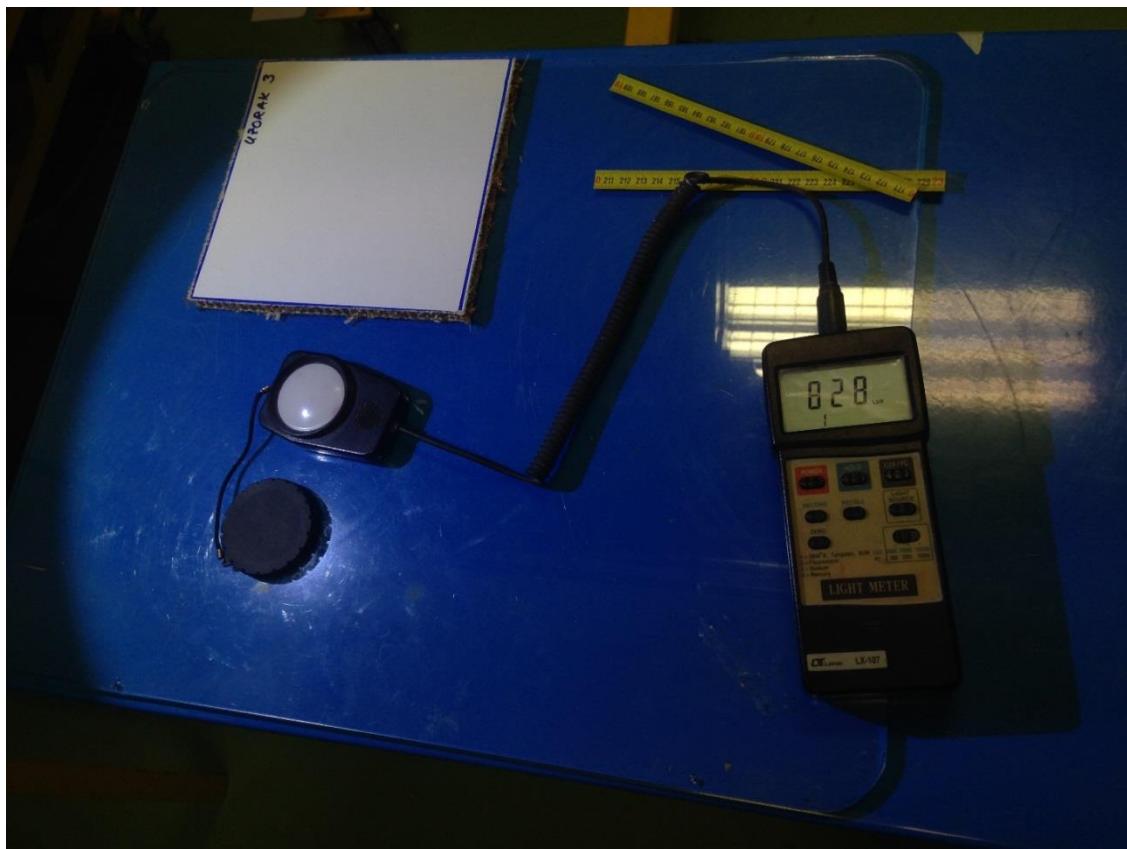
Kao što je već spomenuto, na uzorku koji sadrži površinsku nepravilnost u obliku ogrebotine, provedeno je ispitivanje s varijacijom upadnog kuta snopa svjetlosti od 90° , 60° i 30° u odnosu na površinu ispitnog uzorka. Prije negoli su snimljene fotografije, luksmetrom se provjeravala vrijednost osvijetljenosti površine ispitnog uzorka, kao što je vidljivo na sljedećoj slici.

Slika 27 Mjerenje intenziteta snopa svjetlosti koji obasjava površinu ispitnog uzorka prije provođenja vizualne inspekcije

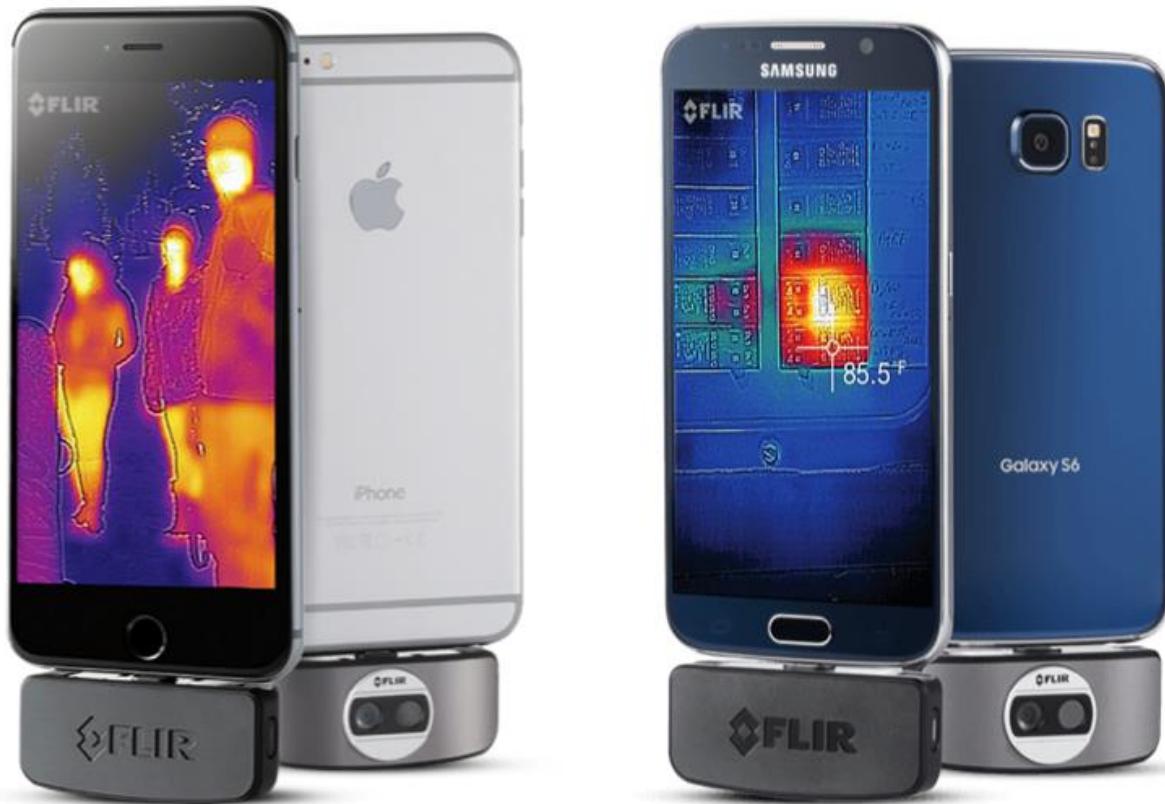
Nakon obavljenih ispitivanja vizualnom metodom, provedeno je termovizijsko ispitivanje uzorka. Termovizijska kamera korištena za potrebe ovog rada uredaj je koji ima mogućnost priključivanja na mobilni telefon, a proizvođač je FLIR. Takav termovizijski sustav pokazao se vrlo jednostavnim i brzim prilikom provođenja ovog ispitivanja, uvezvi u obzir da je samo snimanje uzorka trajalo svega 10 minuta. Cijena ovakvog termovizijskog sustava na tržištu je otprilike 150 €.

Slika 43 FLIR mobilni termovizijski sustav spojen na mobilni telefon putem MicroUSB porta
