Korozijska postojanost Corten čelika u različitim medijima

Orešković, Luka

Undergraduate thesis / Završni rad

2020

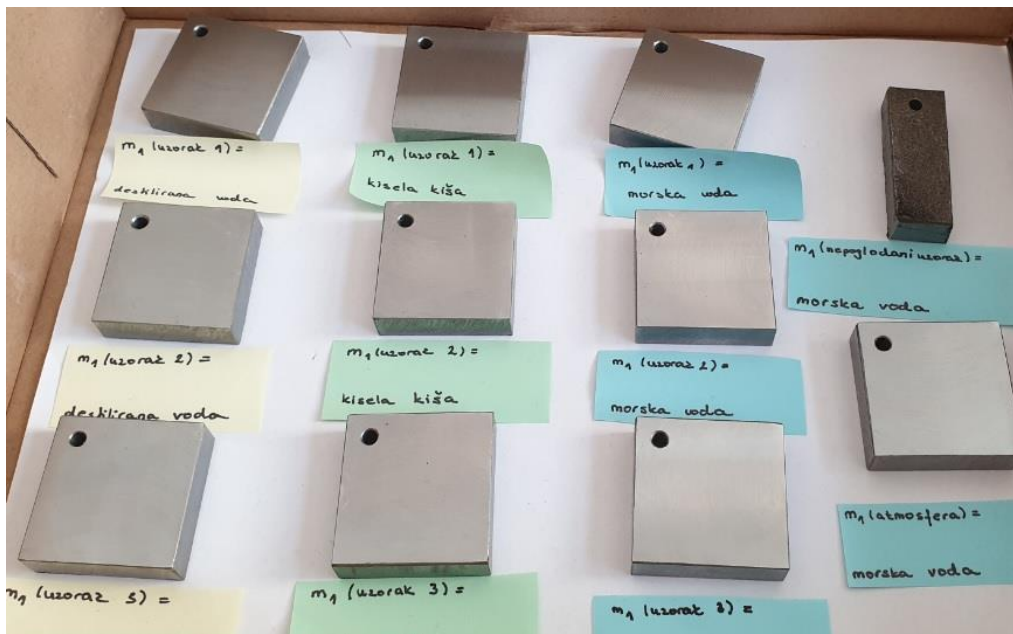
Slika 15. Svi ispitni uzorci

U Laboratoriju za alatne strojeve na Zavodu za tehnologiju, Fakulteta strojarstva i brodogradnje u Zagrebu, iz čelične ploče debljine 20 mm izrezani su uzorci koji su potom glodani na konačne dimenzija 40×40×10 mm³ (**Slika 14 i 15**). Prije ispitivanja izmjerena je masa uzoraka na vagi „Tehtnica ET -1111“ prikazanoj na **Slici 16**.

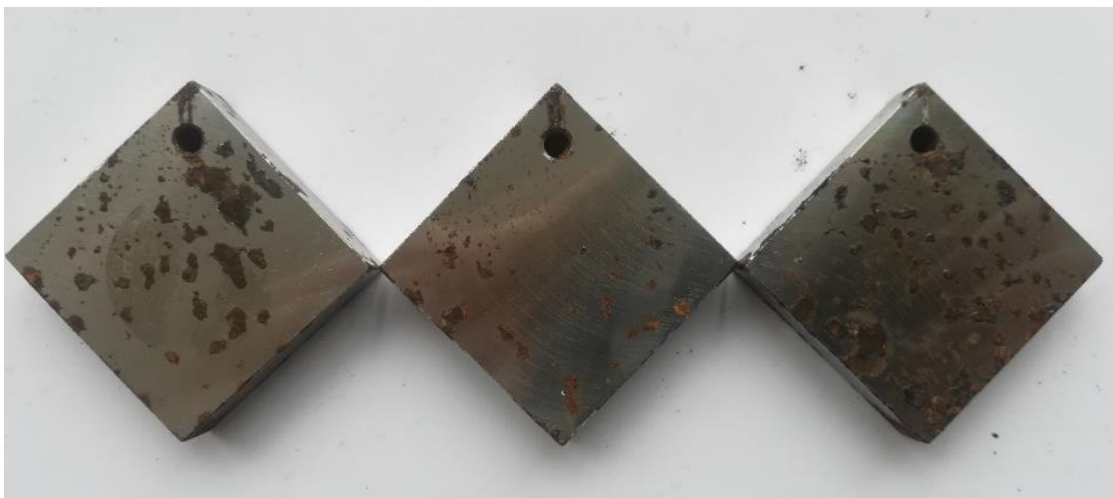
Slika 33. Uzorci nakon ispitivanja u destiliranoj vodi

Površina uzorka koja je bila izložena djelovanju destilirane vode (**Slika 33 i 34**) najmanje je korodirala u odnosu na površine uzorka izloženih ostalim medijima.

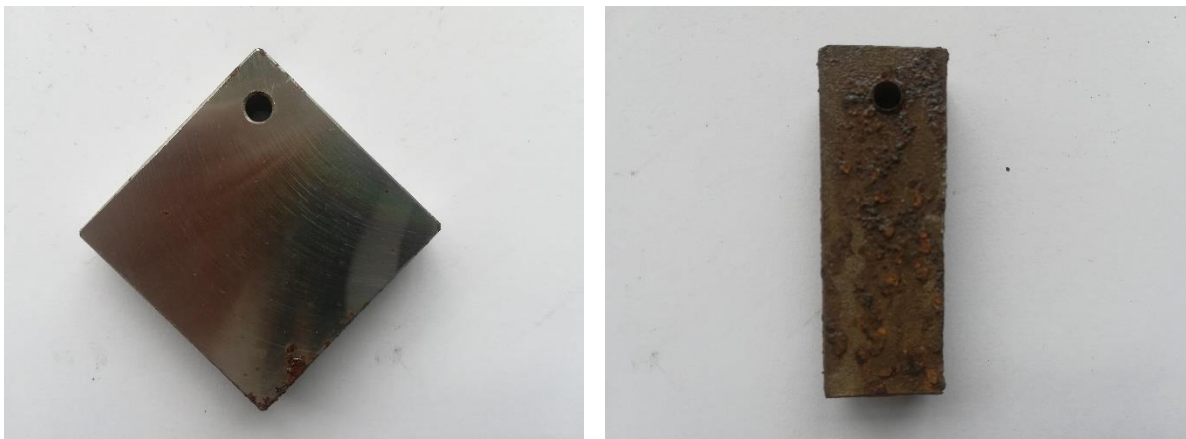
Površina uzorka izložena djelovanju morske atmosfere bez uranjanja (**Slika 39 (lijevo) i 40**) neznatno je korodirala dok je površina nepoglodanog uzorka ispitanog u morskoj vodi intenzivno korodirala (**Slika 39 (desno) i 41**).

Slika 39. Uzorak ispitan u morskoj atmosferi bez uranjanja (lijevo), nepoglodan uzorak ispitan u morskoj vodi (desno)

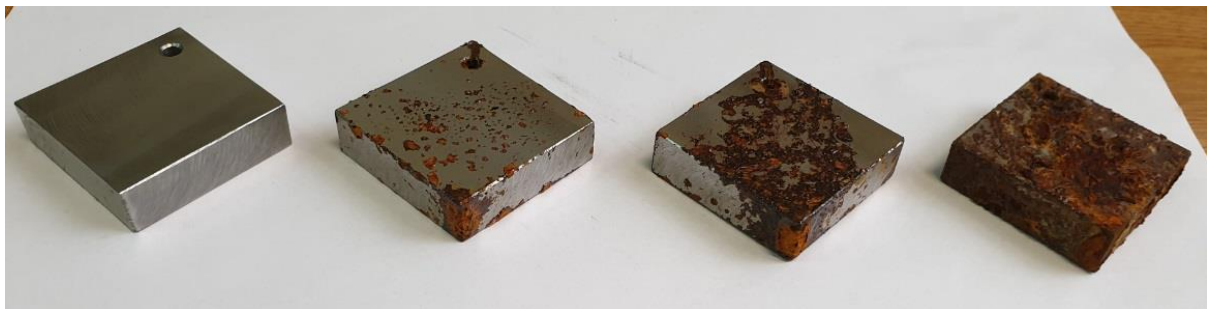
Vizualnim pregledom utvrđena je velika razlika u izgledu oksidiranih površina uzoraka (**Slika 42**). Površina uzoraka koja je bila izložena djelovanju destilirane vode najmanje je korodirala, dok je utjecaj korozije bio najizraženiji kod uzoraka koji su bili izloženi djelovanju morske vode. Na svim uzorcima uočena je nejednolika korozija te nastajanje čvrstih produkata u obliku ljuskica.

Slika 42. 1-Početni uzorak, 2-Uzorak ispitan u destiliranoj vodi, 3-Uzorak ispitan u kiseloj kiši, 4-Uzorak ispitan u morskoj vodi
