Korozijska postojanost Corten čelika u različitim medijima

Undergraduate thesis / Završni rad

2020

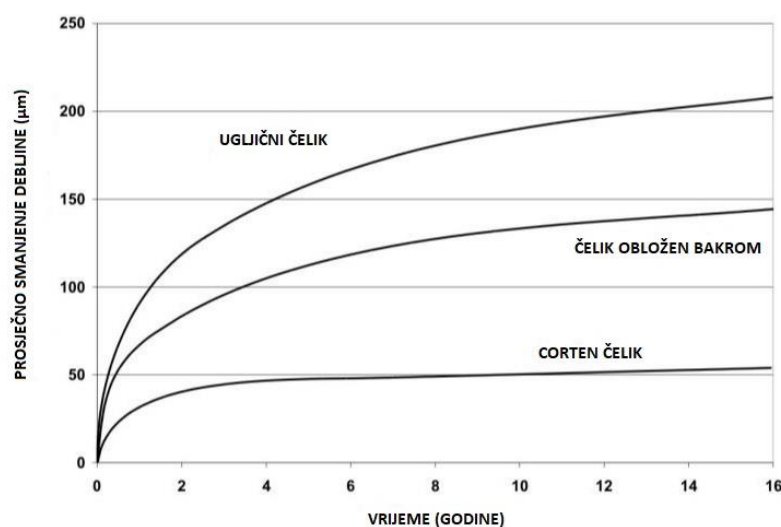
Slika 1. Utjecaj vremena na gubitak debljine materijala uslijed djelovanja korozije [9]

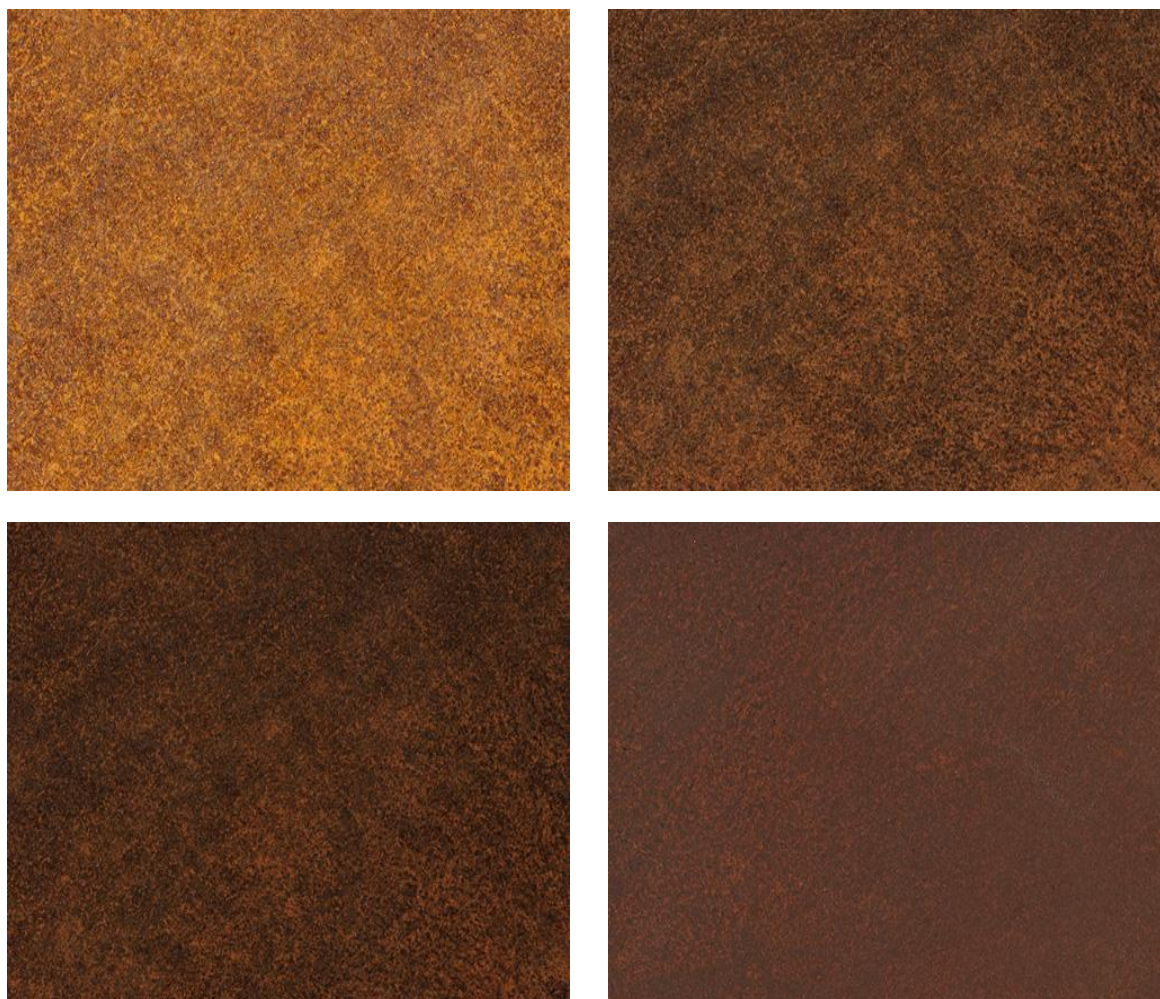
Slika 4. Izgled površine Corten čelika nakon 2 mjeseca (gore lijevo), nakon 4 – 6 mjeseci (gore desno), nakon 12 – 18 mjeseci (dolje lijevo), nakon posebnog tretmana površine „Anti-washout“ (dolje desno) [14]

Promjena izgleda površine tijekom vremena prikazana je na **Slici 4**.

Kako bi se postigao što ujednačeniji izgled površine i smanjilo ljuštenje sloja moguće je primijeniti poseban tretman „Anti washout“. On ne zaustavlja u potpunosti ljuštenje, nego ga značajno smanjuje stvarajući površinu tamnijeg i jednoličnijeg izgleda što je prikazano na **Slici 4** (dolje desno). Iz gore navedenih razloga, postavljanje proizvoda od Corten čelika na fine i/ili porozne površine (npr. mramor, graniti itd.) treba pažljivo razmotriti, čak i u slučaju obrade površine sredstvima koja učvršćuju oksidni sloj na površini. U takvim slučajevima preporučljivo je kao alternativu koristiti obojeni čelik. Također, u blizini mora, utjecaj slanog zraka može dovesti do stvaranja „mrlja“ na površini što narušava estetsku vrijednost objekta (**Slika 5**). No, to ne utječe na mehanička svojstva materijala. [14]

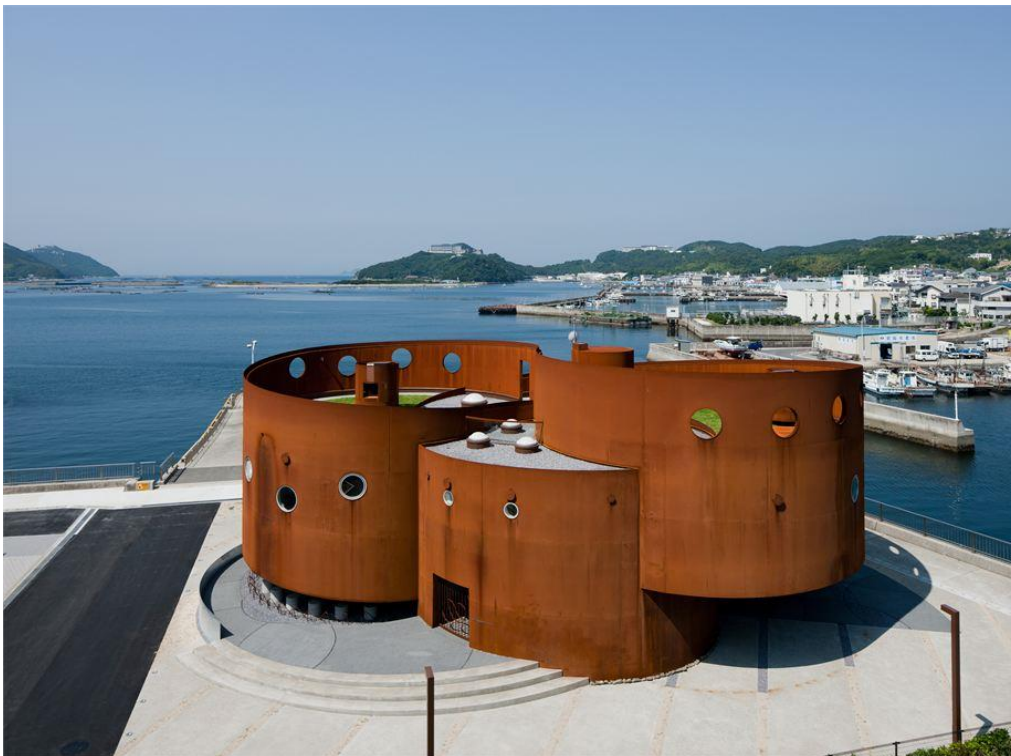
Slika 5. Corten čelik u blizini mora – The Fuktura Port in Japan [16]

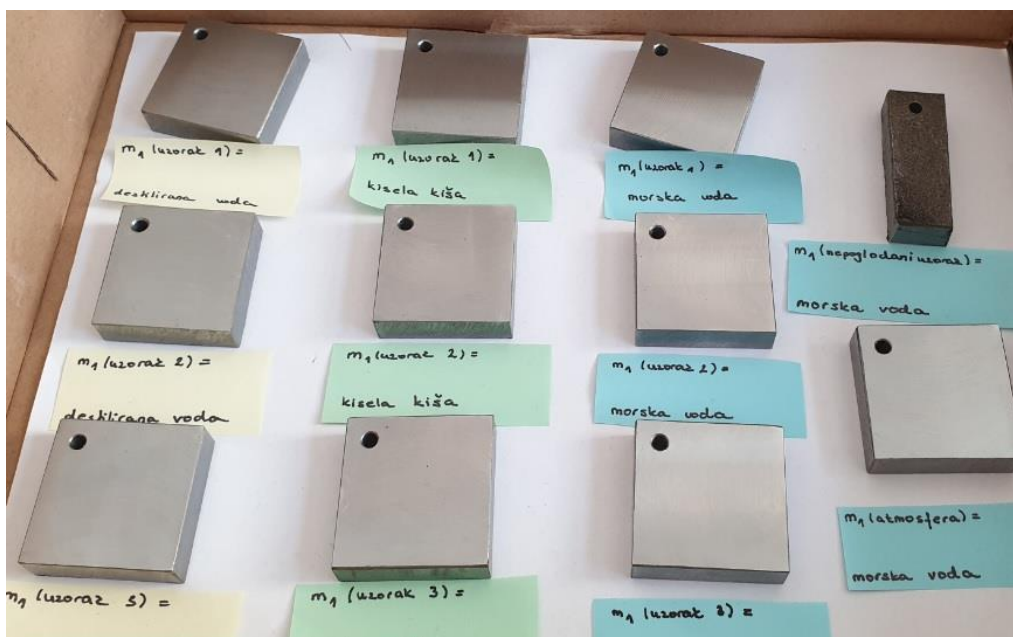
Slika 15. Svi ispitni uzorci

U Laboratoriju za alatne strojeve na Zavodu za tehnologiju, Fakulteta strojarstva i brodogradnje u Zagrebu, iz čelične ploče debljine 20 mm izrezani su uzorci koji su potom glodani na konačne dimenzija 40×40×10 mm³ (**Slika 14 i 15**). Prije ispitivanja izmjerena je masa uzoraka na vagi „Tehtnica ET -1111“ prikazanoj na **Slici 16**.

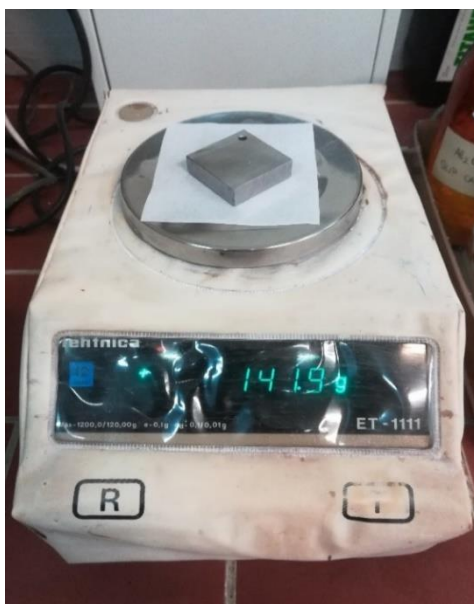
Slika 16. Vaga „Tehtnica ET -1111“

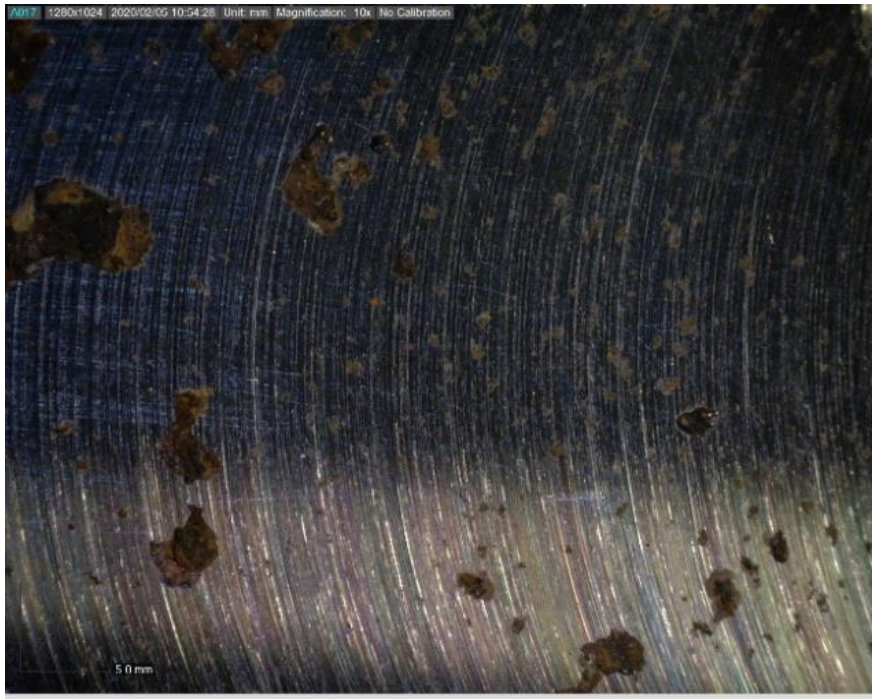
Slika 34. Površina uzorka nakon ispitivanja u destiliranoj vodi

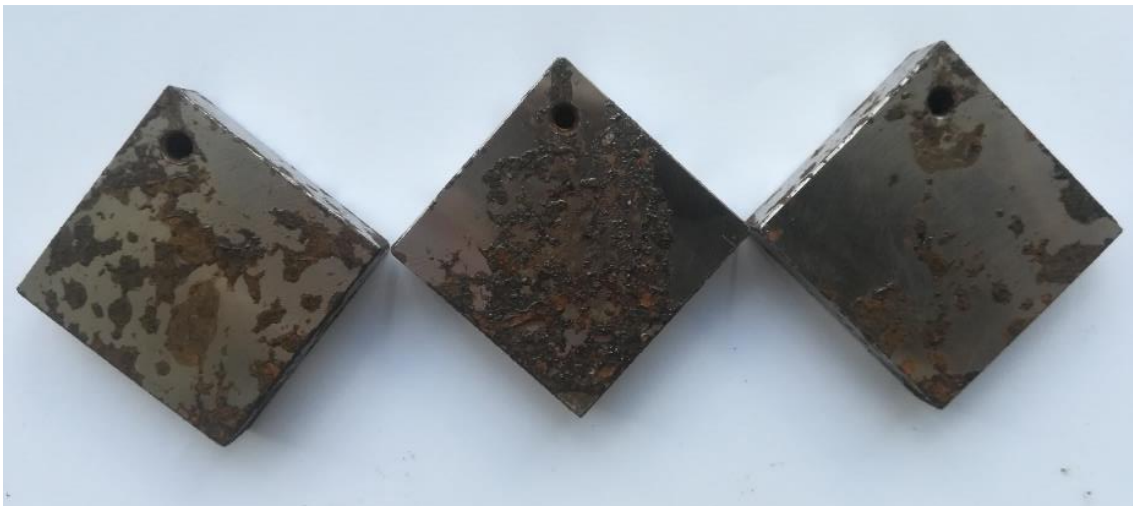
Površina uzoraka koja je bila izložena djelovanju kisele kiše (**Slika 35 i 36**) značajnije je korodirala u odnosu na površinu uzorka izloženu djelovanju destilirane vode.

Slika 35. Uzorci nakon ispitivanja u kiseloj kiši

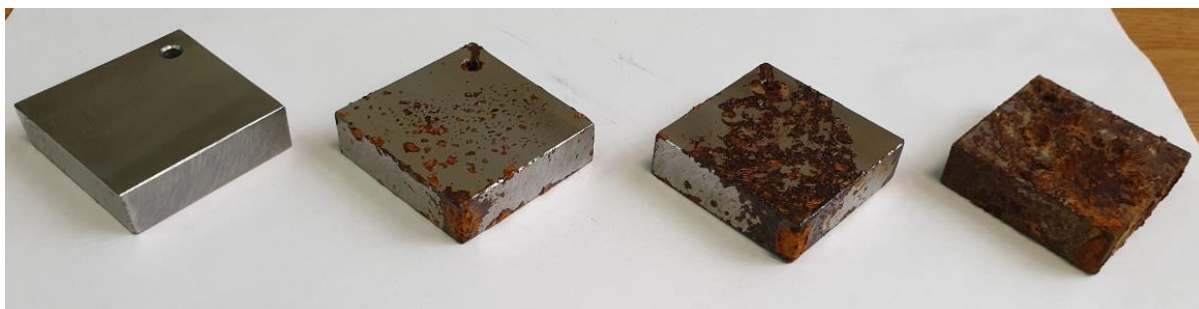
Vizualnim pregledom utvrđena je velika razlika u izgledu oksidiranih površina uzoraka (**Slika 42**). Površina uzoraka koja je bila izložena djelovanju destilirane vode najmanje je korodirala, dok je utjecaj korozije bio najizraženiji kod uzoraka koji su bili izloženi djelovanju morske vode. Na svim uzorcima uočena je nejednolika korozija te nastajanje čvrstih produkata u obliku ljuskica.

Slika 42. 1-Početni uzorak, 2-Uzorak ispitan u destiliranoj vodi, 3-Uzorak ispitan u kiseloj kiši, 4-Uzorak ispitan u morskoj vodi
