# Mikrobiološki poticana korozija nehrđajućih čelika

**Undergraduate thesis / Završni rad**

*Degree Grantor / Ustanova koja je dodijelila akademski / stručni stupanj:* **University of Zagreb, Faculty of Mechanical Engineering and Naval Architecture / Sveučilište u Zagrebu, Fakultet strojarstva i brodogradnje**

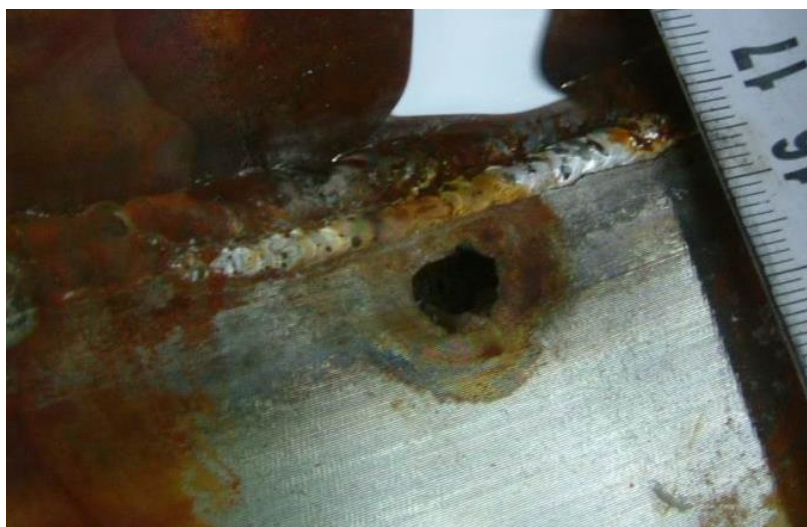
Slika 32. Rupičasto oštećenje zavarenog spoja ispod uklonjenih nakupina biofilma na čeliku EN 1.4307 [33]

U područjima ispod nakupina biofilma utvrđena su rupičasta oštećenja (slika 32.). Također su nastala oštećenja u područjima spoja prirubnica (korozija u procijepu) [33].

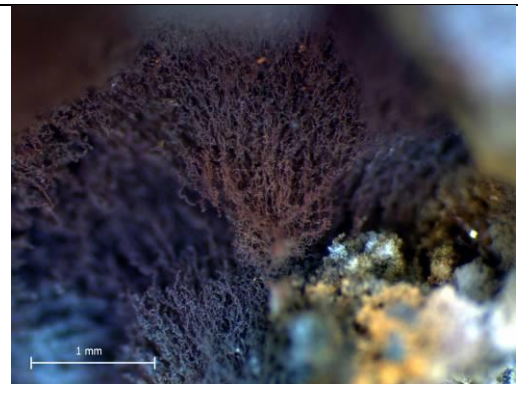
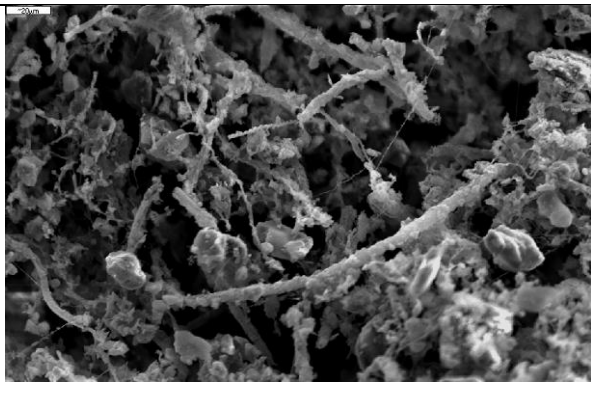
<p>Stereomikroskopska snimka vanjskog sloja gomolja</p>	<p>SEM snimka unutrašnjosti gomoljaste tvorbe</p>

Slika 34. SEM i mikroskopske snimke unutrašnjosti gomoljastih nakupina nagomilanih uz područja zavarenih spojeva cjevovoda [33]

(*Desulfivibrio*) i sulfite (*Clostridium*). Slika 34. prikazuje SEM i mikroskopske snimke unutrašnjosti gomoljastih nakupina nastalih u područjima zavara cjevovoda [33].

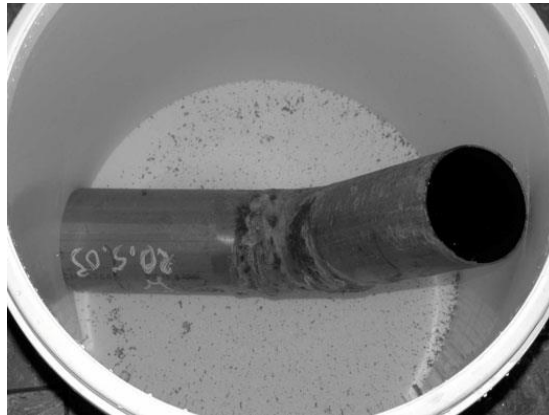
Slika 36. Uzorak odrezane cijevi uronjen u vodu koja se koristila u pogonu [35]

Dio cijevi je pažljivo izrezan za ispitivanje (slika 36.). Vanjski promjer cijevi iznosi 85mm, a debljina stijenke je 1,5mm [35].

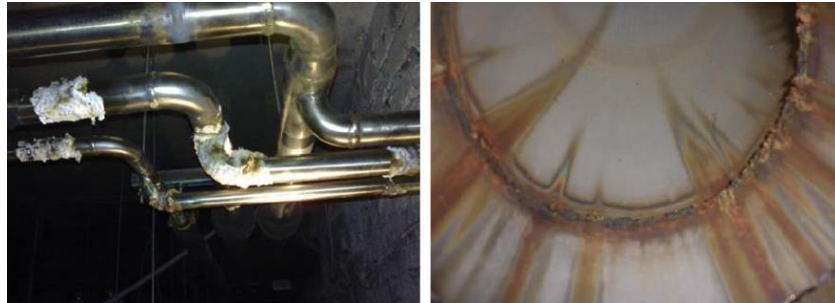
Slika 45. Oštećenje cjevovoda (lijevo) i spremnika za vodu (desno) [37]

Nakon svega nekoliko mjeseci došlo je do pojave korozije na novo izrađenim cijevima i spremnicima pitke vode. Cijevi su bile izrađene od nehrđajućeg čelika EN 1.4307 (AISI 304L), a spremnik od nehrđajućeg čelika EN 1.4404 (AISI 316L). Korozija je zahvatila područja uz zavarene spojeve. Oštećenje prikazano na slici 45. je bilo popraćeno uz pocrnjele zavare, tigraste pruge uz područja zavarenih spojeva i taloge na površinama cijevi [37].

Koroziju su uzrokovale mangan-reducirajuće bakterije, bakterije koje oksidiraju željezo i sulfat-reducirajuće bakterije. Zbog stagnirajuće vode došlo je do povoljnih uvjeta za razmnožavanje bakterija i rast biofilma. U kombinaciji sa nedovoljno kvalitetnom izradom zavarenih spojeva došlo je do pada korozijske postojanosti čelika. Ovo oštećenje se moglo izbjeći uz bolju obradu površine zavarenih spojeva kako bi se uklonila toplinska obojenja koja sprječavaju propisnu pasivizaciju površine metala. Nadalje, potrebno je izbjegavati duže periode stagnacije vode kako bi se spriječilo nekontrolirano razmnožavanje mikroorganizama [37].

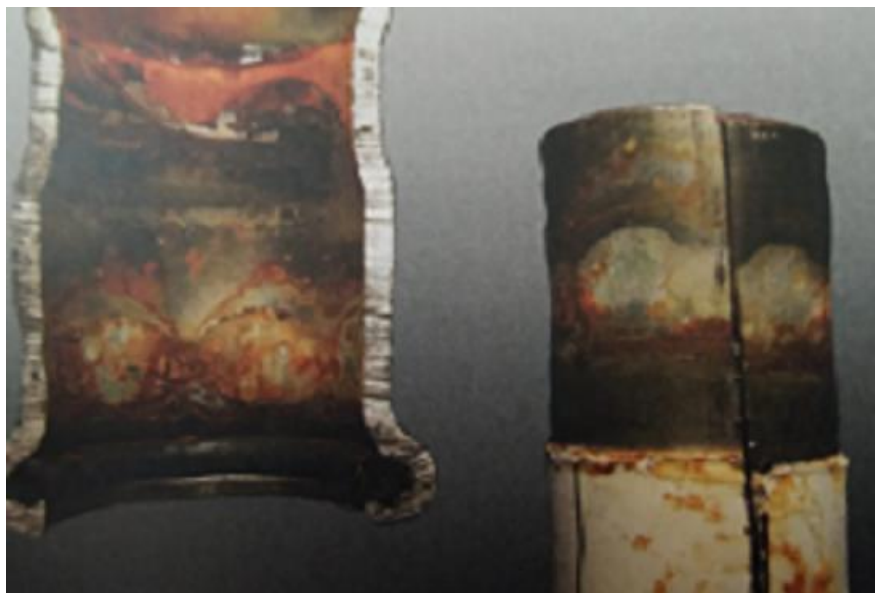
Slika 49. Korozija u procijepu nastala zbog djelovanja bakterija [1]

Cijevi prikazane na slici 49. su oštećene pri temperaturi od 45°C i kroz njih je prolazila voda sa manje od 100 ppm klorida [1].

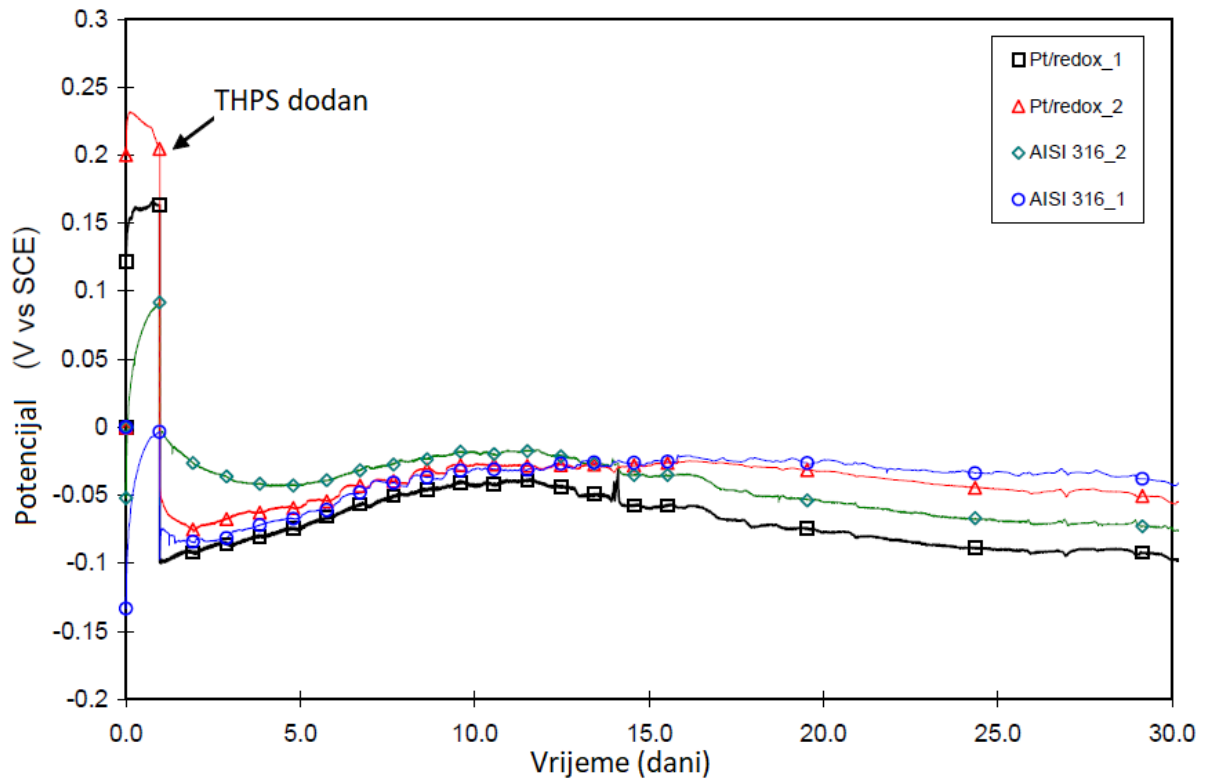
Slika 51. Korozijski potencijal čelika EN 1.4401 i platine uronjenih u vodu za piće pri sobnoj temperaturi. THPS je dodan nakon jednog dana u koncentraciji od 300 ppm. [36]

Pokazalo se da je do sad najefektivnija metoda protiv MIC-a korištenje biocida odnosno kemikalija koje ubijaju mikroorganizme. Njihova uporaba je ograničena jer su dopušteni samo na mjestima gdje ne prezentiraju opasnost za okoliš. Tetrakis(hidroksimetil)fosfonij sulfat (THPS) je pokazao obećavajuće rezultate. Eksperimenti u laboratoriju su pokazali da je korozijski potencijal nastao zbog mikroorganizama pao gotovo na nulu nakon dodavanja THPS-a. Na slici 51. je prikazana promjena korozijskog potencijala nakon dodavanja THPS-a. Nakon dodavanja THPS-a, korozijski potencijal je ostao na prihvatljivoj razini godinu dana [36].
