Mikrobiološki poticana korozija nehrđajućih čelika

Undergraduate thesis / Završni rad

2020

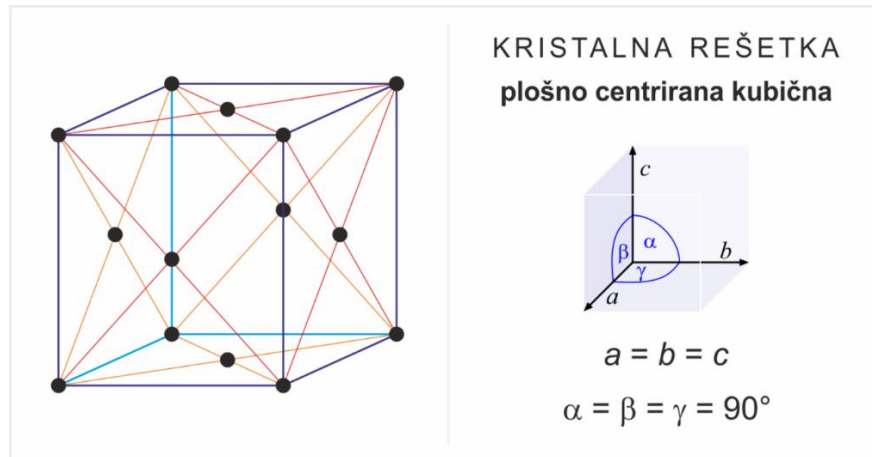
Slika 5. FCC plošno centrirana kubična kristalna rešetka [6]

smješteni na vrhovima kocke te u geometrijskom središtu svake stranice kocke [1, 6, 7]. FCC kristalna rešetka prikazana je na slici 5.

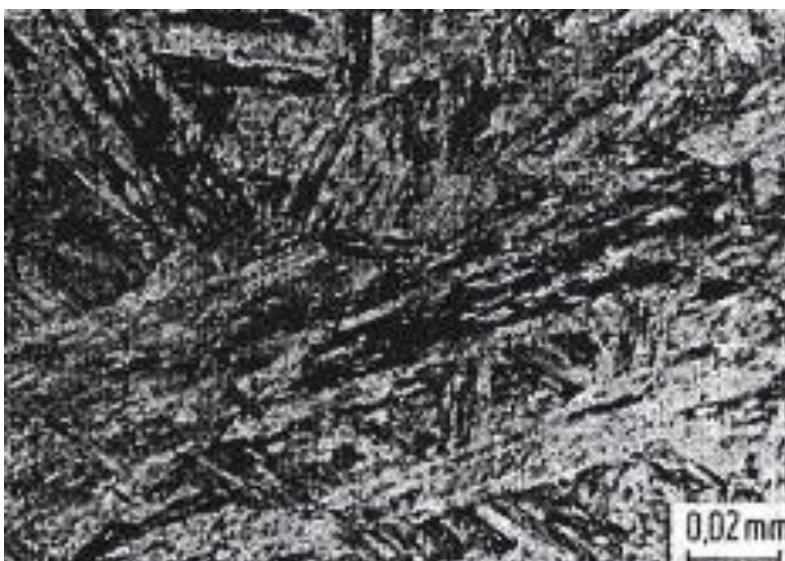
Slika 10. Mikrostruktura martenzita [11]

Nakon brzog hlađenja čelik gubi na žilavosti pa ga je potrebno temperaturno popuštati kako bi mu se ona povećala. Hlađenjem se dobiva mikrostruktura koju karakteriziraju crne "iglice" [1]. Mikrostruktura je prikazana na slici 10.

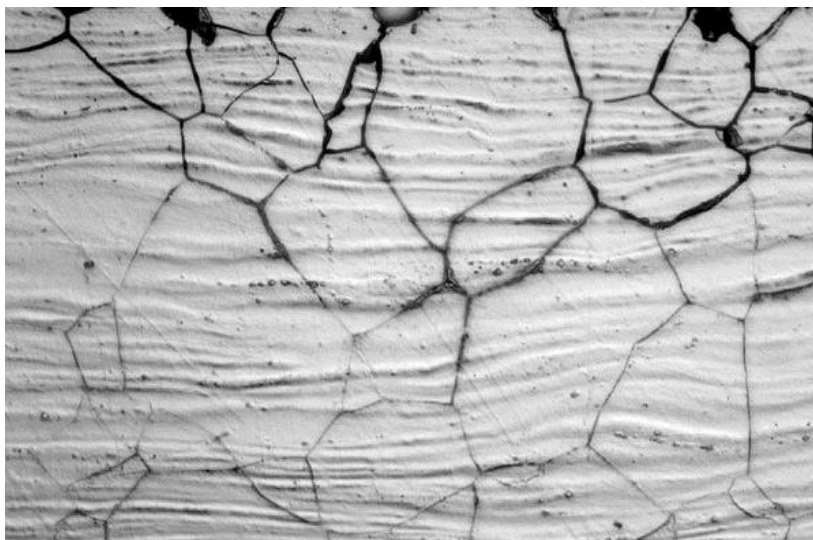
Slika 21. Oštećenje područja zavarenog spoja nastalo djelovanjem interkristalne korozije [27]

Na slici 21. prikazana je snimka na kojoj se vidi oštećenje uz područje zavara nastalo zbog djelovanja interkristalne korozije.

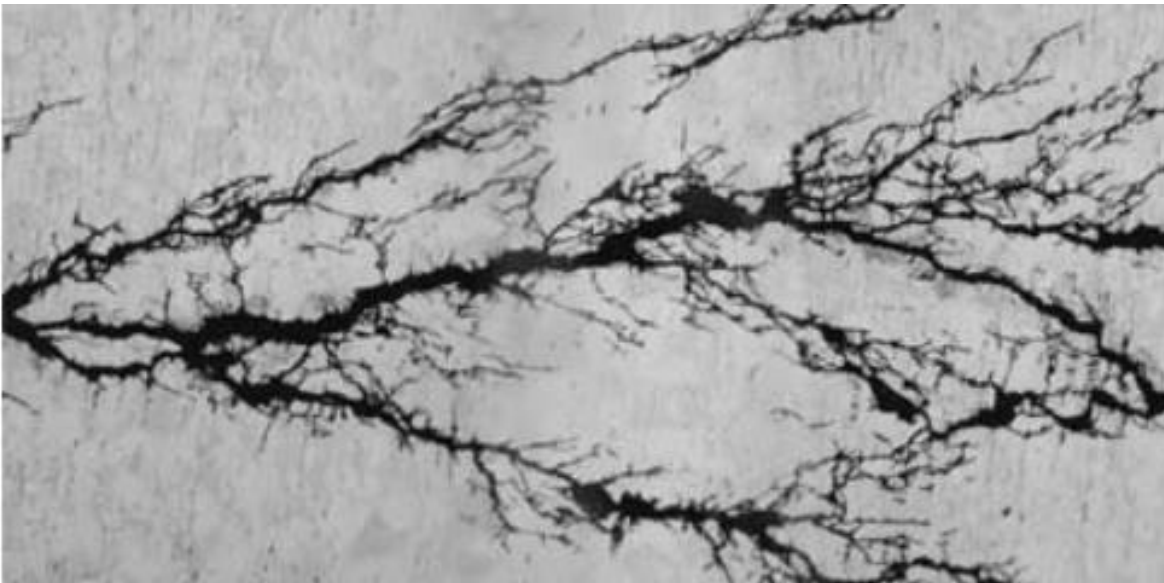
Slika 22. Razgranato oštećivanje izazvano napetosnom korozijom [28]

Poprečni presjek oštećenja napetosne korozije ima specifičan oblik, nalikuje na razgranatu rijeku (slika 22.), a nastale pukotine napreduju transkristalno ili interkristalno. Ovaj oblik oštećenja je jedinstven za napetosnu koroziju [4, 15].

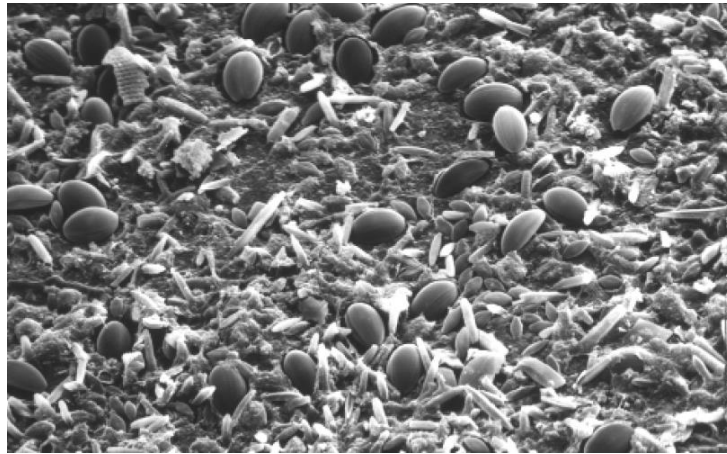
Slika 23. *Diatomi ugrađeni u biofilm* [29]

oklopima stanice koje mogu rasti i bez procesa fotosinteze [29]. Diatomi su prikazani na slici 23. snimljenoj elektronskim mikroskopom.

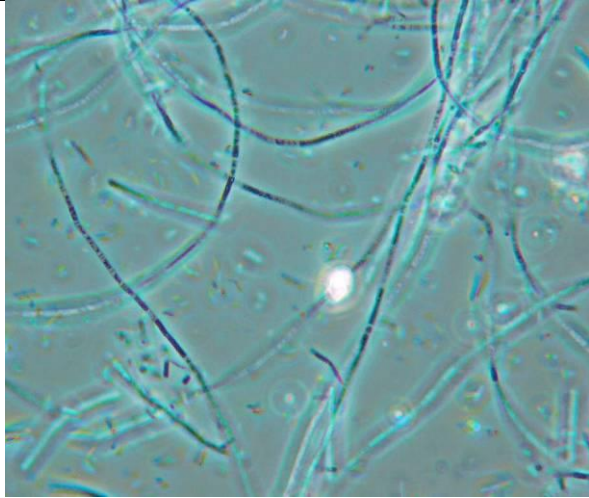
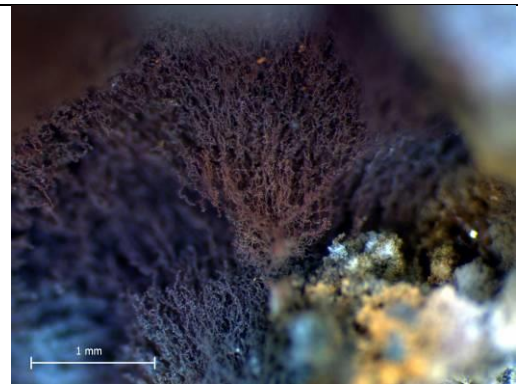
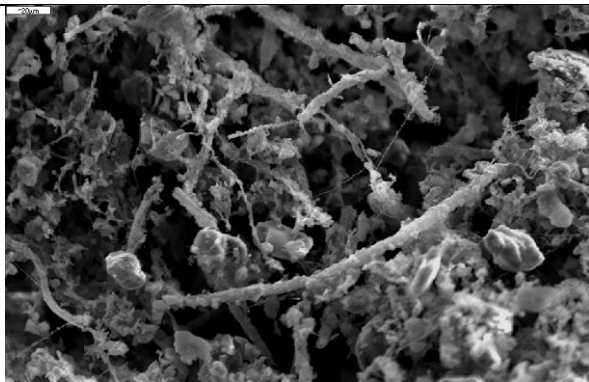
<p>Gomolj u području zavara i smeđecni biofilm na površini kojeg tvore bakterije koje oksidiraju Mn</p>	<p>Dugački lance bakterija koje oksidiraju Fe i Mn</p>

<p>Stereomikroskopska snimka vanjskog sloja gomolja</p>	<p>SEM snimka unutrašnjosti gomoljaste tvorbe</p>

Slika 34. SEM i mikroskopske snimke unutrašnjosti gomoljastih nakupina nagomilanih uz područja zavarenih spojeva cjevovoda [33]

(*Desulfivibrio*) i sulfite (*Clostridium*). Slika 34. prikazuje SEM i mikroskopske snimke unutrašnjosti gomoljastih nakupina nastalih u područjima zavara cjevovoda [33].

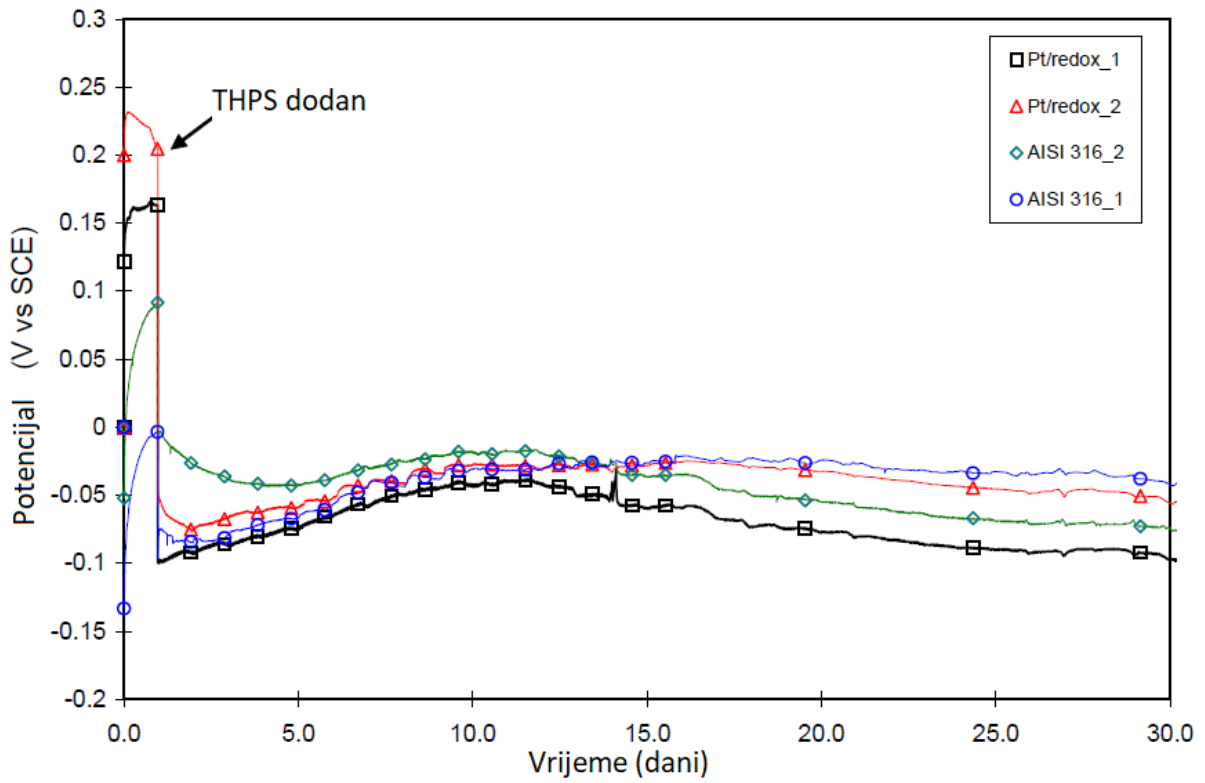
Slika 51. Korozijski potencijal čelika EN 1.4401 i platine uronjenih u vodu za piće pri sobnoj temperaturi. THPS je dodan nakon jednog dana u koncentraciji od 300 ppm. [36]

Pokazalo se da je do sad najefektivnija metoda protiv MIC-a korištenje biocida odnosno kemikalija koje ubijaju mikroorganizme. Njihova uporaba je ograničena jer su dopušteni samo na mjestima gdje ne prezentiraju opasnost za okoliš. Tetrakis(hidroksimetil)fosfonij sulfat (THPS) je pokazao obećavajuće rezultate. Eksperimenti u laboratoriju su pokazali da je korozijski potencijal nastao zbog mikroorganizama pao gotovo na nulu nakon dodavanja THPS-a. Na slici 51. je prikazana promjena korozijskog potencijala nakon dodavanja THPS-a. Nakon dodavanja THPS-a, korozijski potencijal je ostao na prihvatljivoj razini godinu dana [36].
