Mikrobiološki poticana korozija nehrđajućih čelika

Undergraduate thesis / Završni rad

SVEUČILIŠTE U ZAGREBU
FAKULTET STROJARSTVA I BRODOGRADNJE

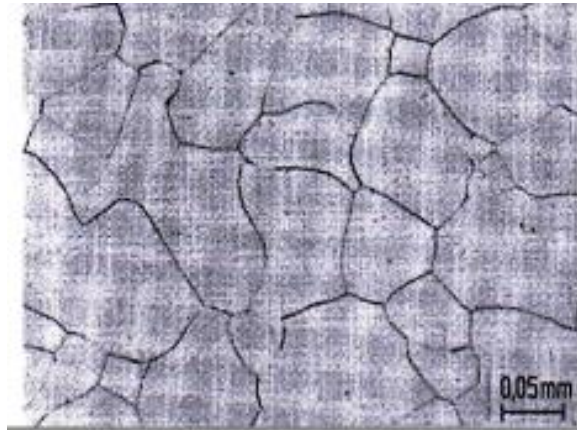
Slika 3. *Feritna mikrostruktura* [8]

uvjetima gdje postoji opasnost od napetosne korozije, tamo se onda također koriste feritni nehrđajući čelici [1, 7]. Na slici 3. prikazana je feritna mikrostruktura dok je na slici 4. prikazana primjena feritnih nehrđajućih čelika u kuhinjskim elementima.

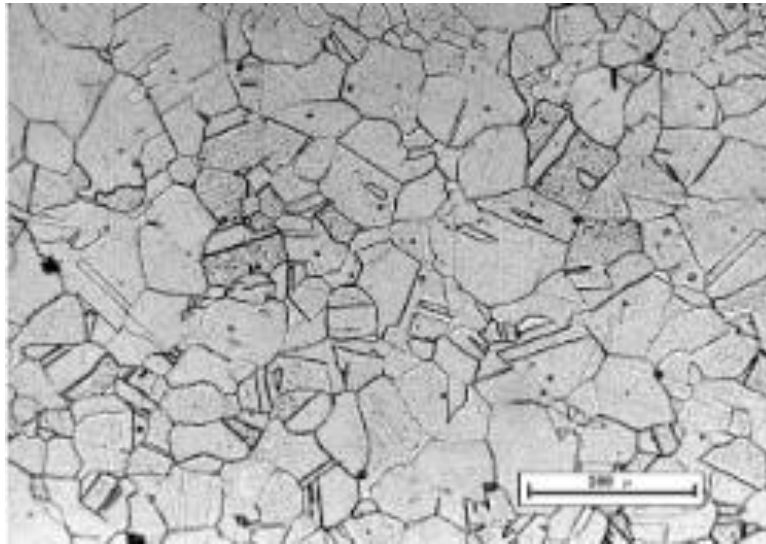
Slika 6. Austenitna mikrostruktura [11]

Iako austenitni nehrđajući čelici imaju svojstvo dobre zavarljivosti, u počecima primjene tehnologije zavarivanja je bilo problema jer je često dolazilo do pojave interkristalne korozije što je bitno ograničavalo širu uporabu austenitnih čelika koja se javlja uslijed precipitacije kromovih karbida pri povišenim temperaturama uzduž granica zrna. Da bi se taj problem izbjegao bitno je odabrati čelik niskog sadržaja ugljika [1, 10]. Na slici 6. prikazana je austenitna mikrostruktura dok su na slici 7. prikazane različite primjene austenitnih nehrđajućih čelika.

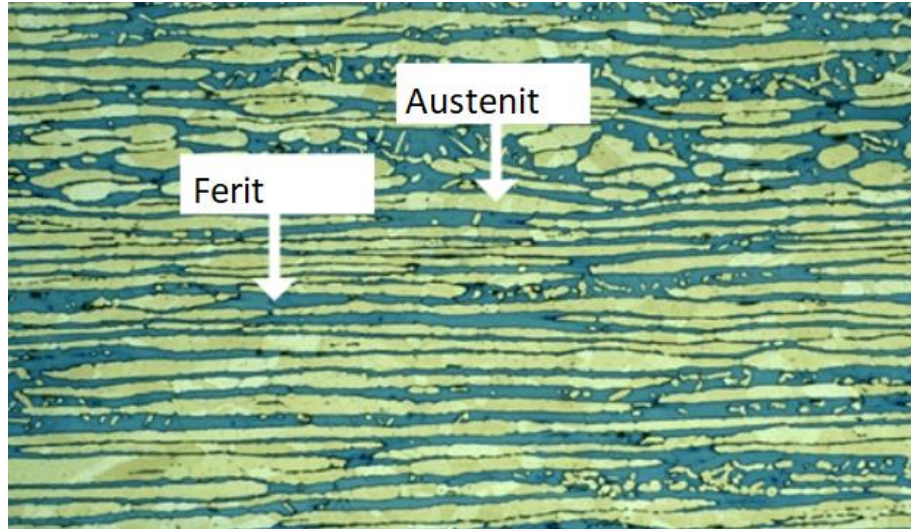
Slika 8. Dupleks mikrostruktura [14]

Dupleks nehrđajući čelici su dobili ime po svoje dvije faze koje sadrže. Njihova dvofazna mikrostruktura sadrži zrna ferita i austenita [1]. Na slici 8. su prikazane faze austenita koje izgledaju kao žuti otoci okruženi plavom fazom feritnih zrna.

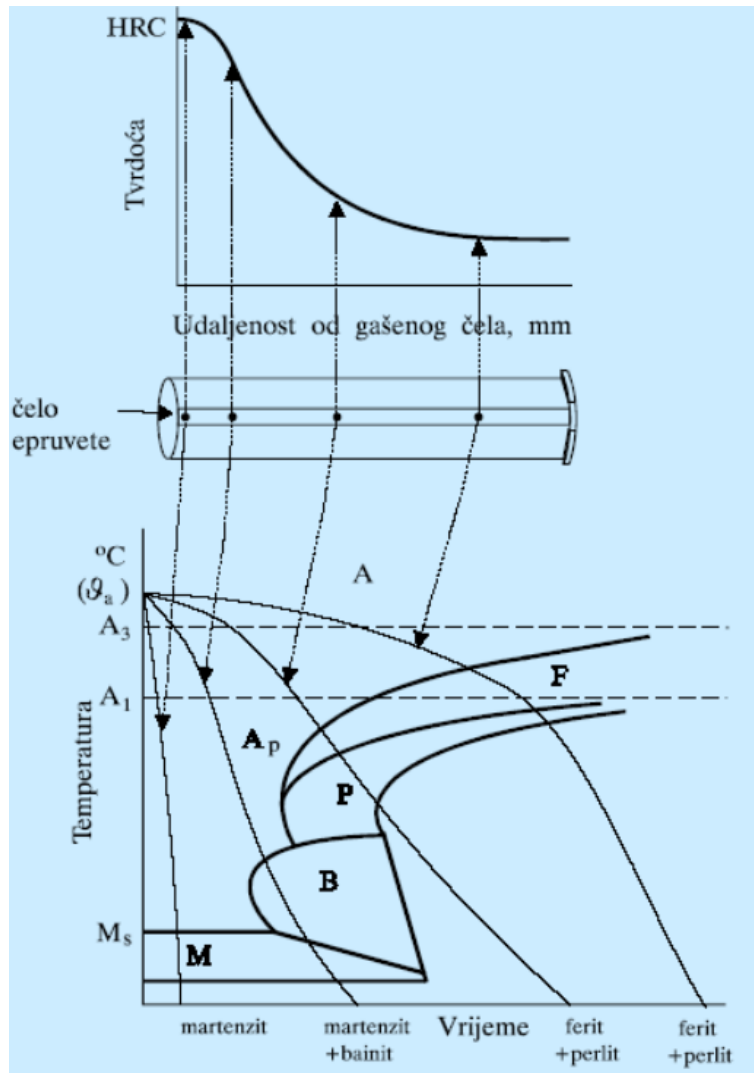
Slika 9. TTT dijagram s prikazanim različitim brzinama hlađenja epruvete te dijagram tvrdoće po duljini epruvete [16]

Martenzitni nehrđajući čelik je dobio ime po martenzitnom zrnju kojeg sadrži. Da bi se dobio martenzit, potrebno je čelik grijati sve do pretvorbe feritne faze u austenitnu te ga zatim brzo ohladiti, najčešće vodom. Pretvorbe faza pri brzom hlađenju se mogu najlakše predočiti TTT-dijagramom. U TTT dijagramu prikazanom na slici 9. mogu se vidjeti koje su faze čelika prisutne pri kojim temperaturama. Temperatura je prikazana na ordinati, a vrijeme hlađenja čelika na apscisi. U dijagram je također moguće implementirati pomoćnu os na kojoj je ucrtana tvrdoća čelika koja je veća što se on brže hladi [1, 16].

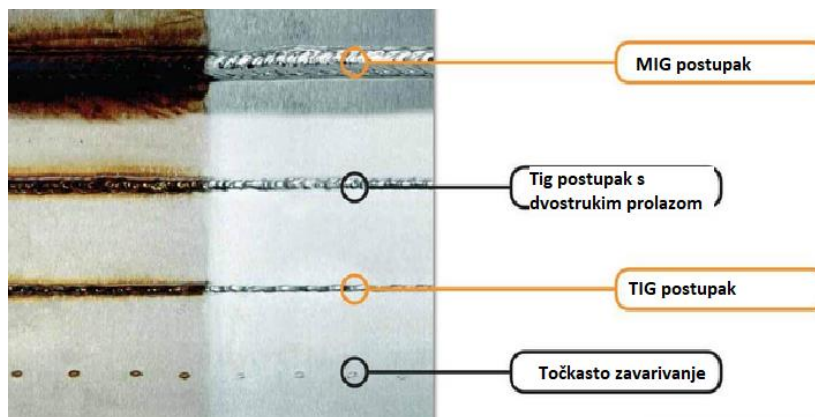
Slika 12. Usporedba stanja površine zavara prije i poslije ispitivanja [19]

Zavareni spojevi nehrđajućih čelika su uvijek kritična mjesta korozijskih oštećenja. Osim mogućih površinskih nehomogenosti prikazanih na slici 11., također se javljaju područja obojenosti unutar zone utjecaja topline. Ta područja obojenosti su zapravo oksidi različitog kemijskog sastava i debljine. Čim su dva ili više kemijska sastava u bliskom kontaktu, između njih postoji razlika električnog potencijala te u prisutnosti elektrolita, odnosno u najčešćim slučajevima vode, omogućen je protok električne struje koja vodu rastvara na ione hidroksida koji u dodiru sa željezom stvaraju željezov (III) hidroksid ($\text{Fe}(\text{OH})_3$) odnosno hrđu. Zbog toga je važno zavar nakon zavarivanja obraditi kako bi se smanjio štetan utjecaj obojenih površina [1, 10]. Na slici 12. je prikazana usporedba dijela zavara koji se kemijski obradio i dijela zavara koji nije. Na slici je jasno vidljivo da dijelovi zavara koji su se kemijski obradili ostaju korozijski postojani dok se na neobrađenim dijelovima može javiti rupičasta korozija ili opća korozija u slučaju da se radi o manje plemenitim čelicima.

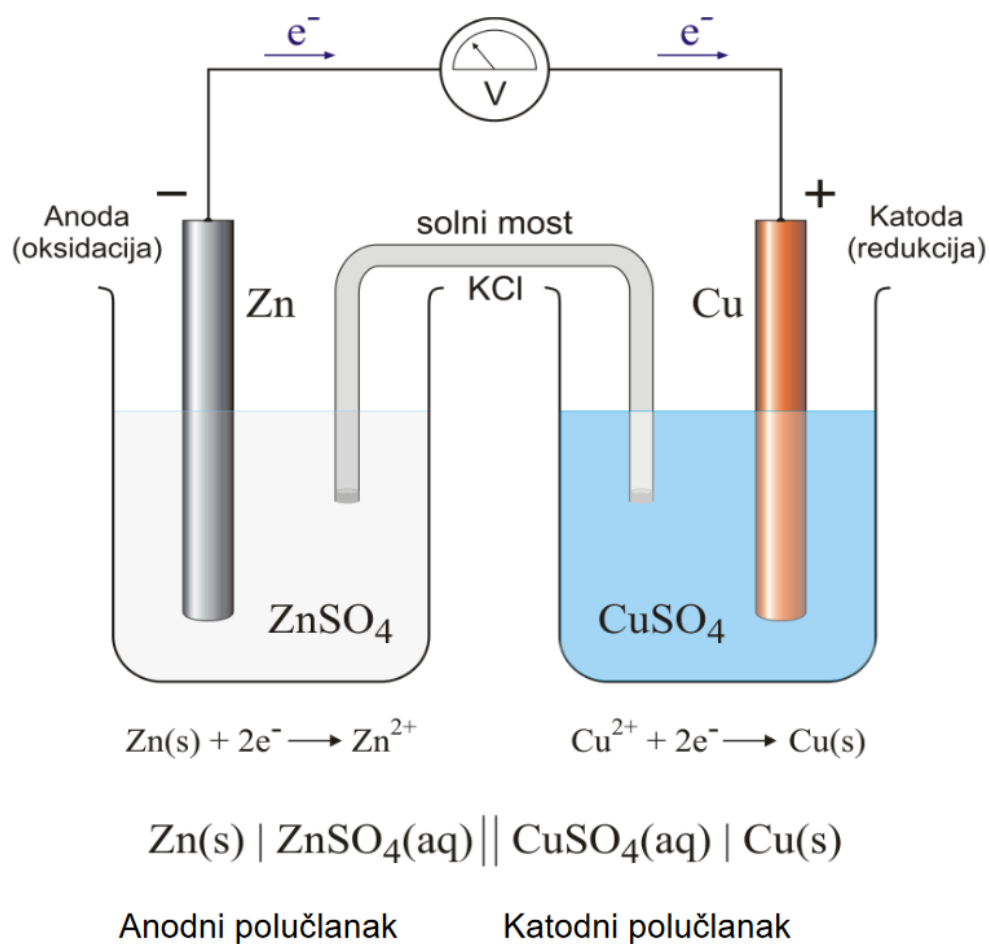
Slika 16. Daniellov galvanski članak [15]

U ovom slučaju se cijevi izrađenoj od čelika koji sadrži visok postotak željeza pridružuje elektronegativniji element magnezija koji se onda ponaša kao anoda te se uvijek on troši u slučaju elektrokemijske korozije. Žrtvovanu anodu je naravno potrebno redovito mijenjati nakon što se ona potroši. Zbog mehanizma elektrokemijske korozije se uvijek zakovice, vijci ili neki drugi element rastavljivih spojeva mora izraditi od elektropozitivnijeg materijala nego što je to ostatak konstrukcije [4, 15]. Princip elektrokemijske korozije je također ilustriran na primjeru Daniellovog galvanskog članka ilustriranom na slici 16.

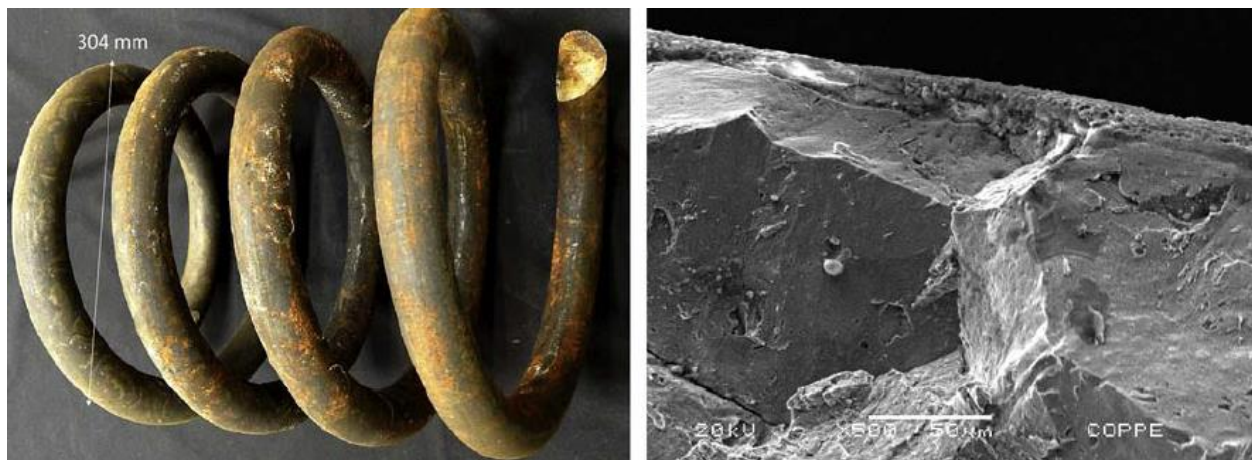
Slika 47. Pojava vodikove krhkosti uslijed djelovanja sulfat-reducirajućih bakterija na opruzi ventila [37]

Opruga izrađena od precipitacijsko očvrnutog martenzitnog nehrđajućeg čelika EN 1.4545 (15-5 PH) je bila korištena za rad ventila koji propušta naftu pri istovaru s broda. Promjer žice opruge je iznosio 37,5 mm, vanjski promjer opruge je iznosio 305 mm, a duljina opruge 508 mm. Tvrdoća opruge je bila 45 HRC. Nakon 3 godine korištenja, došlo je do pojave vodikove krhkosti uslijed mikrobiološkog djelovanja. Zbog sulfat-reducirajućih bakterija prisutnih u morskoj vodi došlo je do vodikove krhkosti čelika. Naime, sulfat-reducirajuće bakterije reduciraju SO_4^{2-} i stvaraju vodik u atomarnom obliku. Većina se atomarnog vodika spaja u molekulu vodika H_2 , no atomarni vodik uz površinu čelika može biti apsorbiran u metalnu rešetku nehrđajućeg čelika gdje difuzijom završava uzduž granica zrna što dovodi do vodikove krhkosti. Oštećenje opruge je prikazano na slici 47.

Do oštećenja je došlo jer se opruga nalazila na relativno otvorenom dijelu konstrukcije broda te je bila izložena morskoj vodi koja sadržava sulfat-reducirajuće bakterije koje su nakon 3 godine konstantnog djelovanja uništile opruge na ventilima [37].
