Rupičasta korozija zavarenih spojeva nehrđajućih čelika

Undergraduate thesis / Završni rad

Marko Piličić

Key words: pitting corrosion, welded joint, corrosion resistance, stainless steel

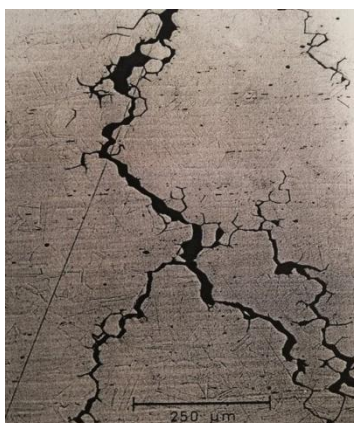
Kaustična napetosna korozija. Do ove vrste napetosne korozije dolazi u jakim lužinama pri temperaturama iznad 100 °C. Kako je zavarivanje uključeno u većini slučajeva izrade konstrukcija, zona zavara postaje najosjetljivija na koroziju zbog povećanih zaostalih naprezanja nakon zavarivanja. Do pucanja uglavnom dolazi u zoni utjecaja topline. Na slici 17. prikazane su pukotine u zoni utjecaja topline koje su posljedica napetosne korozije, pukotine su račvaste i intekristalne.

Slika 17. Kaustična napetosna korozija u zoni utjecaja topline [11]

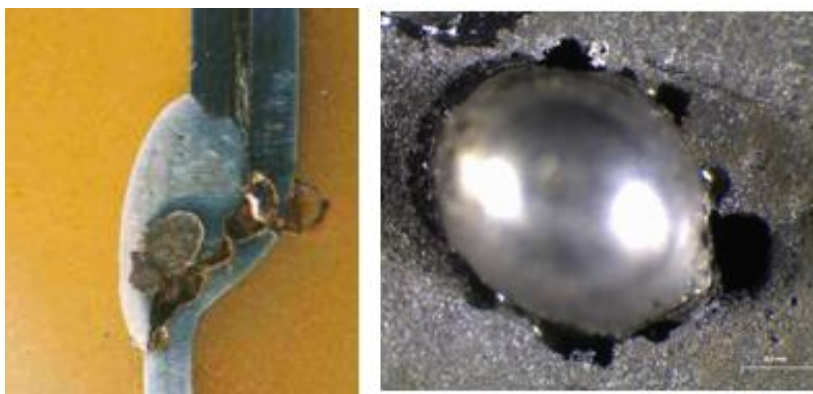
Na slici 18 prikazani su primjeri pojave korozije u procijepu.

Slika 18. Korozija u procijepu preklopnog zavarenog spoja i ispod kapi metala naštrcane pri zavarivanju [2]

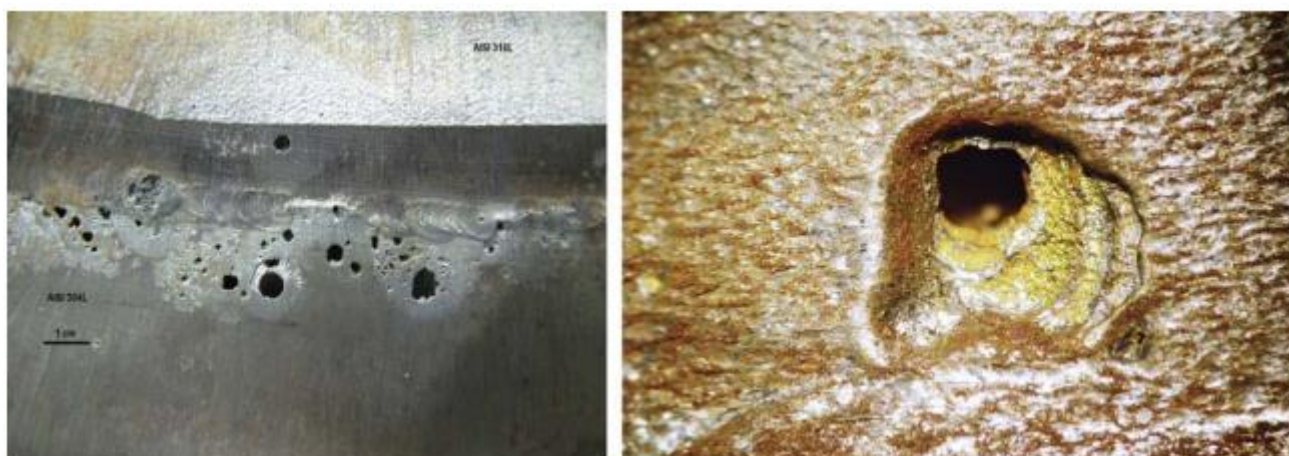
Slika 27. Rupičasta korozija u zoni utjecaja topline zavarene cijevi [13]

Na slici 27 prikazana je cijev koja je napravljena od nehrđajućeg čelika EN 1.4307, cijev je dio cjevovoda koji se koristio za ispuštanje koncentrata napitaka. Cijev je zavarena na cijevni razvodnik napravljen od čelika EN 1.4404 te je na tom spoju došlo do korozije prikazane na slici 27.

Na slici je jasno vidljiva rupičasta korozija koja se pojavila u zoni utjecaja topline (ZUT) u području zavarenog spoja. U cijev je ulazila voda iz bunara (pH=6.7 , 445 ppm sulfata, 468 ppm klorida, 1880 ppm ukupno otopljene krute tvari). Propuštanje vode u nekoliko točaka sustava dovelo je do otkrivanja rupičaste korozije. Provedena je analiza kvarova za neke dijelove, kao što je t-cijev. Jamice su nastale na unutarnjoj strani cijevi izrađene od EN 1.4307 (ispitivanje jedne jamice pokazuje da se promjer jamice smanjuje s unutarnje strane), na cijevnom razvodniku (izrađen od EN 1.4404) nije bilo nikakve korozije.

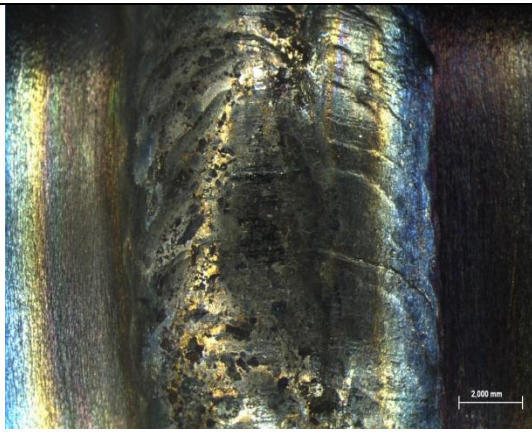
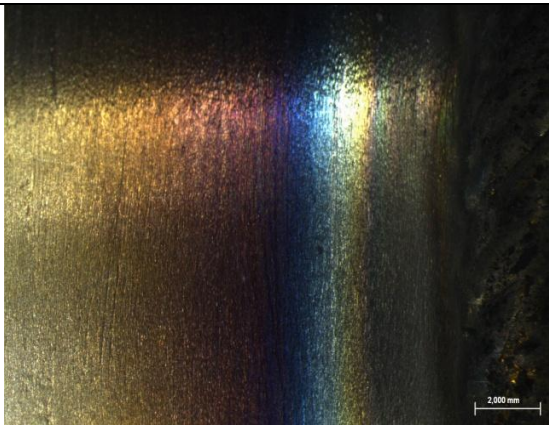
Tablica 6. Stereomikroskopske snimke superaustenitnog čelika prije korozijskog ispitivanja

Uzorak			
EN 1.4547 (neobrađen)

EN 1.4547 (kemijski obrađen)

Snimke uzoraka austenitnog nehrđajućeg čelika prikazane su u tablicama 6 i 7, a snimke uzoraka superdupleks nehrđajućeg čelika prikazane su tablicama 8. i 9.

Stereomikroskopskim ispitivanjima utvrđeno je da je do rupičaste korozije došlo samo u području zavora. Ni na superdupleks ni na supraustenitnom nehrđajućem čeliku nije bilo nikakvih korozijskih pojava na osnovnom materijalu. Stoga se može zaključiti kako unos topline nepovoljno djeluje na korozijsku otpornost nehrđajućeg čelika. Također vidljiva je značajno bolja korozijska postojanost kod uzoraka nehrđajućih čelika koji su kemijski obrađeni nakon zavarivanja, a osobito kod obrađenog superdupleks nehrđajućeg čelika na kojem se pojavila samo jedna jamica dok se na neobrađenom uzorku superdupleks nehrđajućeg čelika u području zavora pojavilo mnoštvo jamica koji su vidljivi u tablici 9.

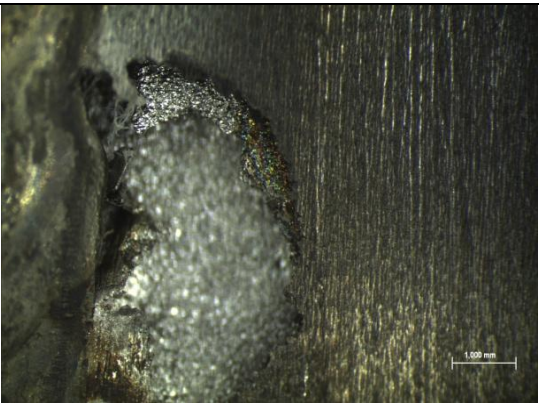
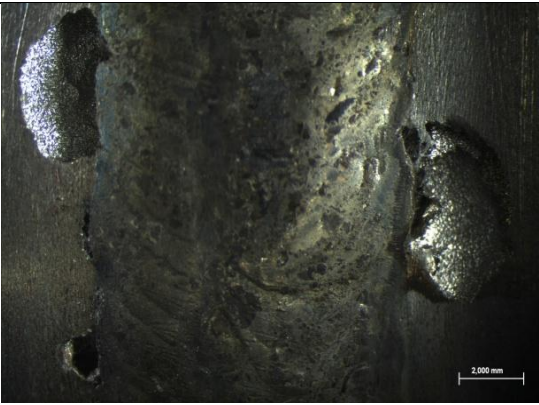
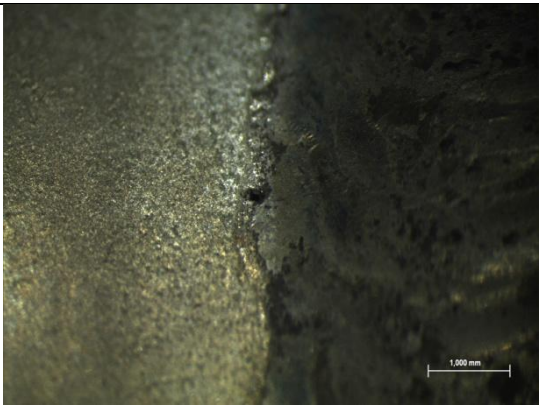
Tablica 7. Stereomikroskopske snimke superaustenitnog čelika nakon korozijskog ispitivanja

Uzorak		
EN 1.4547 (neobrađen)

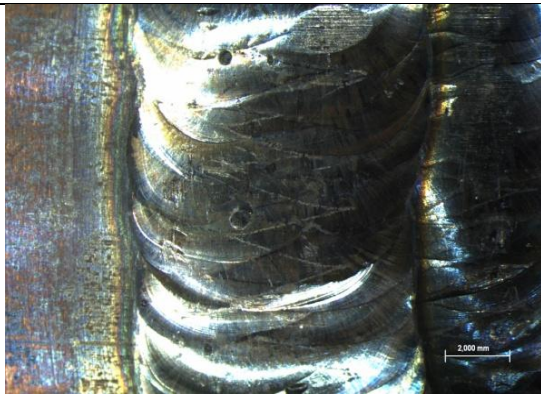
Tablica 8. Stereomikroskopske snimke uzorka superdupleks čelika prije korozijskog ispitivanja

Uzorak			
EN 1.4501 (neobrađen)

EN 1.4501 (kemijski obrađen)
