Rupičasta korozija zavarenih spojeva nehrđajućih čelika

Undergraduate thesis / Završni rad

2021

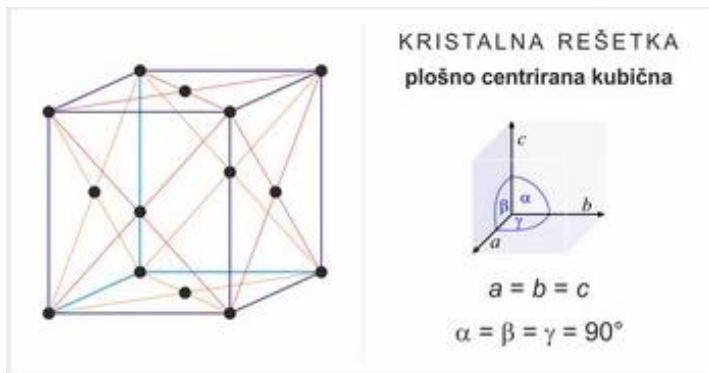
Slika 1. Plošno centrirana kubična rešetka [4]

Austenitne nehrđajuće čelike definira plošno centrirana, kubična rešetka, na svakom vrhu kubične rešetke nalazi se po jedan atom, a na sjecištima dijagonale svake plohe kubične rešetke nalazi se po jedan atom (FCC rešetka) kako je prikazano na slici 1.

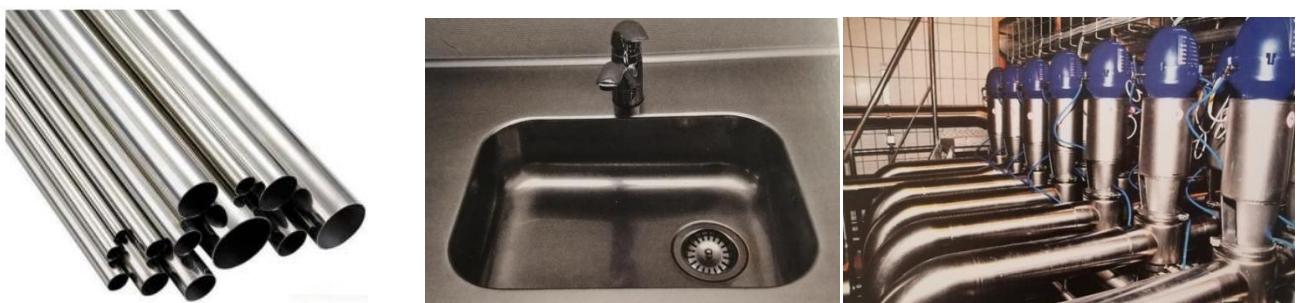
Slika 2. Cijevi za hidrauliku i pneumatiku, sudoper i ventili napravljeni od austenitnog nehrđajućeg čelika [5,3,6]

Ukratko, austenit je kruta otopina ugljika i legirajućih elemenata u gama (γ) željezu, FCC struktura je nemagnetična te stoga dolazi do krivih zaključaka da su i svi ostali nehrđajući čelici nemagnetični. Svi ostali nehrđajući čelici, osim austenitnog, su više ili manje magnetični. Karakteristika većine čelika austenitne mikrostrukture je da imaju visoki udio kroma (minimalno 16 %), također imaju visoki udio nikla (minimalno 8 %) te nizak udio ugljika (<0.10 % C) i kao primjesu sadrži i mali udio molibdena. Austenit je do sada najveća i najvažnija grupa nehrđajućih čelika koja se koristi. Sa stajališta strojarstva, austenitne čelike karakterizira visoka mogućnost razvlačenja pa se takvi čelici mogu koristiti za npr. kuhinjske sudopere postupkom dubokog vučenja, cijevi za hidrauliku i ventile koji su prikazani na slici 2 [6].

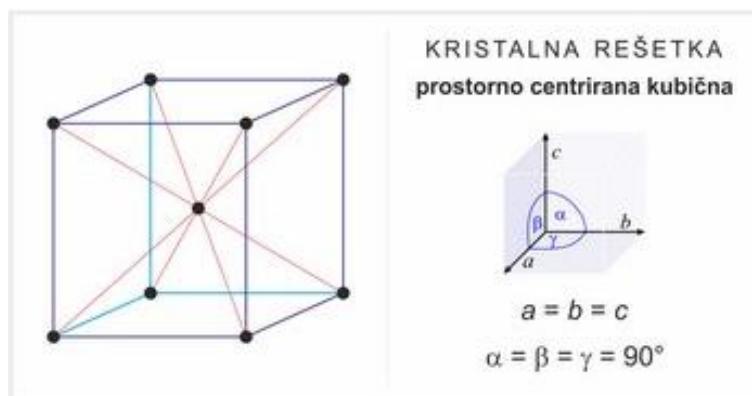
Slika 3. Prostorno centrirana kubična rešetka [4]

Feritni nehrđajući čelici imaju prostorno centriranu kubičnu rešetku (BCC rešetka) koja ima po jedan čvor kristalne rešetke u svakom uglu jedinične čelije plus jedan dodatni čvor u sredini jedinične čelije kao na slici 3.

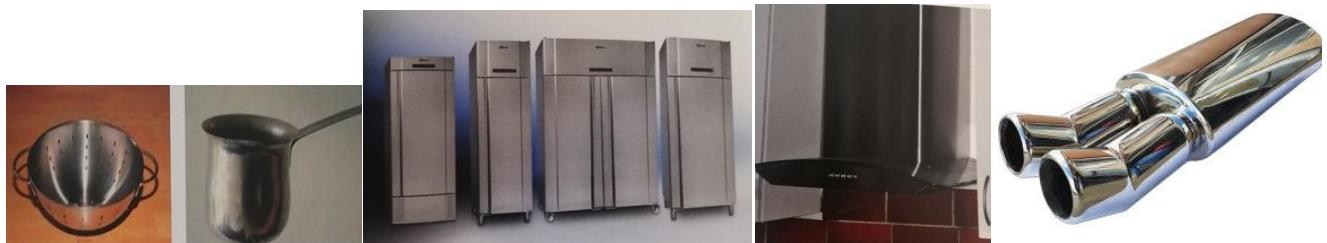
Slika 4. Primjeri primjene feritnog nehrđajućeg čelika [3,5,7]

Na slici 4 prikazano je kuhinjsko posuđe, kuhinjski uređaji izrađeni od feritnog nehrđajućeg čelika, te primjena ovih čelika u autoindustriji.

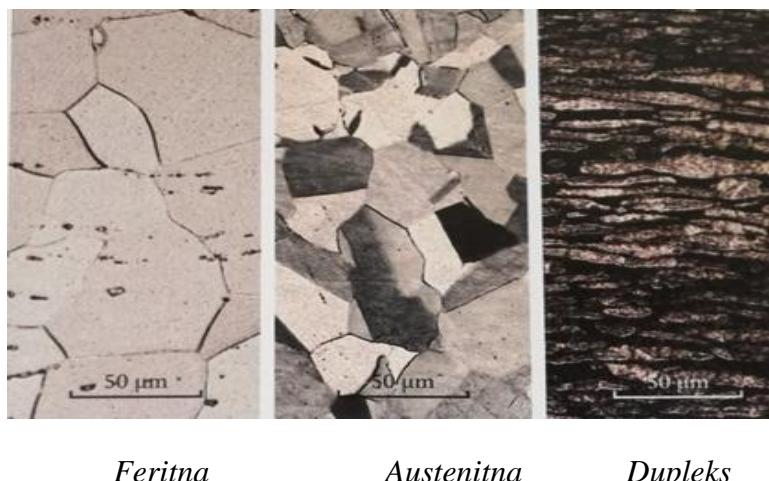
Slika 5. Mikrostruktura feritnog, austenitnog i dupleks nehrđajućeg čelika (dupleks se sastoji od „otoka“ austenita i od „mora“ ferita) [5]

Austenitno-feritni (dupleks) čelici posjeduju miješanu strukturu 40-60% ferita, a ostatak je austenit, kao što je vidljivo na slici 5:

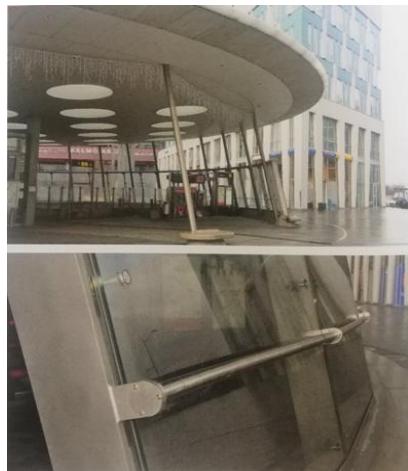
Slika 6. Primjena dupleks nehrđajućeg čelika u građevinarstvu [3]

Zbog niskog sadržaja ugljika ta grupa čelika nije sklona interkristalnoj koroziji. Dobra zavarljivost i mehanička svojstva omogućuju tim čelicima široku uporabu. Zadržavanje dovoljnog postotka austenitne strukture u području zavarenog spoja postiže se dodatnim materijalima obogaćenima niklom. Feritizacija, a ona je posljedica zavarivanja, djeluje štetno, jer povećani udjel feritne strukture (80 %) dovodi do stvaranja krhkikh struktura u području zavarenog spoja. Bitna posljedica feritizacije jest i smanjenje korozijske postojanosti tih čelika. Tijekom zavarivanja nužno je obratiti pažnju na unos topline koja treba biti što manja. Ti su čelici magnetični i nisu toplinski obradivi. Koriste se u industriji nafte i plina (crpke, destilatori, desalinizatori morske vode, lopatice miješalica, ventili, crpke za mulj, zasuni, cjevovodi itd.), petrokemijskoj industriji (alati za ekstruziju PVC-a, separatori polipropilena, uređaji za rad s vrućim octem, mravljom i oksalnom kiselinom, cijevi izmjenjivača topline, vlažni separatori, itd.), kemijsko procesnoj industriji (u proizvodnji masnih kiselina), mornarici (propeleri, osovine, kormila, grijaci napojne vode, klizni ležaji, itd.), industriji papira (ventili digestora, usmjerivačke ploče ciklona, cijevi regeneracijskih peći, itd.) i transportu (cisterne za jestiva ulja, voćne sokove, mlijeko, vodu za piće, itd.) [1]. Na slici 6 prikazana je građevina napravljena od dupleks nehrđajućeg čelika, na dnu vidimo sliku izbliza iste građevine nakon nekoliko godina – možemo primjetiti kako nema ni traga korozijskim oštećenjima.

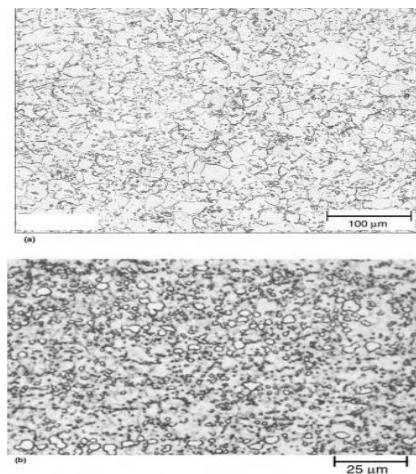
Slika 7. Mikrostruktura martenzitnog nehrđajućeg čelika (a-struktura nakon žarenja, b-struktura nakon kaljenja i popuštanja) [8]

Struktura martenzita potpuna je suprotnost austenitne strukture. Sadrži visok udio ugljika, nizak udio kroma i nezamjetnu količinu nikla što ga čini pogodnim za očvršćivanje, što se obično postiže zagrijavanjem na približno 1050°C i naknadnim brzim gašenjem. Na slici 7 prikazana je mikrostruktura martenzitnog nehrđajućeg čelika.

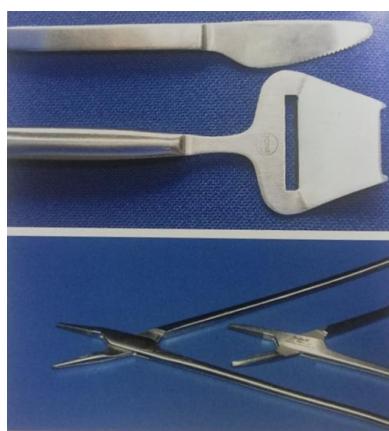
Slika 8. Noževi (gore) i medicinski pribor (dolje) čije su oštice napravljene od martenzitnog nehrđajućeg čelika [3]

Rezultat zagrijavanja i brzog gašenja je tvrda legura koja je iznimno dobra za izradu noževa i drugih reznih alata kao što su sjekire ili medicinski pribor prikazan na slici 8. Gledano s negativne strane, martenzit nije savitljiv niti zavarljiv. Ista svojstva koja čine martenzit tvrdim isto tako ga čine i osjetljivim na koroziju, kod noževa perilice posuđa često dolazi do tzv. „leteće hrđe“ (eng. „flash rust“) koja je zapravo posljedica rupičaste korozije [3].

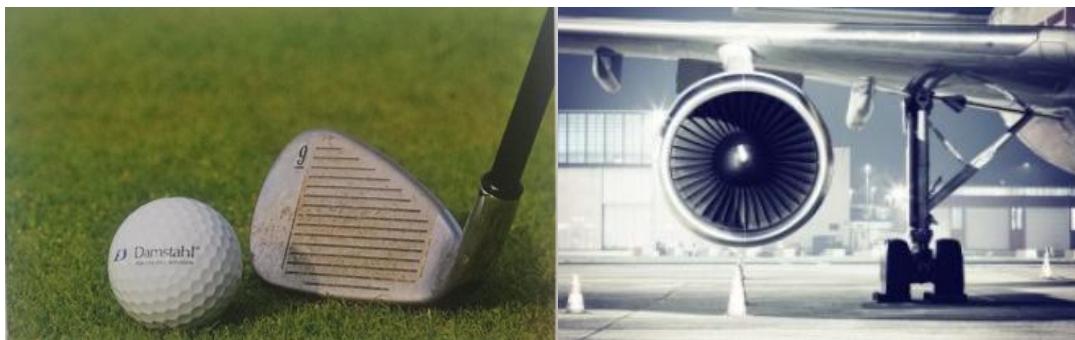
Slika 9. Primjeri primjene precipitacijski očvršnutih nehrđajućih čelika [3,9]

PH čelici najmanje se upotrebljavaju od svih nehrđajućih čelika. Legure najčešće sadrže 14 do 17 % kroma, 3 do 5 % nikla i za razliku od ostalih 3 do 5 % bakra. Kada se čelik otvrdnjava na temperaturi 500-600 °C tijekom sat vremena, atomi bakra se „skupljaju“ jedan uz drugi unutar čelika i time zatvaraju strukturu. PH čelici nisu tvrdi kao martenzitni, ali zato imaju bolju koroziju otpornost u odnosu na martenzitne. Najčešće je primjena precipitacijski očvršnutih čelika ograničena na proizvodnju golf palica te u zrakoplovnoj industriji npr. za izradu dijelova motora kao što je prikazano na slici 9.

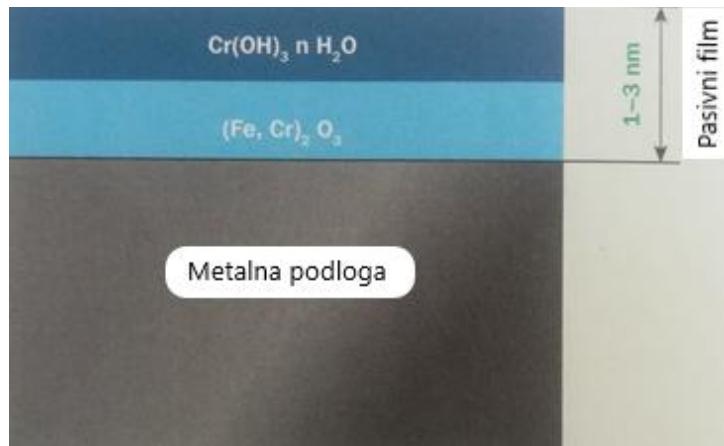
Slika 10. Pasivni sloj na nehrđajućem čeliku [10]

Pasivni sloj na nehrđajućim čelicima formira se spontano u okolišu koji sadrži dovoljno oksida. Povrh toga, ako je površina ispod pasivnog sloja izložena mehaničkom oštećenju (npr. ogrebotine), spontano dolazi do repasivacije. Udio kisika u zraku i u vodenim otopinama dovoljan je za stvaranje i održavanje pasivnog sloja na nehrđajućem čeliku [10].

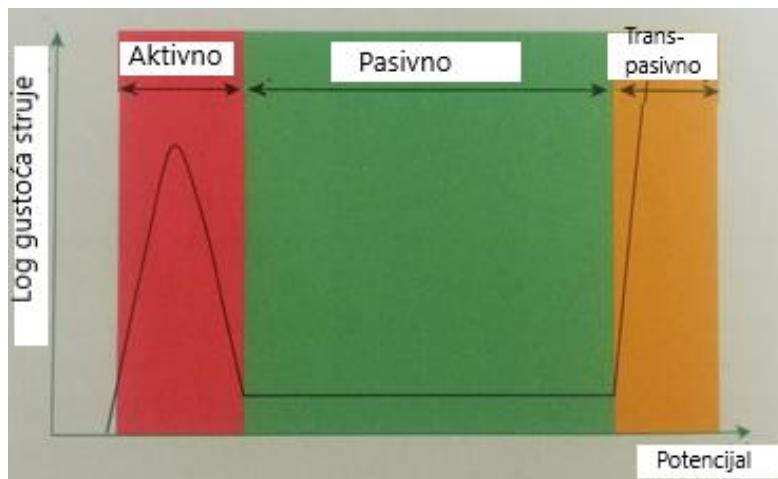
Slika 11. Shematski prikaz krivulje polarizacije [10]

Na slici 11 prikazana je krivulja polarizacije za pasivnu leguru sa gustoćom struje (brzinom korozije) kao funkciju potencijala (sposobnost oksidacije). Možemo primijetiti da sa porastom sposobnosti oksidacije legure opada i brzina korozije te metal ulazi u pasivno stanje, odnosno otporan je na koroziju.

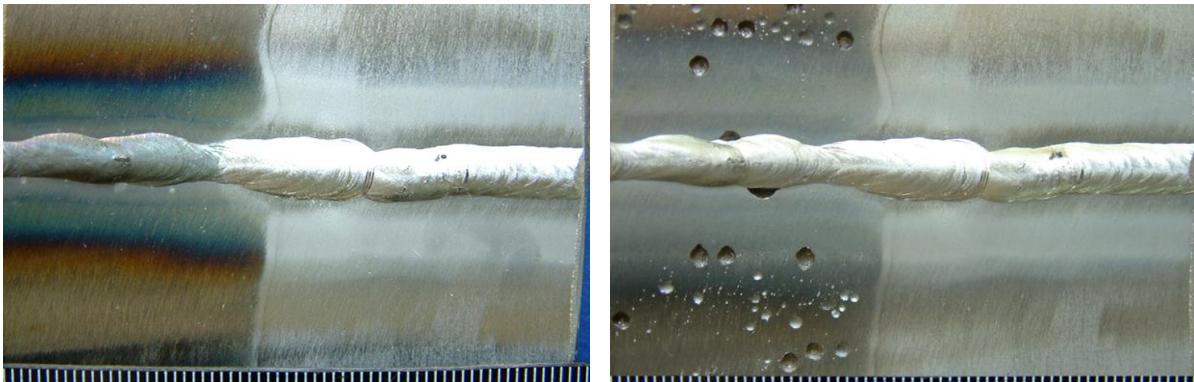
Slika 12. Usporedba stanja površine zavarenog i djelomično očišćenog uzorka prije i poslije ispitivanja [2]

neka od tehnologija mehaničke, kemijske ili elektrokemijske obrade, bitan utjecajni čimbenik koji djeluje na koroziju postojanost zavarenog spoja, a time i konstrukcije u cjelini (slika 12) [2].

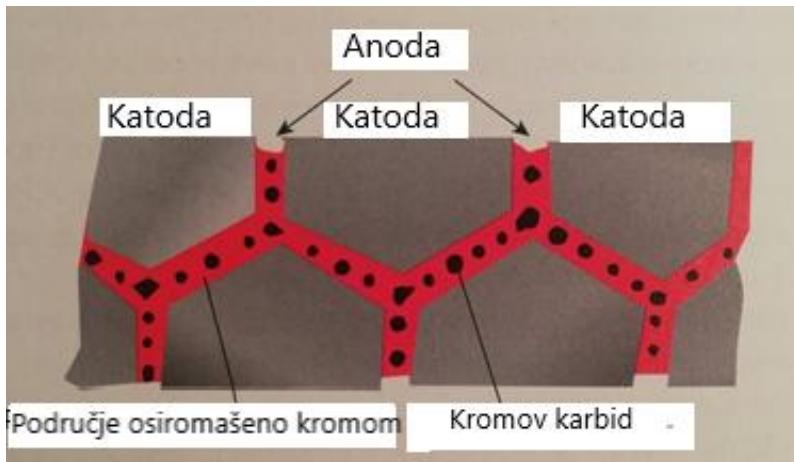
Slika 13. Shematski prikaz osiromašenja kromom i interkristalne korozije [10]

nastaju korozijijski mikročlanci u kojima je mala anoda od čelika osiromašenog kromom u kontaktu s velikom katodom, koju čine površine pasivne jezgre zrna i čestice Cr_{23}C_6 kao što je prikazano na slici 13.

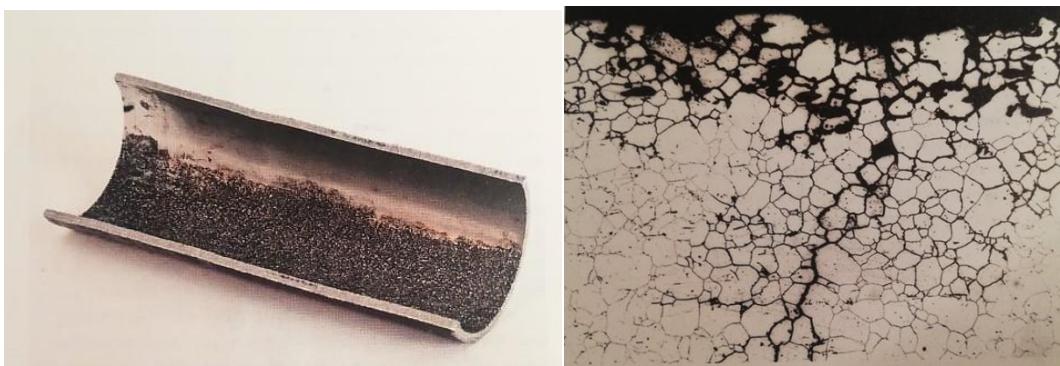
Slika 14. Primjeri interkristalne korozije [10]

Posljedica djelovanja takvih aktivno – pasivnih galvanskih mikročlanaka jest „puzanje“ korozije u dubinu čelika bez vidljivih efekata na površini. Interkristalnu je koroziju, dakle, vrlo teško primijetiti, ali ona katastrofalno smanjuje čvrstoću čelika i u konačnici uzrokuje runjenje metalnih zrna. Na slici 14 prikazana je cijev od nehrđajućeg čelika koja je interkristalno korodirala te mikrostrukturna snimka na području oštećenja.

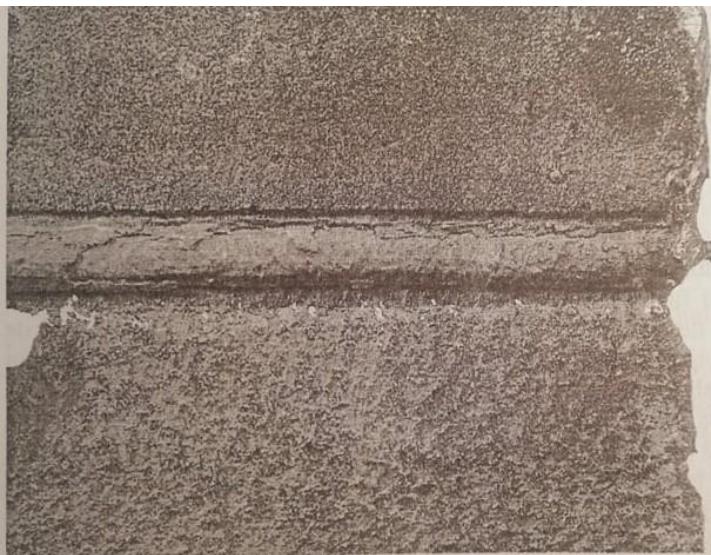
Slika 15. Raspad austenitnog nehrđajućeg čelika interkristalnom korozijom uz zavar [2]

austenitni čelici s plošno centriranom kubičnom rešetkom. Brzini razaranja interkristalne korozije osobito pogoduje visoka temperatura. Intenzivna senzibilacija za interktistalnu koroziju javlja se na austenitnim čelicima najčešće oko zavara u zoni u kojoj je temperatura dovoljno dugo bila između 700 i 800 °C. Izlaganje korozivnom elektrolitu izaziva u tom slučaju brz prodor interkristalnog razaranja u dubinu. Konačna posljedica je raspad uz zavar (eng. weld decay). Uzduž zavarenog spoja (šava) na limu javljaju se dvije zone raspada. Te su zone obično široke 3 do 6 mm, a započinju na udaljenosti 4 do 10 mm od ruba zavara. Na slici 15 prikazan je raspad austenitnog nehrđajućeg čelika uz zavar [2].

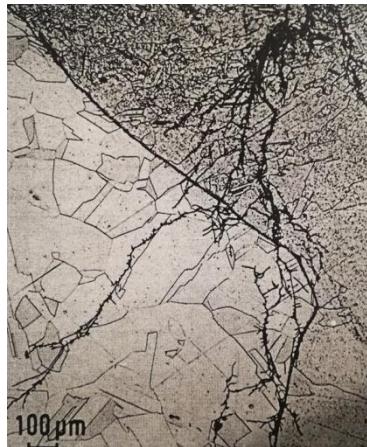
Slika 16. Kloridna napetosna korozija zavarenog spoja [11]

vlačnim naprezanjima, temperaturom i koncentracijom klorida dupleks čelici će vrlo brzo pucati kao što je prikazano na slici 16 [11].

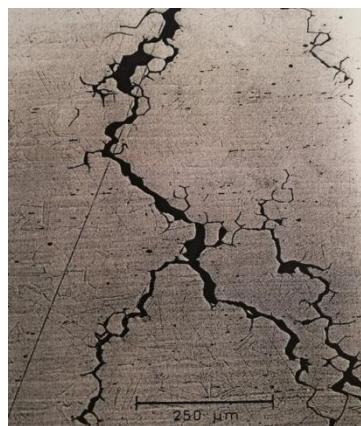
Slika 17. Kaustična napetosna korozija u zoni utjecaja topline [11]

Kaustična napetosna korozija. Do ove vrste napetosne korozije dolazi u jakim lužinama pri temperaturama iznad 100 °C. Kako je zavarivanje uključeno u većini slučajeva izrade konstrukcija, zona zavara postaje najosjetljivija na koroziju zbog povećanih zaostalih naprezanja nakon zavarivanja. Do pucanja uglavnom dolazi u zoni utjecaja topline. Na slici 17. prikazane su pukotine u zoni utjecaja topline koje su posljedica napetosne korozije, pukotine su račvaste i intekristalne.

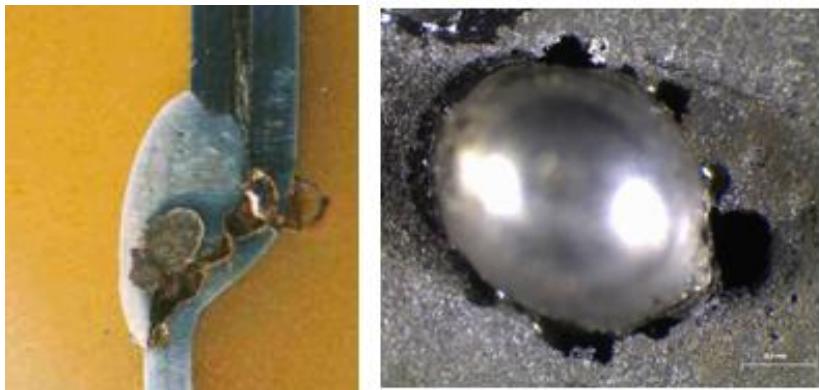
Slika 18. Korozija u procijepu preklopnog zavarenog spoja i ispod kapi metala našrcane pri zavarivanju [2]

Na slici 18 prikazani su primjeri pojave korozije u procijepu.

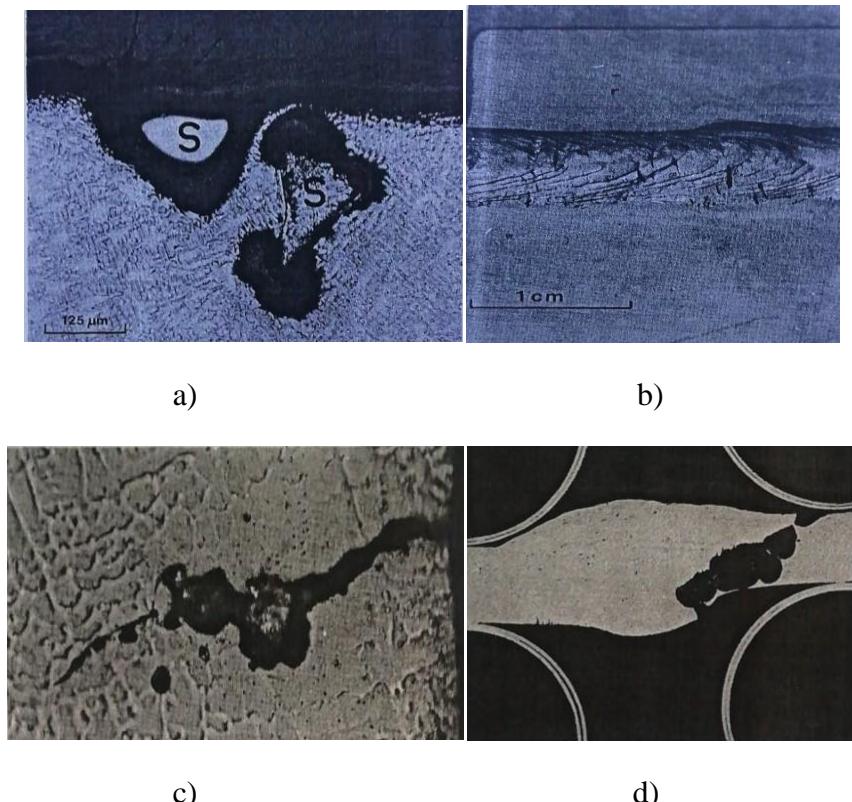
Slika 19. Korozija u procijepu zavarenog spoja: a) ispod zaostale troske, b) mikropukotine na zavaru, c) korozija u procijepu kao posljedica mikropukotina, d) korozija u procijepu zbog potpunog protaljenja [11]

Mjesta korozije u procijepu mogu se javiti na početku i na kraju zavarenog prolaza, između zavarenog prolaza ili ispod mjesta na kojim je došlo do prskanja zavara. Na slici 19 prikazane su pojave rupičaste korozije u zavarenim spojevima. [11]

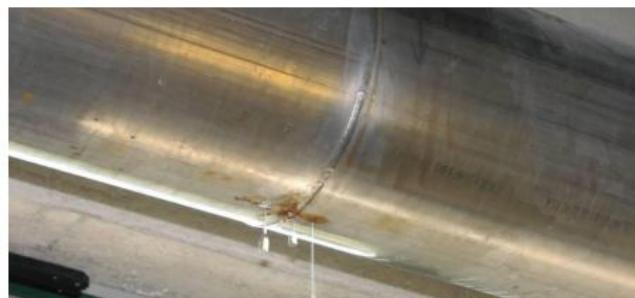
Slika 21. Propuštanje vode u području zavarenog spoja čelika EN 1.4307 izazvano MIC-om [12]

Slika 21 prikazuje oštećenje cjevovoda u području zavarenog spojeva. Vidi se da se na području zavara postoje nakupine bakterija i korozijskih produkata ispod kojih se odvijaju, uslijed metaboličkih procesa prisutnih bakterija, korozijski procesi koji se očituju kao pojava curenja vode na spoju cijevi. [2]

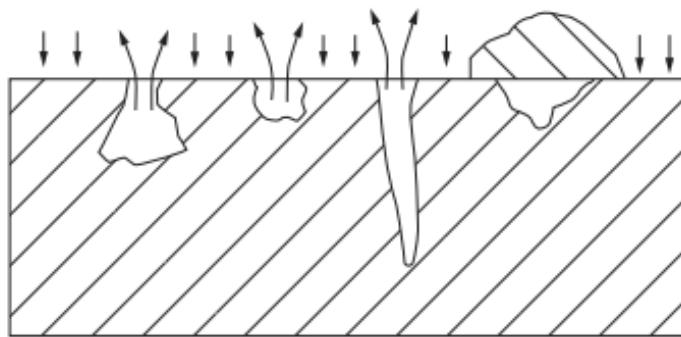
Slika 22. Oblici rupičaste korozije [13]

Slikom 22 prikazani su različiti oblici oštećenja rupičastom korozijom.

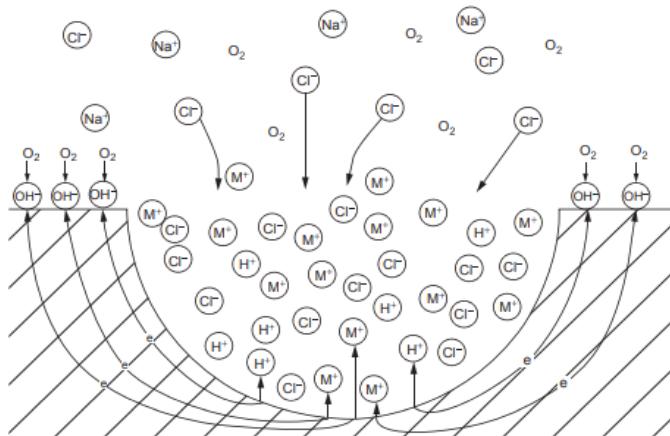
Slika 23. Autokatalitični proces kloridne rupičaste korozije [13]

Kloridni piting je autokatalitički proces (sam sebe ubrzava), shematski prikazan na slici 23.

Unutar jamice, metal M se otapa što omogućava kloridnim ionima da poprime pozitivni naboje unutar jamice. Rezultirajuća hidroliza (razgradnja) metalnog klorida tvori netopljivi hidroksid i klorovodičnu kiselinu. Područje bogato kloridima ima veliki utjecaj na piting. Dobar primjer je morska voda, koja se često koristi za hlađenje i može napraviti puno štete. Nehrđajući čelici i ostali pasivni metali poput nikla, titana i aluminija osjetljivi su na rupičastu koroziju zbog halogenih iona. Takvi ioni penetriraju u zaštitni sloj oksida i također ometaju oporavak oštećenih dijelova površine. Pasivni sloj može biti uništen različitim (kemijskim i mehaničkim) procesima pa metal postaje lokalno aktiviran. To rezultira formiranjem galvanske čelije sa velikom pasivnom katodnom površinom i malom aktivnom anodnom površinom. Prisutnost kloridnih iona može spriječiti repasivaciju oštećenih dijelova što dovodi do pojave pitinga [13].

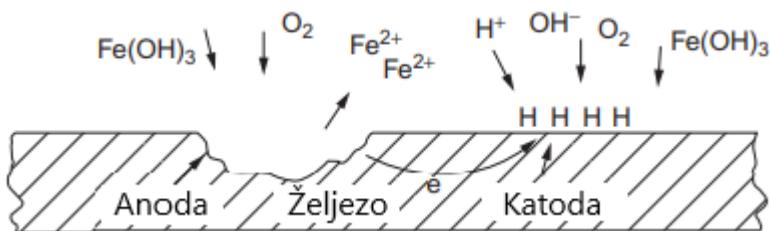
Slika 24. Mehanizam rupičaste korozije nelegiranog čelika [13]

Mehanizam „napada kisika“ nelegiranog (ugljičnog) čelika prikazan je na slici 24.

Male lokalne razlike u strukturi na površini čelika zbog minornih razlika u sastavu ugljika, unosa topline ili mehaničke deformacije dovode do pojava malih anoda i katoda pa time i do pojave korozije [13].

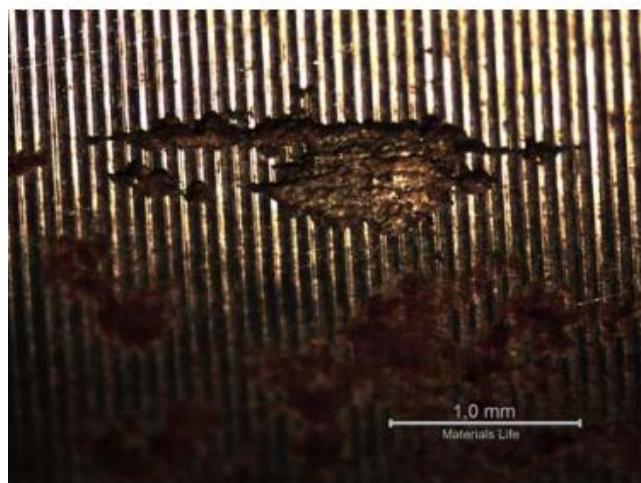
Slika 25. Posljedice niskog PREN-a [13]

Na slici 25 prikazana je rupičasta korozija koja je nastala u morskoj vodi nakon nekoliko mjeseci. Uzrok tomu je što je odabran materijal koji ima prenisku otpornost na rupičastu koroziju [3].

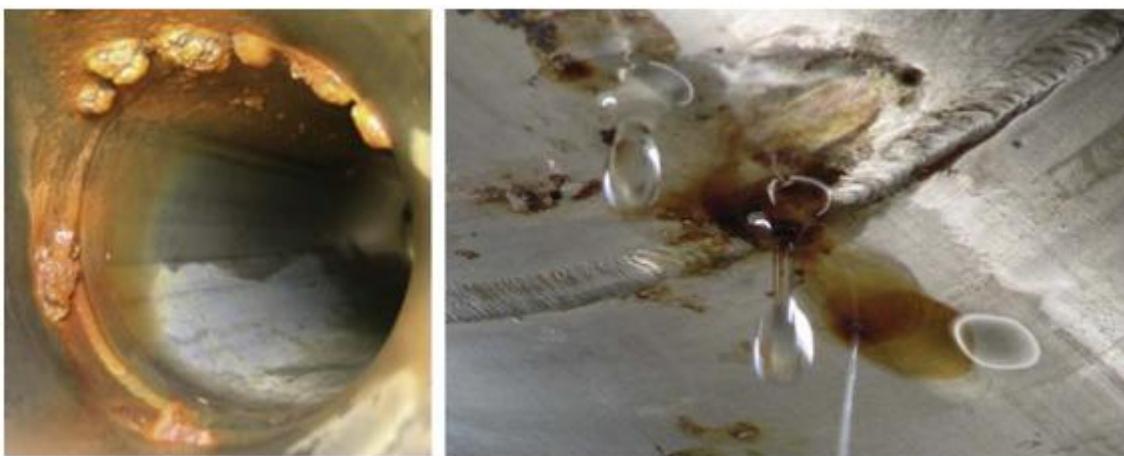
Slika 26. MIC na zavarenom spoju cijevi od austenitnog nehrđajućeg čelika [13]

Na slici 26 prikazan je zavareni spoj vodovodne cijevi izrađene od austenitnog čelika EN 1.4307 koja je zahvaćena mikrobiološki poticanom korozijom. Nakon što je cijev očišćena i uklonjene su nakupine koje su posljedica mikrobiološke korozije, vidi se da je na cijevi došlo i do rupičaste korozije. Kroz cijev je tekla nepročišćena voda temperature 15 do 23 °C, pH vrijednosti oko 7, a do pojave došlo je nakon 2 mjeseca.

U cijevi je voda često bila u mirujućem stanju te je došlo do brzog nakupljanja bakterija na mjestima zavarenog spoja te posljedično do kolonizacije aerobnih i anaerobnih bakterija u unutarnjim dijelovima gomolja vidljivih na slici. Relativno visoki udio klorida dodatno je pridonio intenzitetu štete kao i neispravno očišćeni spojevi nakon zavarivanja.

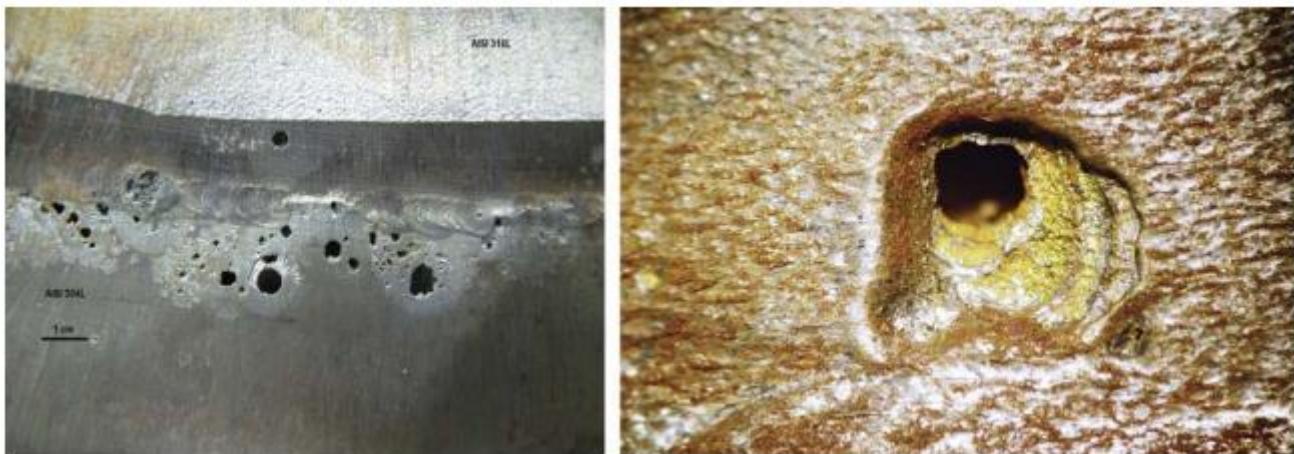
Slika 27. Rupičasta korozija u zoni utjecaja topline zavarene cijevi [13]

Na slici 27 prikazana je cijev koja je napravljena od nehrđajućeg čelika EN 1.4307, cijev je dio cjevovoda koji se koristio za ispuštanje koncentrata napitaka. Cijev je zavarena na cijevni razvodnik napravljen od čelika EN 1.4404 te je na tom spoju došlo do korozije prikazane na slici 27.

Na slici je jasno vidljiva rupičasta korozija koja se pojavila u zoni utjecaja topline (ZUT) u području zavarenog spoja. U cijev je ulazila voda iz bunara ($\text{pH}=6.7$, 445 ppm sulfata, 468 ppm klorida, 1880 ppm ukupno otopljene krute tvari). Propuštanje vode u nekoliko točaka sustava dovelo je do otkrivanja rupičaste korozije. Provedena je analiza kvarova za neke dijelove, kao što je t-cijev. Jamice su nastale na unutarnjoj strani cijevi izrađene od EN 1.4307 (ispitivanje jedne jamice pokazuje da se promjer jamice smanjuje s unutarnje strane), na cjevnom razvodniku (izrađen od EN 1.4404) nije bilo nikakve korozije.

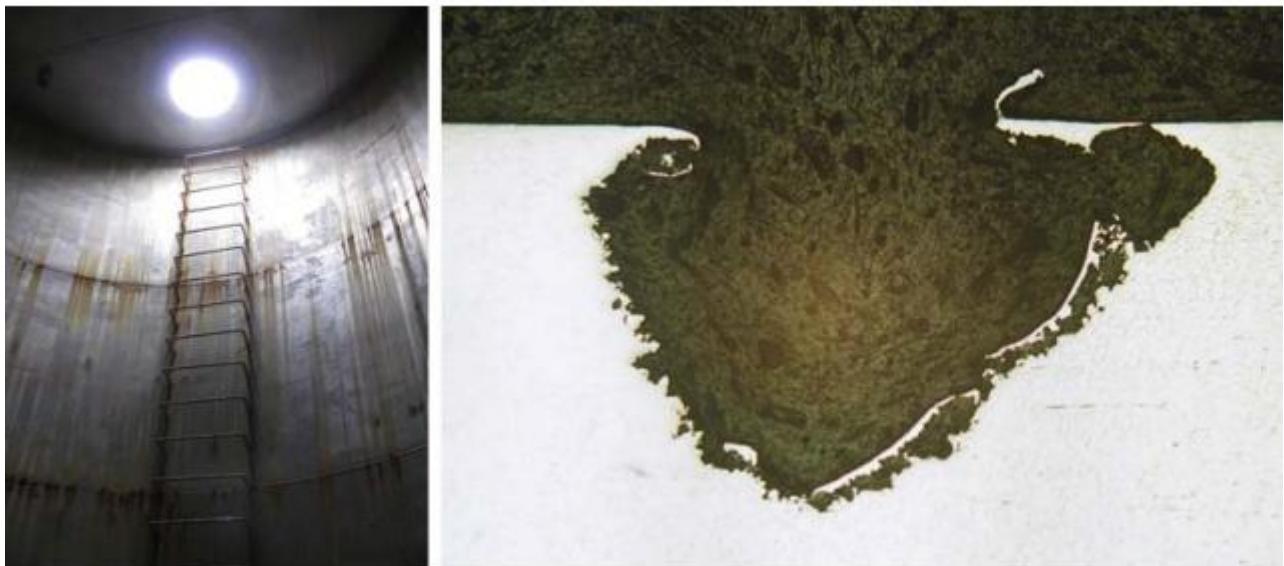
Slika 28. Unutarnji dio spremnika zahvaćen korozijom na mjestima zavarenih spojeva [13]

Na slici 28 prikazana je unutarnja strana spremnika na kojoj su jasno vidljiva mjestra pojave korozije – na i oko zavarenog spoja. Vrijeme inkubacije je 7 tijedana. Spremnik je bio predviđen za skladištenje sulfonske kiseline, ali prvo je napunjen bunarskom vodom radi hidrostatskog ispitivanja.

Vidljive su jamice, uglavnom na mjestima zavarenih spojeva. Također su uočeni znakovi korozije u procijepima i u zoni zapljuškivanja. U spremniku je bila voda iz bunara ($\text{pH}=7.9$; 432 ppm sulfata, 571 ppm klorida, 2016 ppm ukupno otopljene krute tvari). Prema tehničkim podacima materijala koji se koristio za izradu spremnika, EN 1.4307 nehrđajući čelik nije dobar odabir za kontakt sa slatkom vodom s relativno visokim kloridima (sadržaj veći od 100 ppm), u tim uvjetima osjetljiv je na pukotine i koroziju.

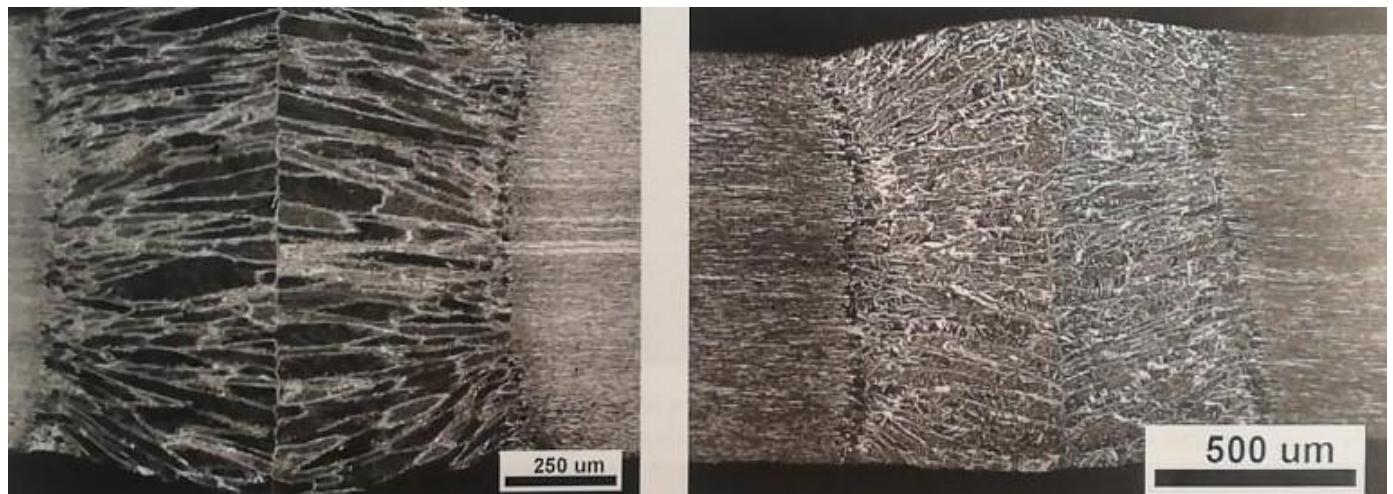
visoki udio ferita kod EN 1.4462 (oko 91 % ferita)

bolja mikrostruktura zavarenog spoja kod
EN 1.4162 (oko 61% ferita)

Na slici 29 naoko je vidljiva razlika kod laserskog zavarivanja različitih dupleks nehrđajućih čelika. Čelik EN 1.4162 ima povoljnu, koroziji otporniju austenitno-feritnu mikrostrukturu nakon laserskog zavarivanja dok se mikrostruktura čelika EN 1.4462 nakon laserskog zavarivanja većinskim udjelom sastoji od ferita te nije koroziji postajana. Gotovo stopostotni udio ferita nakon laserskog zavarivanja imaju dupleks nehrđajući čelici oznake EN 1.4462 i EN 1.4362 i što ima negativan utjecaj na otpornost na piting i duktilnost [14].

Zavareni spoj dupleks čelika trebao bi imati podjednak postotak ferita i austenita za idealnu otpornost na koroziju. Zavar čiji sastav ima veći udio ferita imat će slabiju otpornost na rupičastu koroziju, dok će zavar sa većinskim udjelom austenita imati manju otpornost na napetosnu koroziju i biti će osjetljiviji na solidifikaciju te je zbog toga bitna pravilna raspodjela ferita i austenita u mikrostrukturi zavarenog spoja. Dupleks se solidificira u ferit te se naknadnim hlađenjem formira čvrsta austenitna faza. To je kontrolirano primarno sa difuzijom dušika. Kada nema dovoljno vremena za dušik da formira austenit, dušik se može taložiti kao kromovi nitridi u feritu i imati nepovoljan učinak na rupičastu koroziju. Debljina materijala i unos topline definiraju brzinu i način hlađenja. Dodatak dušika u zaštitni plin pri zavarivanju balansira fazu zavarenog metala. Prilično tanak čelik EN 1.4162 koji se koristi za kućanske bojlere može se zavarivati pri niskoj temperaturi. Zahvaljujući brzom formiraju austenita, zavarivanje je moguće koristeći postupke zavarivanja poput TIG-a, plazma zavarivanja, lasera i točkastog zavarivanja. Dok se stijenka debljine 1 do 2 mm čelika EN 1.4162 može zavarivati laserom te imati dobru koroziju otpornost, zavarivanje laserom nije toliko prigodno za ostale dupleks čelike zbog niskog unosa topline što za posljedicu ima brzo hlađenje te mikrostrukturu u kojoj prevladava ferit. Na slici 29 prikazan je zavar izveden CO₂ laserskim zavarivanjem na čelicima EN 1.4462 i EN 1.4162 [14].

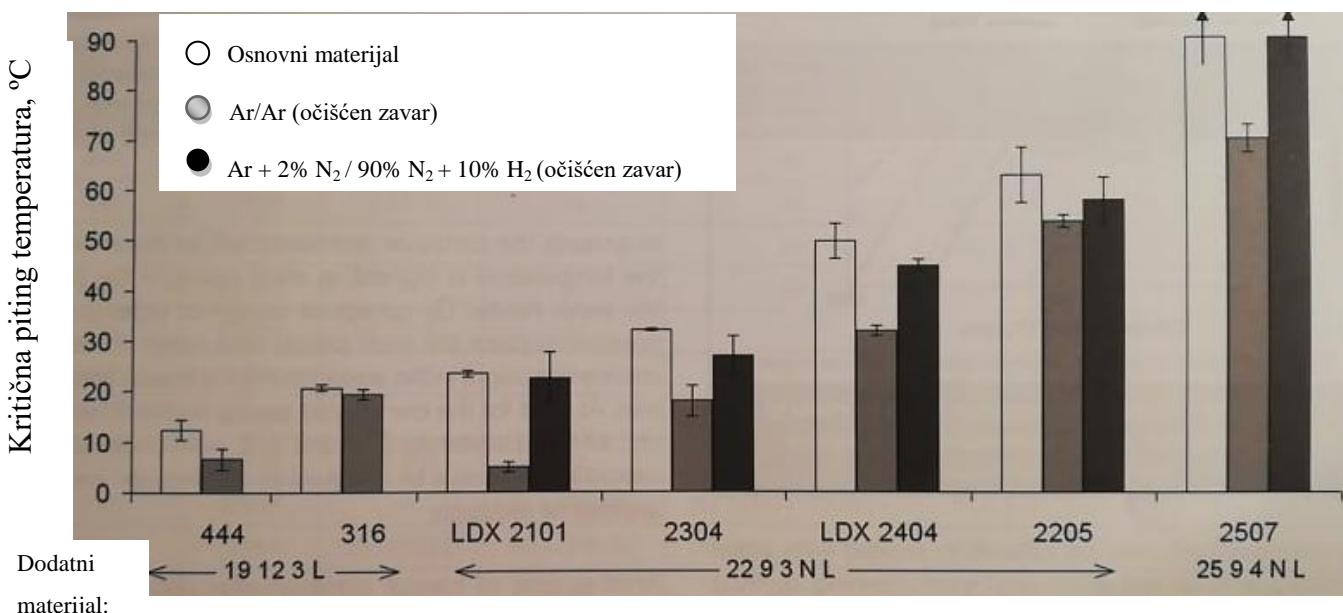
Slika 30. Kritična temperatura za piting mjerena na osnovnom metalu, zavaru koji ima zaštitni i pomoći plin argon, te zavaru koji je imao zaštitni i pomoći plin za zaštitu korijena argon i dušik [14]

Iz slike je vidljivo da najbolju otpornost na koroziju imaju zavareni spojevi koji su imali dušik i argon kao zaštitni plin.

Mikrostruktura i oksidi zavara određuju potencijalno mjesto pojave rupičaste korozije. Uzorci zavareni sa čistim argonom i ili bez dodatnog materijala mogu pokazati piting u zavarenom spoju ili duž zone utjecaja topline zbog gubitka dušika, visokog udjela ferita u mikrostrukturi ili segregacije elemenata. Na slici 30 prikazana je razlika kritične temperature pitinga kod osnovnog metala i kod zavarenog spoja istog metala uz korištenje argona kao zaštitnog plina u usporedbi sa argonom u kombinaciji sa dušikom [14].

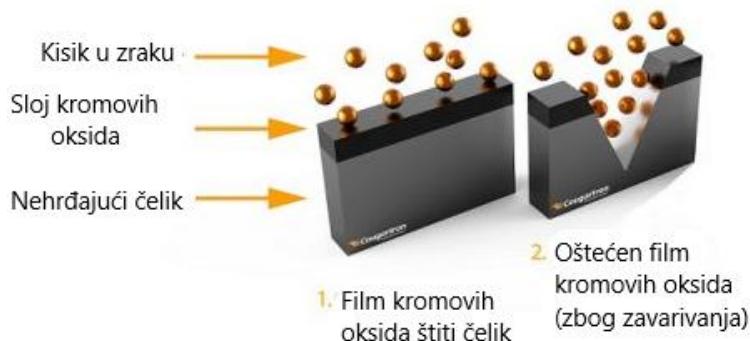
Slika 31. Prikaz oštećenja nehrđajućeg čelika zbog oštećivanja zaštitnog sloja [15]

Tijekom zavarivanja dolazi do promjene strukture čelika i dolazi do kemijske reakcije (oksidacije) koja odvaja krom od metalne baze, a pritom ga gura i prema vanjskom sloju kako je prikazano na slici 31. S više kroma i kisika vanjski sloj čelika postaje deblji i gubi prozirnost. Karakteristični spektar boja (prikazan na slici 32) samo je vizualna manifestacija ovog procesa [16].

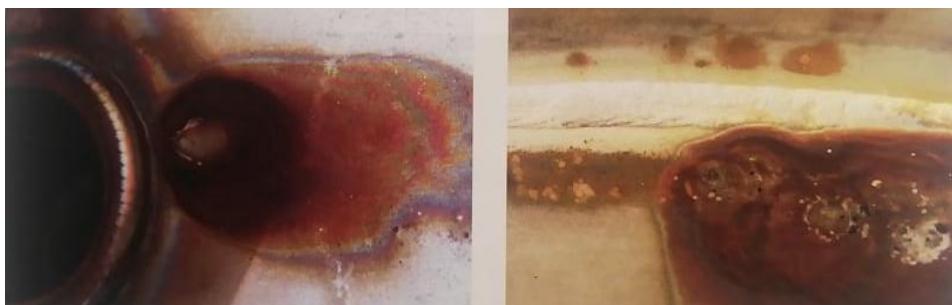
Slika 33. Napad rupičaste korozije u području toplinskih oksida na zavarenom spoju [14]

U prisutnosti oksida zavara, lokalna korozija može se pojaviti u okolišu sa značajno manjom koncentracijom klorida i manjom temperaturom nego kod zavara koju su očišćeni. Zaostali oksidi od zavarivanja glavni su razlog korozije na bojlerima (slika 33).

Kod većina slučajeva kao na slici 33 nije korišten pomoćni plin ili je zaštita korijena bilo neučinkovit, često u kombinaciji sa procijepima i/ili nedostatku čišćenja nakon zavarivanja.

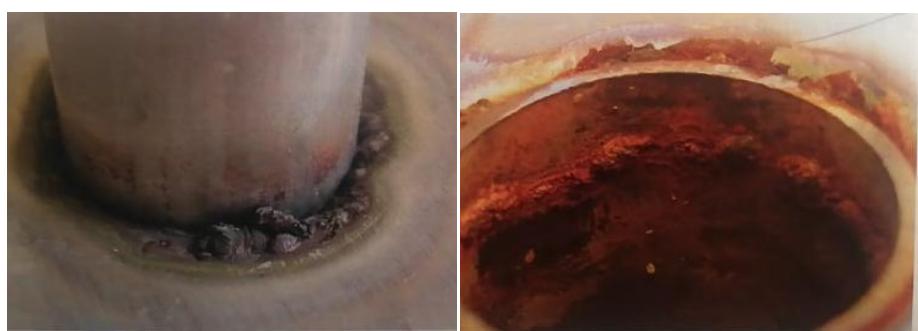
Slika 34. Progaranje oksida sa korijenaste strane u cijevi nakon TIG zavarivanja bez pomoćnog plina [14]

Zaostali oksidi zavarivanja moraju se očistiti. Kada čišćenje nakon zavarivanja nije opcija, važnost korištenja pomoćnog plina još je veća. Površina korijena trebala bi biti zaštićena kako bi se spriječilo da oksidi stvore toplinske razlike i progore u materijal. Posljedica zaostalih oksida prikazana je na slici 34.

Takvo progaranje za posljedicu ima smanjenje otpornosti materijala na rupičastu koroziju te bi se trebalo izbjegći na način da se ograniči udio zaostalog kisika na maksimalno 50 ppm ili čišćenjem zavara i zone utjecaja topline nakon zavarivanja [14].

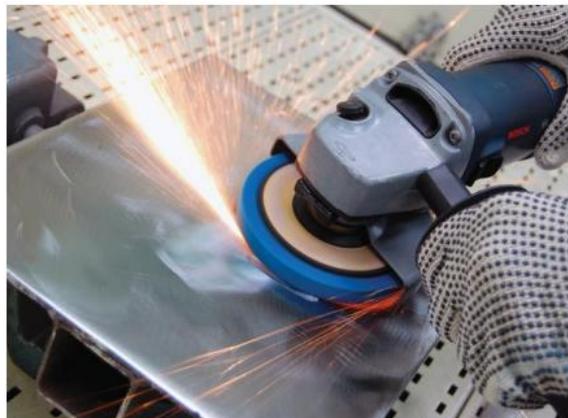
Slika 35. Brušenje nehrđajućeg čelika [17]

napetosne korozije. Brušenje je idealno je popravljanje vizualnih nepravilnosti kao što su troske zavara i pobjojnost površine u zoni utjecaja topline. Desetljećima je u farmaceutskoj industriji brušenje bilo neizostavni dio obrade površine koji za rezultat ima ujednačenu i estetski dobru površinu. Na slici 35 prikazan je postupak brušenja [1].

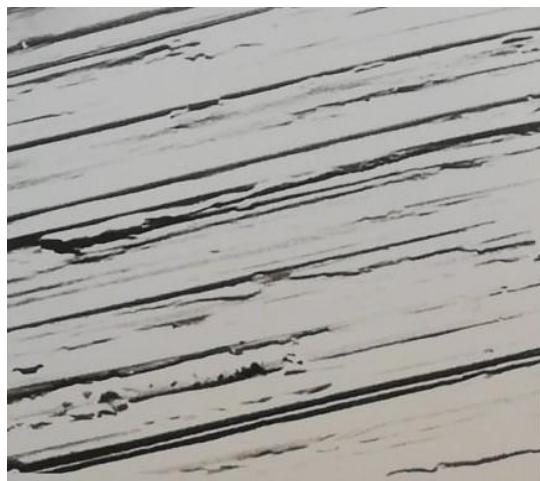
Slika 36. Izgled fino brušene površine nehrđajućeg čelika EN 1.4404 [1]

U farmaceutskoj i prehrambenoj industriji mehanička obrada zavara i zone utjecaja topline koristi se kao predobrada za naknadnu kemijsku ili elektrokemijsku obradu. Na slici 36 prikazan je izgled fino brušene površine nehrđajućeg čelika EN 1.4404 (AISI 316L). Povećanje je 650 puta [1,5].

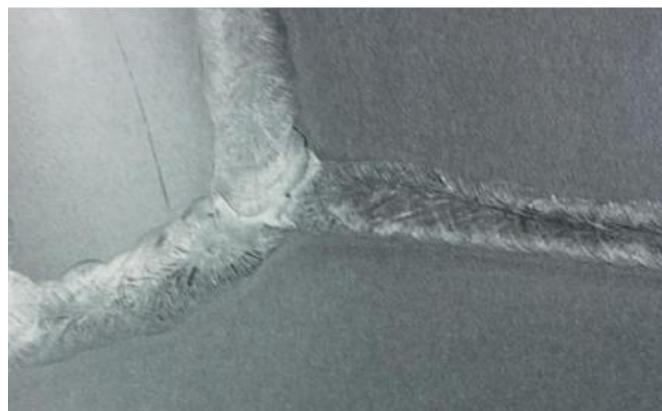
Slika 37. Zavareni spoj nakon kemijske obrade [5]

Razina korozijske otpornosti nehrđajućih čelika je usko vezana za tanki zaštitni sloj kromovih oksida na njihovojoj površini. Održavanjem tog sloja homogenim i neoštećenim čini nehrđajuće čelike otpornima na korozijska oštećenja. Lokalna oštećenja sloja neizbjegno upućuju na mjesto pojave korozije gdje dolazi do prodiranja u materijala. Ako je takvo oštećenje veće nego što je dopušteno za određeni materijal, korozijska otpornost čelika mora se ponovno uspostaviti te je u tu svrhu najsigurnija opcija kemijska obrada [5].

Kemijska obrada temelji se na kontroliranom otapanju nehomogenih površinskih slojeva. To se postiže najčešće sredstvima za nagrizanje (bajcanje) koja sadržavaju dušičnu kiselinu (koncentracije od 6 do 25 %) i fluorovodičnu (koncentracije od 0,5 do 8 %) kiselinu. Navedena kombinacija jako dobro uklanja pobjojnost i kontaminaciju sa slobodnim željezom te s kromom osiromašenu zonu. Koncentracija kiselina, temperatura i vrijeme tretiranja ovise o vrsti nehrđajućeg čelika, hrapavosti i debljini oksidnih slojeva. Ako je čelik više legiran potrebno mu je više vremena za nagrizanje. Razdoblje za nagrizanje (bajcanje) kreće se od 15 do 60 minuta, a temperature su od 20 do 60 °C. Sam postupak može se obavljati premazivanjem pastama za nagrizanje, uranjanjem u sredstvo za nagrizanje ili prskanjem na tretiranu površinu. Za kemijsku obradu zavara i uklanjanje pobjojnosti u zoni utjecaja topline (ZUT) najčešće se koristi tehnika nanošenja sredstva za nagrizanje kistom. Sredstva za nagrizanje najčešće se kupuju gotova, u obliku paste. Pastu je nužno držati na tretiranoj površini određeno vrijeme, prema uputama proizvođača. Nakon kemijske obrade potrebno je dobro isprati tretiranu površinu deioniziranim ili pročišćenom vodom. Koristiti umjereni pH-metar i konduktometar. Površinu se mora isprati sve dok vrijednost korištene deionizirane/pročišćene vode ne dobiju vrijednosti ulazne. Nije poželjno koristiti pitku vodu zbog toga što

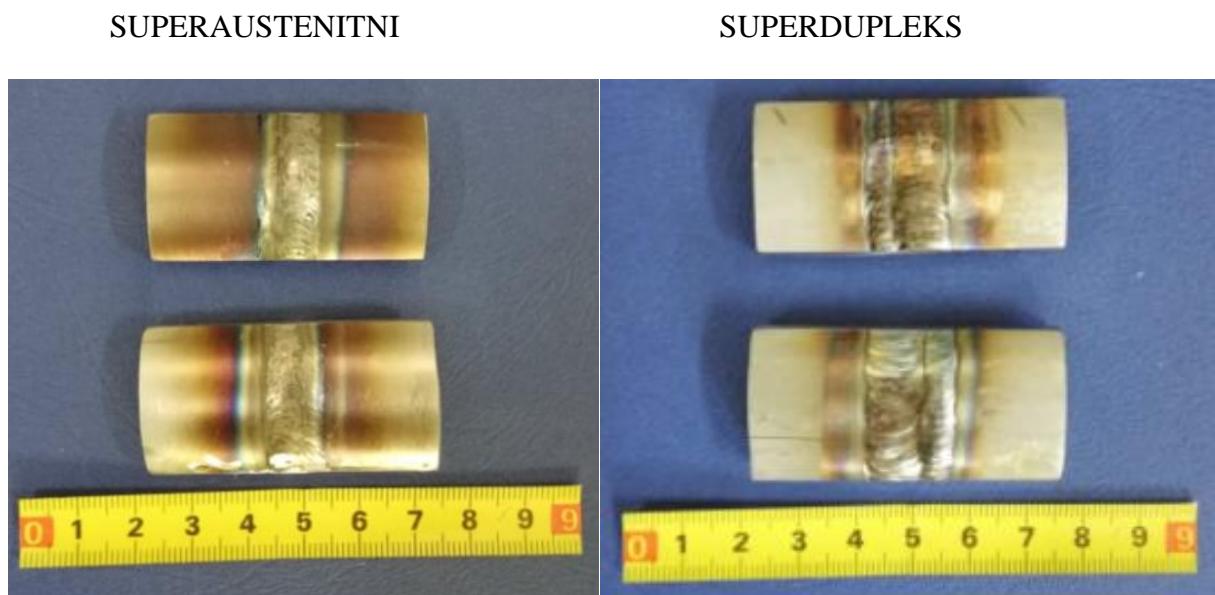
Slika 38. Uzorci nehrđajućeg čelika

Ispitivanje je provedeno na četiri uzorka od kojih su dva superdupleks nehrđajuća čelika oznake EN 1.4501 i dva superaustenitna nehrđajuća čelika oznake EN 1.4547 koji su prikazani na slici 38. Uzorci su zavareni TIG (elektrolučno zavarivanje metaljivom elektrodom u zaštiti inertnog plina) postupkom. Dodatni materijal za zavarivanje superdupleks nehrđajućeg čelika bio je W2594NL, a za zavarivanje superaustenitnog nehrđajućeg čelika korištena je žica ERNiCrMo-3. Uzorci superaustenitnog čelika izrezani su iz cijevi dimenzija $\varnothing 48,3 \times 5,08$ dok su uzorci superdupleks čelika izrezani iz cijevi dimenzija $\varnothing 48,3 \times 7,14$. Svi uzorci prije ispitivanja odmašćeni su u 70%-tnom etilnom alkoholu.

Usporedimo li uzorke na slici 41 sa uzorcima sa slike 38 jasno je vidljivo da se kemijskom obradom površine uklanja pobojenost i poboljšava kvaliteta i izgled površine zavara i zone utjecaja topline.

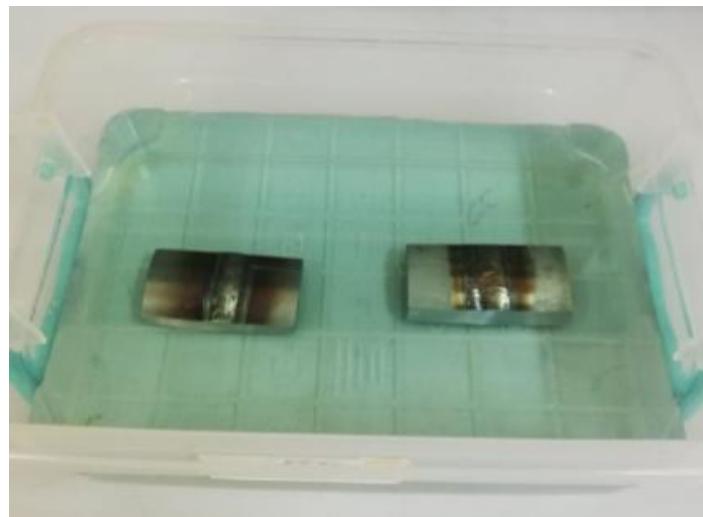
Slika 39. Kemijska obrada nehrđajućih čelika

Izdvojen je po jedan uzorak od superaustenitnog i superdupleks nehrđajućeg čelika te su dodatno kemijski obrađeni nakon zavarivanja na način da su uronjeni u 30% HNO_3 + 3%HF otopinu u vremenu od 30 minuta kao što je prikazano na slici 39.

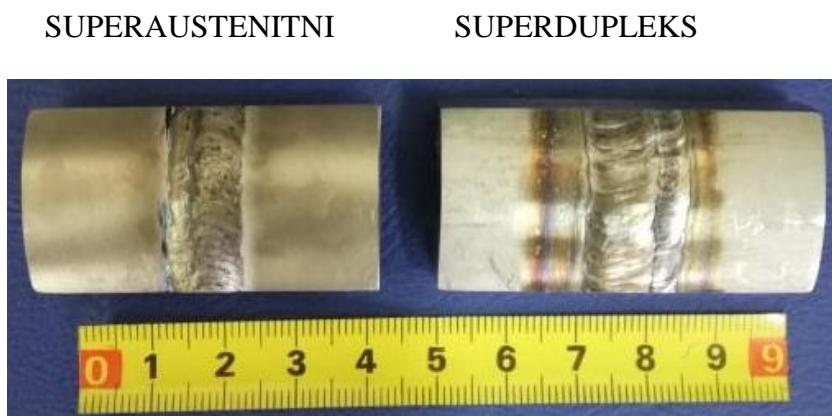
Slika 40. Uzorci nehrđajućeg čelika nakon kemijske obrade pri 20 °C u trajanju od 30 minuta

Poslije kemijske obrade uzorci su isprani vodom, nakon čega je vidljivo da nisu do kraja očišćena mjesto ZUT-a na kojima je i dalje bila vidljiva pobojenost prikazana na slici 40.

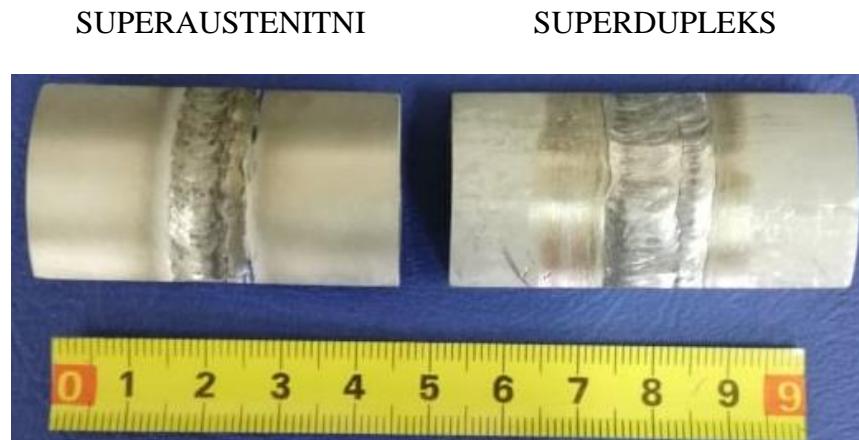
Slika 41. Obradjeni uzorci nehrđajućeg čelika

Dodatna se kemijska obrada provela u istoj otopini, ali ugrijanoj na 60 °C u trajanju od 30 minuta nakon koje je superaustenitni čelik bio očišćen i spreman za ispitivanje dok je uzorak superdupleksa još dodatno očišćeni pastom za nagrizanje na bazi HF – HNO₃ u trajanju od 30 minuta. Na slici 41 prikazani su kemijski obrađeni uzorci.

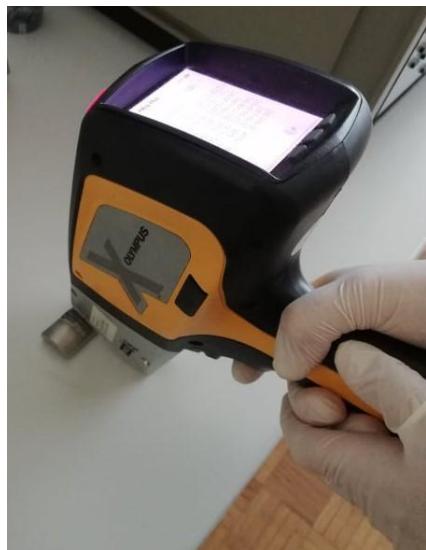
Slika 42. XFR uređaj za ispitivanje kemijskog sastava materijala

Na sva četiri uzorka izmjerena je kemijski sastav na dva lokaliteta. Ispitivanje kemijskog sastava uzoraka provedeno je na osnovnom materijalu te u području metala zavara. Uređaj kojim je provedeno ispitivanje je Portable X-Ray Analyzer proizvođača Olympus prikazan na slici 42. Rezultati su prikazani u tablici 5.

Korišteni uređaj radi na principu nerazorne rendgenske fluorescentne spektrometrije (XRF). Radi se o elektromagnetskim zrakama s valnim duljinama između 0,001 i 10 nm što otprilike odgovara spektru ultraljubičastih i gama zraka.

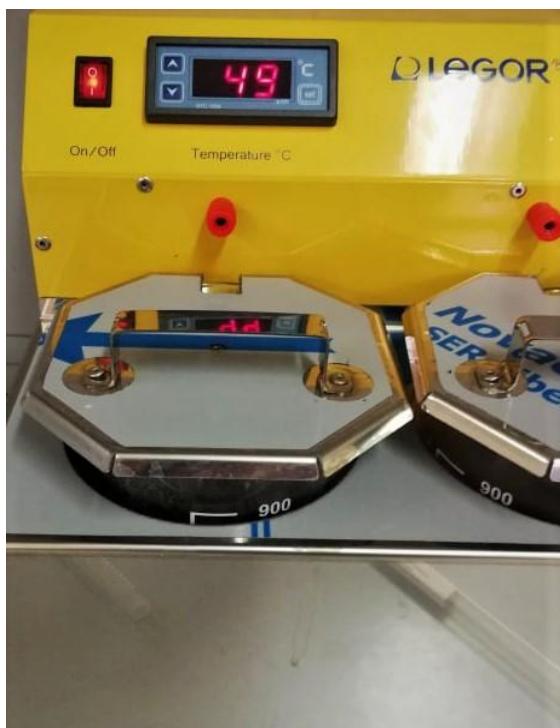
Slika 43. Provedba koroziskog ispitivanja u otopini željezovog (III) klorida na temperaturi od $50 \pm 2^\circ\text{C}$ prema normi ASTM G48

Nakon što je po jedan uzorak superaustenitnog i superduppleks čelika kemijski obrađen, u parovima se ispitivala korozjska postojanost odabralih uzorka, kemijski obrađen uzorak superaustenitnog nehrđajućeg uronjen je u otopinu željezovog (III) klorida (FeCl_3) zajedno sa uzorkom superaustenitnog nehrđajućeg čelika koji nije obrađen nakon zavarivanja te se otopina u kojoj su uronjeni uzorci zagrijala na $50 \pm 2^\circ\text{C}$ (slika 43). Isto je provedeno i sa uzorcima superduppleks nehrđajućih čelika.

Nakon 24 sata uzorci su izvađeni iz ispitne otopine i očišćeni. Potom je proveden vizualni pregled, mjerjenje mase uzorka te pregled i usporedba uzorka stereomikroskopskim ispitivanjem.
