Rupičasta korozija zavarenih spojeva nehrđajućih čelika

Undergraduate thesis / Završni rad

2021

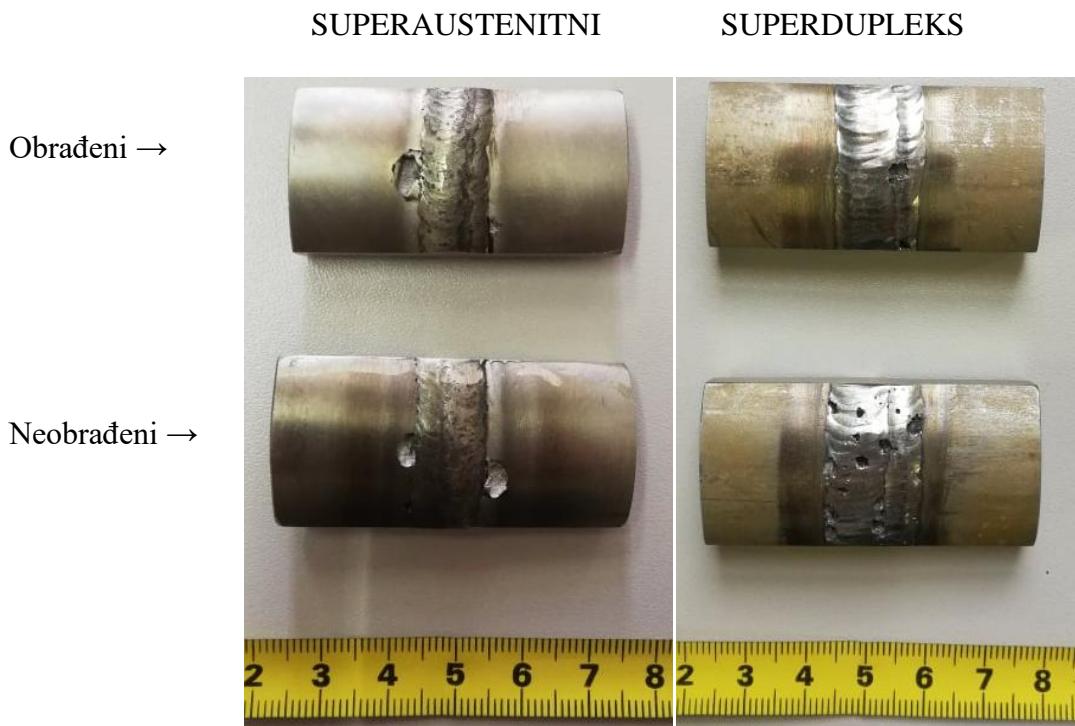
Slika 44. Ispitni uzorci nakon koroziskog ispitivanja

Na slici 44 prikazani su uzorci superaustenitnih i superdupleks nehrđajućih čelika nakon koroziskog ispitivanja.

Na slici 44 je vidljivo da je na neobrađenim uzorcima superaustenitnog i superdupleks nehrđajućeg čelika došlo do značajne pojave rupičastih koroziskih oštećenja. Iako je površina superaustenitnog nehrđajućeg čelika koji je bio kemijski obrađen te je pobojanost uklonjena, rezultati ispitivanja pokazuju da i tada u zoni utjecaja topline može doći do rupičaste korozije.

Jasno je vidljiva razlika koroziskske otpornosti kod kemijski obrađenog u odnosu na neobrađeni uzorak superdupleks nehrđajućeg čelika nakon zavarivanja. Na uzorku koji se nije kemijski obradivao nakon zavarivanja nastala su intenzivna koroziska oštećenja i to primarno u području metala zavara i zone utjecaja topline. Ako se promatra uzorak koji je kemijski obrađeni, primjećuje se samo jedna rupica i dobro opće stanje zavara i ZUT-a. Možemo zaključiti da je kemijska obrada zavara i zone utjecaja topline neizbjegljiva, pogotovo ukoliko će konstrukcija biti izložena agresivnom, korozivnom okruženju.

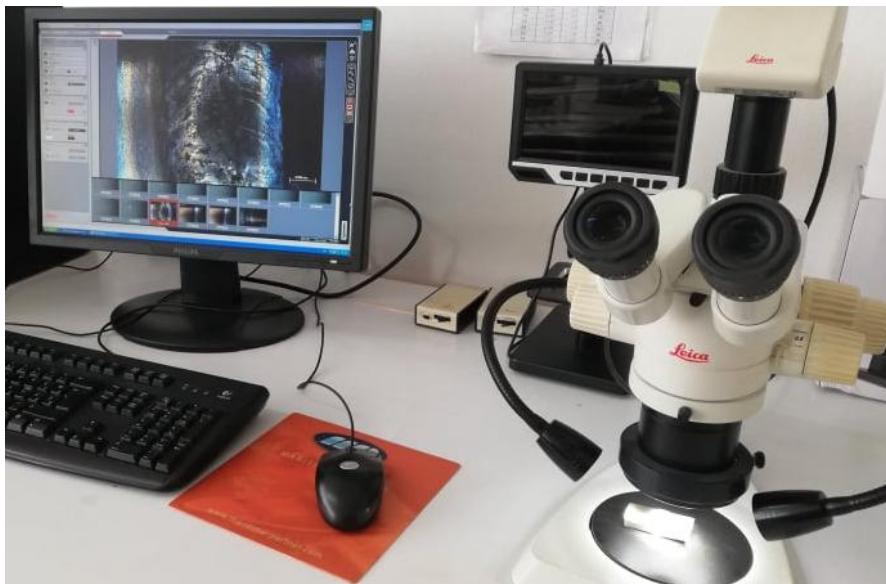
Slika 45. Stereomikroskop Leica MZ6

Za provedbu ispitivanja korišten je stereomikroskop Leica MZ6, a ispitivanje je provedeno prije i poslije koroziskog ispitivanja. Stereomikroskop je prikazan na slici 45.

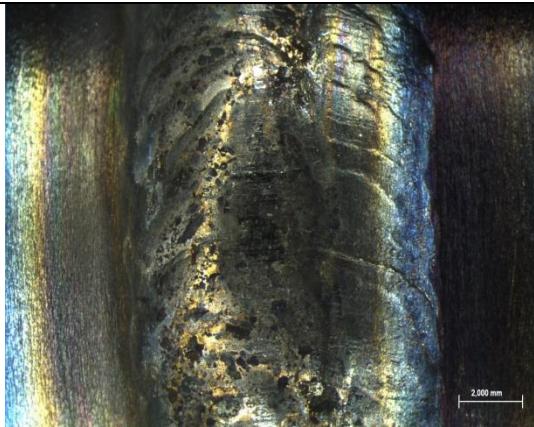
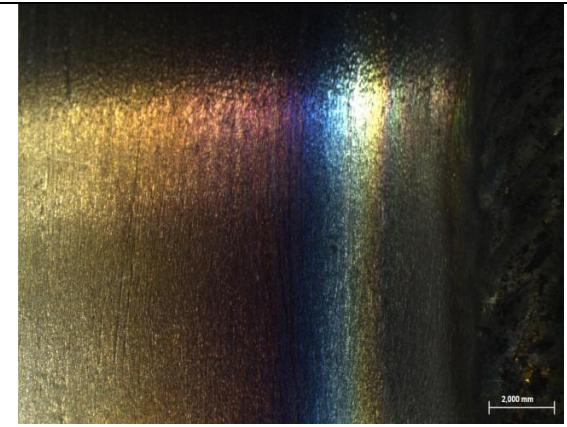
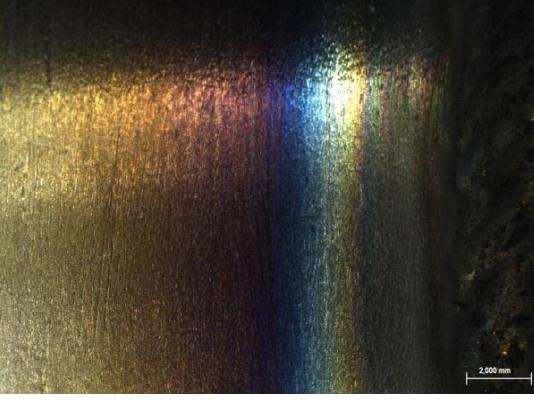
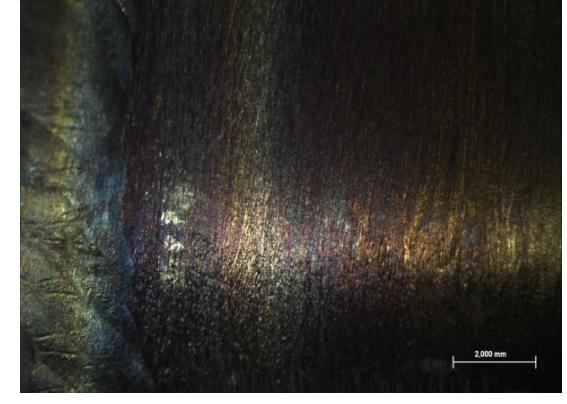
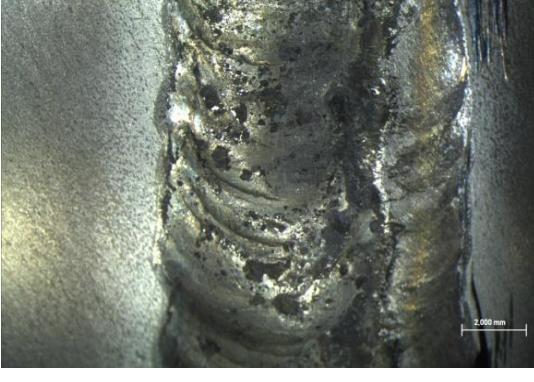
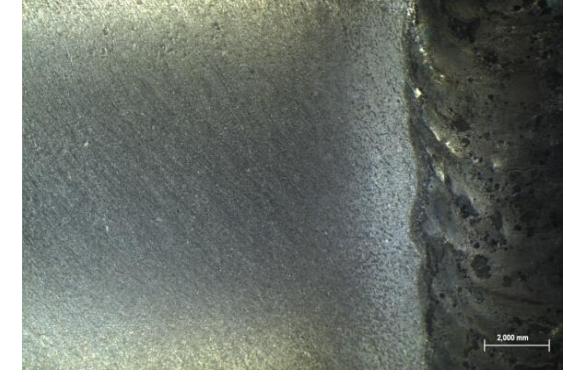
Tablica 6. Stereomikroskopske snimke superaustenitnog čelika prije korozijujskog ispitivanja

Snimke uzoraka austenitnog nehrđajućeg čelika prikazane su u tablicama 6 i 7, a snimke uzoraka superdupleks nehrđajućeg čelika prikazane su tablicama 8. i 9.

Stereomikroskopskim ispitivanjima utvrđeno je da je do rupičaste korozije došlo samo u području zavara. Ni na superdupleks ni na superaustenitnom nehrđajućem čeliku nije bilo nikakvih koroziskih pojava na osnovnom materijalu. Stoga se može zaključiti kako unos topline nepovoljno djeluje na koroziju otpornost nehrđajućeg čelika. Također vidljiva je značajno bolja korozionska postojanost kod uzoraka nehrđajućih čelika koji su kemijski obrađeni nakon zavarivanja, a osobito kod obrađenog superdupleks nehrđajućeg čelika na kojem se pojavila samo jedna jamica dok se na neobrađenom uzorku superdupleks nehrđajućeg čelika u području zavara pojavilo mnoštvo jamicu koji su vidljivi u tablici 9.

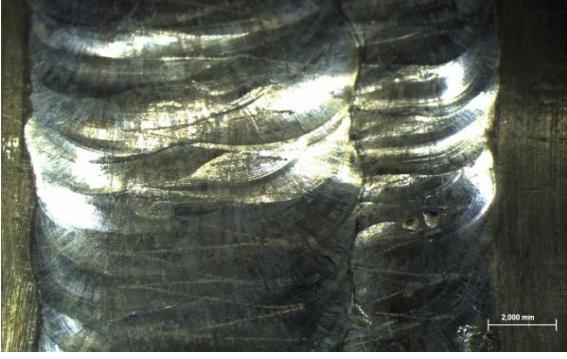
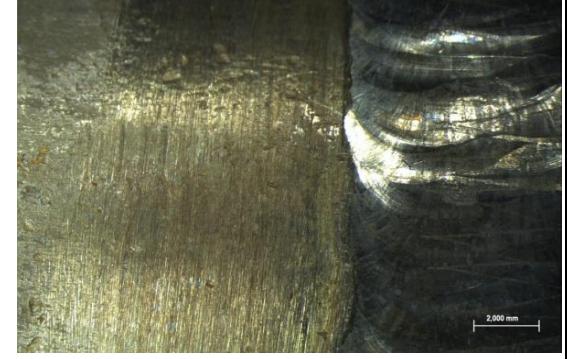
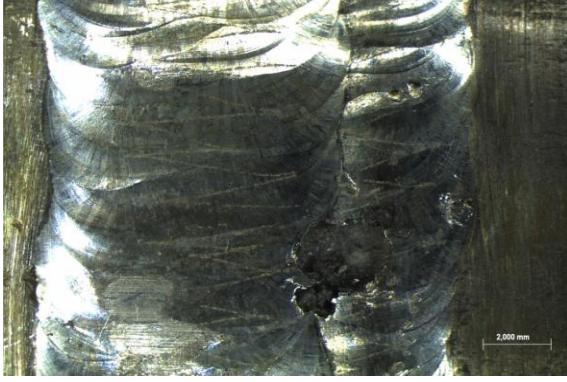
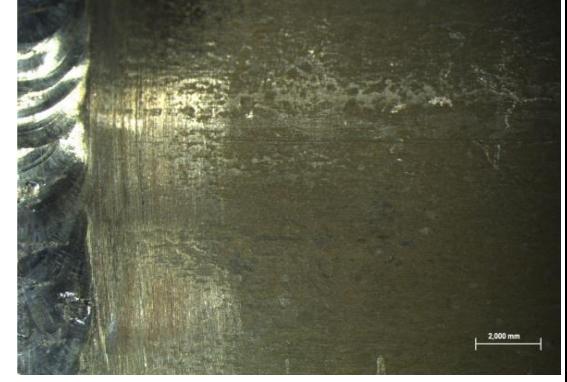
EN 1.4501 (kemijski obrađen)

Tablica 9. Stereomikroskopske snimke uzorka superdupleks čelika nakon koroziskog ispitivanja

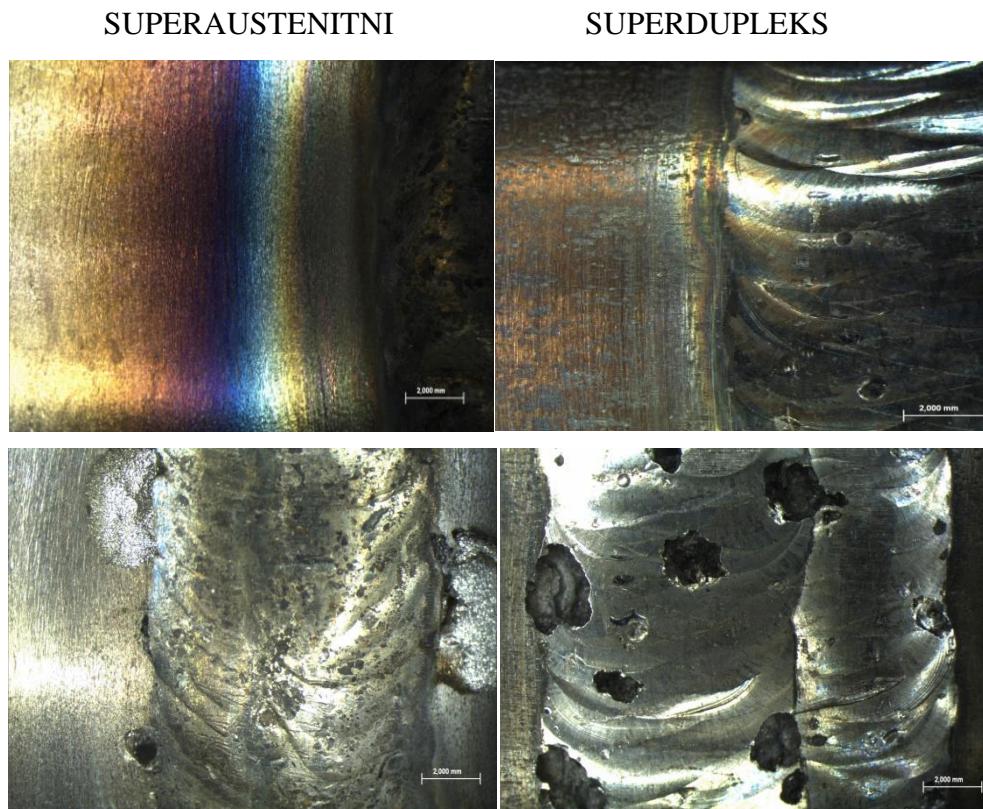
Slika 46. Prikaz pobojnosti ZUT-a i nastalih korozijskih oštećenja

- zaostali toplinski oksidi nakon zavarivanja na površini čelika (pobojnost u zoni utjecaja topline) značajno smanjuje koroziju otpornost, na slici 46 prikazana je pobojnost nehrđajućih čelika i rezultati provedenog korozijskog ispitivanja

Pri zavarivanju nehrđajućih čelika, najbitnije je (uz adekvatan postupak zavarivanja) obraditi površinu zavara i zone utjecaja topline kako bi se uklonili zaostali toplinski oksidi koji su vidljivi na području zavarenog spoja u obliku pobjojenosti. Ukoliko se ne uklone sa površine mehaničkom, kemijskom, elektrokemijskom ili kombinacijom tih obrada, toplinski oksidi uništavaju zaštitni sloj kromovih oksida na površini nehrđajućih čelika te narušavaju korozisku otpornost nehrđajućeg čelika. Ako dođe do lokalnog oštećenja zaštitnog sloja (što je najčešći slučaj kod zavarenih spojeva) na površini nehrđajućeg čelika u agresivnom okruženju doći će do pojave inicijacije oštećenja i propagacije rupičaste korozije.

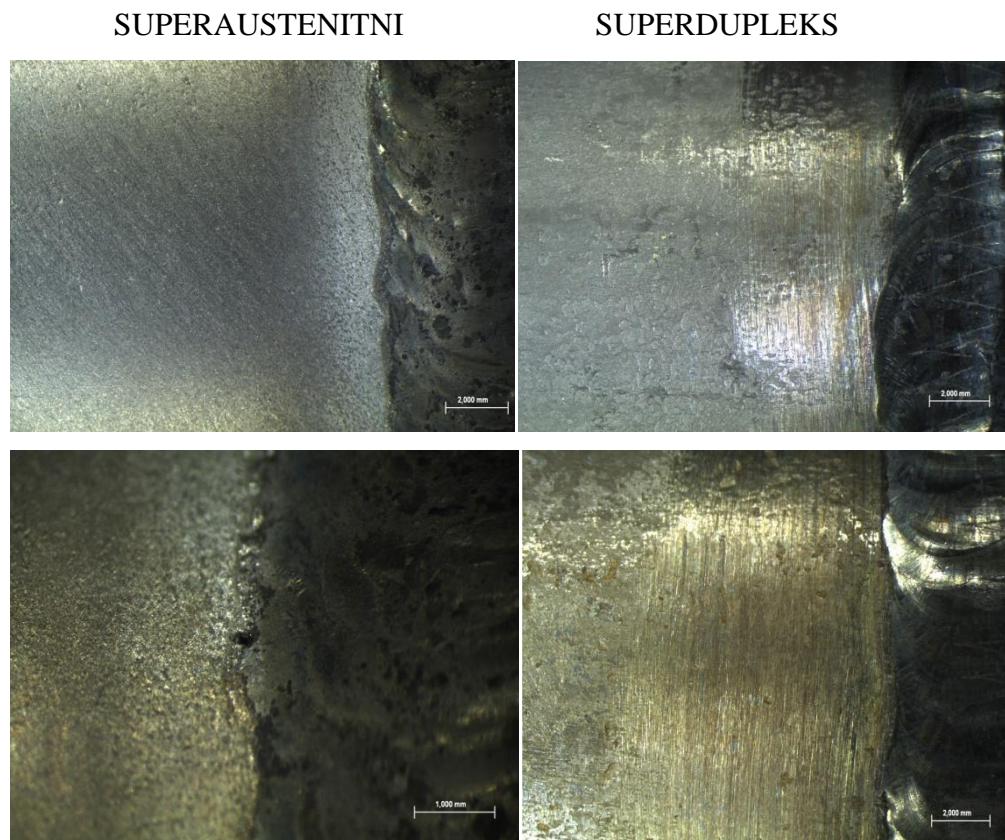
Slika 47. Prikaz kemijski obrađenih uzoraka prije i nakon koroziskog ispitivanja

- uzorci nehrđajućih čelika koji su kemijski obrađeni imaju bitno višu koroziju otpornost u odnosu na one neobrađene, slika 47

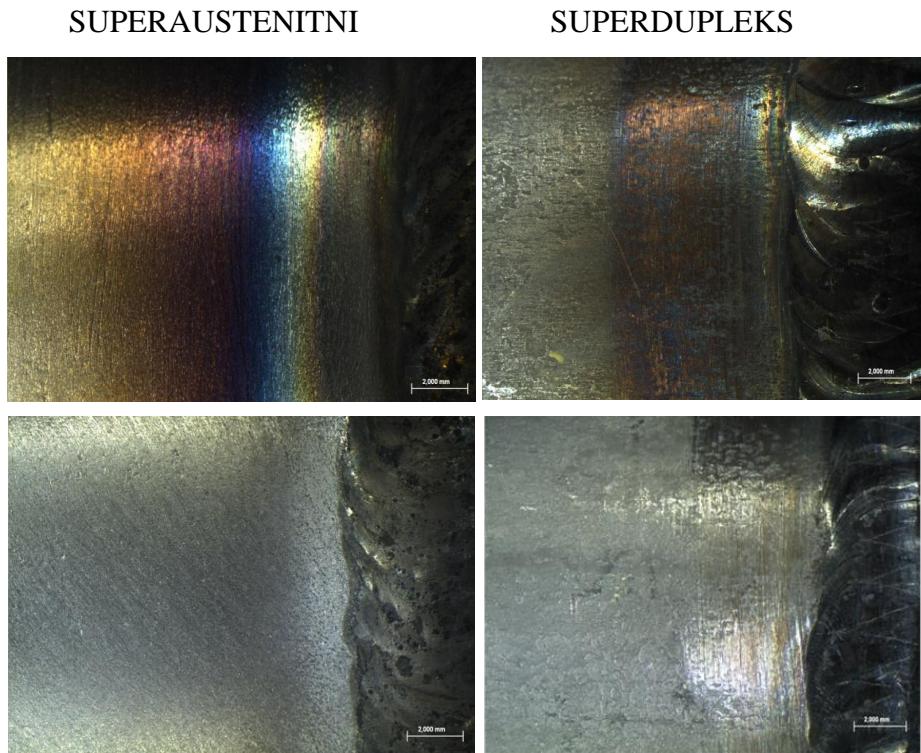
Slika 48. Razlike u izgledu neobradene i obradene površine

- kemijska obrada zavarenog spoja ne samo da poboljšava koroziju otpornost zavara nego ima utjecaja i na estetiku samog zavara i ZUT-a, slika 48

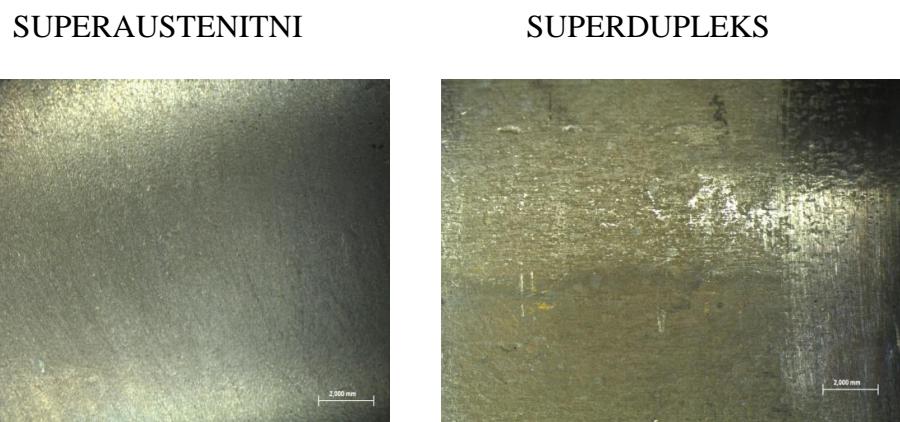
Slika 49. Prikaz površine osnovnog materijala nakon koroziskog ispitivanja

- najveći gubitak mase imali su uzorci superaustenitnog i superdupleks nehrđajućeg čelika koji nisu bili kemijski obrađeni
- najmanji gubitak mase utvrđen je na uzorku obrađenog zavarenog spoja superdupleks čelika
- koroziju oštećenja nastala su isključivo u području zavarenog spoja
- na osnovnom materijalu na oba ispitivana čelika nakon koroziskog ispitivanja nema nikakvih oštećenja, slika 49.
