Rupičasta korozija zavarenih spojeva nehrđajućih čelika

Undergraduate thesis / Završni rad

2021

Key words: pitting corrosion, welded joint, corrosion resistance, stainless steel

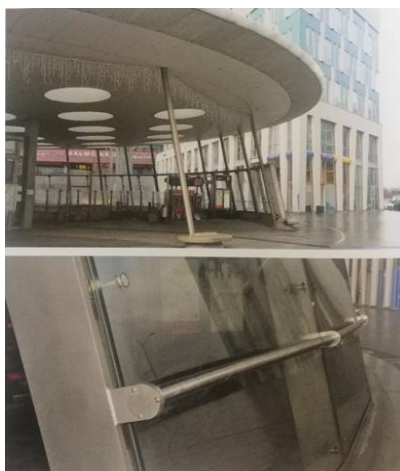
Slika 6. Primjena dupleks nehrđajućeg čelika u građevinarstvu [3]

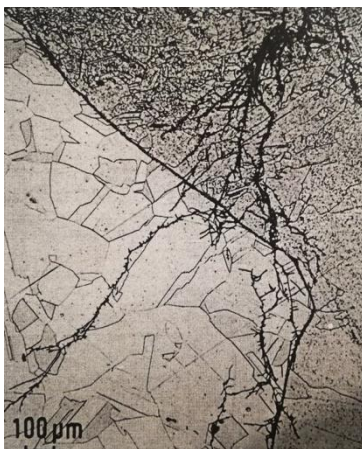
vlačnim naprezanjima, temperaturom i koncentracijom klorida dupleks čelici će vrlo brzo pucati kao što je prikazano na slici 16 [11].

Slika 16. Kloridna napetosna korozija zavarenog spoja [11]

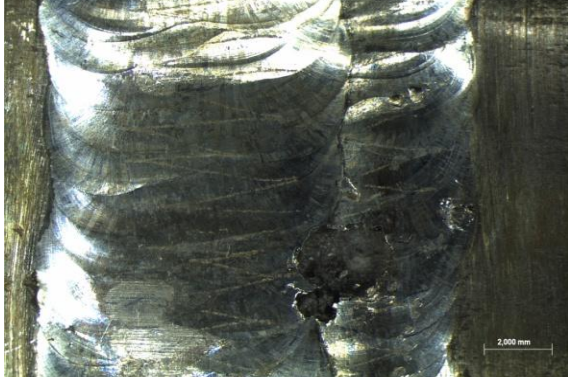
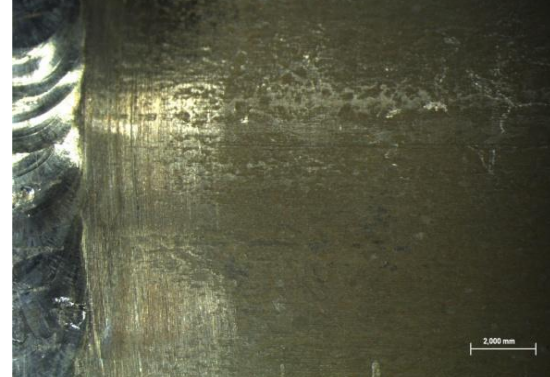
Tablica 9. Stereomikroskopske snimke uzorka superdupleks čelika nakon korozijskog ispitivanja

EN 1.4501 (kemijski obrađen)
