Rupičasta korozija zavarenih spojeva nehrđajućih čelika

Undergraduate thesis / Završni rad

2021

Key words: pitting corrosion, welded joint, corrosion resistance, stainless steel

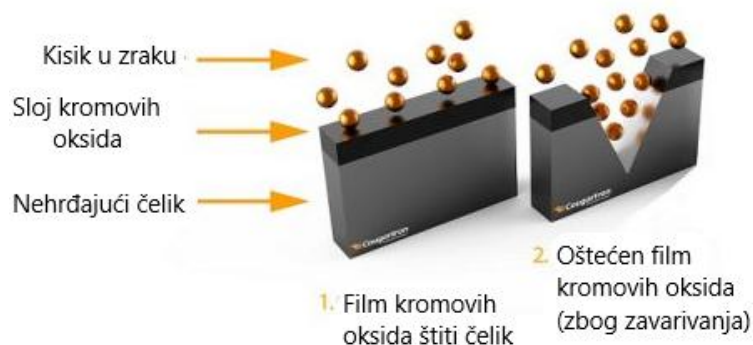
Slika 31. Prikaz oštećenja nehrđajućeg čelika zbog oštećivanja zaštitnog sloja [15]

Tijekom zavarivanja dolazi do promjene strukture čelika i dolazi do kemijske reakcije (oksidacije) koja odvaja krom od metalne baze, a pritom ga gura i prema vanjskom sloju kako je prikazano na slici 31. S više kroma i kisika vanjski sloj čelika postaje deblji i gubi prozirnost. Karakteristični spektar boja (prikazan na slici 32) samo je vizualna manifestacija ovog procesa [16].

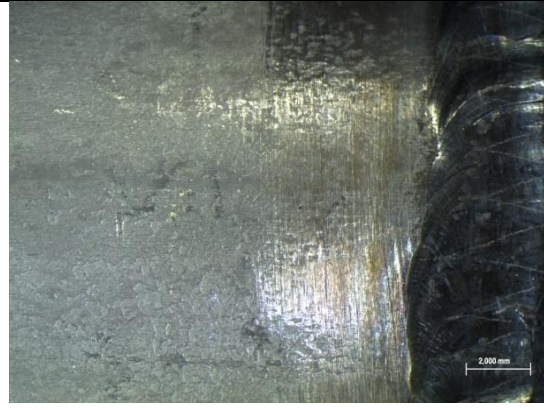
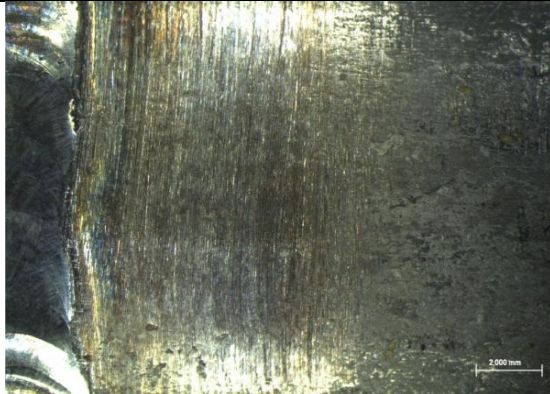
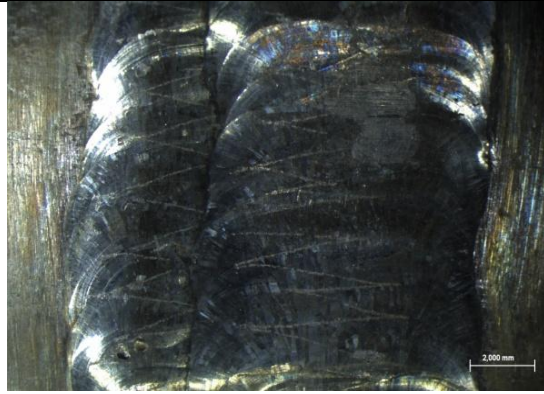
Tablica 8. Stereomikroskopske snimke uzorka superdupleks čelika prije korozijskog ispitivanja

Snimke uzoraka austenitnog nehrđajućeg čelika prikazane su u tablicama 6 i 7, a snimke uzoraka superdupleks nehrđajućeg čelika prikazane su tablicama 8. i 9.

Stereomikroskopskim ispitivanjima utvrđeno je da je do rupičaste korozije došlo samo u području zavora. Ni na superdupleks ni na supraustenitnom nehrđajućem čeliku nije bilo nikakvih korozijskih pojava na osnovnom materijalu. Stoga se može zaključiti kako unos topline nepovoljno djeluje na korozijsku otpornost nehrđajućeg čelika. Također vidljiva je značajno bolja korozijska postojanost kod uzoraka nehrđajućih čelika koji su kemijski obrađeni nakon zavarivanja, a osobito kod obrađenog superdupleks nehrđajućeg čelika na kojem se pojavila samo jedna jamica dok se na neobrađenom uzorku superdupleks nehrđajućeg čelika u području zavora pojavilo mnoštvo jamica koji su vidljivi u tablici 9.
