Utjecaj stanja površine na koroziju otpornost nehrđajućih čelika

Undergraduate thesis / Završni rad

2011

Degree Grantor / Ustanova koja je dodijelila akademski / stručni stupanj: **University of Zagreb, Faculty of Mechanical Engineering and Naval Architecture / Sveučilište u Zagrebu, Fakultet strojarstva i brodogradnje**

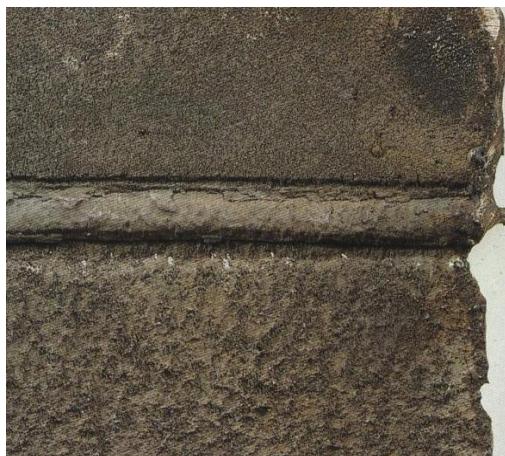
Slika 20. Korozija oblika ureza nožem, iznad zavara AISI 321, ispod zavara AISI 318, dušična kiselina, temperatura 110 do 115°C, dvije godine [47]

Austenitni nehrđajući čelici podložni su interkristalnoj koroziji. Senzibiliziraju se za interkristalnu koroziju zagrijavanjem između 400 i 900 °C. Pri tim graničnim temperaturama potrebno je za senzibilizaciju > 10 h, a između 700 i 800 °C dovoljno je već < 1 min. Tipičan je oblik interkristalne korozije austenitnih čelika tzv. raspad uz zavar (eng. weld decay), tj. lokalno intergranularno razaranje duž obiju strana zavara, gdje se u toku zavarivanja materijal najduže zagrijavao na temperaturama senzibilizacije, slika 21. Područja raspada uz zavar široka su obično 3 do 6 mm, a udaljena su od njega 4 do 10 mm [15]. Slika 20. prikazuje koroziju oblika ureza nožem (čelik AISI 321 iznad zavara, čelik AISI 318 ispod zavara).

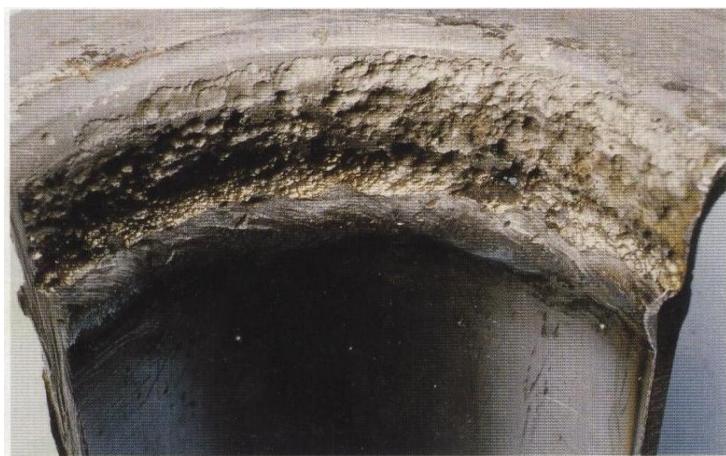
Slika 21. Oštećenja u području zavarenog spoja izazvana uzajamnim djelovanjem rupičaste i interkristalne korozije, AISI 308, slana voda, kiselina, dvije godine [47]

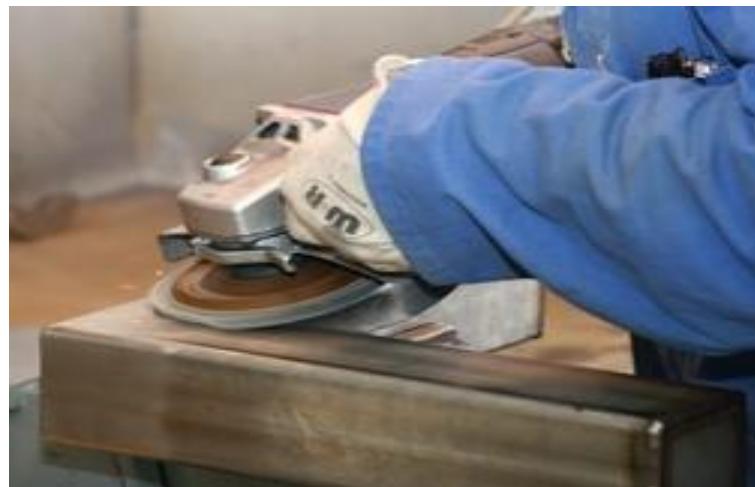
Slika 22. Mehanička obrada nehrđajućeg čelika [49]

Mehaničkom obradom skidaju se korozijijski produkti (npr. hrđa, okujine, patine) i druga vrsta onečišćenja (kao što su čada, koks, pepeo, kamen), te prema potrebi skida vidljivi tok zavara. Slika 22. prikazuje postupak mehaničke obrade nehrđajućeg čelika brušenjem.

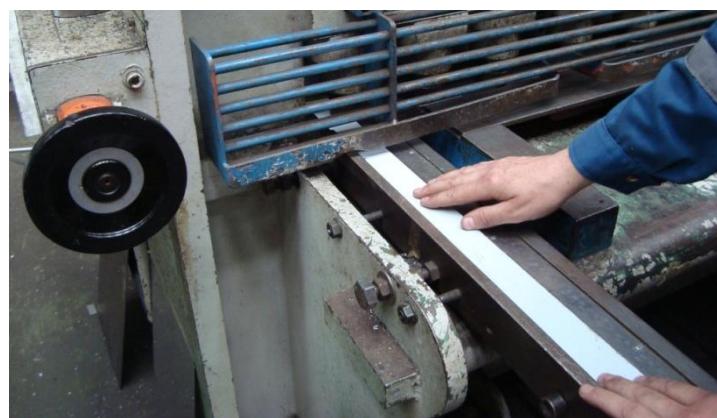
Slika 23. Izrezivanje uzorka, pogon tvrtke Sinitech

Uzorci su izrezani iz trakastog lima debljine 2 mm, a postupak rezanja proveden je u tvrtci Sinitech. Na taj su način izrezani ispitni uzorci dimenzija $100 \times 75 \times 2$ mm. Slikom 23. prikazan je postupak izrezivanja uzorka.

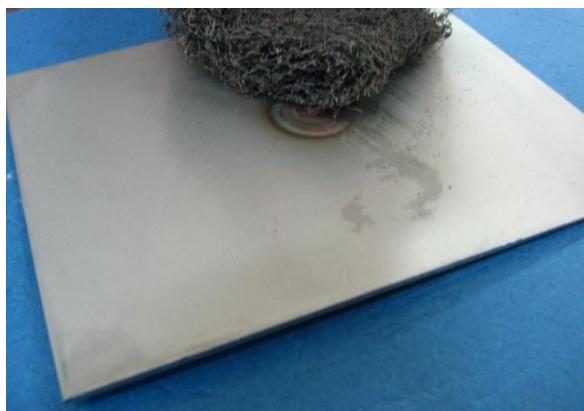
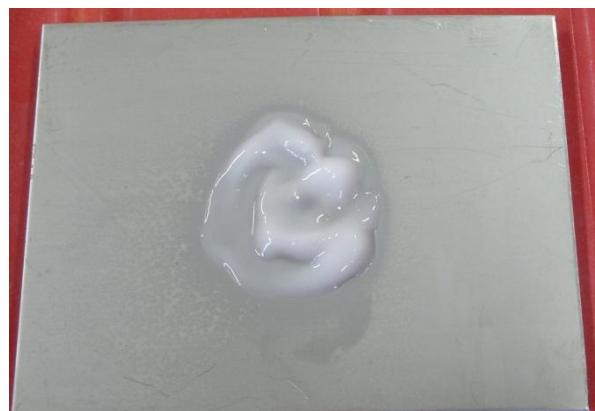
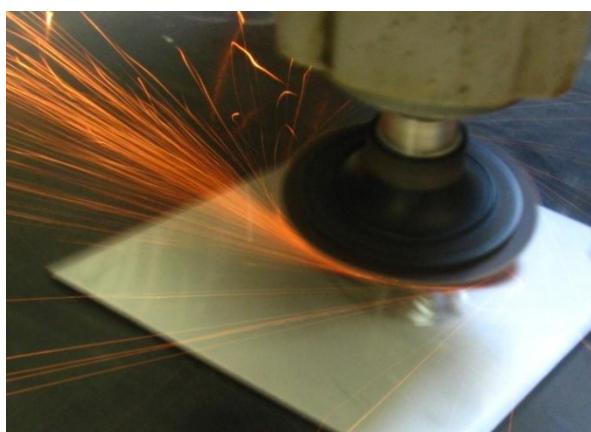
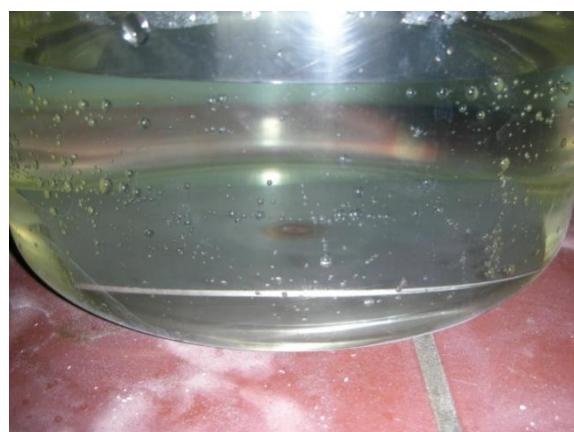
lokalna obrada brusnom krpicom

lokalna kemijska obrada pastom

obrada cijelog uzorka brusnim diskom

obrada cijelog uzorka uranjanjem

Slika 26. Postupci obrade površine

Slikom 26. prikazani su detalji snimljeni tijekom provođenja postupaka obrade, dok tablica 2. prikazuje stanja površine nakon provedenih obrada, kao i sam osnovni materijal te neobrađeni uzorak.

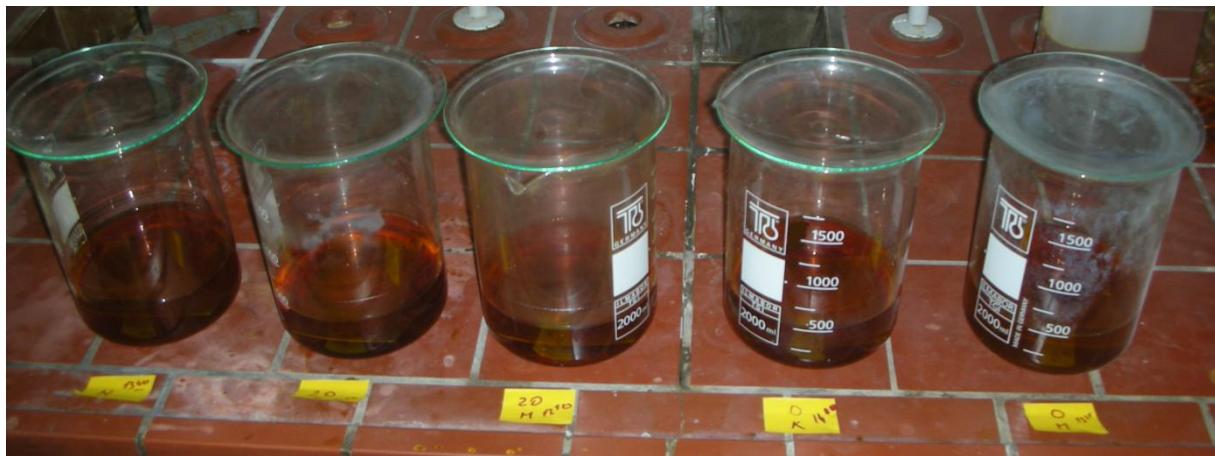
Slika 27. Uzorci uronjeni u otopinu željezo(III)-klorid-heksahidrata – korozijsko ispitivanje otpornosti na jamičastu koroziju

Korozijska ispitivanja otpornosti na pojavu rupičaste korozije provedena su u 10%-tnej otopini željezo(III)-klorid-heksahidrata ($\text{FeCl}_3 \times 6\text{H}_2\text{O}$) prema normi ASTM G48-a. Na slici 27. prikazan je detalj provedbe ispitivanja, a sva korozijska ispitivanja provedena su u trajanju od 4 sata pri temperaturi od 20°C s ciljem utvrđivanja inicijalnih pojava oštećivanja.

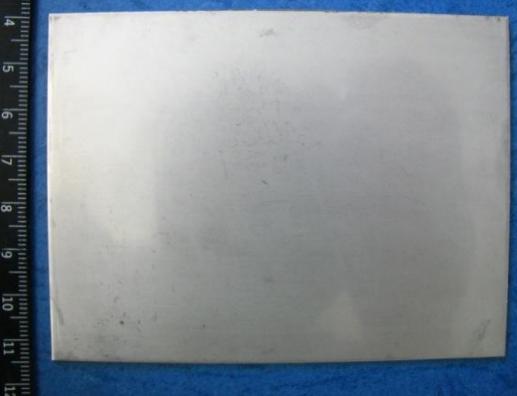
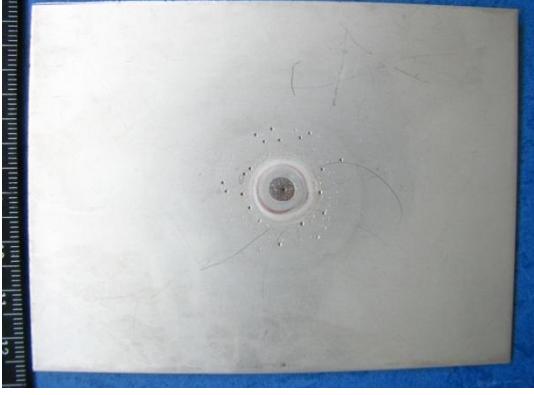
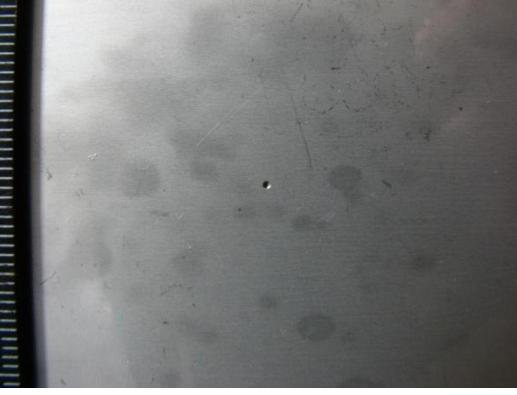
Tablica 3. Prikaz stanja površine osnovnog materijala i neobrađenog uzorka nakon koroziskog ispitivanja

OSNOVNI MATERIJAL	NEOBRAĐENI UZORAK
prije ispitivanja

Tablicom 3. prikazani su ispitni uzorci osnovnog materijala i onog s prisutnim neuklonjenim toplinskim obojenjima prije i nakon provedbe korozijskog ispitivanja. Vidljivo je da su se na osnovnom materijalu jamice pojavile na području oštećenja površine nastalom prilikom rezanja uzorka. Također vidljiva je i jedna jamica smještena oko sredine uzorka. Ostatak površine osnovnog materijala ima zadovoljavajuću otpornost prema jamičastoj koroziji. Na neobrađenom uzorku vidljiva su oštećenja nastala na području toplinskih obojenja. Jamice su različitih dimenzija i variraju od vrlo sitnih do velikih. Sitnije jamice su vrlo gusto poslagane i bliže su centru unosa topline, dok su veće jamice najzastupljenije na vanjskim područjima toplinskih obojenja.

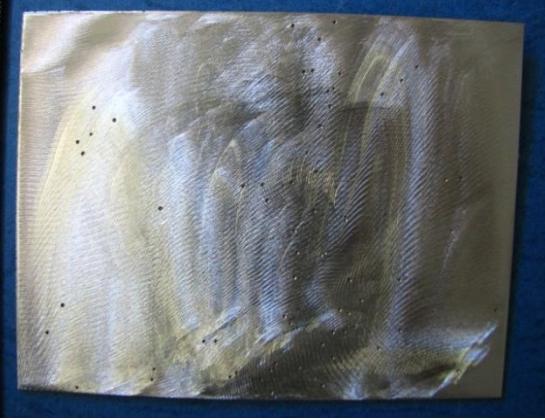
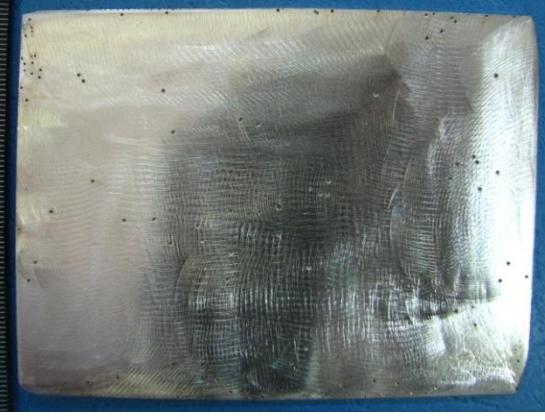
BRUSNA KRPICA	BRUSNI DISK
0 sati na zraku

Slika 28. Prikaz mehanički obrađenih uzoraka nakon koroziskog ispitivanja

Na slici 28. prikazani su ispitni uzorci na kojima su provedeni postupci mehaničke obrade površine nakon koroziskog ispitivanja. Mehanička obrada brusnom krpicom, koja predstavlja finiju obradu površine, dala je i bolje rezultate od grubljeg brušenja diskom, tj. intenzitet oštećenja na ispitnim uzorcima obrađenih brusnom krpicom u oba slučaja bio je značajno manji. Ispitni uzorak obrađen krpicom, koji je odmah nakon površinske obrade podvrgnut koroziskom ispitivanju dao je najbolje rezultate. Na tom ispitnom uzorku nastala je jamica samo na području progrijavanja. Kod uzorka obrađenog krpicom, a podvrgnutom koroziskom ispitivanju nakon 20 h na zraku, jamice su nastale na području gdje su bila toplinska obojenja. Na uzorcima koji su obrađeni mehaničkom obradom brušenjem korozija se u oba slučaja javlja po cijeloj površini i to sa najvećom koncentracijom na područjima lošije obrade. Pritom, intenzitet oštećivanja je podjednak za oba vremena spontane pasivacije na zraku. Detaljniji prikaz mehanički obrađenih uzoraka, kao i stereomikroskopske snimke karakterističnih detalja po završetku koroziskog ispitivanja prikazan je slikama 29, 30, 31 i 32.

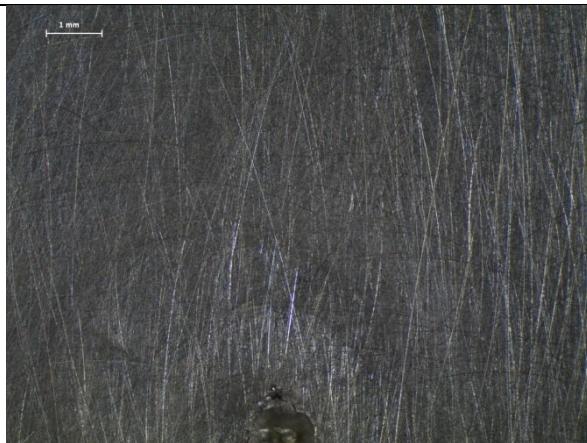
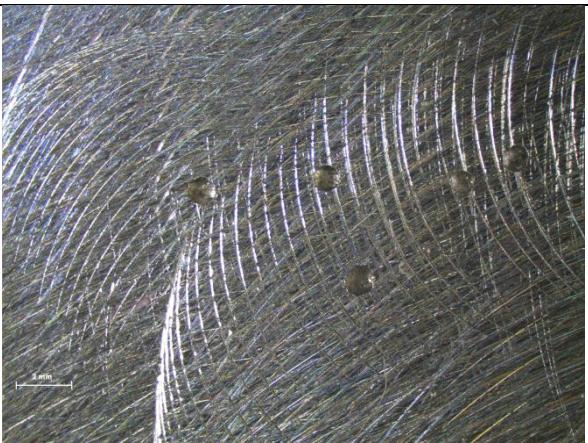
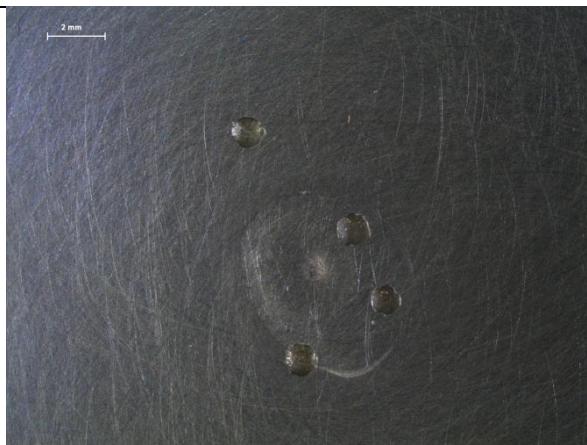
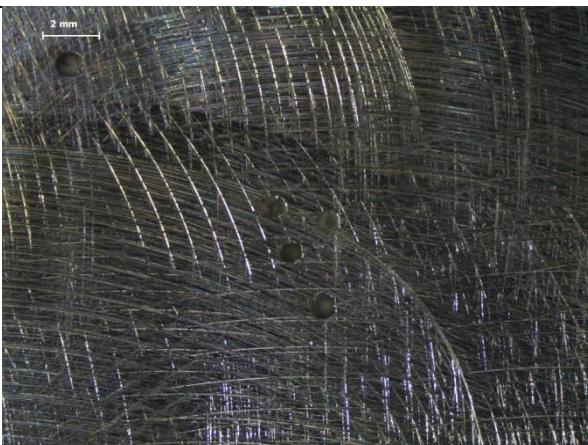
BRUSNA KRPICA	BRUSNI DISK
0 sati na zraku

Slika 30. Stereomikroskopske snimke karakterističnih detalja nakon koroziskog ispitivanja.

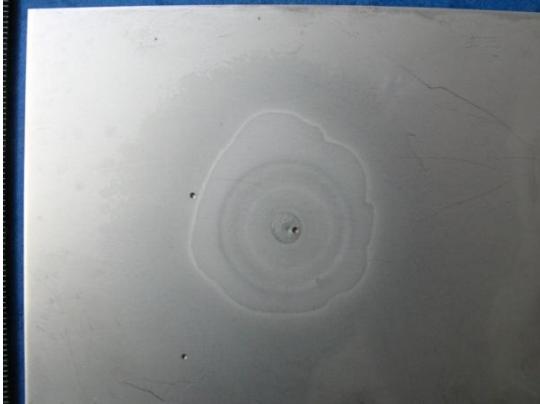
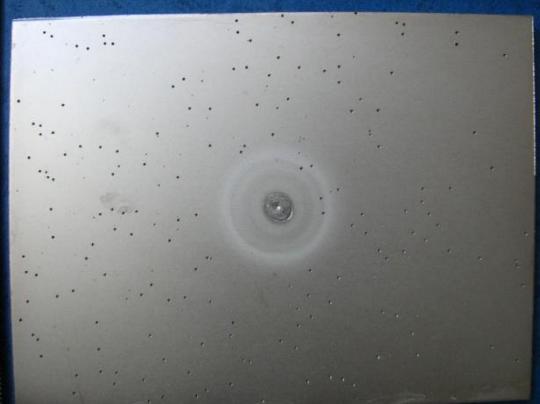
LOKALNA OBRADA PASTOM	OBRADA URANJANJEM
0 sati na zraku

Slika 33. Prikaz kemijski obrađenih uzoraka nakon koroziskog ispitivanja

Slikom 33. prikazani su kemijski obrađeni uzoraci nakon koroziskog ispitivanja. Uzorci lokalno kemijski obrađivani pastom daju bolje rezultate u odnosu na kemijsko uranjanjanje u oba slučaja. Na uzorku obrađenom pastom koji je nakon kemijske obrade odmah koroziski ispitani jamice se javljaju na području točke progrijavanja, na rubu nanosa paste, te na području gdje je bilo utjecaja isparavanja paste – tj. u prijelaznoj zoni između područja obrade i dijela neobrađenog osnovnog metala. Kod uzorka koji je ostavljen na zraku 20 h, a zatim koroziski ispitani, jamice su se javile na istim područjima kao i na prethodnom, samo u većim koncentracijama na području ruba nanosa paste. Na uzorcima koji su bili kemijski obrađeni uranjanjem, koroziska oštećenja javljaju se po cijeloj površini u oba slučaja. Na uzorku koji je koroziski ispitani odmah nakon kemijske obrade intenzitet oštećivanja je značajno veći, a same jamice su manje ali gušće raspoređene po površini, dok je na uzorku koji je bio pasiviran 20 h na zraku intenzitet oštećenja manji, a jamice su iako nešto veće rjeđe raspoređene po površini. Detaljniji prikaz kemijski obrađenih uzoraka, kao i stereomikroskopske snimke karakterističnih detalja prikazan je slikama 34 do 37.

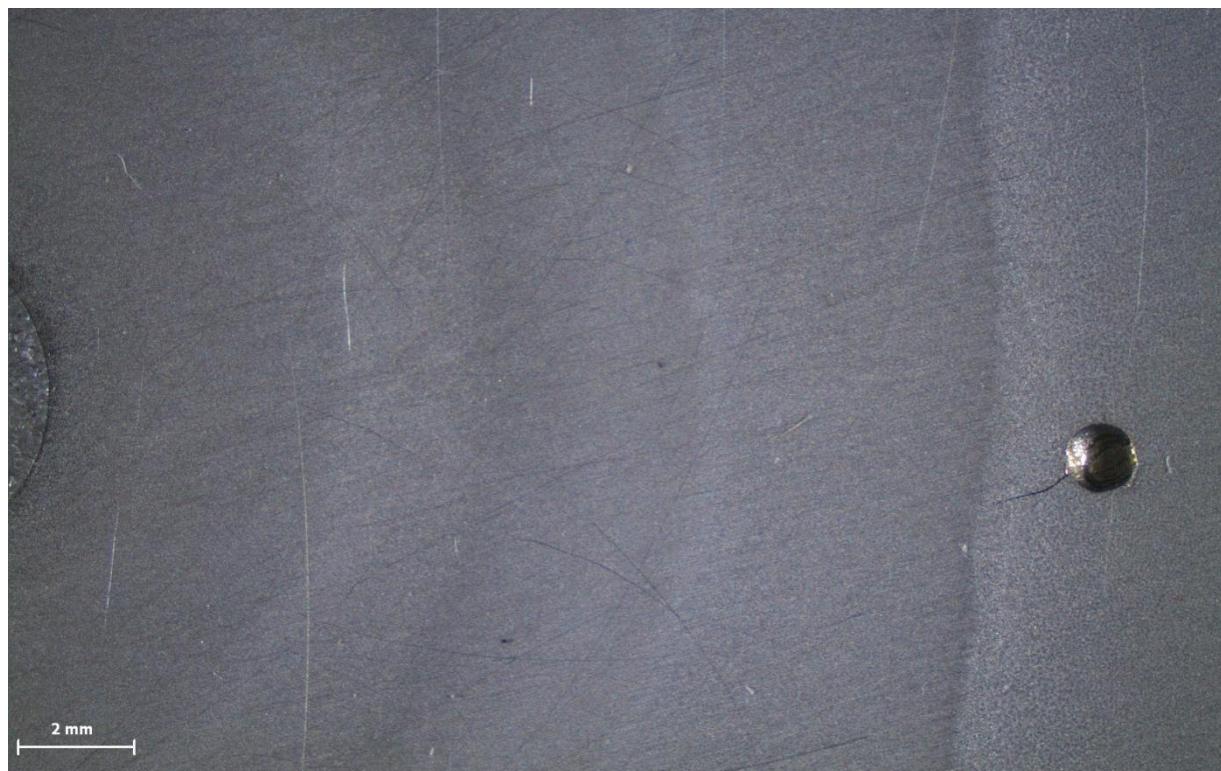
Slika 35. Stereomikroskopske snimke karakterističnih detalja uzoraka obrađenih kemijskom obradom pastom nakon koroziskog ispitivanja (gornja slika – 0 sati, donja slika – 20 sati).

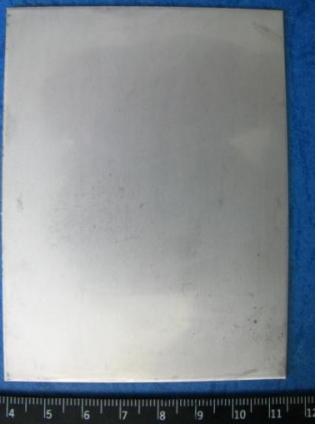
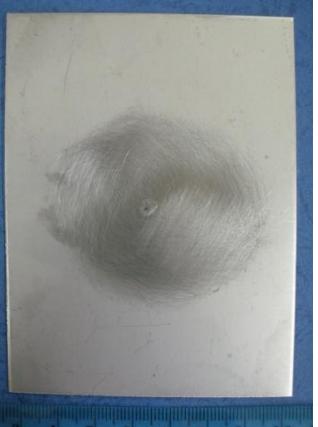
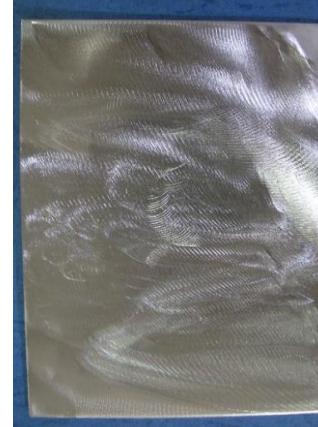
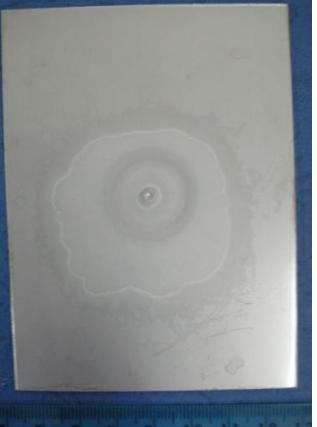
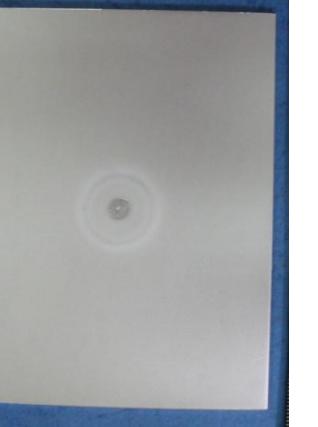
OSNOVNI MATERIJAL	NEOBRADENI UZORAK	MEHANIČKI OBRAĐENO - KRPICA	MEHANIČKI OBRAĐENO- BRUŠENJE	KEMIJSKI OBRAĐENO - PASTA	KEMIJSKI OBRAĐENO - URANJANJE
PRIJE KOROZIJSKOG ISPITIVANJA

SLIKA 38. Skupni prikaz rezultata provedenog korozijskog ispitivanja

Skupni prikaz svih rezultata provedenog koroziskog ispitivanja prikazan je na slici 38. Analizom dobivenih rezultata može se zaključiti da:

- najveću korozisku otpornost ima uzorak osnovnog metala,
- neuklonjena toplinska obojenja koja nastaju unosom topline značajno narušavaju korozisku otpornost i do koroziskog razaranja dolazi dominantno u tom području, pri čemu se kao posebno osjetljive zone mogu identificirati lokaliteti obojenja najudaljeniji od centra unosa topline,
- naknadna obrada površine – uklanjanje toplinskih obojenja mehaničkim i kemijskim postupcima u velikoj mjeri obnavlja korozisku postojanost,
- veću otpornost pri mehaničkoj obradi pokazuju finije obrađene površine – grublja obrada stvara brojne ogrebotine u kojima se iniciraju koroziske jamice,
- veću otpornost pri kemijskoj obradi pokazali su uzorci koji su lokalno obrađeni pastom kod kojih je mali broj oštećenja nastao samo u području prijelazne zone između obrađenih i neobrađenih dijelova površina,

Također, provedena ispitivanja ukazuju da i vrijeme trajanja spontane pasivacije na zraku nakon provedbi navedenih tehnologija obrade ima utjecaj na intenzitet pojave koroziskih procesa što je najzornije vidljivo kod uzorka koji su u cijelosti kemijski obrađeni metodom uranjanja.
