# Utjecaj stanja površine na korozijsku otpornost nehrđajućih čelika

**Undergraduate thesis / Završni rad**

*Degree Grantor / Ustanova koja je dodijelila akademski / stručni stupanj:* **University of Zagreb, Faculty of Mechanical Engineering and Naval Architecture / Sveučilište u Zagrebu, Fakultet strojarstva i brodogradnje**

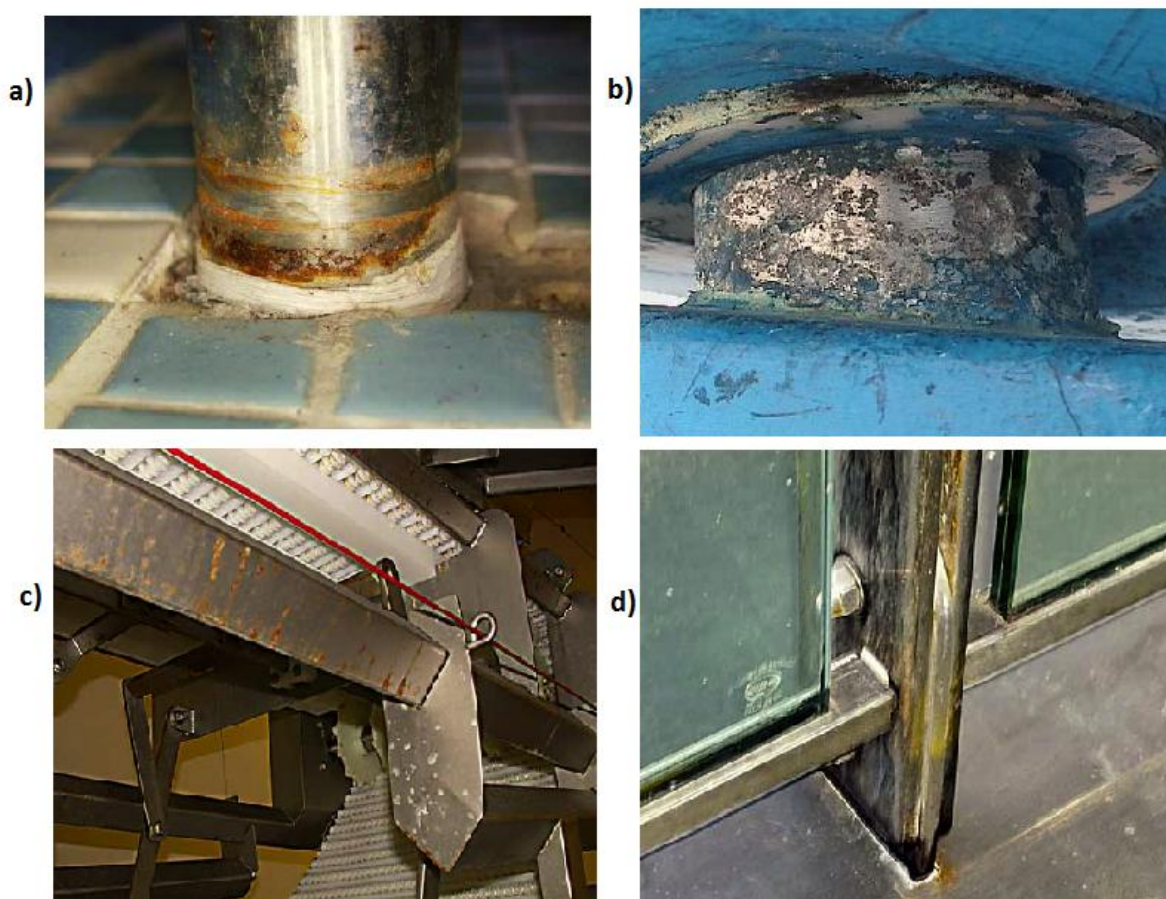
**Slika 2. Korozija nehrđajućih čelika:**  
**a) korodiran rukohvat bazena; b) korodirana osovina kormila broda; c) korozija stroja u prehrambenoj industriji; d) korozija u arhitekturi [9, 10]**

Dodatni trošak koji se povezuje sa izborom skupljeg, korozijski otpornijeg materijala, često je mnogo manji od troška nastalog zbog posljedica uzrokovanih propadanjem materijala. Bez dovoljne korozijske otpornosti i korozijske tolerancije, komponente mogu zakazati prije isteka predviđenog životnog vijeka konstrukcije. Na slici 2. Prikazane su različite vrste korozije na nehrđajućim čelicima.

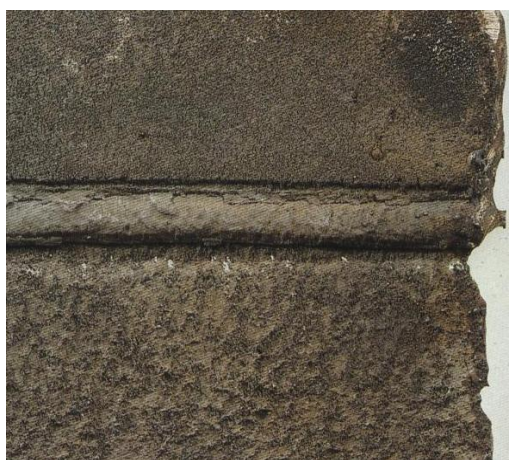
**Slika 20. Korozija oblika ureza nožem, iznad zavara AISI 321, ispod zavara AISI 318, dušična kiselina, temperatura 110 do 115°C, dvije godine [47]**

Austenitni nehrđajući čelici podložni su interkristalnoj koroziji. Senzibiliziraju se za interkristalnu koroziju zagrijavanjem između 400 i 900 °C. Pri tim graničnim temperaturama potrebno je za senzibilizaciju > 10 h, a između 700 i 800 °C dovoljno je već < 1 min. Tipičan je oblik interkristalne korozije austenitnih čelika tzv. raspad uz zavar (eng. weld decay), tj. lokalno intergranularno razaranje duž obiju strana zavara, gdje se u toku zavarivanja materijal najduže zagrijavao na temperaturama senzibilizacije, slika 21. Područja raspada uz zavar široka su obično 3 do 6 mm, a udaljena su od njega 4 do 10 mm [15]. Slika 20. prikazuje koroziju oblika ureza nožem (čelik AISI 321 iznad zavara, čelik AISI 318 ispod zavara).

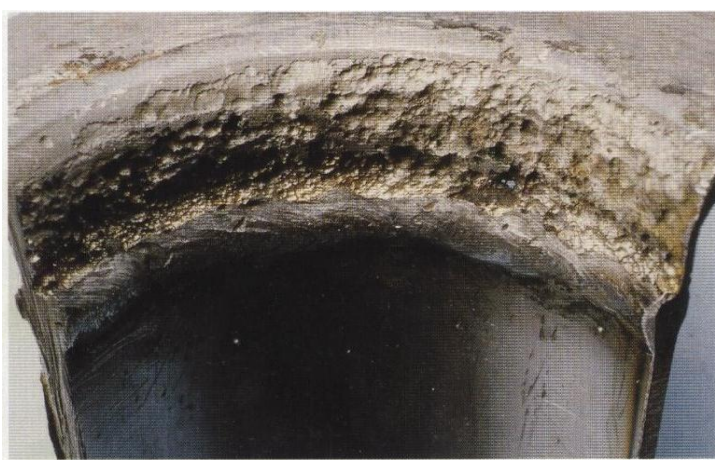
**Slika 21. Oštećenja u području zavarenog spoja izazvana uzajamnim djelovanjem rupičaste i interkristalne korozije, AISI 308, slana voda, kiseline, dvije godine [47]**

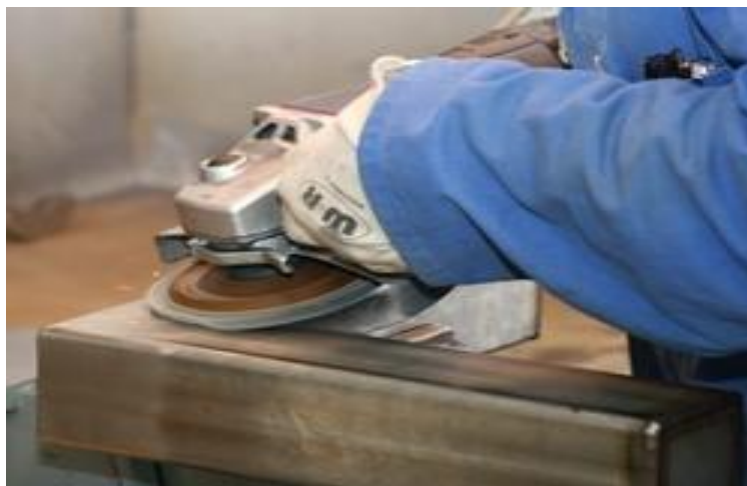
Slika 22. Mehanička obrada nehrđajućeg čelika [49]

Mehaničkom obradom skidaju se korozijski produkti (npr. hrđa, okujine, patine) i druga vrsta onečišćenja (kao što su čađa, koks, pepeo, kamen), te prema potrebi skida vidljivi tok zavara. Slika 22. prikazuje postupak mehaničke obrade nehrđajućeg čelika brušenjem.

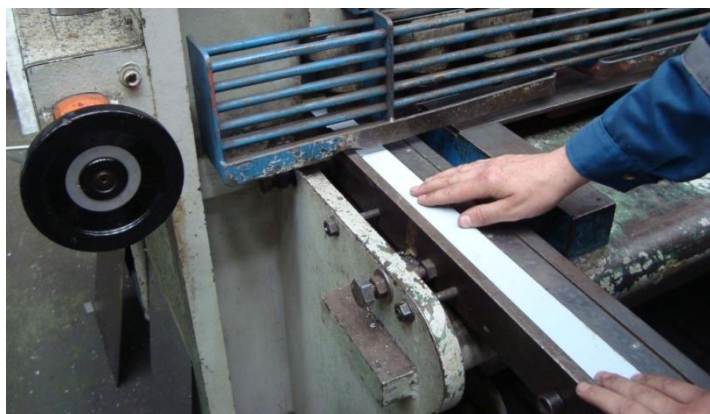
Slika 23. Izrezivanje uzoraka, pogon tvrtke Sinitech

Uzorci su izrezani iz trakastog lima debljine 2 mm, a postupak rezanja proveden je u tvrtci Sinitech. Na taj su način izrezani ispitni uzorci dimenzija  $100 \times 75 \times 2$  mm. Slikom 23. prikazan je postupak izrezivanja uzorka.

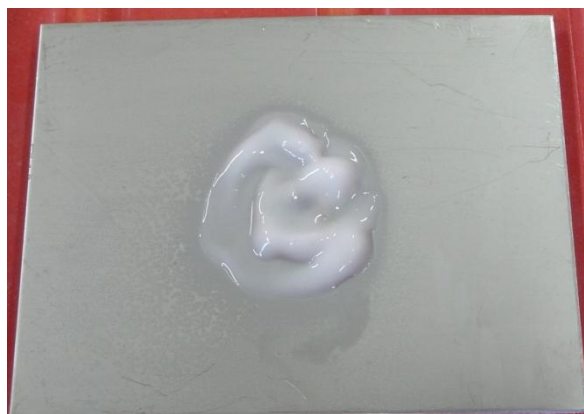
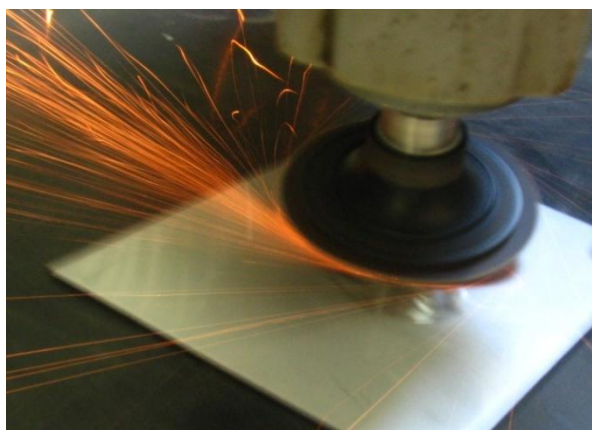
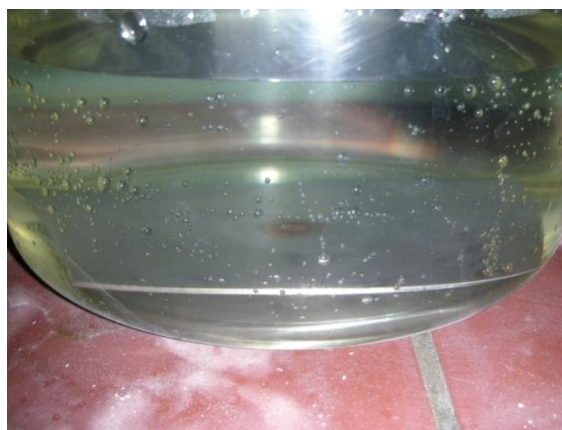
*lokalna obrada brusnom krpicom*

*lokalna kemijska obrada pastom*

*obrada cijelog uzorka brusnim diskom*

*obrada cijelog uzorka uranjanjem*

**Slika 26. Postupci obrade površine**

Slikom 26. prikazani su detalji snimljeni tijekom provođenja postupaka obrade, dok tablica 2. prikazuje stanja površine nakon provedenih obrada, kao i sam osnovni materijal te neobrađeni uzorak.

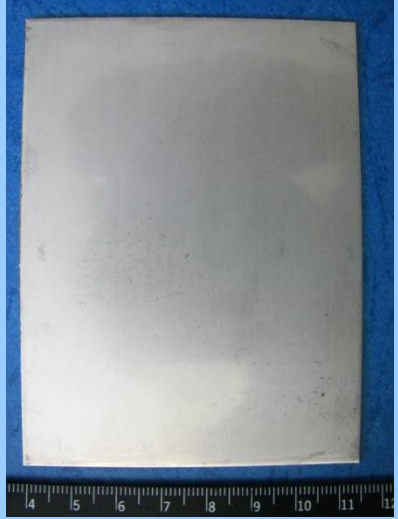
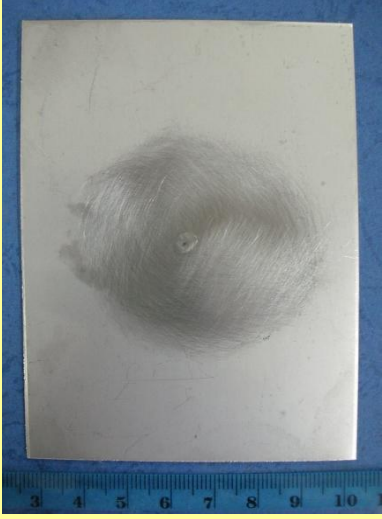
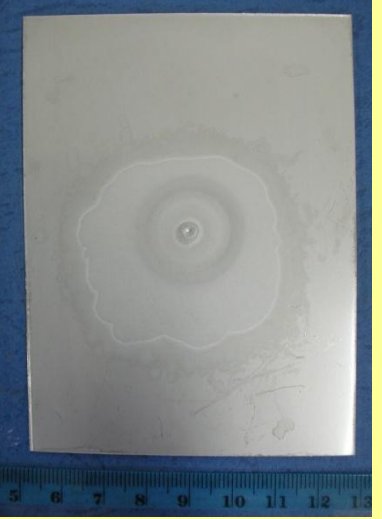
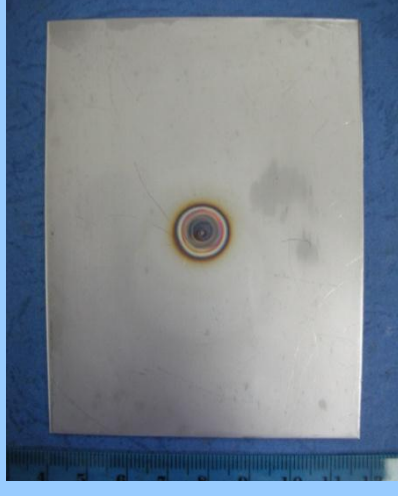
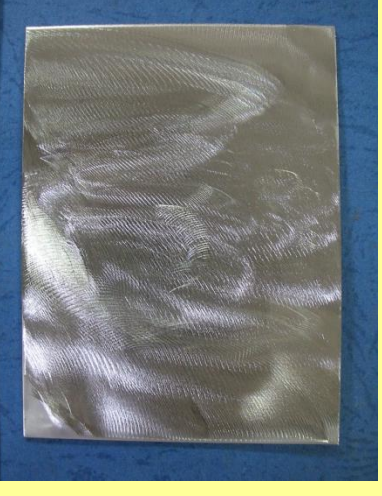
Tablica 2. Prikaz karakterističnih stanja ispitnih uzoraka

| OSNOVNI MATERIJAL | MEHANIČKI<br>OBRAĐENO | KEMIJSKI OBRAĐENO |
| NEOBRAĐENO | 3M Scotch-Brite 7446<br>brusna krpica | Avesta Classic Pickling<br>Paste 101 |
| neuklonjena toplinska<br>obojenja | brusni disk | Greinox B |

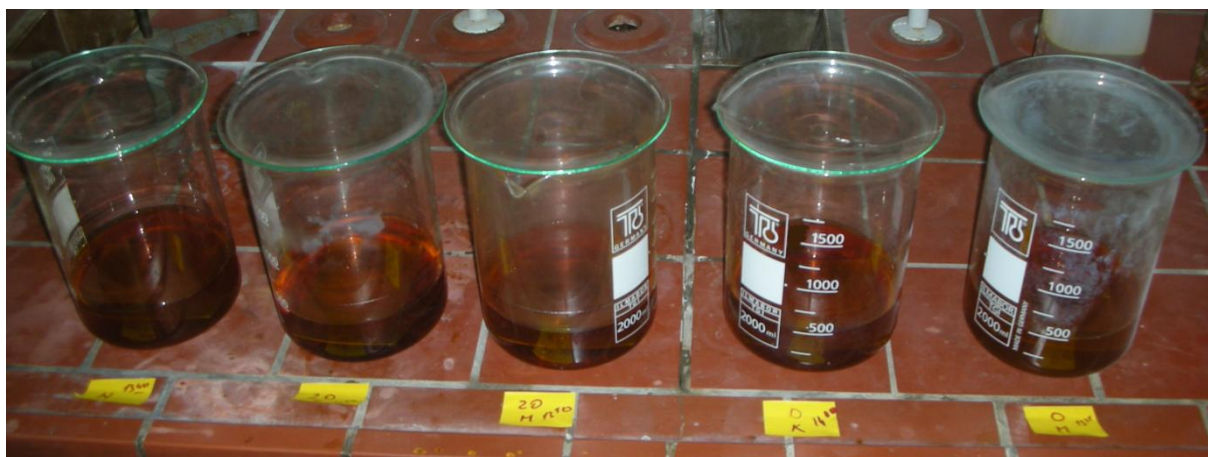
**Slika 27. Uzorci uronjeni u otopinu željezo(III)-klorid-heksahidrata – korozijsko ispitivanje otpornosti na jamičastu koroziju**

Korozijska ispitivanja otpornosti na pojavu rupičaste korozije provedena su u 10%- tnoj otopinu željezo(III)-klorid-heksahidrata ( $\text{FeCl}_3 \times 6\text{H}_2\text{O}$ ) prema normi ASTM G48-a. Na slici 27. prikazan je detalj provedbe ispitivanja, a sva korozijska ispitivanja provedena su u trajanju od 4 sata pri temperaturi od  $20^\circ\text{C}$  s ciljem utvrđivanja inicijalnih pojava oštećivanja.

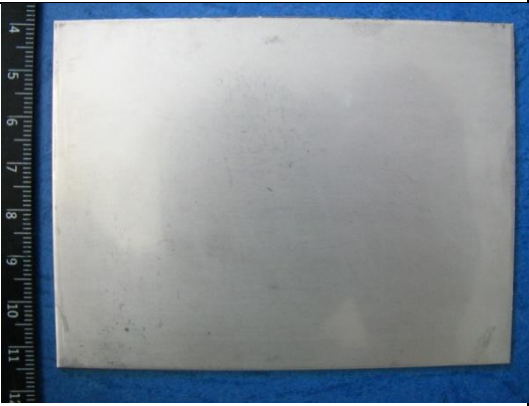
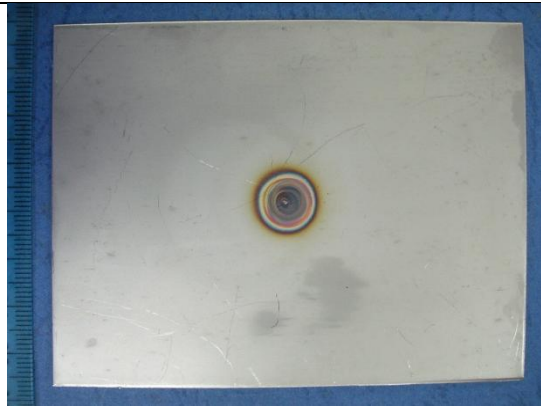
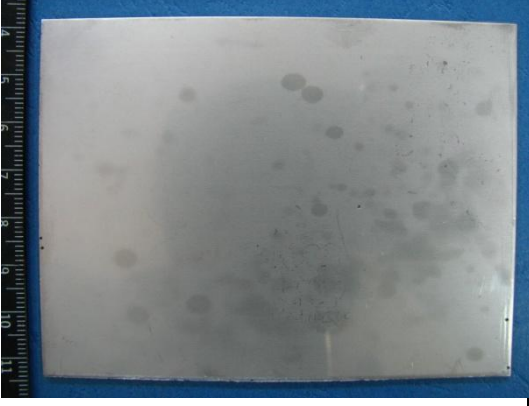
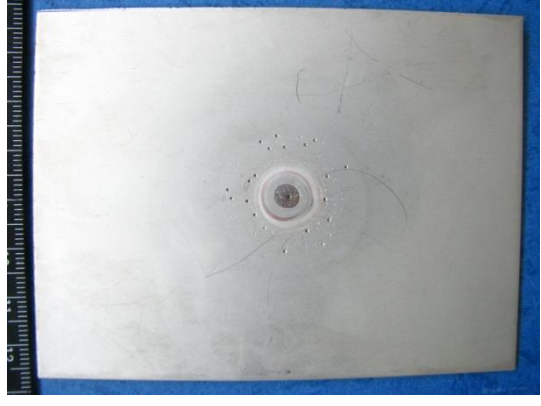
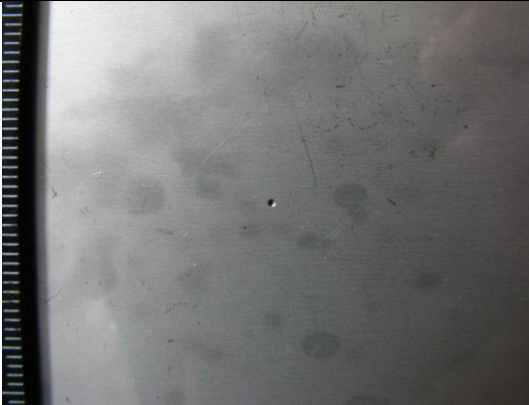
Tablicom 3. prikazani su ispitni uzorci osnovnog materijala i onog s prisutnim neuklonjenim toplinskim obojenjima prije i nakon provedbe korozijskog ispitivanja. Vidljivo je da su se na osnovnom materijalu jamice pojavile na području oštećenja površine nastalom prilikom rezanja uzoraka. Također vidljiva je i jedna jamica smještena oko sredine uzorka. Ostatak površine osnovnog materijala ima zadovoljavajuću otpornost prema jamičastoj koroziji. Na neobrađenom uzorku vidljiva su oštećenja nastala na području toplinskih obojenja. Jamice su različitih dimenzija i variraju od vrlo sitnih do velikih. Sitnije jamice su vrlo gusto poslagane i bliže su centru unosa topline, dok su veće jamice najzastupljenije na vanjskim područjima toplinskih obojenja.

**Tablica 3. Prikaz stanja površine osnovnog materijala i neobrađenog uzorka nakon korozijskog ispitivanja**

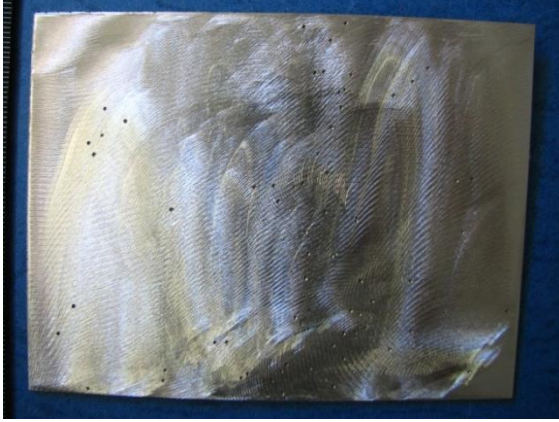
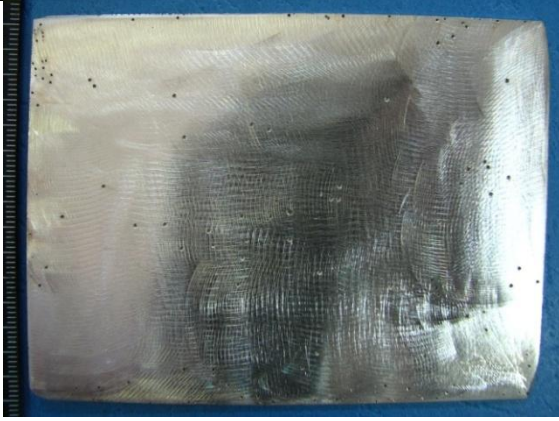
Slika 28. Prikaz mehanički obrađenih uzoraka nakon korozijskog ispitivanja

Na slici 28. prikazani su ispitni uzorci na kojima su provedeni postupci mehaničke obrade površine nakon korozijskog ispitivanja. Mehanička obrada brusnom krpicom, koja predstavlja finiju obradu površine, dala je i bolje rezultate od grubljeg brušenja diskom, tj. intenzitet oštećenja na ispitnim uzorcima obrađenih brusnom krpicom u oba slučaja bio je značajno manji. Ispitni uzorak obrađen krpicom, koji je odmah nakon površinske obrade podvrgnut korozijskom ispitivanju dao je najbolje rezultate. Na tom ispitnom uzorku nastala je jamica samo na području progrijavanja. Kod uzorka obrađenog krpicom, a podvrgnutom korozijskom ispitivanju nakon 20 h na zraku, jamice su nastale na području gdje su bila toplinska obojenja. Na uzorcima koji su obrađeni mehaničkom obradom brušenjem korozija se u oba slučaja javlja po cijeloj površini i to sa najvećom koncentracijom na područjima lošije obrade. Pritom, intenzitet oštećivanja je podjednak za oba vremena spontane pasivacije na zraku. Detaljniji prikaz mehanički obrađenih uzoraka, kao i stereomikroskopske snimke karakterističnih detalja po završetku korozijskog ispitivanja prikazan je slikama 29, 30, 31 i 32.

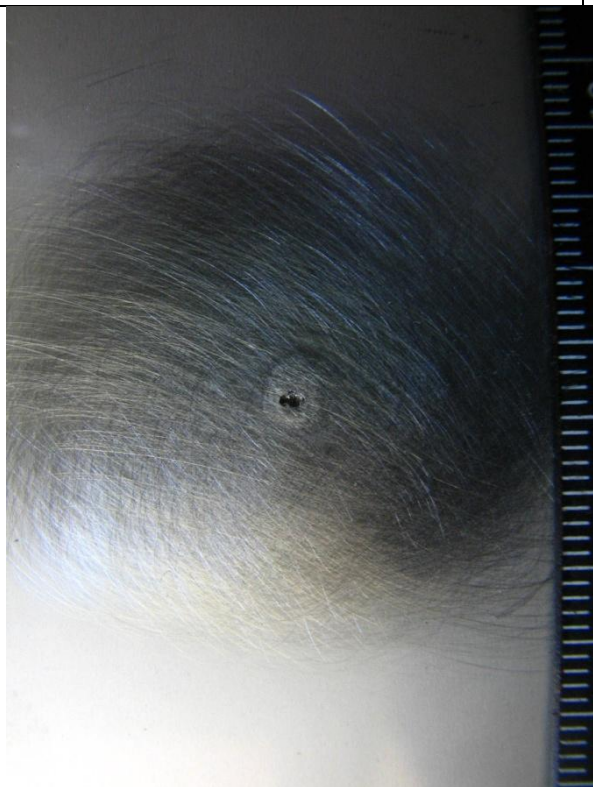
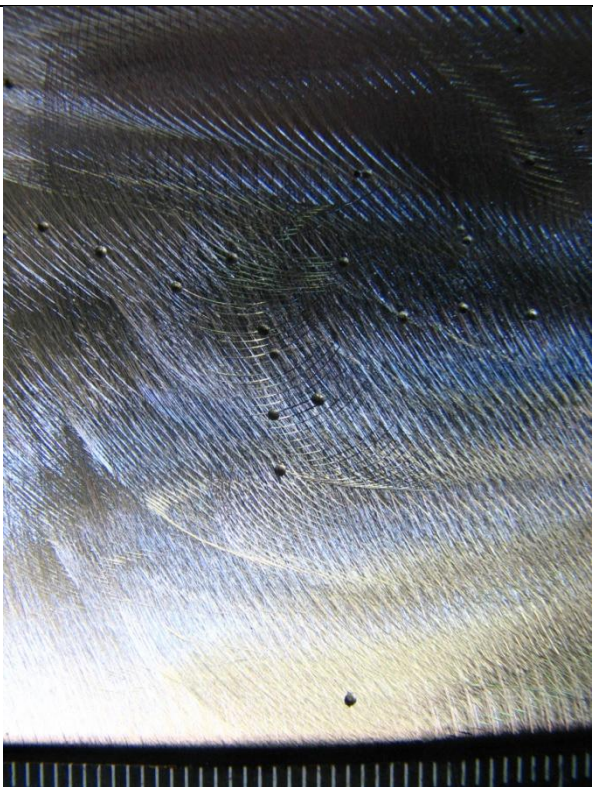
**Slika 29. Detaljniji prikaz mehanički obrađenih uzoraka nakon korozijskog ispitivanja**

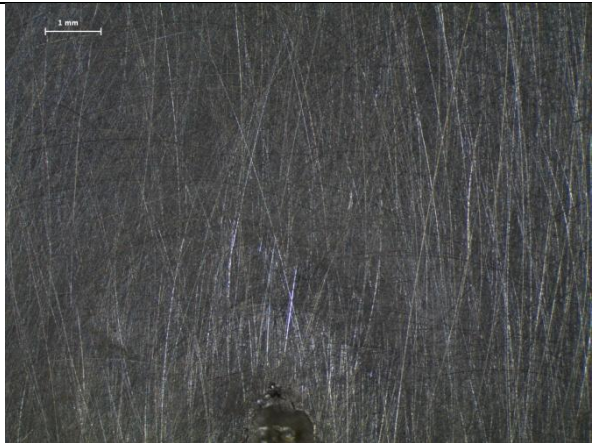
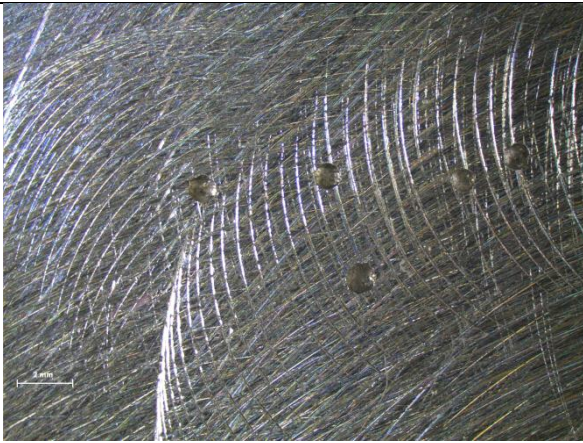
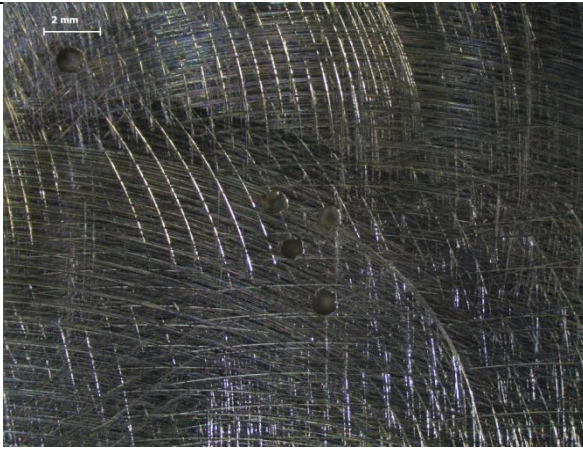
**Slika 30.** Stereomikroskopske snimke karakterističnih detalja nakon korozijskog ispitivanja.

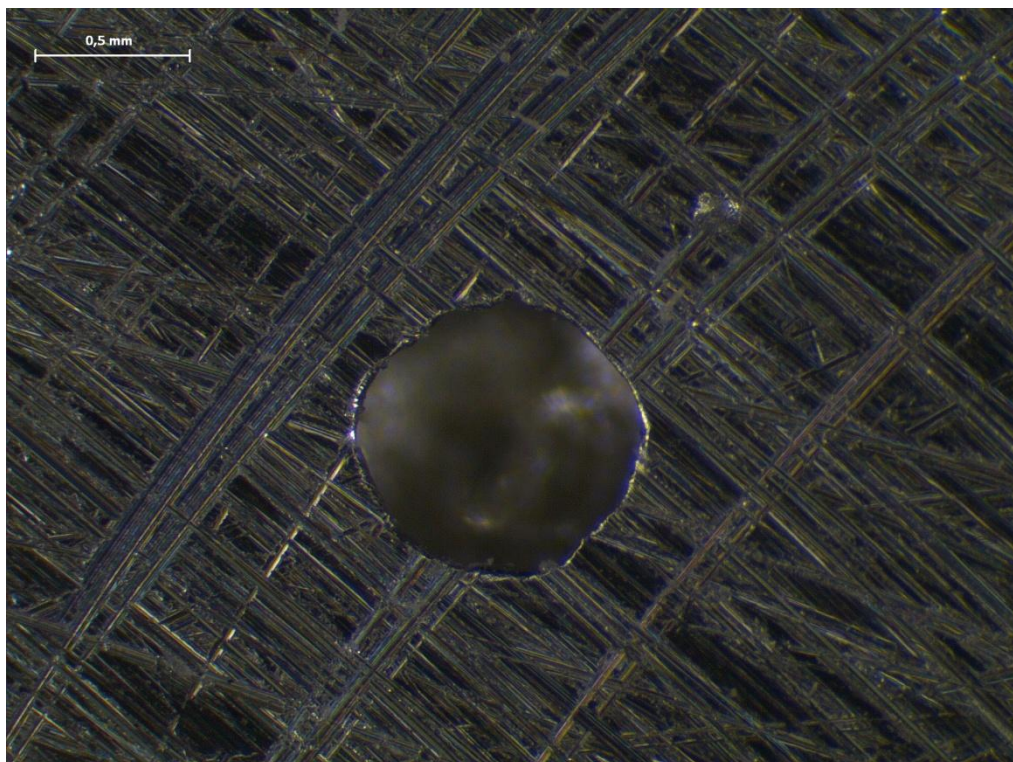
*MEHANIČKA OBRADA BRUSNIM DISKOM (0 SATI NA ZRAKU)*

*MEHANIČKA OBRADA BRUSNIM DISKOM (20 SATI NA ZRAKU)*

**Slika 32. Stereomikroskopski prikaz jamica kod mehanički obrađenih uzoraka**

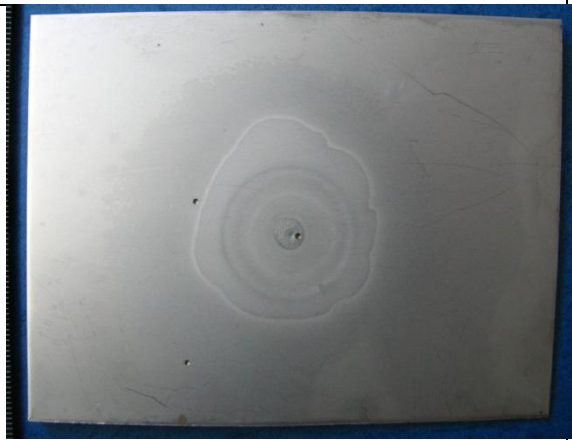
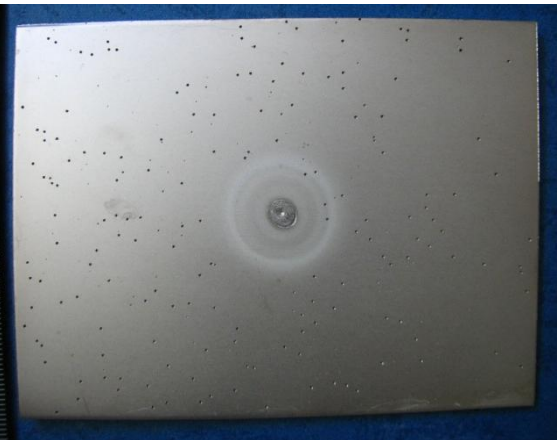
| | LOKALNA OBRADA PASTOM | OBRADA URANJANJEM |

Slika 33. Prikaz kemijski obrađenih uzoraka nakon korozijskog ispitivanja

Slikom 33. prikazani su kemijski obrađeni uzorci nakon korozijskog ispitivanja. Uzorci lokalno kemijski obrađivani pastom daju bolje rezultate u odnosu na kemijsko uranjanje u oba slučaja. Na uzorku obrađenom pastom koji je nakon kemijske obrade odmah korozijski ispitan jamice se javljaju na području točke progrijavanja, na rubu nanosa paste, te na području gdje je bilo utjecaja isparavanja paste – tj. u prijelaznoj zoni između područja obrade i dijela neobrađenog osnovnog metala. Kod uzorka koji je ostavljen na zraku 20 h, a zatim korozijski ispitan, jamice su se javile na istim područjima kao i na prethodnom, samo u većim koncentracijama na području ruba nanosa paste. Na uzorcima koji su bili kemijski obrađeni uranjanjem, korozijska oštećenja javljaju se po cijeloj površini u oba slučaja. Na uzorku koji je korozijski ispitan odmah nakon kemijske obrade intenzitet oštećivanja je značajno veći, a same jamice su manje ali gušće raspoređene po površini, dok je na uzorku koji je bio pasiviran 20 h na zraku intenzitet oštećenja manji, a jamice su iako nešto veće rjeđe raspoređene po površini. Detaljniji prikaz kemijski obrađenih uzoraka, kao i stereomikroskopske snimke karakterističnih detalja prikazan je slikama 34 do 37.

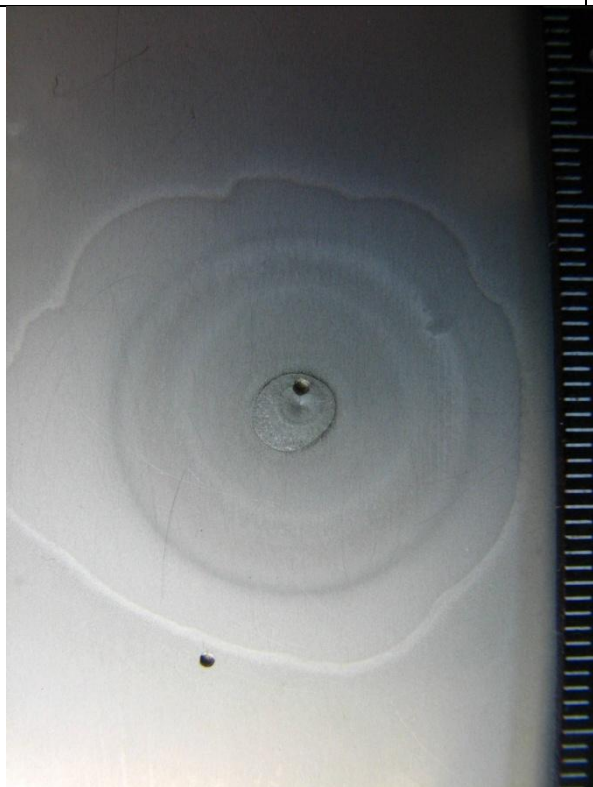
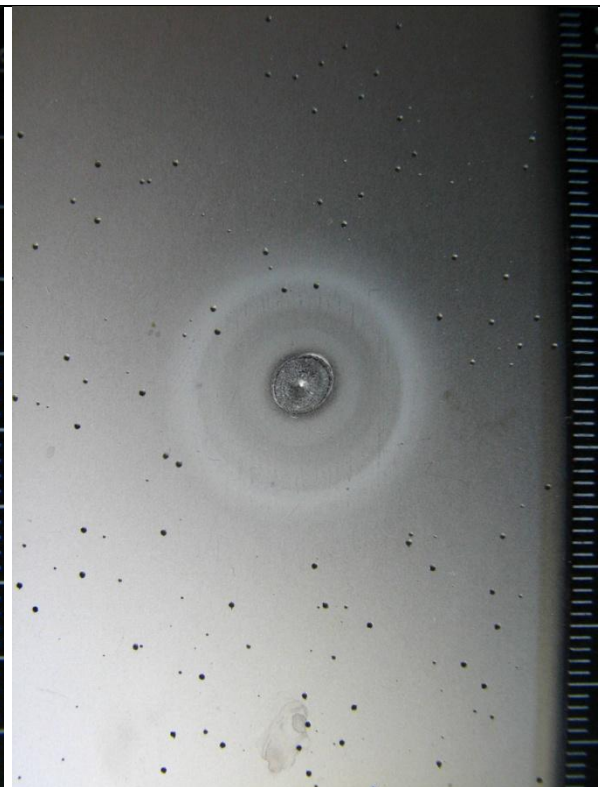
**Slika 34.** Detaljniji prikaz kemijski obrađenih uzoraka nakon korozijskog ispitivanja

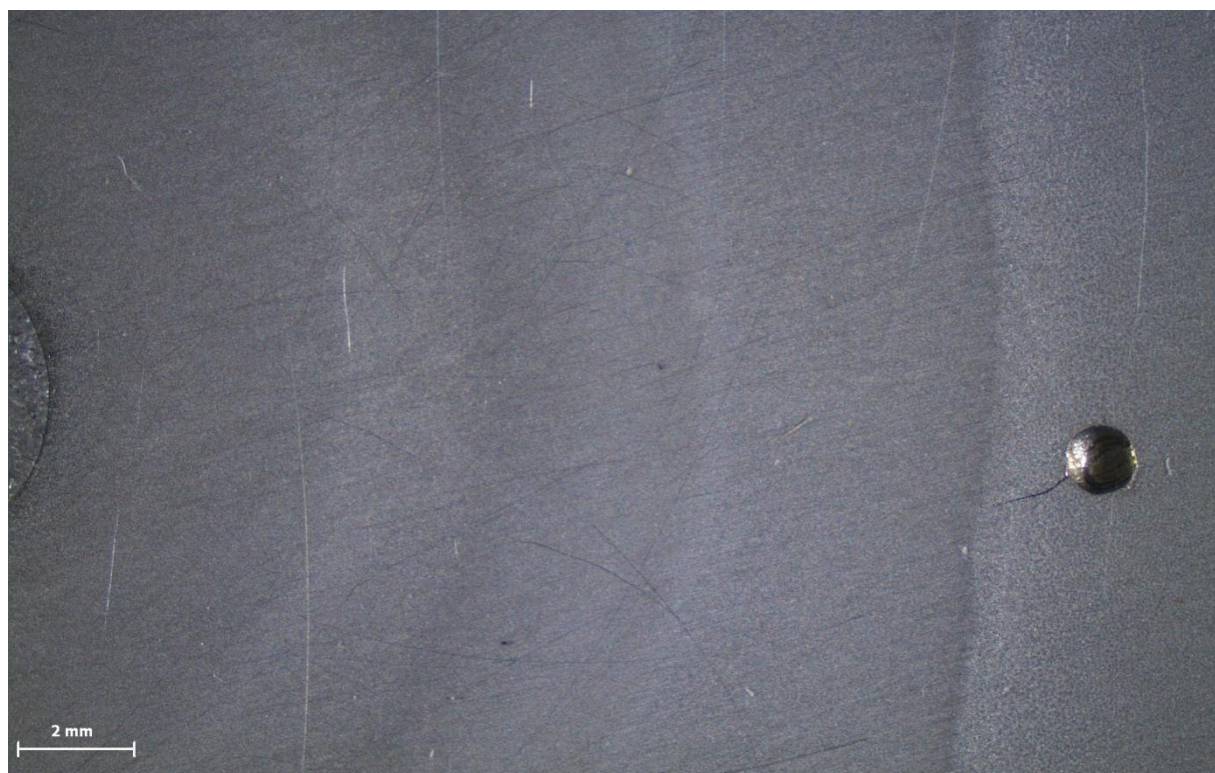
**Slika 35. Stereomikroskopske snimke karakterističnih detalja uzorka obradenih kemijskom obradom pastom nakon korozijskog ispitivanja (gornja slika – 0 sati, donja slika – 20 sati).**

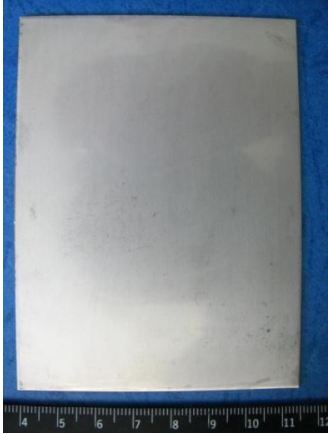
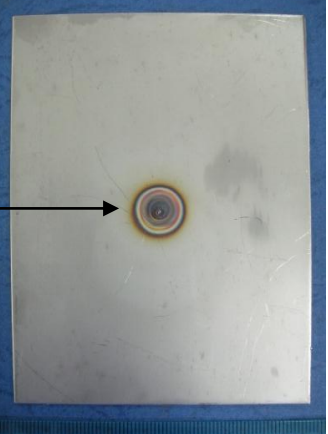
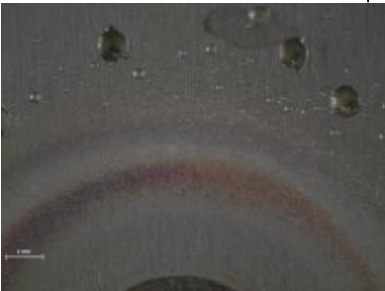
| | OSNOVNI MATERIJAL | NEOBRADENI UZORAK | | MEHANIČKI OBRADENO - KRPICA | MEHANIČKI OBRADENO- BRUŠENJE | KEMIJSKI OBRADENO - PASTA | KEMIJSKI OBRADENO - URANJANJE |

SLIKA 38. Skupni prikaz rezultata provedenog korozijskog ispitivanja

Skupni prikaz svih rezultata provedenog korozijskog ispitivanja prikazan je na slici 38. Analizom dobivenih rezultata može se zaključiti da:

- najveću korozijsku otpornost ima uzorak osnovnog metala,
- neuklonjena toplinska obojenja koja nastaju unosom topline značajno narušavaju korozijsku otpornost i do korozijskog razaranja dolazi dominantno u tom području, pri čemu se kao posebno osjetljive zone mogu identificirati lokaliteti obojenja najudaljeniji od centra unosa topline,
- naknadna obrada površine – uklanjanje toplinskih obojenja mehaničkim i kemijskim postupcima u velikoj mjeri obnavlja korozijsku postojanost,
- veću otpornost pri mehaničkoj obradi pokazuju finije obrađene površine – grublja obrada stvara brojne ogrebotine u kojima se iniciraju korozijske jamice,
- veću otpornost pri kemijskoj obradi pokazali su uzorci koji su lokalno obrađeni pastom kod kojih je mali broj oštećenja nastao samo u području prijelazne zone između obrađenih i neobrađenih dijelova površina,

Također, provedena ispitivanja ukazuju da i vrijeme trajanja spontane pasivacije na zraku nakon provedbi navedenih tehnologija obrade ima utjecaj na intenzitet pojave korozijskih procesa što je najzornije vidljivo kod uzoraka koji su u cijelosti kemijski obrađeni metodom uranjanja.
