# Analiza stabiliteta i opterećenja tankera u oštećenom stanju

**Master's thesis / Diplomski rad**

**2014**

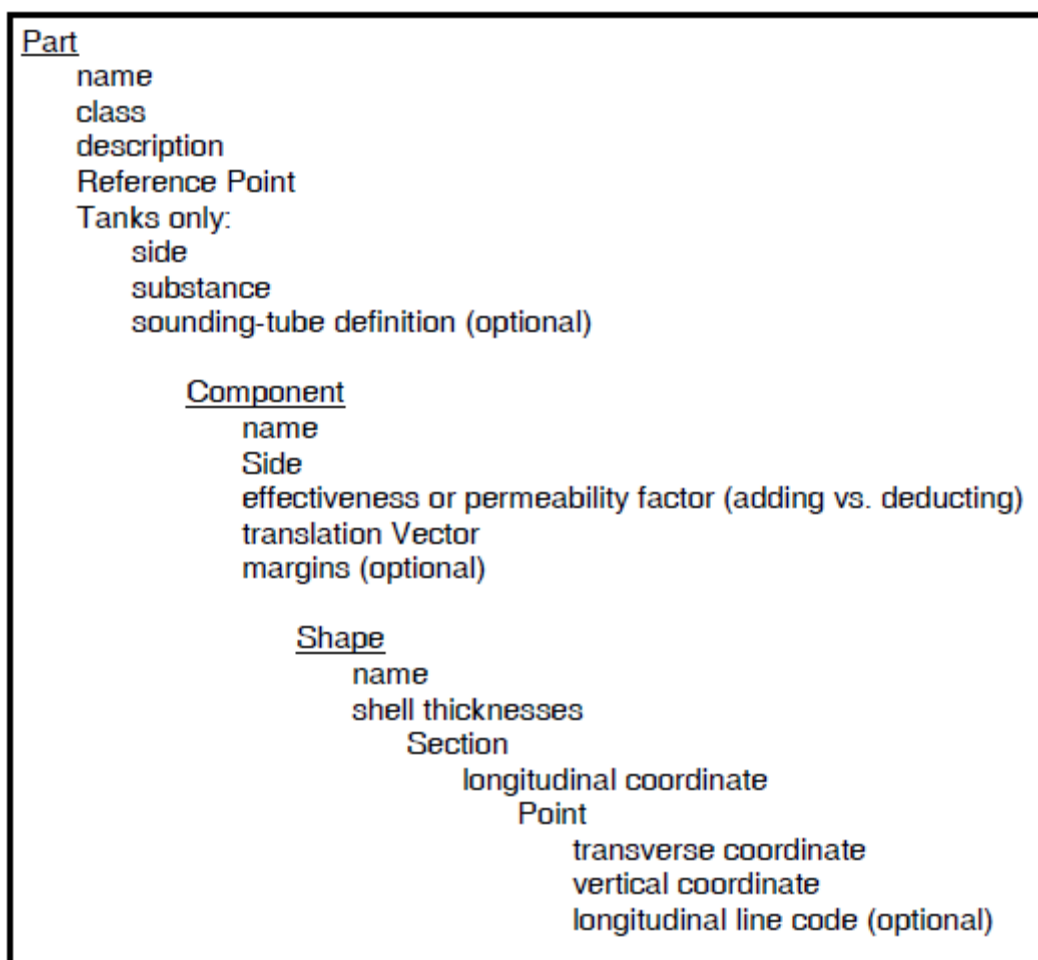
Slika 5. Hijerarhija geometrijskog modela

Za proračune stabiliteta i uzdužne čvrstoće korišten je programski paket GHS (General Hydrostatics) [7]. GHS koristi geometrijski model broda koji uključuje sve tankove i prostore kao i sve elemente nadgrađa izložene vjetru. Geometrijski model je pohranjen u datoteci koja se naziva geometrijska datoteka (Geometry File) i ima ekstenziju GF. Budući da se svi proračuni zasnivaju na geometriji, prvi korak svakog projekta je izrada geometrijskog modela.

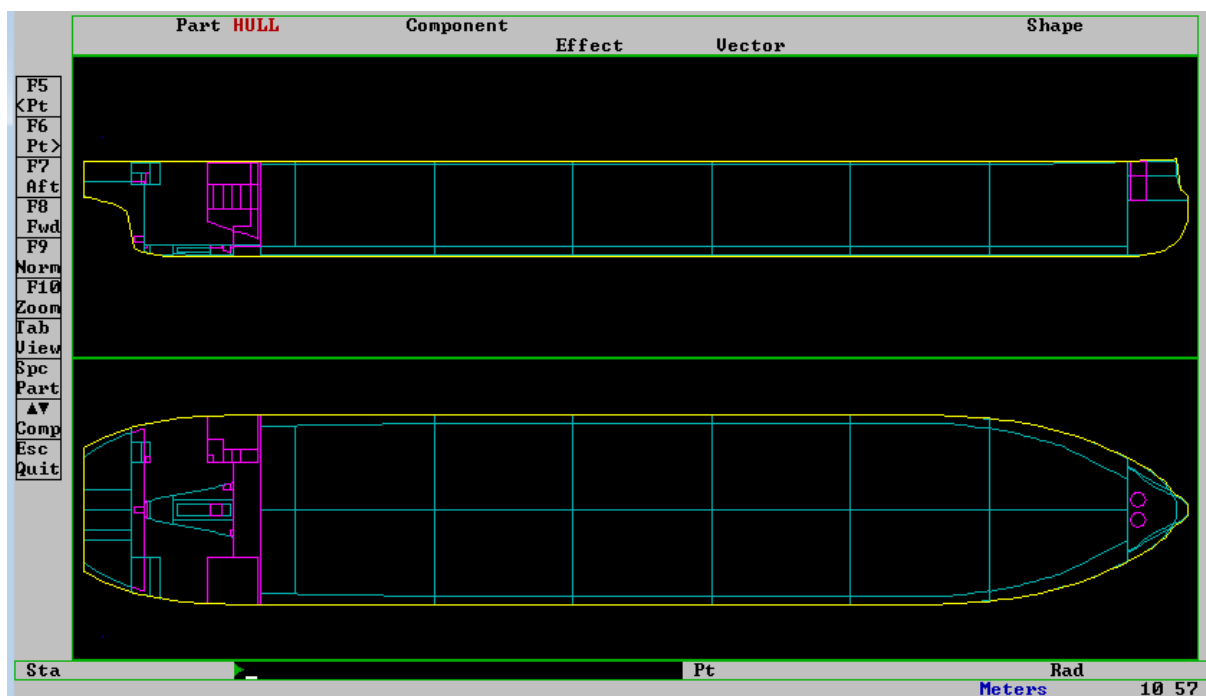
Slika 6. Geometrijski model tankera u programu GHS

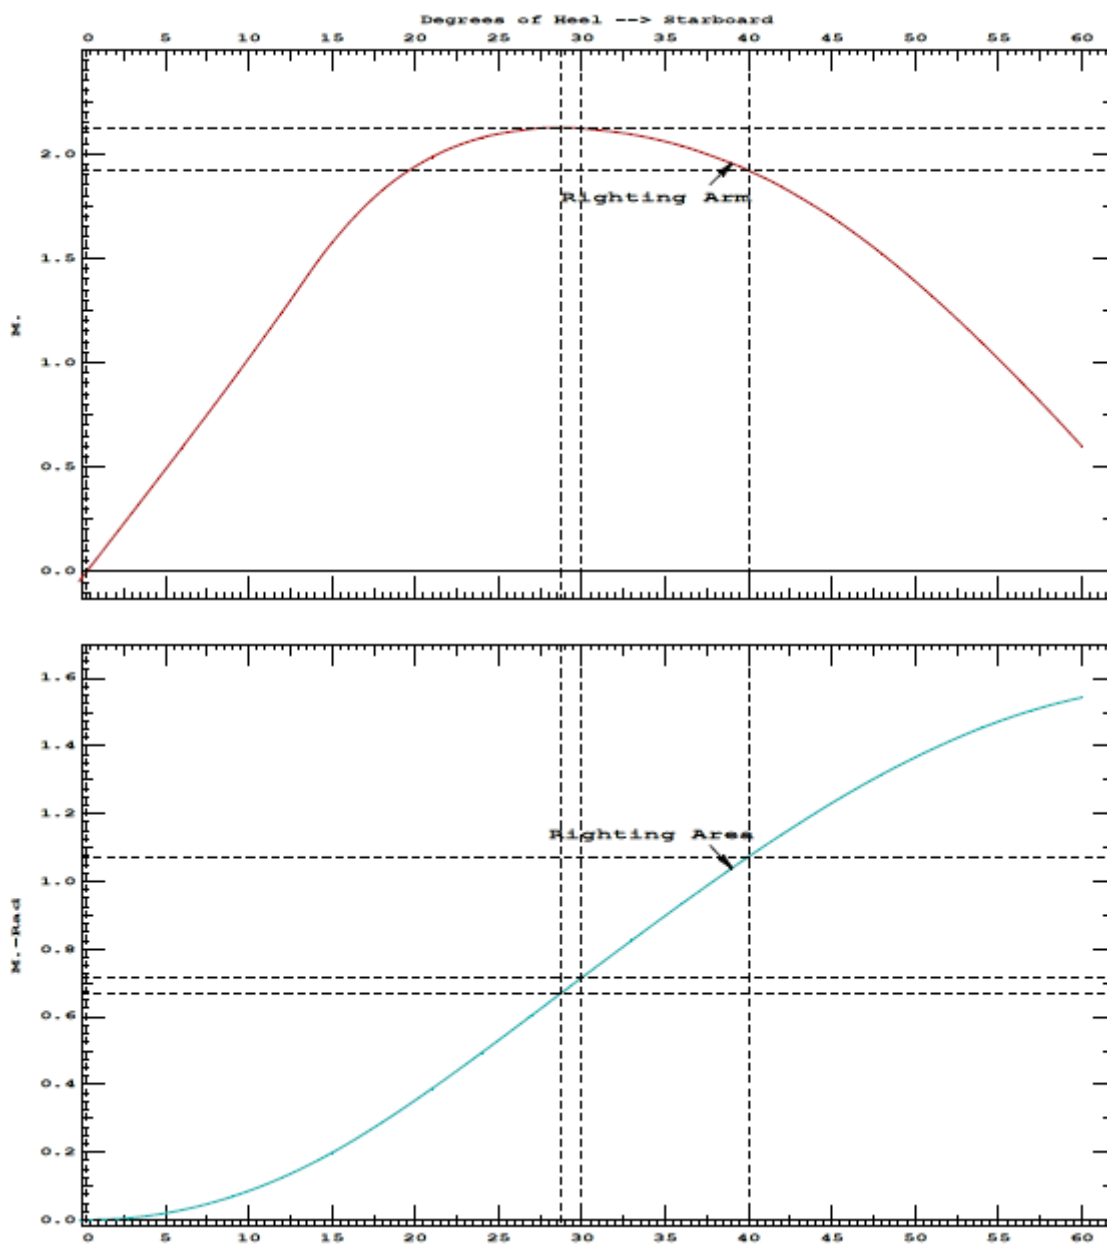
Slika 11. Krivulje stabiliteta za neoštećeno stanje

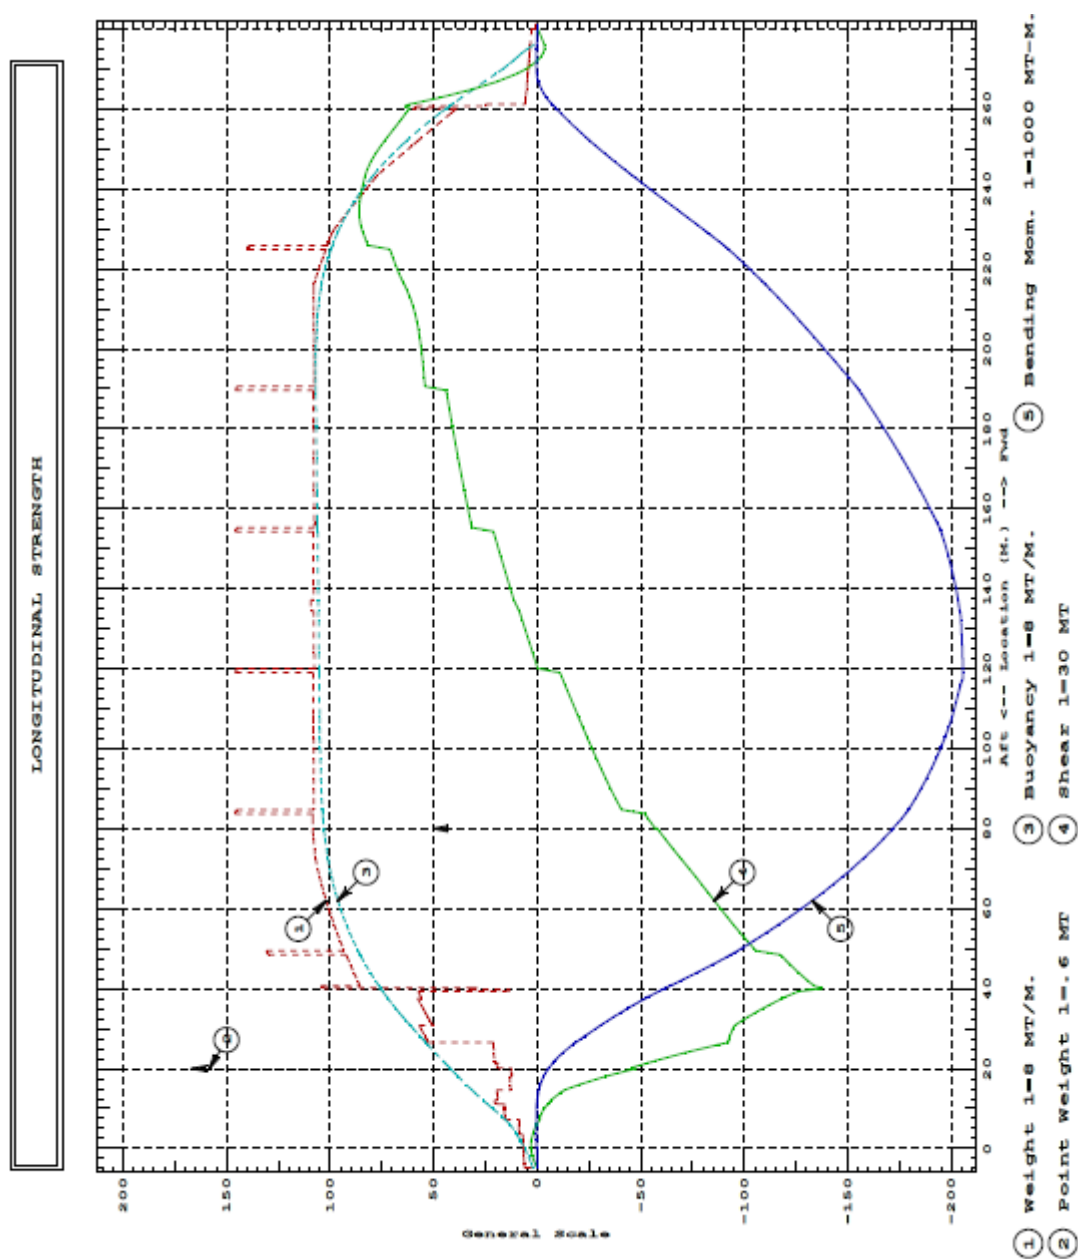
Largest Shear:	-4,123.1 MT	at 40.150f
Largest Bending Moment:	-205,604 MT-m	at 120.030f (Sagging)

Slika 12. Karakteristike uzdužne čvrstoće za neoštećeno stanje

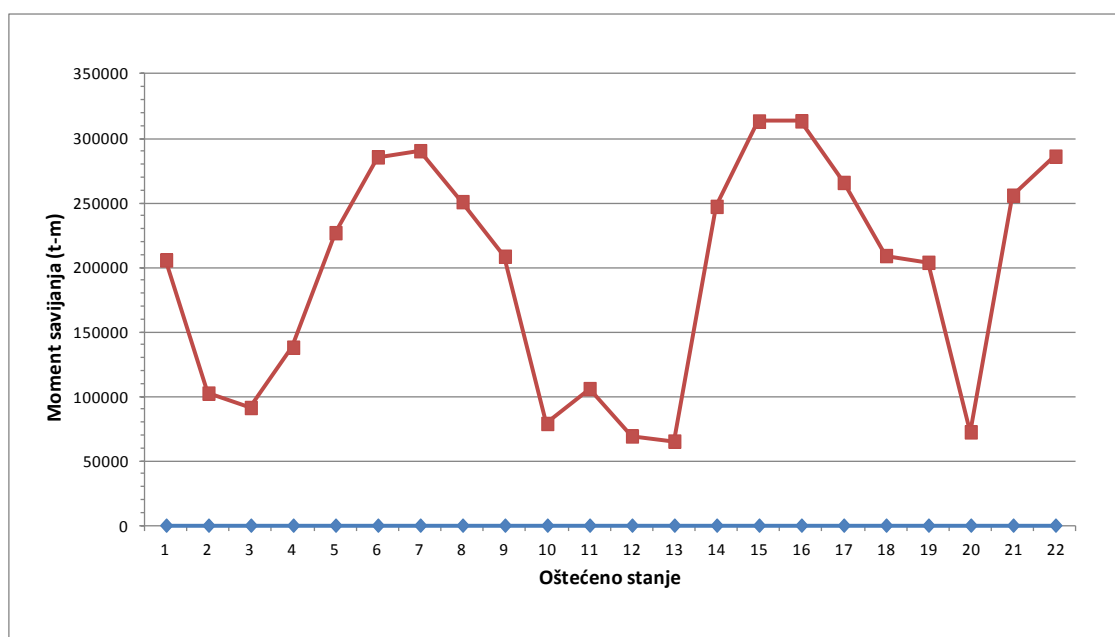
Slika 16. Najveći moment savijanja za pojedino stanje oštećenja

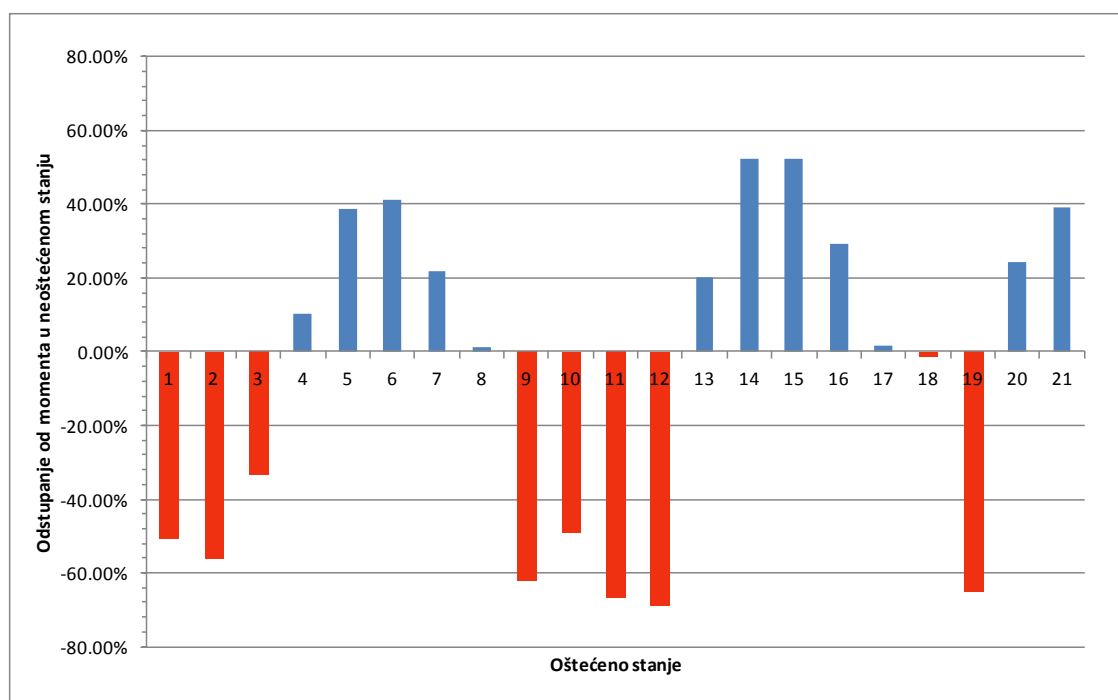
Slika 17. Odstupanje najvećih momenta savijanja u odnosu na neoštećeno stanje

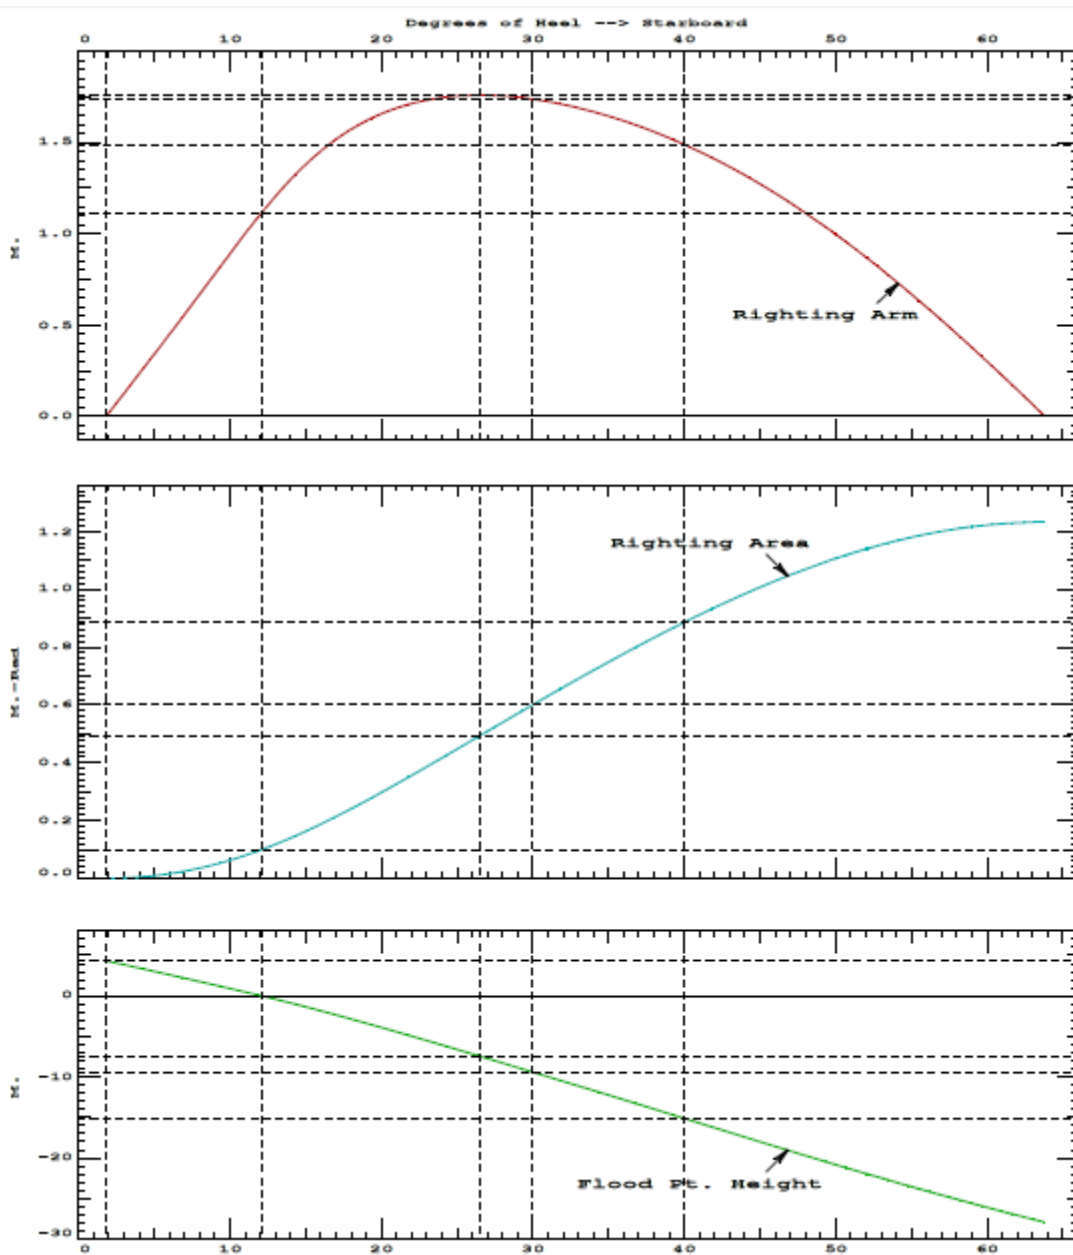
Slika 20. Karakteristike stabiliteta za oštećeno stanje 2

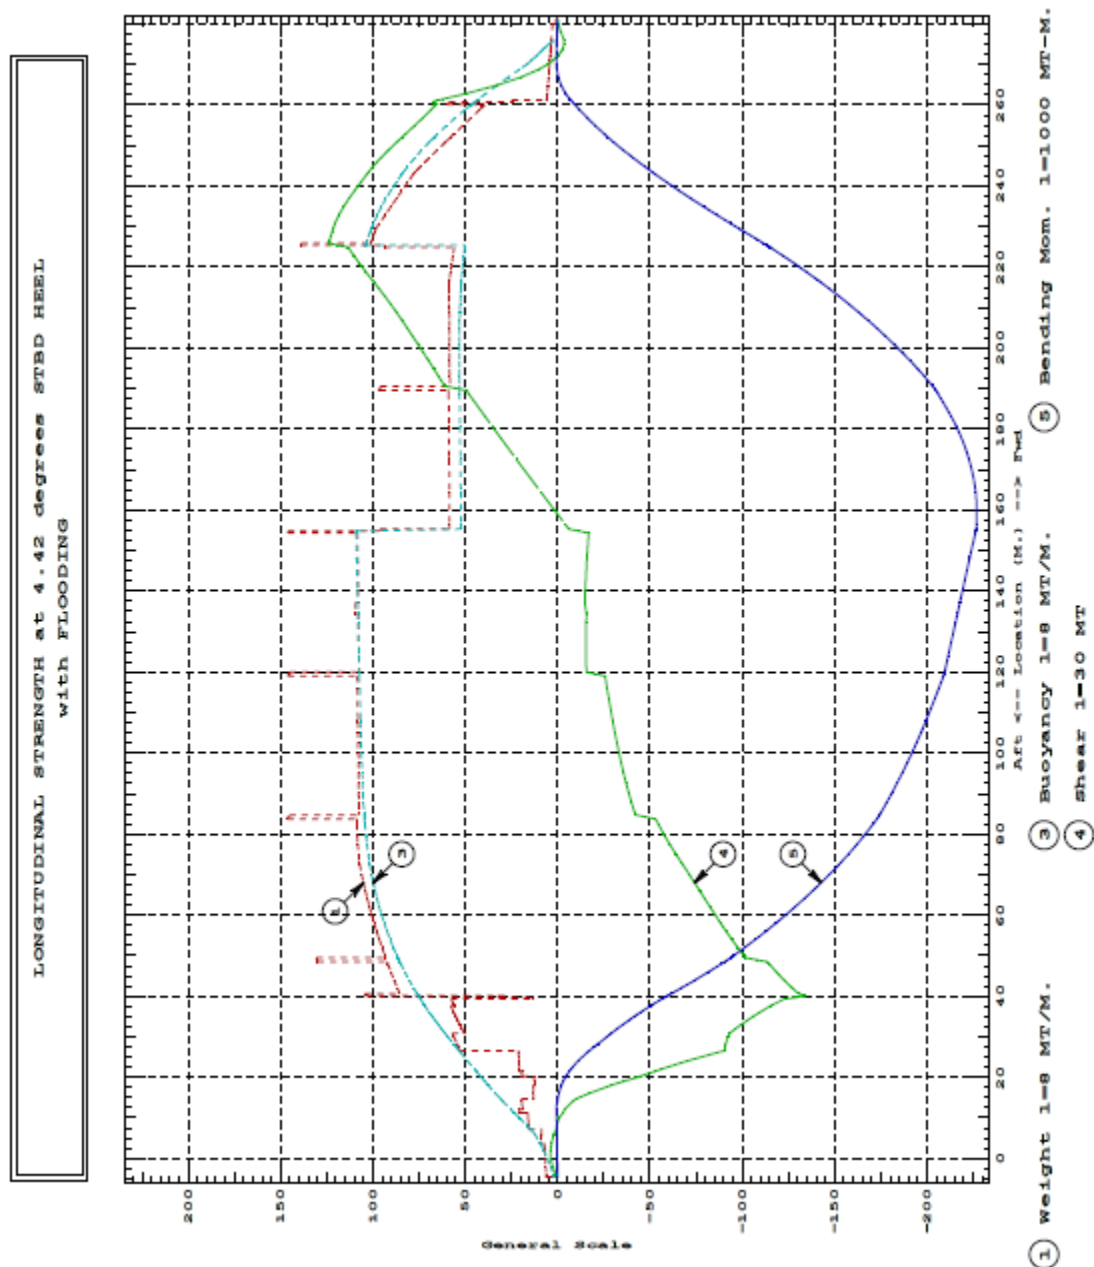
Largest Shear:	-3,528.8 MT	at 40.150f
Largest Bending Moment:	-137,991 MT-m	at 107.800f (Sagging)

**Slika 24. Karakteristike uzdužne čvrstoće za Oštećeno stanje 3**

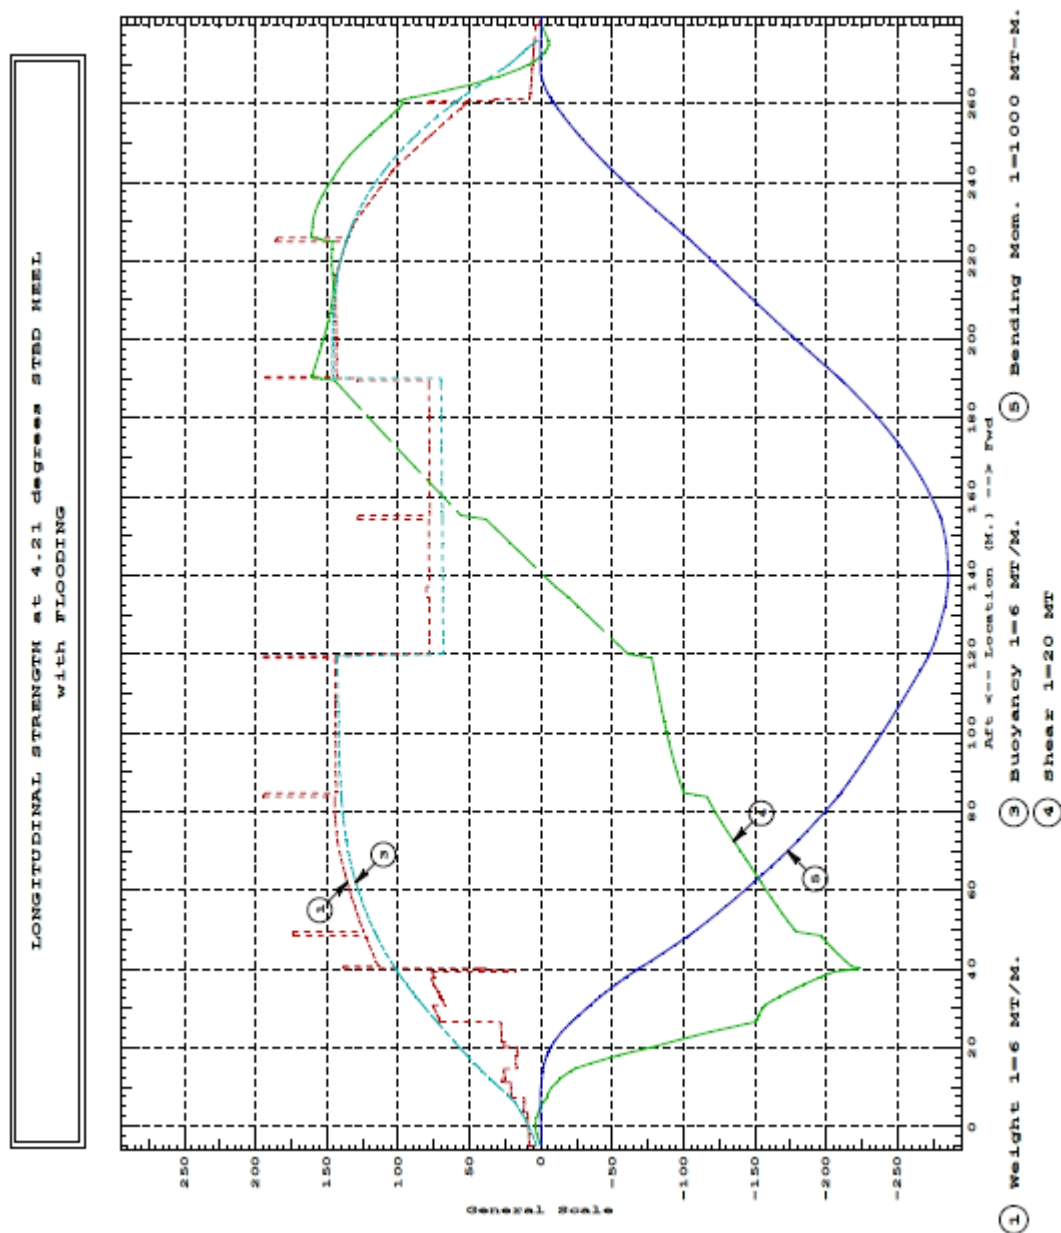
Largest Shear:	-4,466.0 MT	at 40.150f
Largest Bending Moment:	-285,573 MT-m	at 140.200f (Sagging)

Slika 30. Karakteristike uzdužne čvrstoće za Oštećeno stanje 5

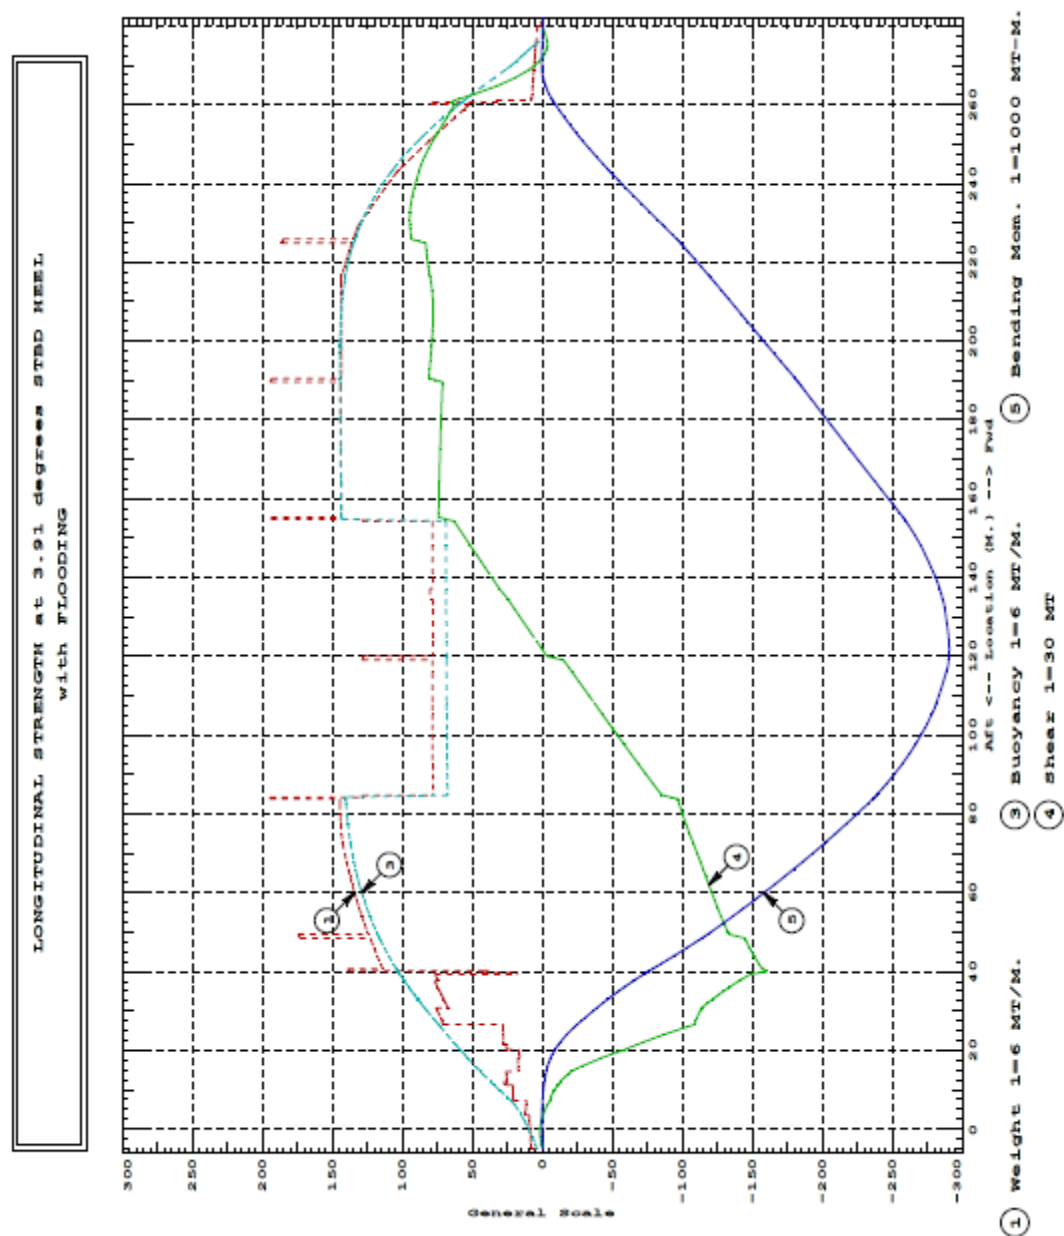
Largest Shear:	-4,816.0 MT	at 40.150f
Largest Bending Moment:	-290,340 MT-m	at 120.030f (Sagging)

**Slika 33. Karakteristike uzdužne čvrstoće za Oštećeno stanje 6**

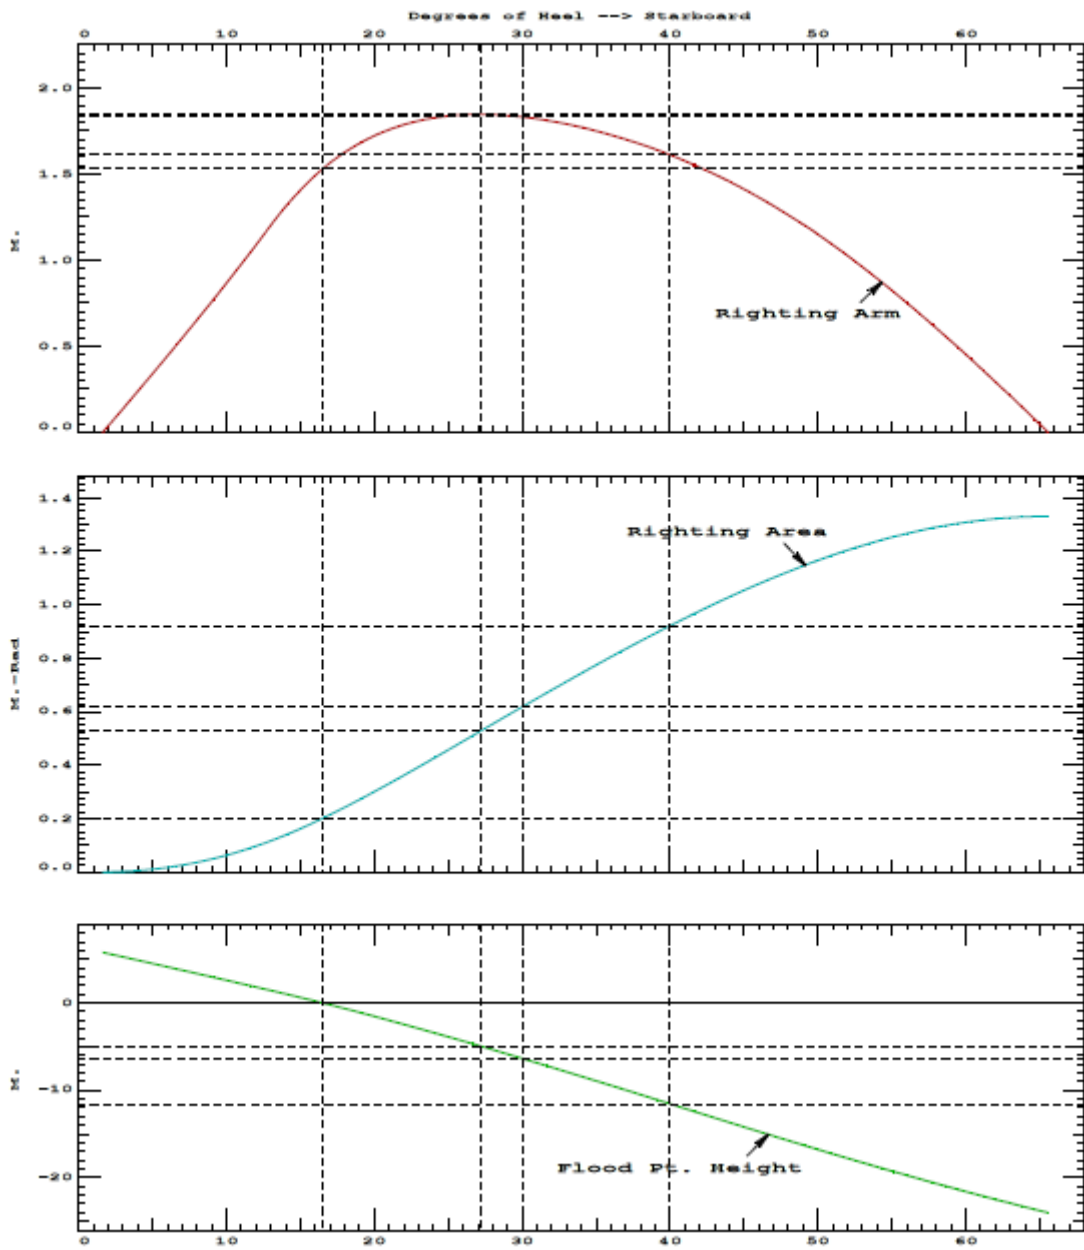
Slika 38. Krivulje stabiliteta za Oštećeno stanje 8

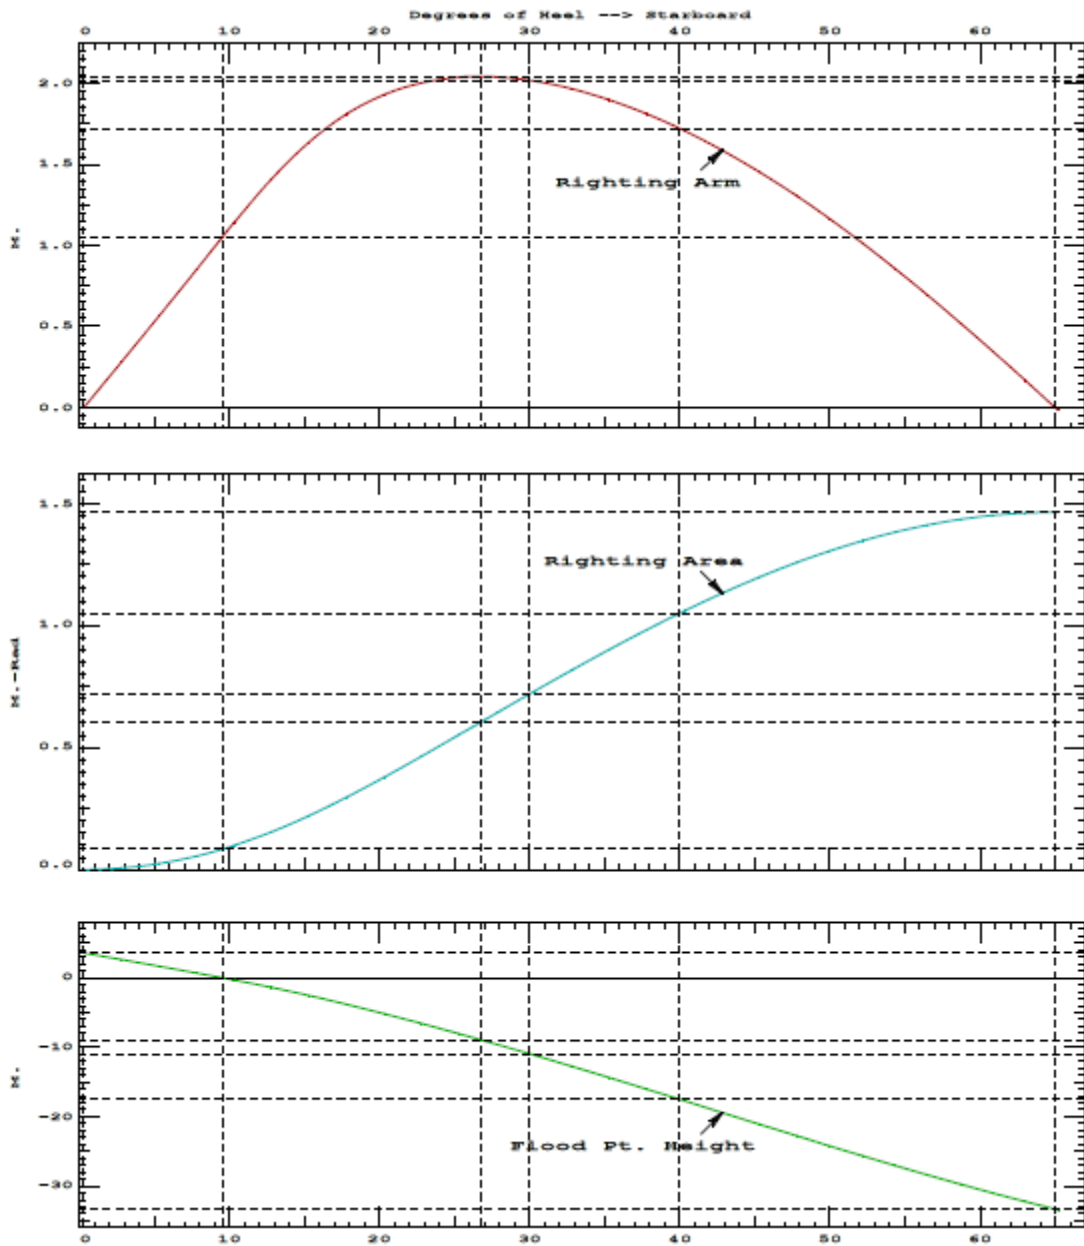
(1) Air pipe WB2.s	FLOOD	224.370f	21.500s	23.860
--------------------	-------	----------	---------	--------

Slika 50. Krivulje stabiliteta za Oštećeno stanje 12
