Analiza stabiliteta i opterećenja tankera u oštećenom stanju

Master's thesis / Diplomski rad

DIPLOMSKI RAD

Tablica 5. Osnovne dimenzije broda

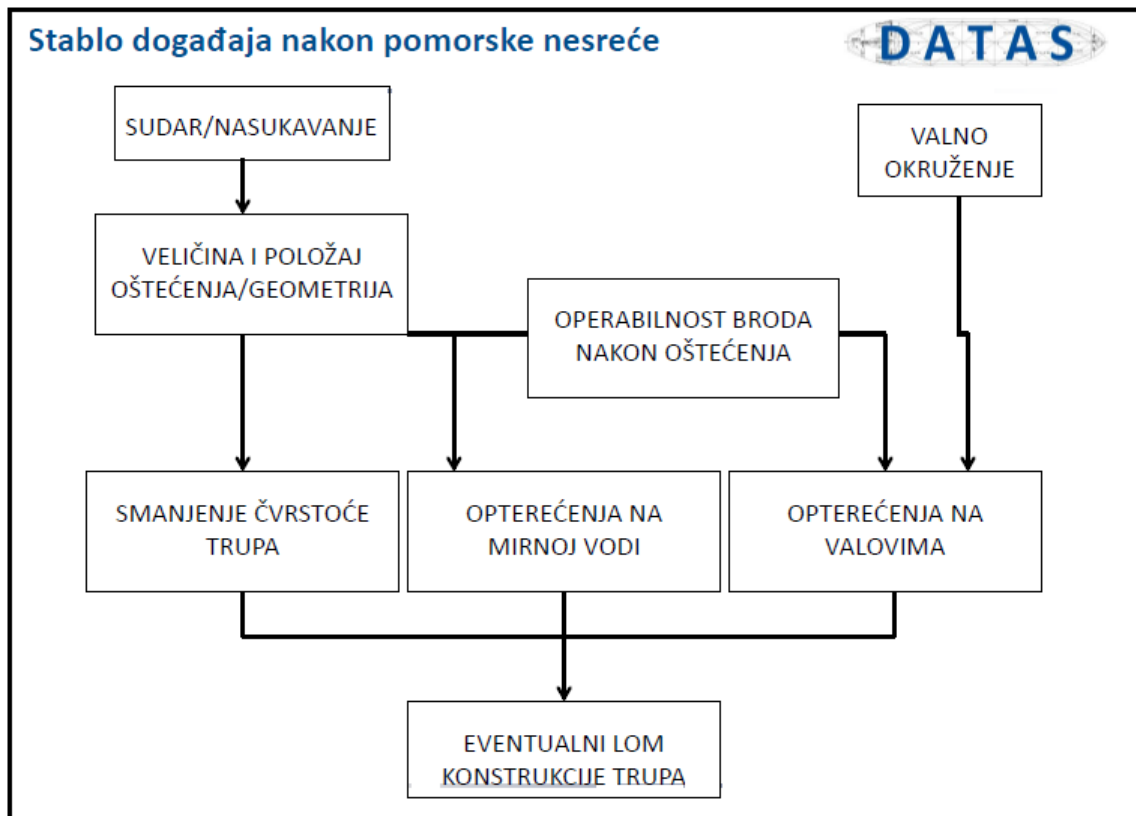
Slika 3. Stablo događaja nakon pomorske nesreće [4]

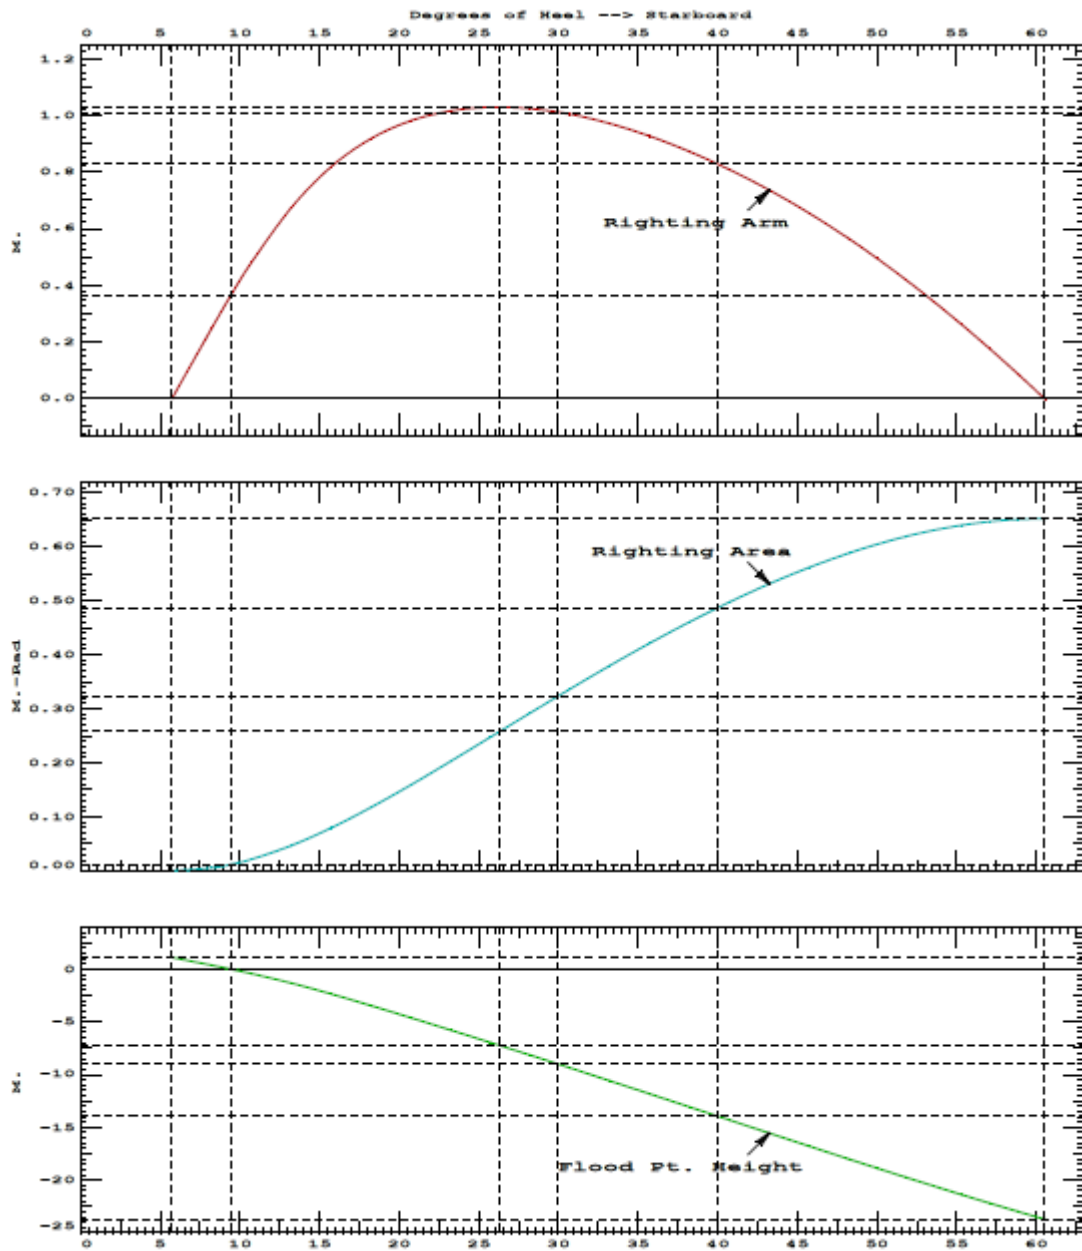
Slika 41. Krivulje stabiliteta za oštećeno stanje 9
