Analiza stabiliteta i opterećenja tankera u oštećenom stanju

Master's thesis / Diplomski rad

DIPLOMSKI RAD

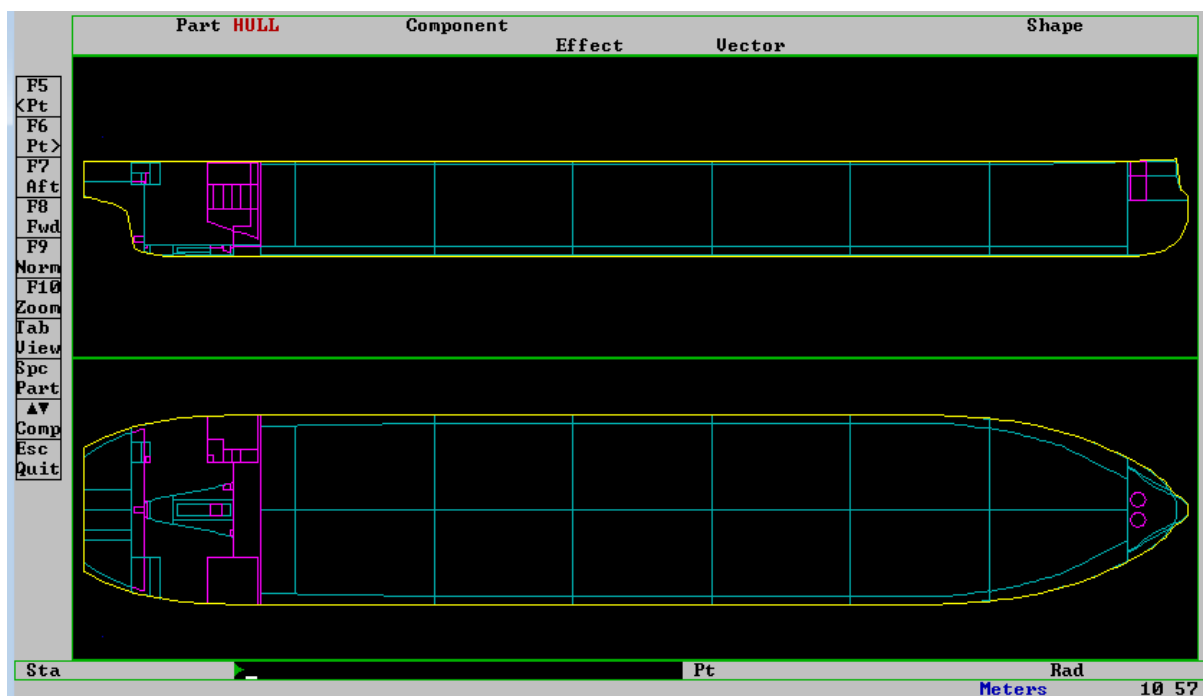
Slika 6. Geometrijski model tankera u programu GHS

Za proračune stabiliteta i uzdužne čvrstoće korišten je programski paket GHS (General Hydrostatics) [7]. GHS koristi geometrijski model broda koji uključuje sve tankove i prostore kao i sve elemente nadgrađa izložene vjetru. Geometrijski model je pohranjen u datoteci koja se naziva geometrijska datoteka (Geometry File) i ima ekstenziju GF. Budući da se svi proračuni zasnivaju na geometriji, prvi korak svakog projekta je izrada geometrijskog modela.
