# Analiza stabiliteta i opterećenja tankera u oštećenom stanju

**Master's thesis / Diplomski rad**

**2014**

# **DIPLOMSKI RAD**

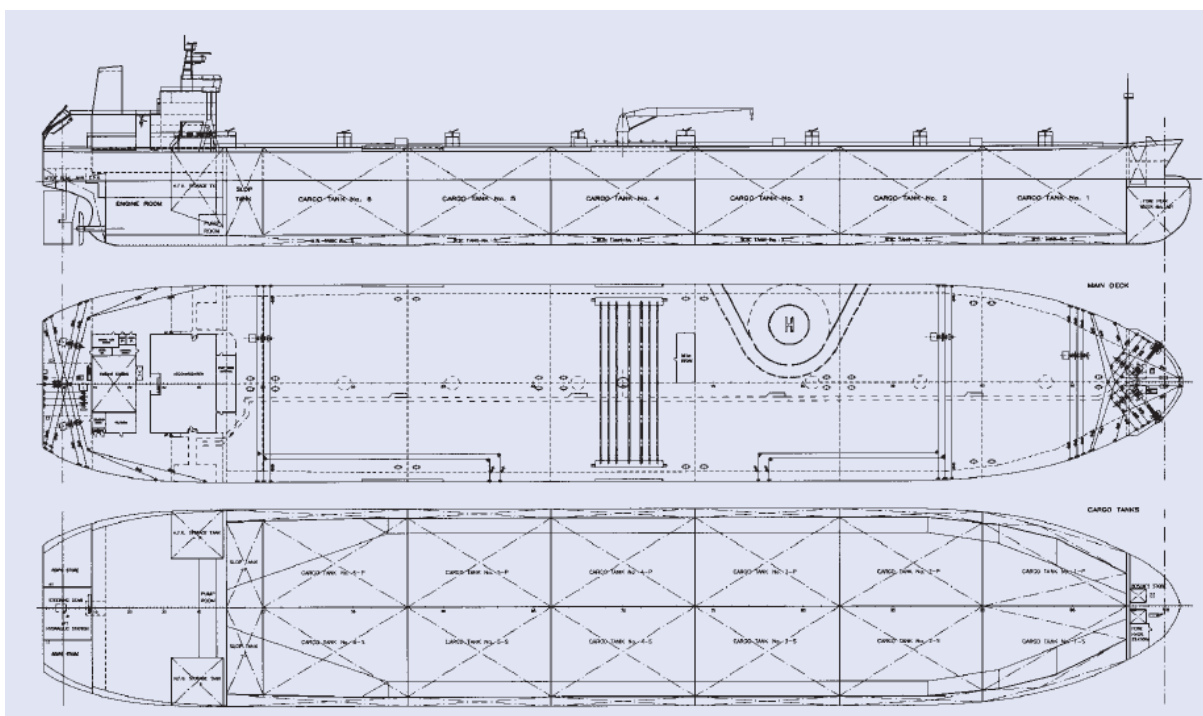
**Slika 9. Generalni plan tankera [9]**

Duljina preko svega	281.20 m
Duljina između okomica	270.00 m
Širina	48.20 m
Visina	23.00 m
Projektni gaz	16.00 m
Najveći gaz	17.10 m
Nosivost pri najvećem gasu	166 447 t

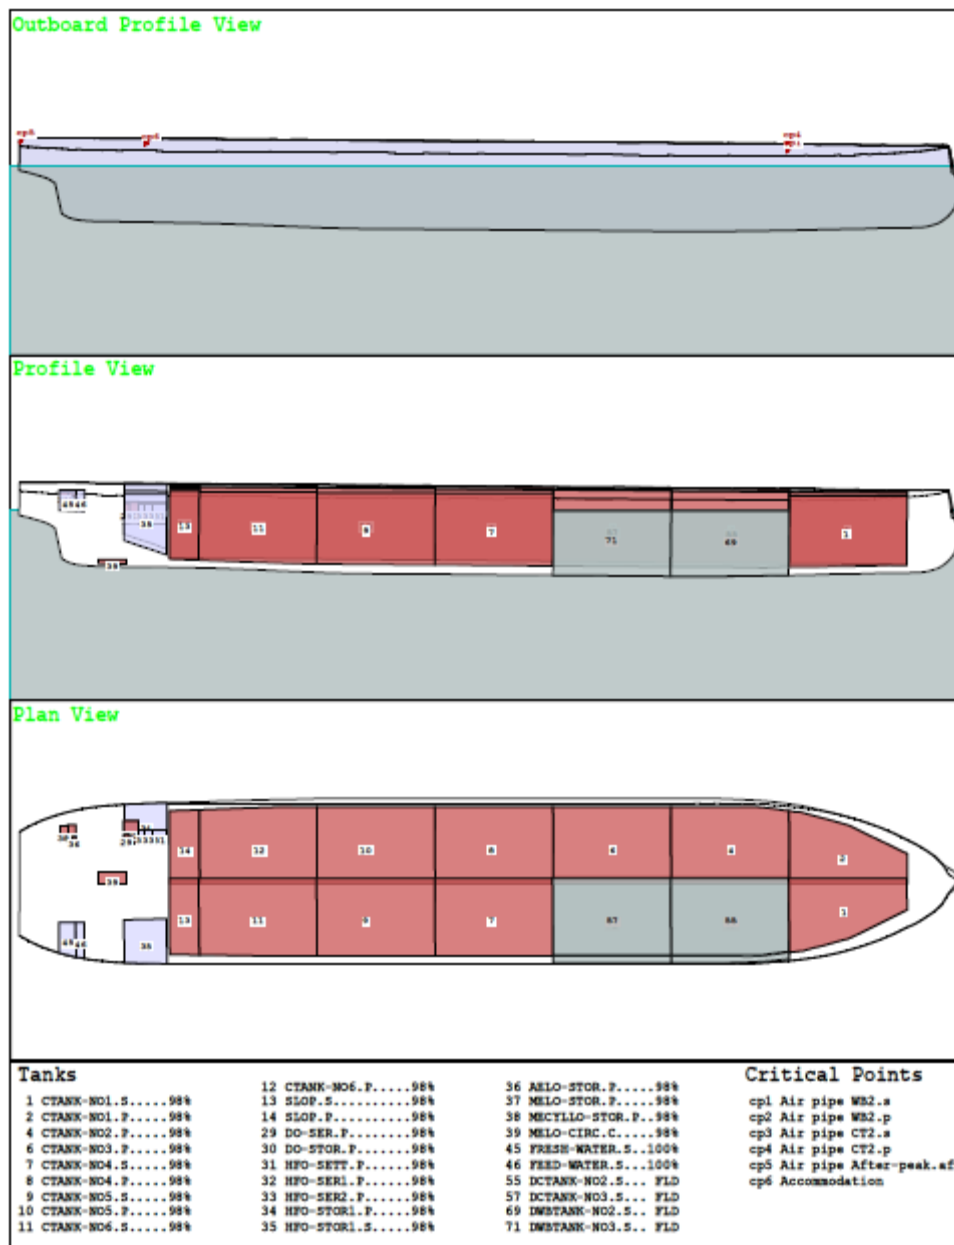
Slika 22. Naplavljeni tankovi u Oštećenom stanju 3

DAMAGE CONDITION 3.: HOMOGENOUS LOADED, T=17.1 m,100% STORES

FLOODED: CT1.s ,WB1.s, CT2.s, WB2.s

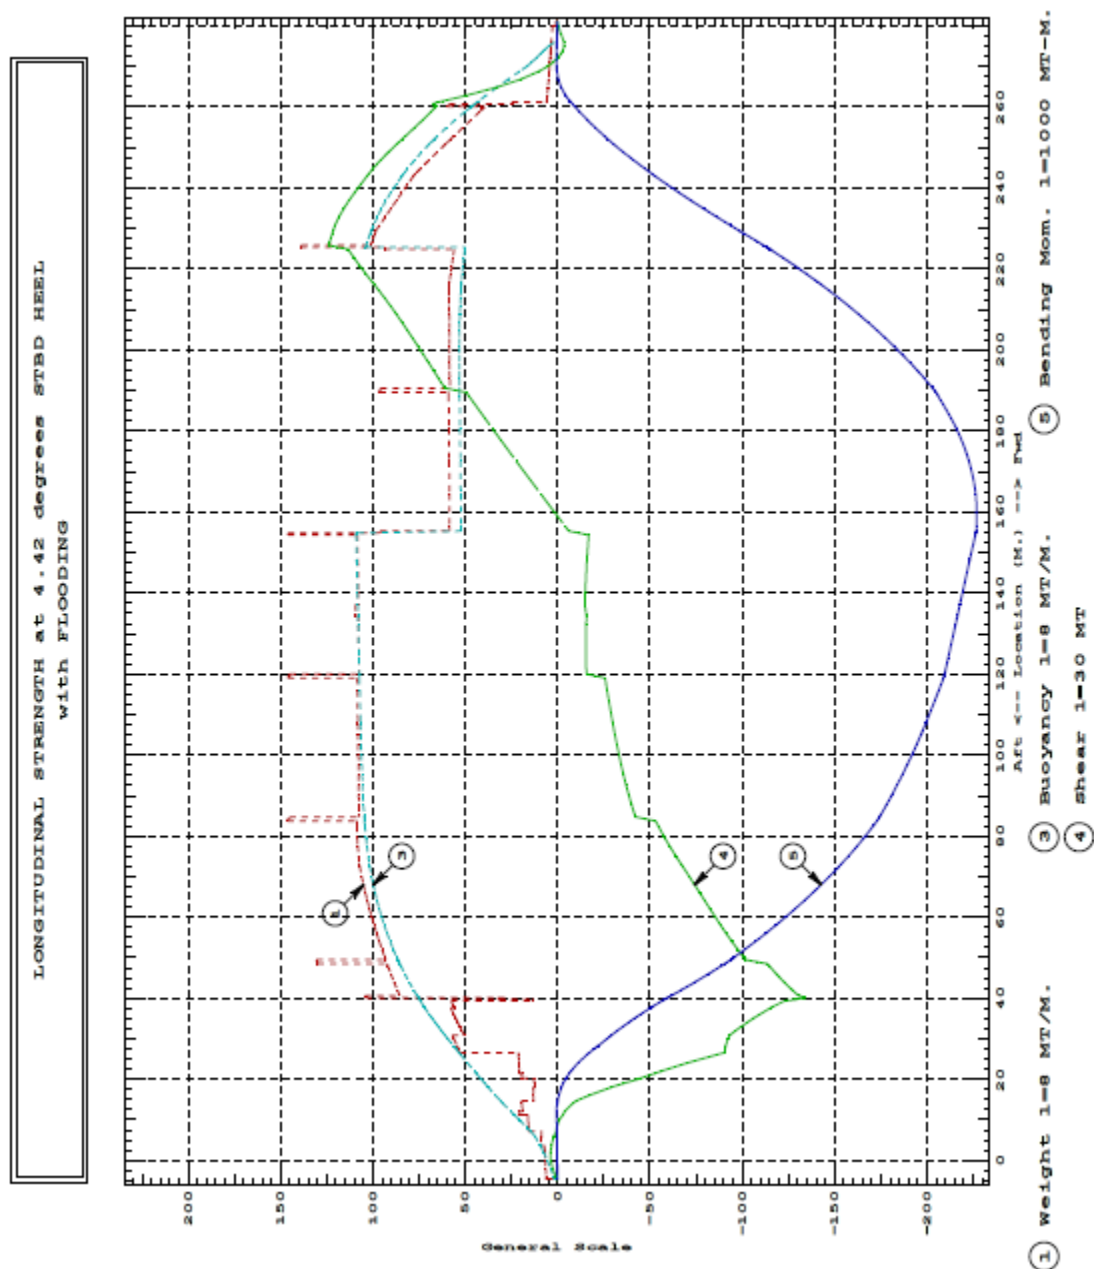
**Slika 24. Karakteristike uzdužne čvrstoće za Oštećeno stanje 3**

Largest Shear:	-3,528.8 MT	at 40.150f
Largest Bending Moment:	-137,991 MT-m	at 107.800f (Sagging)

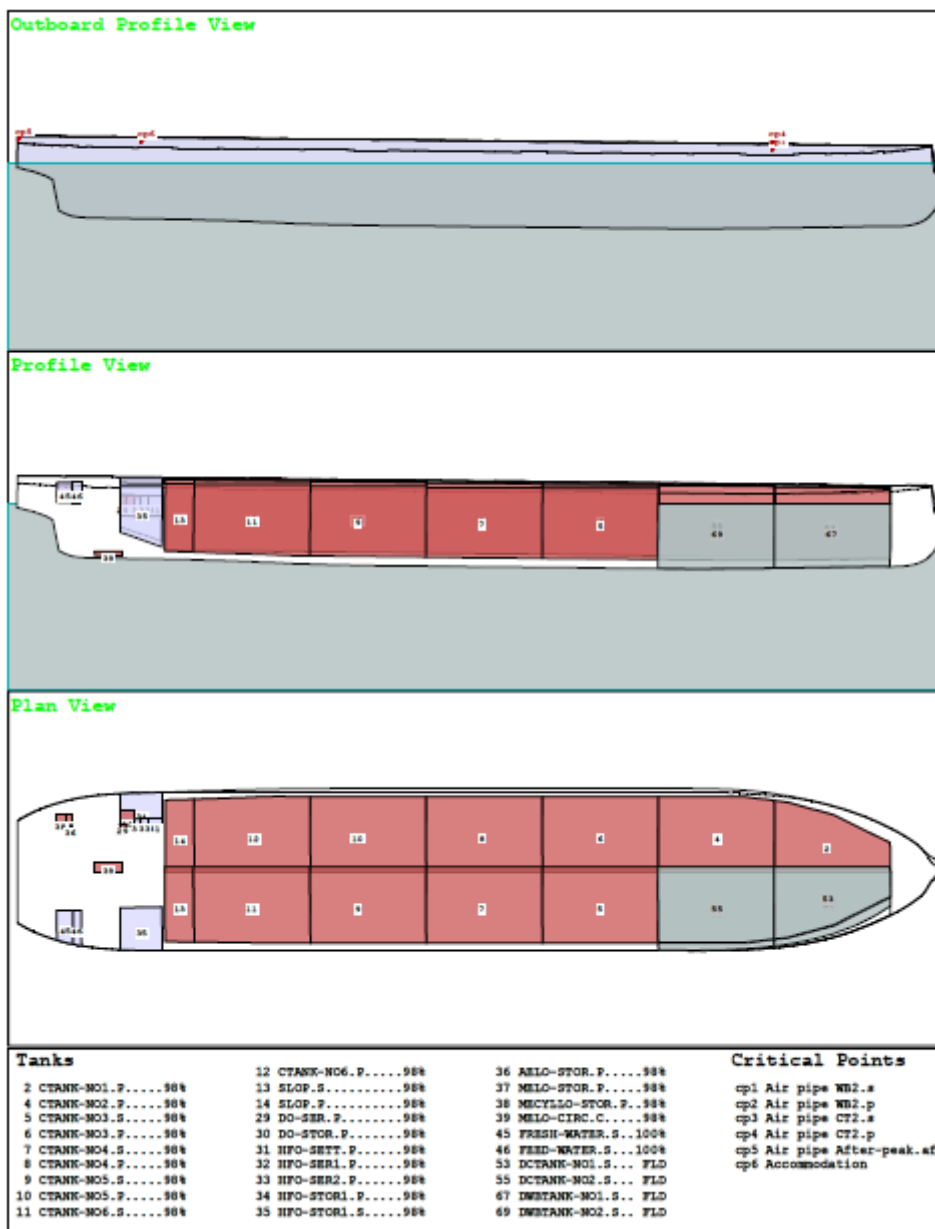
Slika 25. Naplavljeni tankovi u Oštećenom stanju 4

DAMAGE CONDITION 4.: HOMOGENOUS LOADED, T=17.1 m, 100% STORES

FLOODED: CT2.s, WB2.s, CT3.s, WB3.s

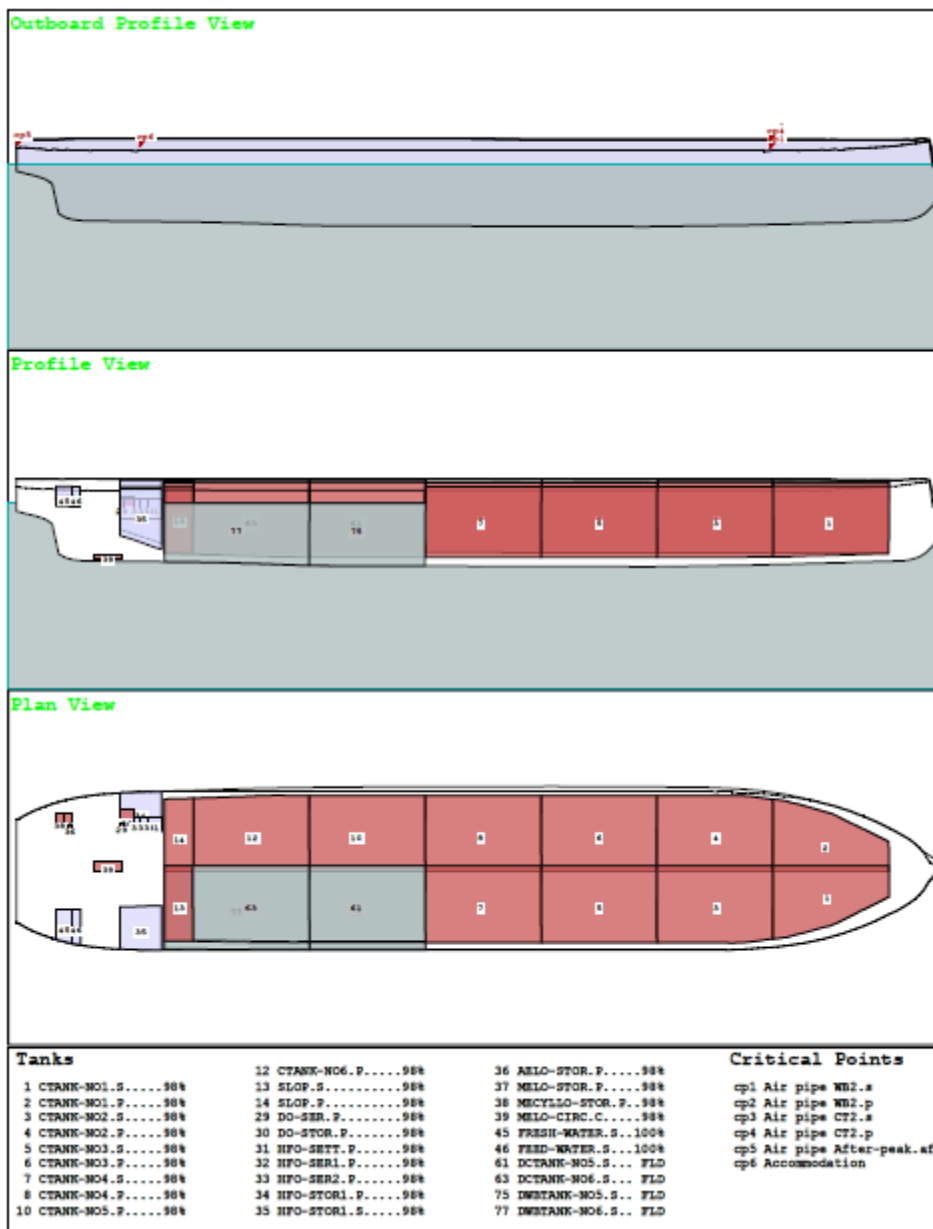
Slika 34. Naplavljeni tankovi u Oštećenom stanju 7

DAMAGE CONDITION 7.: HOMOGENOUS LOADED, T=17.1 m,100% STORES

FLOODED: CT5.s, WB5.s, CT6.s, WB6.s

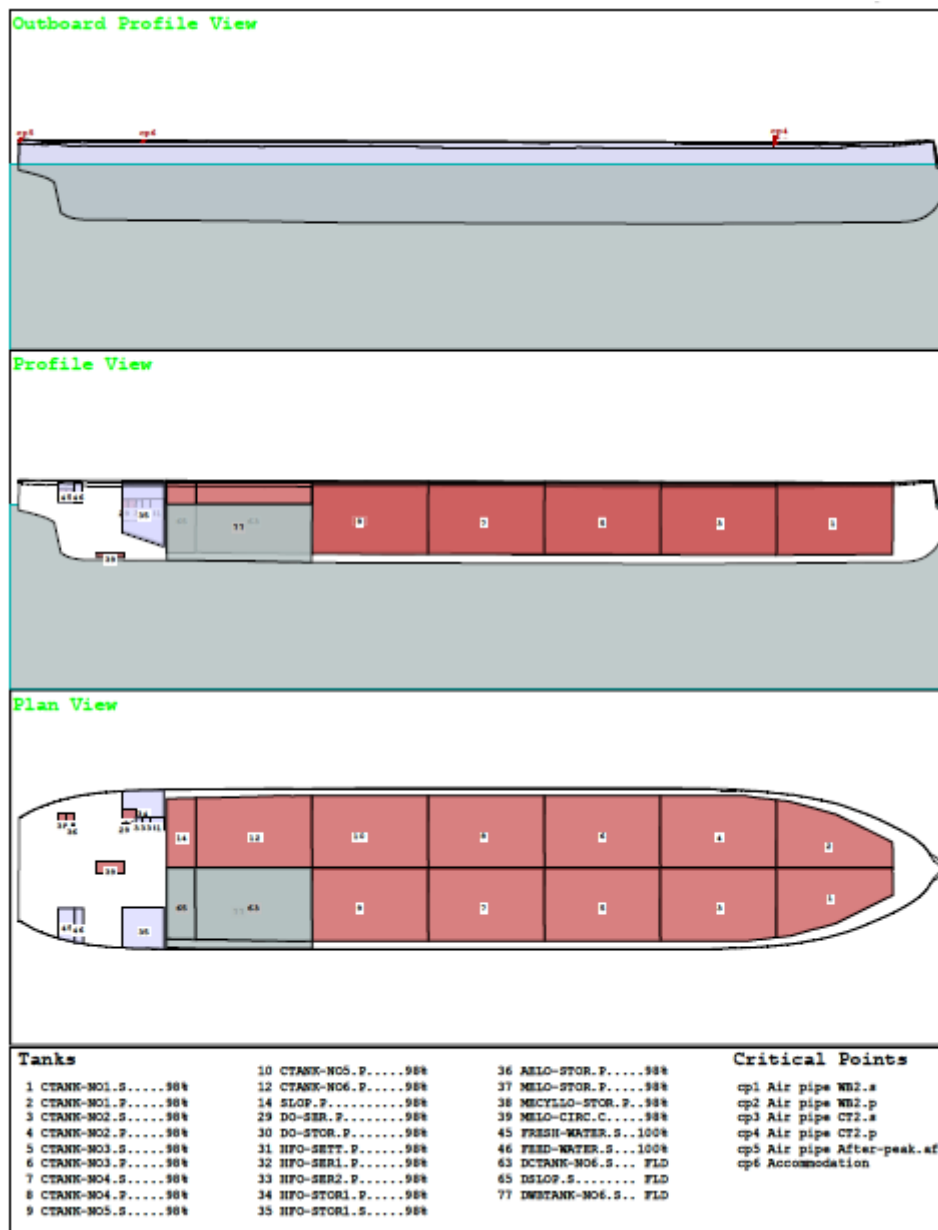
Slika 37. Naplavljeni tankovi u Oštećenom stanju 8

DAMAGE CONDITION 8.: HOMOGENOUS LOADED, T=17.1 m,100% STORES

FLOODED: CT6.s , WB6.s, SLOP.s

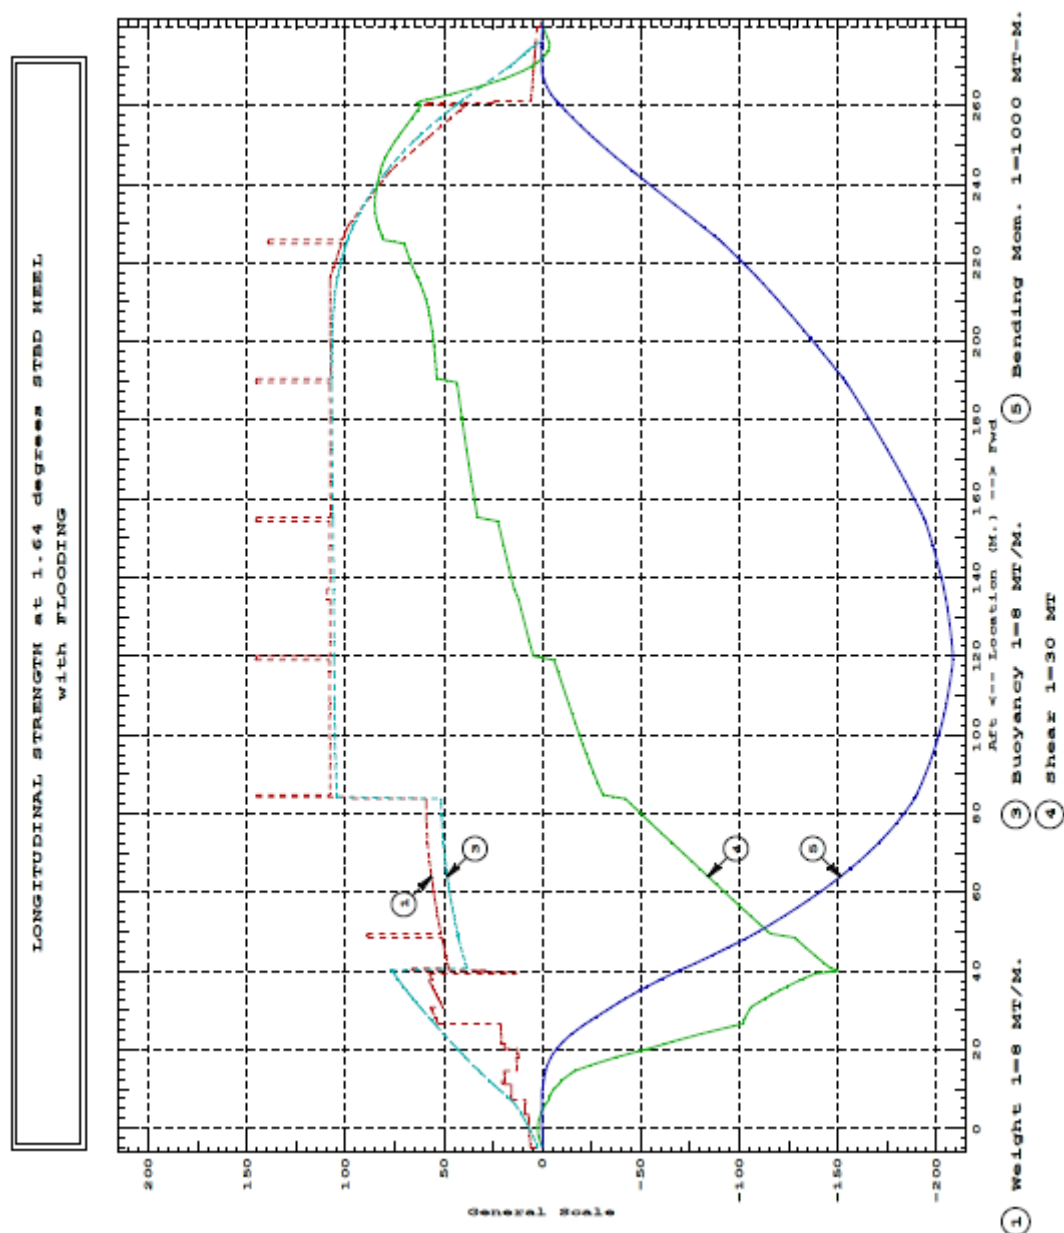
Slika 39. Karakteristike uzdužne čvrstoće za Oštećeno stanje 8

Largest Shear:	-4,504.1 MT	at 40.150f
Largest Bending Moment:	-208,500 MT-m	at 119.530f (Sagging)

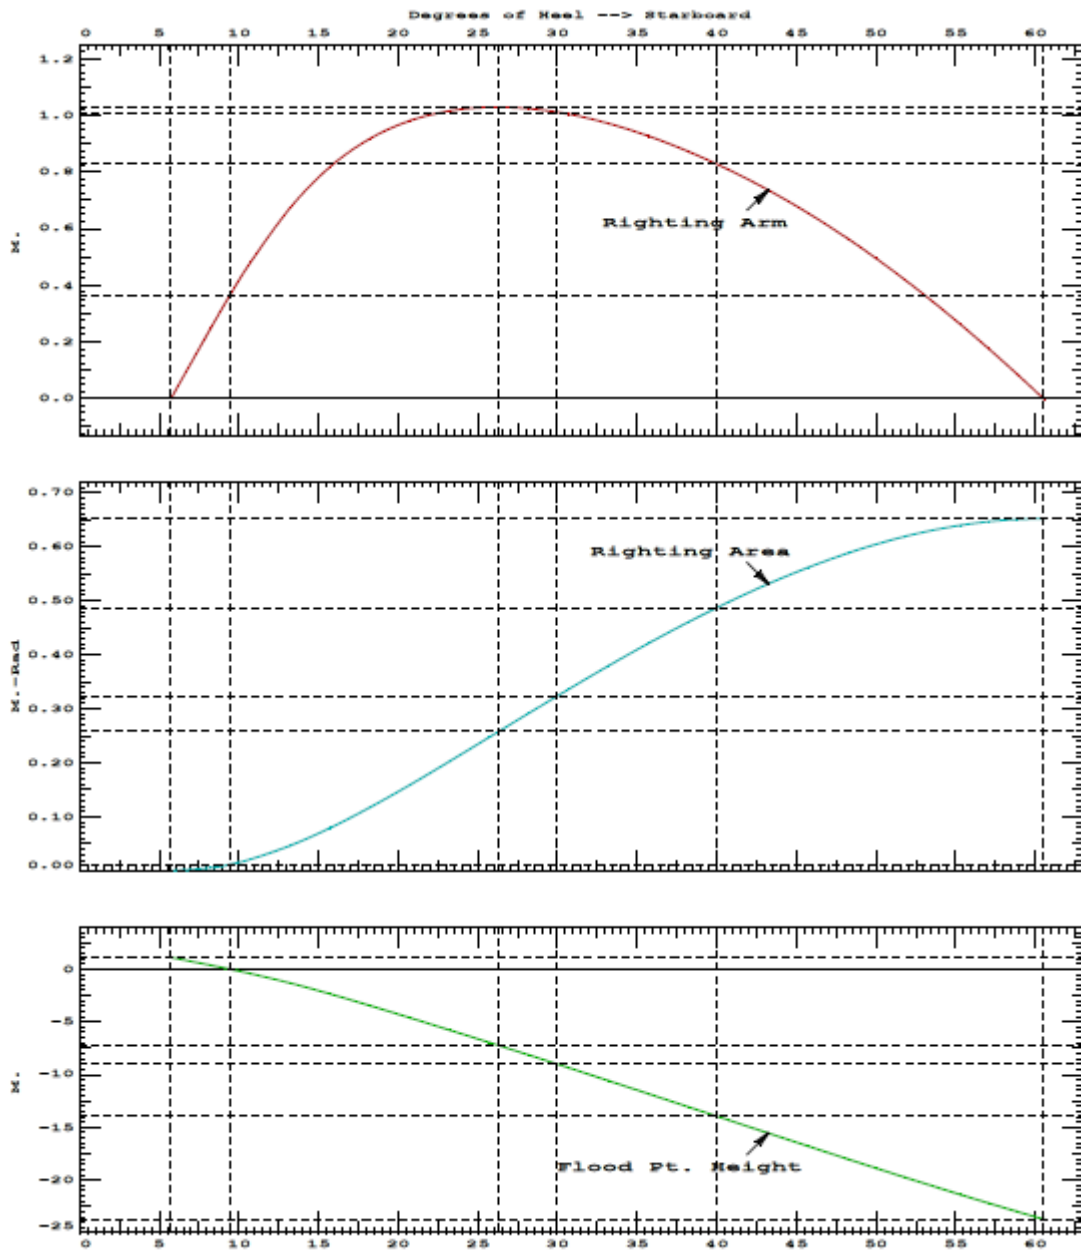
Slika 41. Krivulje stabiliteta za oštećeno stanje 9

(5) Air pipe After-peak.aft	FLOOD	4.800a	10.000s	23.900
(6) Accommodation	FLOOD	32.600f	14.000s	23.800

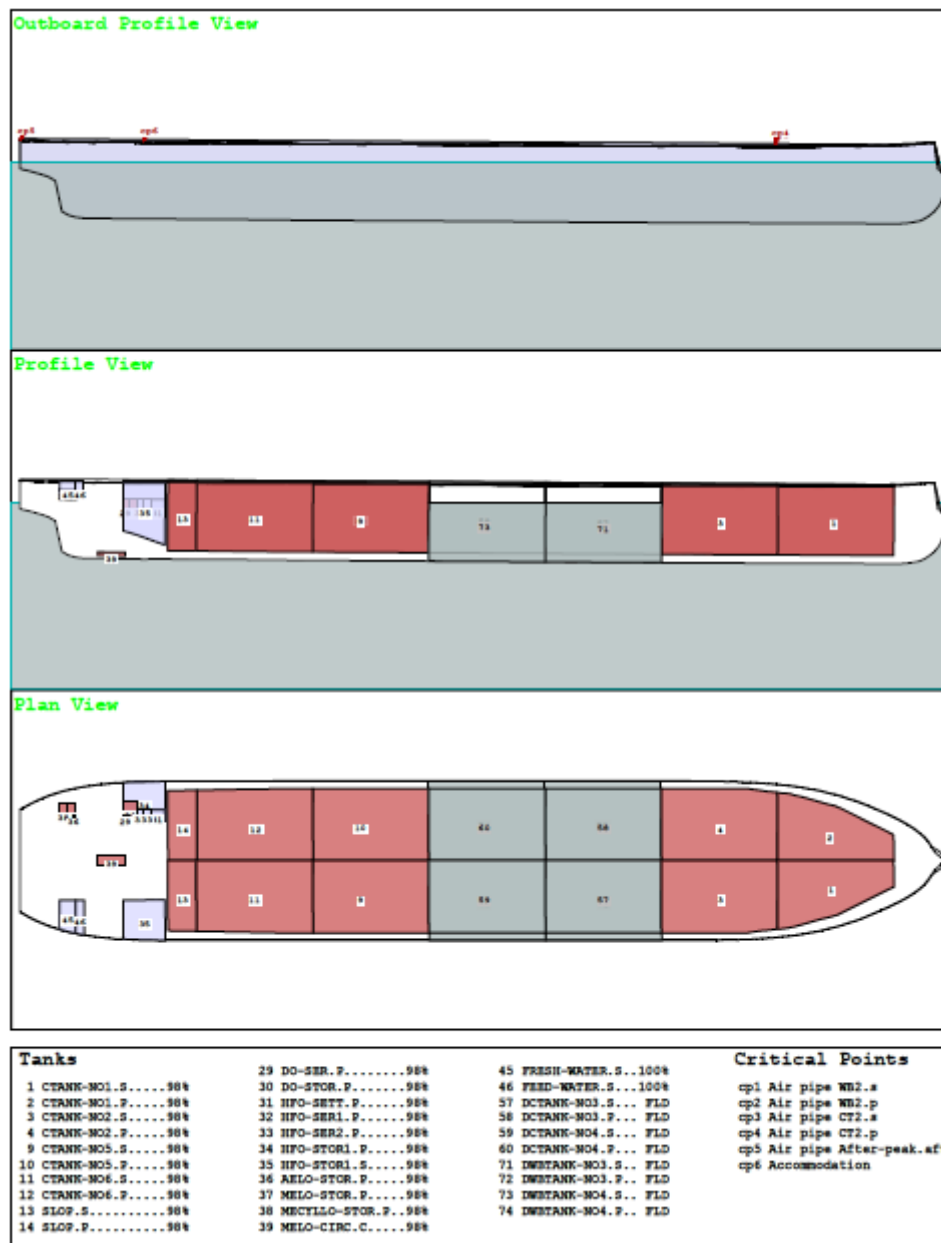
FLOODED: CT3, WB3, CT4, WB4

Slika 55. Naplavljeni tankovi u Oštećenom stanju 14

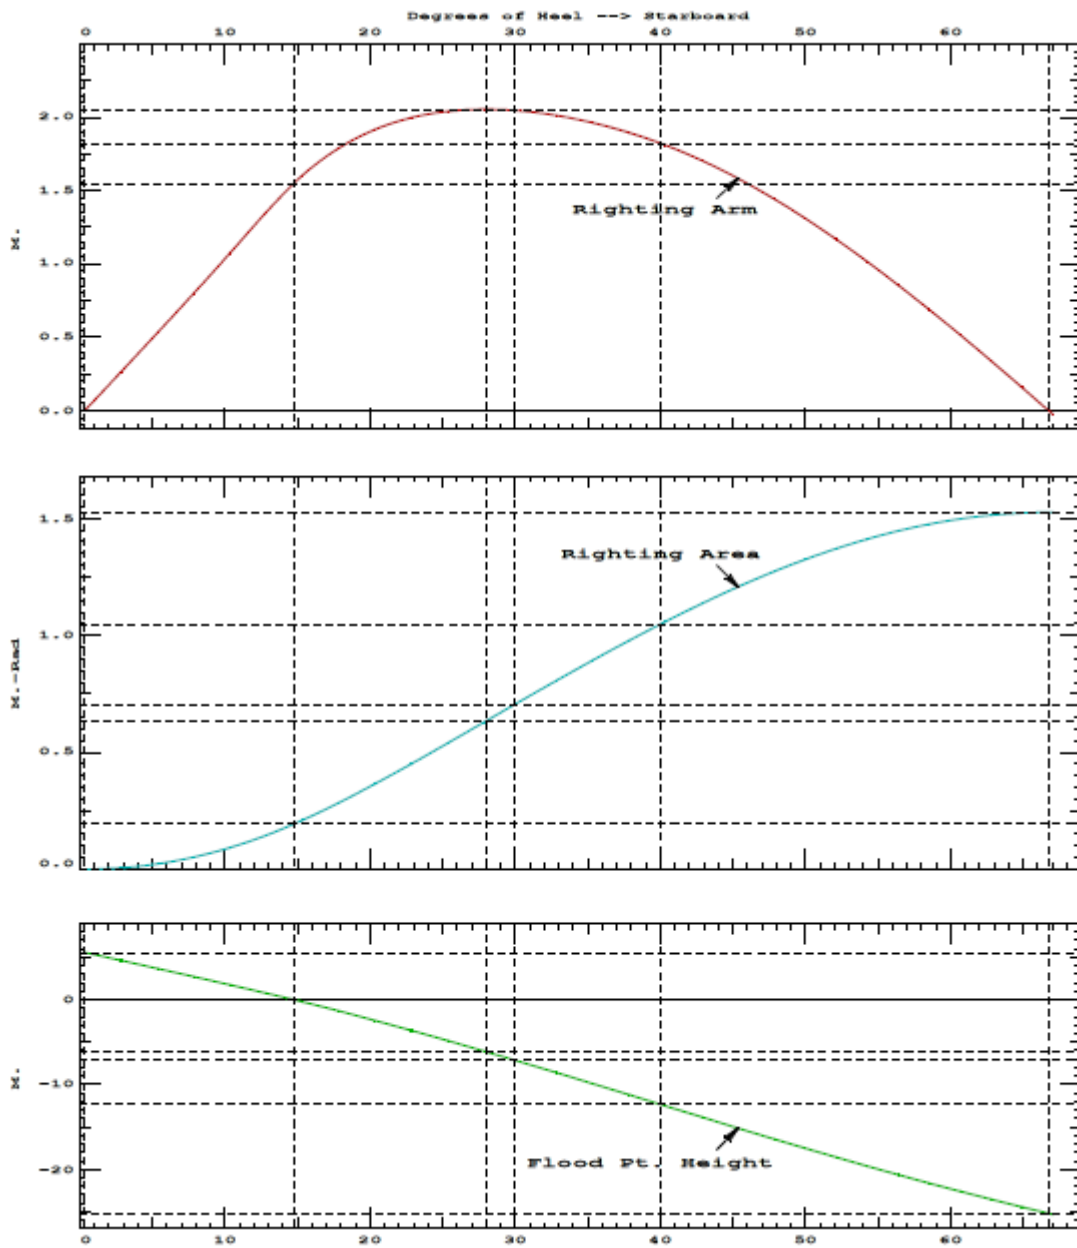
(1) Air pipe WB2.s	FLOOD	224.370f	21.500s	23.860
--------------------	-------	----------	---------	--------

Slika 56. Krivulje stabiliteta za Oštećeno stanje 14

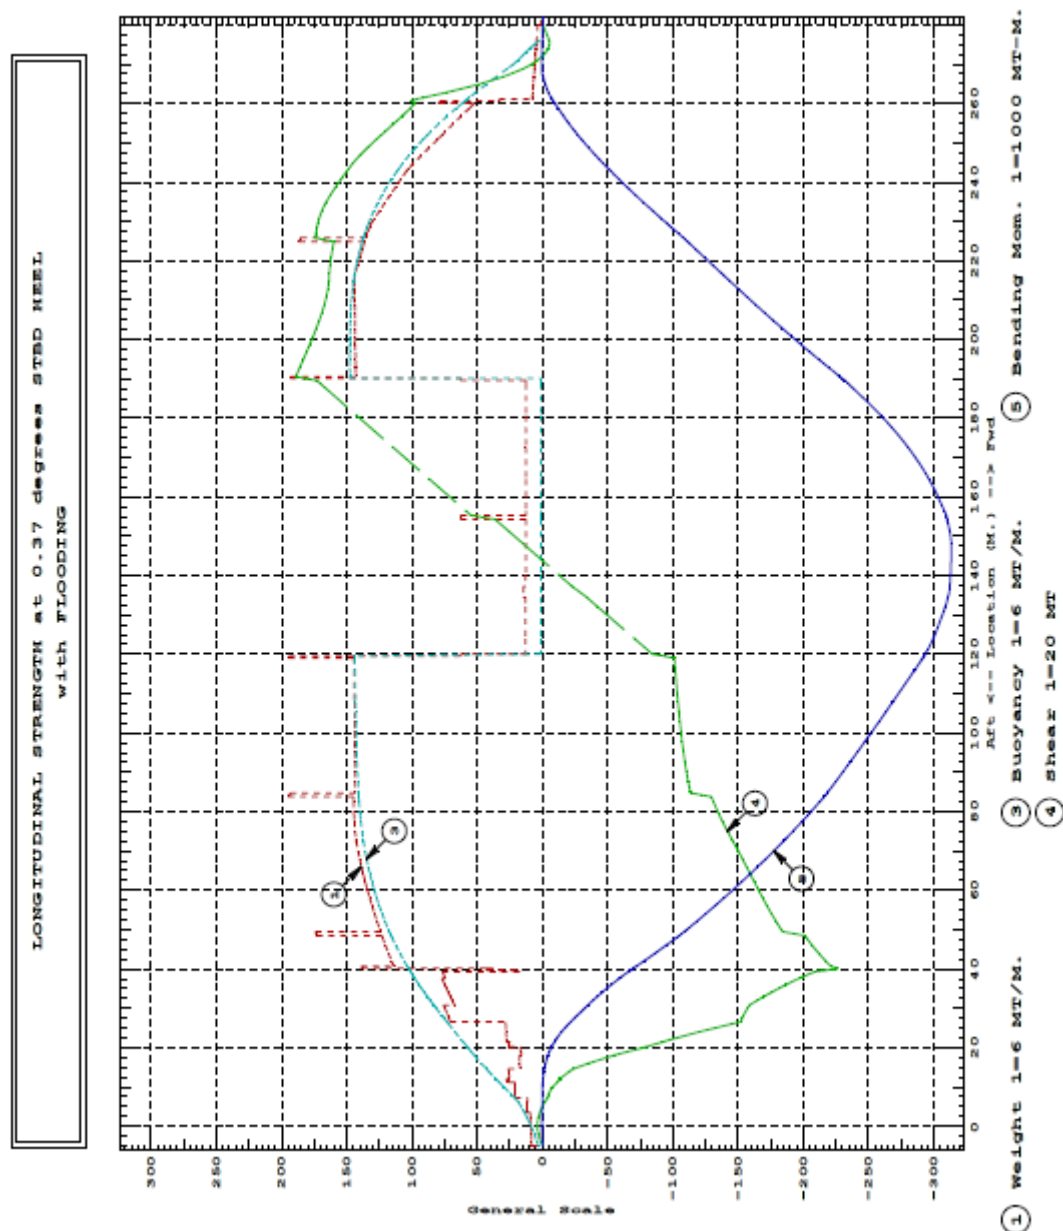
Largest Shear:	-4,530.9 MT	at 40.150f
Largest Bending Moment:	-313,377 MT-m	at 140.200f (Sagging)

Slika 57. Karakteristike uzdužne čvrstoće za Oštećeno stanje 14

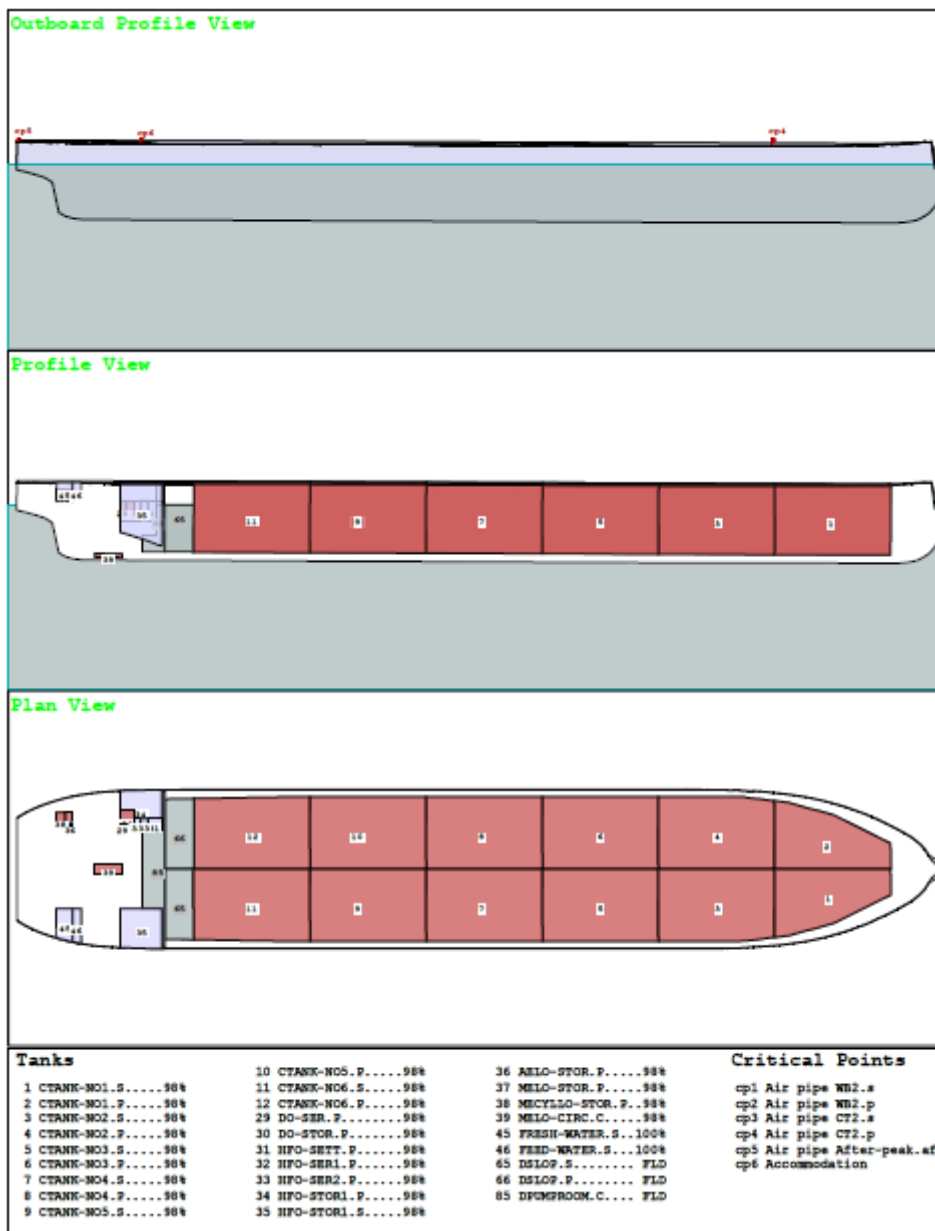
FLOODED: SLOP, PUMP ROOM

Slika 67. Naplavljeni tankovi u Oštećenom stanju 18

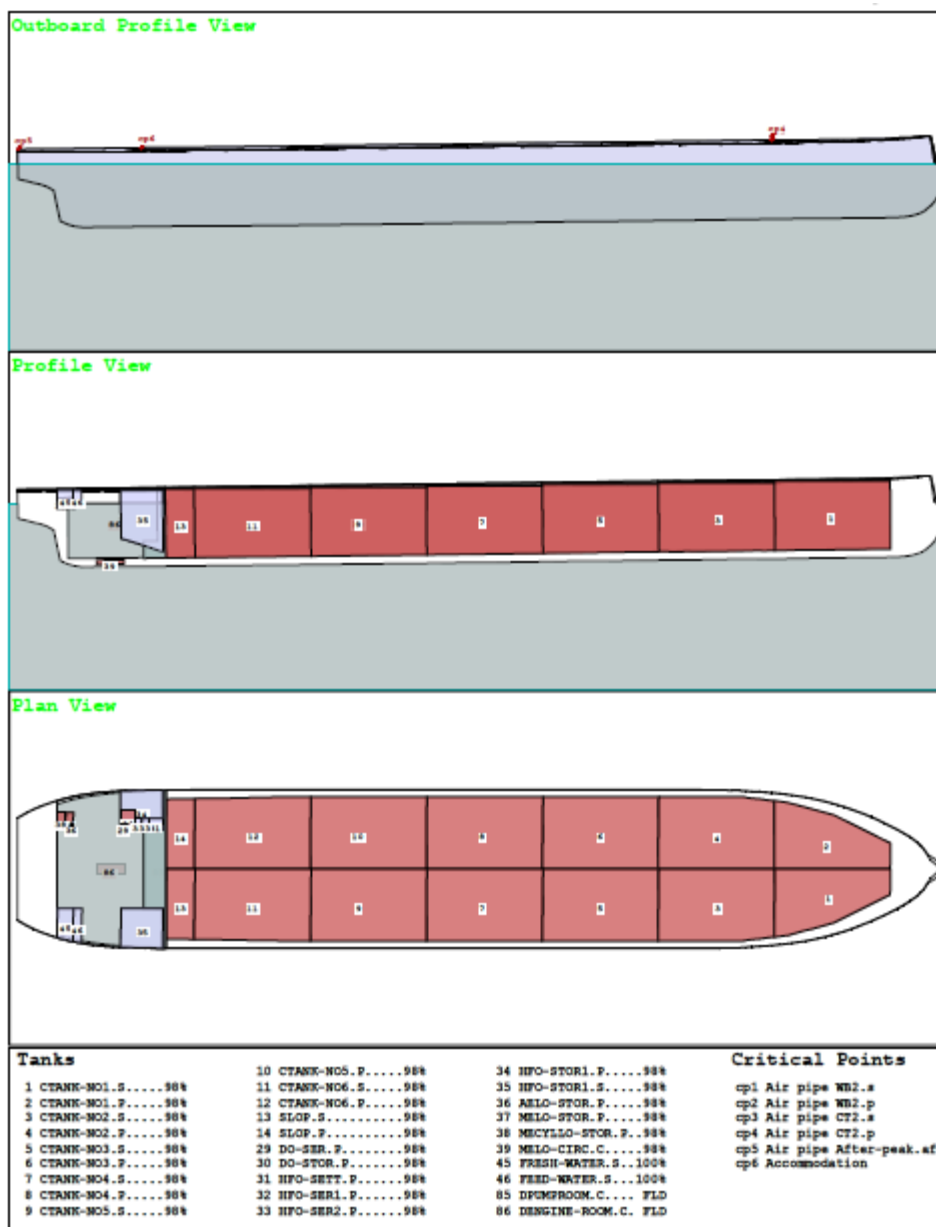
FLOODED: PUMP ROOM, ENGINE ROOM

**Slika 70. Naplavljeni tankovi u Oštećenom stanju 19**

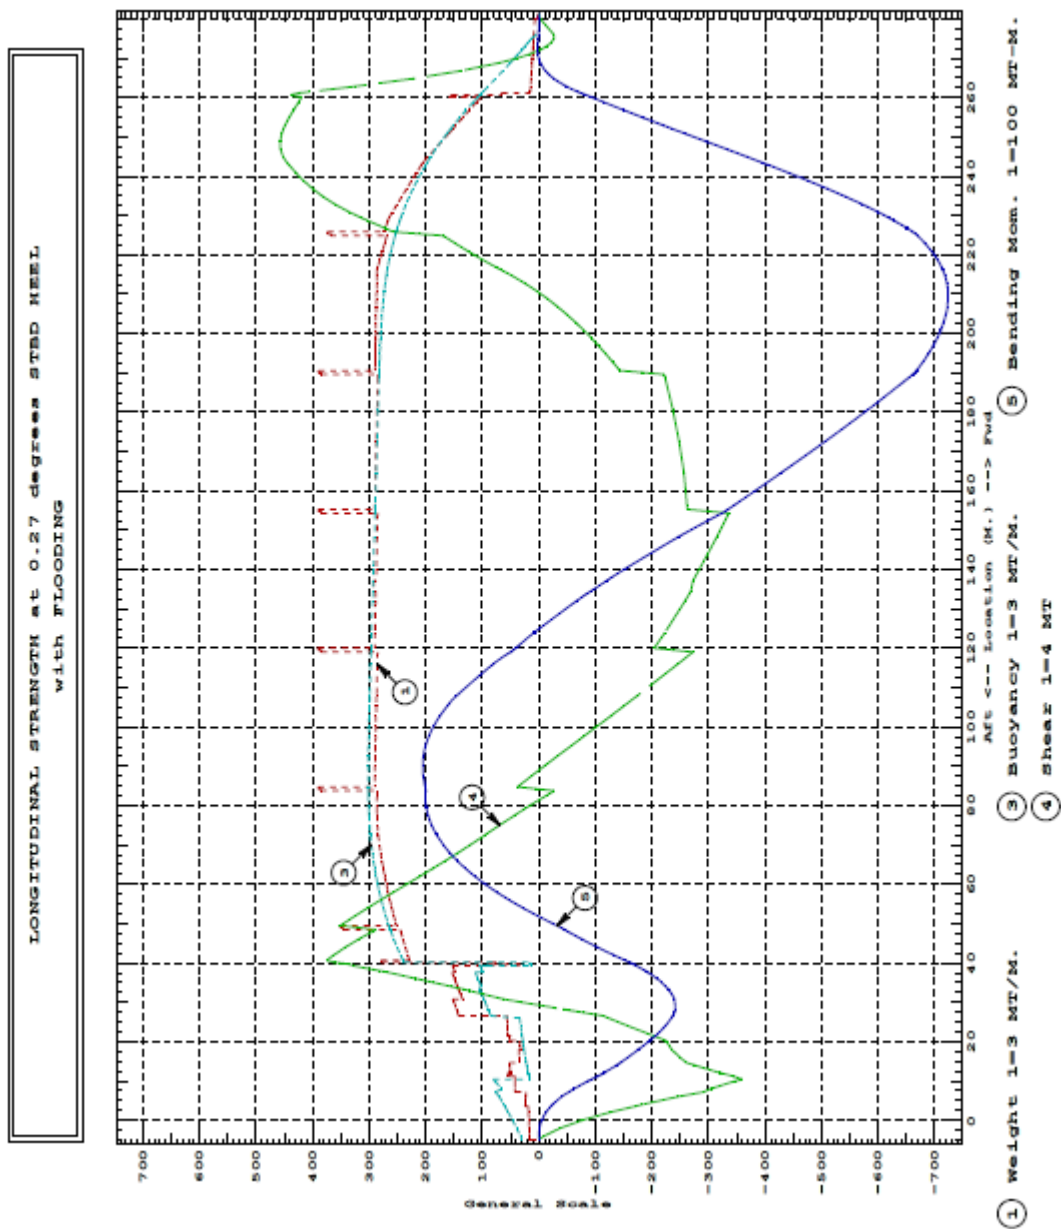
Largest Shear:	1,830.2 MT	at 248.800f
Largest Bending Moment:	-72,331 MT-m	at 208.800f (Sagging)

Slika 72. Karakteristike uzdužne čvrstoće za Oštećeno stanje 19

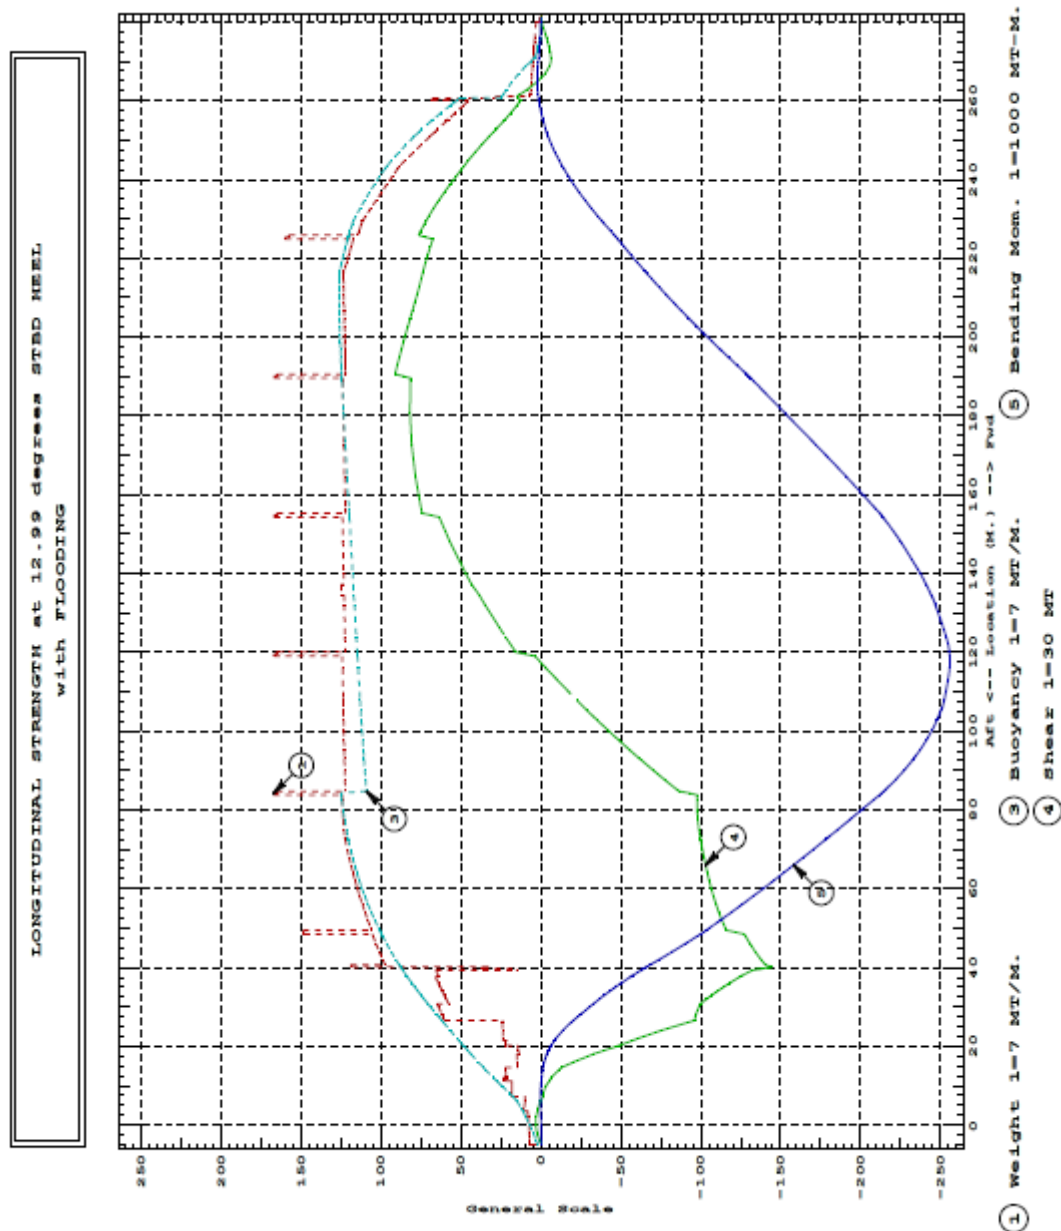
Largest Shear:	-4,320.1 MT	at 40.150f
Largest Bending Moment:	-255,822 MT-m	at 119.030f (Sagging)

**Slika 75. Karakteristike uzdužne čvrstoće za Oštećeno stanje 20**

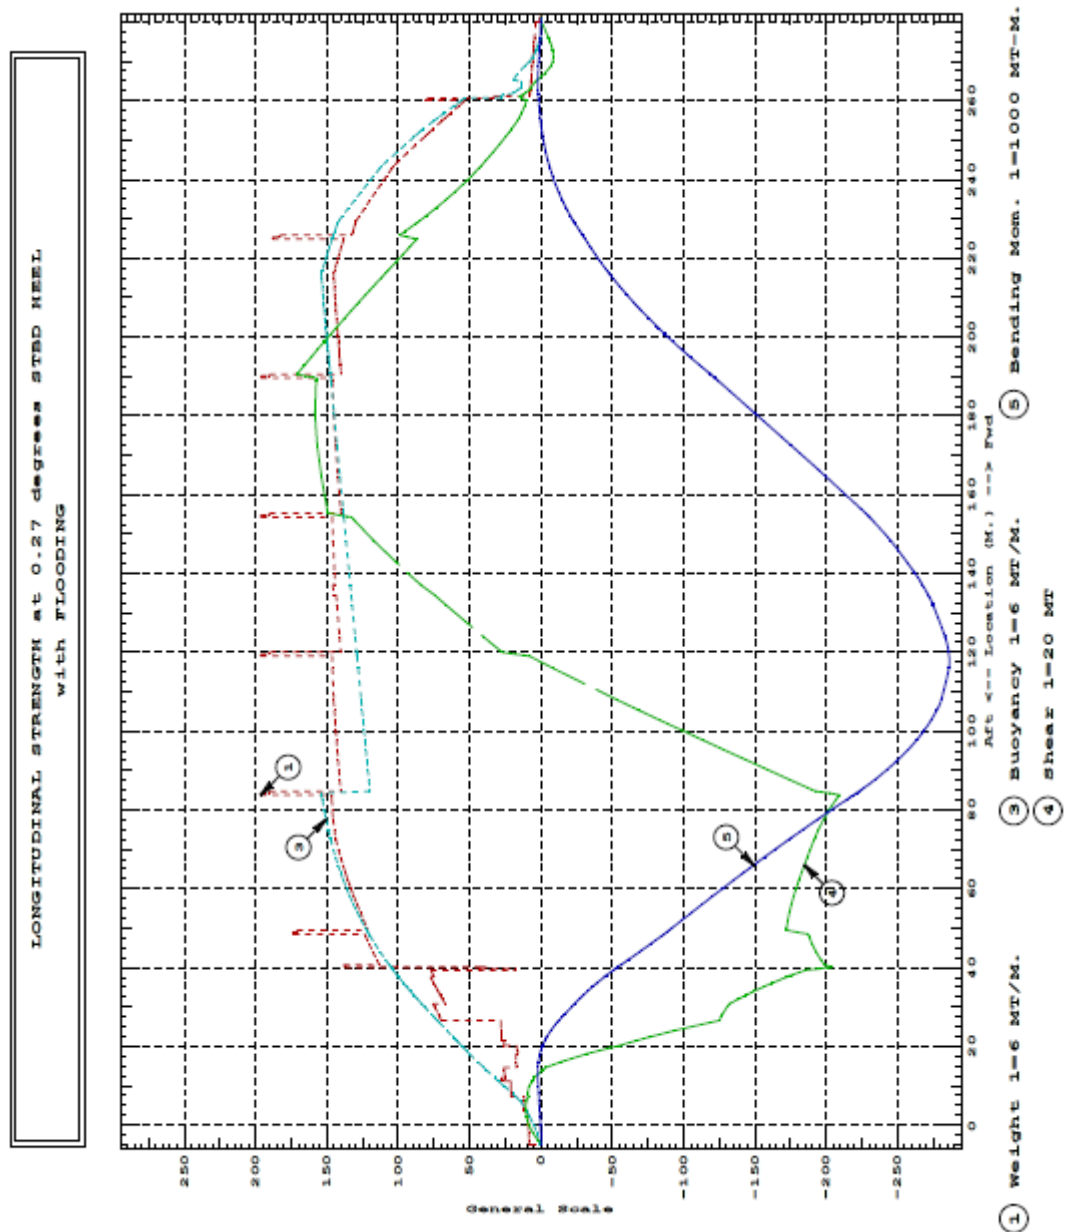
Largest Shear:	-4,185.3 MT	at 83.750f
Largest Bending Moment:	-286,105 MT-m	at 119.030f (Sagging)

Slika 78. Karakteristike uzdužne čvrstoće za Oštećeno stanje 21

Vidljivo je da je jedino u slučaju oštećenja 6 zadovoljena granice dozvoljenog momenta. U slučaju 15 kod kojeg se javlja najveći moment savijanja od -313 486 t, balastiranjem se uspjelo smanjiti moment za 18%. Balastiranje u slučaju 21 nije donijelo nikakvih pomaka te moment i dalje značajno premašuje određenu granicu. Ako bi ovu granicu smatrali relevantnom, u slučajevima 15 i 21 posada bi trebala napustiti brod.
