# Nehrđajući čelici u farmaceutskoj industriji

**Master's thesis / Diplomski rad**

**2015**

*Degree Grantor / Ustanova koja je dodijelila akademski / stručni stupanj:* **University of Zagreb, Faculty of Mechanical Engineering and Naval Architecture / Sveučilište u Zagrebu, Fakultet strojarstva i brodogradnje**

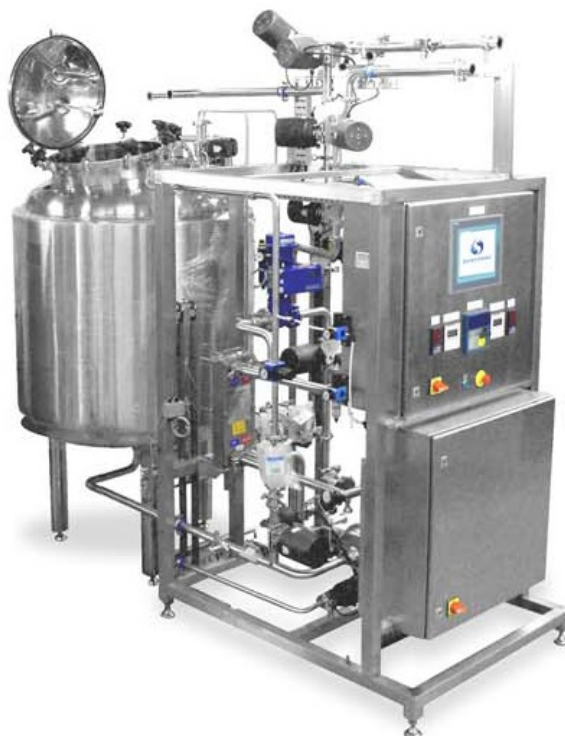
**Slika 6. Sustav za automatsko samočišćenje (CIP), nosiva konstrukcija i ormari izrađeni od čelika X5CrNi18-10 [9]**

Ovaj čelik se koristi do maksimalno 300 °C, ima dobru zavarljivost svim postupcima, te dobru sposobnost plastične obrade. Moguće ga je polirati na visoki sjaj. Otporan je na djelovanje slabih organskih i anorganskih kiselina, vodu, vodenu paru, te vlažan zrak. U farmaceutskoj industriji se ne koristi kao kontaktni materijal, jer nema (cGMP) preporuku za korištenje u kontaktu s ljekovitim pripravcima. Koristi se za vanjske plašteve tlačnih posuda, postolja, okvire, noge spremnika i sl.. Široku primjenu nalazi u prehrambenoj industriji, gdje se koristi kao kontaktni materijal u proizvodnji pića, mlijeka, alkoholnih pića, itd., te za izradu sanitarija i kuhinjskog posuđa [3]. Slika 6. prikazuje sustav za automatsko samočišćenje (CIP - Clean-in-place), namijenjen za farmaceutsku industriju . Dok se za izradu kontaktnih dijelova spremnika i cjevovoda koriste kvalitetniji čelici, okvir sustava, noge spremnika, elektro-ormar i kućište upravljačke jedinice izrađeni su od čelika X5CrNi18-10.

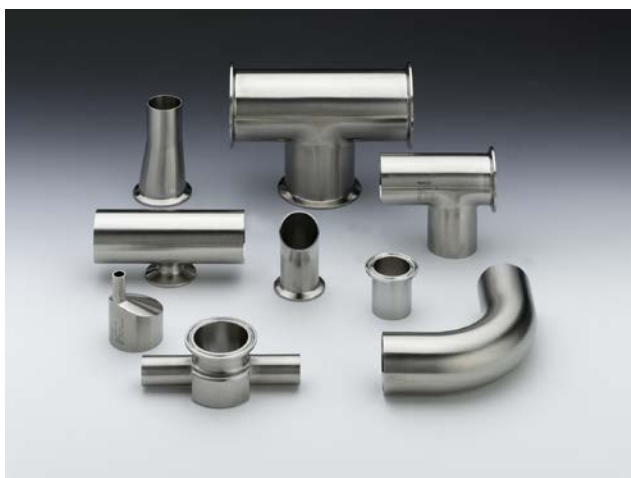
Slika 7. Elementi cjevovoda za farmaceutsku industriju izrađeni od čelika X2CrNiMo17-12-2 [10]

Ovo je visoko korozijski postojan čelik. Od čelika X5CrNiMo17-12-2 se razlikuje po sniženom udjelu ugljika, te nešto višem udjelu nikla, što mu osigurava izvrsnu postojanost na interkristalnu koroziju. Koristi se do temperatura od 400 °C. Primjenjuje se u kemijskoj, prehrambenoj te farmaceutskoj industriji. Ovaj čelik se preporučuje u cGMP-u, te europskoj i američkoj farmakopeji. Od njega se izrađuju kontakti cjevovodi, spremnici, crpke, izmjenjivači topline, kućišta filtara, itd. (Slika 7.) [3].

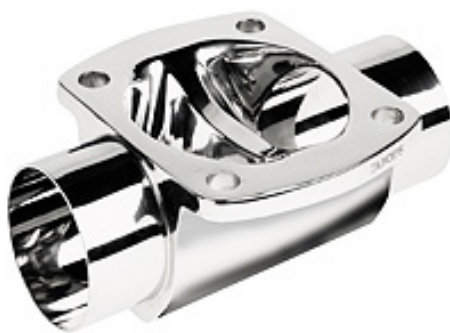
**Slika 8. Tijelo membranskog ventila izrađeno od čelika X2CrNiMo18-14-3 [11]**

Povećan sadržaj molibdena (Mo) ovom austenitnom čeliku dodatno povećava otpornost na koroziju. Posebno je smanjena osjetljivost na rupičastu (pitting) koroziju. Zbog niskog sadržaja ugljika (max. 0,03 % C), čelik je nakon zavarivanja kod debljine lima do 6 mm i bez naknadne toplinske obrade, otporan na interkristalnu koroziju. Koristi se do 300 °C. Zavaruje se dobro svim električnim postupcima. Čelik ima vrlo dobru podobnost poliranja. Osobito se dobro oblikuje dubokim izvlačenjem, obrezivanjem oštih rubova, valjanjem itd. Kod rezanja se zbog tendencije prema hladnom očvršćivanju, uvijek mora raditi s oštro brušenim alatima od brzoreznog čelika ili tvrdog metala. Taj se čelik koristi za ugradbene dijelove, uređaje u kemijskoj industriji s visokim kemijskim zahtjevima, posebice kod primjene medija sa sadržajem halogenida i neoksidirajućih kiselina, te tamo gdje kvaliteta s nižim sadržajem molibdena više nije dovoljna. Prvenstveno područje primjene je farmaceutska industrija. Od toga materijala izrađuju se cjevovodi za pročišćenu vodu, visoko pročišćenu vodu, vodu za injekcije, za distribuciju dušika i stlačenog zraka, tj. medija koji je u direktnom kontaktu s farmaceutskim proizvodima. Ovaj čelik također posjeduje cGMP preporuke, te preporuke europske i američke farmakopeje [3]. Na slici 8. prikazano je tijelo membranskog ventila izrađeno od čelika X2CrNiMo18-14-3, a na slici 9. dio sustava za proizvodnju farmaceutskih preparata gdje se kao dodirni materijal koristi isti čelik.

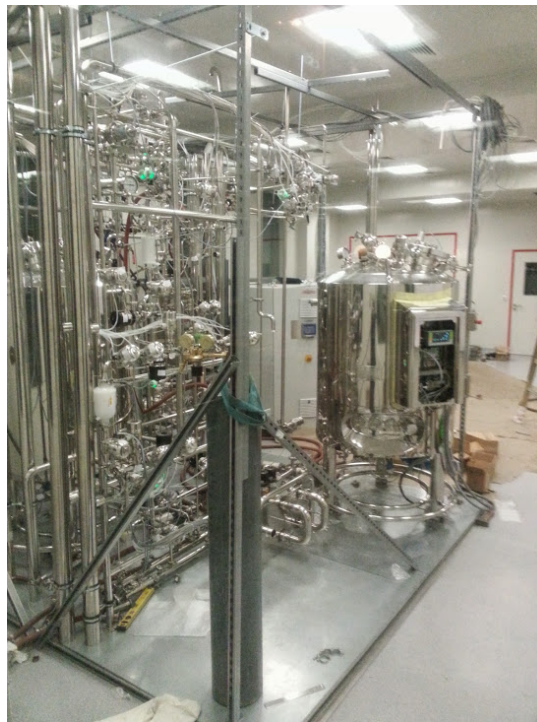
**Slika 9. Dio sustava za proizvodnju farmaceutskih preparata, dodirni materijal X2CrNiMo18-14-3 [12]**

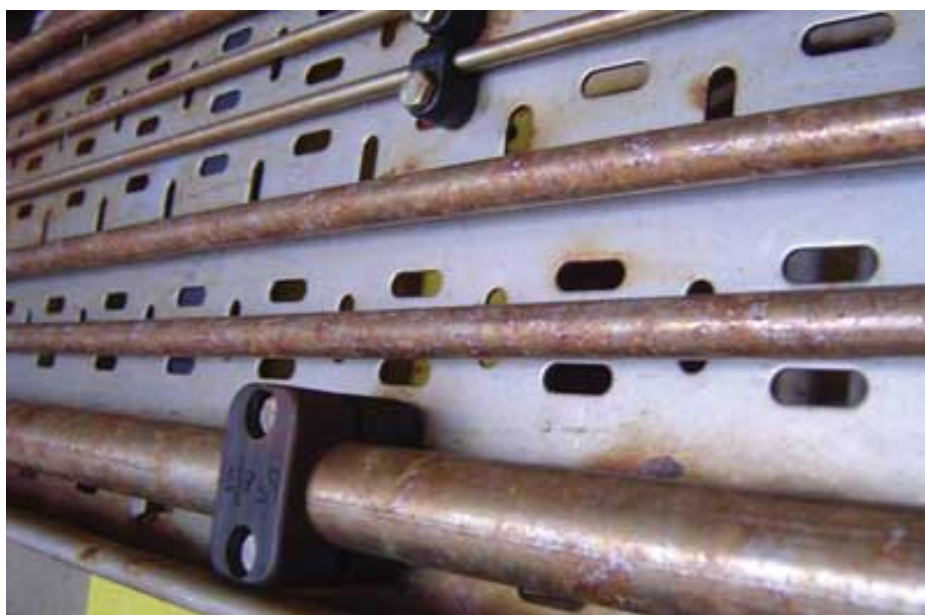
**Slika 10. Korozija cjevovoda od nehrđajućeg čelika X2CrNiMo17-12-2 na off-shore platformi [13]**

Korozijnska postojanost je sposobnost materijala da se suprotstavi korozijnskom djelovanju medija, usporavanjem ili potpunim sprečavanjem njegova djelovanja. Korozija može biti kemijska ili elektrokemijska, a može se odvijati između različitih metala i njihovih legura, odnosno međudjelovanjem metala i njihovih legura s različitim medijima. Korozijnska postojanost može se utvrditi na nekoliko različitih načina: promjenom mase uzorka, volumenom izlučenog vodika, smanjenjem debljine uzorka, promjenom mehaničkih, odnosno fizikalnih svojstava, intenzivnošću strukturnih promjena i sl. Korozijnska postojanost čelika se nastoji postići legiranjem s određenim legirajućim elementima, koji služe za usporavanje razarajućih reakcija na površini čelika. Brzina i mehanizam korozije uvelike ovise o vanjskim čimbenicima, kao što su: temperatura, naprezanja, tlak medija, brzina protoka medija, intenzitet trenja, erozija, kavitacija, promjena sastava medija, promjena pH i sl. Uz navedene vanjske čimbenike, na korozijnsku postojanost utječu i unutarnji čimbenici: prisutnost nečistoća i uključaka, anizotropija, nekompaktnost i neujednačeni kemijski sastav površinskih slojeva čelika [3]. Na slici je prikazana korozija cjevovoda od nehrđajućeg čelika na off-shore platformi.

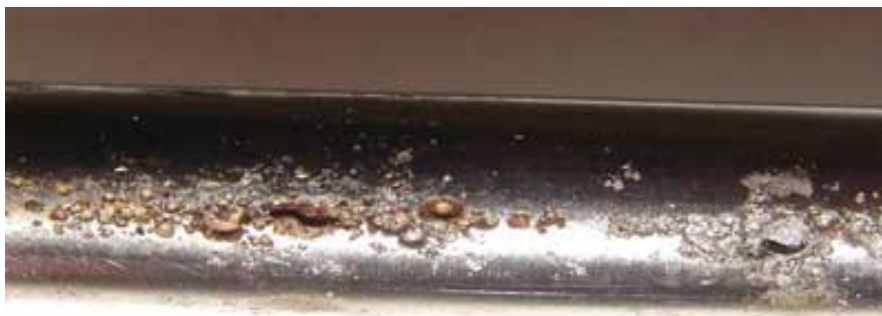
**Slika 12. Rupičasta korozija cijevi od nehrđajućeg čelika [13]**

Ocjena stanja površine se provodi proučavanjem gustoće rupica, veličine rupica i dubine rupica. Rupice koje nastaju na površini obično su skrivene slojem korozijskih produkata koji ne štite metal podloge od korozije. Zato rupičasta korozija obično ostaje neotkrivena sve dok ne dođe do perforacije stijenke. Većina korozijskih oštećenja nehrđajućeg čelika nastaje u neutralnim do kiselim otopinama koje sadrže kloridne ione [14]. Na slici 11. su prikazani pojavni oblici jamica. Slika 12. prikazuje jamičastu koroziju na segmentu cjevovoda od nehrđajućeg čelika na off - shore platformi.

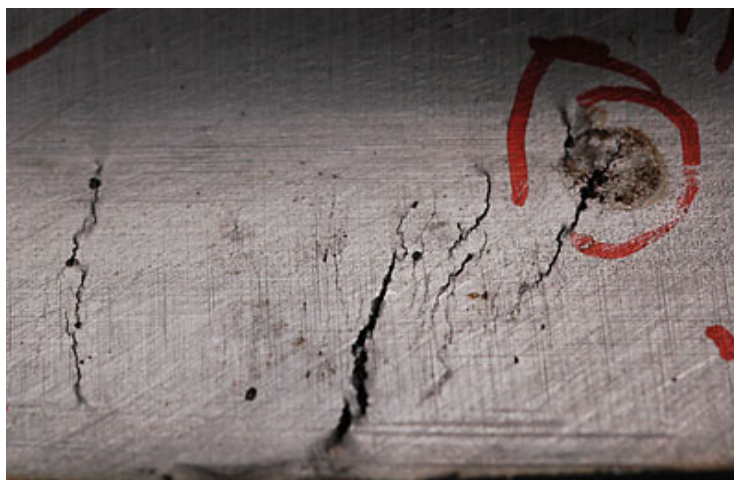
Slika 17. Pukotine izazvane napetosnom korozijom [20]

U nekim elektrolitima, osobito pri povišenim temperaturama u prisutnosti kisika ili drugih oksidansa, obično se uz vlažna naprezanja (uglavnom zaostala), odnosno napetosti, pojavljuje napetosna korozija nerđajućih čelika (Slika 17.). Ona vrlo često počinje pitingom, pri čemu najprije nastaju sitna klinasta žarišta pitinga. Nakon toga se na dnu nekih žarišta pojavljuju vlasaste pukotine koje se brzo proširuju i prodiru u materijal, a zatim se međusobno povezuju sve dok ne dođe do krhkog loma [21]. Na slici 17. prikazane su pukotine izazvane napetosnom korozijom na spremniku od čelika X5CrNi18-10. Napetosna korozija je uzrokovana kombinacijom zaostalih naprezanja i malo povišene temperature (70 °C).

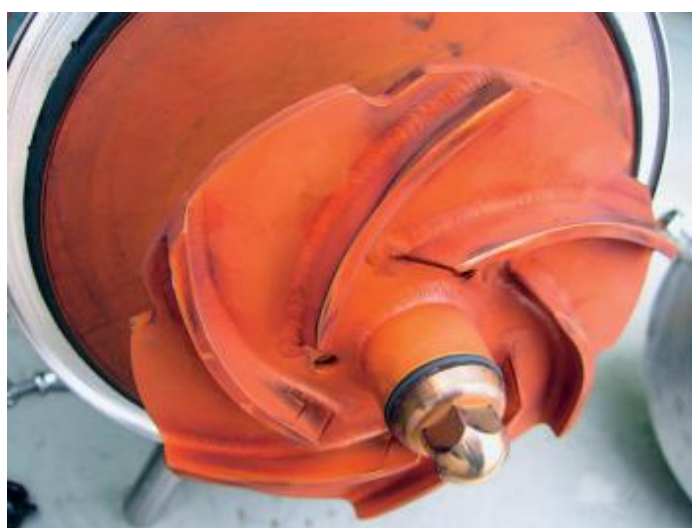
**Slika 18.** Pojava ružinga u obliku crvenog sloja oksida na površini propelera crpke od nehrđajućeg čelika [22]

prianja na površinu nehrđajućeg čelika. Povišenjem temperature, boja taloga postaje tamnija. Ako se duže ne čisti, talog postaje kompaktan i zapečen na površini, tako da izgleda kao da je sastavni dio nehrđajućeg čelika (Slika 18.). S vremenom će se sve teže skidati s površine. Najbolje je i najjeftinije skidati nakupine oksida mehanički čim se uoče. Ako se to propusti, ostaje na raspolaganju kemijski postupak (Slika 19.). Jednostavnim kemijskim analizama došlo se do rezultata da su glavni uzročnici oksidnog taloga željezni oksidi i to:  $\text{FeO}$ ,  $\text{Fe}_2\text{O}_3$  i  $\text{Fe}_3\text{O}_4$ . U talogu se mogu nalaziti željezo, krom, nikal i ostali elementi, koji se nalaze u sastavu nehrđajućeg čelika [3].

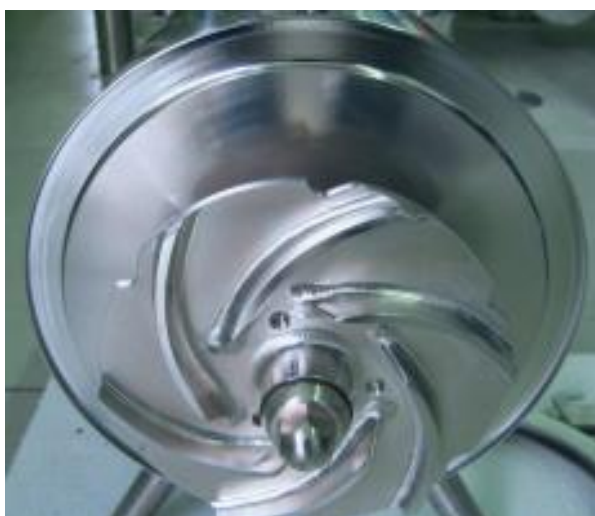
**Slika 19.** Propeler crpke sa prethodne slike nakon kemijskog čišćenja površine [22]

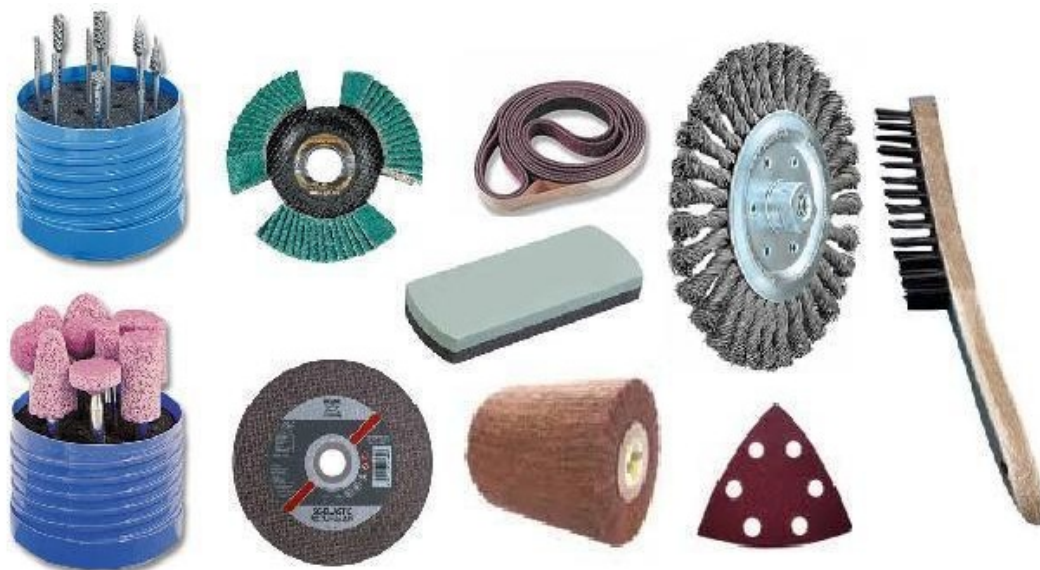
Slika 21. Različite izvedbe brusnih alata i pribora [24]

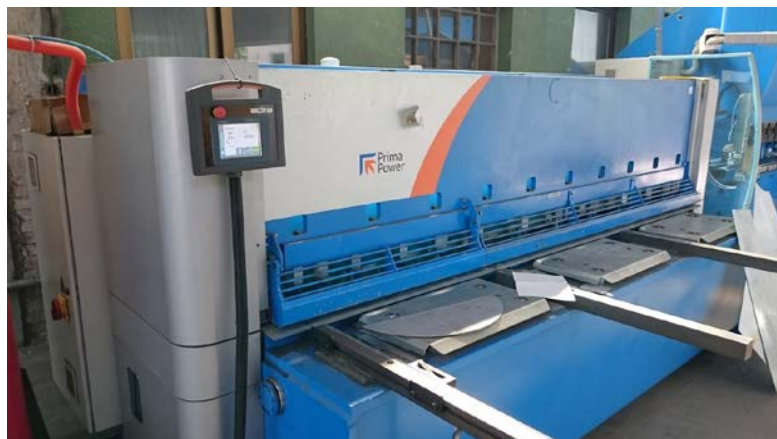
Svi potrebni uzorci izrezani su iz lima debljine 3 mm. Rezanje je provedeno na hidrauličkim CNC škarama za rezanje lima (Slika 24.). Uzorci su izrezani na dimenzije 75x25 mm, a naknadno je iz svakog uzorka izrezan segment dimenzija 25x25 mm, koji je iskorišten za analizu kemijskog sastava po dubini uzorka i metalografsku analizu mikrostrukture. Preostali dio svakog uzorka, dimenzije 50x25 mm, iskorišten je za ispitivanje sklonosti rupičastoj koroziji.

Slika 24. Hidrauličke CNC škare za rezanje lima [12]

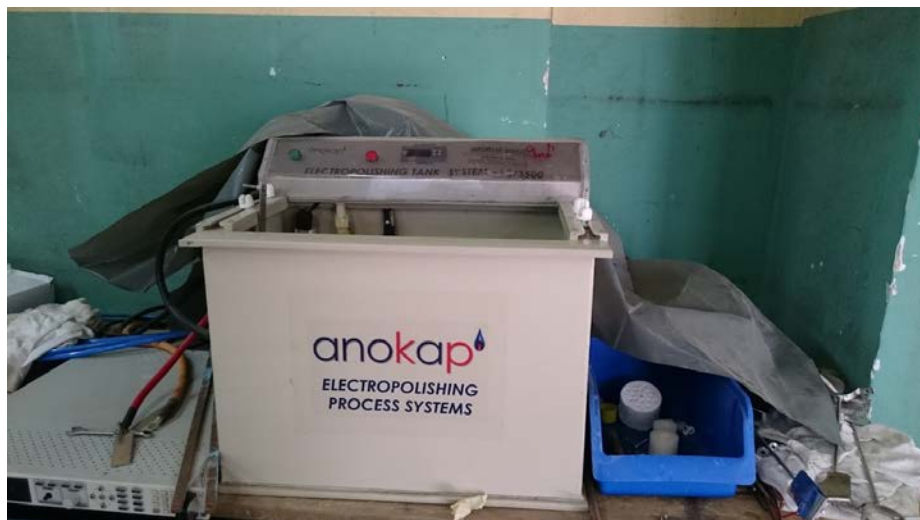
Elektropoliranjem je obrađen jedan uzorak koji je prethodno brušen brusnim papirom granulacije 240. Uzorak je prije elektropoliranja odmašćen etilnim alkoholom (40 %-tna otopina). Za elektropoliranje je korišten uređaj Anokap Electropolishing Tank System 53/3500 (Slika 25.). Parametri postupka elektropoliranja:

- Napon ( $U$ ) - 40 V
- Jakost struje ( $I$ ) - 15 A
- Gustoća struje ( $J$ ) - 5,625 A/dm<sup>2</sup>
- Sastav elektrolita - 40 % H<sub>2</sub>SO<sub>4</sub> + 60 % H<sub>3</sub>PO<sub>4</sub>
- Vrijeme trajanja - 2 min

Slika 25. Uređaj za elektropoliranje [12]

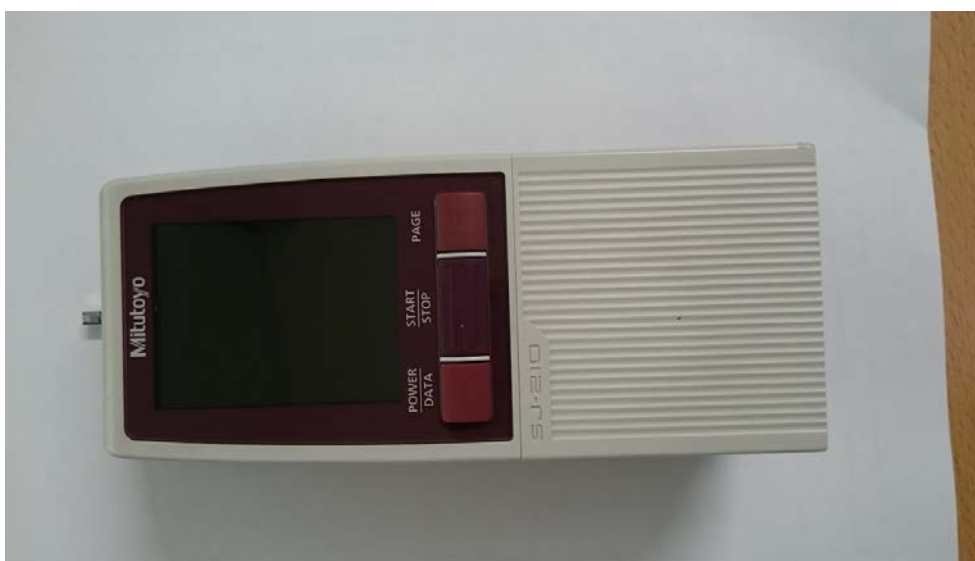
Mjerenje površinske hrapavosti provedeno je u tvrtki Nicro d.o.o. Za mjerenje je korišten prijenosni uređaj za mjerenje hrapavosti Mitutoyo SJ-210, prikazan na slici 26. Rezultati mjerenja površinske hrapavosti dani su u tablici 1.

Slika 26. Uređaj za mjerenje površinske hrapavosti [12]

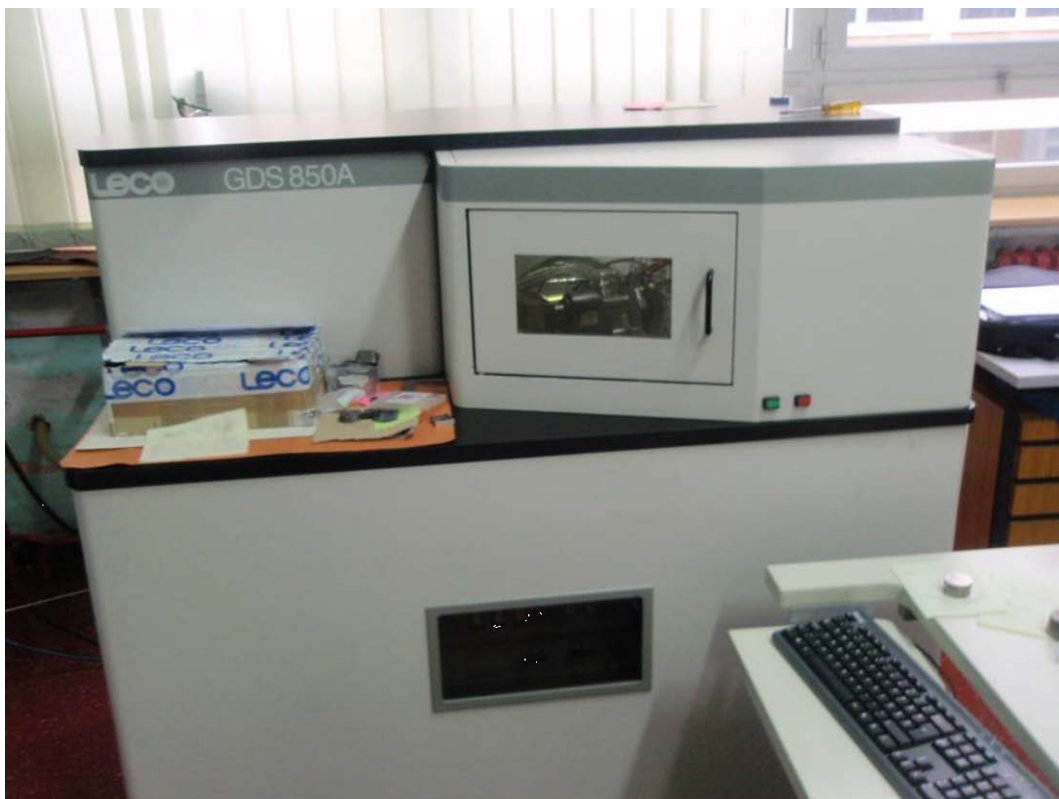
tinjajućim izbojem (GD OES) GDS 850A proizvođača Leco (Slika 27.). Uzorci su prije analize propisno očišćeni. Na slici 28. prikazani su uzorci nakon analize kemijskog sastava.

**Slika 27.** Uređaj za optičku emisijsku spektroskopiju s tinjajućim izbojem Leco GDS 850A [12]

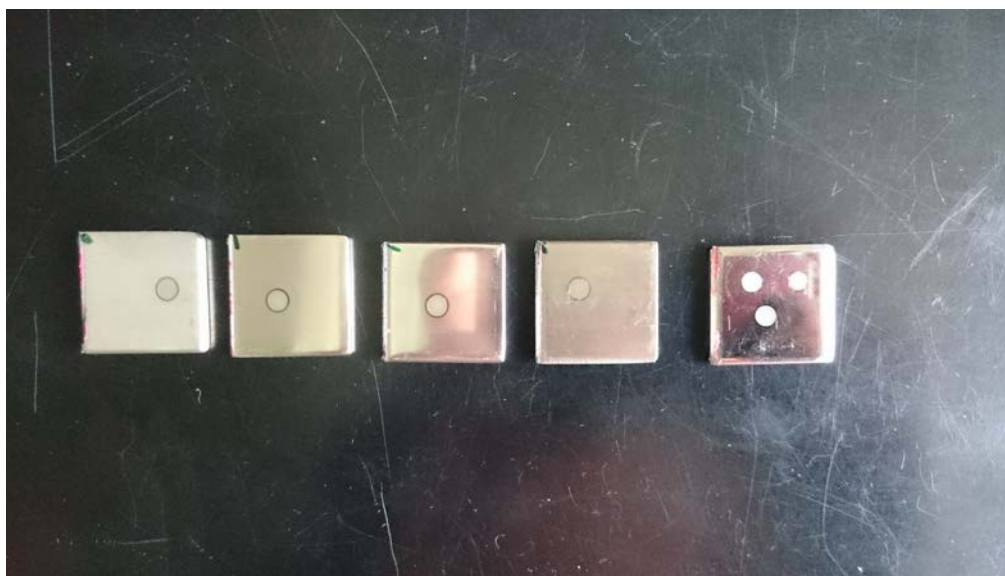
**Slika 28.** Uzorci nakon provedene analize kemijskog sastava [12]

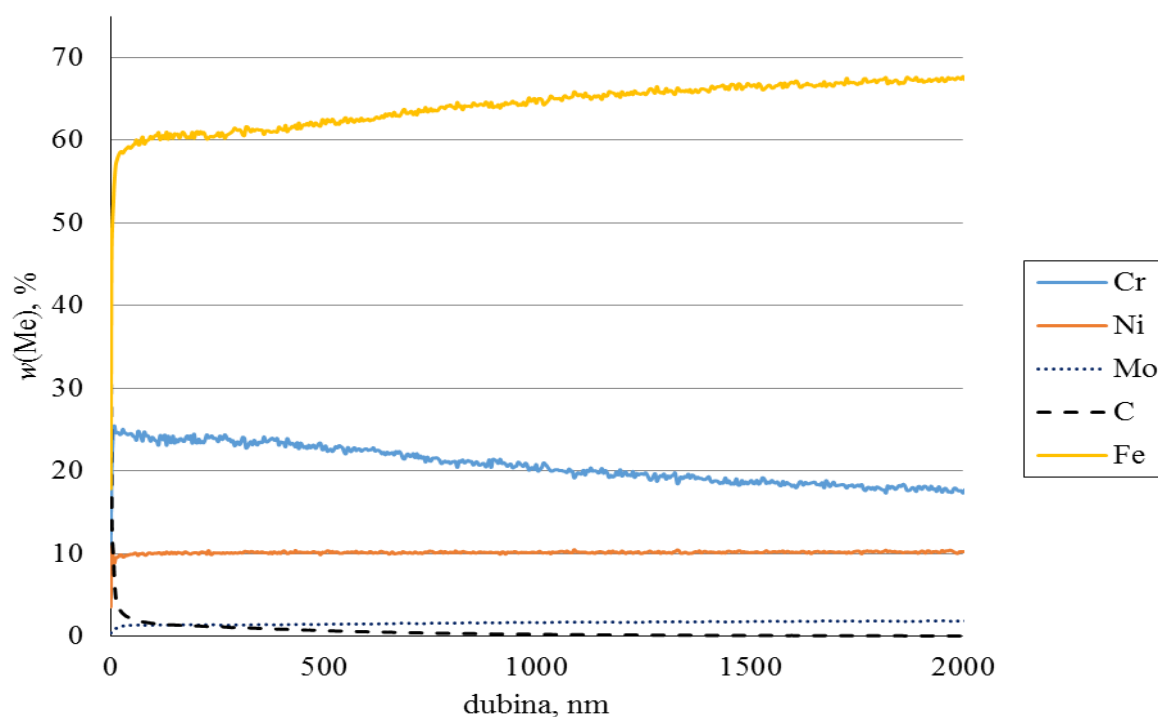
Slika 31. Promjena kemijskog sastava po dubini za brušeni i pasivirani uzorak

Uz analizu kemijskog sastava osnovnog materijala, provedena je i analiza promjene kemijskog sastava po dubini uzorka za sve uzorke. Rezultati analize grafički su prikazani na slikama 28.-32.

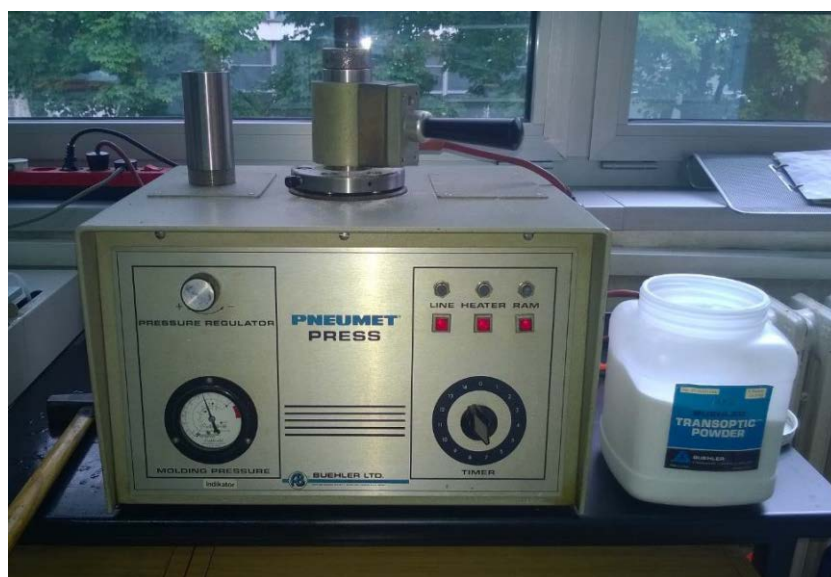
Nakon što je određen kemijski sastav materijala uzoraka, pristupilo se analizi njihove mikrostrukture. Priprema ispitivanja, kao i samo ispitivanje provedeno je u Laboratoriju za materijalografiju, Zavoda za materijale na Fakultetu strojarstva i brodogradnje. Uzorci su najprije zaliveni u polimernu masu pomoću pneumatske preše Pneumet Press proizvođača Buehler (Slika 34).

Slika 34. Uređaj za toplo zalijevanje uzoraka

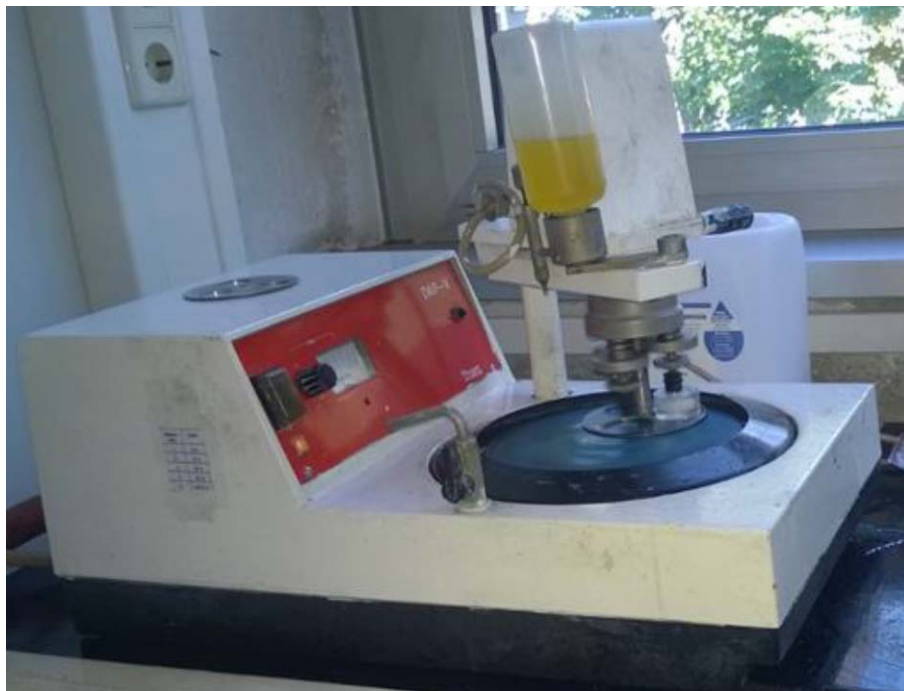
Postupak poliranja se vrši u trajanju od 5 minuta po ciklusu nakon čega se uzorci ispiru u etilnom alkoholu da bi se uklonile masnoće i prljavština.

**Slika 35. Uređaj za poliranje**

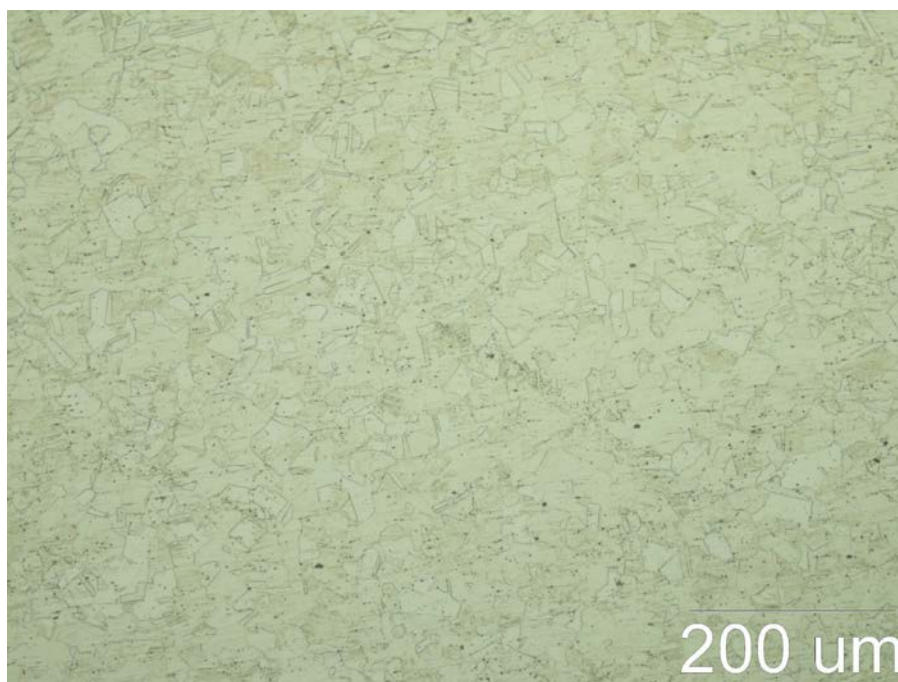
Mikrostruktura osnovnog materijala je promatrana na povećanjima od 50x, 200x, 500x i 1000x. Fotografije mikrostrukture osnovnog materijala, čelika X2CrNiMo17-12-2 mogu se vidjeti na slikama 37.-40.

**Slika 37. Mikrostruktura čelika X2CrNiMo17-12-2**

Snimke mikrostrukture osnovnog materijala svjetlosnim mikroskopom uglavnom su u skladu s analizom kemijskog sastava. Na slikama 37. do 40. jasno su vidljiva austenitna zrna s karakterističnim kristalima blizancima. Osim austenitnih zrna, pri većim povećanjima, mogu se vidjeti homogeno raspoređene, sitne čestice karbida. Volumni udio karbidne faze je ispod 1 %. S obzirom na izrazito nizak udio ugljika u osnovnom materijalu uzorka (oko 0,03 %), moguće je da uočene nakupine nisu karbidi, već posljedica pretjeranog nagrizanja pri metalografskoj pripremi površine uzorka.

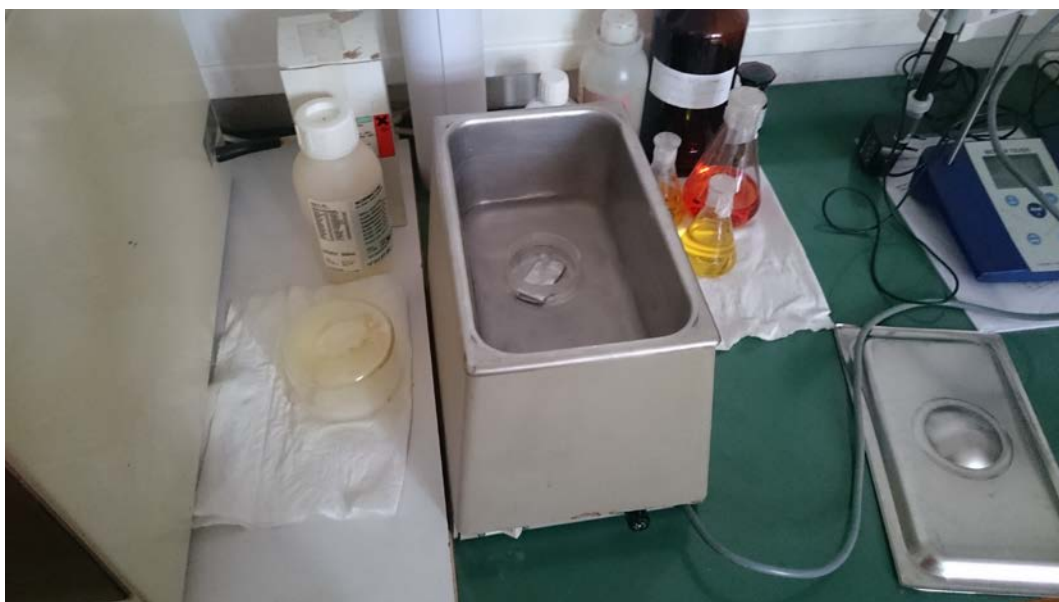
Uzorci su najprije očišćeni acetonom u ultrazvučnom čistaču, (Slika 41.), te osušeni na zraku.

**Slika 41. Uređaj za ultrazvučno čišćenje uzoraka**

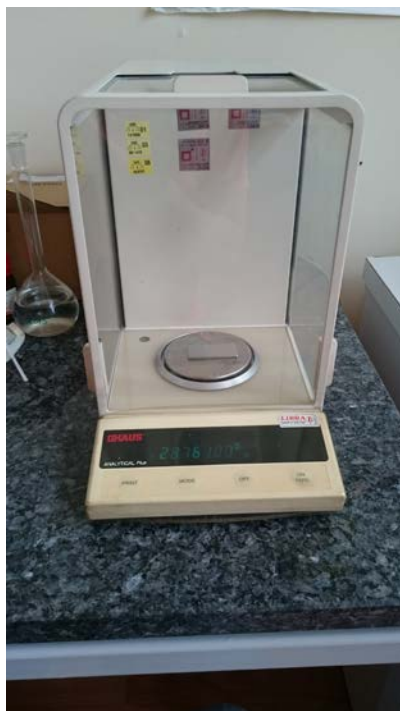
Nakon čišćenja, uzorci su izvangani kako bi im se utvrdila početna masa. Za vaganje uzoraka je korištena precizna analitička vaga Ohaus AP 250 D, (Slika 42.). Rezultati vaganja nalaze se u tablici 3. na kraju poglavlja.

**Slika 42. Vaganje uzorka preciznom analitičkom vagom**

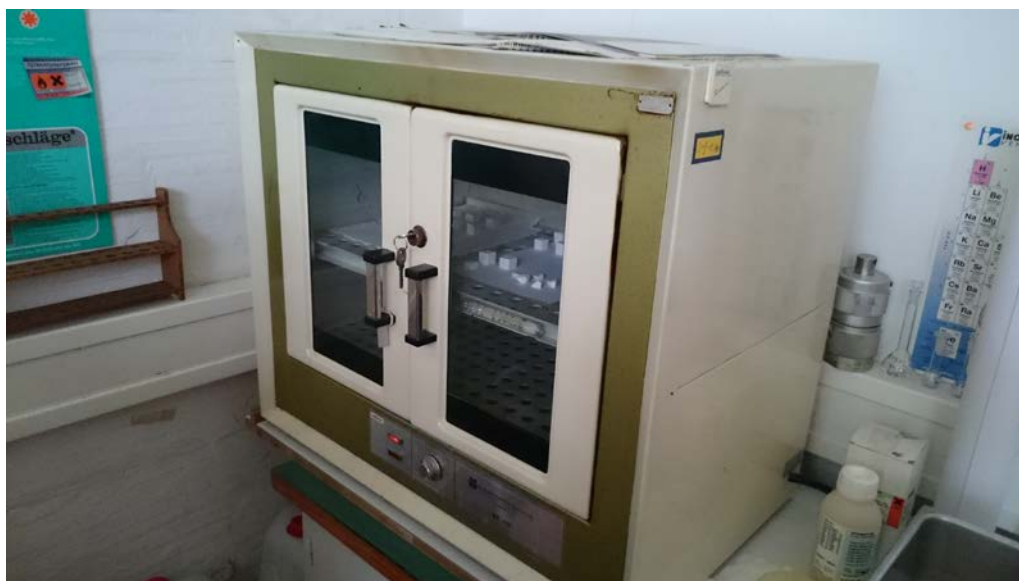
Nakon vaganja uzorci su stavljeni u Petrijevu zdjelicu (Slika 43.). Nakon ulijevanja testne otopine zdjelica s uzorcima stavljena je u suhi sterilizator, tipa ST-05, proizvođača Instrumentaria, (Slika 44), gdje je planirano ispitivanje u trajanju od 48h, uz temperaturu ispitivanja  $50 \pm 2^\circ\text{C}$ .

**Slika 44. Suhi sterilizator**

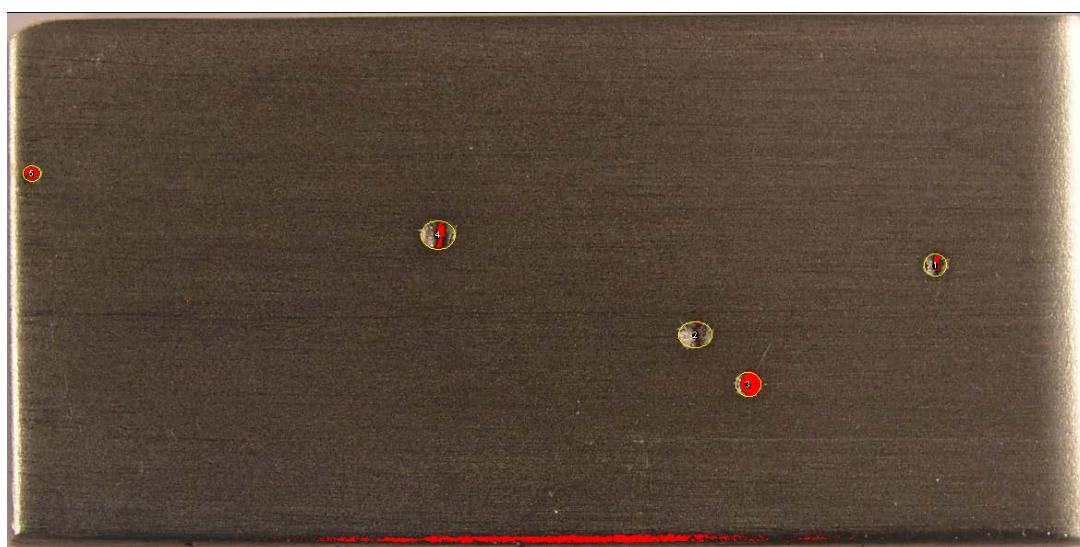
Mjerenje površine rupica je provedeno pomoću programskog paketa "ImageJ", a na slici 46. je prikaz obrade površine rupica u tom programskom paketu. U tablici 6. dani su udjeli površina zahvaćenih korozijom za sve uzorke.

Slika 46. Izgled uzorka prilikom računanja površine u programu "ImageJ"

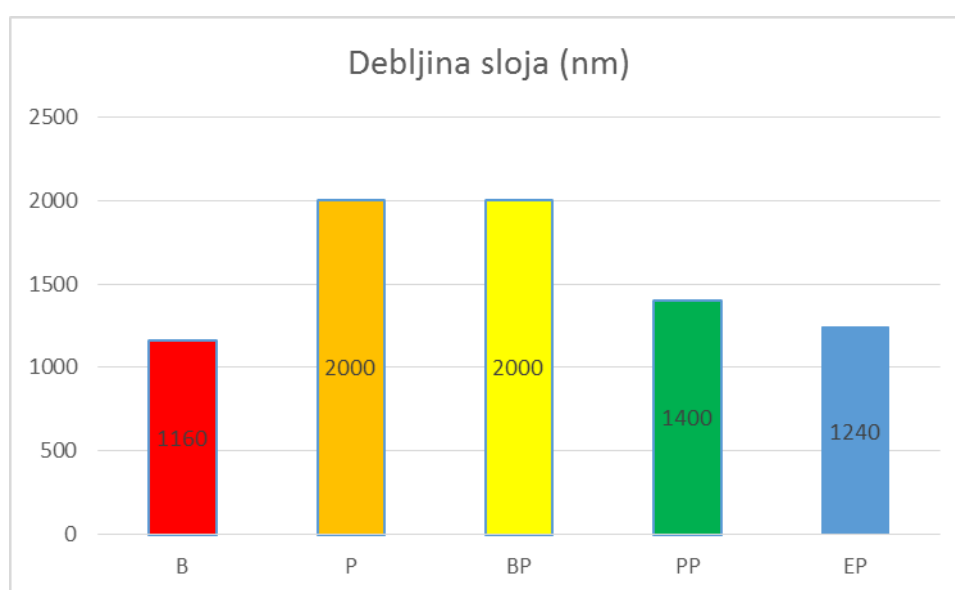
Rezultati dobiveni analizom kemijskog sastava po dubini uzorka pokazuju kod svih pet uzoraka smanjeni udio željeza i povišeni udio kroma u površinskim slojevima, što dokazuje postojanje kromovog oksida na površini. Debljina ovog sloja s povišenim udjelom kroma, u odnosu na maseni udio kroma u osnovnom materijalu (17,3 % Cr), različita je za pojedine uzorke. Najveća debljina oksidnog sloja izmjerena je kod **poliranog** uzorka i uzorka koji je **nakon brušenja pasiviran** (oko 2000 nm). Najtanji oksidni sloj izmjeren je kod **brušenog** uzorka (oko 1160 nm). Kod **poliranog i pasiviranog** uzorka debljina sloja je oko 1400 nm, a kod **elektropoliranog** uzorka oko 1240 nm. Debljine oksidnog sloja za sve ispitne uzorke prikazane su dijagramom na slici 48.

Slika 48. Debljina sloja za sve ispitne uzorke

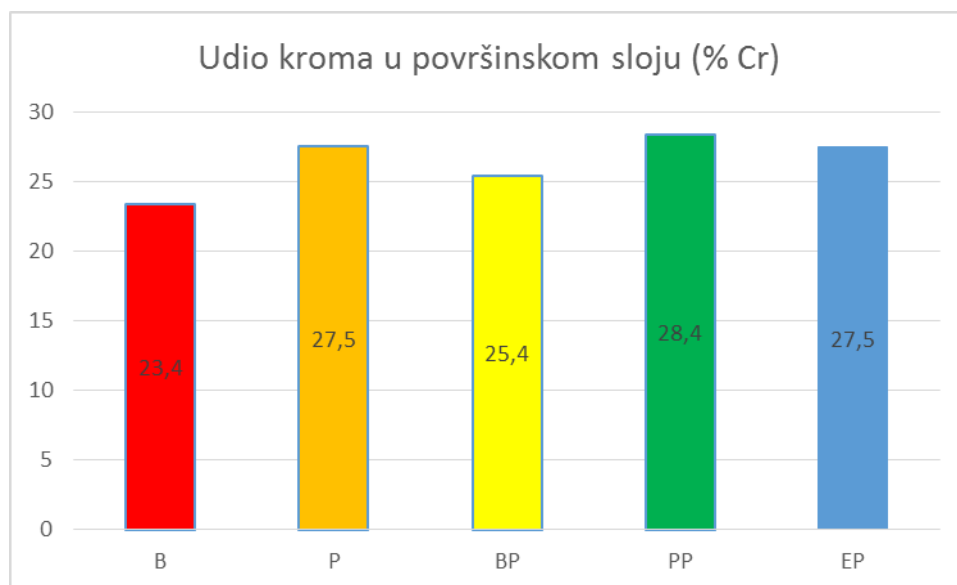
**Slika 49.** Udio kroma u površinskom (oksidnom) sloju za sve ispitne uzorke

Najviši udio kroma u oksidnom sloju izmjeren je kod uzorka koji je **poliran** i nakon toga **pasiviran** (28,4 %), a nešto niže vrijednosti bile su kod **elektropoliranog** i **poliranog** uzorka (27,5 %). Zatim slijedi **brušeni i pasivirani** uzorak (25,4 %), a najmanji udio kroma u oksidnom sloju izmjeren je kod **brušenog** uzorka (23,4 %). Navedeni udjeli kroma prikazani su grafički na slici 49.

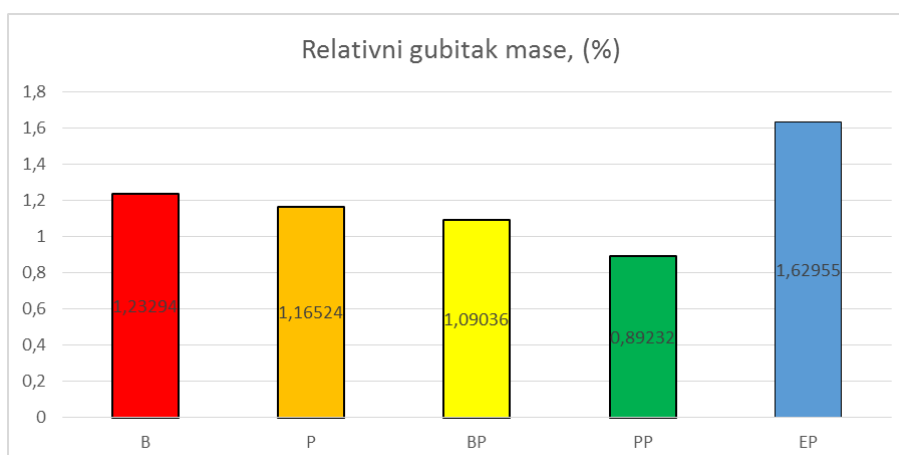
Slika 51. Relativni gubitak mase za sve uzorke

Rezultati ispitivanja gubitka mase pokazuju da su apsolutne vrijednosti gubitka mase najveće kod **brušenog** uzorka i **poliranog** uzorka, koji su prošli samo mehaničku obradu površine. Gubitak mase kod kemijski obrađenih uzoraka je očekivano manji nego kod mehanički obrađenih uzoraka, uz napomenu da je gubitak mase kod uzorka koji je **poliran** i nakon toga **pasiviran** nastao uglavnom s donje strane uzorka, dakle sa površine koja nije relevantna za ispitivanje. Budući da je do istovrsnog gubitka mase došlo kod svih uzoraka, gubitak mase **poliranog i pasiviranog** uzorka je ipak uzet u obzir. Iznenadujući rezultat je izrazito veliki gubitak mase kod **elektropoliranog** uzorka, koji je po relativnoj vrijednosti najveći među ispitivanim uzorcima, što je u potpunosti suprotno očekivanjima za taj uzorak. Dijagramski prikazi apsolutnog i relativnog gubitka mase za sve ispitne uzorke, nalaze se na slikama 50. i 51.

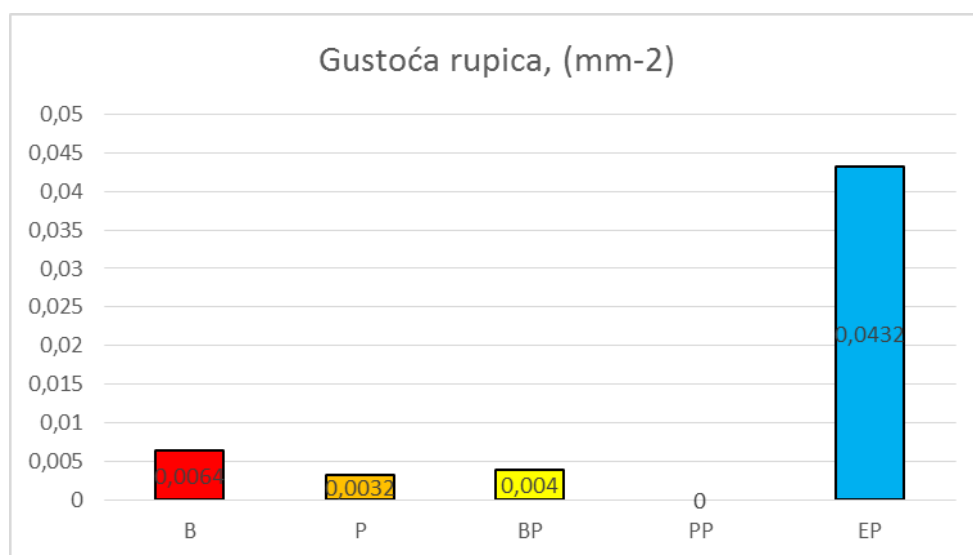
Slika 52. Gustoće rupica za sve ispitne uzorke

**Polirani i pasivirani** uzorak nema niti jednu vidljivu rupicu, pa tako ima najnižu gustoću rupica. Gustoća rupica kod **poliranog** uzorka je  $0,0032 \text{ mm}^{-2}$ , slijedi **brušeni i pasivirani** uzorak čija je gustoća rupica  $0,0040 \text{ mm}^{-2}$ , te **brušeni** uzorak s gustoćom rupica  $0,0064 \text{ mm}^{-2}$ . **Elektropolirani** uzorak ima najveću gustoću rupica, deset puta veću nego **brušeni i pasivirani** uzorak, koji je jednako mehanički obrađen kao i **elektropolirani** uzorak.

Analizom rezultata izračunate gustoće rupica, može se ustvrditi da su gustoće rupica relativno razmjerne vrijednostima površinske hrapavosti uzoraka. Na slici 52. grafički su prikazane gustoće rupica za sve ispitne uzorke.

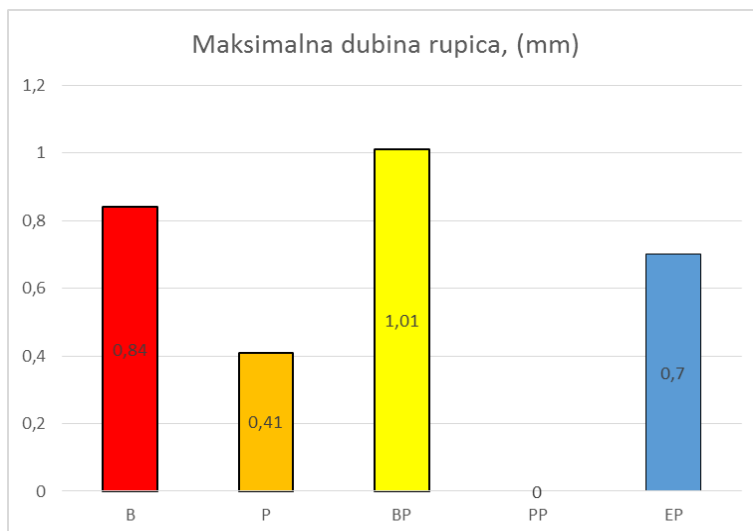
**Slika 53.** Maksimalne dubine rupica za sve ispitne uzorke

Uspoređujući poredak uzoraka s obzirom na maksimalne i srednje dubine rupica, vidljivo je se taj poredak uglavnom poklapa, tj. uzorak koji ima najveću maksimalnu dubinu rupice, ima

i najveću srednju dubinu rupica. Ovdje se najzornije vidi povezanost površinske hrapavosti s promatranim pokazateljima. Maksimalne i srednje dubine rupica u grafičkom prikazu nalaze se na slikama 53. i 54.

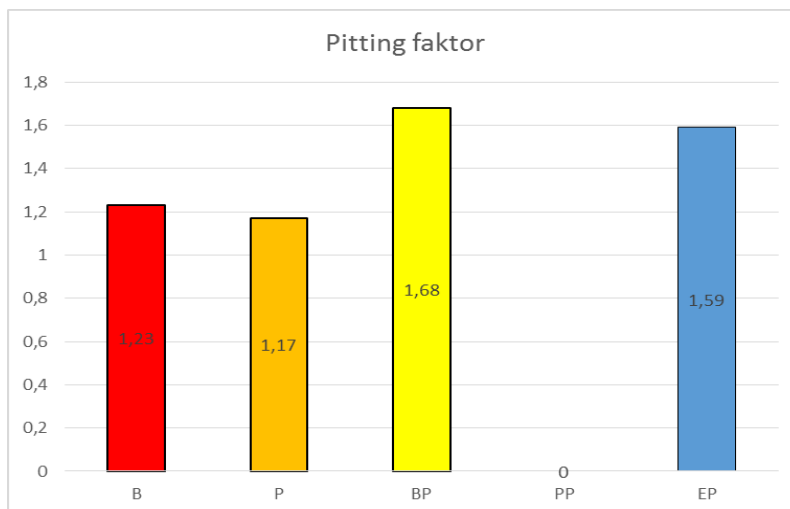
**Slika 55. Pitting faktori za sve ispitne uzorke**

Najveću maksimalnu neravnomjernost rupičaste korozije, tj. pitting faktor, ima **brušeni i pasivirani** uzorak, slijede **elektropolirani, brušeni i polirani** uzorci, dok **polirani i**

**pasivirani** uzorak zbog činjenice da nema mjerljivih rupica ima pitting faktor 0. Dijagramski prikaz pitting faktora za sve ispitne uzorke nalazi se na slici 55.

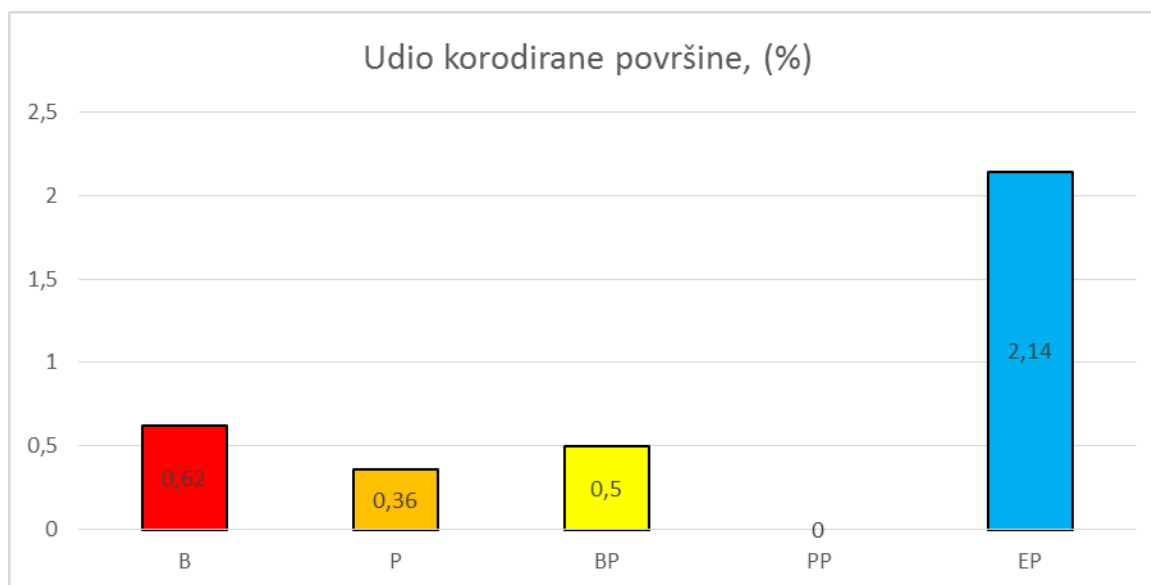
Slika 56. Udjeli površine zahvaćene korozijom za sve ispitne uzorke

Udio površine zahvaćene rupičastom korozijom je dobar pokazatelj stvarne otpornosti materijala na tu vrstu korozije, naročito ako se promatra skupa s maksimalnom i srednjom dubinom rupica. Najveći udio korodirane površine ima **elektropolirani** uzorak. Slijedi **brušeni** uzorak, s tri puta manjim udjelom korodirane površine. **Polirani i pasivirani** uzorak ima nulti udio zahvaćene površine. Uz izuzetak **elektropoliranog uzorka**, može se konstatirati da je udio korodirane površine izravno proporcionalan s površinskom hrapavosti uzoraka. Udjeli površine zahvaćene korozijom, prikazani su za sve ispitne uzorke na slici 56.
