# Nehrđajući čelici u farmaceutskoj industriji

**Master's thesis / Diplomski rad**

*Degree Grantor / Ustanova koja je dodijelila akademski / stručni stupanj:* **University of Zagreb, Faculty of Mechanical Engineering and Naval Architecture / Sveučilište u Zagrebu, Fakultet strojarstva i brodogradnje**

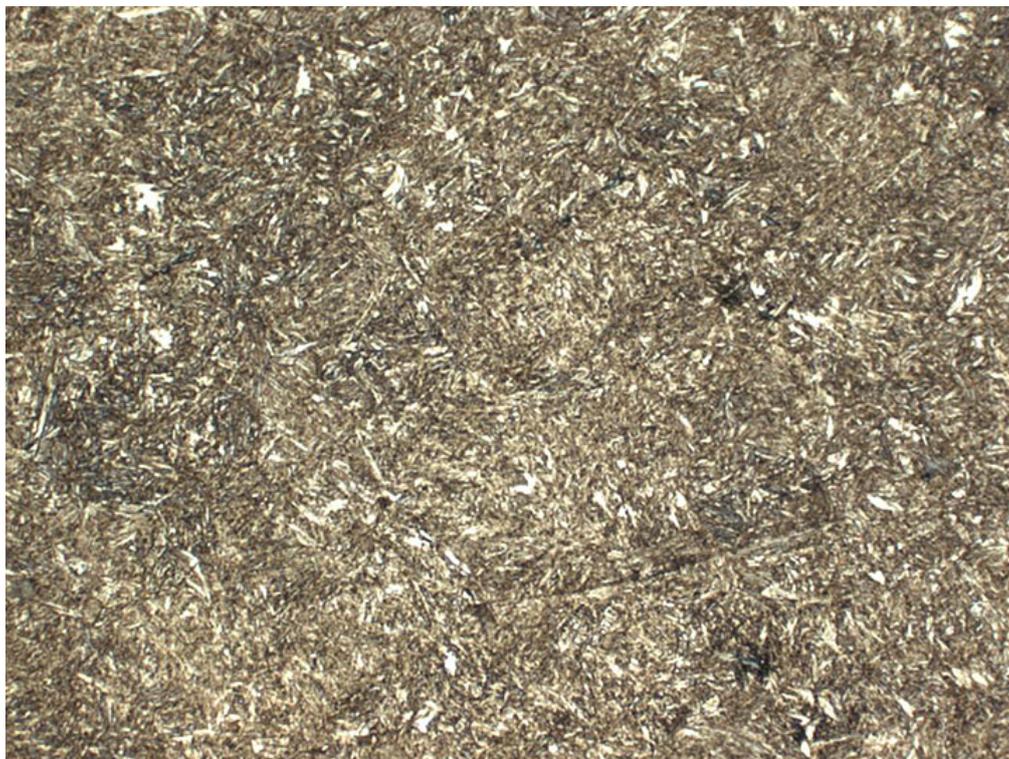
Slika 3. Mikrostruktura martenzitnog čelika [6]

Martenzitni čelici sadrže krom kao glavni legirajući element u udjelu od 13 do 18 % [2]. U izradi zavarene konstrukcije od tih čelika potrebno je osigurati toplinsku obradu prije zavarivanja. Martenzitni čelici su samozakaljivi. Pri zavarivanju i naknadnom hlađenju na zraku prelaze iz austenitne u potpuno martenzitnu strukturu (Slika 3.). Tu je strukturu potrebno popustiti žarenjem. Žare se na temperaturama između 700 i 750 °C. Skloni su hladnim pukotinama. U odnosu na druge skupine nehrđajućih čelika, martenzitni čelici su slabije korozijske postojanosti. Kod njih je u prvom planu mehanička otpornost. Koriste se kao konstrukcijski i alatni materijali. Za izradu zavarenih konstrukcija koriste se čelici s manje od 0,15 % ugljika. Martenzitni čelici su magnetični. Pojedini predstavnici te grupe čelika koriste se za različite namjene kao za: izradu kirurških instrumenata (kliješta i pincete), pribora za jelo, turbinskih lopatica, dijelova crpki, opruga, škara, mjernih alata, kirurških reznih alata (skalpeli), zubarskih alata, korozijski postojanih kotrljajućih ležajeva, itd.) [3].

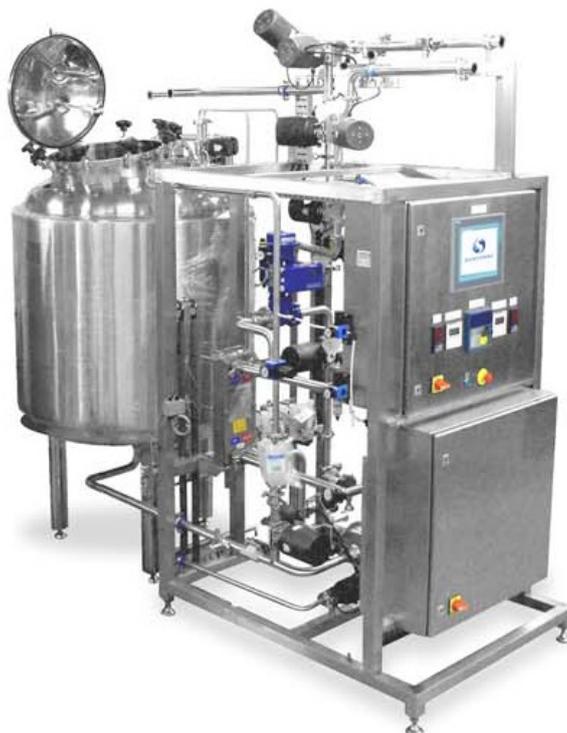
**Slika 6. Sustav za automatsko samočišćenje (CIP), nosiva konstrukcija i ormari izrađeni od čelika X5CrNi18-10 [9]**

Ovaj čelik se koristi do maksimalno 300 °C, ima dobru zavarljivost svim postupcima, te dobru sposobnost plastične obrade. Moguće ga je polirati na visoki sjaj. Otporan je na djelovanje slabih organskih i anorganskih kiselina, vodu, vodenu paru, te vlažan zrak. U farmaceutskoj industriji se ne koristi kao kontaktni materijal, jer nema (cGMP) preporuku za korištenje u kontaktu s ljekovitim pripravcima. Koristi se za vanjske plašteve tlačnih posuda, postolja, okvire, noge spremnika i sl.. Široku primjenu nalazi u prehrambenoj industriji, gdje se koristi kao kontaktni materijal u proizvodnji pića, mlijeka, alkoholnih pića, itd., te za izradu sanitarija i kuhinjskog posuđa [3]. Slika 6. prikazuje sustav za automatsko samočišćenje (CIP - Clean-in-place), namijenjen za farmaceutsku industriju . Dok se za izradu kontaktnih dijelova spremnika i cjevovoda koriste kvalitetniji čelici, okvir sustava, noge spremnika, elektro-ormar i kućište upravljačke jedinice izrađeni su od čelika X5CrNi18-10.

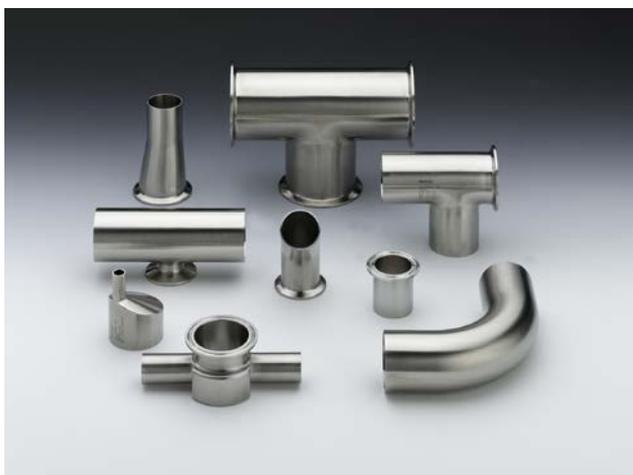
Slika 7. Elementi cjevovoda za farmaceutsku industriju izrađeni od čelika X2CrNiMo17-12-2 [10]

Ovo je visoko korozijski postojan čelik. Od čelika X5CrNiMo17-12-2 se razlikuje po sniženom udjelu ugljika, te nešto višem udjelu nikla, što mu osigurava izvrsnu postojanost na interkristalnu koroziju. Koristi se do temperatura od 400 °C. Primjenjuje se u kemijskoj, prehrambenoj te farmaceutskoj industriji. Ovaj čelik se preporučuje u cGMP-u, te europskoj i američkoj farmakopeji. Od njega se izrađuju kontakti cjevovodi, spremnici, crpke, izmjenjivači topline, kućišta filtara, itd. (Slika 7.) [3].

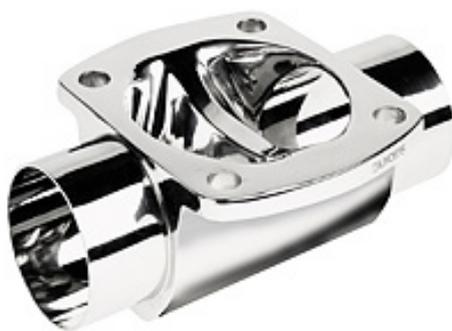
**Slika 8. Tijelo membranskog ventila izrađeno od čelika X2CrNiMo18-14-3 [11]**

Povećan sadržaj molibdena (Mo) ovom austenitnom čeliku dodatno povećava otpornost na koroziju. Posebno je smanjena osjetljivost na rupičastu (pitting) koroziju. Zbog niskog sadržaja ugljika (max. 0,03 % C), čelik je nakon zavarivanja kod debljine lima do 6 mm i bez naknadne toplinske obrade, otporan na interkristalnu koroziju. Koristi se do 300 °C. Zavaruje se dobro svim električnim postupcima. Čelik ima vrlo dobru podobnost poliranja. Osobito se dobro oblikuje dubokim izvlačenjem, obrezivanjem oštih rubova, valjanjem itd. Kod rezanja se zbog tendencije prema hladnom očvršćivanju, uvijek mora raditi s oštro brušenim alatima od brzoreznog čelika ili tvrdog metala. Taj se čelik koristi za ugradbene dijelove, uređaje u kemijskoj industriji s visokim kemijskim zahtjevima, posebice kod primjene medija sa sadržajem halogenida i neoksidirajućih kiselina, te tamo gdje kvaliteta s nižim sadržajem molibdena više nije dovoljna. Prvenstveno područje primjene je farmaceutska industrija. Od toga materijala izrađuju se cjevovodi za pročišćenu vodu, visoko pročišćenu vodu, vodu za injekcije, za distribuciju dušika i stlačenog zraka, tj. medija koji je u direktnom kontaktu s farmaceutskim proizvodima. Ovaj čelik također posjeduje cGMP preporuke, te preporuke europske i američke farmakopeje [3]. Na slici 8. prikazano je tijelo membranskog ventila izrađeno od čelika X2CrNiMo18-14-3, a na slici 9. dio sustava za proizvodnju farmaceutskih preparata gdje se kao dodirni materijal koristi isti čelik.

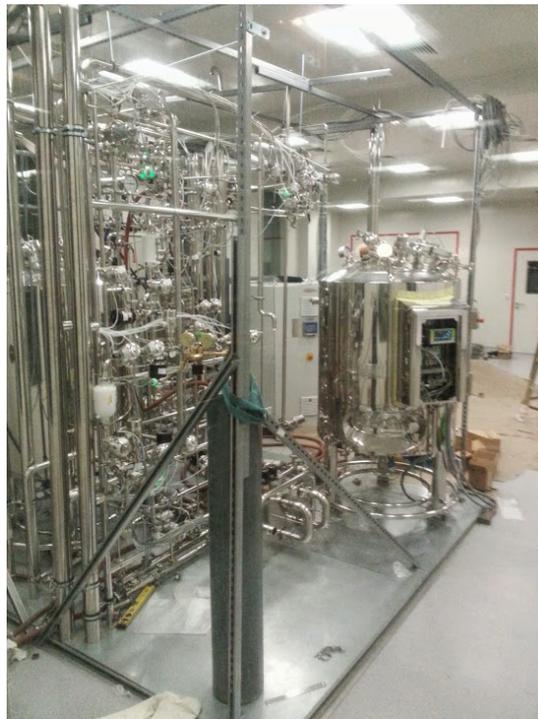
**Slika 9. Dio sustava za proizvodnju farmaceutskih preparata, dodirni materijal X2CrNiMo18-14-3 [12]**

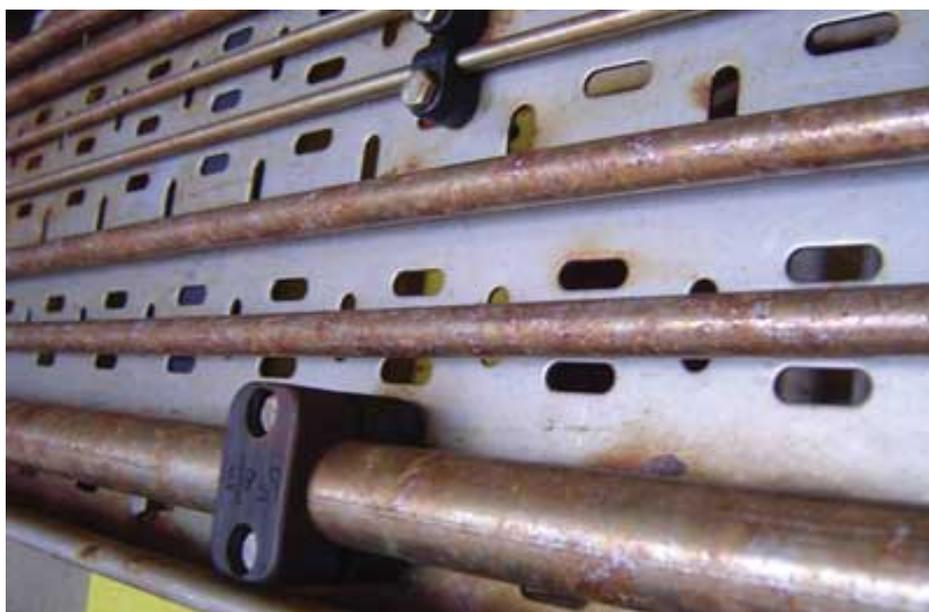
**Slika 10. Korozija cjevovoda od nehrđajućeg čelika X2CrNiMo17-12-2 na off-shore platformi [13]**

Korozijaska postojanost je sposobnost materijala da se suprotstavi korozijaskom djelovanju medija, usporavanjem ili potpunim sprečavanjem njegova djelovanja. Korozija može biti kemijska ili elektrokemijska, a može se odvijati između različitih metala i njihovih legura, odnosno međudjelovanjem metala i njihovih legura s različitim medijima. Korozijaska postojanost može se utvrditi na nekoliko različitih načina: promjenom mase uzorka, volumenom izlučenog vodika, smanjenjem debljine uzorka, promjenom mehaničkih, odnosno fizikalnih svojstava, intenzivnošću strukturnih promjena i sl. Korozijaska postojanost čelika se nastoji postići legiranjem s određenim legirajućim elementima, koji služe za usporavanje razarajućih reakcija na površini čelika. Brzina i mehanizam korozije uvelike ovise o vanjskim čimbenicima, kao što su: temperatura, naprezanja, tlak medija, brzina protoka medija, intenzitet trenja, erozija, kavitacija, promjena sastava medija, promjena pH i sl. Uz navedene vanjske čimbenike, na korozijasku postojanost utječu i unutarnji čimbenici: prisutnost nečistoća i uključaka, anizotropija, nekompaktnost i neujednačeni kemijski sastav površinskih slojeva čelika [3]. Na slici je prikazana korozija cjevovoda od nehrđajućeg čelika na off-shore platformi.

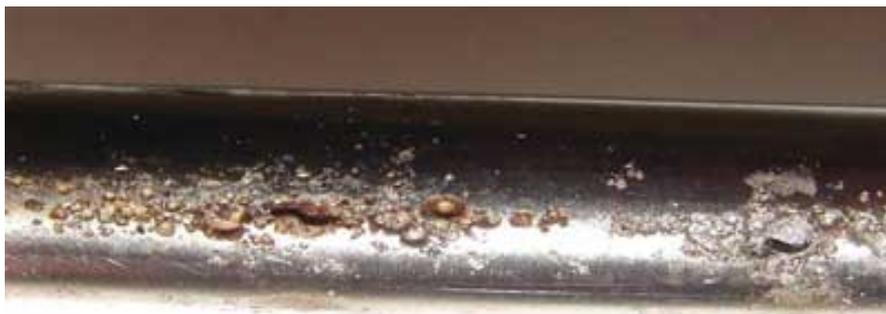
**Slika 12. Rupičasta korozija cijevi od nehrđajućeg čelika [13]**

Ocjena stanja površine se provodi proučavanjem gustoće rupica, veličine rupica i dubine rupica. Rupice koje nastaju na površini obično su skrivene slojem korozijskih produkata koji ne štite metal podloge od korozije. Zato rupičasta korozija obično ostaje neotkrivena sve dok ne dođe do perforacije stijenke. Većina korozijskih oštećenja nehrđajućeg čelika nastaje u neutralnim do kiselim otopinama koje sadrže kloridne ione [14]. Na slici 11. su prikazani pojavni oblici jamica. Slika 12. prikazuje jamičastu koroziju na segmentu cjevovoda od nehrđajućeg čelika na off - shore platformi.

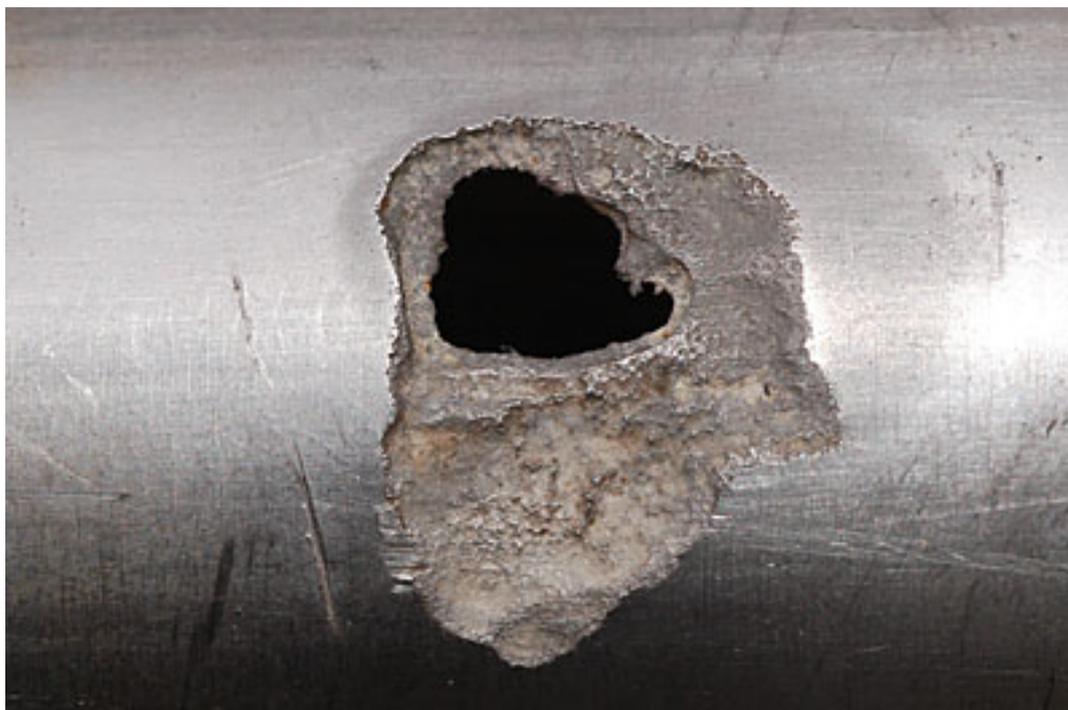
**Slika 13. Galvanska korozija uzrokovana lutajućom strujom iz električne žice u blizini cijevi od nehrđajućeg čelika [20]**

Na ulogu elektrolita mogu utjecati i slojevi atmosferske vlage i nečistoće prisutne na površini metala. Veliki utjecaj na odvijanje korozivnih procesa ima provodljivost elektrolita, pri čemu je kontaktna korozija intenzivnija ukoliko je provodljivost veća. Pri maloj provodljivosti elektrolita, korozija je ograničena na oblasti metala koje su u kontaktu, dok je pri većoj provodljivosti kontaktna korozija moguća i na većim rastojanjima između različitih metala. Smanjenje sklonosti galvanskoj koroziji postiže se odabirom kombinacije metala koji imaju relativno bliske korozijske potencijale, izolacijom kontakta različitih metala i izolacijom anodnog metala od korozivnog okoliša. Osim kontaktom dvaju materijala galvanska korozija može biti uzrokovana i lutajućim strujama u prisutnosti elektrolita (Slika 13.)

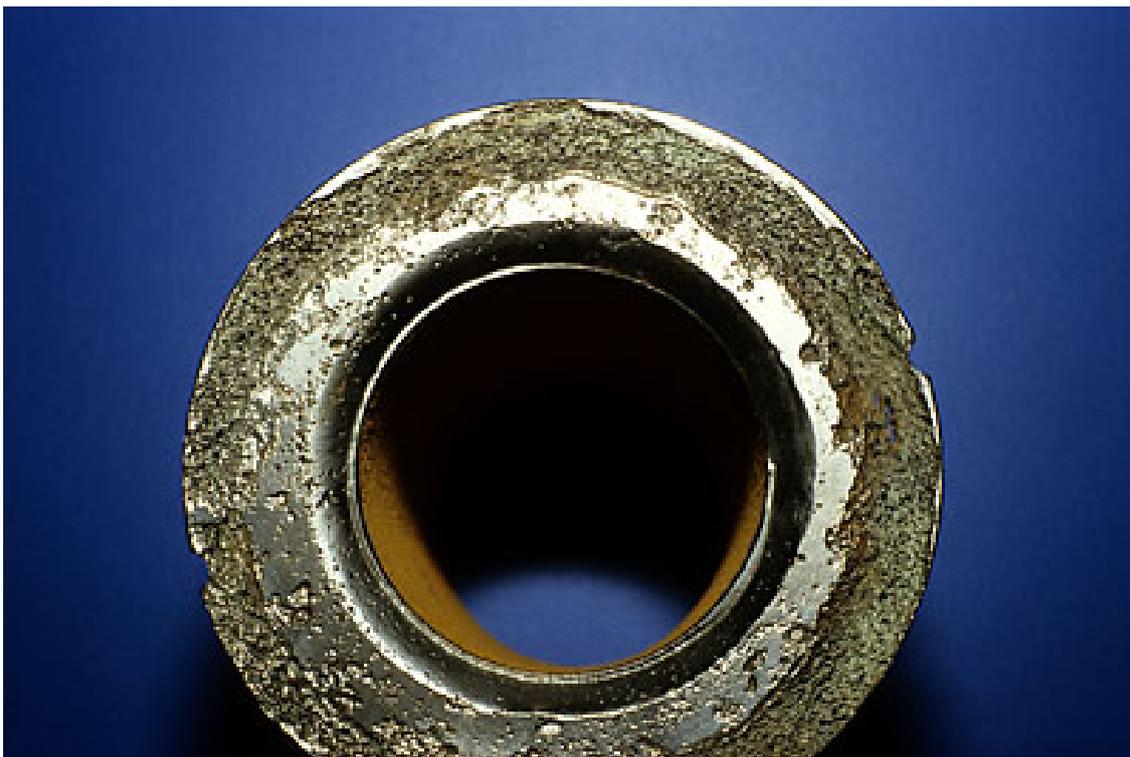
Slika 14. Posljedice korozije u procjepu na aseptičnoj prirubnici za farmaceutsku industriju [18]

Koroziju u procjepu vrlo je često moguće izbjeći odgovarajućim projektnim rješenjima i tehnološkom disciplinom, bez potrebe da se mijenja konstrukcijski materijal, zato što je ovaj oblik korozije izrazito povezan s oblikovanjem konstrukcije i tehnologijom izrade. Korozija u procjepu javlja se i ispod naslaga, nečistoća, na mjestima gdje se dugotrajno zadržava agresivni medij, odnosno tamo gdje je lošim konstrukcijskim rješenjima to omogućeno. Na slici 14. je primjer iz farmaceutske industrije gdje je prirubnica u kontaktu sa slanom otopinom.

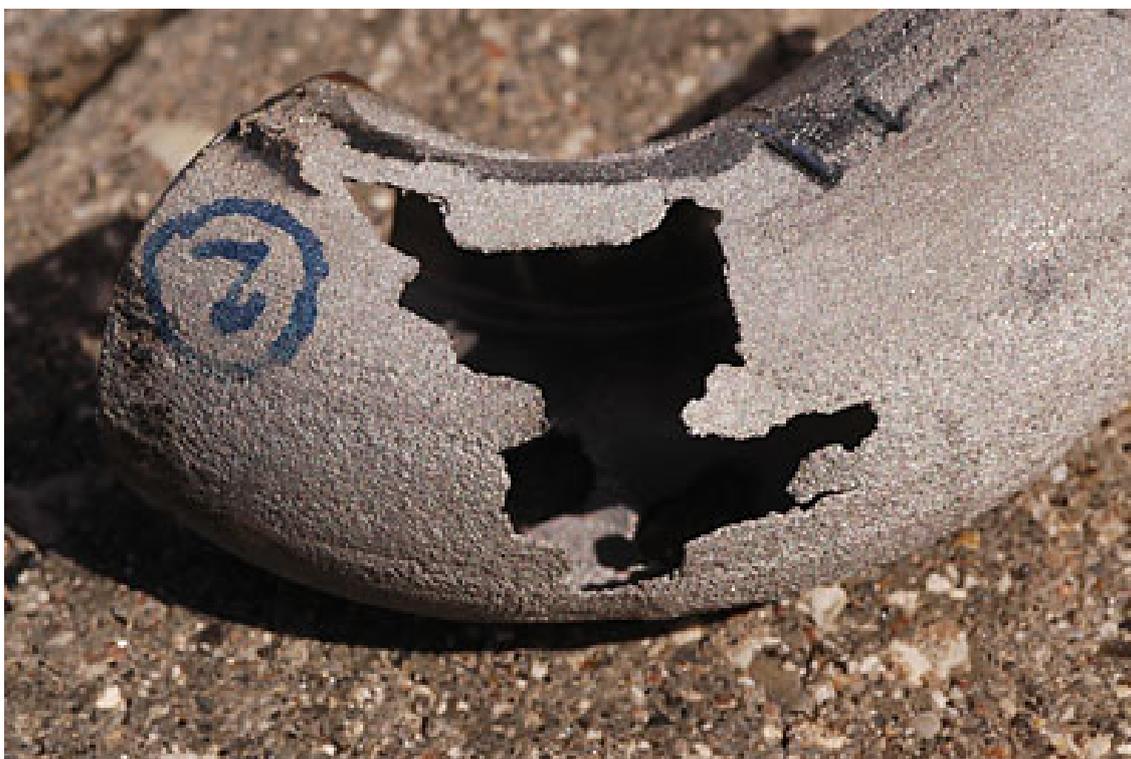
**Slika 16. Interkristalna korozija koljena od čelika X5CrNi18-10 nakon nepravilne toplinske obrade [20]**

Krom je izraziti karbidotvorac, pa tako sporim hlađenjem, ili zagrijavanjem i zadržavanjem nehrđajućih čelika u temperaturnom intervalu od 550 °C do 850 °C dolazi stvaranja karbida ( $\text{Cr}_{23}\text{C}_6$ ,  $\text{Cr}_7\text{C}_3$ ) na granicama primarnih zrna. Budući da su kromovi karbidi stabilniji od željezovih, veliki udio kroma se veže u karbide, što smanjuje udio kroma unutar zrna. Ukoliko udio kroma unutar zrna padne ispod 11,7 %, čelik gubi nehrđajuća svojstva, tj. prelazi u senzibilizirano stanje. Ako je takav čelik tijekom eksploatacije izložen djelovanju agresivnog medija, pojavljuje se interkristalna korozija (Slika 16.). Takva korozija se smatra najopasnijom, jer nema vidljivih tragova na površini, budući da se širi u dubinu čelika.

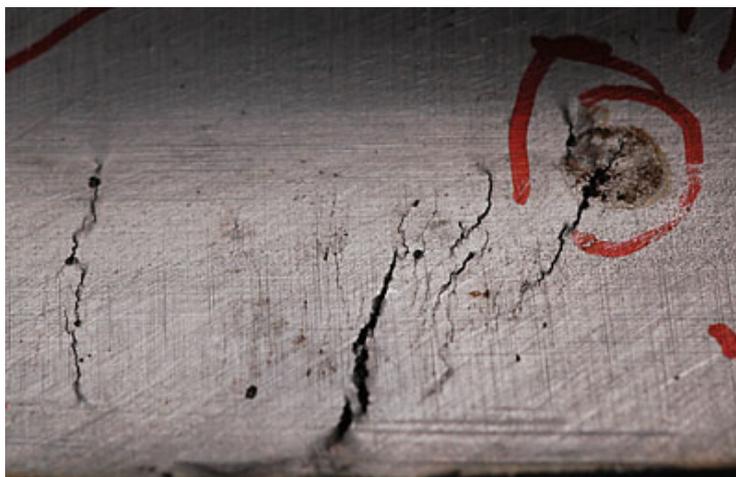
Slika 17. Pukotine izazvane napetosnom korozijom [20]

U nekim elektrolitima, osobito pri povišenim temperaturama u prisutnosti kisika ili drugih oksidansa, obično se uz vlažna naprezanja (uglavnom zaostala), odnosno napetosti, pojavljuje napetosna korozija nerđajućih čelika (Slika 17.). Ona vrlo često počinje pitingom, pri čemu najprije nastaju sitna klinasta žarišta pitinga. Nakon toga se na dnu nekih žarišta pojavljuju vlasaste pukotine koje se brzo proširuju i prodiru u materijal, a zatim se međusobno povezuju sve dok ne dođe do krhkog loma [21]. Na slici 17. prikazane su pukotine izazvane napetosnom korozijom na spremniku od čelika X5CrNi18-10. Napetosna korozija je uzrokovana kombinacijom zaostalih naprezanja i malo povišene temperature (70 °C).

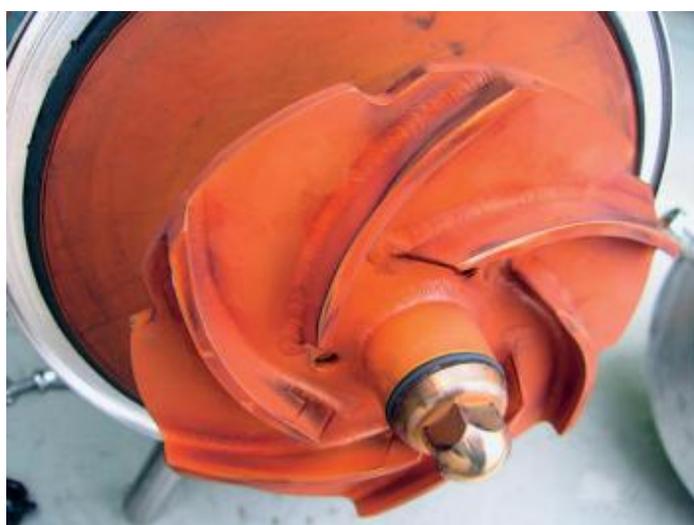
**Slika 18.** Pojava ružinga u obliku crvenog sloja oksida na površini propelera crpke od nehrđajućeg čelika [22]

prianja na površinu nehrđajućeg čelika. Povišenjem temperature, boja taloga postaje tamnija. Ako se duže ne čisti, talog postaje kompaktan i zapečen na površini, tako da izgleda kao da je sastavni dio nehrđajućeg čelika (Slika 18.). S vremenom će se sve teže skidati s površine. Najbolje je i najjeftinije skidati nakupine oksida mehanički čim se uoče. Ako se to propusti, ostaje na raspolaganju kemijski postupak (Slika 19.). Jednostavnim kemijskim analizama došlo se do rezultata da su glavni uzročnici oksidnog taloga željezni oksidi i to:  $\text{FeO}$ ,  $\text{Fe}_2\text{O}_3$  i  $\text{Fe}_3\text{O}_4$ . U talogu se mogu nalaziti željezo, krom, nikal i ostali elementi, koji se nalaze u sastavu nehrđajućeg čelika [3].

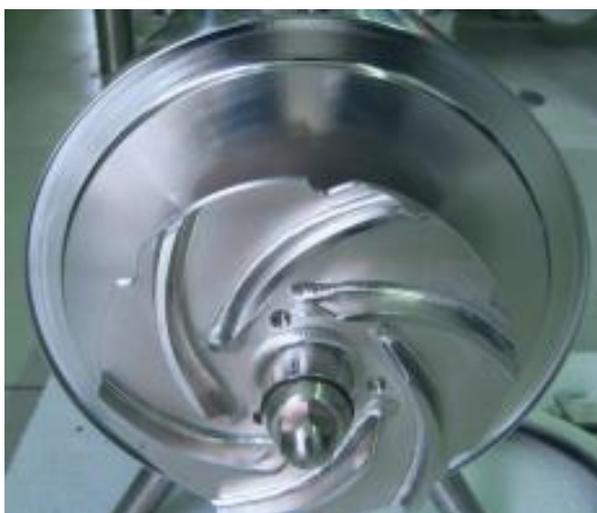
**Slika 19.** Propeler crpke sa prethodne slike nakon kemijskog čišćenja površine [22]

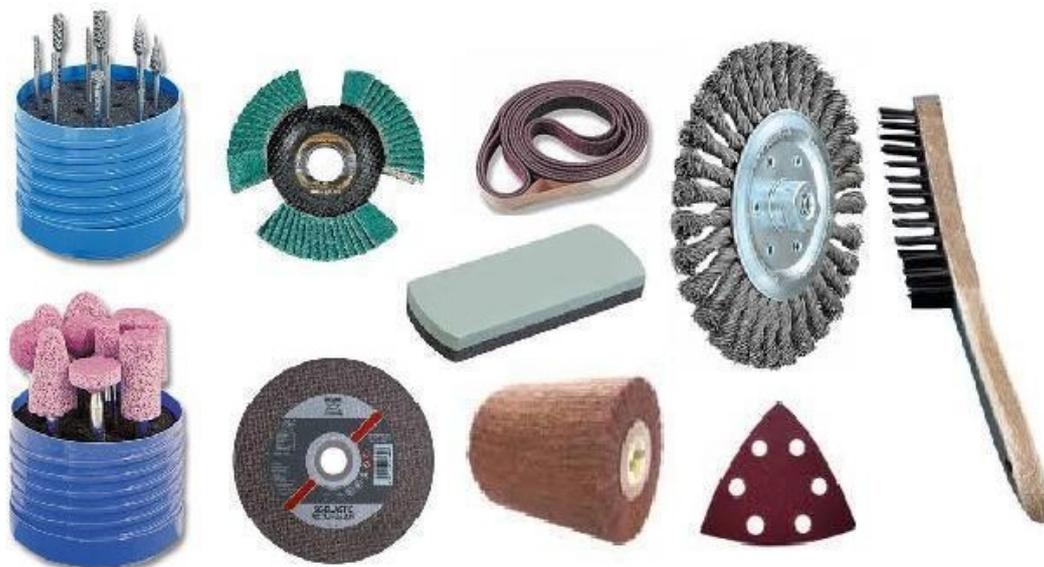
Za mehaničku obradu trebaju se koristiti alati namijenjeni isključivo nehrđajućim čelicima, a nikako se ne smiju koristiti alati i pribor namijenjen za ugljične čelike. Bitno je prilikom obrade paziti da se ne unosi prevelika toplina, koja bi mogla uzrokovati strukturne promjene u materijalu i naknadno pogodovati razvoju jamičaste ili napetosne korozije. Na slici 21. su prikazani neki od alata koji se koriste za mehaničku obradu površine nehrđajućih čelika.

**Slika 21. Različite izvedbe brusnih alata i pribora [24]**

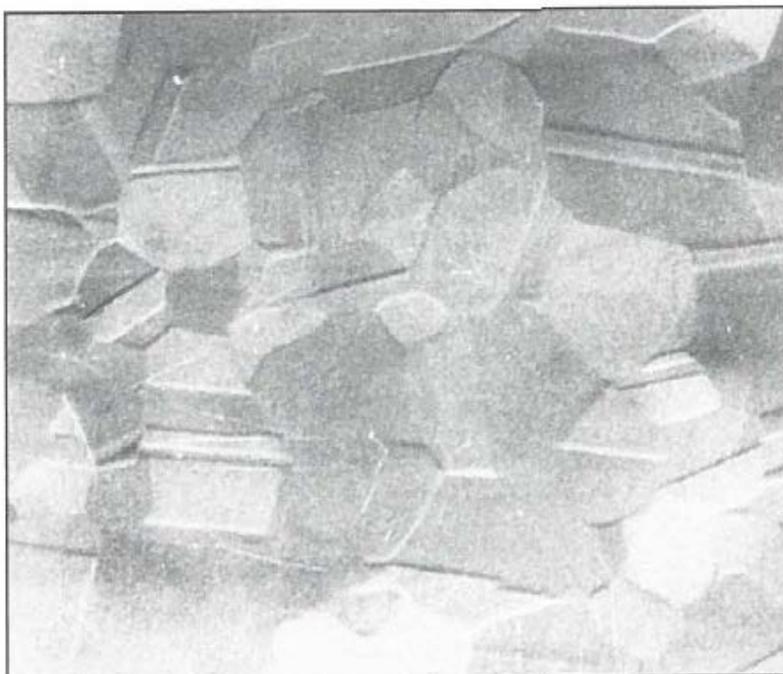
Elektrokemijskom obradom postiže se optimalna korozijska postojanost. Sama tehnika obrade je uglavnom slična kemijskoj obradi. Glavna razlika je u tome što se koristi prijenosni električni uređaj koji ima mogućnost rada na izmjeničnu i istosmjernu električnu struju. Ako se koristi izmjenična struja, s površine čelika se otapaju u prvom redu debeli oksidi. Ako se uređaj prebaci na istosmjerni način rada, može se tretirana površina dovesti do visokog sjaja (elektropoliranje). Elektropoliranjem je moguće postići iznimno male hrapavosti površine, čak do  $Ra < 0,02 \mu\text{m}$ . Elektropoliranje u kupkama podrazumijeva izravnavanje i zaglađivanje površine čelika [3]. Na slici 22. prikazana je mikrostruktura površine nehrđajućeg čelika nakon elektropoliranja.

Slika 22. Mikrostruktura elektropolirane površine nehrđajućeg čelika [3]

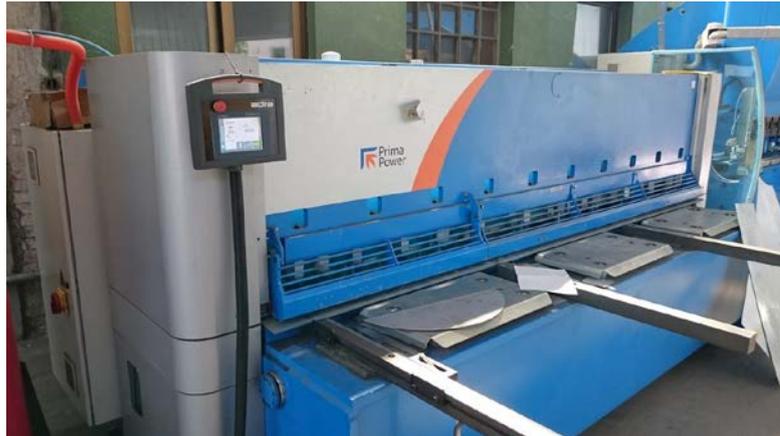
Svi potrebni uzorci izrezani su iz lima debljine 3 mm. Rezanje je provedeno na hidrauličkim CNC škarama za rezanje lima (Slika 24.). Uzorci su izrezani na dimenzije 75x25 mm, a naknadno je iz svakog uzorka izrezan segment dimenzija 25x25 mm, koji je iskorišten za analizu kemijskog sastava po dubini uzorka i metalografsku analizu mikrostrukture. Preostali dio svakog uzorka, dimenzije 50x25 mm, iskorišten je za ispitivanje sklonosti rupičastoj koroziji.

Slika 24. Hidrauličke CNC škare za rezanje lima [12]

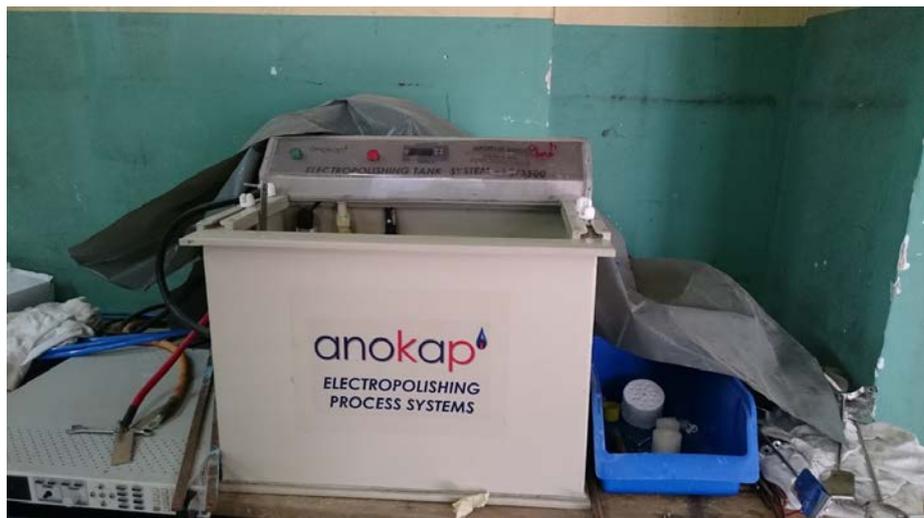
Elektropoliranjem je obrađen jedan uzorak koji je prethodno brušen brusnim papirom granulacije 240. Uzorak je prije elektropoliranja odmašćen etilnim alkoholom (40 %-tna otopina). Za elektropoliranje je korišten uređaj Anokap Electropolishing Tank System 53/3500 (Slika 25.). Parametri postupka elektropoliranja:

- Napon ( $U$ ) - 40 V
- Jakost struje ( $I$ ) - 15 A
- Gustoća struje ( $J$ ) - 5,625 A/dm<sup>2</sup>
- Sastav elektrolita - 40 % H<sub>2</sub>SO<sub>4</sub> + 60 % H<sub>3</sub>PO<sub>4</sub>
- Vrijeme trajanja - 2 min

Slika 25. Uređaj za elektropoliranje [12]

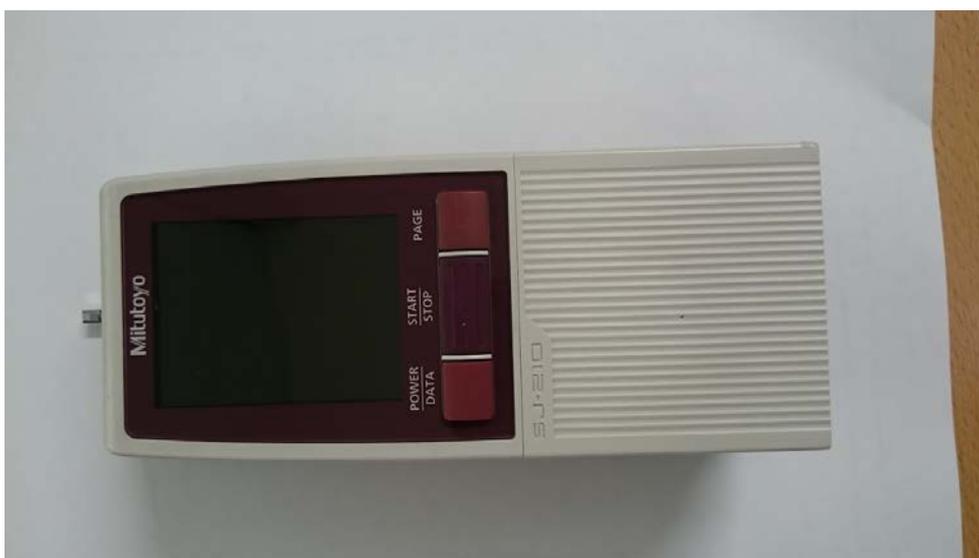
Mjerenje površinske hrapavosti provedeno je u tvrtki Nicro d.o.o. Za mjerenje je korišten prijenosni uređaj za mjerenje hrapavosti Mitutoyo SJ-210, prikazan na slici 26. Rezultati mjerenja površinske hrapavosti dani su u tablici 1.

Slika 26. Uređaj za mjerenje površinske hrapavosti [12]

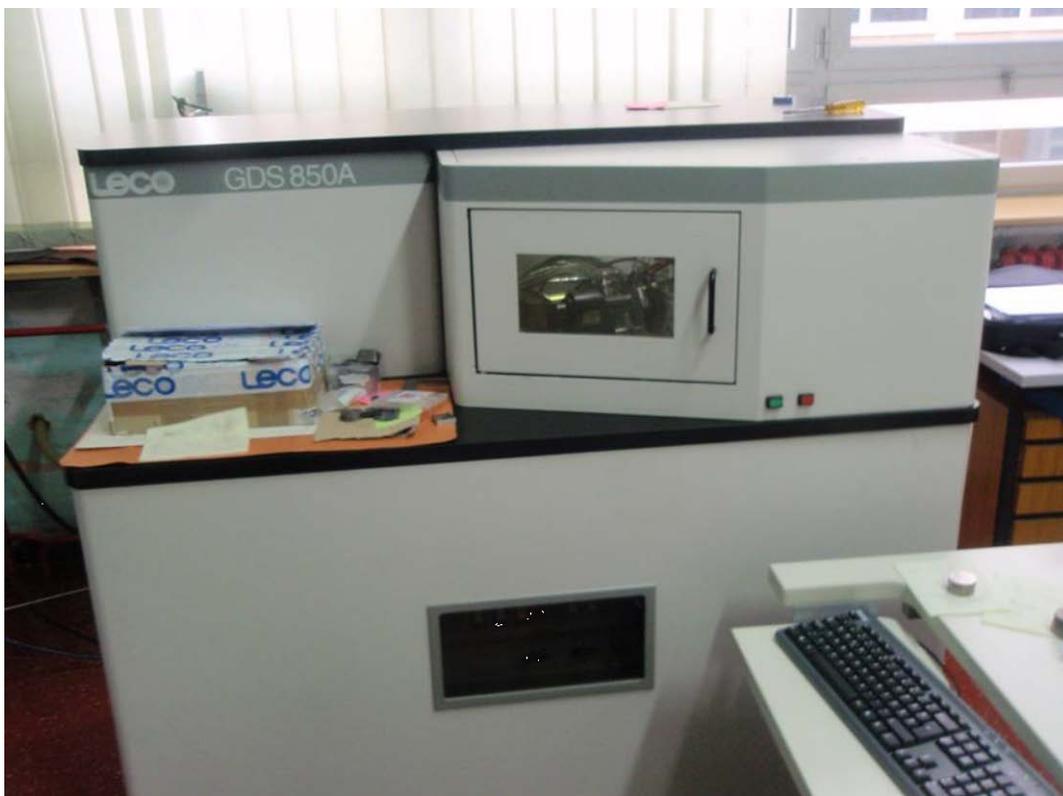
tinjajućim izbojem (GD OES) GDS 850A proizvođača Leco (Slika 27.). Uzorci su prije analize propisno očišćeni. Na slici 28. prikazani su uzorci nakon analize kemijskog sastava.

**Slika 27.** Uređaj za optičku emisijsku spektroskopiju s tinjajućim izbojem Leco GDS 850A [12]

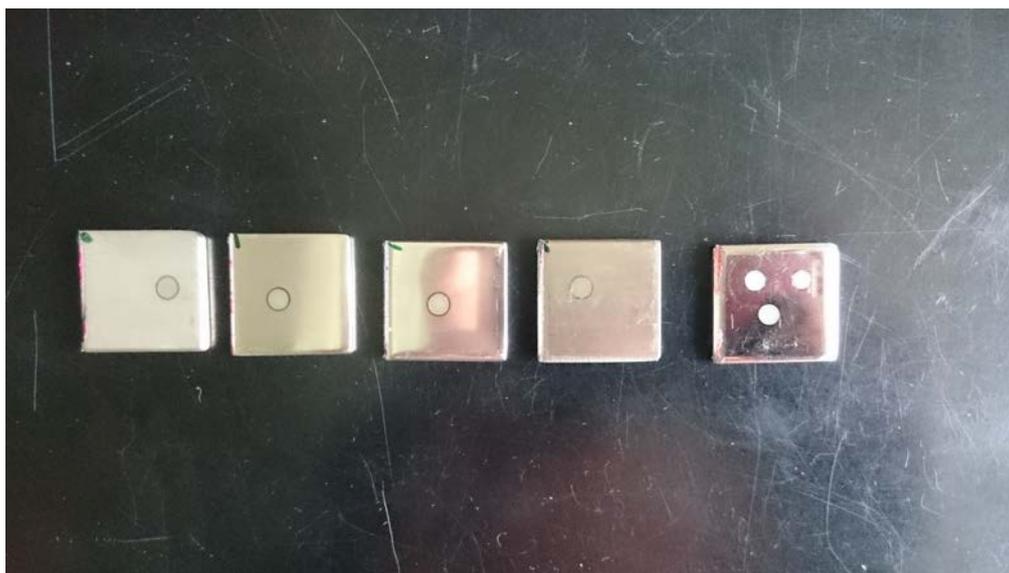
**Slika 28.** Uzorci nakon provedene analize kemijskog sastava [12]

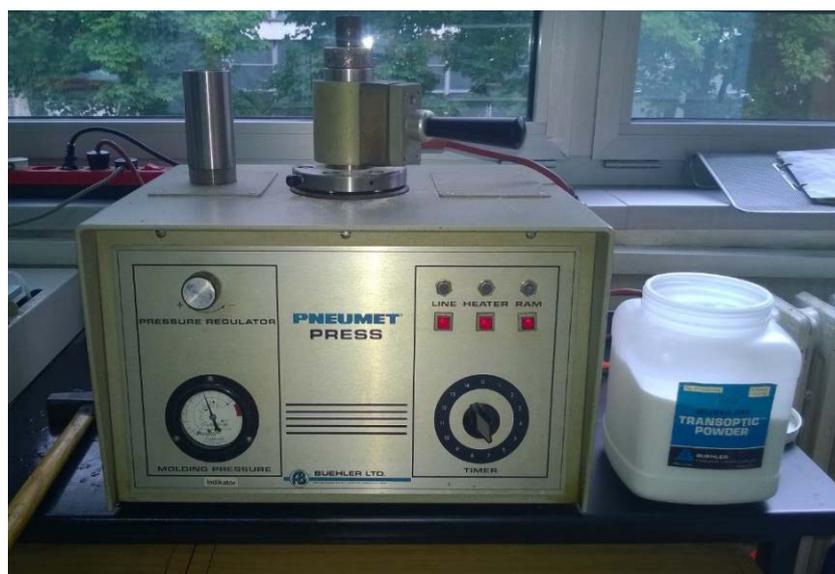
Nakon što je određen kemijski sastav materijala uzoraka, pristupilo se analizi njihove mikrostrukture. Priprema ispitivanja, kao i samo ispitivanje provedeno je u Laboratoriju za materijalografiju, Zavoda za materijale na Fakultetu strojarstva i brodogradnje. Uzorci su najprije zaliveni u polimernu masu pomoću pneumatske preše Pneumet Press proizvođača Buehler (Slika 34).

Slika 34. Uređaj za toplo zalijevanje uzoraka

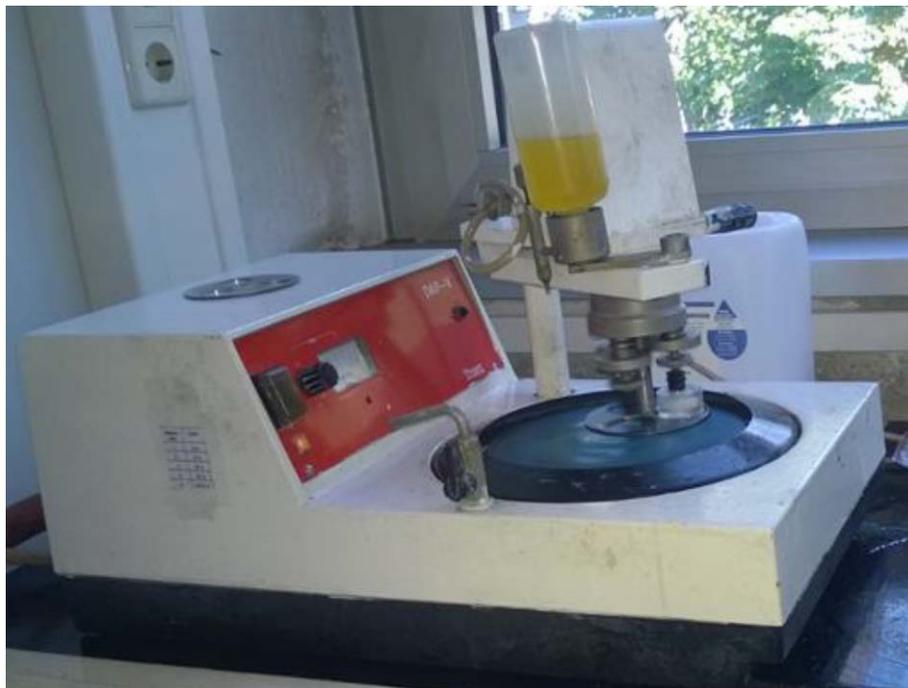
Postupak poliranja se vrši u trajanju od 5 minuta po ciklusu nakon čega se uzorci ispiru u etilnom alkoholu da bi se uklonile masnoće i prljavština.

**Slika 35. Uređaj za poliranje**

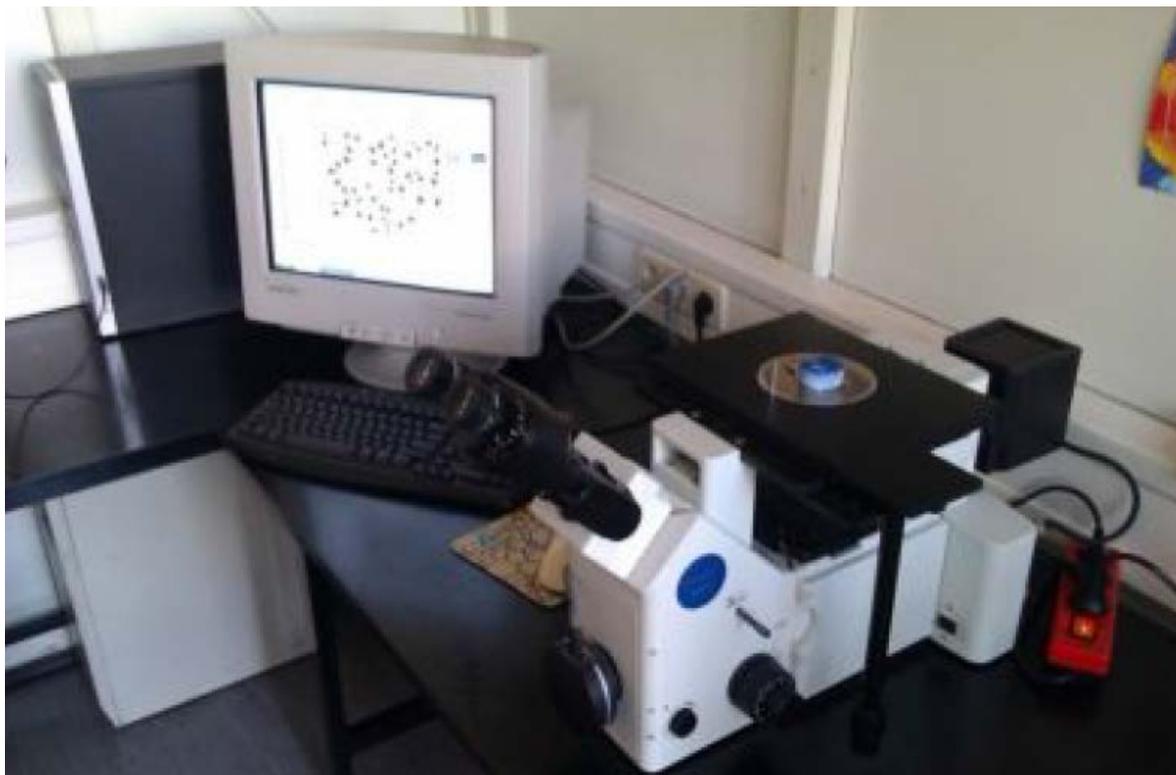
Za promatranje mikrostrukture osnovnog materijala je korišten suvremeni svjetlosni mikroskop, Olympus GX51 (Slika 36.).

**Slika 36. Svjetlosni mikroskop**

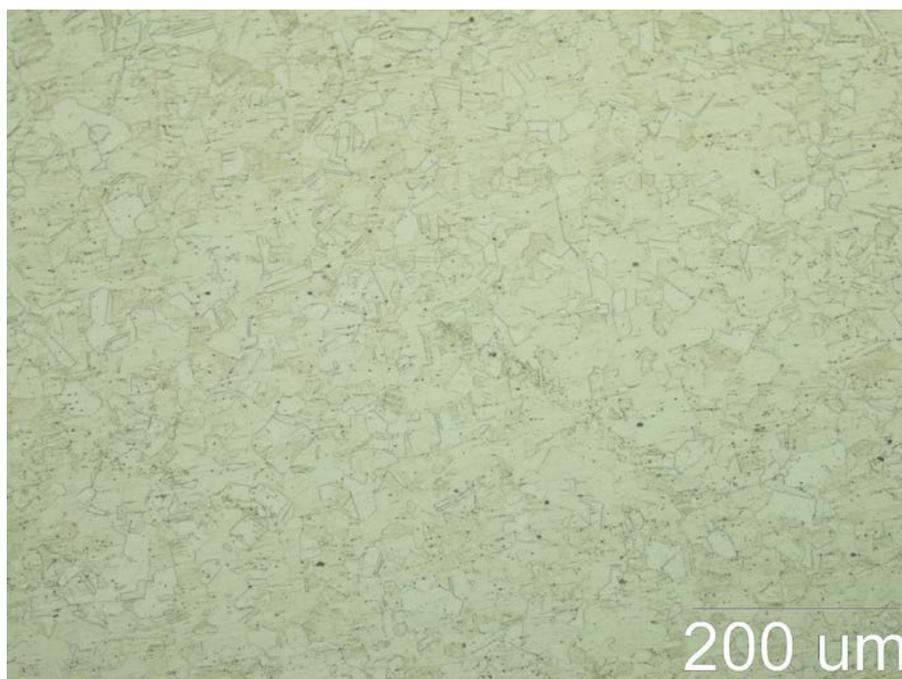
Mikrostruktura osnovnog materijala je promatrana na povećanjima od 50x, 200x, 500x i 1000x. Fotografije mikrostrukture osnovnog materijala, čelika X2CrNiMo17-12-2 mogu se vidjeti na slikama 37.-40.

**Slika 37. Mikrostruktura čelika X2CrNiMo17-12-2**

Snimke mikrostrukture osnovnog materijala svjetlosnim mikroskopom uglavnom su u skladu s analizom kemijskog sastava. Na slikama 37. do 40. jasno su vidljiva austenitna zrna s karakterističnim kristalima blizancima. Osim austenitnih zrna, pri većim povećanjima, mogu se vidjeti homogeno raspoređene, sitne čestice karbida. Volumni udio karbidne faze je ispod 1 %. S obzirom na izrazito nizak udio ugljika u osnovnom materijalu uzorka (oko 0,03 %), moguće je da uočene nakupine nisu karbidi, već posljedica pretjeranog nagrizanja pri metalografskoj pripremi površine uzorka.

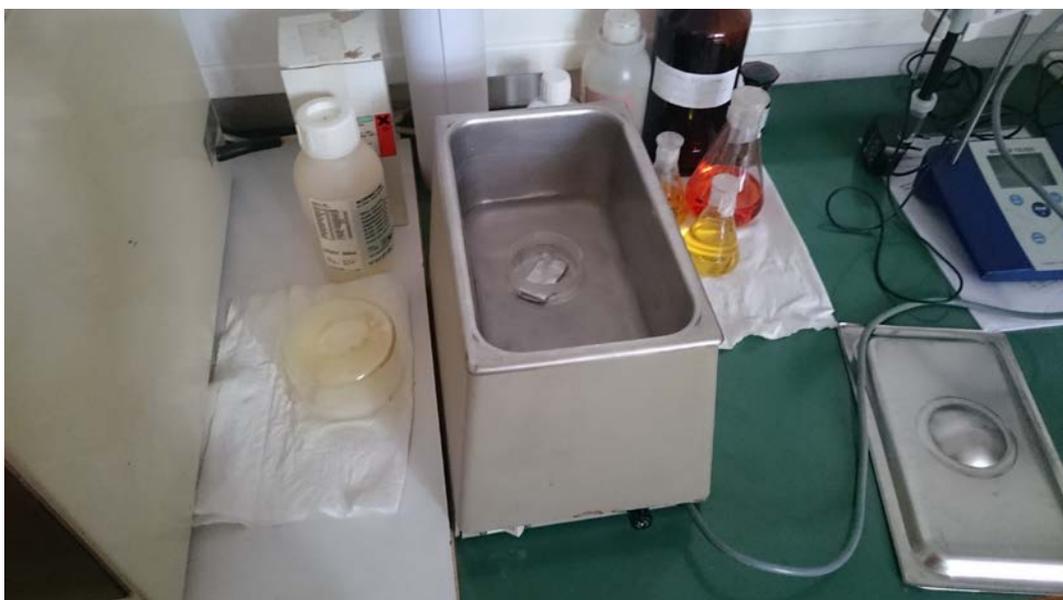
Uzorci su najprije očišćeni acetonom u ultrazvučnom čistaču, (Slika 41.), te osušeni na zraku.

**Slika 41. Uređaj za ultrazvučno čišćenje uzoraka**

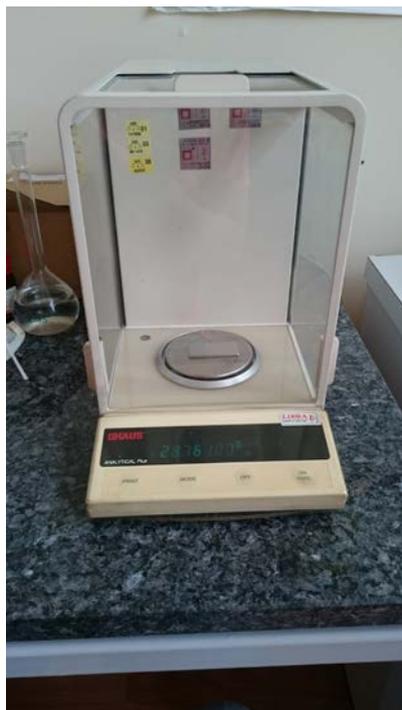
Nakon čišćenja, uzorci su izvangani kako bi im se utvrdila početna masa. Za vaganje uzoraka je korištena precizna analitička vaga Ohaus AP 250 D, (Slika 42.). Rezultati vaganja nalaze se u tablici 3. na kraju poglavlja.

**Slika 42. Vaganje uzorka preciznom analitičkom vagom**

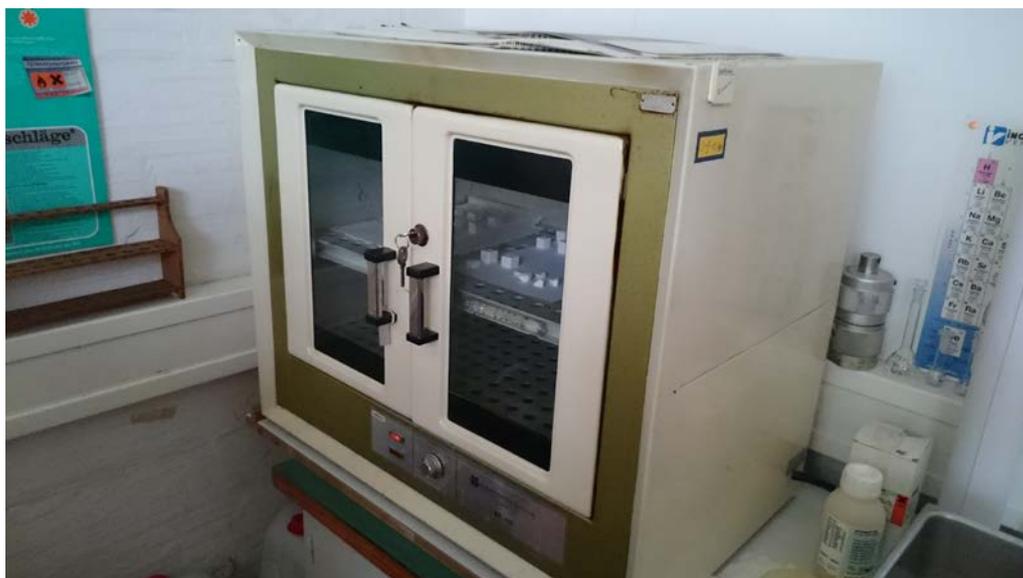
Nakon vaganja uzorci su stavljeni u Petrijevu zdjelicu (Slika 43.). Nakon ulijevanja testne otopine zdjelica s uzorcima stavljena je u suhi sterilizator, tipa ST-05, proizvođača Instrumentaria, (Slika 44), gdje je planirano ispitivanje u trajanju od 48h, uz temperaturu ispitivanja  $50 \pm 2^\circ\text{C}$ .

**Slika 44. Suhi sterilizator**

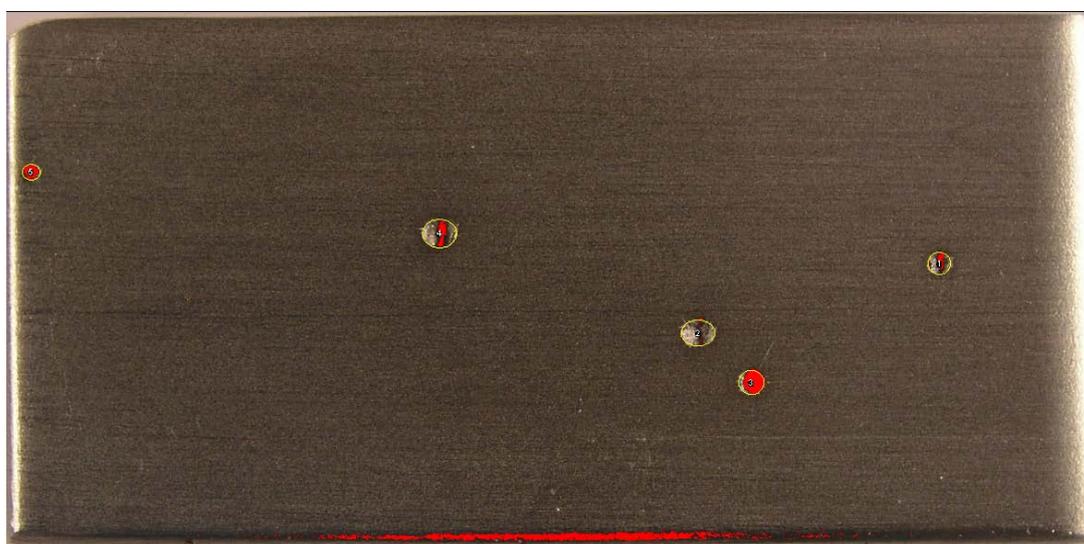
Mjerenje površine rupica je provedeno pomoću programskog paketa "ImageJ", a na slici 46. je prikaz obrade površine rupica u tom programskom paketu. U tablici 6. dani su udjeli površina zahvaćenih korozijom za sve uzorke.

Slika 46. Izgled uzorka prilikom računanja površine u programu "ImageJ"
