Nehrđajući čelici u farmaceutskoj industriji

Master's thesis / Diplomski rad

2015

Degree Grantor / Ustanova koja je dodijelila akademski / stručni stupanj: **University of Zagreb, Faculty of Mechanical Engineering and Naval Architecture / Sveučilište u Zagrebu, Fakultet strojarstva i brodogradnje**

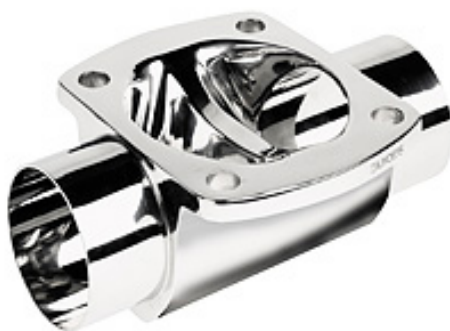
Slika 8. Tijelo membranskog ventila izrađeno od čelika X2CrNiMo18-14-3 [11]

Povećan sadržaj molibdena (Mo) ovom austenitnom čeliku dodatno povećava otpornost na koroziju. Posebno je smanjena osjetljivost na rupičastu (pitting) koroziju. Zbog niskog sadržaja ugljika (max. 0,03 % C), čelik je nakon zavarivanja kod debljine lima do 6 mm i bez naknadne toplinske obrade, otporan na interkristalnu koroziju. Koristi se do 300 °C. Zavaruje se dobro svim električnim postupcima. Čelik ima vrlo dobru podobnost poliranja. Osobito se dobro oblikuje dubokim izvlačenjem, obrezivanjem oštih rubova, valjanjem itd. Kod rezanja se zbog tendencije prema hladnom očvršćivanju, uvijek mora raditi s oštro brušenim alatima od brzoreznog čelika ili tvrdog metala. Taj se čelik koristi za ugradbene dijelove, uređaje u kemijskoj industriji s visokim kemijskim zahtjevima, posebice kod primjene medija sa sadržajem halogenida i neoksidirajućih kiselina, te tamo gdje kvaliteta s nižim sadržajem molibdena više nije dovoljna. Prvenstveno područje primjene je farmaceutska industrija. Od toga materijala izrađuju se cjevovodi za pročišćenu vodu, visoko pročišćenu vodu, vodu za injekcije, za distribuciju dušika i stlačenog zraka, tj. medija koji je u direktnom kontaktu s farmaceutskim proizvodima. Ovaj čelik također posjeduje cGMP preporuke, te preporuke europske i američke farmakopeje [3]. Na slici 8. prikazano je tijelo membranskog ventila izrađeno od čelika X2CrNiMo18-14-3, a na slici 9. dio sustava za proizvodnju farmaceutskih preparata gdje se kao dodirni materijal koristi isti čelik.

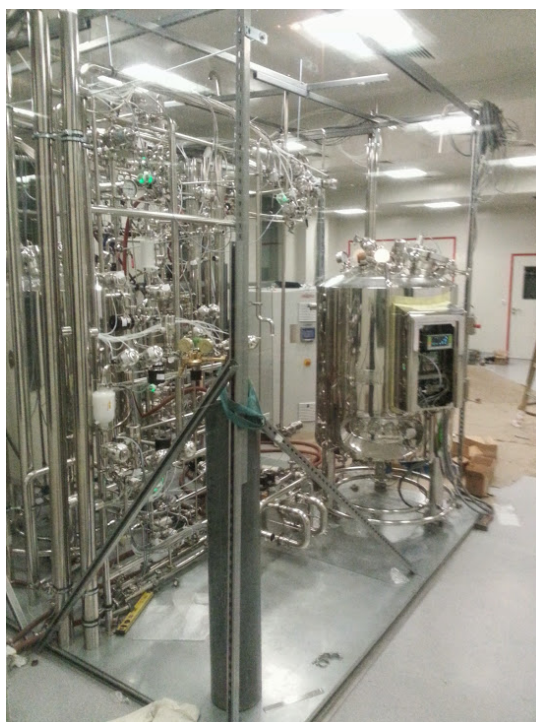
Slika 9. Dio sustava za proizvodnju farmaceutskih preparata, dodirni materijal X2CrNiMo18-14-3 [12]

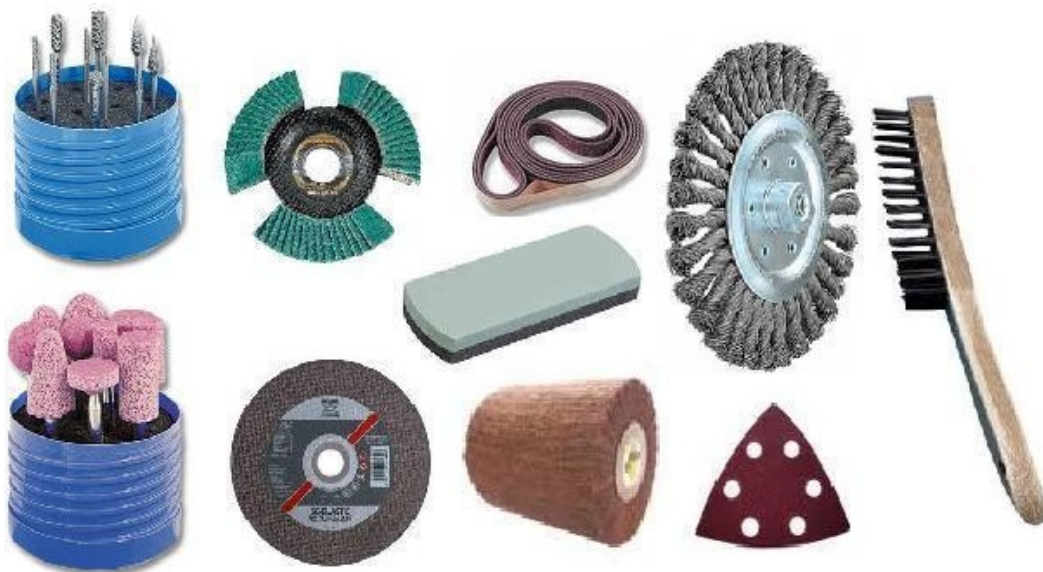
Za mehaničku obradu trebaju se koristiti alati namijenjeni isključivo nehrđajućim čelicima, a nikako se ne smiju koristiti alati i pribor namijenjen za ugljične čelike. Bitno je prilikom obrade paziti da se ne unosi prevelika toplina, koja bi mogla uzrokovati strukturne promjene u materijalu i naknadno pogodovati razvoju jamičaste ili napetosne korozije. Na slici 21. su prikazani neki od alata koji se koriste za mehaničku obradu površine nehrđajućih čelika.

Slika 21. Različite izvedbe brusnih alata i pribora [24]
