Nehrđajući čelici u farmaceutskoj industriji

Master's thesis / Diplomski rad

Key words: Pharmaceutical industry, stainless steel, corrosion resistance, pitting corrosion, surface passivation

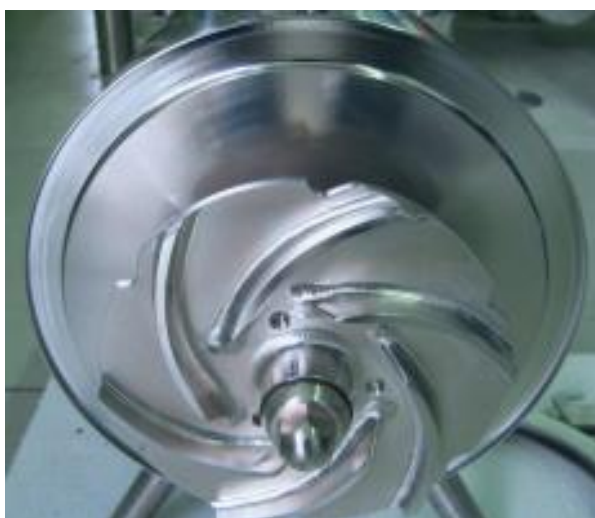
Slika 19. Propeler crpke sa prethodne slike nakon kemijskog čišćenja površine [22]
